**PERÍCIA EM INSTALAÇÕES PREDIAIS HIDROSSANITÁRIAS  
PARA IDENTIFICAÇÃO DE CAUSA(S) PARA  
ELEVAÇÃO DE CONSUMO DE ÁGUA**

**NATUREZA DO TRABALHO: PERÍCIAS**

Este trabalho apresenta metodologia adotada em verificações e testes de elementos e componentes das instalações hidrossanitárias de edificação residencial multifamiliar, com objetivo de identificar situações que justificassem a elevação progressiva do consumo de água apurado nas leituras da concessionária.

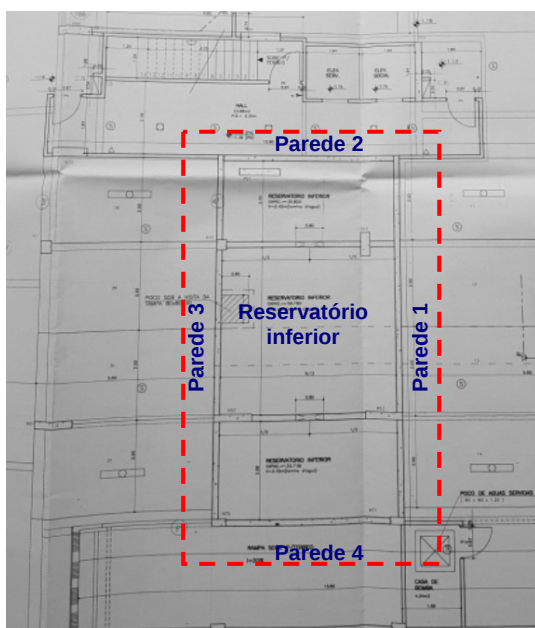
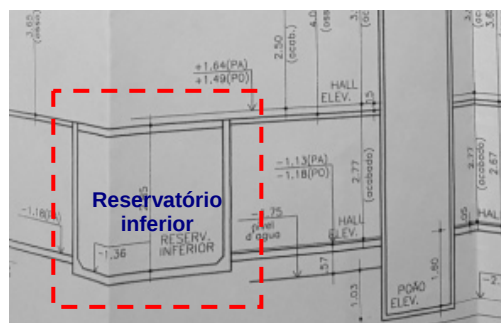
Ilustrações 2 e 3: Planta baixa e corte de trecho do pavimento de subsolo que contém o reservatório inferior de água.

O reservatório tem o fundo apoiado em solo e todas as suas paredes acima do piso e afastadas das divisas, conforme planta baixa e corte a seguir, o que as torna visíveis.

Nas paredes do reservatório inferior, não há vazamentos ou perdas de água. No piso, no entorno dessas paredes, também não se verificam empoçamentos ou umidades.

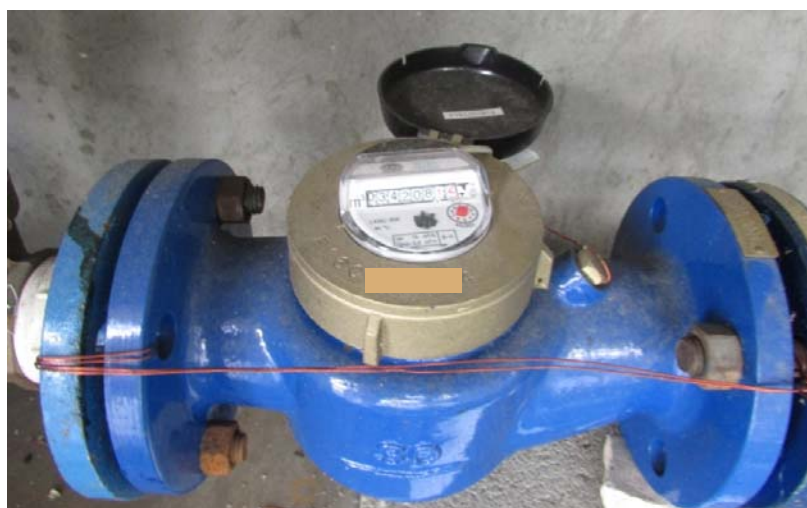
Ilustração 4: Leitura hidrômetro no início do teste.

O teste foi realizado no dia 25/09, com fechamento às 09:21h. Nesse momento, o hidrômetro registrava 34.208,12m<sup>3</sup> e o nível da água obtido no reservatório inferior atingia 2,59m.

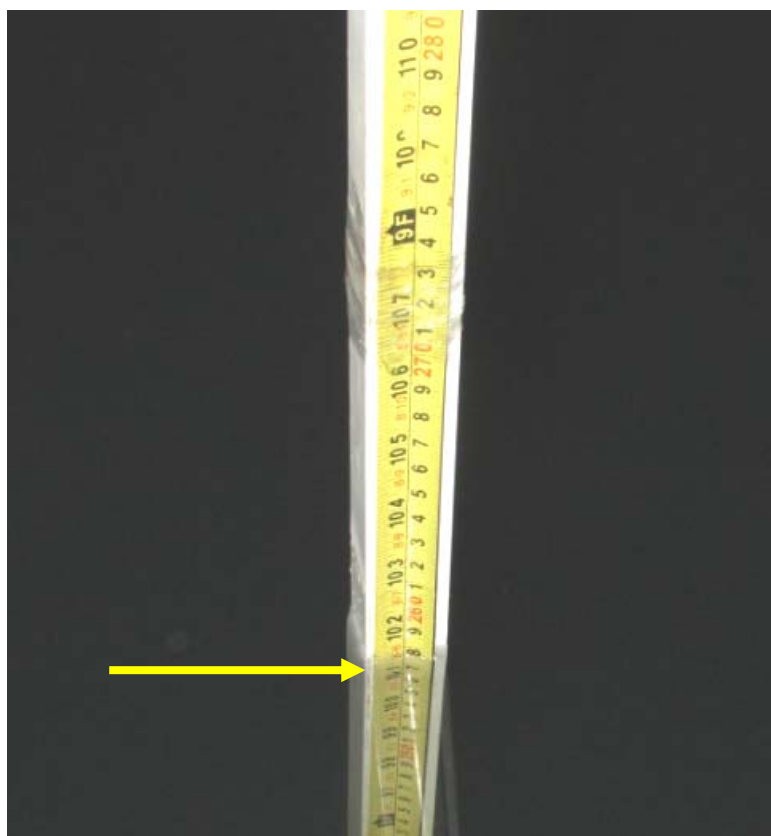
Ilustração 6: Nível de água no reservatório inferior ao final do teste.

Às 12:21, o hidrômetro mantinha o mesmo registro e o nível da água no reservatório inferior, obtido no mesmo ponto da medida anterior, atingia 2,58m.

Houve, portanto, uma diferença de 1 centímetro (0,01m) entre as duas medidas.

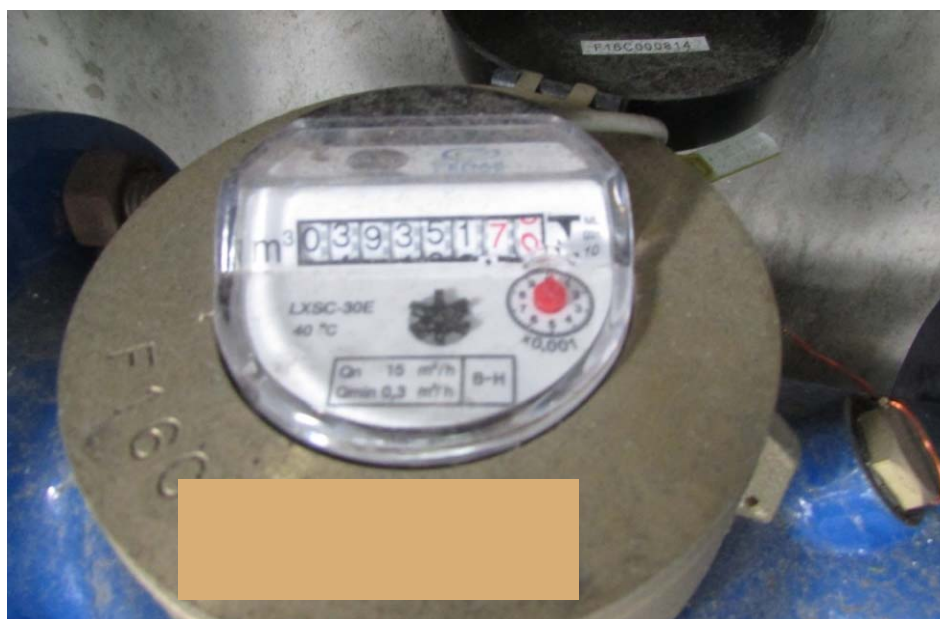
Ilustração 7: Leitura hidrômetro no início do segundo teste.

Nesse momento, o hidrômetro registrava  $39.351,79\text{m}^3$  e o nível da água obtido no reservatório inferior atingia 2,485m.

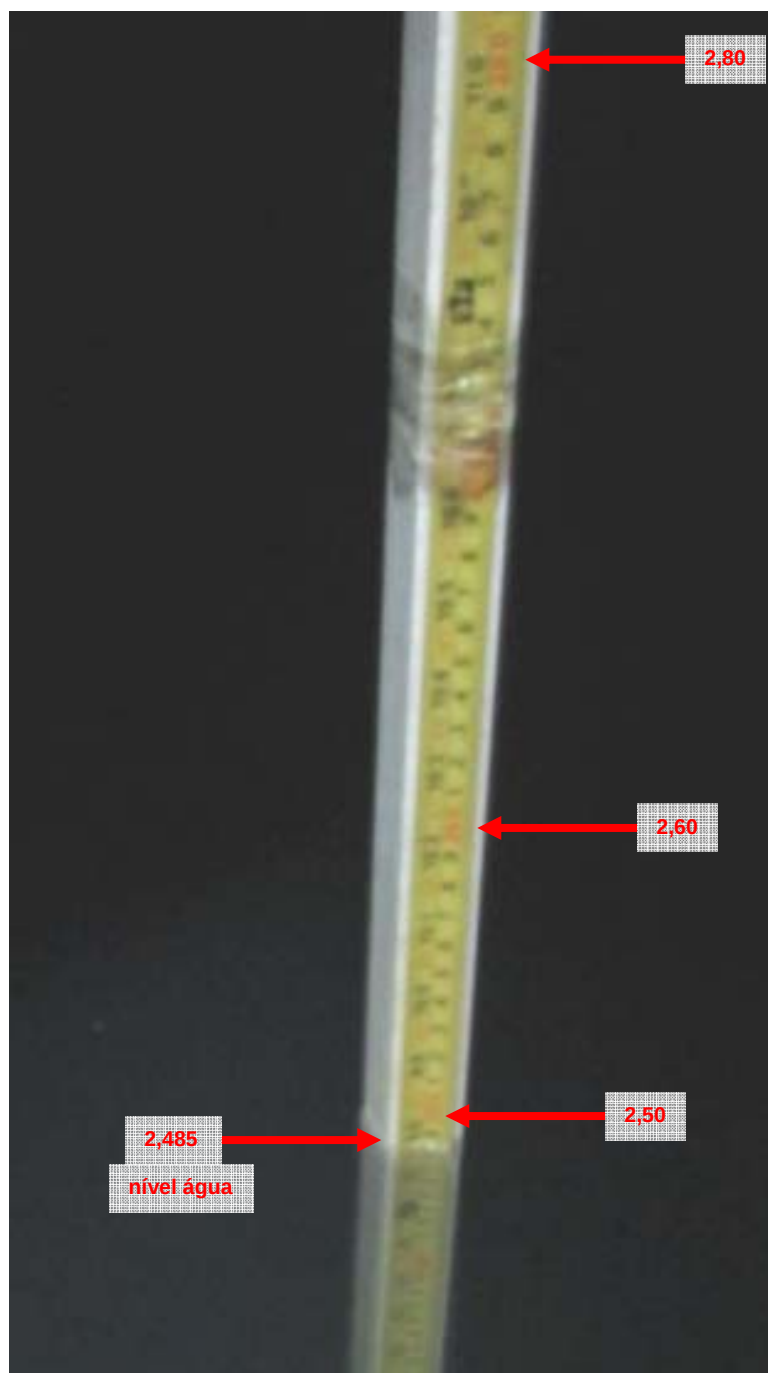
Ilustração 10: Nível de água no reservatório inferior ao final do segundo teste.

Às 11:36h, 2,17 horas após o fechamento, o hidrômetro mantinha o mesmo registro e o nível da água no reservatório inferior, obtido no mesmo ponto da medida anterior, permaneceu inalterado. Não se registrando, nessa ocasião, nenhuma alteração.

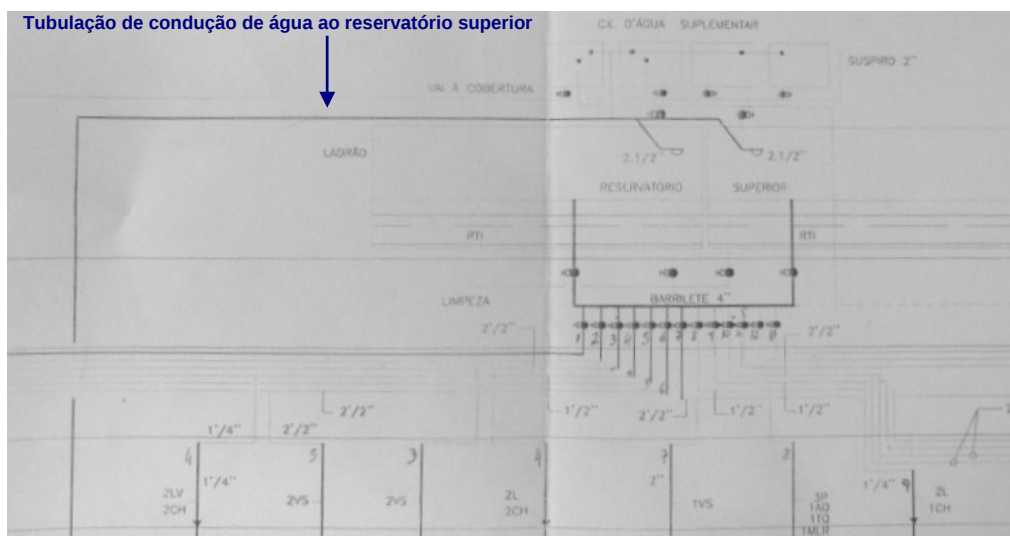
Ilustração 13: Esquema vertical hidráulica, parte superior.

Apenas pequenas partes desta tubulação são visíveis, no compartimento de bombas de recalque e junto ao reservatório superior. Nenhum desses trechos visíveis apresenta vazamentos ou perdas de água.

Nos trechos embutidos, a ocorrência de vazamentos produziria danos nos próprios elementos de vedação e nas áreas no entorno, o que não se verifica, ficando descartada a hipótese de vazamentos nesta tubulação.

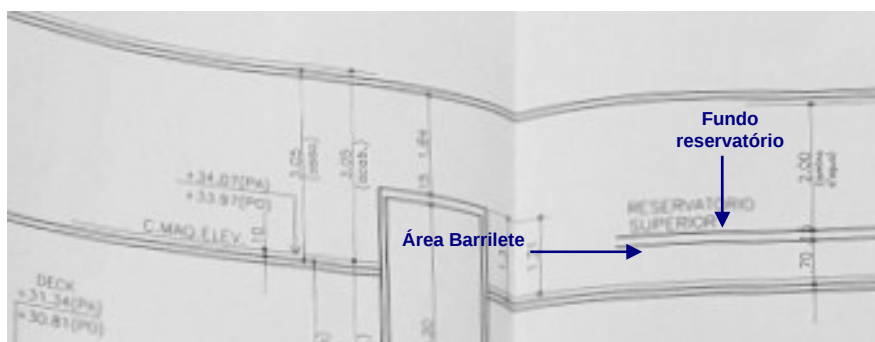
Ilustração 16: Corte reservatório superior e barrilete.

Do reservatório superior sai a tubulação que alimenta as diversas colunas de distribuição de água da edificação, conjunto denominado barrilete, situado sob a projeção do reservatório.

Os trechos visíveis de todas essas tubulações não apresentam vazamentos ou perdas de água.

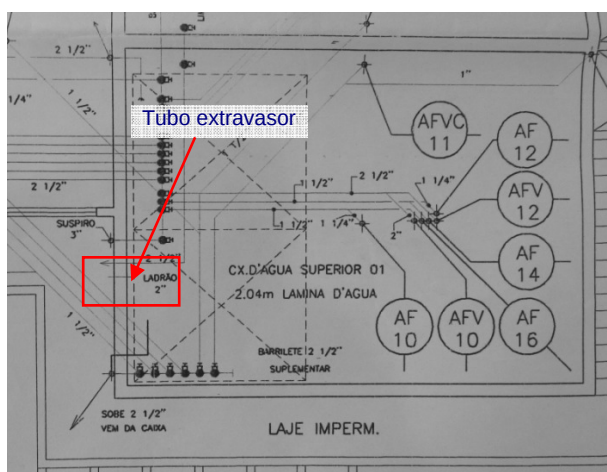
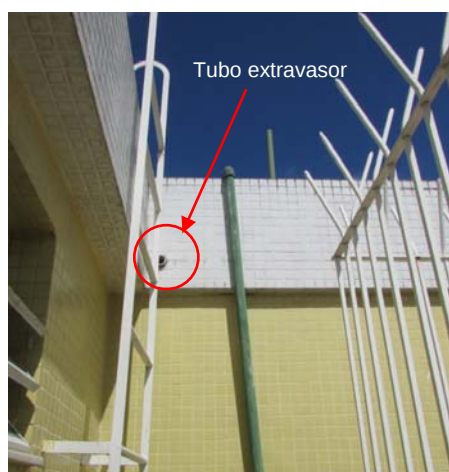
Ilustrações 17 e 18: Planta baixa plano superior com indicação do tubo extravasor e fotografia tubo.

O tubo extravasor do reservatório superior deságua em uma calha de águas pluviais. Caso o nível de água ultrapasse o limite pré-definido, o excedente sai pelo tubo extravasor instalado na parte superior de uma das paredes da caixa e cai no piso da calha, a cerca de 3,00m de distância, produzindo ruído que é perceptível aos ocupantes das unidades do último pavimento.

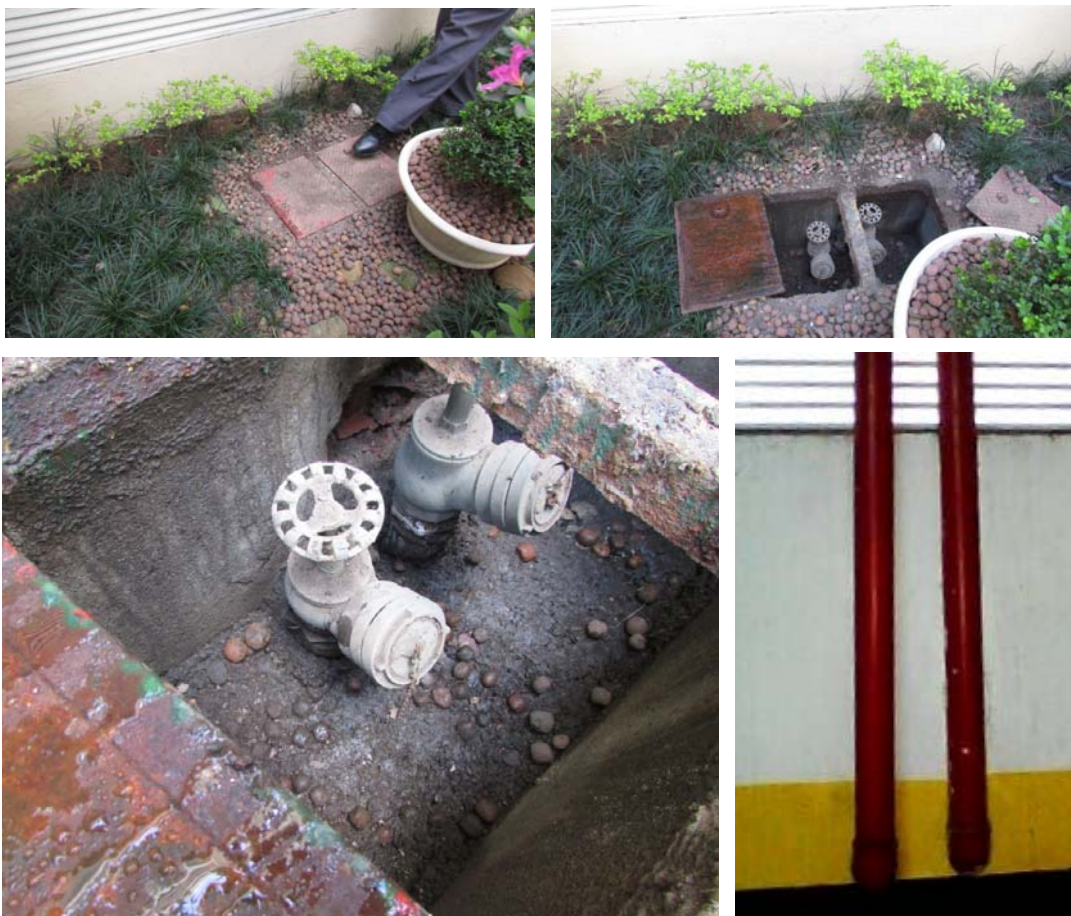
Ilustrações 19, 20, 21 e 22: Caixas de incêndio no piso do pavimento de acesso e tubulações no pavimento de subsolo que alimentam as caixas de incêndio.

As tubulações que chegam às caixas no piso do pavimento de acesso têm apenas um pequeno trecho enterrado no canteiro e outro embutido que atravessa a espessura da parede do subsolo.

Vazamentos nos trechos enterrados encharcariam a terra do canteiro e vazamentos nos trechos que atravessam a parede do subsolo resultariam em infiltrações nessa parede. No canteiro e no subsolo, não foram identificadas nenhuma dessas situações.

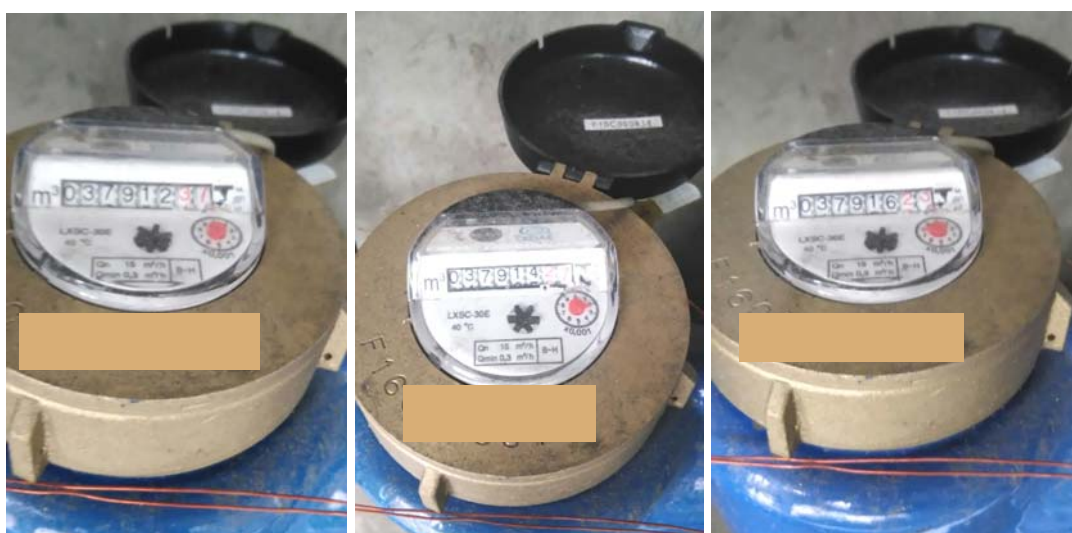
Ilustrações 25, 26 e 27: Os três registros do hidrômetro durante o teste experimental.

A diferença entre as duas leituras apontou um consumo de  $1,9\text{m}^3$ , ou 1.900 litros.

Em razão da diferença registrada entre as duas leituras, o teste foi repetido, tendo sido obtida uma terceira leitura do hidrômetro, que indicou  $37.916,23\text{m}^3$ , representando um consumo de  $1,96\text{m}^3$ .

Nesse teste, a diferença entre quaisquer duas leituras do hidrômetro deveria corresponder a 1000 litros ou  $1\text{m}^3$ , que é a capacidade máxima do reservatório.

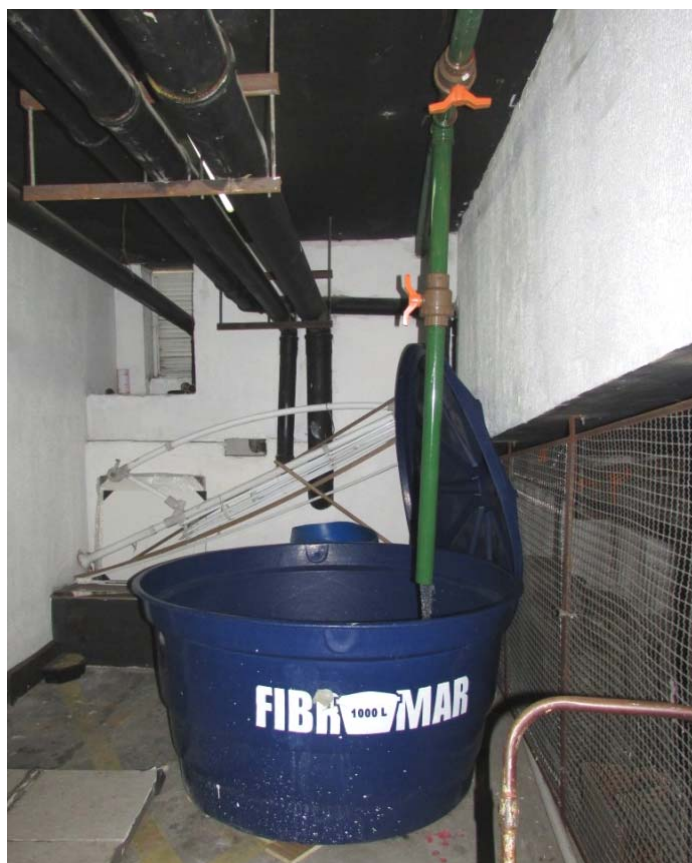
Ilustração 28: Instalação finalizada para os testes.

Posteriormente à verificação experimental descrita no subitem anterior, foi finalizada a montagem da instalação para testes, com respectiva tubulação e registros, para realização de nova verificação.

A instalação foi executada de forma a possibilitar que o teste seja realizado de imediato, a qualquer tempo, sem necessidade de montagens e desmontagens.

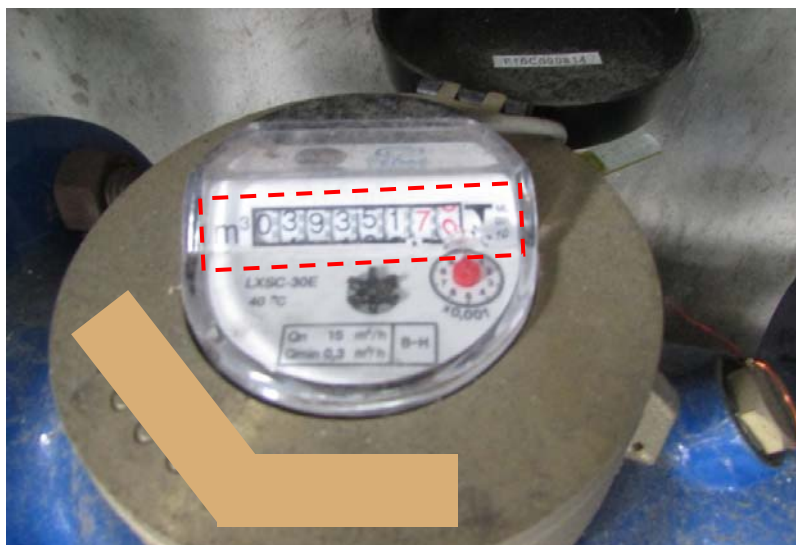
Ilustração 29: Registro do hidrômetro no início do teste.

No início do teste posterior à finalização da instalação, a entrada de água na edificação estava fechada e o hidrômetro registrava 39.351,79m<sup>3</sup>.

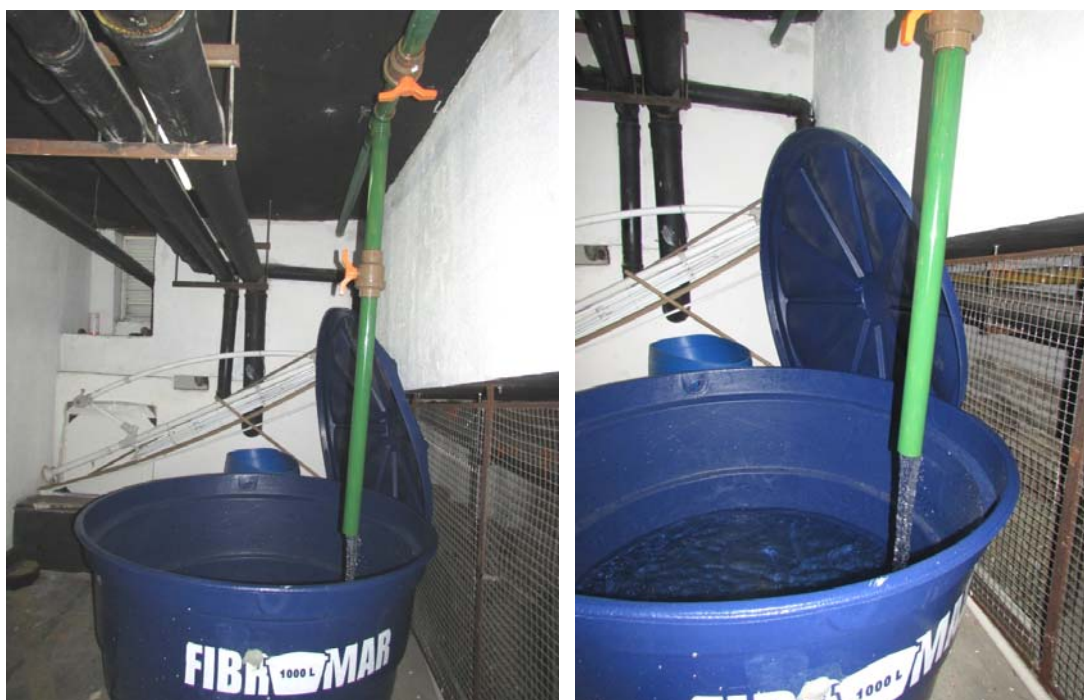
Ilustrações 29 e 30: Etapas do preenchimento do recipiente-teste.

Na sequência, a entrada de água foi aberta e o reservatório foi sendo preenchido pela água, ficando completo em cerca de 8 minutos.

Durante sua realização, o reservatório inferior de água foi sendo monitorado, para identificação de eventual entrada de água em seu interior, o que invalidaria o resultado do teste. Nessa observação, foi constatado que não ocorreu entrada de água no reservatório.

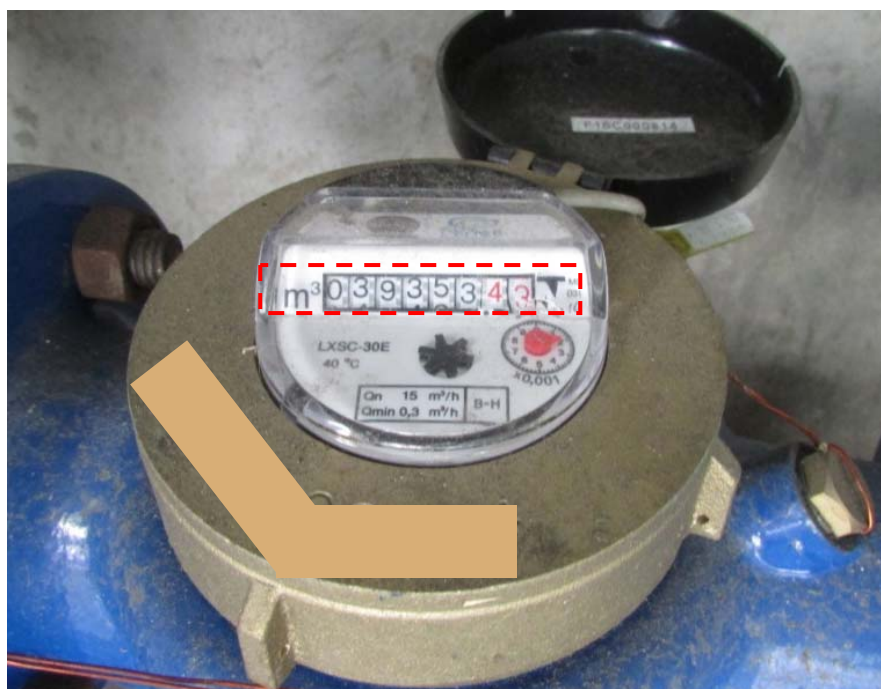
Ilustração 32: Registro do hidrômetro ao final do teste

Após os fechamentos, foi realizada a segunda leitura do hidrômetro, que registrava  $39.353,43\text{m}^3$ .

A diferença registrada entre as duas leituras foi de  $1,64\text{m}^3$  (1.640 litros).
