**IBAPE NACIONAL**  
Instituto Brasileiro de Avaliações  
e Perícias de Engenharia

## Metodologia para inspeção predial aplicação prática – legislação e normas

Profº Engº MARCELO SUAREZ SALDANHA – Esp.

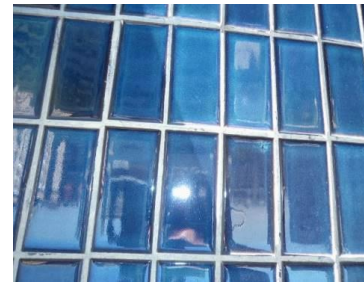
Revestimento de fachada inspecionado é constituído de pastilha cerâmica destinada para o uso de fachadas.

A característica do produto é a baixa expansão por umidade, não desbotar com a ação da luz solar e ter superfície de fácil limpeza, sendo o seu assentamento em argamassa colante sobre reboco curvo desempenado.

Revestimento de pastilhas cerâmicas da fachada

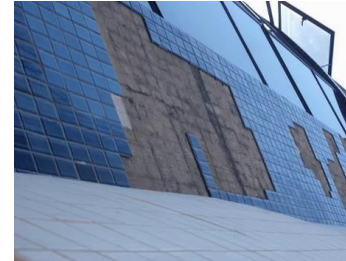
- ☐ do gretamento da placa cerâmica e da perda de estanqueidade de rejuntas e juntas de dilatação;
- ☐ da perda de aderência do substrato pela fadiga do material de base, devido à expansão de umidade, dilatação térmica e do efeito do vento.

### Fadiga e perda de aderência do material cerâmico da fachada

**Comentário:** esta responsabilidade recai sobre o responsável técnico do projeto/execução, porque é quem comanda o processo de especificação, seleção, compra e aplicação dos materiais.

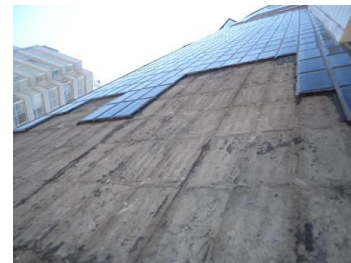
- ❑ provável falha de execução na lavagem das fachadas com utilização do equipamento de hidrojateamento com alta pressão e muito próximo da superfície de revestimento de pastilhas, removendo os rejuntas e provocando a perda de resistência das peças cerâmicas;
- ❑ provável falha de execução do rejuntamento do revestimento das pastilhas cerâmicas das fachadas, permitindo a absorção de umidade e a fadiga do conjunto provocando a perda de aderência das peças cerâmicas.

Porosidade da argamassa de rejunte e perda de aderência com remoção das peças cerâmicas

**Comentário:** a responsabilidade recai sobre o responsável técnico da manutenção porque é quem comanda o processo de execução dos serviços de manutenção.

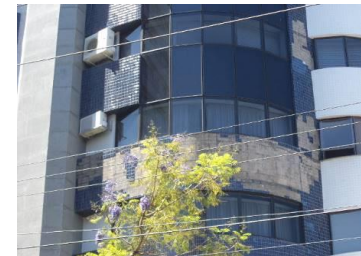
Remoção de pastilhas da fachada

- ☐ reparação programada no médio prazo de 90 dias, sem apresentação de risco iminente de acidente, em atendimento à legislação municipal;
- ☐ manter a área do jardim isolada, para não afetar as áreas lindeiras e nem o logradouro público.

**Comentário:** A implementação de medidas manutenção corretivas nas áreas afetadas requer mão de obra especializada, com o acompanhamento por responsável técnico, para assegurar o padrão construtivo do empreendimento.

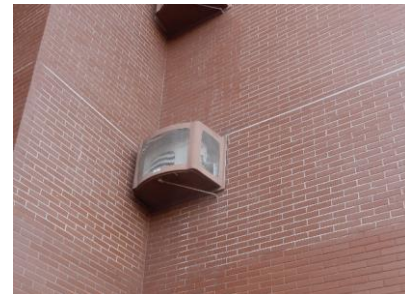
**Anomalia:** estufamento com perda de aderência e destacamento das plaquetas cerâmicas, trincas e queda das placas, permitido infiltrações na face interna das paredes perimetrais das unidades.

**Grau de Risco:** Crítico, desempenho inadequado ao uso, com durabilidade incompatível na utilização prevista, com risco de queda comprometendo à segurança aos usuários, com ações de manutenção corretiva.

Serviços de manutenção corretiva

**Assistência Técnica:** serviços de manutenção corretiva prestada pela construtora com a execução de reparos nas empenas, com reposição de plaquetas cerâmicas e vedação de juntas.

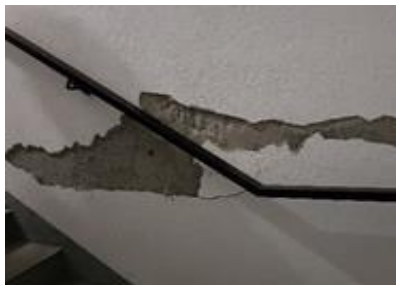
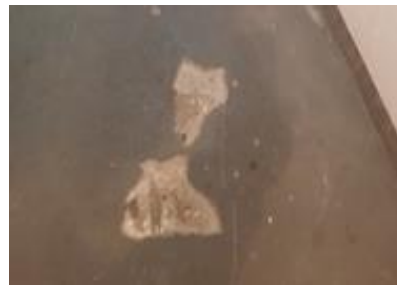
**Grau de Risco:** Mínimo, com desempenho inadequado ao uso, ações de manutenção corretiva, considerando o impacto do oferecido aos usuários.

Desagregação da textura e reboco, e lascamento do piso cimentado

**Prognóstico:** serviços de manutenção corretiva, recomposição do revestimento de piso cimentado de alta resistência da escada pressurizada.

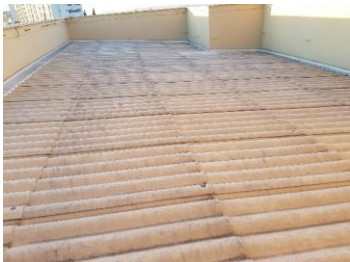
**Anomalias construtivas** – recobrimento longitudinal inadequado, frestas nos trespasses e vestígios de infiltração de águas pluviais sobre a laje de cobertura; falhas de vedação das esquadrias (venezianas) existentes nas platibandas.

### Recobrimento longitudinal c/ frestas nos trespases

**Prognóstico:** serviços de manutenções e corretivas dos alinhamentos dos recobrimentos das telhas (longitudinal e lateral) e preventivas, com vedações das esquadrias (venezianas), fixações das telhas, limpeza e reparos de calhas.

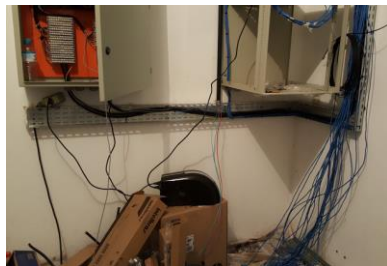
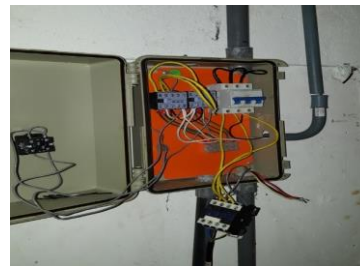
**Grau de Risco:** entre Regular e Crítico, com desempenho recuperável, falha de proteção por limitação por perda de desempenho e funcionalidade das instalações elétricas, telefônicas, TV a Cabo e SPDA.

Instalações fora dos padrões técnicos NBR 5410 e normas de segurança NR10

**Prognóstico:** contratação de empresa especializada e capacitada para os serviços de manutenção corretiva e preventiva das instalações elétricas em atendimento as normas técnicas ABNT NBR 5410, NBR 5419 e NBR 14565.

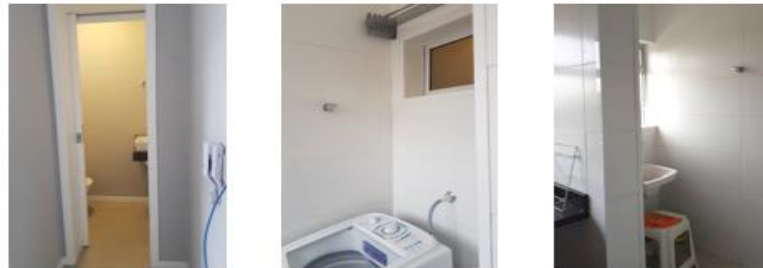
Modificações (demolição/construção de parede) no lavabo e área de serviço

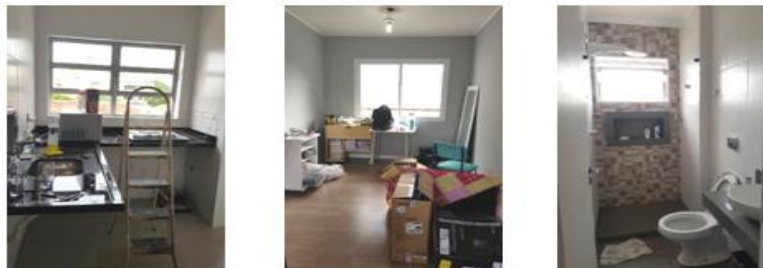
Reforma da cozinha, sala de estar e banheiro, troca das esquadrias, dos revestimentos de paredes e pisos
