# Estudo de Viadutos do IBAPE e Vistorias em Obras de Arte como Planejamento de Manutenção

# VISTORIA COM INSPEÇÃO VISUAL DE 6 (SEIS) PONTES / VIADUTOS DO MUNICÍPIO DE GOIÂNIA

## PONTE T-63 SOBRE O CÓRREGO CASCAVEL, JARDIM AMÉRICA, GOIÂNIA – GO

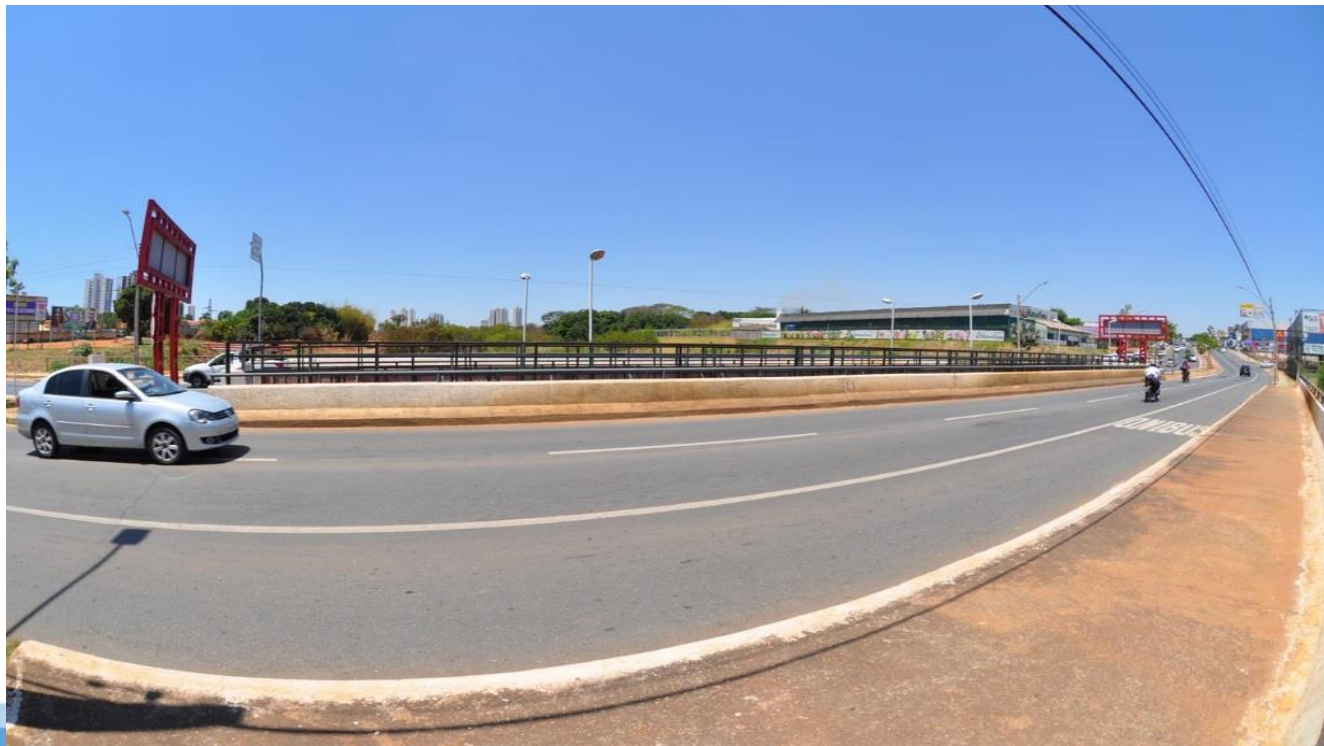
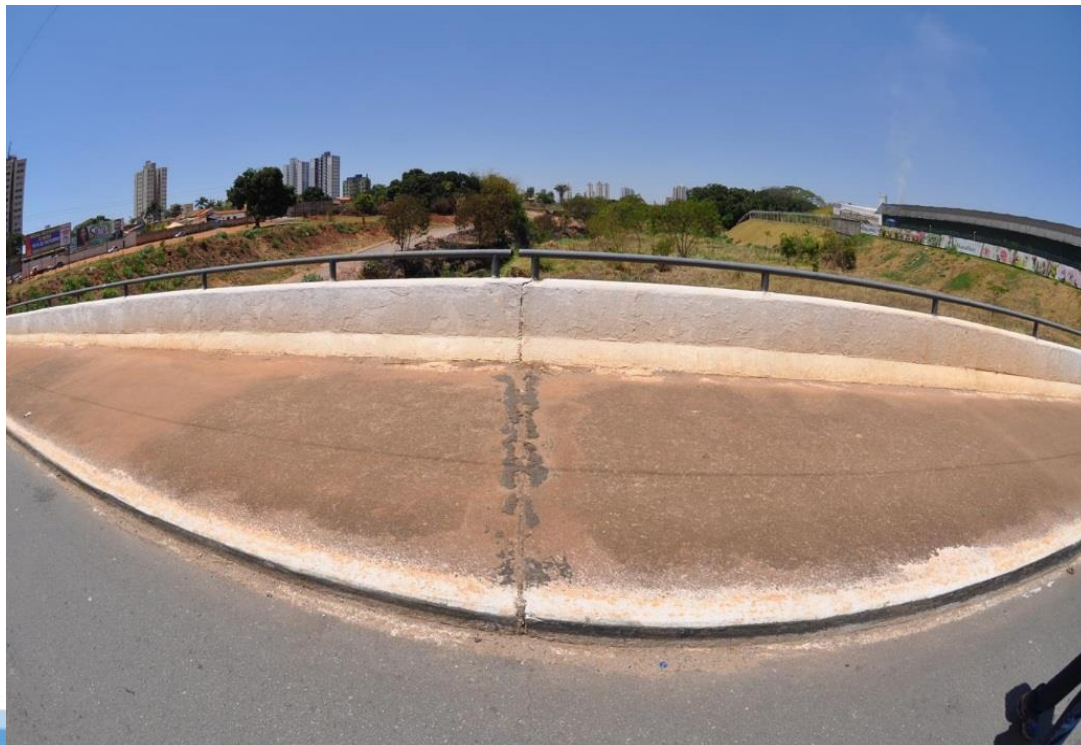
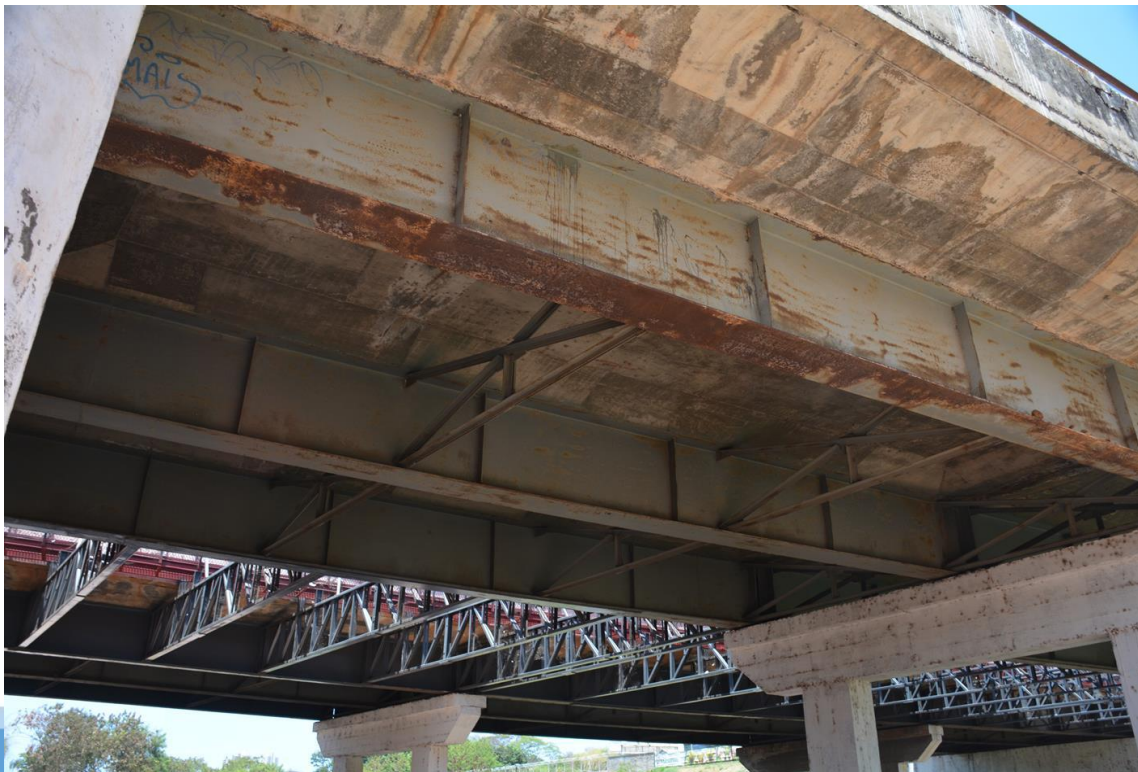
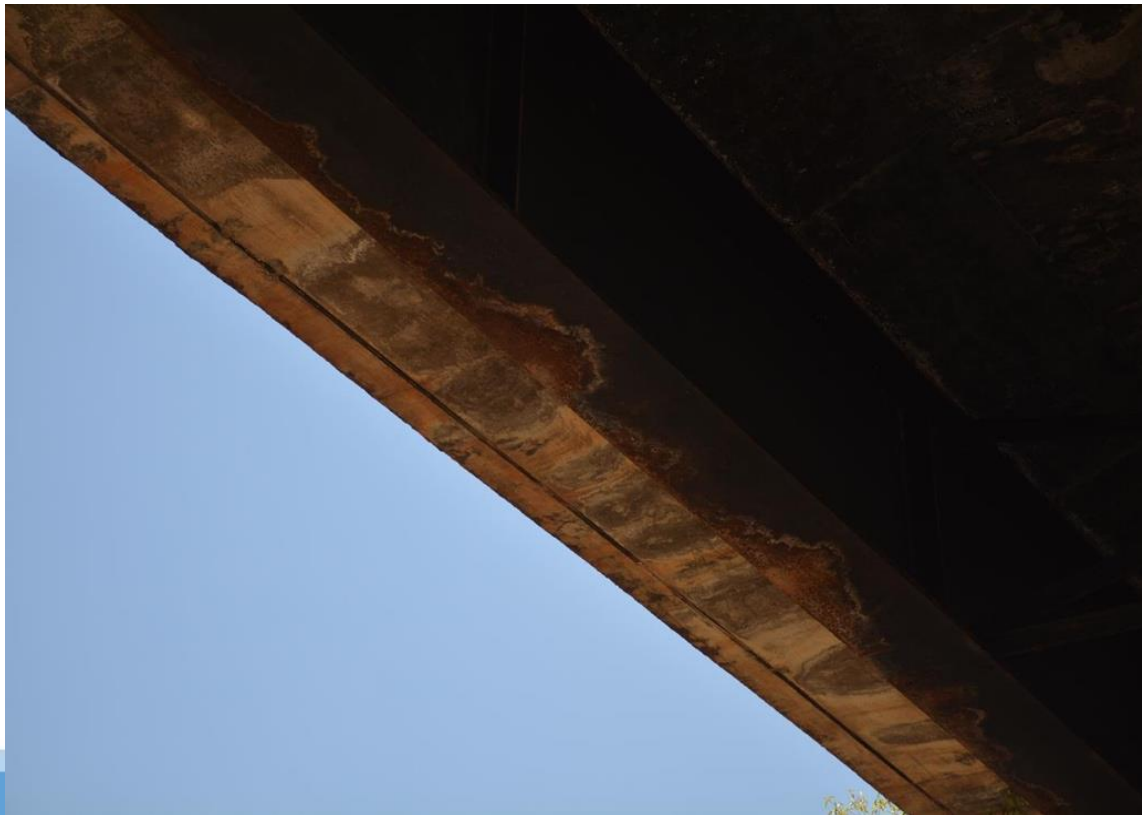
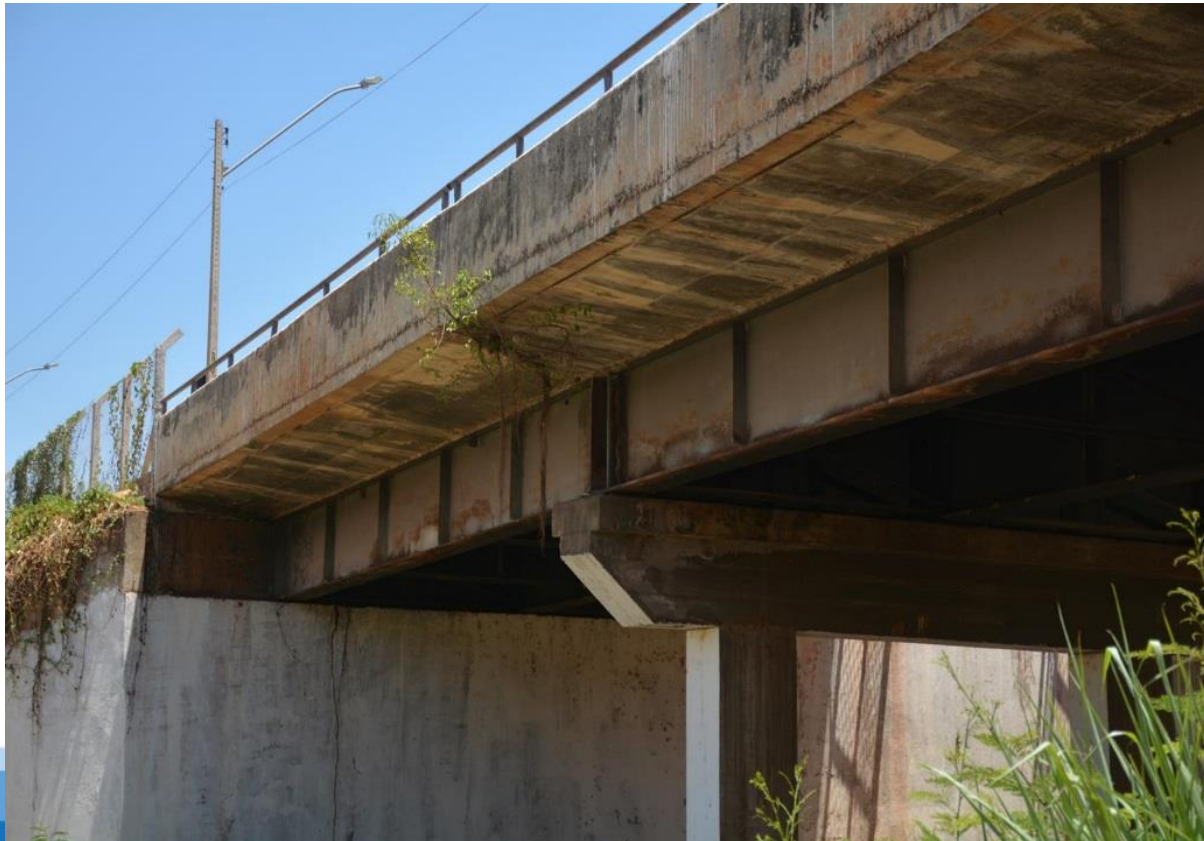
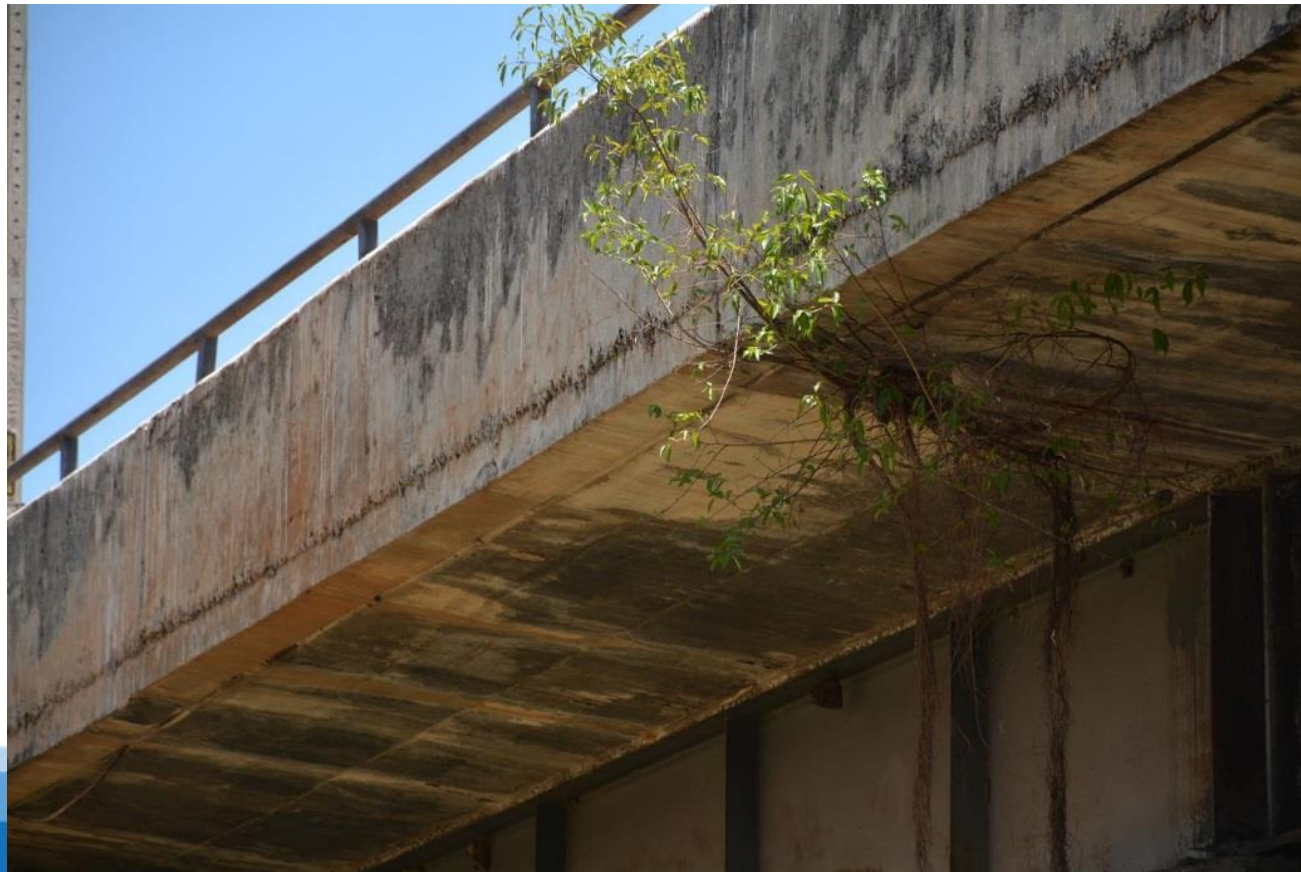
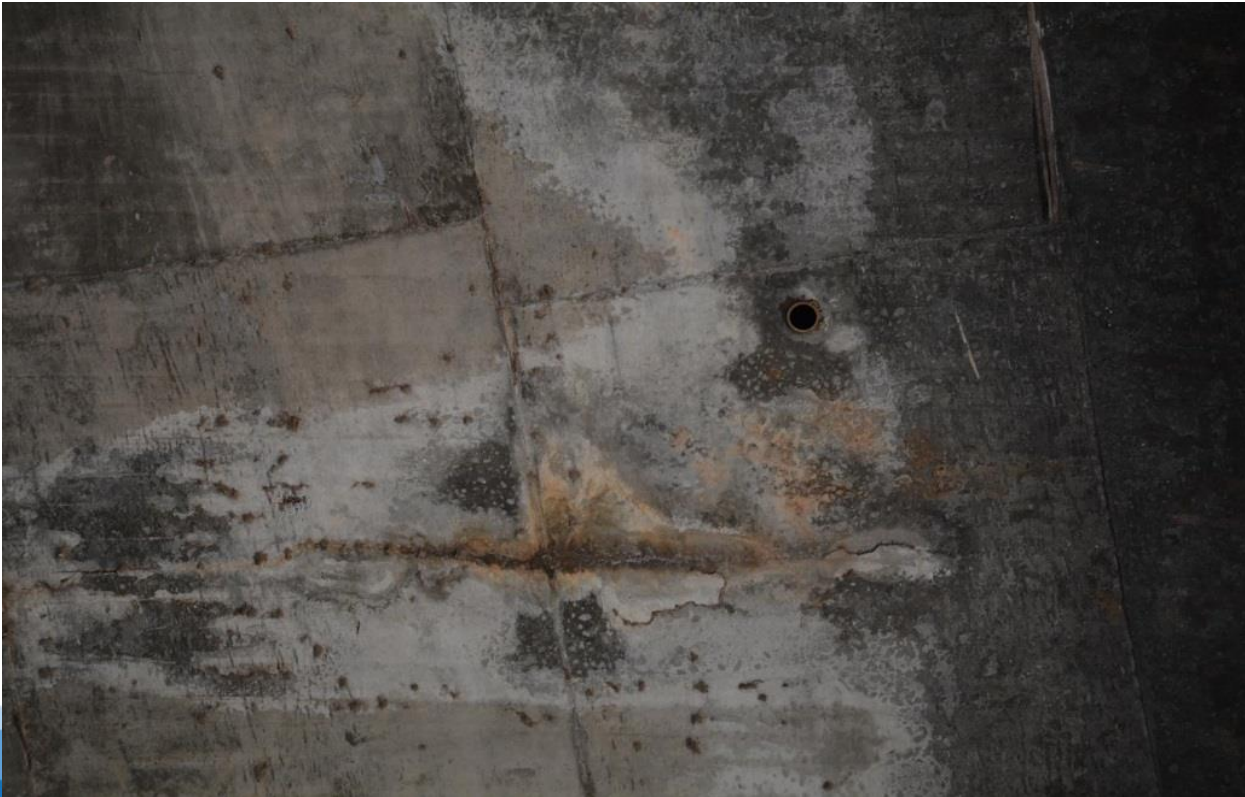
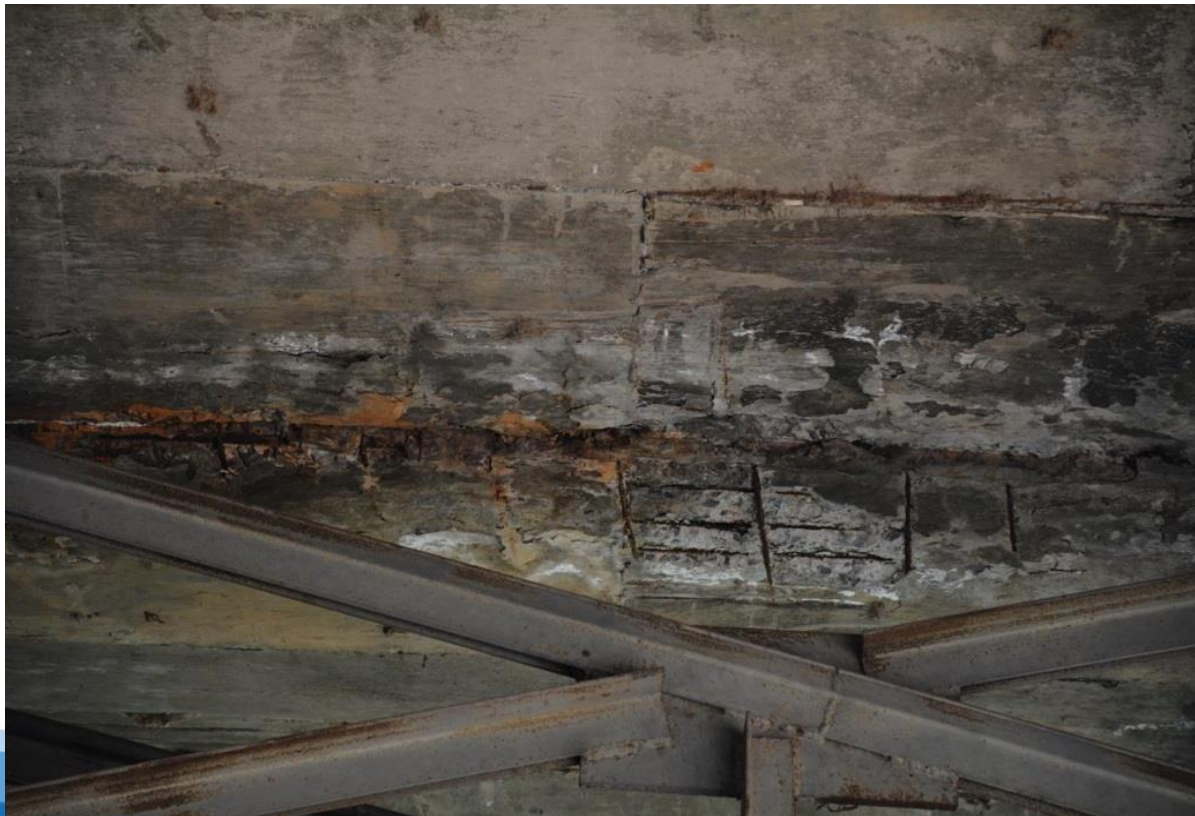
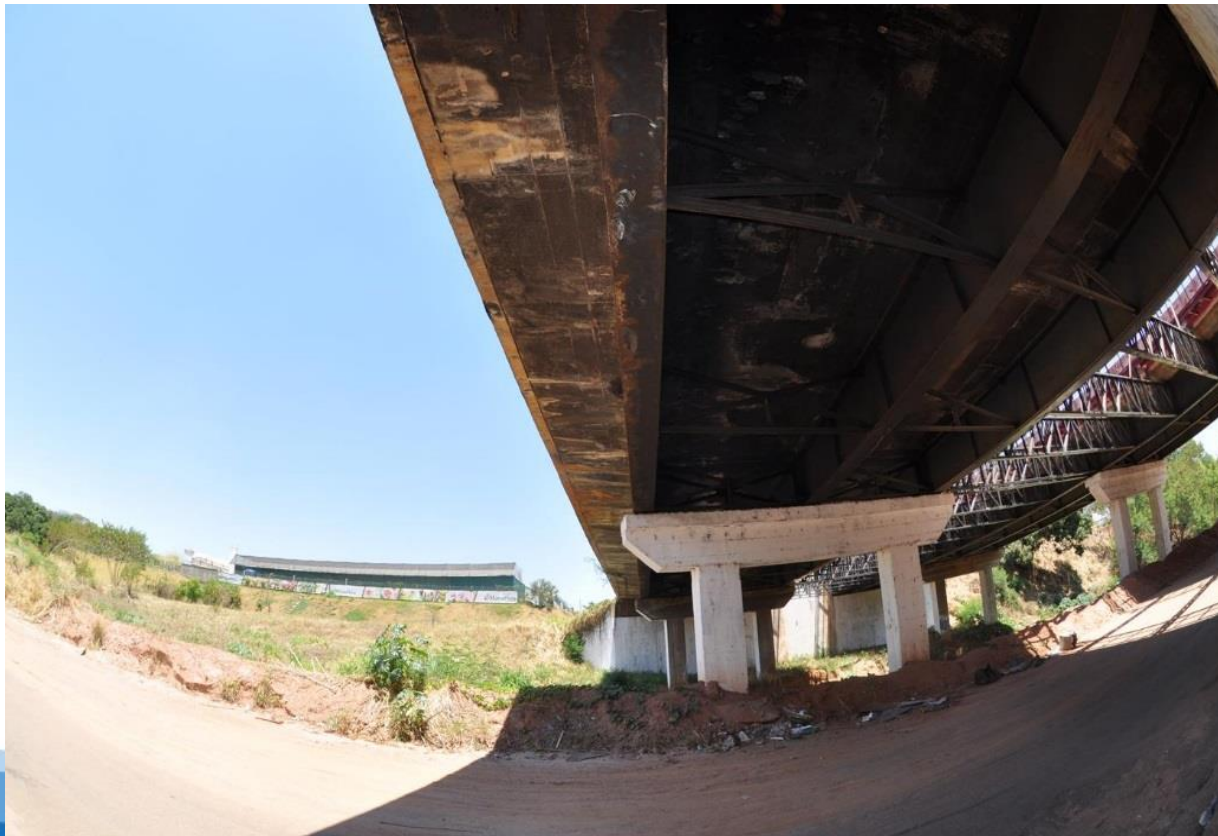
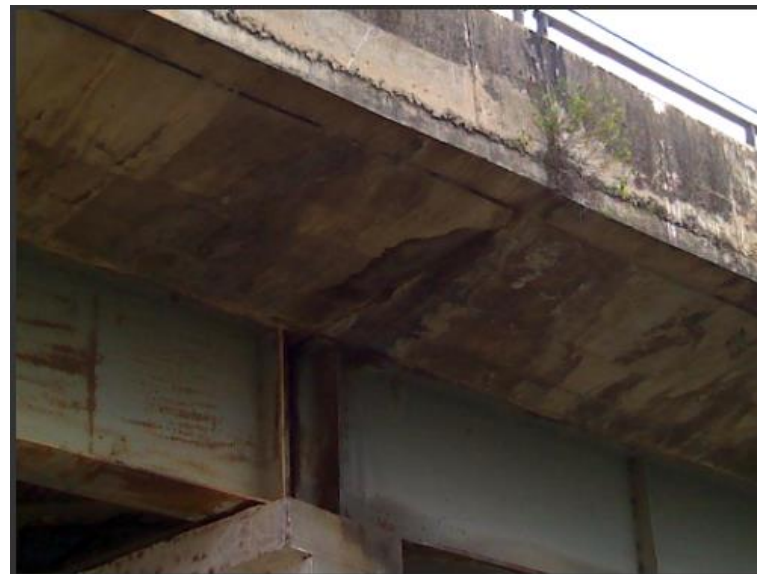
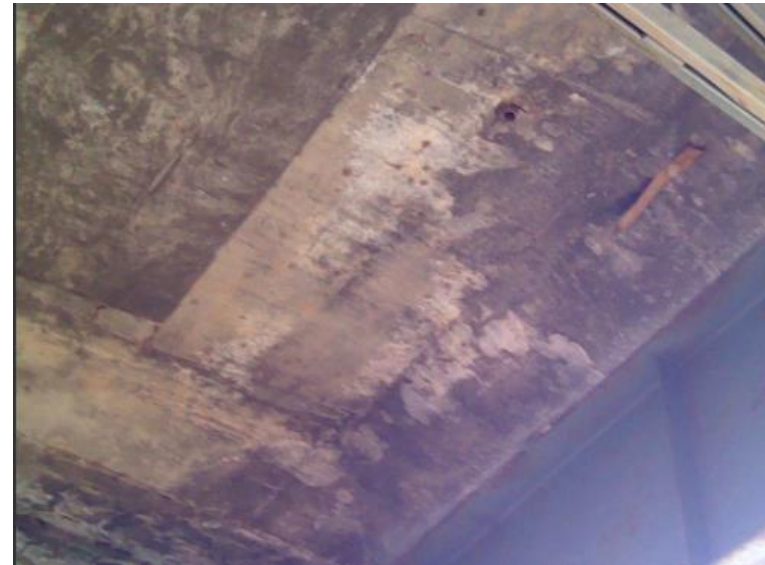
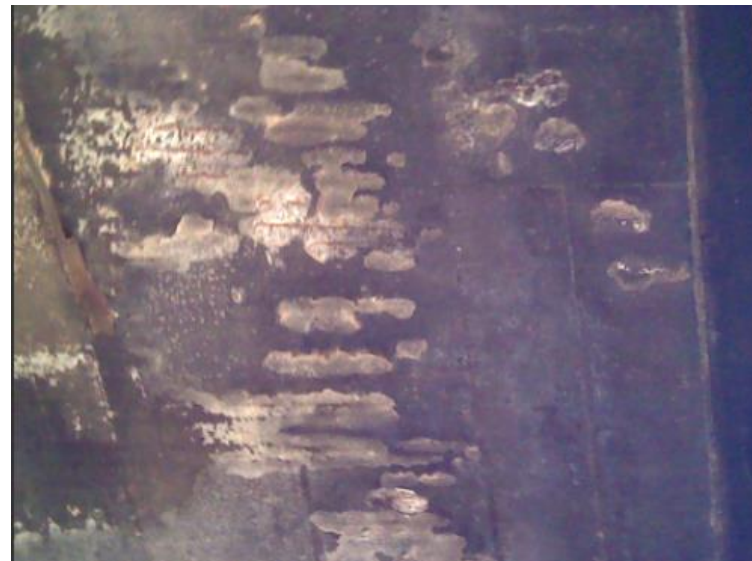
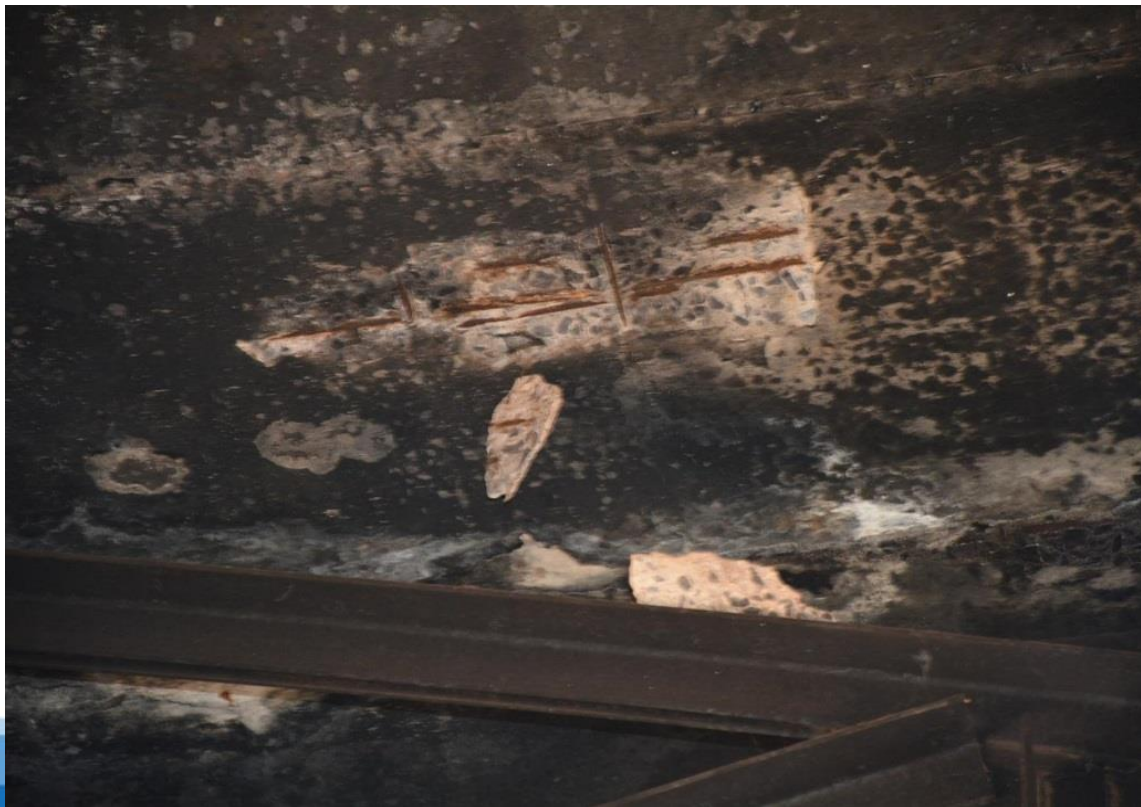
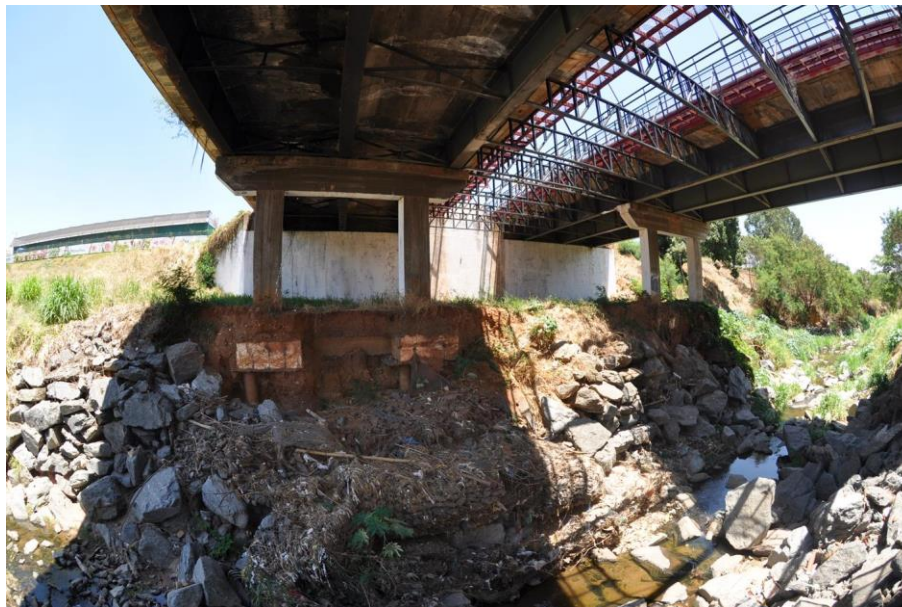
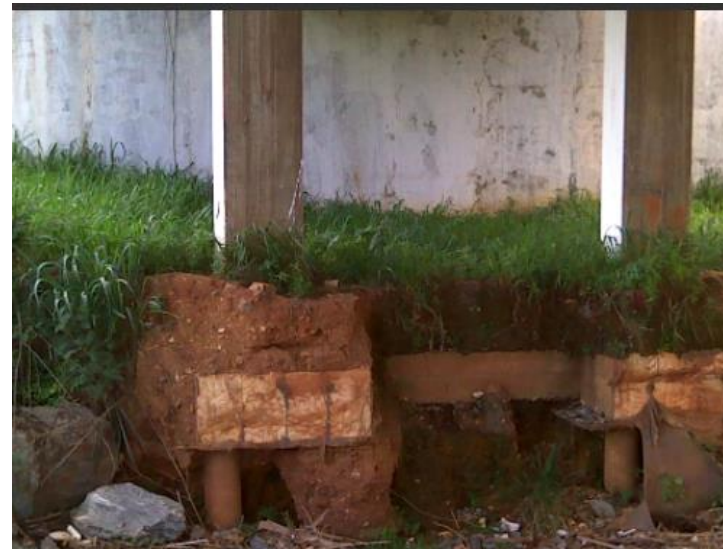
## Manifestações Patológicas verificadas na **Ponte T-63 sobre o Córrego Cascavel, Setor Jardim América, Goiânia - GO:**

- Trinca no pavimento asfáltico na cabeceira
- Junta de trabalho na superestrutura (tabuleiro), as marcas de trabalho no pavimento asfáltico permitindo a passagem de água e ocasionando o excesso de umidade na parte inferior da superestrutura
- Guarda corpo na lateral da pista com deslocamento do concreto deixando a ferragem exposta
- Fissuras e trincas no guarda corpo com deslocamento do concreto na lateral da pista
- Desagregação na junta fria do contrapiso da passagem de pedestre
- Junta de dilatação preenchida com asfalto betuminoso e com rebarba no contrapiso da passagem de pedestre

- Presença de umidade na parte inferior da superestrutura que já está com comprometimento do recobrimento da armadura (aço)
- Presença de umidade na parte inferior da junta de dilatação da superestrutura (tabuleiro)
- Oxidação na parte inferior das vigas metálicas da superestrutura
- Junta de dilatação com excesso de umidade e evidência da falta de manutenção (vegetação)
- Erosão de parte do aterro da fundação dos pilares da ponte podendo comprometer sua estabilidade na pista da Ponte T-63
- Tampa quebrada de um dos pontos de drenagem pluvial lateral na pista de rolamento que antecede a pista da Ponte T-63

- Pavimento asfáltico rachado próximo a um dos pontos de drenagem pluvial lateral na pista de rolamento que antecede a pista da Ponte T-63
- 
- Pichação no guarda corpo e na contenção do aterro da cabeceira da ponte na Ponte T-63
- 
- Cabeamento do sistema de iluminação na parte inferior da ponte com ligação através de condutor aparente, sem a utilização e ou com a utilização de eletrodutos danificados
- 
- Desplacamento da argamassa de proteção dos blocos de contenção do aterro da cabeceira da ponte na Ponte T-63
- 
- Trinca na estrutura de contenção do aterro da cabeceira da ponte na Ponte T-63
- 
- Ferragem oxidada e sem proteção nos pilares de travamento da estrutura de contenção do aterro da cabeceira da ponte na Ponte T-63 sobre o córrego Cascavel visualizado da Avenida T-63
