**IBAPE NACIONAL**  
Instituto Brasileiro de Avaliações  
e Perícias de Engenharia

# ESTUDO DE VIADUTOS DO IBAPE E VISTORIAS EM OBRAS DE ARTE COMO PLANEJAMENTO DE MANUTENÇÃO

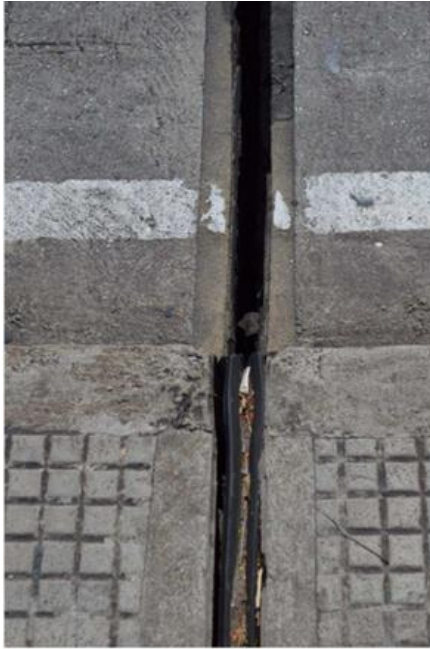
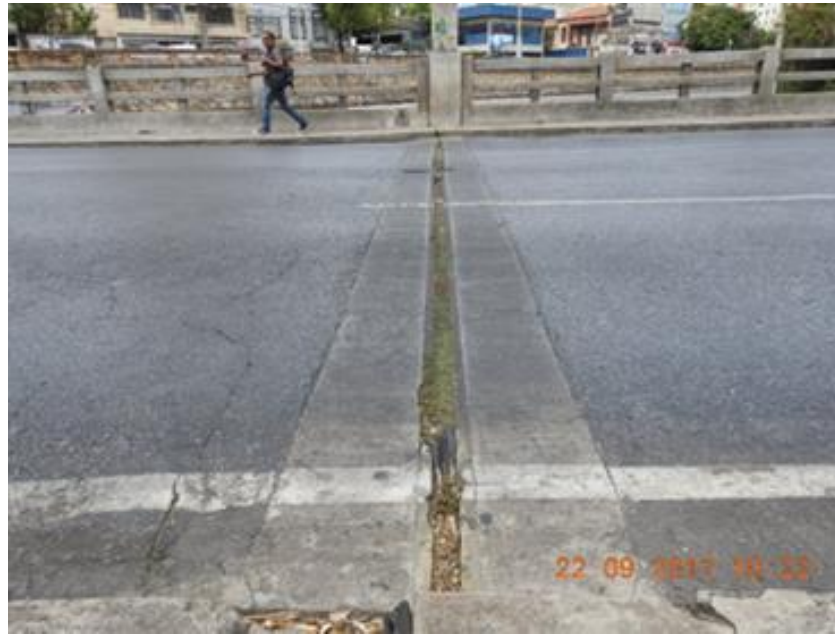
# Viaduto Floresta

Detalhe da junta, o elemento do sistema de impermeabilização já comprometido e sem função.  
Presença de vegetação e sujeira na junta.

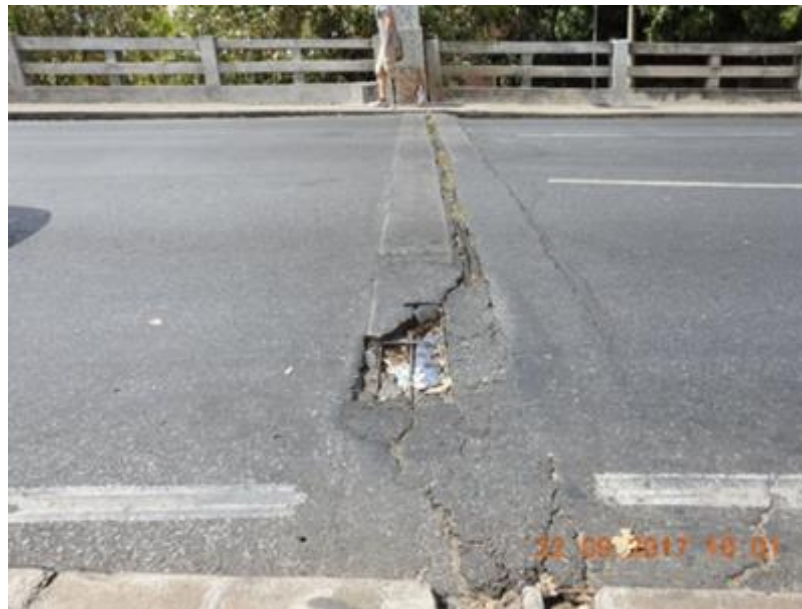
# VIADUTO DA FLORESTA

Trincas e necessidade de recomposição da pavimentação, próximo a junta da outra cabeceira do viaduto, no Complexo da Praça da Estação.

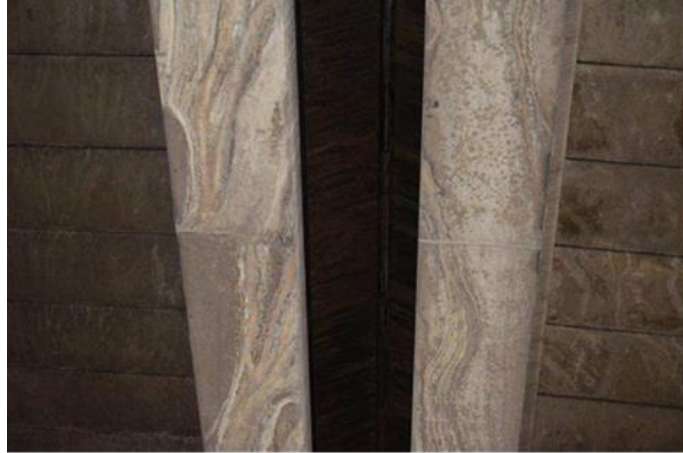
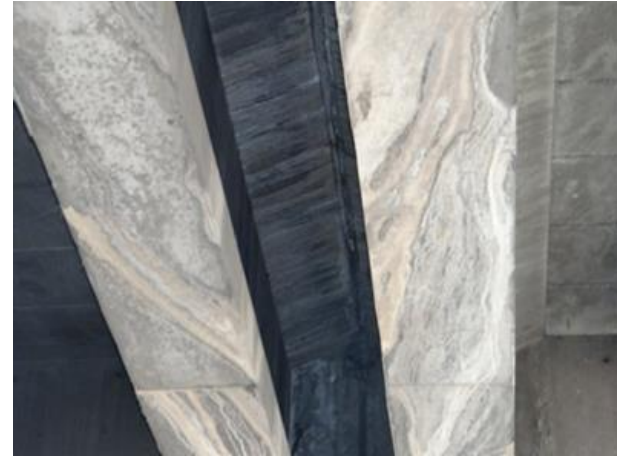
# VIADUTO AGUINALDO FULGÊNCIO

Detalhe de eflorescência no entorno da junta existente entre duas vigas.

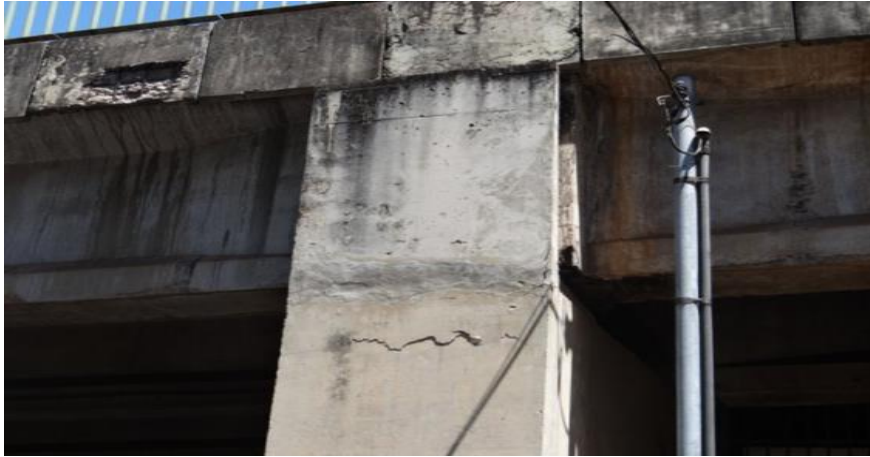
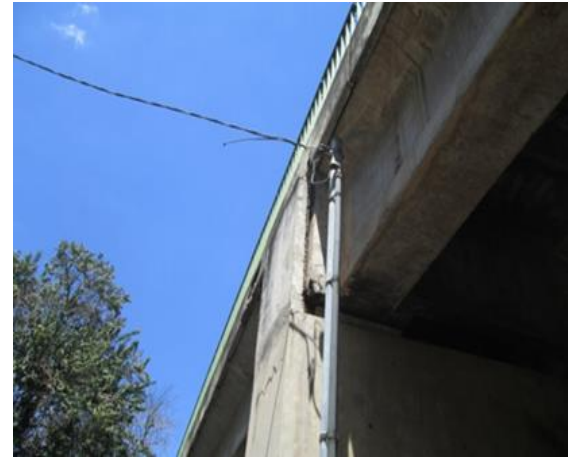
# Viaduto Aguinaldo Fulgêncio

Detalhe do comprometimento da estrutura devido a umidade.  
Observa-se movimentação na estrutura.

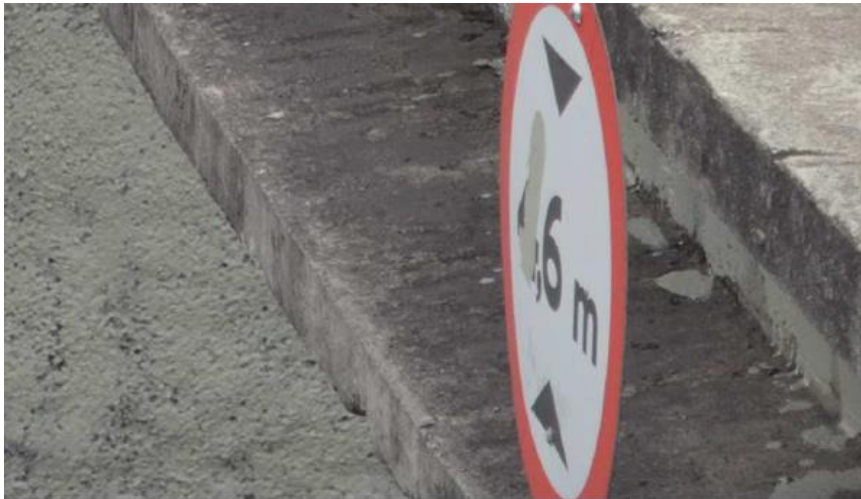
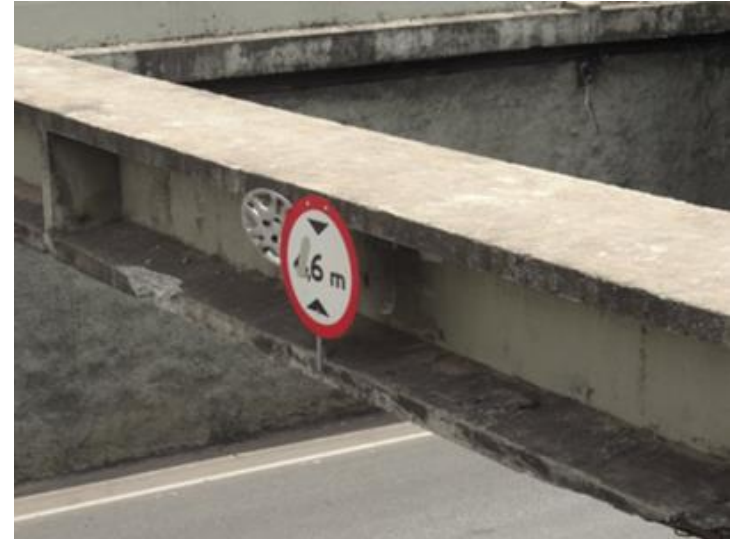
# VIADUTO HELENA GRECO

Placa indicativa de altura máxima com leitura comprometida por pintura sobreposta ao número.

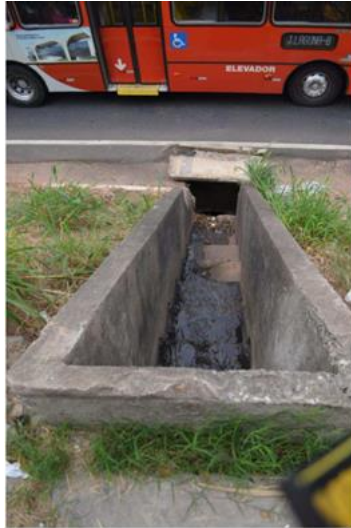
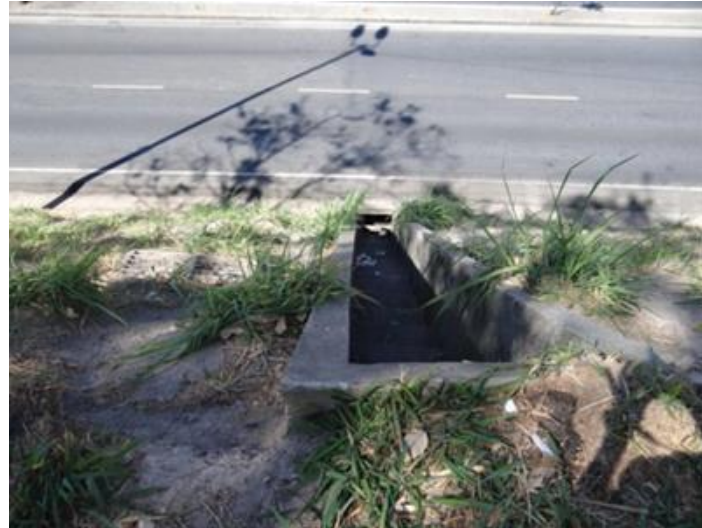
# Viaduto Helena Greco

Sistema de drenagem que passa sob o logradouro, sem tampa e com acúmulo de lixo

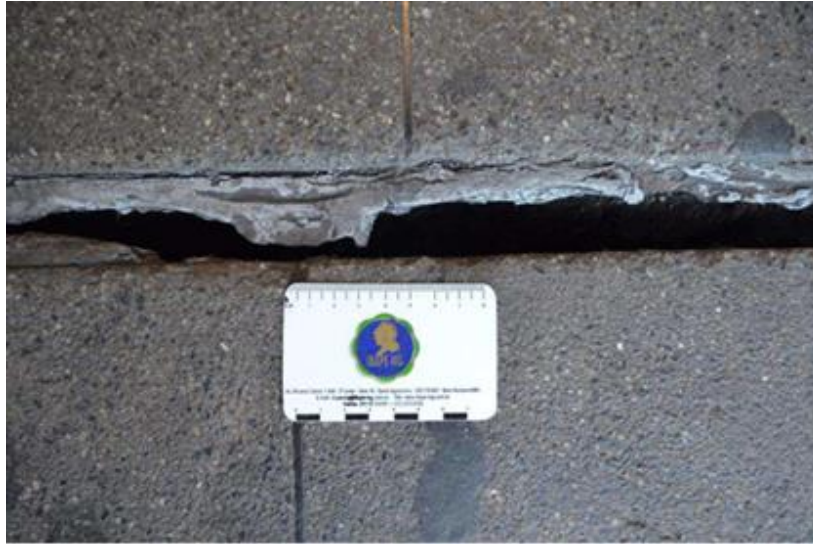
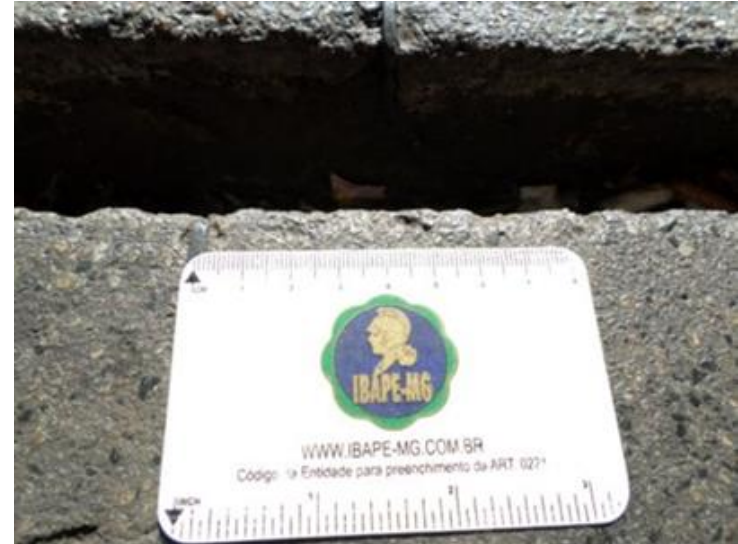
# Viaduto Nansen de Araújo

Deslocamento lateral entre a estação do metrô e a passarela de acesso a este. Constata-se uma movimentação considerável entre as duas estruturas.

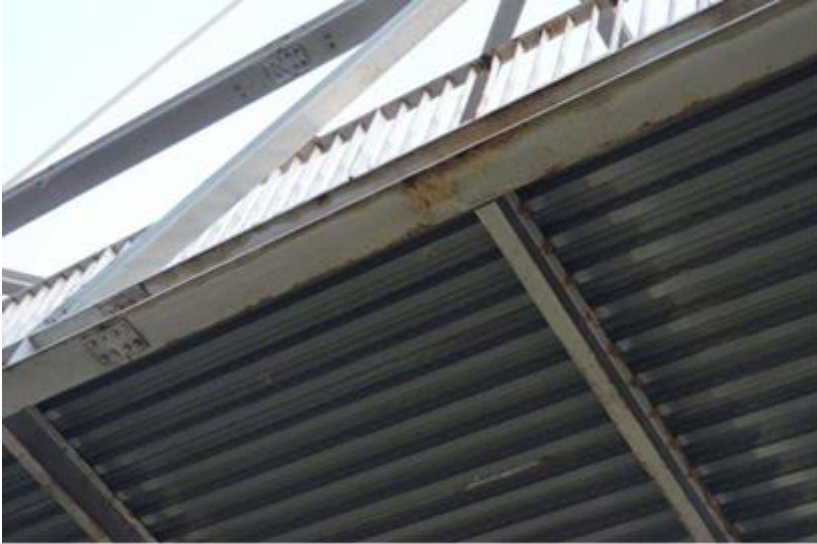
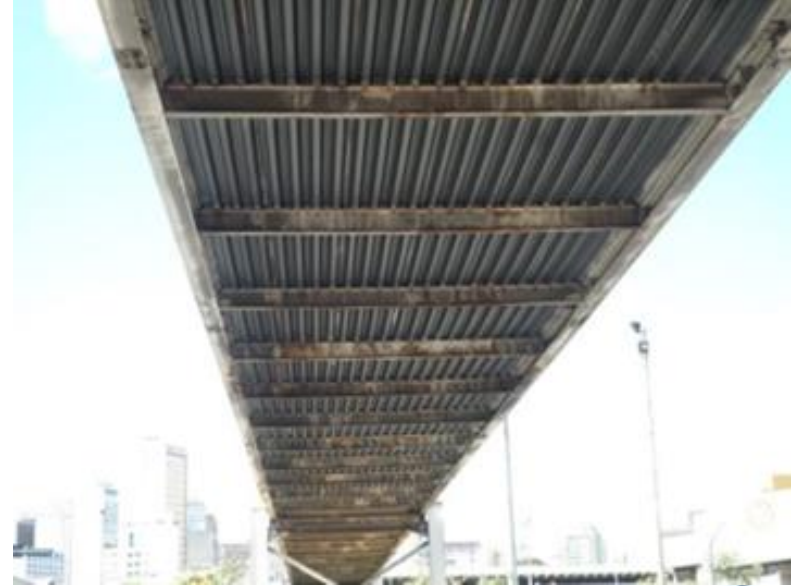
# VIADUTO NANSSEN DE ARAÚJO

Vista da parte inferior da passarela mostrando sinais de oxidação e manchas decorrentes de infiltrações.

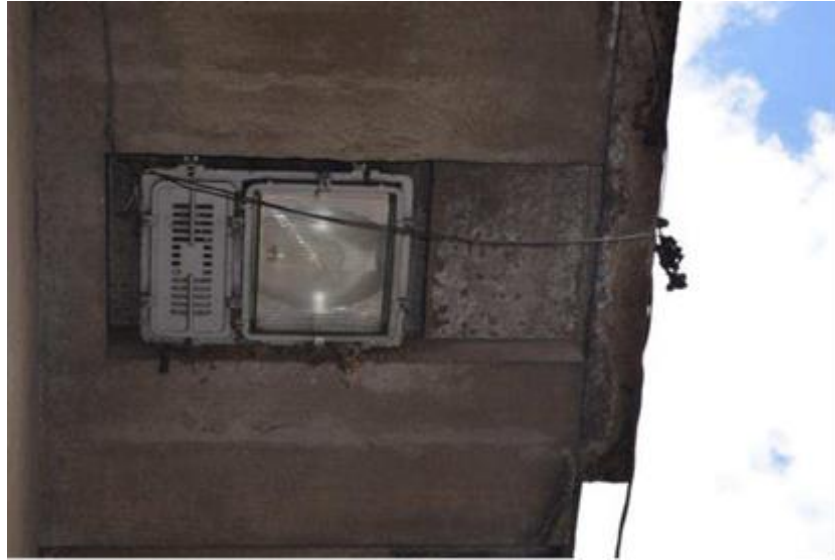
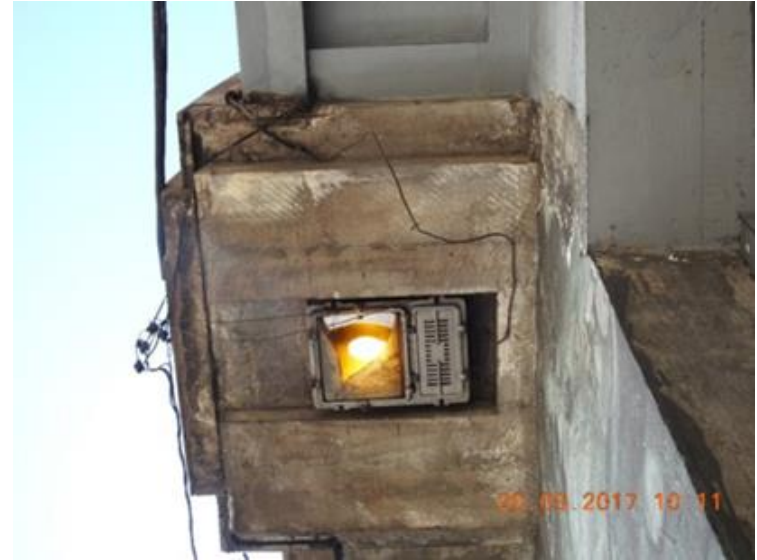
# VIADUTO SANTA TEREZA

Detalhe para a iluminação na parte inferior do viaduto, alimentação com condutor externo ao eletroduto. Presença de umidade e deslocamento de concreto.

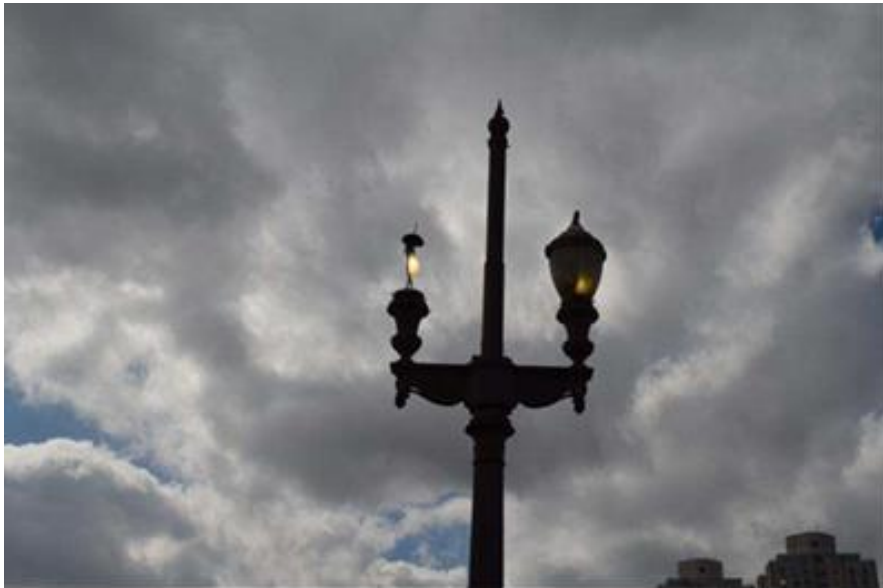
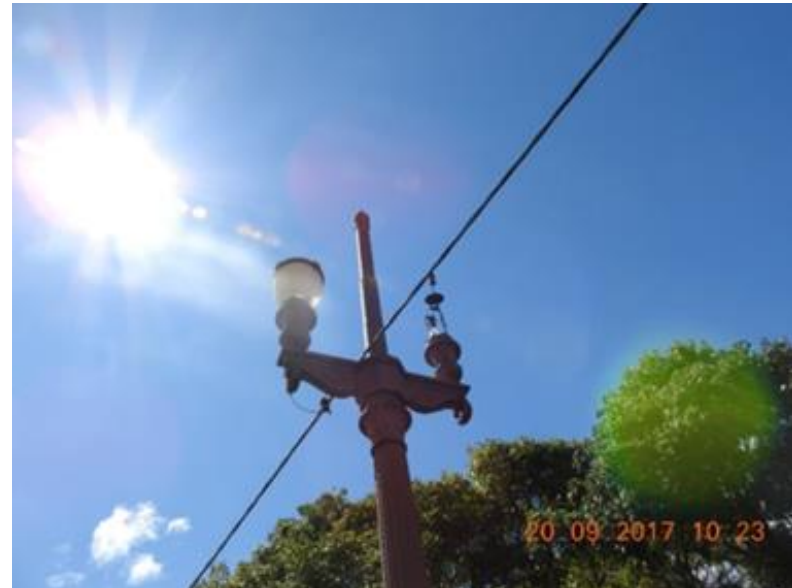
# VIADUTO SANTA TEREZA

Luminárias danificadas, condutor de energia externo aos eletrodutos.

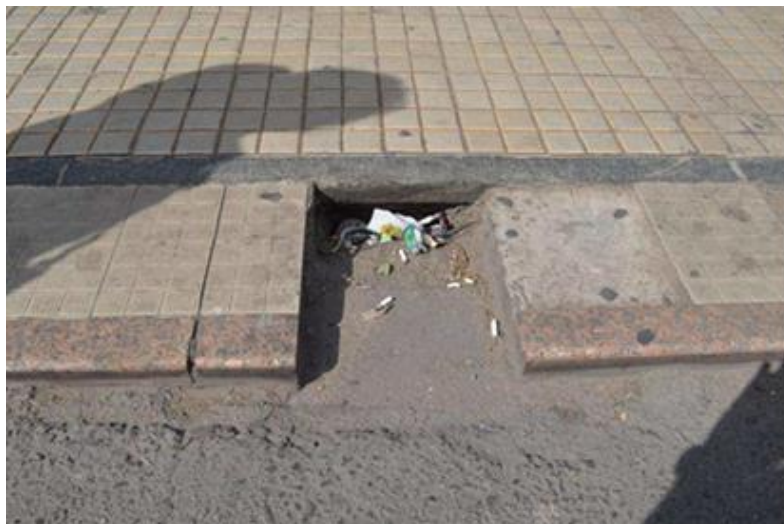
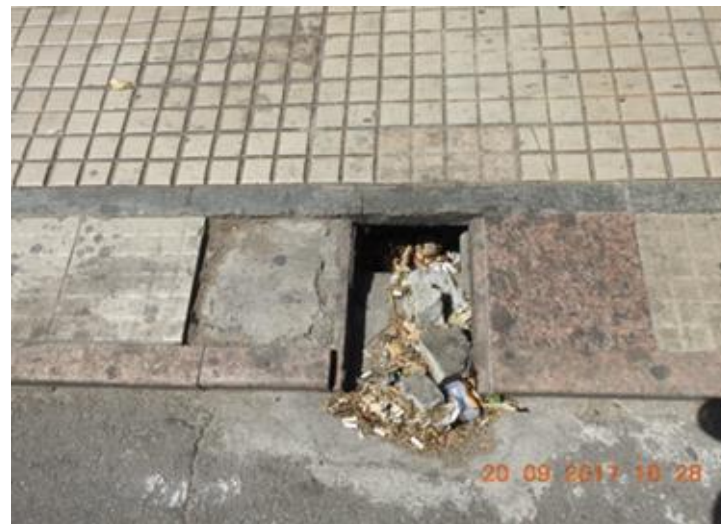
# VIADUTO SANTA TEREZA

Sistema de drenagem obstruído por sujeira.

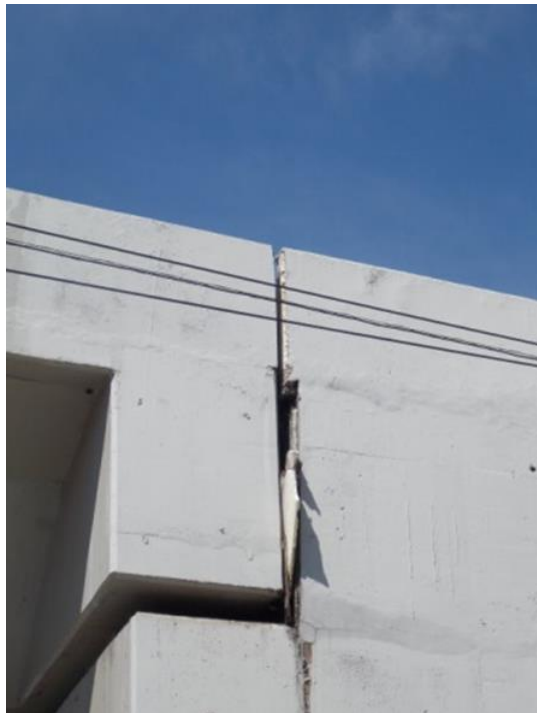
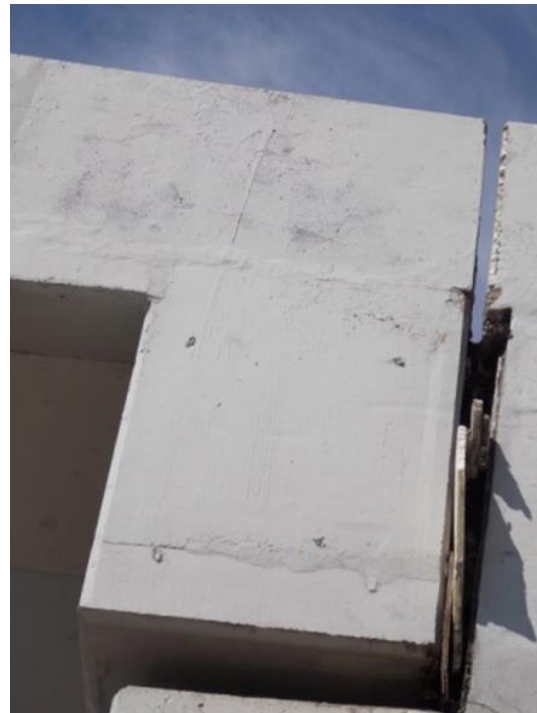
# VIADUTO MONTESE

Detalhe do deslocamento na região do apoio

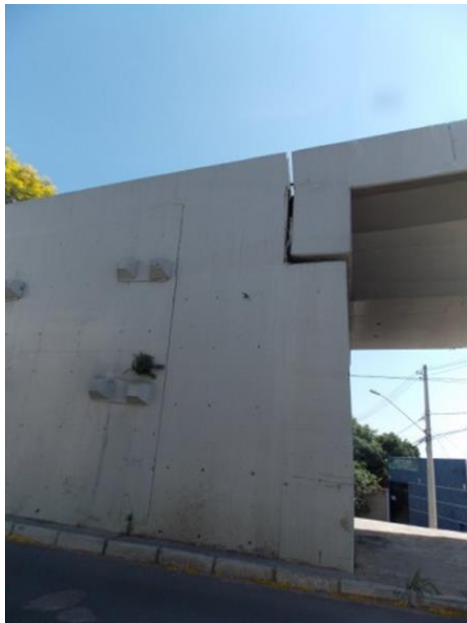
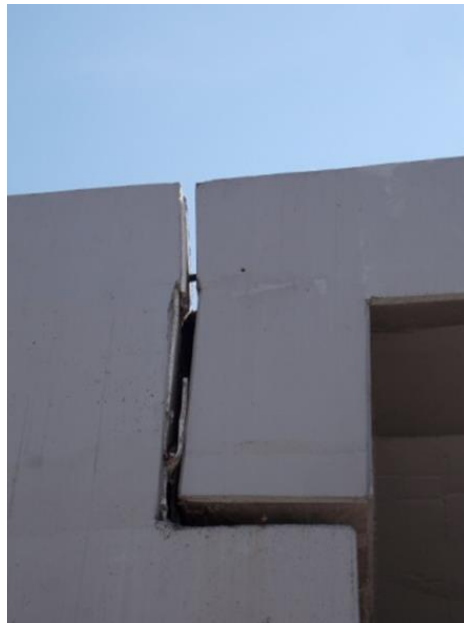
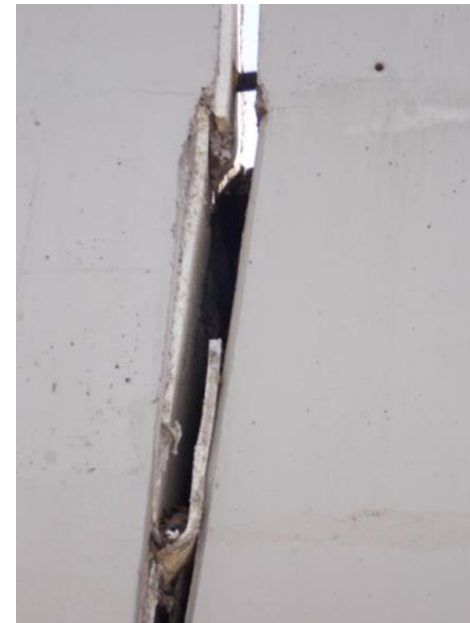
# VIADUTO MONTESE

Viaduto Montese, detalhe do deslocamento do apoio direito e das condições precárias, susceptíveis à ação de intempéries.

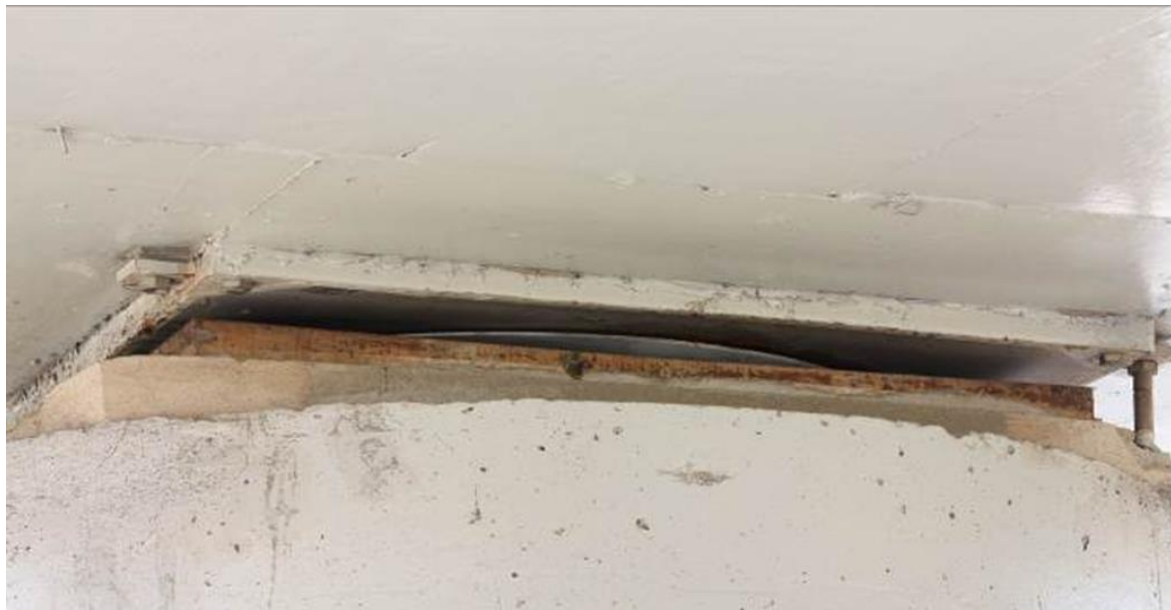
# VIADUTO MONTESE

Detalhe de aparelho de apoio, com ausência de um dos parafusos. Notar também evidências de intervenções (reparos) nas quinas da base, com provável utilização de material não estrutural.

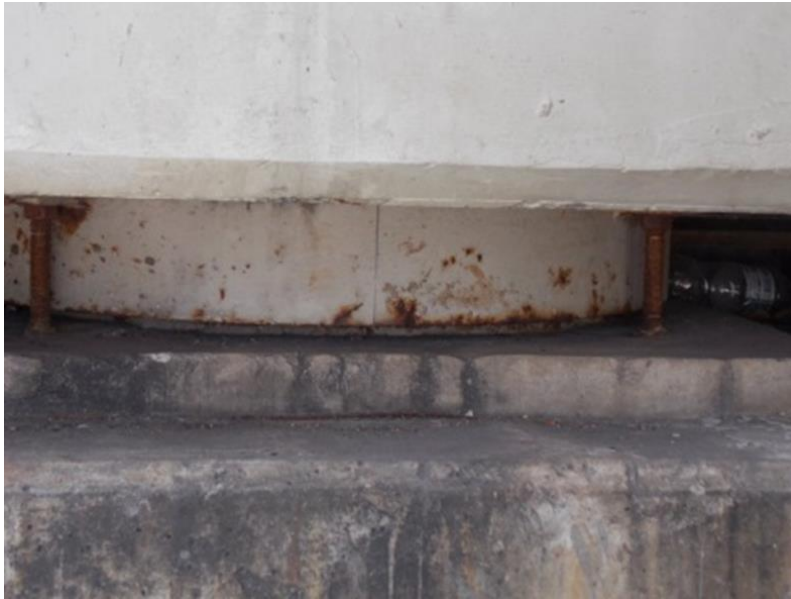
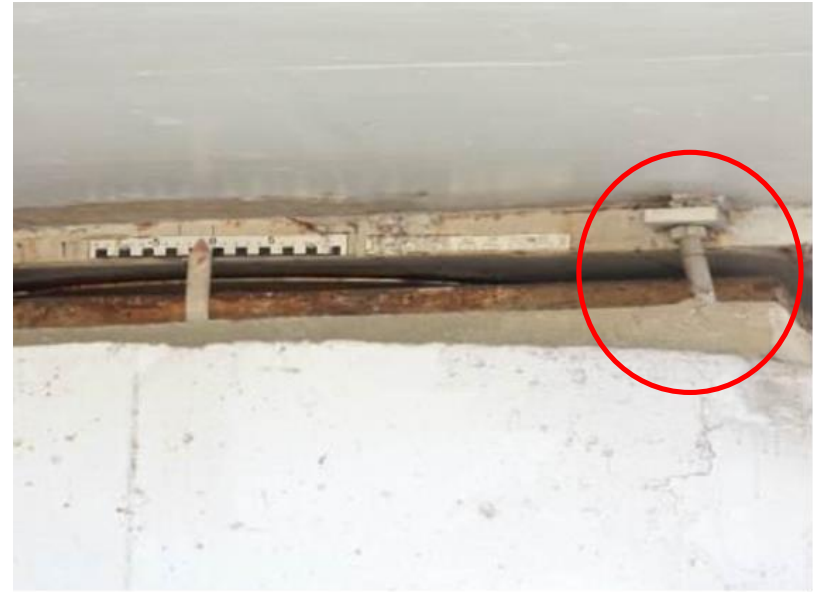
# VIADUTO MONTESE

Detalhe do aparelho de apoio (Neoprene) da estrutura do viaduto Montese, que estão ao alcance de todos, sem qualquer proteção. Verifica-se oxidação prematura, inclusive, dos elementos de fixação.

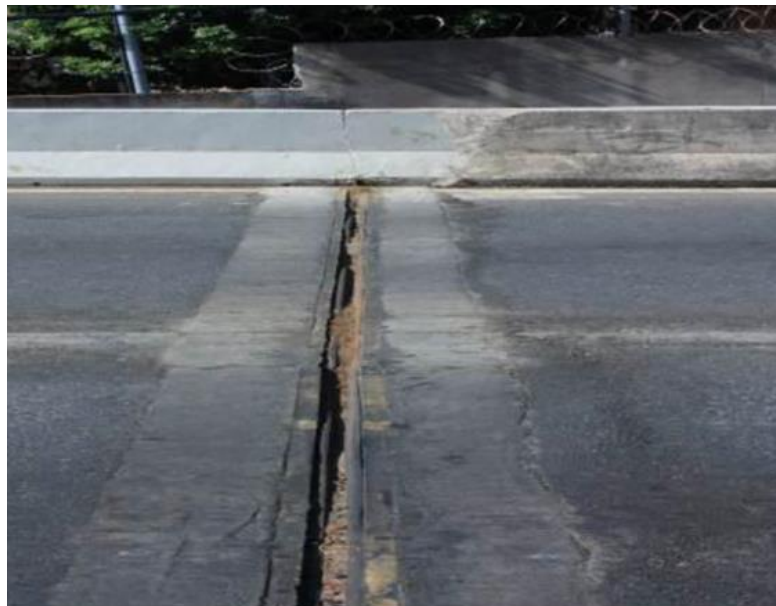
# Viaduto Montese

Detalhe junta de dilatação com vedação prejudicada, destacando a descontinuidade nas defensas.

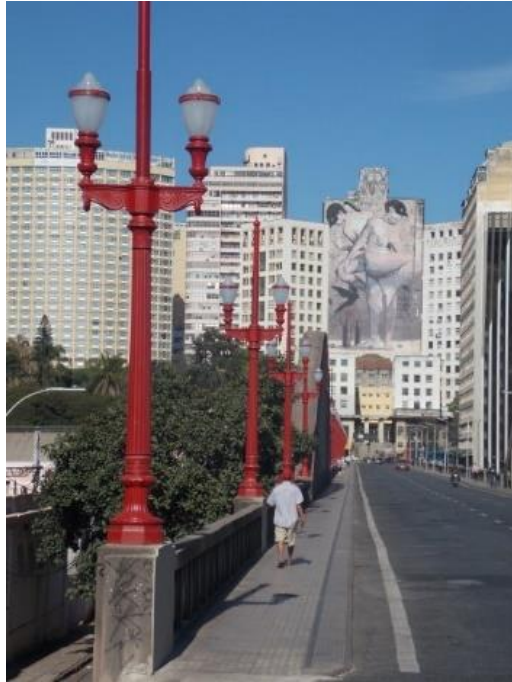
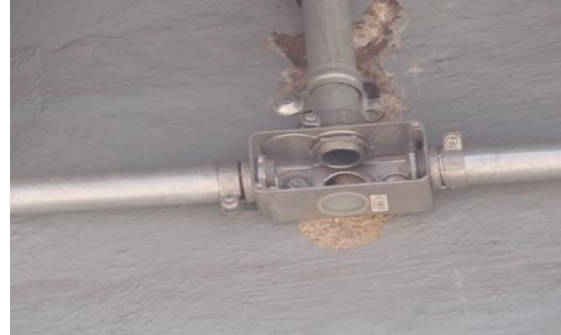
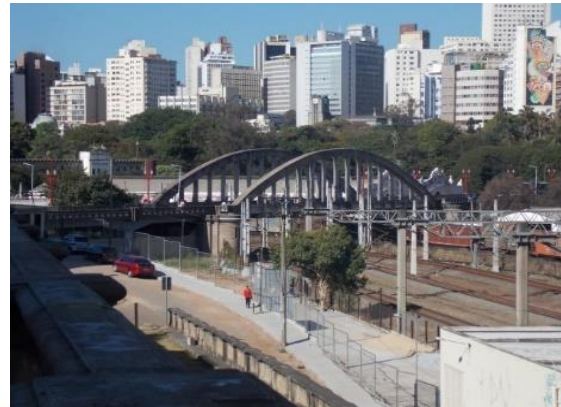
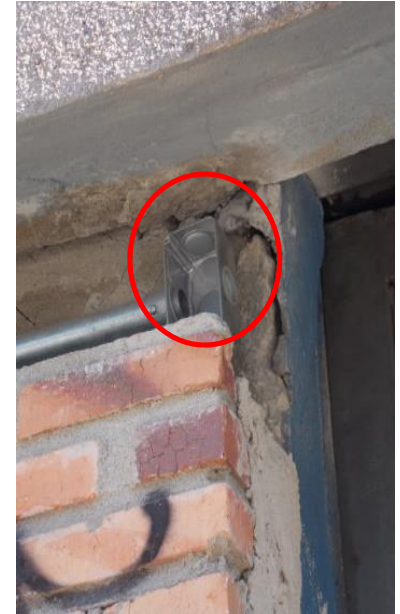
**Viaduto Santa Tereza:** Reinstalação de 18 postes originais. Ressalta-se, contudo, que na vistoria ficou constatado que menos de 60 dias após a instalação toda a fiação da instalação fora furtada.

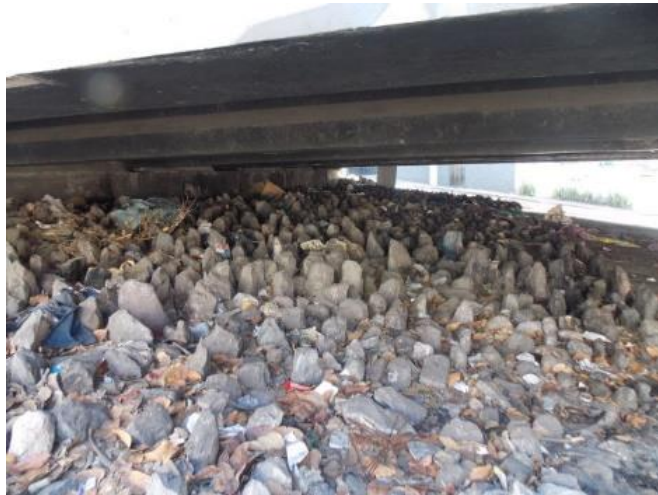
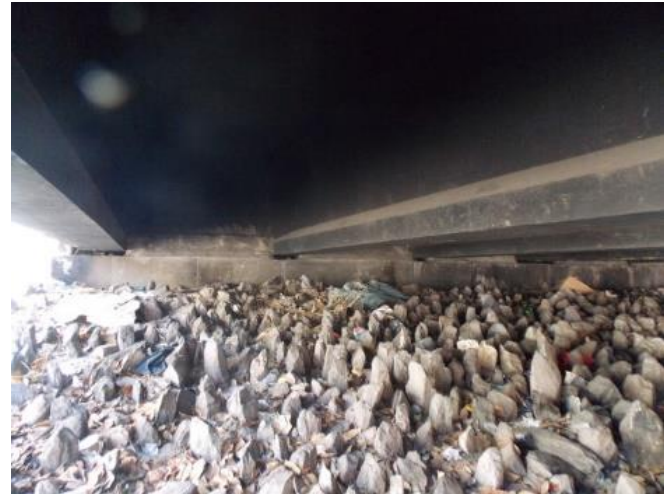
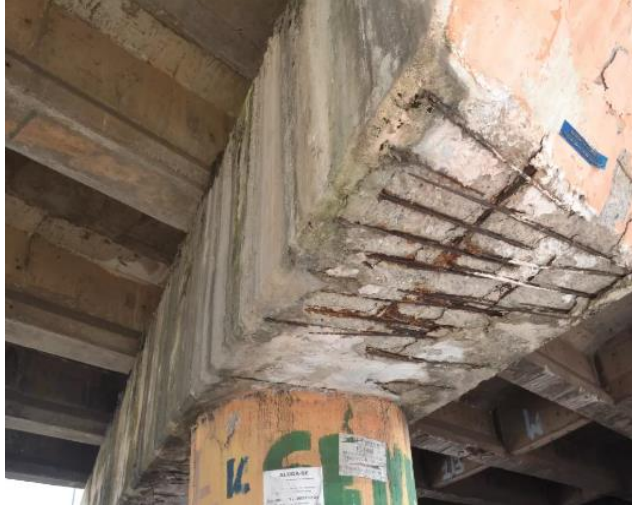
**Viaduto Francisco Sales:** Fixação de pedras sob a projeção da estrutura para evitar a ocupação por cidadãos em situação de rua.
