**Jopol**  
Engenharia

## ■ Case – Reservatório de Efluentes

- Atestar que o reservatório encontra-se isento de infiltrações e vazamentos

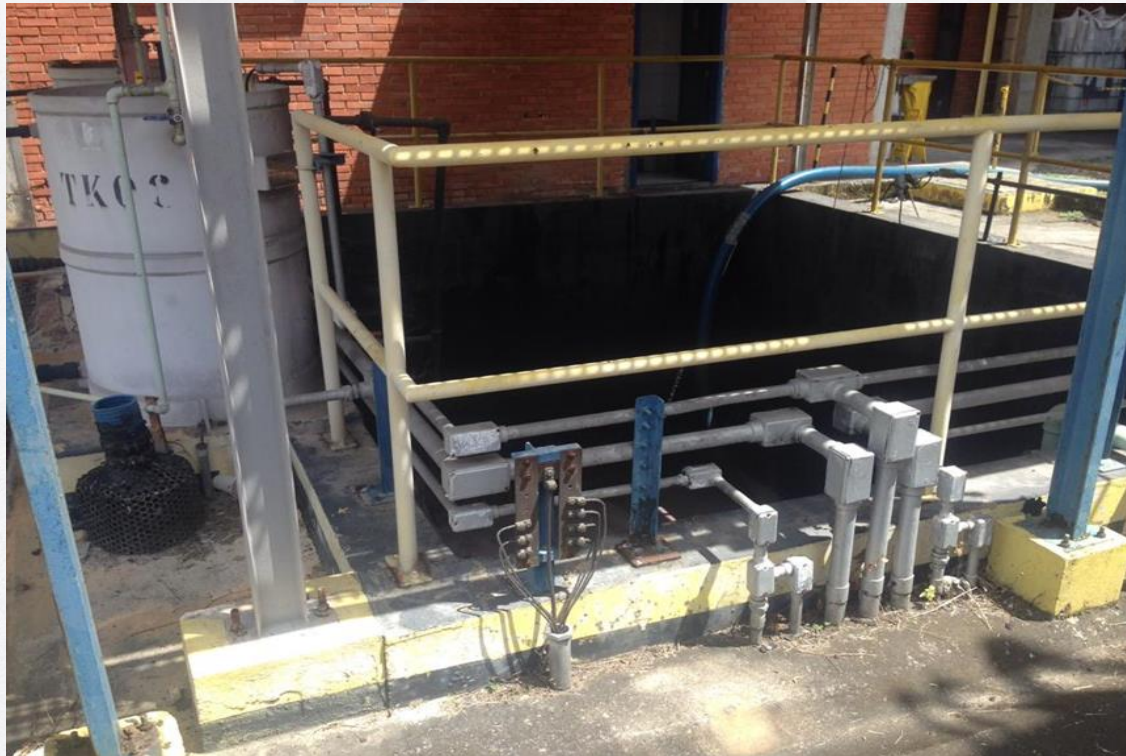
### Estrutura:

- Comprimento: 5,00 metros
- Largura: 4,00 metros
- Profundidade: 4,00 metros
- Material constituinte: Concreto armado
- Espessura das paredes: 0,25 metros (25 centímetros)
- Resistência característica do concreto ( $F_{ck}$ ): 25MPa.
- Nível de água: 2,10 metros
- Cobertura do aço: 3 centímetros
- Sistema de Impermeabilização: Alcatrão de hulha de alta espessura.

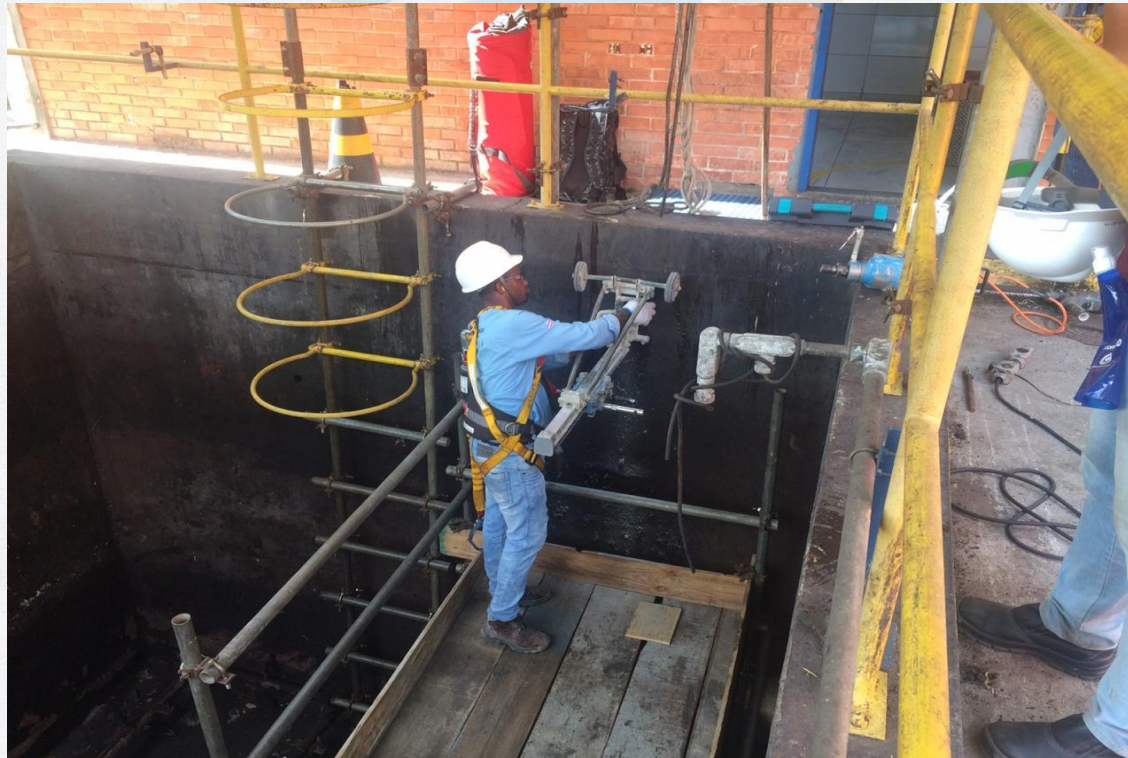
- Foram realizados de acordo a ABNT NBR-7680:2015 – Extração, Preparo Ensaio e análise de Testemunho de Estruturas de Concreto – Procedimento.
- Seu objetivo foi analisar através de resistência à compressão a qualidade do concreto existente. Foram realizadas duas extrações na borda superior da estrutura , isto com o objetivo de causar o menor dano ao reservatório.
- Após a extração os furos foram fechados com argamassa polimérica de reparo tipo “dry-pack”. Os ensaios foram realizados nas paredes norte e leste, a 3,60 metros do fundo do reservatório.

### Extração de Testemunhos

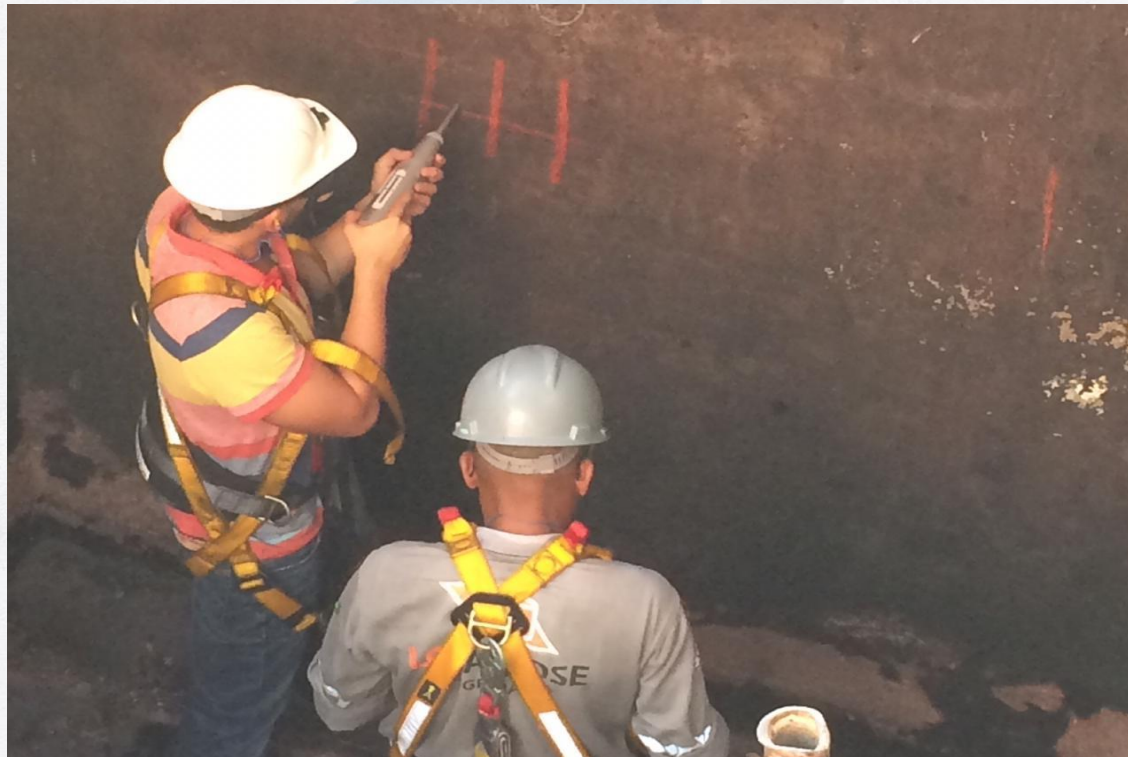
- Regido pela ABNT NBR 7582:2012 - Concreto endurecido — Avaliação da dureza superficial pelo esclerômetro de reflexão — Método de ensaio. Com sua realização pretendeu-se identificar a homogeneidade do concreto existente, utilizando como comparativo os valores atribuídos pela extração do testemunho.
- O esclerômetro de reflexão de Schmidt é o instrumento utilizado para a avaliação da dureza superficial do concreto com base no princípio do ricochete. Este método consiste em medir o retorno de uma força no regime elástico após seu impacto com a superfície do concreto. É um equipamento leve e simples de operar. Com esse instrumento é possível avaliar a uniformidade da resistência mecânica do concreto "in loco", com danos praticamente nulos à superfície do material. Seus resultados estão em relatório em anexo, mas segue resumidamente no quadro

### Esclerometria

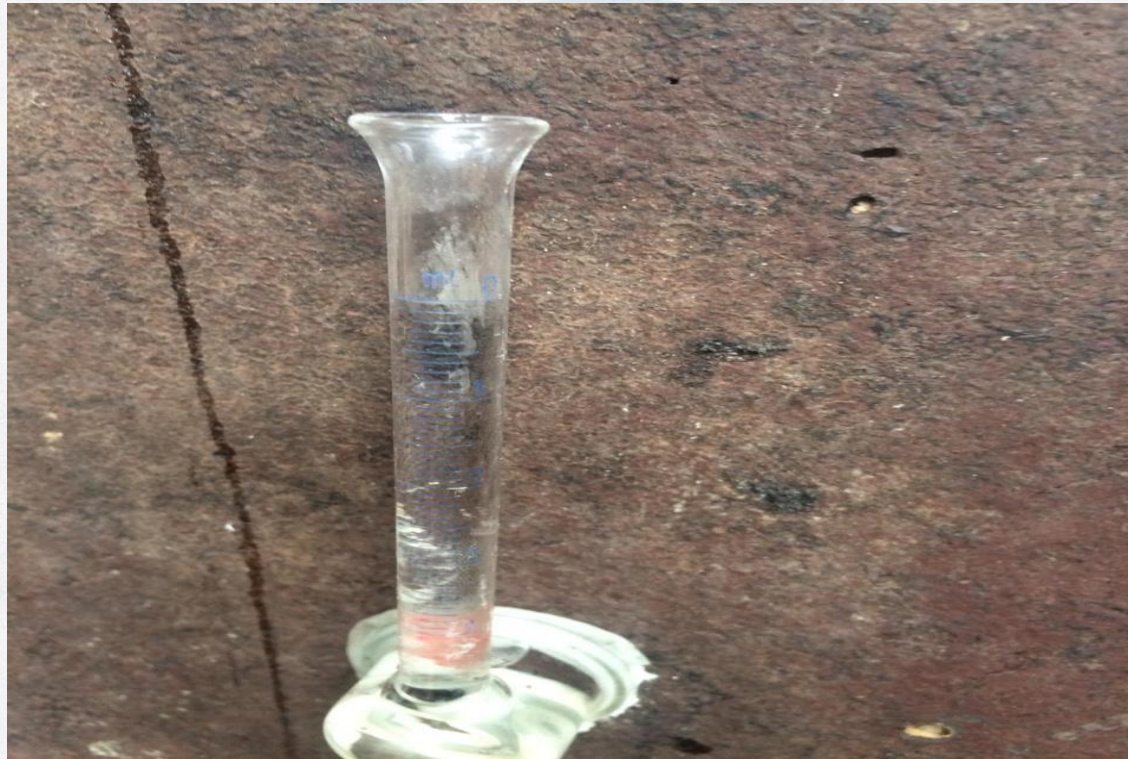
- Este ensaio foi feito pelo “Método do Cachimbo”, segundo CSTC-NIT nº 140/1982 na parede leste da estrutura (foto 8). O “Método do Cachimbo” é um ensaio que mede a quantidade de água absorvida por uma superfície vertical, durante um período de tempo específico. No Brasil, este ensaio não é normalizado.

### Permeabilidade/Absorção

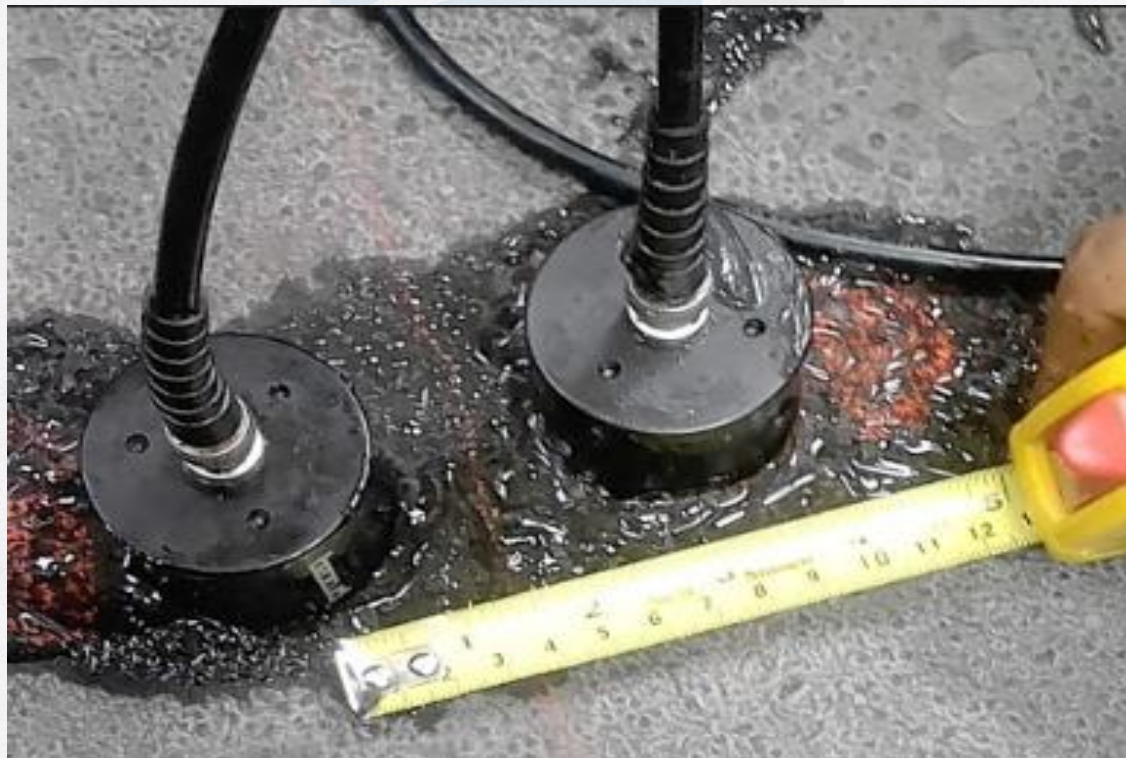
- Os ensaios executados pelo equipamento de ultrassom Pundit Lab+ munido de transdutores de 54 KHz devem ser direcionados ao concreto puro (fugindo da posição das barras), portanto foi feita a localização da malha de aço com um localizador de metal da marca Western, o qual foi utilizado apenas para demarcar o posicionamento da malha de aço, não sendo estimadas as bitolas de aço, com fim de dar maior celeridade e mobilidade dentro do ambiente confinado.
- Após demarcar a posição das barras de aço no concreto, foram escolhidos os pontos onde seriam executadas as inspeções por propagação ultrassônica em cada parede lateral e piso do objeto em estudo, seguindo avaliação visual, pré-testes e locais onde a lavagem do tanque foi suficiente para remoção da crosta de material depositado, garantindo sempre a correta amostragem de cada uma destas regiões.

### Ultrassom

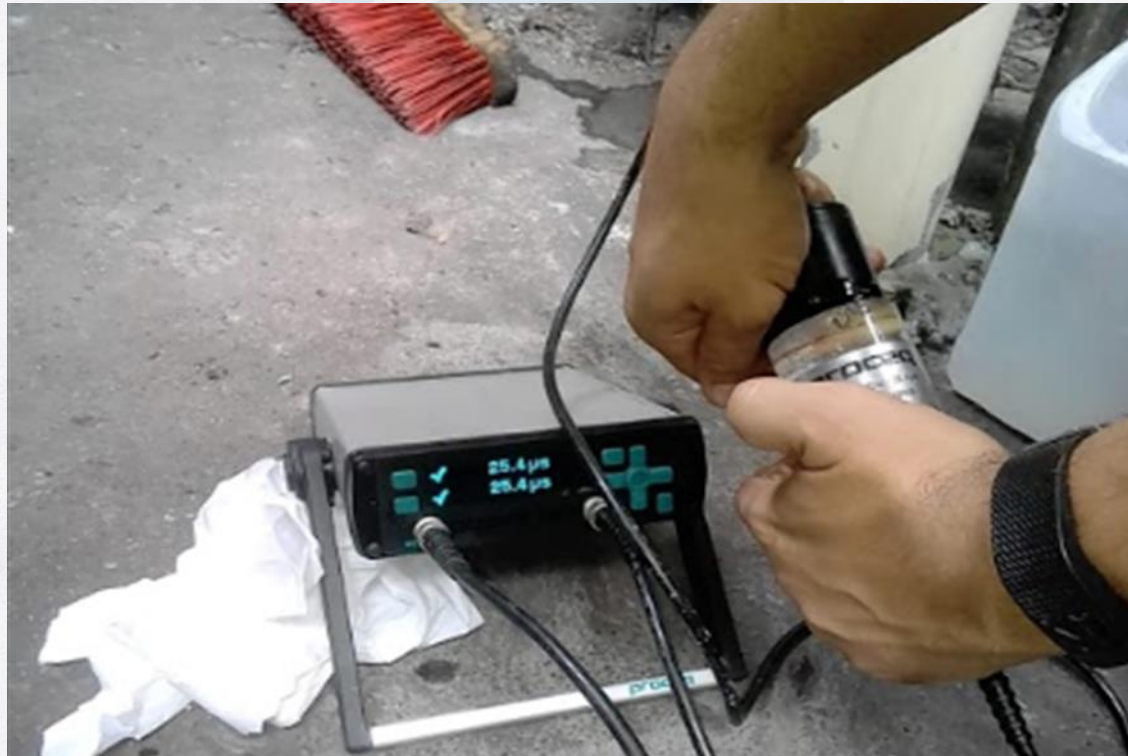
- Foram executados três procedimentos diferentes de ensaio através do Pundit Lab+, todos baseados no princípio de propagação de onda ultrassônica e com objetivo indireto ou direto de obter parâmetros que apontem para avaliação da estanqueidade do tanque, os quais são:
  - Determinação da velocidade de propagação da onda ultrassônica (a qual possibilitou avaliação da densidade do concreto pontual e homogeneidade em relação a macrorregião da parede e/ou piso);
  - Medição de profundidade de fissuras (auxiliando na classificação das fissuras observadas na inspeção visual);
  - Estimativa da profundidade do concreto (a qual foi realizada na laje do piso).

### Ultrassom

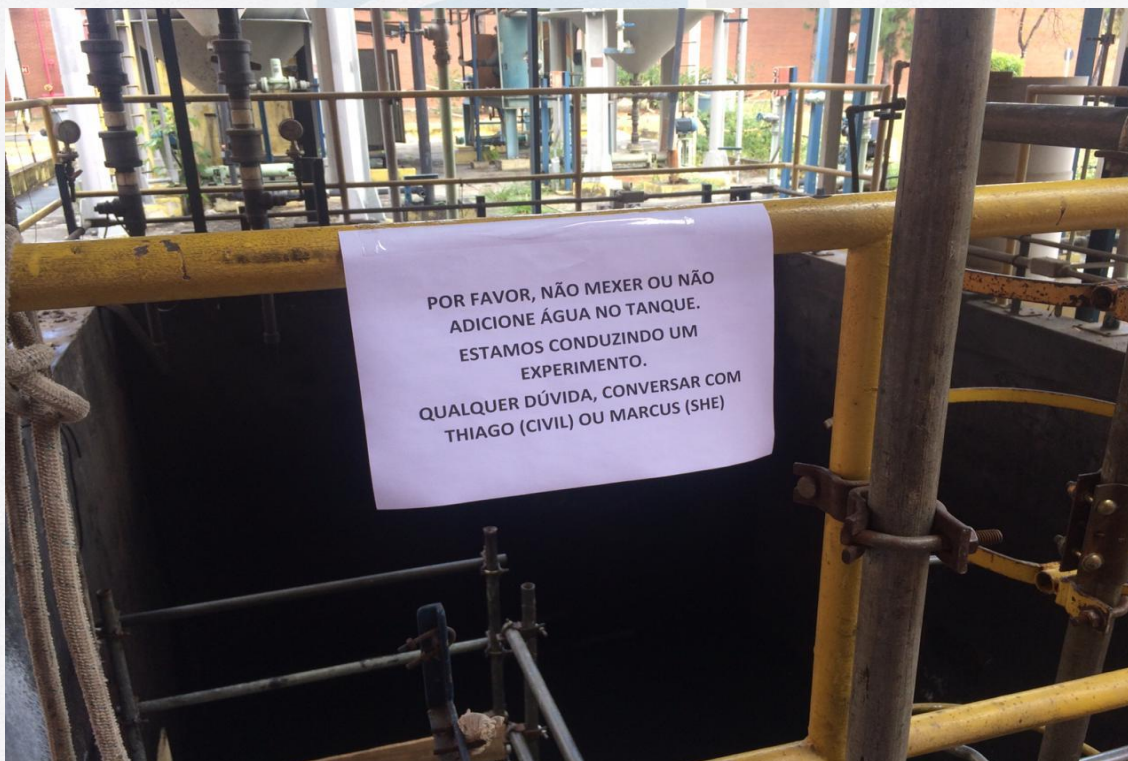
- Após os ensaios tecnológicos, foi realizado teste de estanqueidade. Para isto a estrutura recebeu uma lâmina de água de 50 cm e sua variação foi acompanhada diariamente. Após 24 horas de descanso, foram tomadas medidas do nível de água.
- Foi considerada a importância da evaporação, já que qualquer quantidade de água exposta vai sofrer variações. Elementos tais como; incidência constante de sol, chuvas, temperatura ambiente, vento e baixa umidade fazem o nível da água abaixar diariamente. Para isto, foi colocado dentro do reservatório um balde graduado com 10 litros de água, com o objetivo de servir de comparativo na avaliação da evaporação.

### Teste de Estanqueidade

- Cabe ressaltar que, conforme indicação do projeto, o piso do reservatório fica 1,8 metros abaixo no nível de água do terreno. Ou seja, a estrutura está submetida à pressão hidrostática negativa (quando a água atua no sentido oposto ao da impermeabilização). Apesar disto, mesmo com o reservatório vazio por mais de uma semana, não foi notada a percolação de água para seu interior. Isto é forte indicativo da estanqueidade da estrutura.
