**AVALIAÇÃO DE DEGRADAÇÃO DE FACHADA COM ACABAMENTO  
CERÂMICO: ESTUDO DE  
CASO EM PERÍCIA JUDICIAL EM SALVADOR/BA**

Trabalho de Perícia

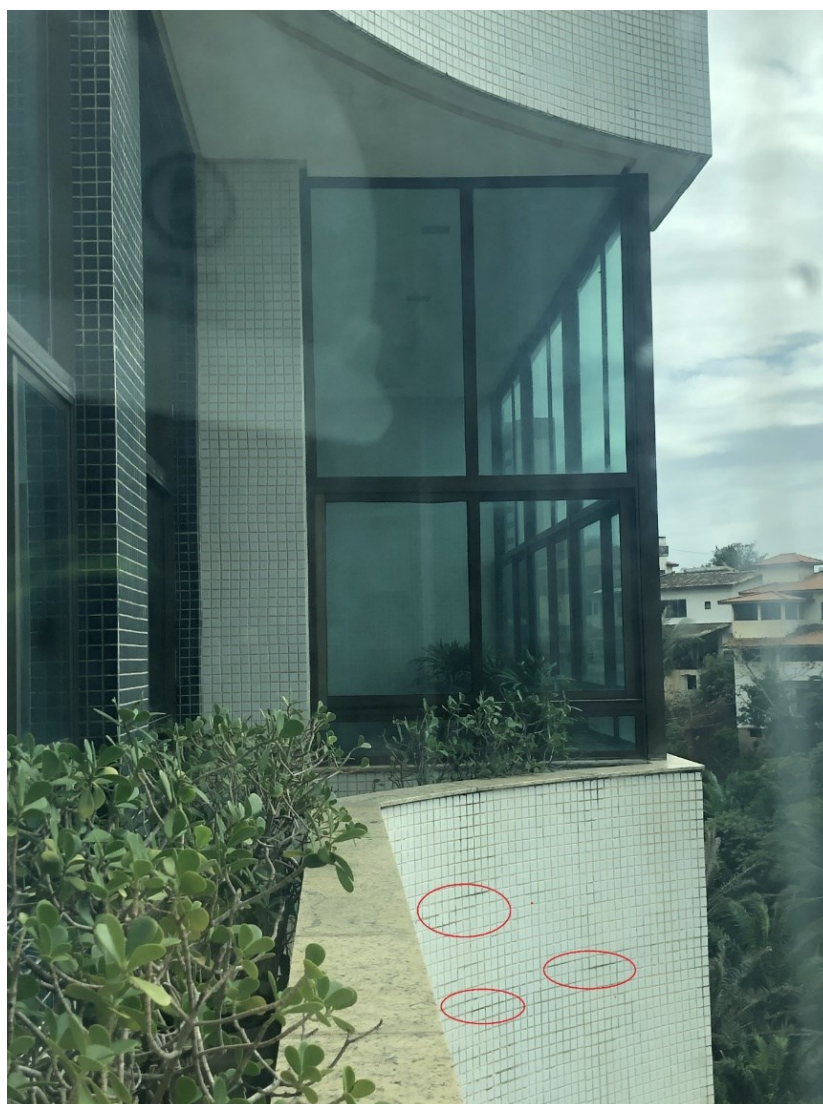
Figura 06 – Patologias no revestimento cerâmico

Foram observadas fissuras horizontais, ilustrada na Figura 06, que geralmente coincidem com a extremidade ou com a mudança de direção da manta asfáltica do sistema de impermeabilização.

Segundo o laudo técnico realizado pela perícia judicial, esta situação indica que a movimentação da manta asfáltica não tem a capacidade de absorver esforços; a tela plástica, colocada nestas situações, como elemento de transição de esforços

provenientes dos diferentes materiais e de ligação entre os materiais, não funcionou corretamente nesse cenário.

As fissuras decorrem, provavelmente, da movimentação dos materiais e dos sistemas construtivos da edificação. Da mesma forma, a causa do descolamento das pastilhas cerâmicas é caracterizada pela deficiência da argamassa colante.

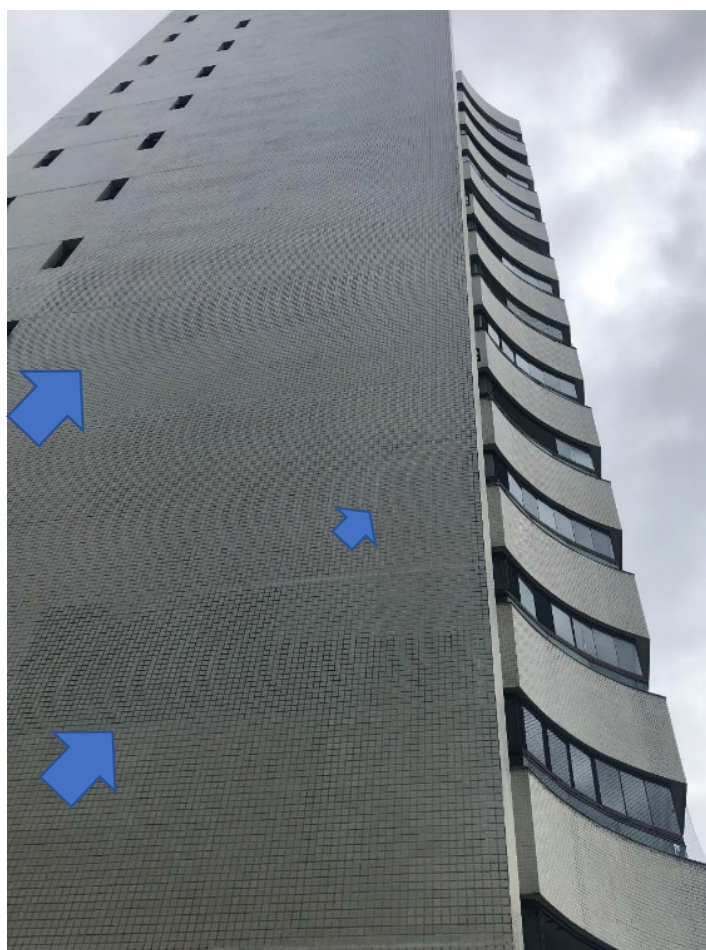
Figura 07 – Descolamento de pastilhas na fachada

Após realização de perícia judicial, outro problema encontrado neste edifício foi o descolamento das pastilhas, indicado na Figura 07, que tem diversas origens, sendo que as mais correntes se devem a: movimentação acentuada da parte estrutural da envoltória (conjunto estrutura de concreto e alvenaria); deficiência da argamassa colante, retração da argamassa do emboço, assentamento inadequado, etc. O comprometimento do desempenho da argamassa colante, por sua vez, tem variadas causas, tais como: uso do produto fora do prazo de validade; preparo inadequado – excesso de água na mistura; não atendimento ao tempo de repouso estabelecido pelo fabricante; não atendimento ao tempo em aberto para sua aplicação; uso após o tempo máximo de 2h e 30min permitido e distribuição descontínua da argamassa na superfície.

De acordo com a NBR 13755 (ABNT, 2007), durante o assentamento deve-se remover uma placa cerâmica a cada 5 m<sup>2</sup>, assentada no máximo há 30 minutos, a qual deve ter o tardo inteiro e inteiramente impregnado de argamassa colante, para fins de verificação do serviço. Além disso, recomenda-se a verificação da aderência, que, em oito determinações, após 28 dias de idade, pelo menos quatro valores devem ser iguais ou maiores a 0,3 MPa. Não se tem informação das inspeções de controle de qualidade efetuadas pela construtora durante o assentamento das pastilhas cerâmicas.
