# ASPECTOS POLÊMICOS NAS DESAPROPRIAÇÕES

**Sérgio Liporoni**

Engenheiro civil, Certificado em Engenharia de Avaliações pelo IBAPE/Nacional, Ex-Presidente do IBAPE/SP; IBAPE/Nacional e UPAV, Perito Judicial e Assistente Técnico. Autor do livro Posse e Domínio-Aspectos Pertinentes à Perícia Judicial.

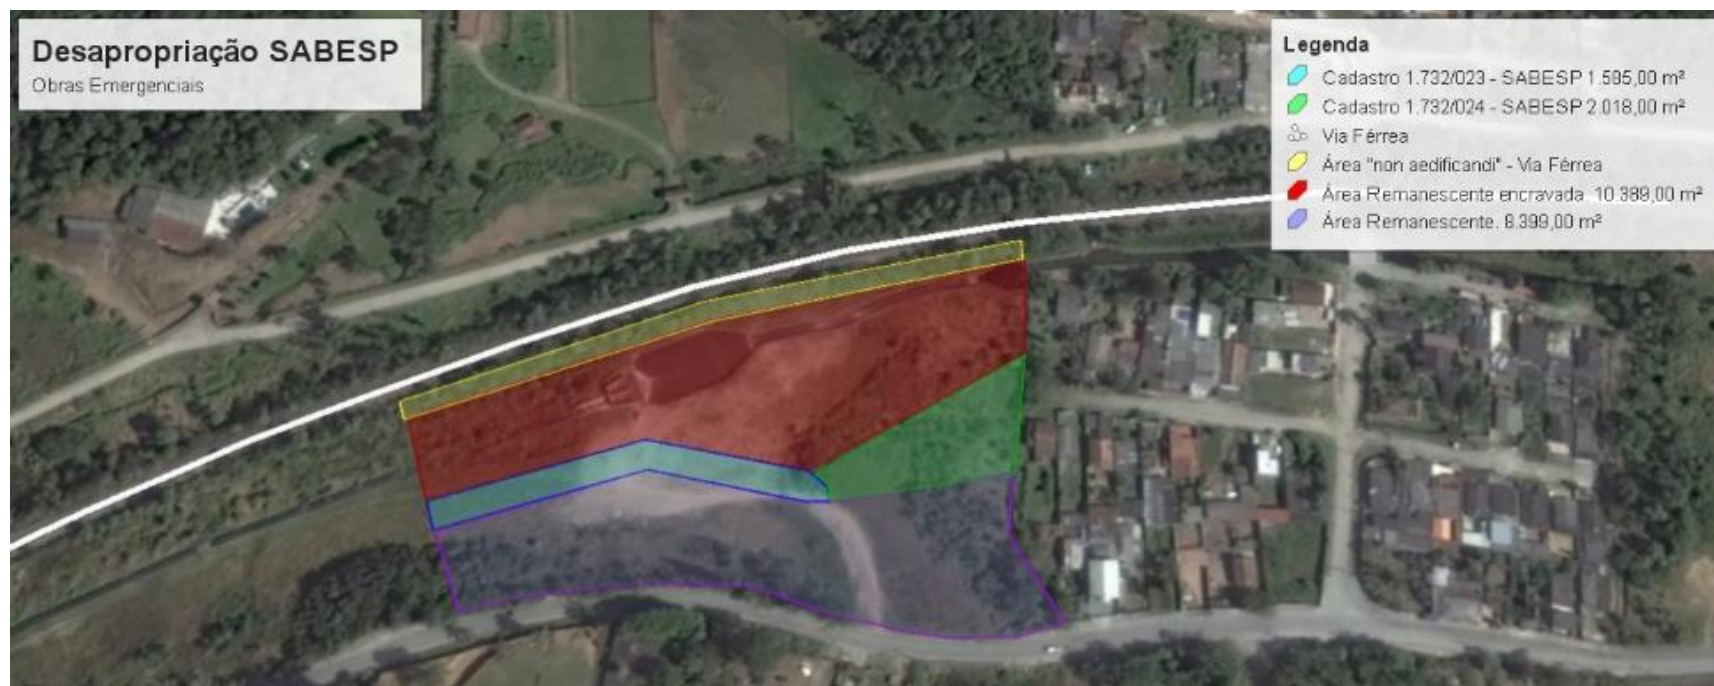
- Uma desapropriação de 3.603m<sup>2</sup> (azul e verde) para implantação de uma adutora elevada gerou uma Área Remanescente Encravada de 10.389m<sup>2</sup> (vermelho), entre a faixa e a ferrovia nos fundos do imóvel.
- Não há acesso a área encravada.
- Perito considerou desapropriação área atingida + área remanescente encravada.

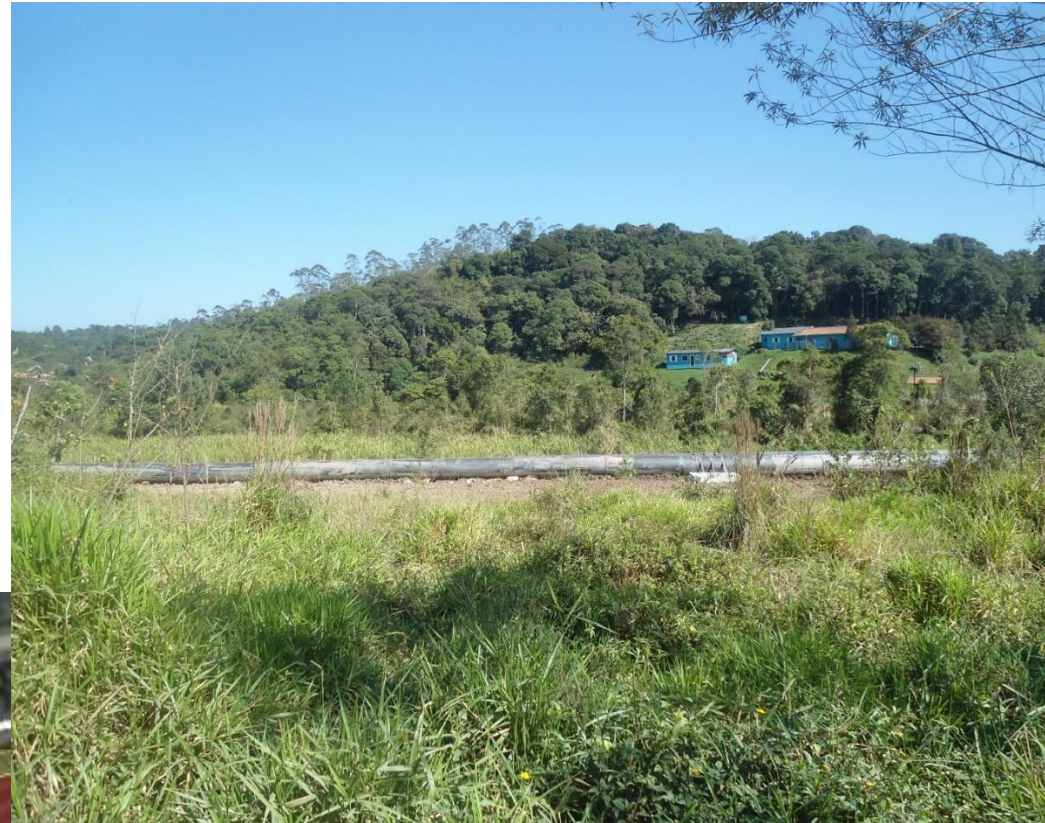
# Detalhe fotográfico

*A seta corresponde à posição do observador quando da “impressão” da foto.*

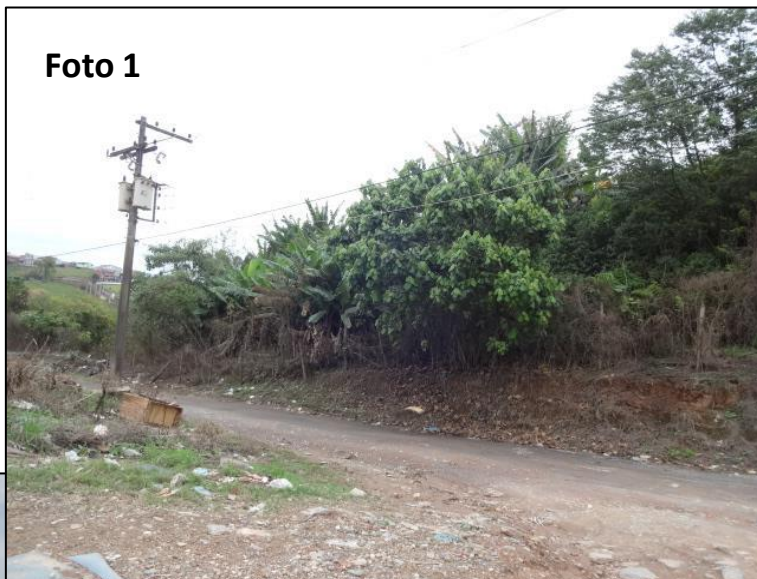
Área situada em um dos trechos do Rodoanel – Norte;

Foto 1 indica a situação quando da visita para fins de Avaliação Administrativa, sem indícios de passivos ambientais;

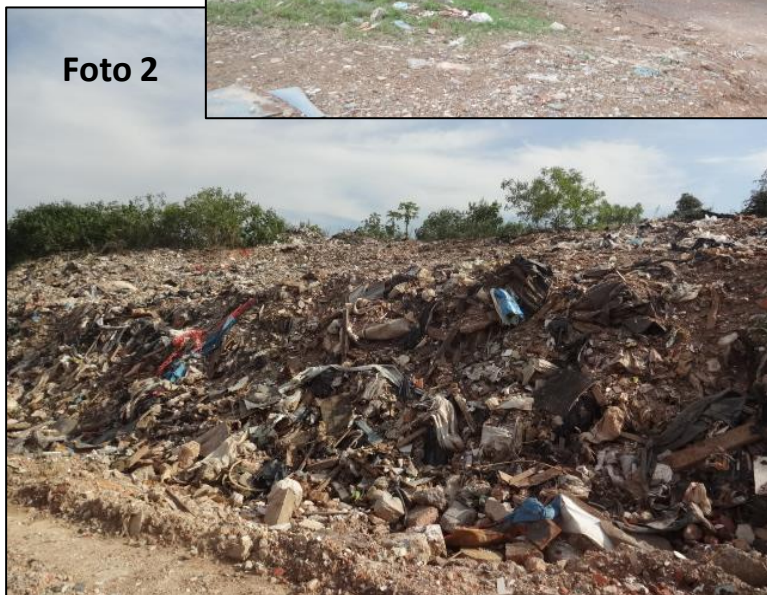
Foto 2 indica a situação após a imissão na posse e início das obras no local;

Por ser desapropriação para construção de rodovia classe 0 (zero), qualquer fragilidade no solo causa impacto na obra;

Mas, não significa que solo ruim possui passivo ambiental – cuidado nas vistorias “*in loco*”.

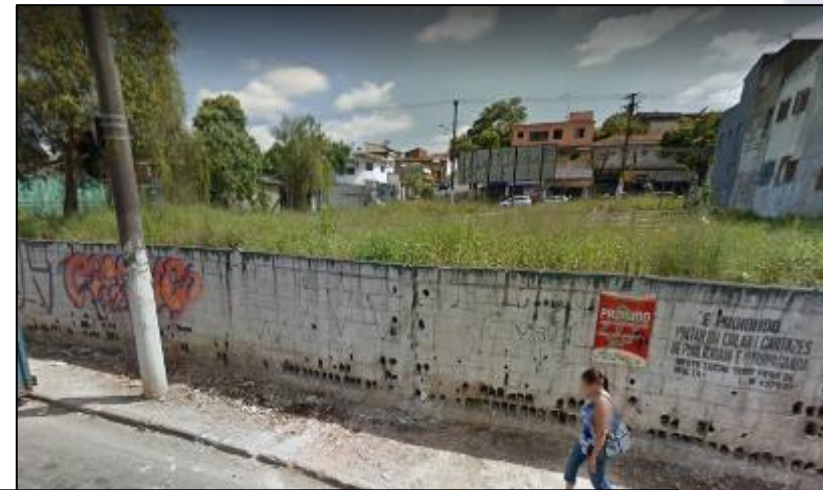
Planta original, a seguir, apresentava  
córrego no interior da área, como era  
antigamente;
