# Inspeção Predial – Casos práticos

MSc. Matheus Leoni Martins Nascimento

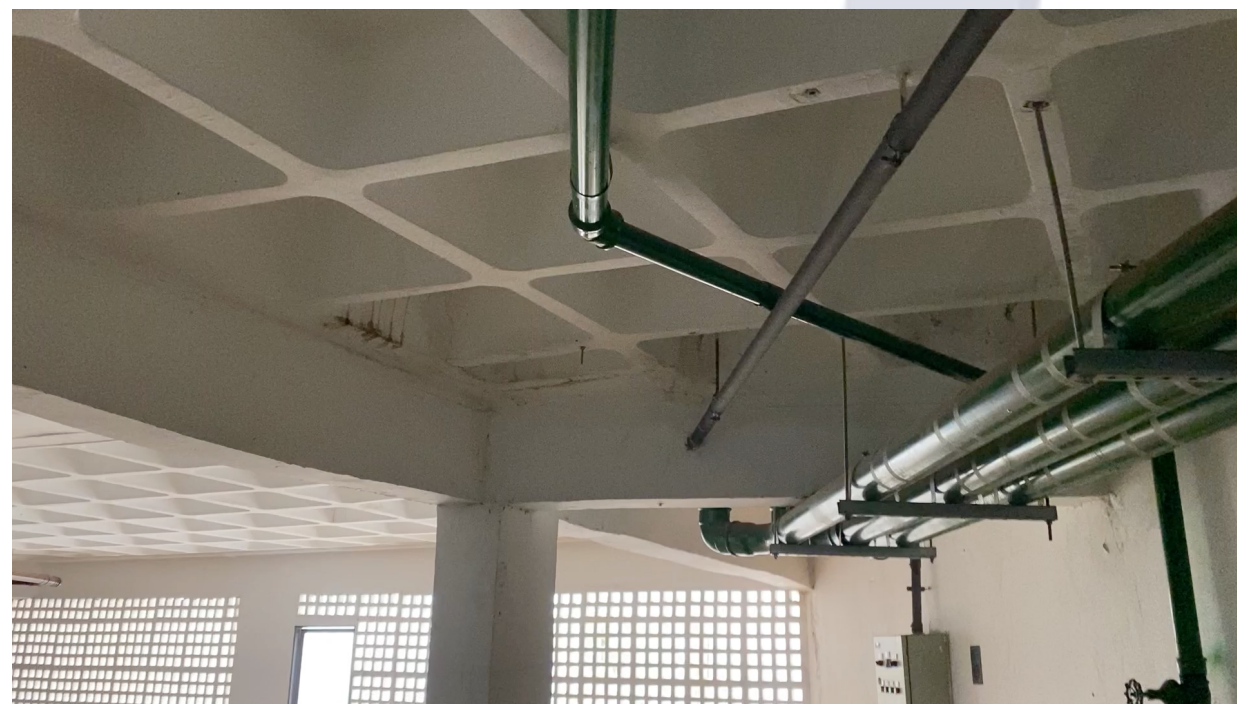
Verificação de infiltrações ativas com o uso da termografia por infravermelho

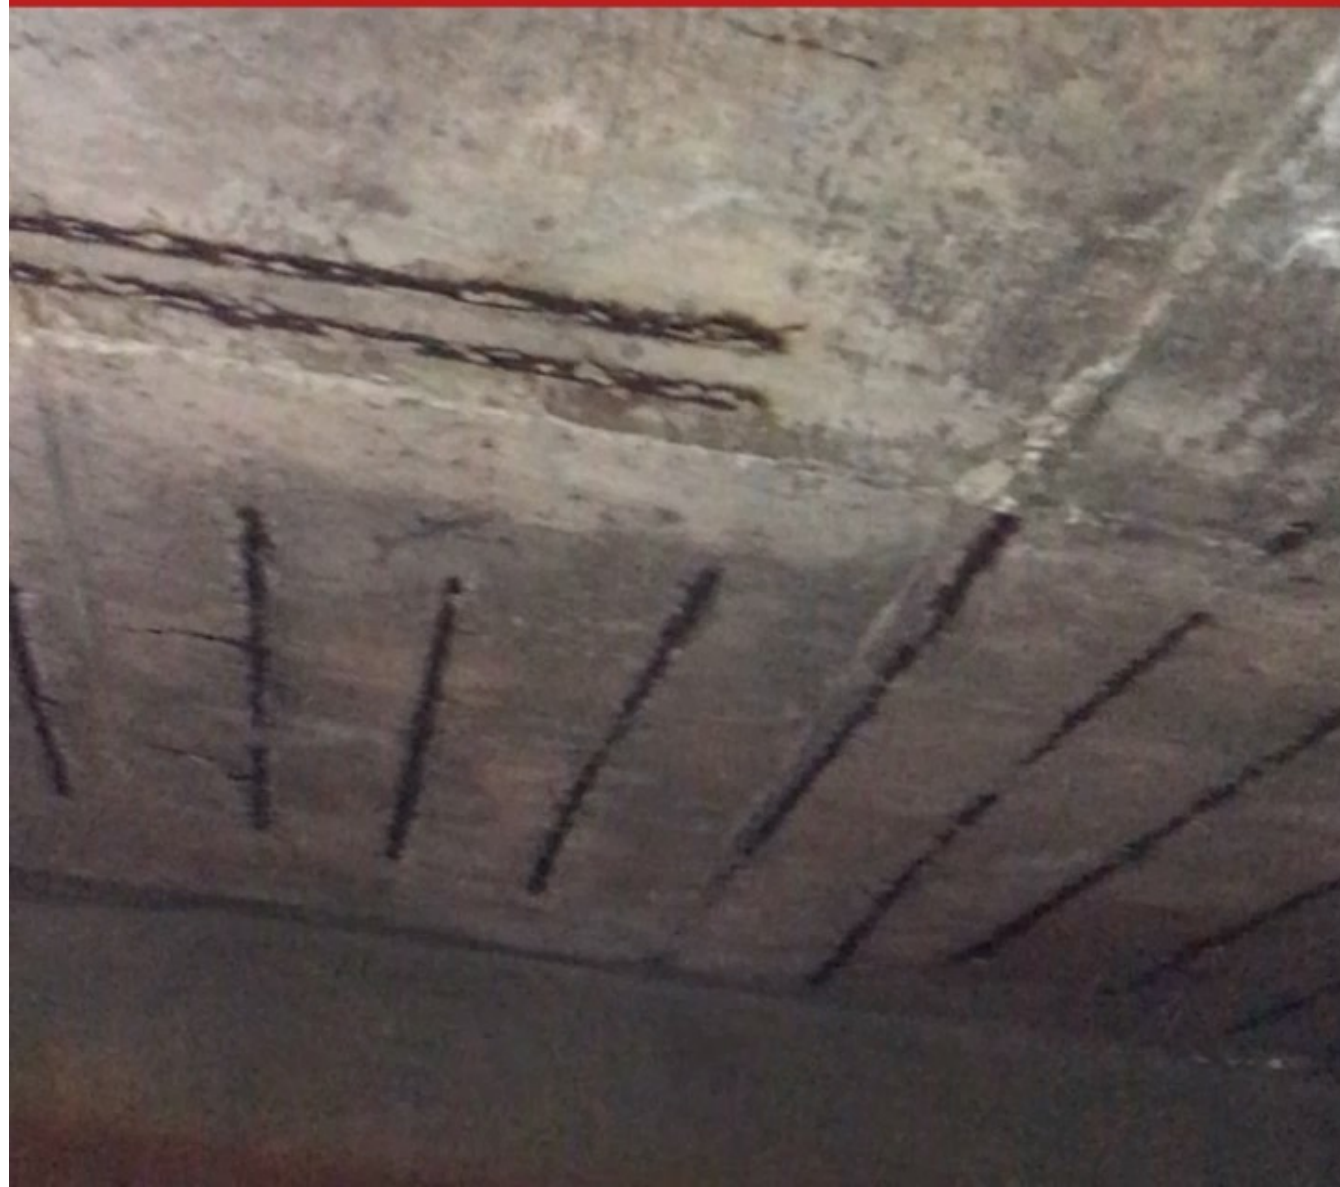
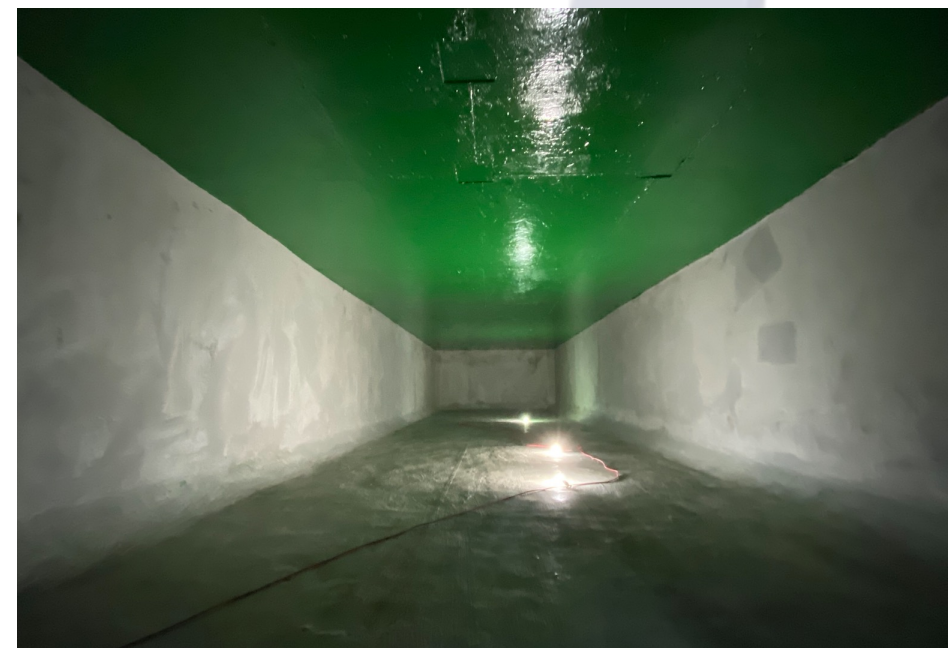
## PROBLEMA COMUM EM RESERVATÓRIOS DE CONCRETO ARMADO

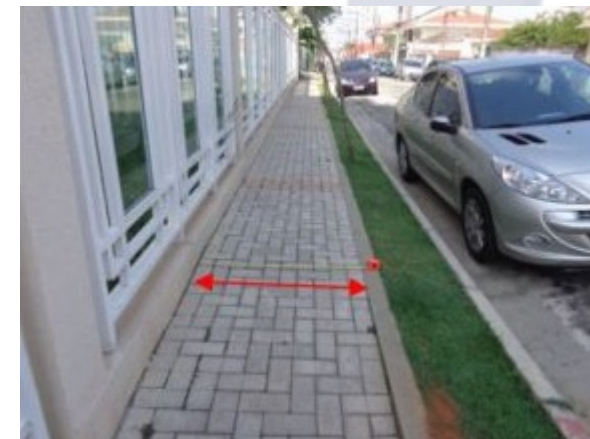
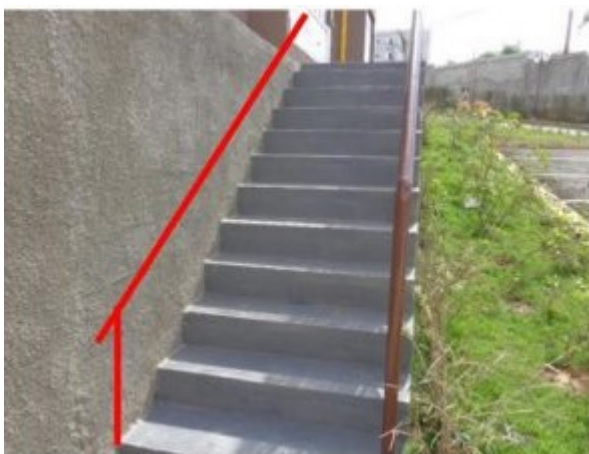
Calçada sem faixa livre com largura maior ou igual a 1,20m

Escada sem corrimão em ambos os lados

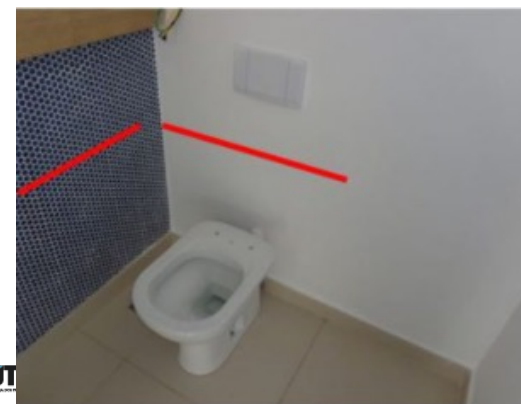
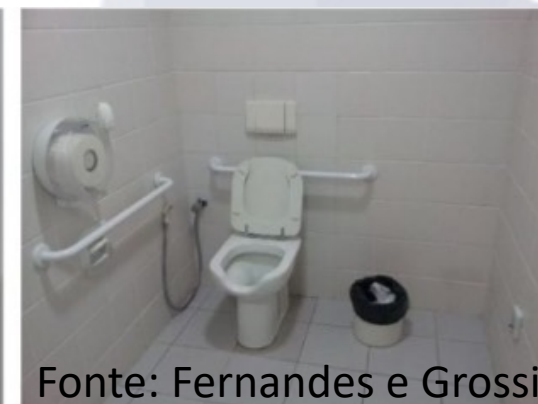
Sanitário: a) sem barras de apoio; b) com barras de apoio

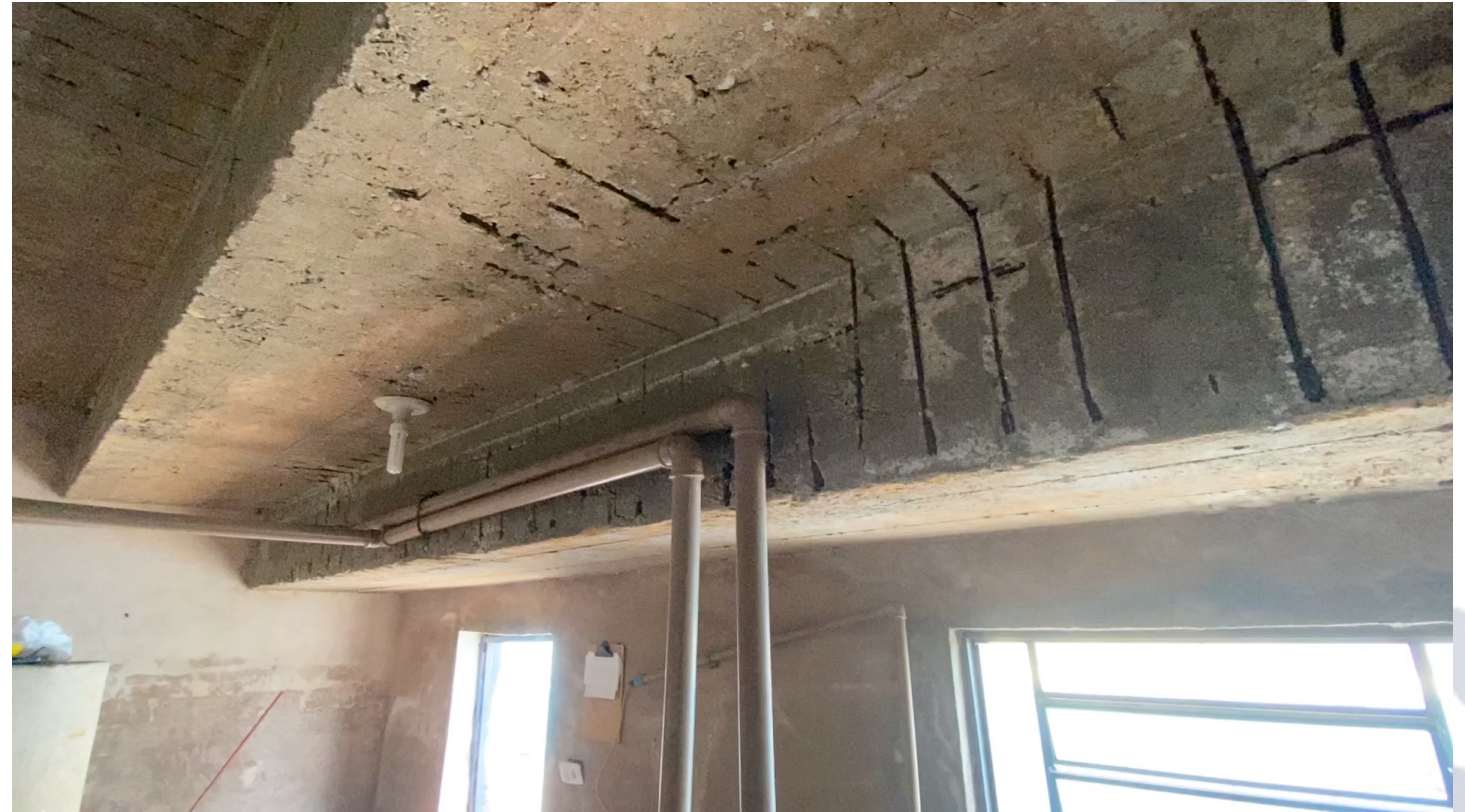
## Exemplo Corrosão

**Sintoma** – Expansão, fissuração e lascamentos.

Peças de concreto armado sujeitas a agentes agressivos e formação de célula de corrosão eletroquímica

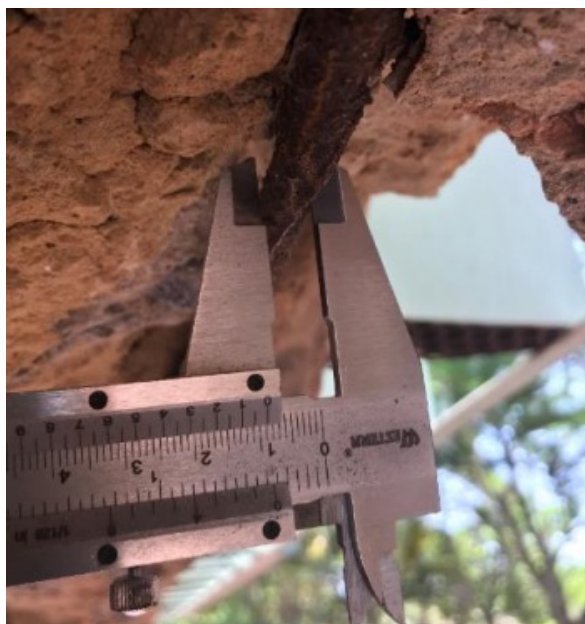
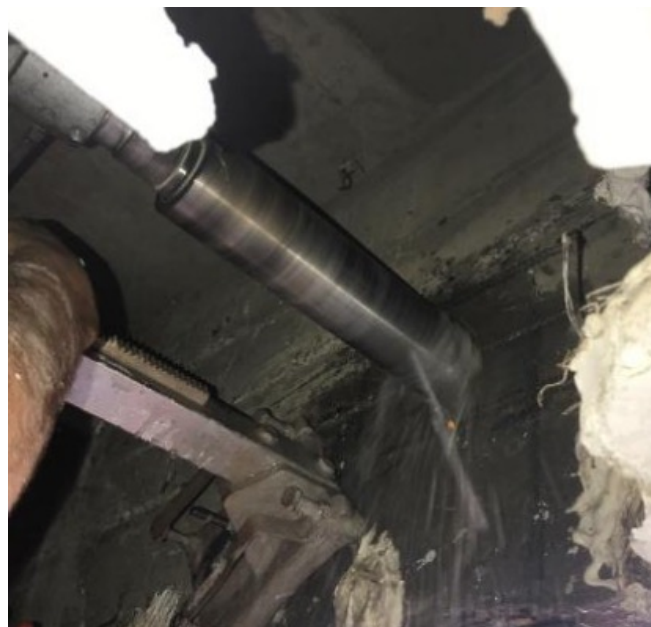
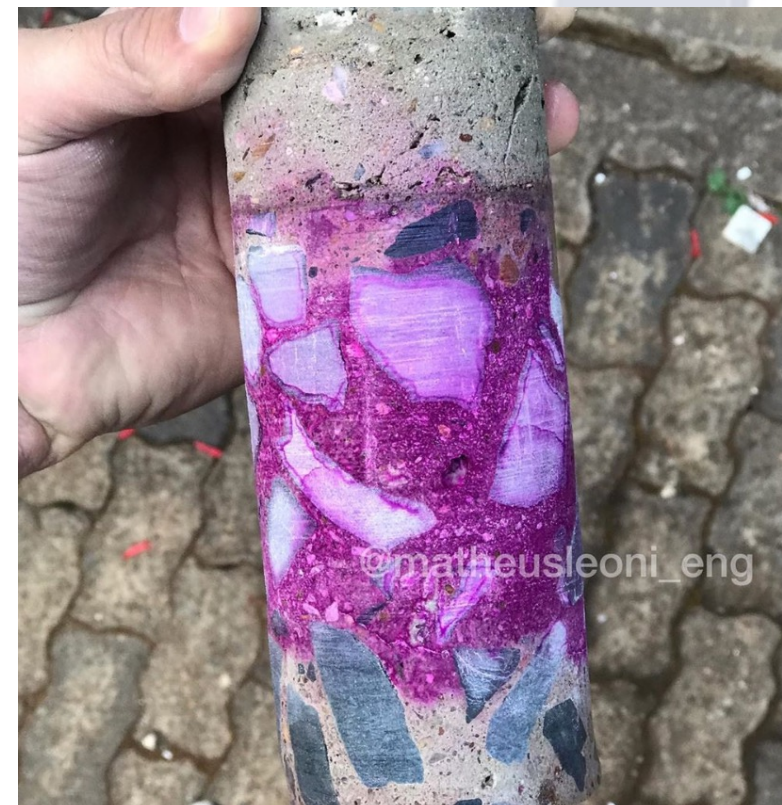
Avaliação de perda de seção de armaduras;  
Ensaio de extração de testemunhos;  
Ensaio colorimétrico com fenolftaleína.
