**HOTEL HISTÓRICO NA CIDADE DE MACAPÁ**

**AVALIAÇÃO DE UM BEM SINGULAR**

Dissertação apresentada como requisito à obtenção de Título de Mestre, Curso Máster en Ingeniería de Latasación y Valoración, Centro de Ingeniería Económica, Universidad Politécnica de Valencia.

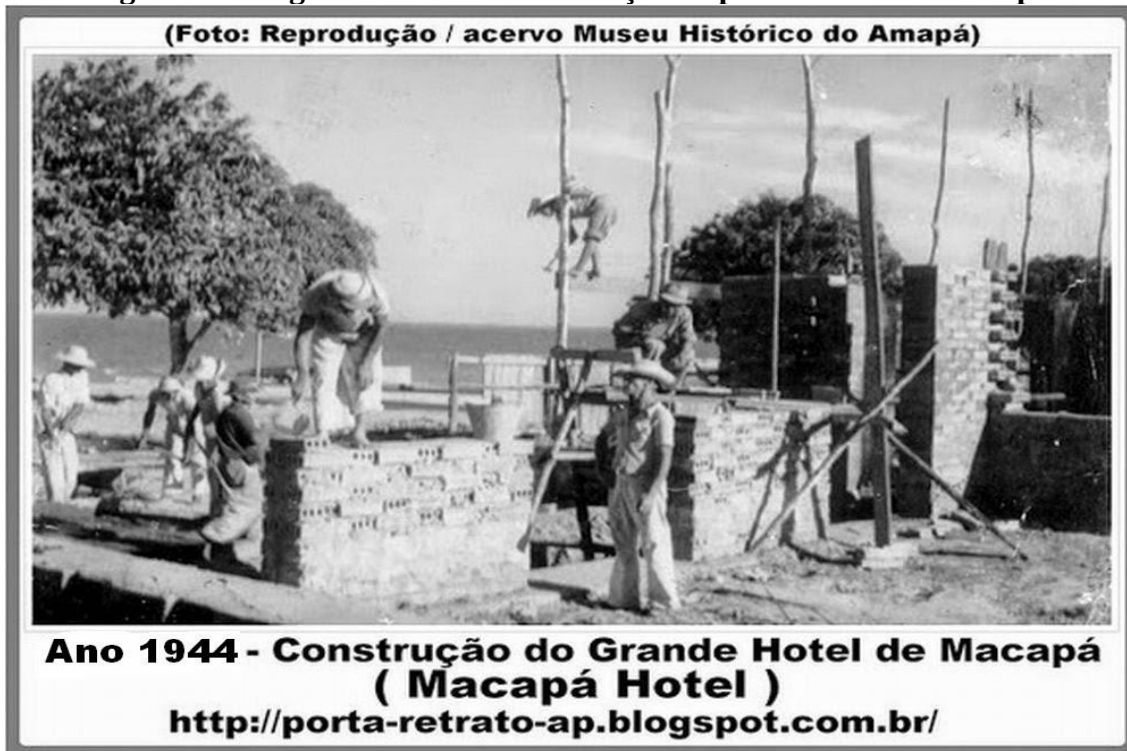
**Figura 6 - Imagem do início da construção do prédio do Hotel Macapá**

A foto aqui é do início da obra, com a fundação pronta e o início do levantamento dos panos da alvenaria, com destaque para os tijolos assentados a singelo.

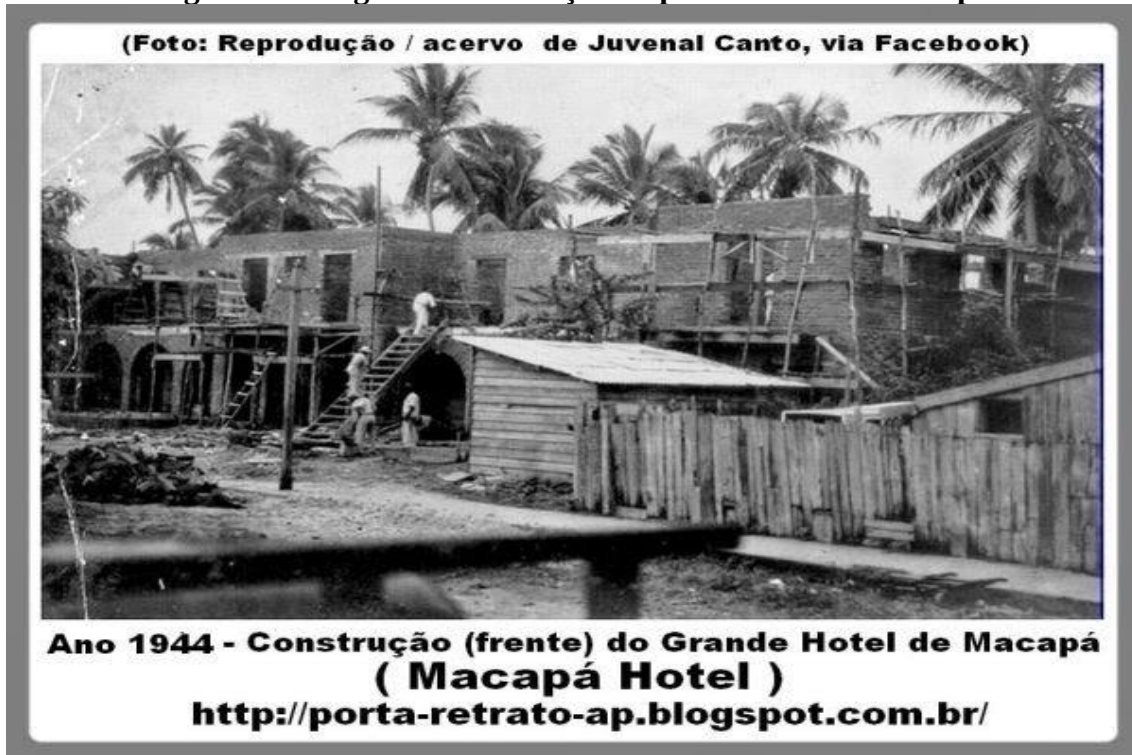
**Figura 7 - Imagem da construção do prédio do Hotel Macapá**

Esta foto mostra as paredes de alvenaria do 1º pavimento já erguidas, observando a ausência de tapume na construção, devido ao pequeno fluxo de transeuntes no local era considerado desnecessário na época.

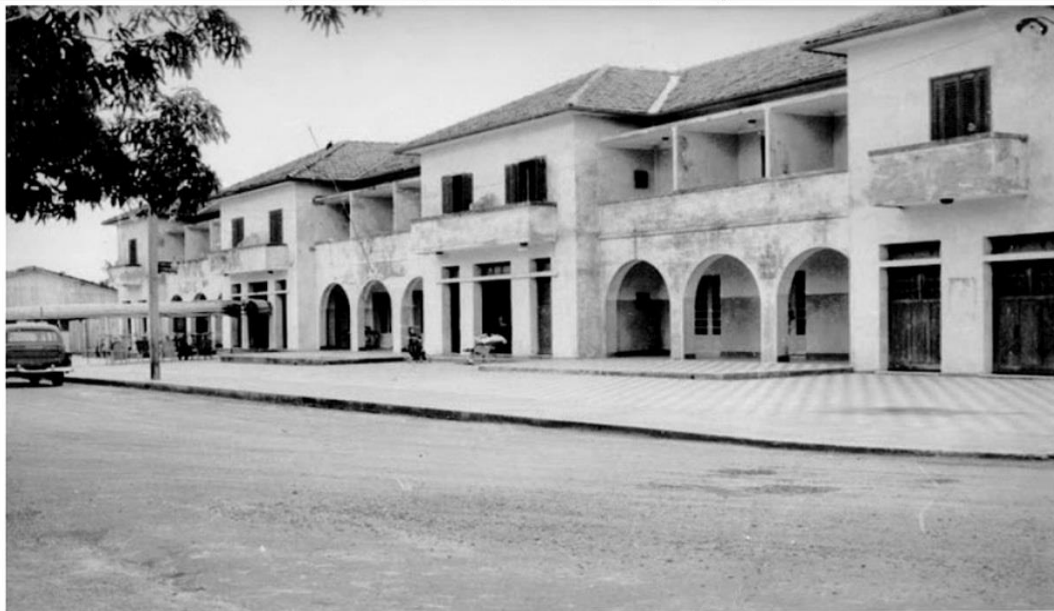
**Figura 8 - Imagem do prédio do Hotel Macapá finalizado**

A imagem agora retrata o prédio já inteiramente construído, porém sem as áreas de entorno. O destaque agora é para ausência da varanda frontal, que só foi inserida em uma das reformas posteriores que o prédio sofreu.

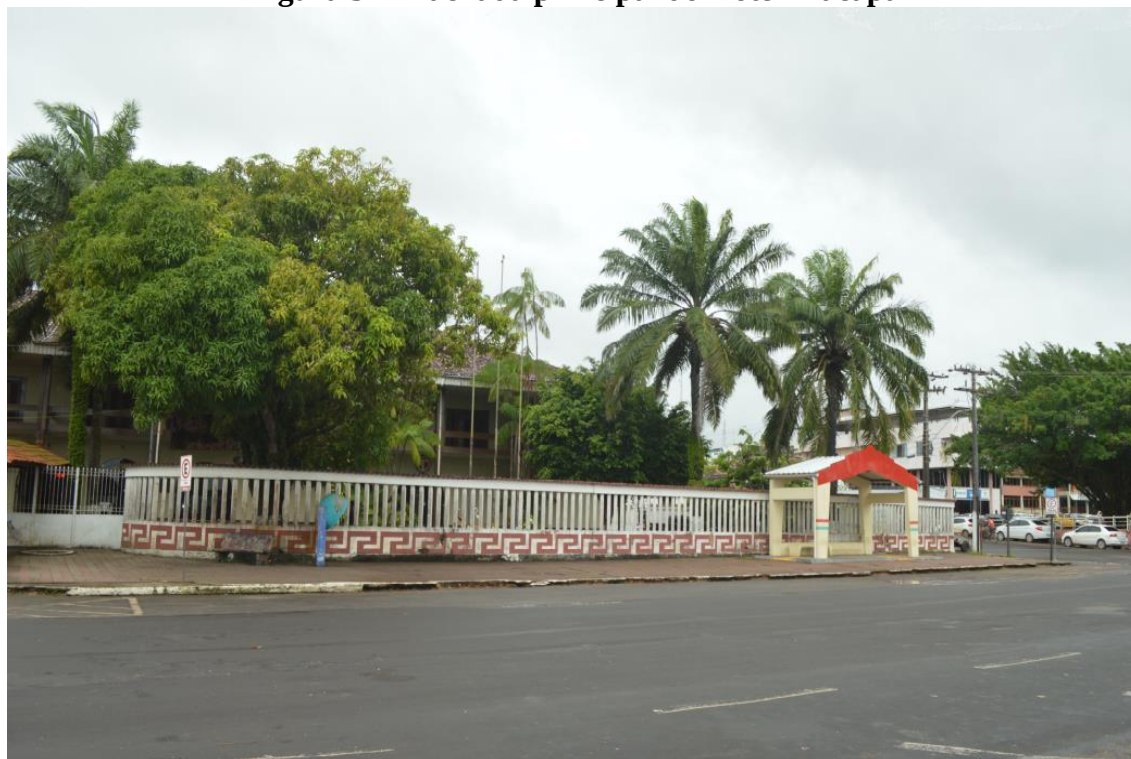
**Figura 52 - Fachada principal do Hotel Macapá**

Reforma para estender a vida útil da edificação são necessárias nos sistemas arquitetônico, de impermeabilização, vedação, hidrossanitário (água quente e fria além da drenagem e esgotamento), cobertura e elétrico, lógica, vedação, combate a incêndio e pânico, cabendo ajustar o custo-benefício da reforma e ampliações para atender a novas

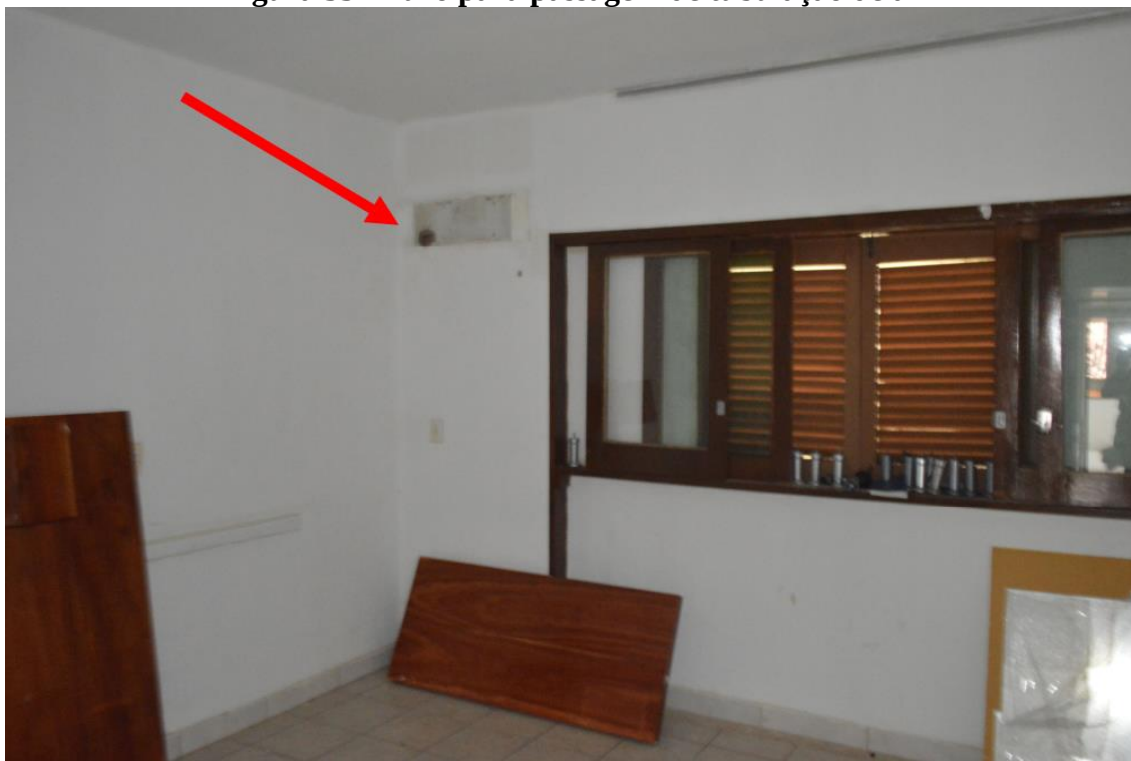
**Figura 53 - Furo para passagem de tubulação de ar**

Foi observado a existência de furos para assentamento do ar condicionado tipo split em toda a edificação, que atingiram de forma danosa os apartamentos e os andares térreos; a remoção não foi acompanhada pelo fechamento dos buracos existente na alvenaria o que, a médio e longo prazo, traz como prognóstico a perda de desempenho do sistema de vedação do hotel.

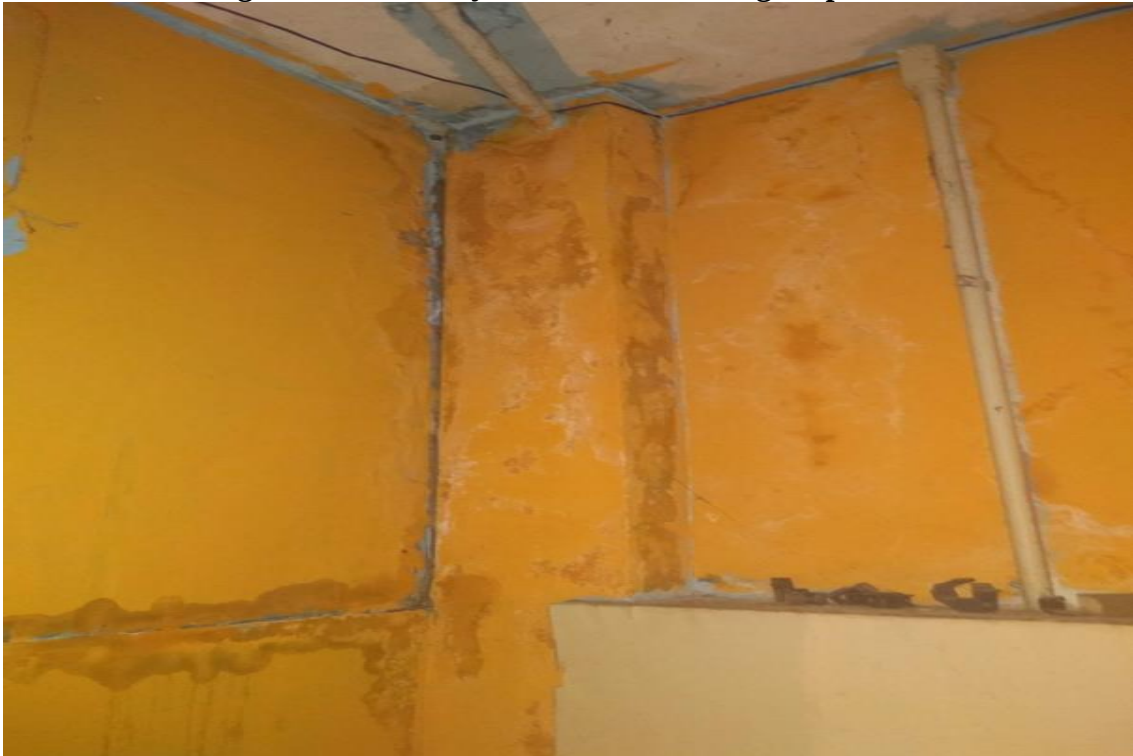
**Figura 54 - Infiltrações decorrentes de águas pluviais**

A edificação principal apresenta infiltrações menores do tipo infiltrações ascendentes por percolação de água do solo, e ainda infiltrações em decorrência da falha do sistema de vedação da alvenaria e esgotamento de águas pluviais.

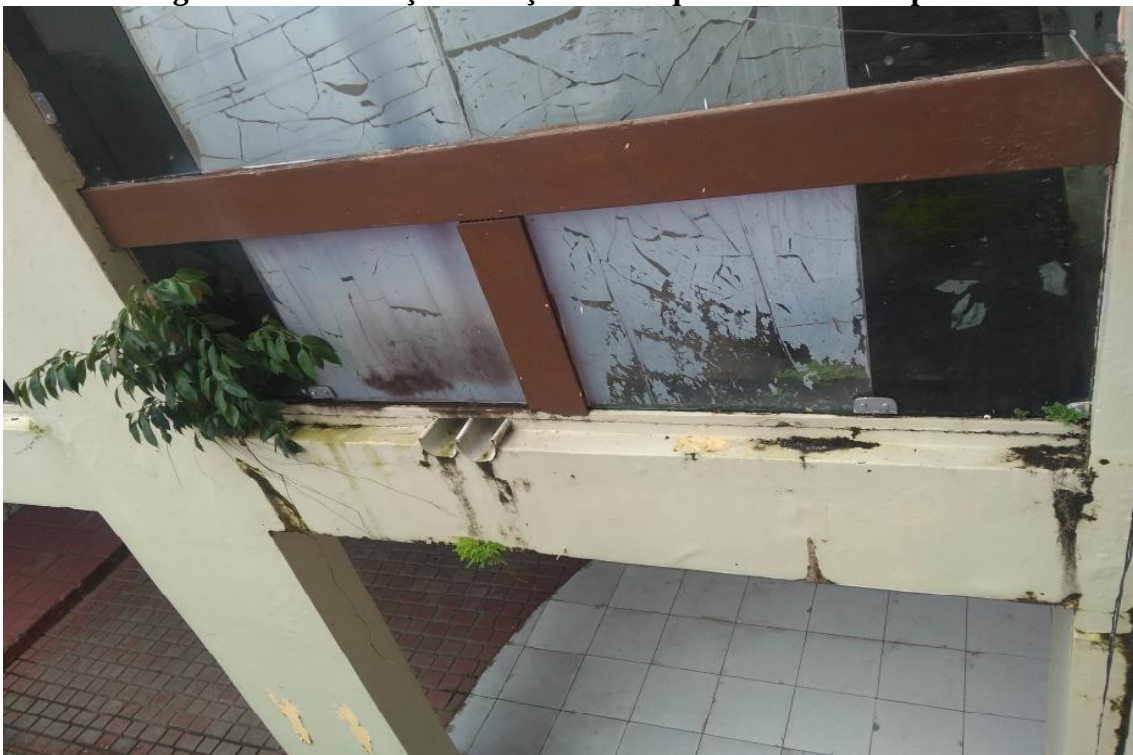
**Figura 55 - Infiltração avançada na esquadria do hall superior**

Infiltrações severas são encontradas no hall de interligação do bloco anterior com o posterior, essas infiltrações estão fortemente ligadas a utilização inadequada do imóvel e improvisação das instalações lógicas. Essa patologia exógena interfere na eficiência do

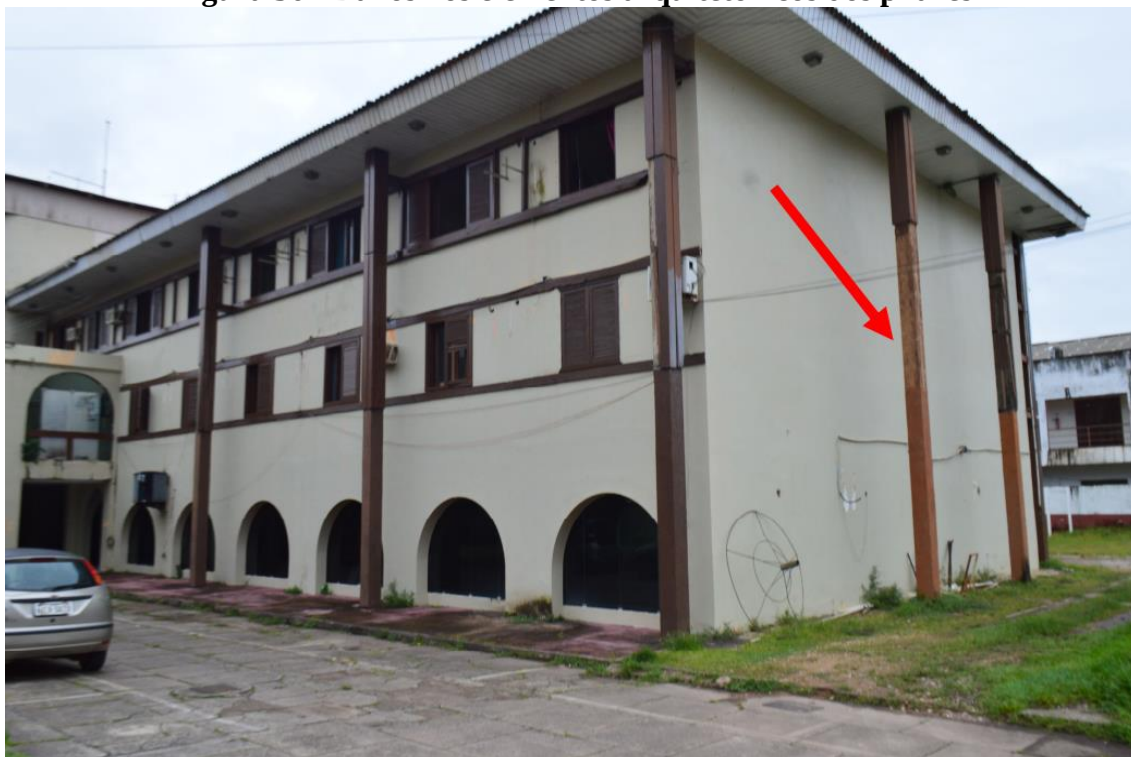
**Figura 56 - Danos nos elementos arquitetônicos dos pilares**

Encontram-se comprometidos os elementos arquitetônicos de revestimento dos pilares de concreto suportem do beiral da edificação principal, decorrente do apodrecimento da madeira por agentes biológicos estimulados pela variação de umidade das chuvas características da região.

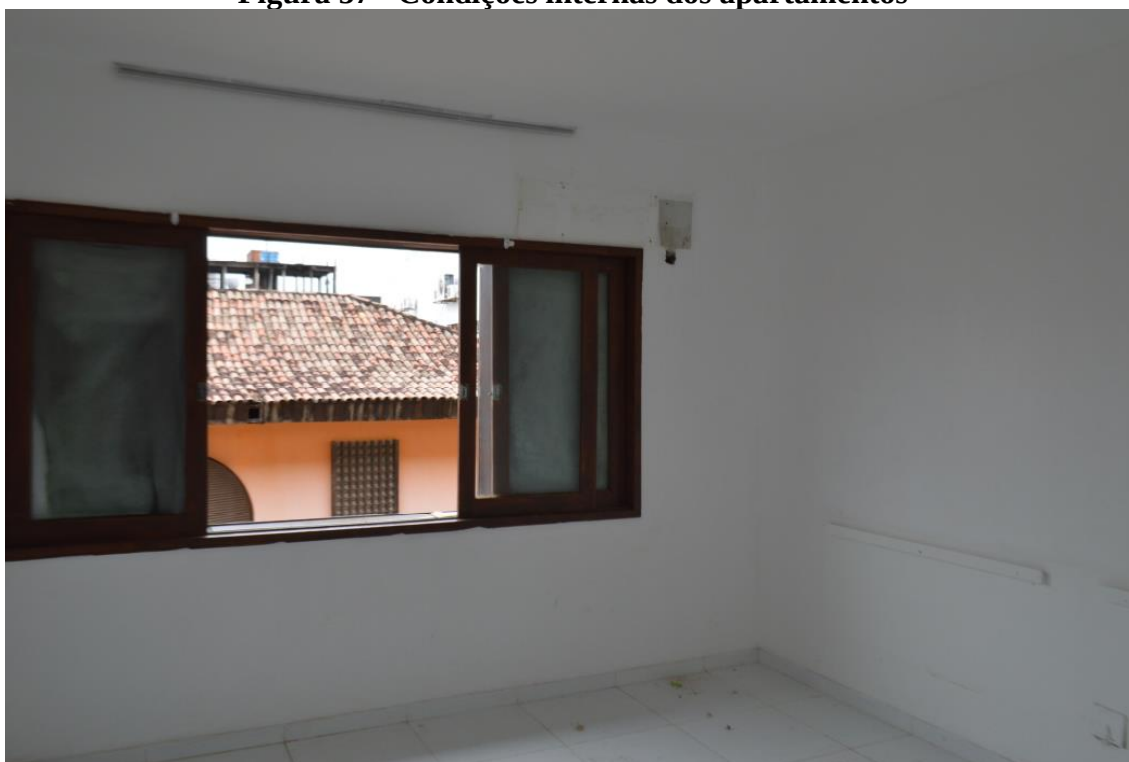
**Figura 57 - Condições internas dos apartamentos**

Sobre as amostras dos apartamentos vistoriados não foi constatado dano estrutural, as intervenções atingem principalmente os banheiros que em sua maioria foram reformados, com mudança de metais sanitários como vaso sanitário e chuveiro, e nas instalações elétricas para prover tomadas e ar condicionado.

Improvisação no sistema hidráulico e sanitário na edificação trazem danos que diz respeito a habitabilidade, além de descaracterização do patrimônio sem o referido registro técnico. Pode-se afirmar desta maneira, pois, que as diversas adaptações nas instalações hidráulicas e sanitárias no conjunto arquitetônico sofreram alterações sem nexos com a norma discricionária vigente sobre o tema.

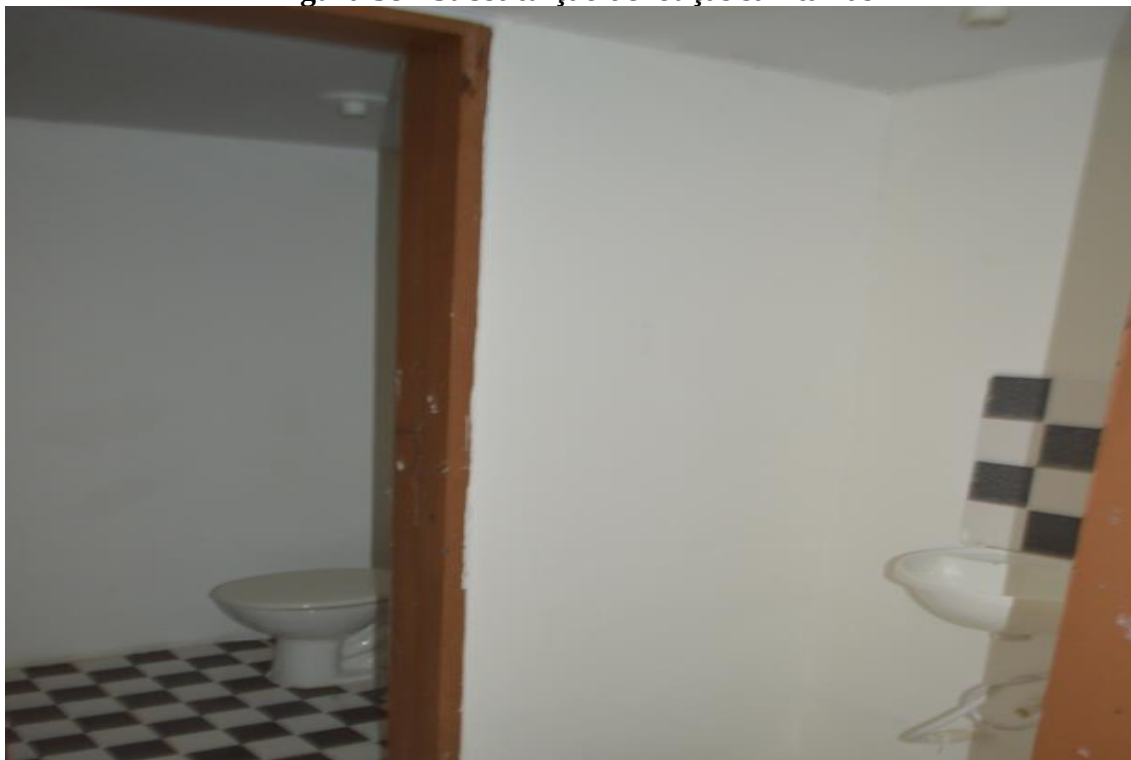
**Figura 58 - Substituição de louças sanitárias**

É representativo estas desconformidades nos sistemas hidráulicos e sanitários a passagem de tubulação de água fria em ambientes de grande fluxo com braçadeiras, liras e a própria tubulação inadequada, o corte na alvenaria para o assentamento da tampa da caixa acoplada, utilização de joelhos à 90°, com quebra de piso sem recobrimento posterior, improvisação no abrigo das bombas de recalque da caixa d'água, além de mudanças substanciais na localização e materiais de chuveiros, bacias sanitárias, bidês e ralos.
