O presente trabalho visa apresentar fatores sobre questões relativas a projeto, execução, instalação e manutenção de barreiras de proteção para pontes e viadutos, vias e rodovias, como a falta do não atendimento do padrão mínimo estabelecido em normas nacionais e internacionais quanto a estes dispositivos de proteção, sejam eles em concreto armado ou defensas metálicas, especificamente relacionando-os com a falta de proteção que o sistema oferece em caso de colisão, quando preceitos mínimos não são atendidos, além de se revisar o conceito de tais elementos, para garantir a segurança de motoristas e passageiros.

## **BARREIRAS DE PROTEÇÃO EM PONTES, VIADUTOS, VIAS E RODOVIAS - ERROS E CONSEQUÊNCIAS**

### **TRABALHO DE PERÍCIA**

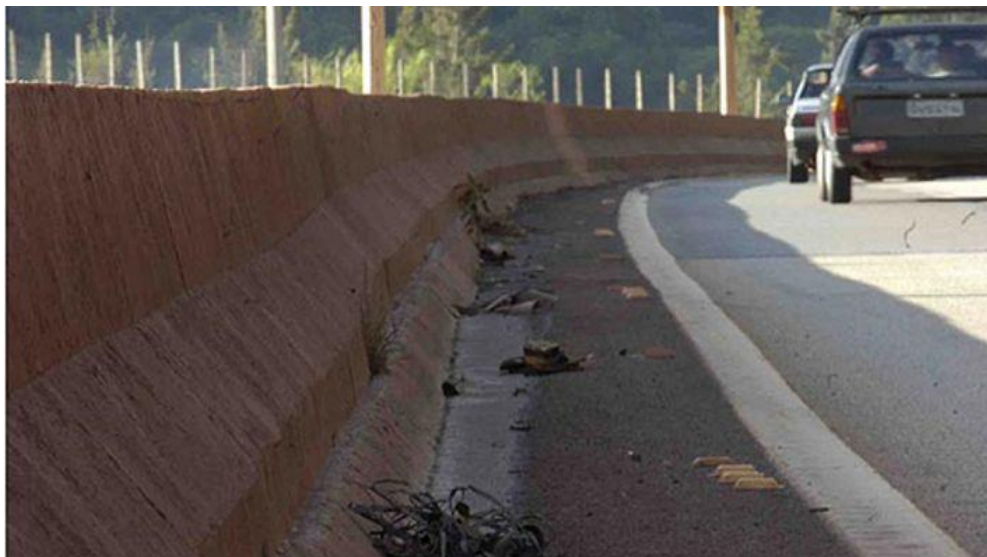
**Imagem 03 – Forma deficiente de desenho da defesa supostamente tida como *New Jersey*, colocando em risco o usuário da via.**

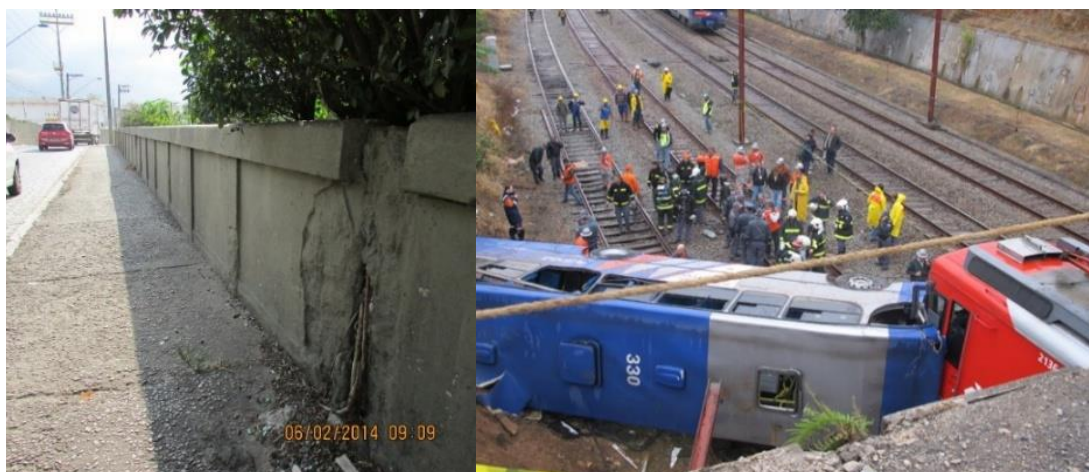
**Imagem 04 – Anomalias nas superfícies dos dois lados da mureta, sem função de segurança para os veículos, ponte da Rua Felipe Camarão, São Caetano do Sul-SP.**

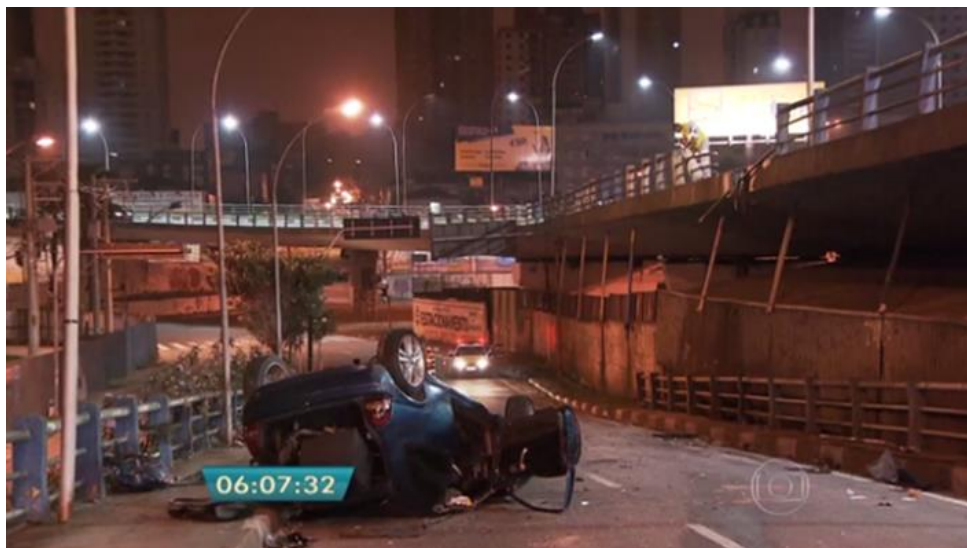
**Imagem 05 – Veículo despenca de ponte Presidente Castelo Branco em Santa Terezinha, Santo André-SP. Barreira em não conformidade com o mínimo estabelecido em normas técnicas, sem função de proteção de veículos errantes.**

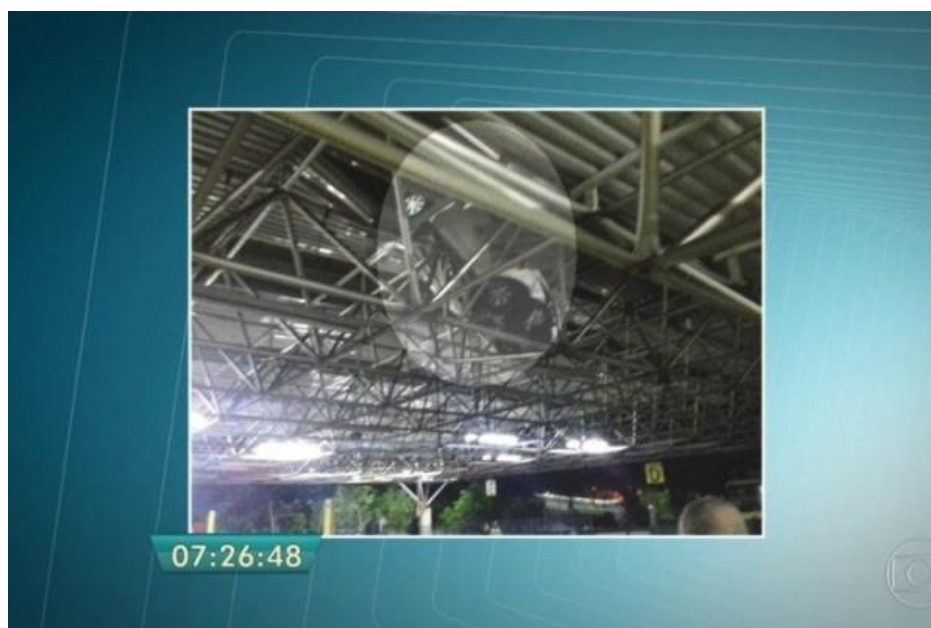
**Imagem 06 – Veículo cai sobre telhado de terminal rodoviário na cidade de Santo André-SP.**

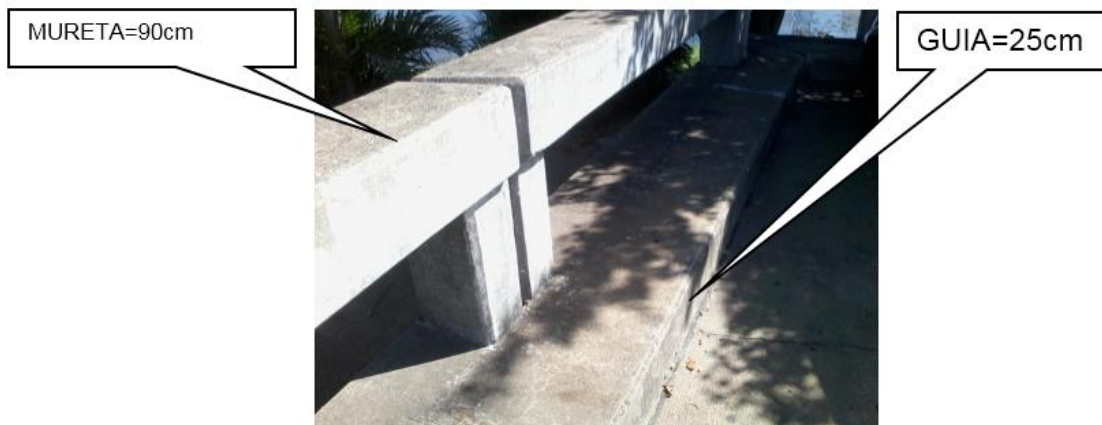
**Imagem 09 – Detalhe de Mureta de proteção da ponte Rio Niterói.**

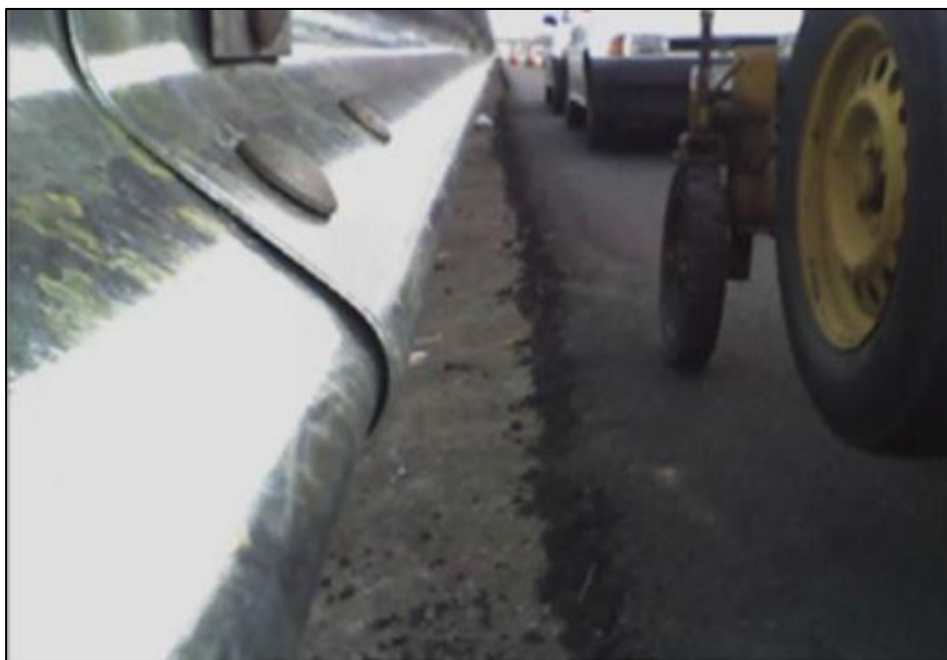
**Imagem 10 – Defesa implantada a 25 cm do asfalto recapeado**

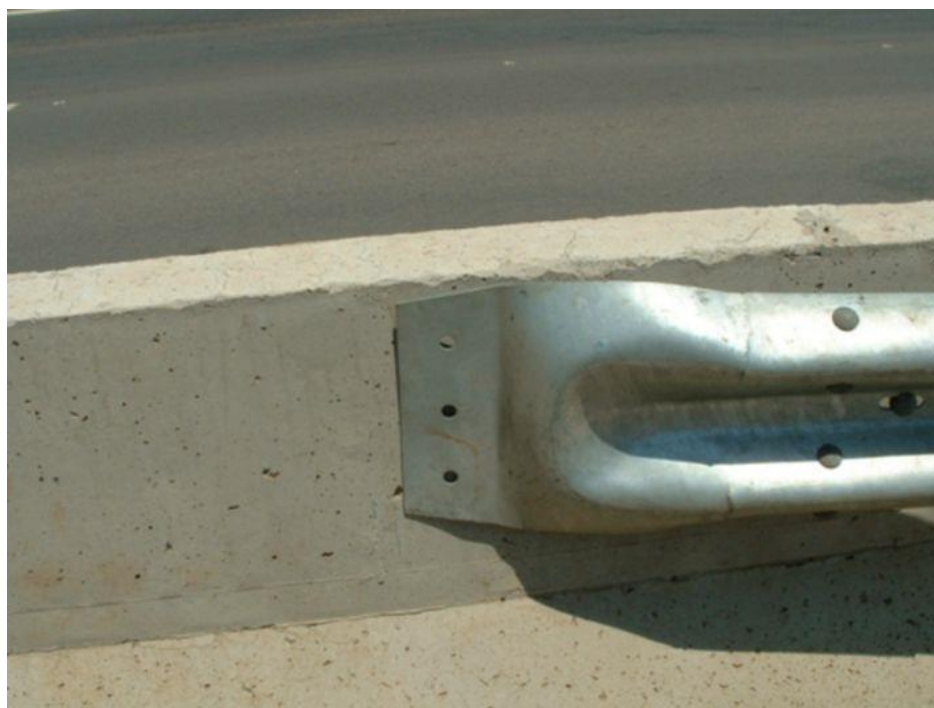
**Imagem 11 – Ausência de fixação**

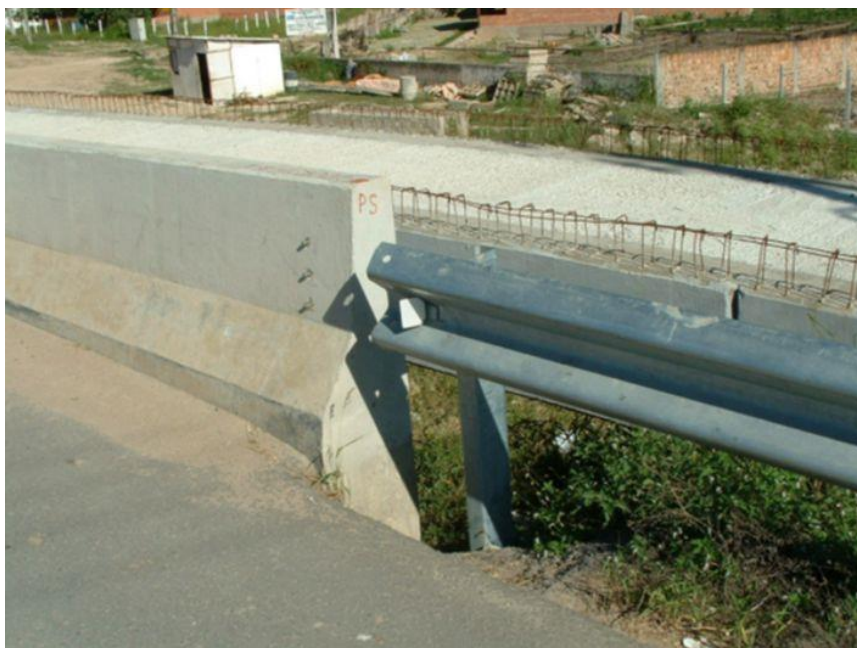
**Imagem 12 – Detalhes do sistema adotado, ineficaz.**

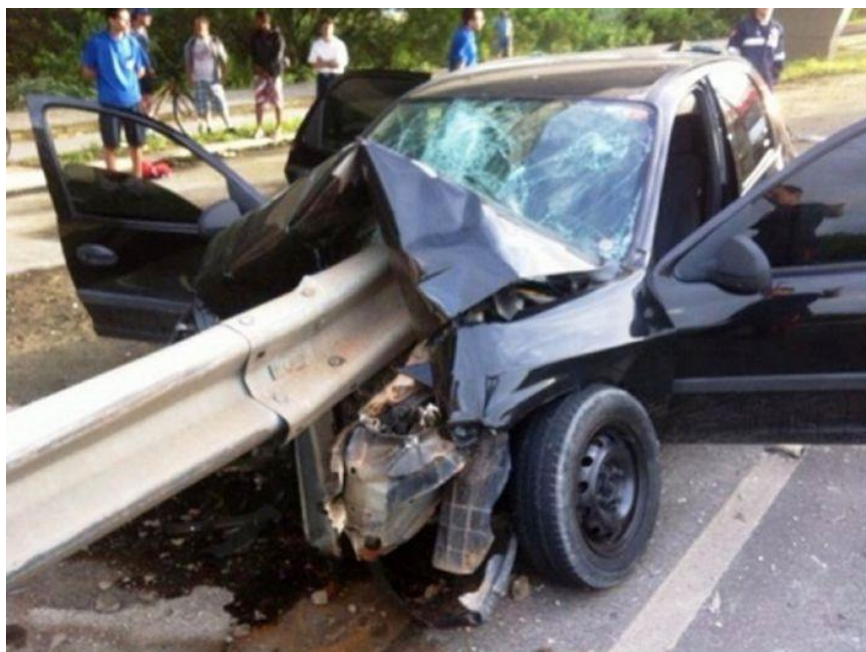
**Imagem 13 – Acidente visto de frente, com ponta de defesa metálica, em não conformidade com o item 6.1 Terminais de dispositivos de contenção longitudinal da ABNT NBR 15486:2016.**

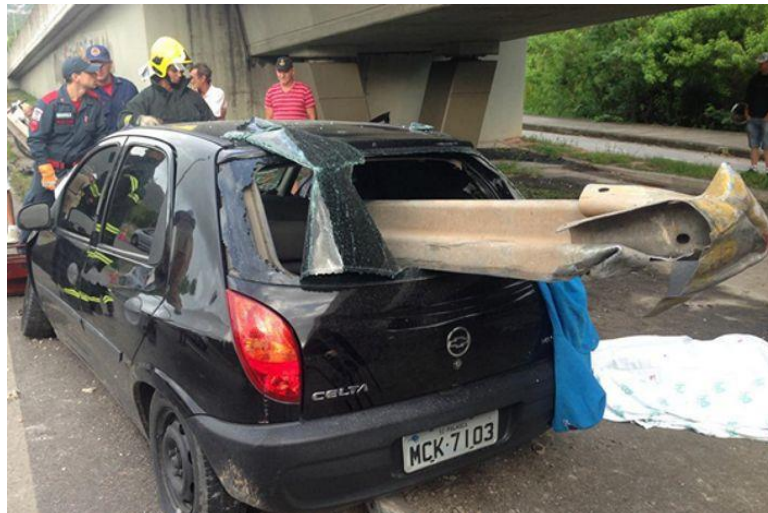
**Imagem 14 - Acidente visto de trás, com ponta de defesa metálica, em não conformidade com o item 6.1 Terminais de dispositivos de conexão longitudinal da ABNT NBR 15486:2016.**

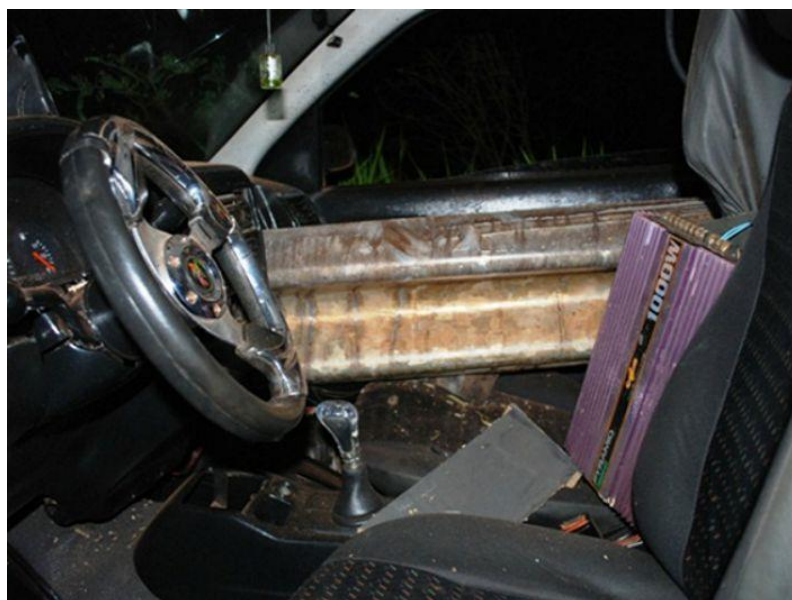
**Imagem 15 - Acidente visto internamente, com ponta de defesa metálica, em não conformidade com o item 6.1 Terminais de dispositivos de conexão longitudinal da ABNT NBR 15486:2016.**

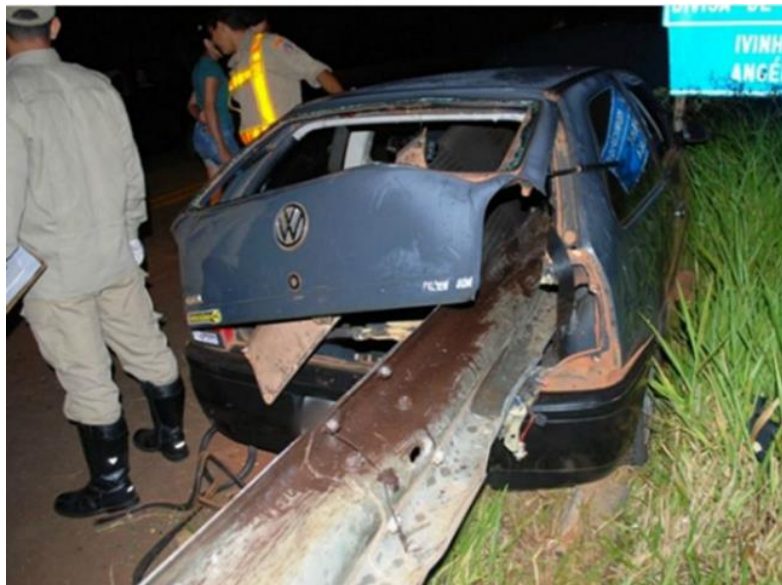
**Imagem 16 - Acidente visto internamente, com ponta de defesa metálica, em não conformidade com o item 6.1 Terminais de dispositivos de conteção longitudinal da ABNT NBR 15486:2016.**

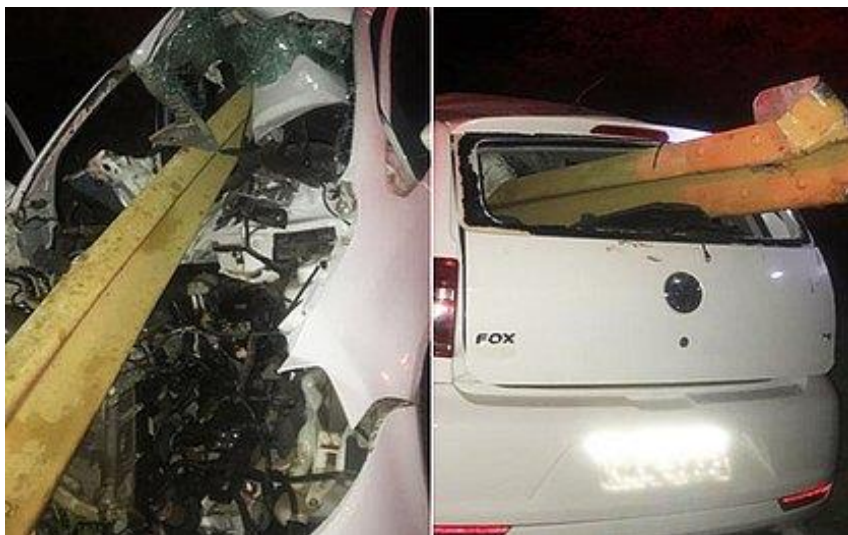
**Imagem 17 – Defesa metálica atravessa carro e deixa passageira gravemente ferida na Bahia, em não conformidade com item 6.1 Terminais de dispositivos de conteção longitudinal da ABNT NBR 15486:2016.**
