# **METODOLOGIA PARA CORRELAÇÃO DE ENSAIOS NÃO DESTRUTIVOS APLICADA NO DIAGNÓSTICO DE UM EMPREENDIMENTO DA DÉCADA DE 60**

**Emerson Meireles de Carvalho  
Luana de Jesus Souza  
Lana Laís Pereira da Cruz**

Objetivo: desenvolvimento de uma metodologia aplicada ao diagnóstico de um empreendimento construído na década de 60, por meio do uso de ensaios não destrutivos e análise da correlação entre os resultados obtidos e as técnicas empregadas

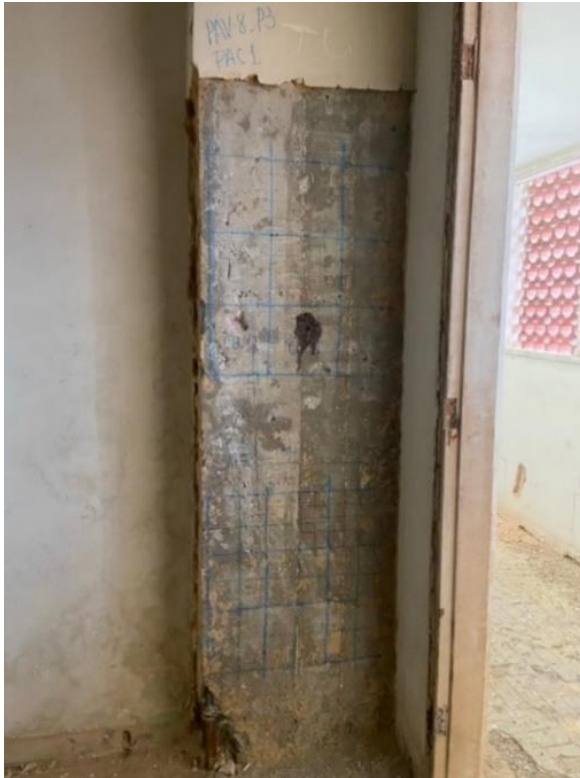
Peça preparada para execução dos  
ENDs

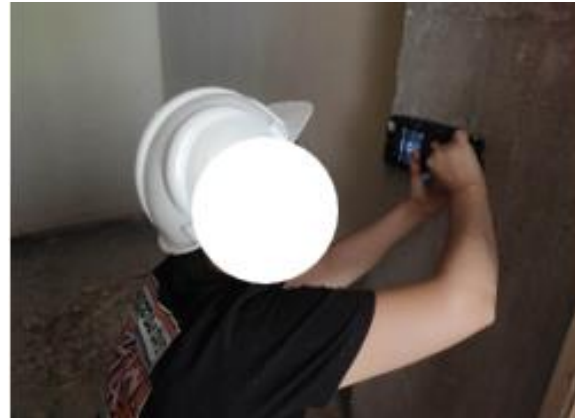
Pacometria

- > O princípio desse ensaio é a detecção de um campo magnético que permite a identificação do posicionamento, dimensões e cobrimento da armadura (BARBOSA; NOBREGA, 2017; SOUZA, MEDEIRO; 2017).

Objetivo principal: *Verificar posição, bitola e cobrimento da armadura e fornecer dados preliminares para os outros ensaios*

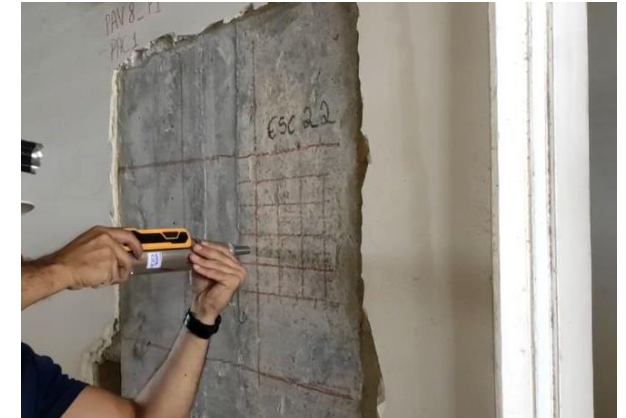
Esclerometria

- > A metodologia de ensaio para avaliação da dureza superficial do concreto endurecido por meio do esclerômetro é estabelecida pela ABNT NBR 7584:2012. Conforme a ABNT, esse método deve ser utilizado como um complemento a outras formas de avaliação.

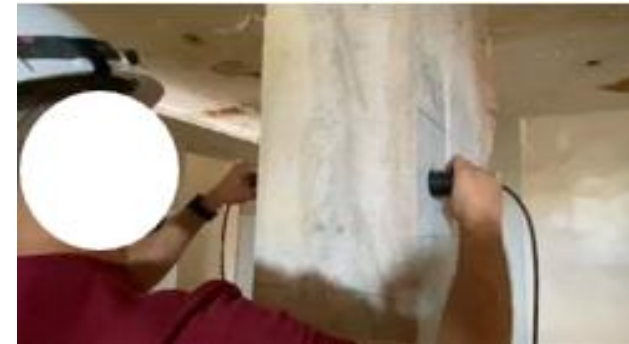
Ultrassom

> O princípio desse ensaio compreende na relação entre o comprimento percorrido entre transdutores (emissor e receptor) e o tempo de propagação da onda, resultando em uma velocidade média (ABNT NBR 8802:2019).

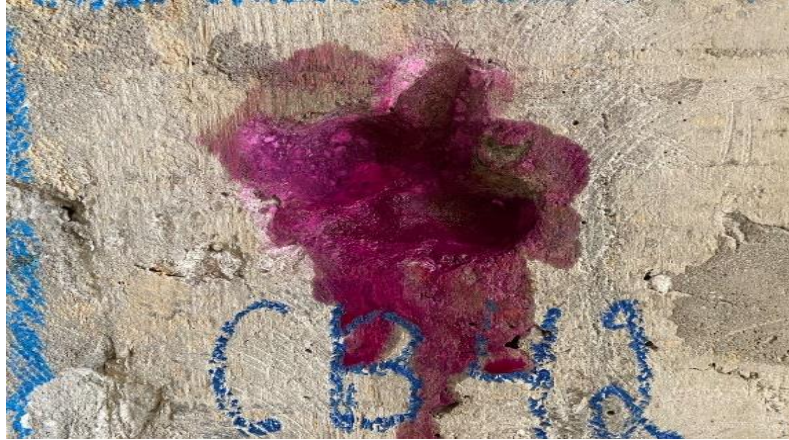
Carbonatação

- Método colorimétrico de aspersão de solução de fenolftaleína (indicador de pH). Esse ensaio consiste na aplicação da solução indicadora de pH sobre a superfície do concreto a ser analisada. Quando a superfície possui um pH adequado, a solução apresenta coloração rosada, entretanto, caso haja perda de alcalinidade, a substância não muda de cor, permanecendo incolor, permitindo a medição da frente de carbonatação na estrutura investigada.

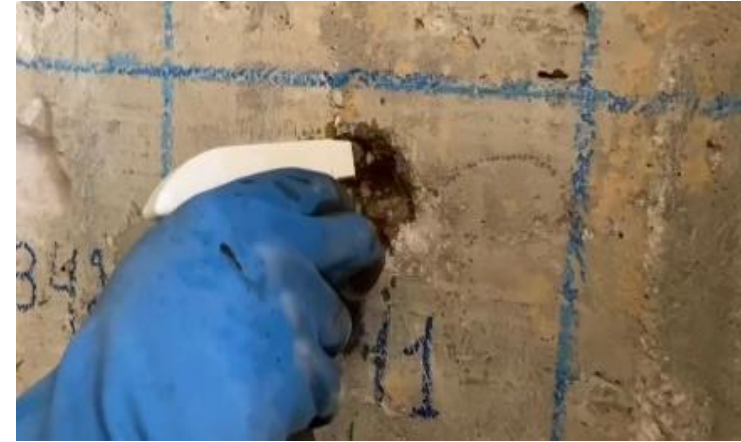
Profundidade de penetração de íons cloretos

- Esse ensaio consiste na aspersão de uma solução de nitrato de prata em uma pequena área fraturada do concreto; e através de uma reação fotoquímica ocorre a formação de dois produtos, sendo eles a formação de um precipitado branco (cloreto de prata), onde houver a presença de cloretos livres e a formação de precipitado marrom (óxido de prata), onde não há cloretos ou em regiões com cloretos combinados (BAROGHEL-BOUNY et al., 2007; MEDEIROS et al., 2009; MEDEIROS et al., 2018).

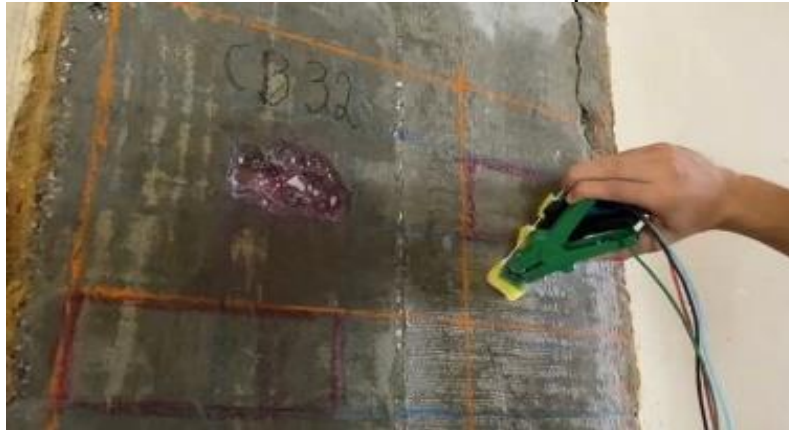
Resistividade elétrica superficial

Esquema da determinação de resistividade superficial do concreto, pelo método dos quatro eletrodos

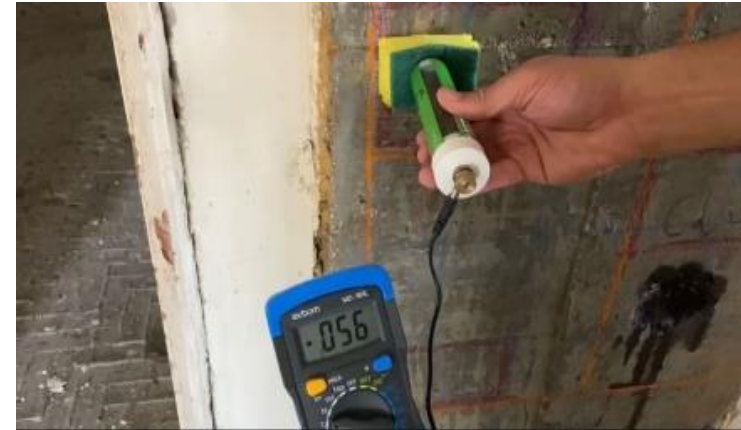
Potencial de corrosão
