# MANCHAS EM APARTAMENTOS CAUSADAS POR UMIDADE INTERNA

**IBAPE NACIONAL**  
Instituto Brasileiro de Avaliações  
e Perícias de Engenharia

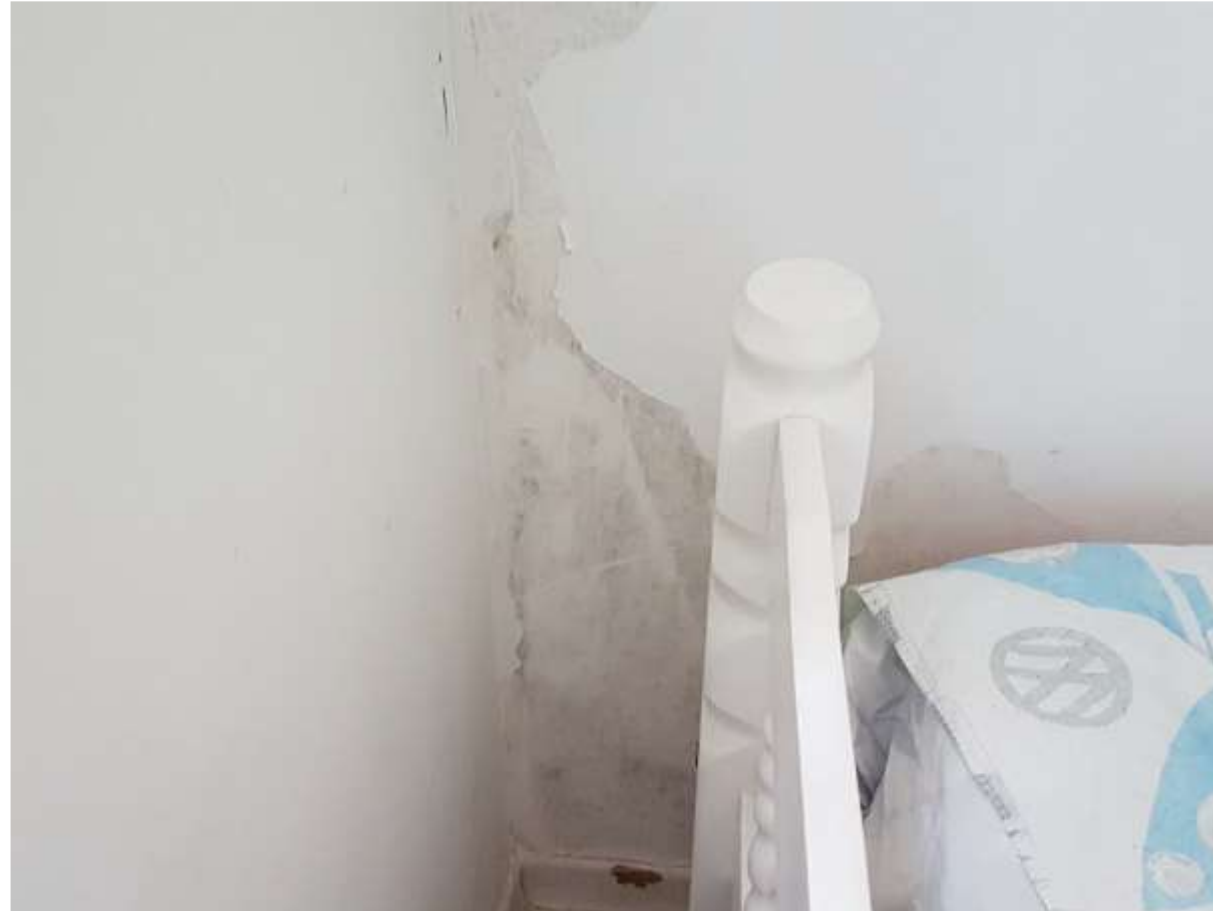
**Figura 1: Manchas de infiltração com degradação do revestimento da parede**

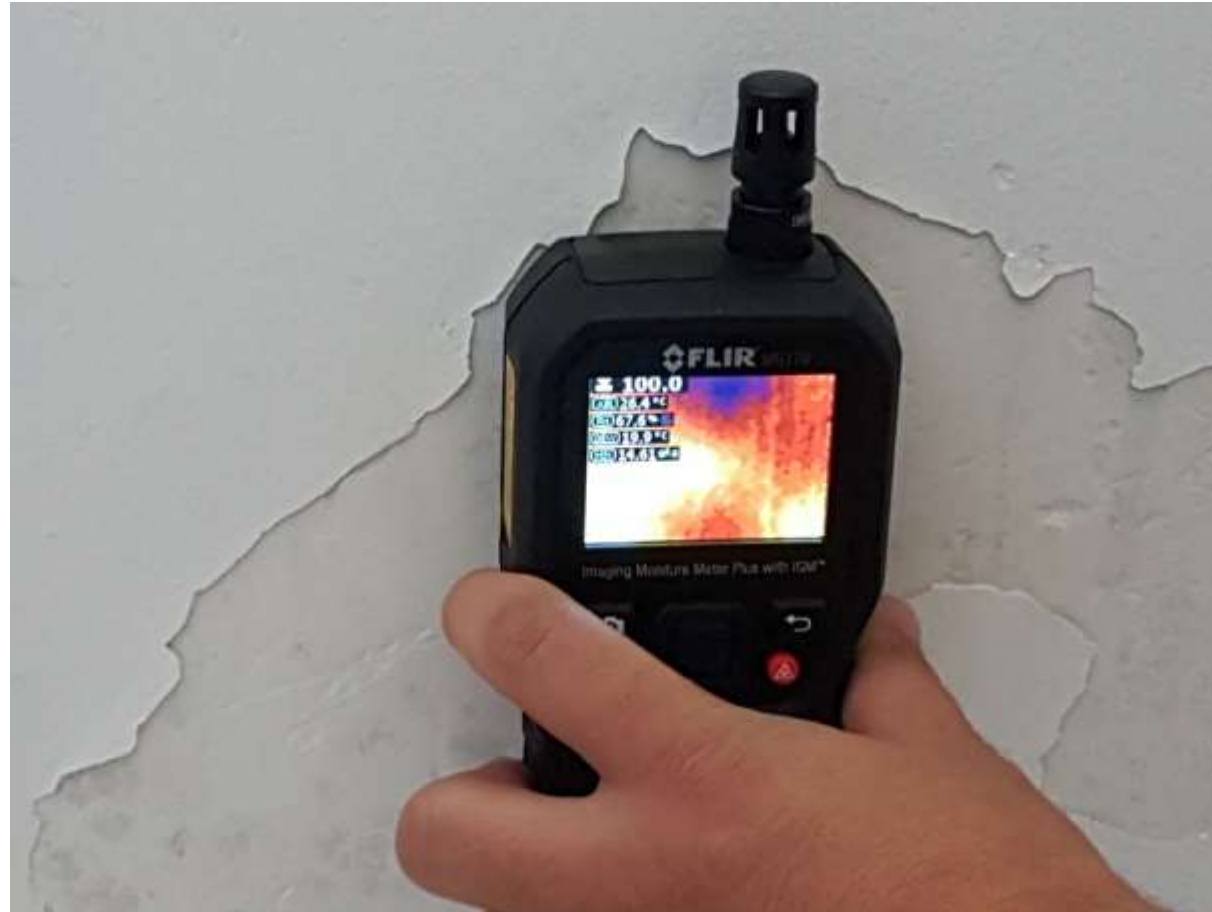
**Figura 2: Índice de umidade de 100%, indicando patologia decorrente de infiltração**

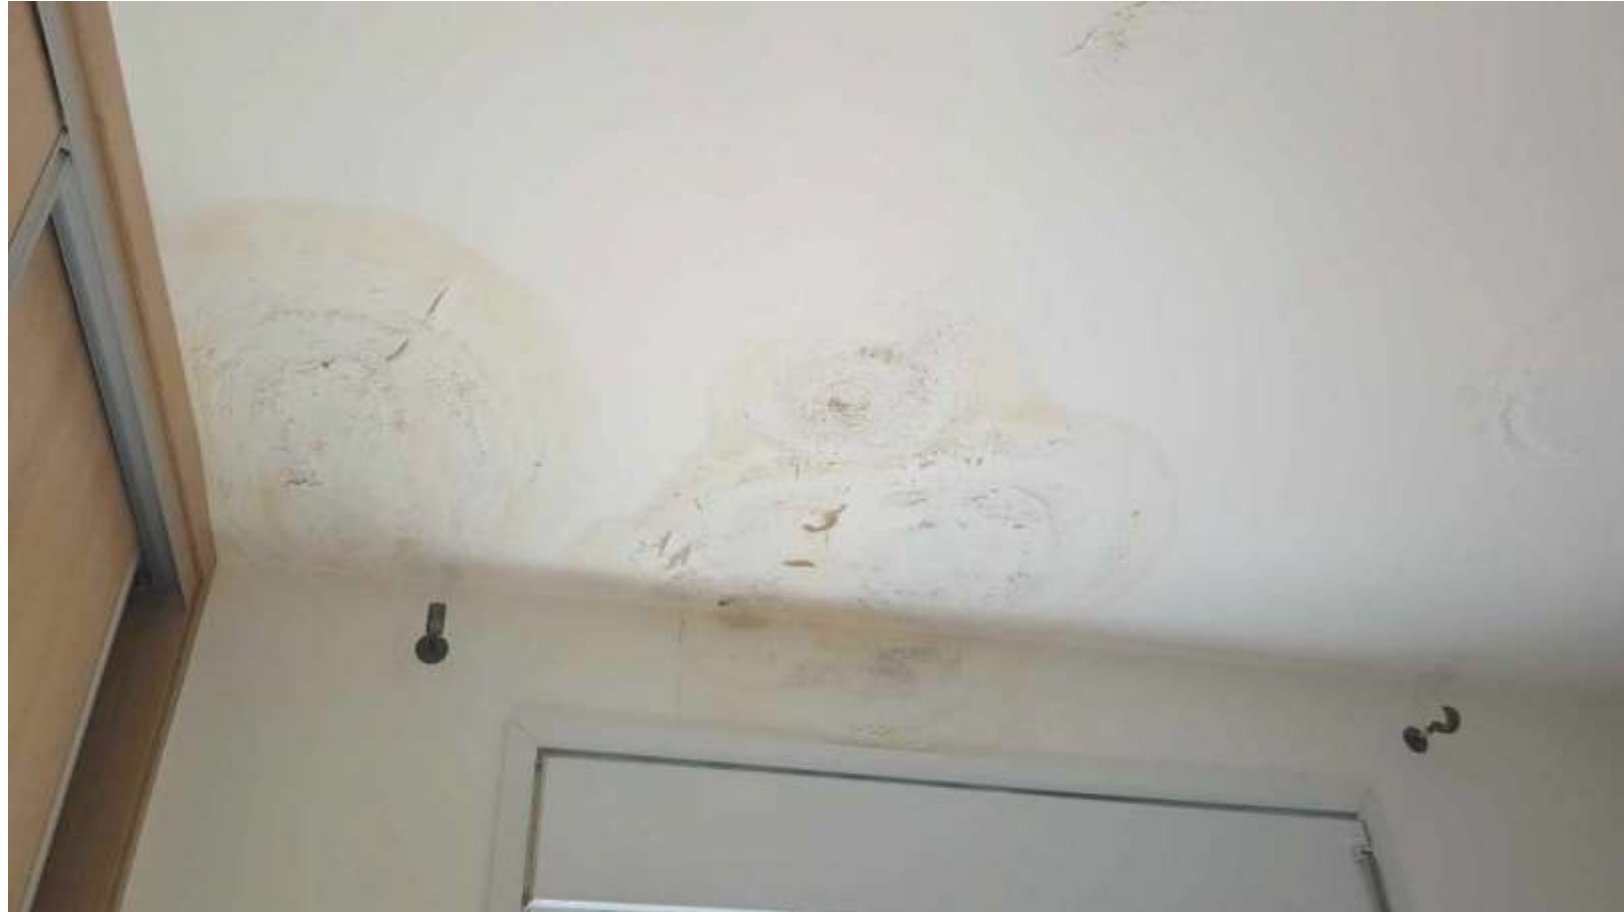
**Figura 3: Manchas de infiltração com degradação do revestimento de paredes e teto**

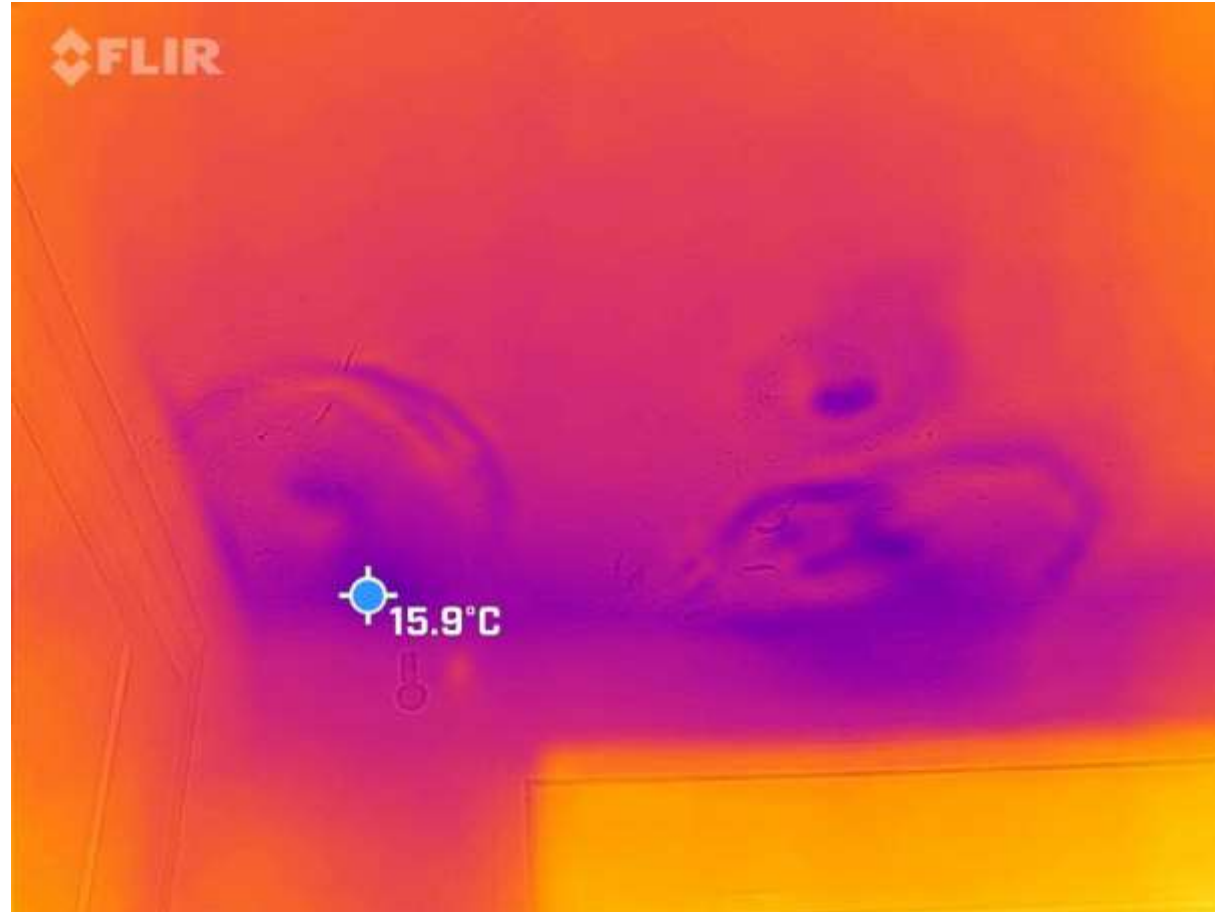
**Figura 4: Coloração violeta nos pontos onde há infiltrações**

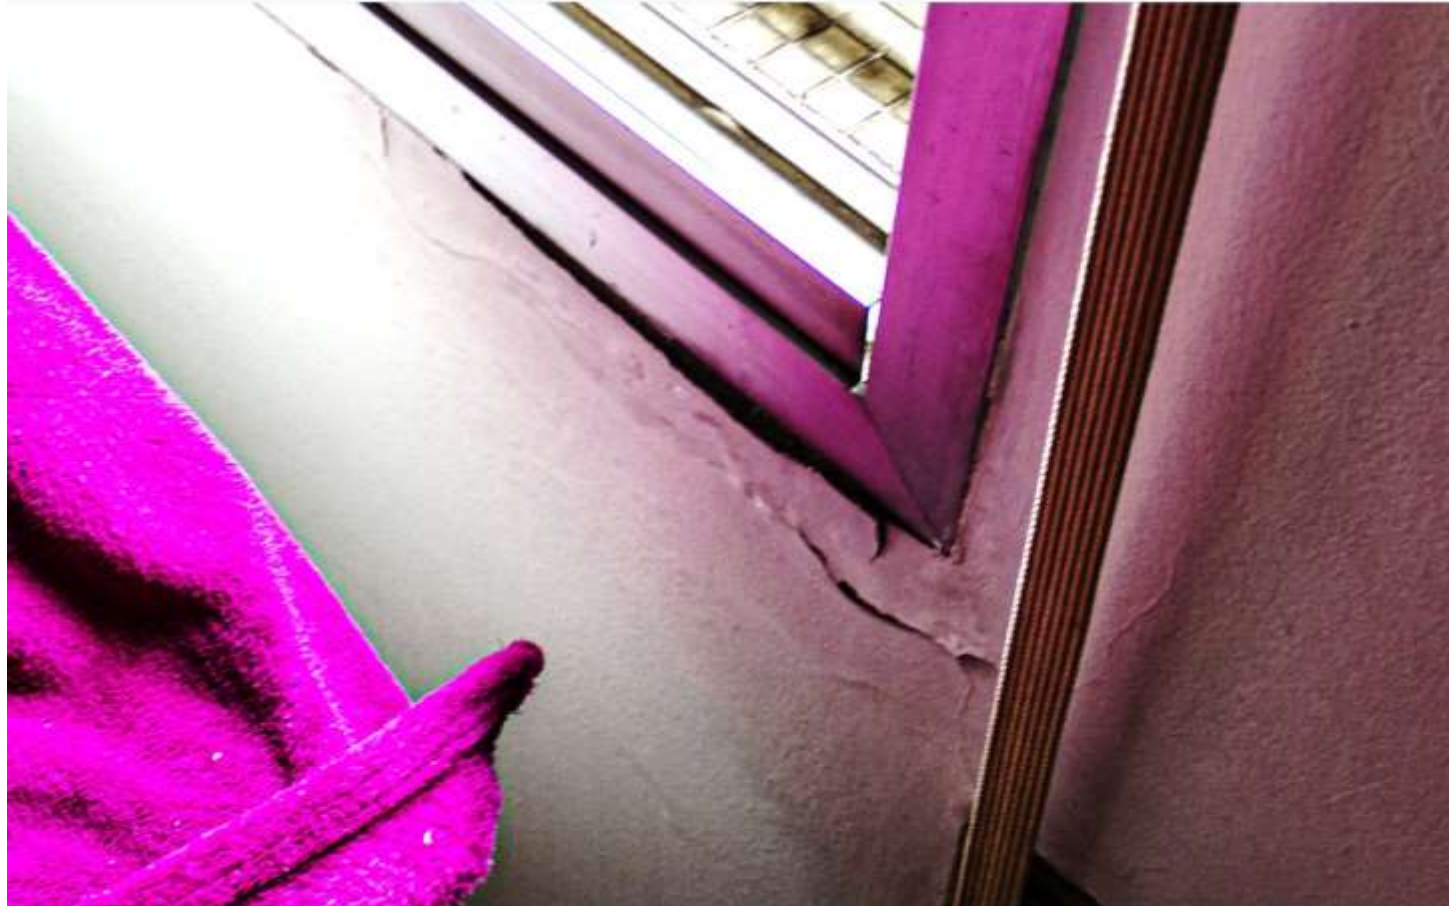
**Figura 5: Manchas de infiltração com degradação do revestimento da parede junto ao caixilho da janela**

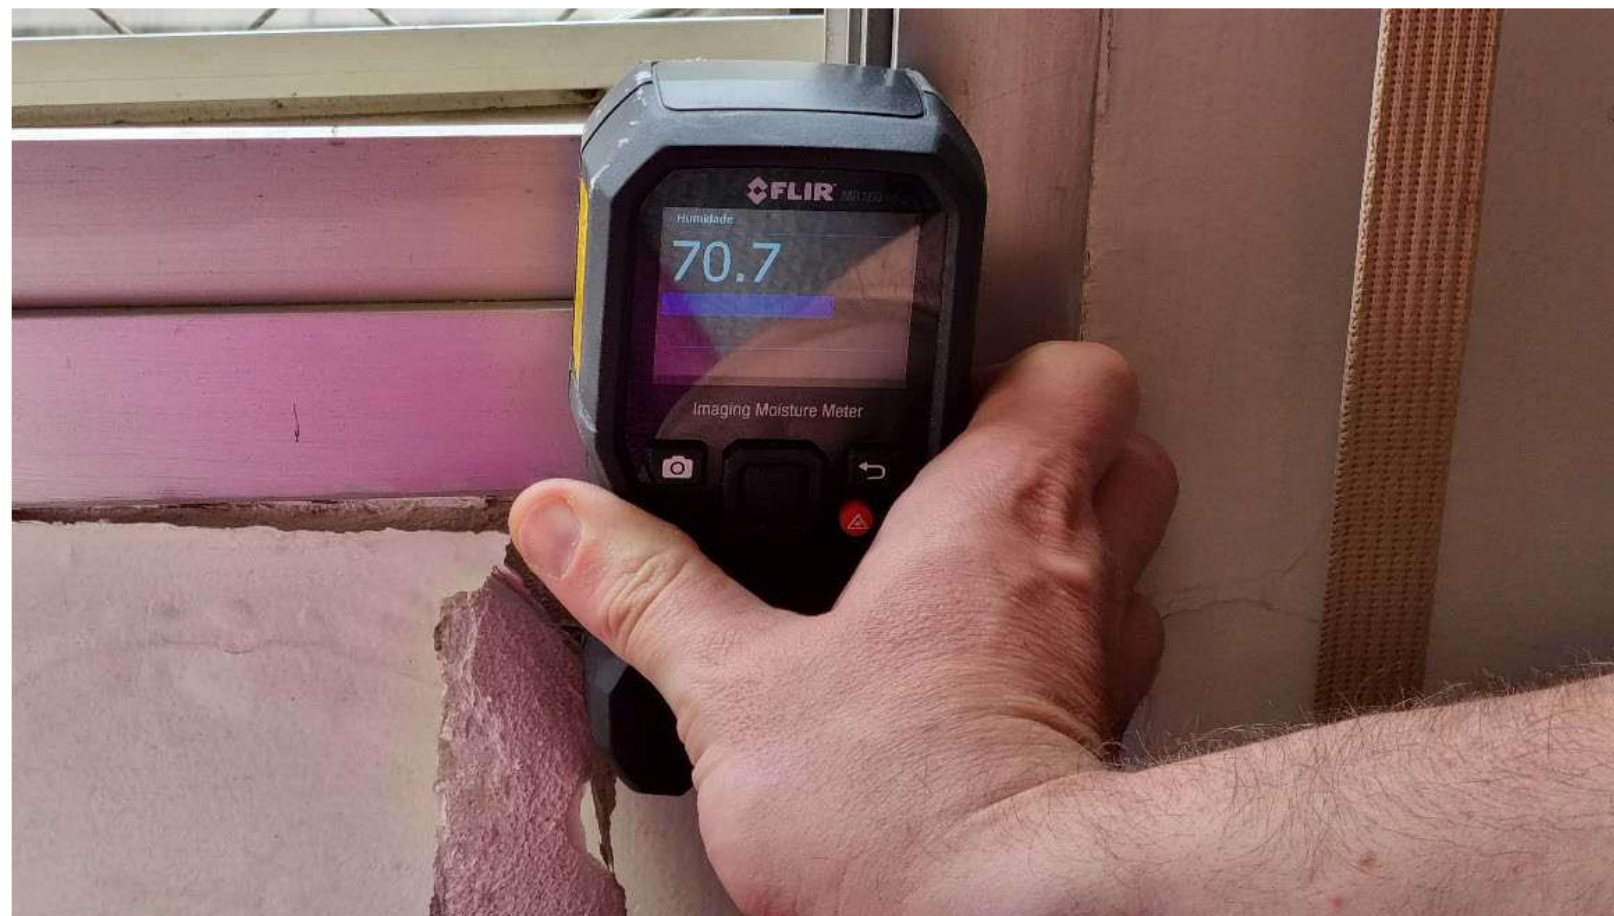
**Figura 6: Índice de umidade de 70,7%, indicando patologia decorrente de infiltração**

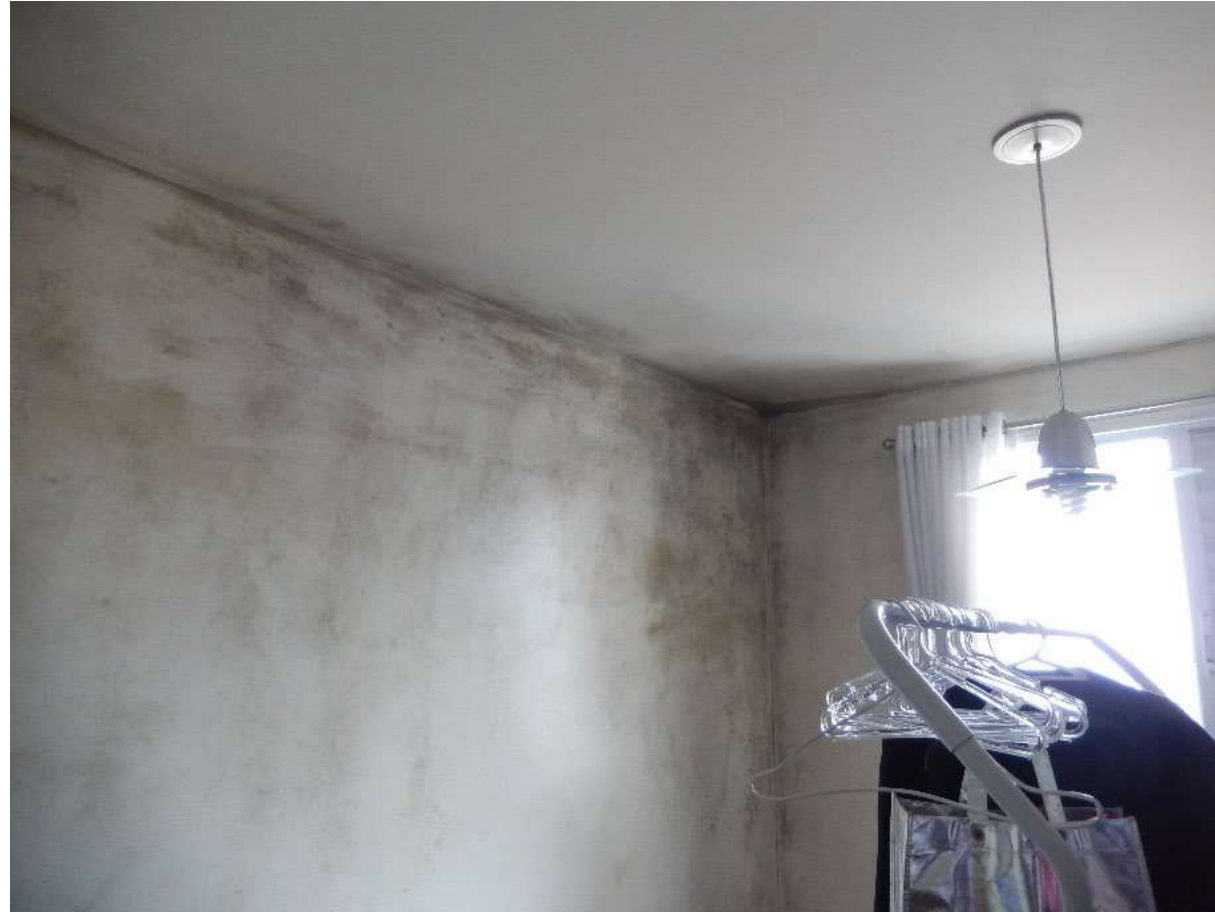
**Figura 7: Manchas decorrentes de condensação que acometem praticamente todo o cômodo**

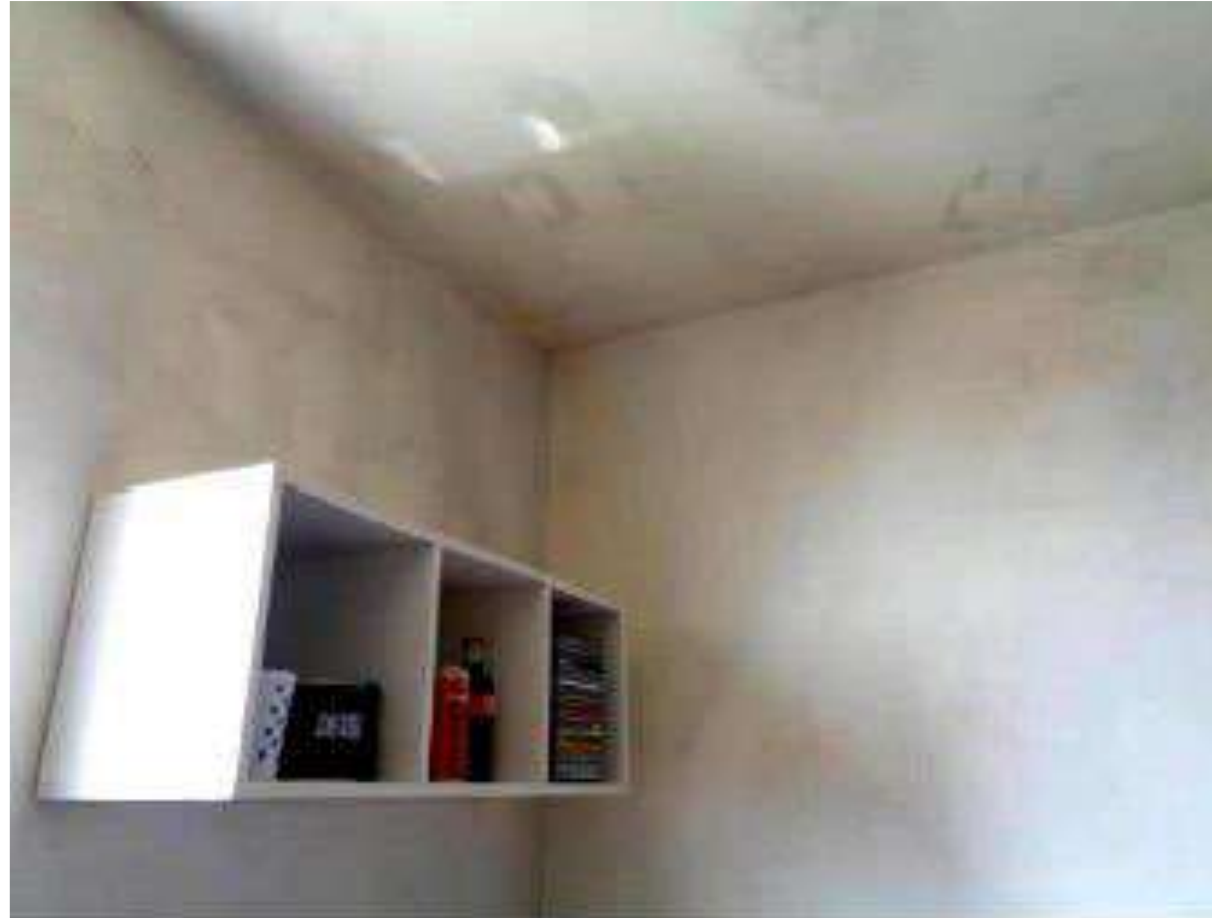
**Figura 8: Manchas decorrentes de condensação que acometem praticamente todo o cômodo**

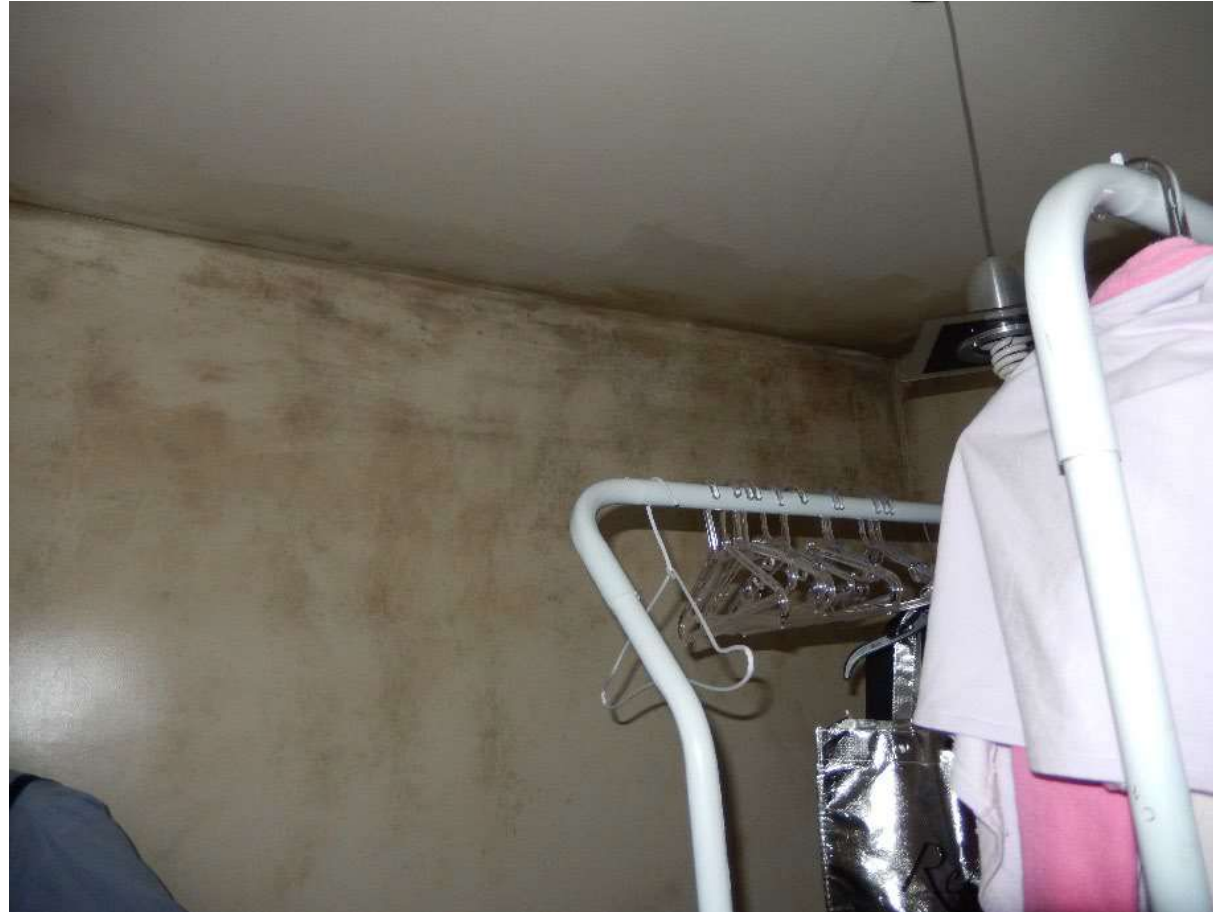
**Figura 9: Manchas decorrentes de condensação que acometem praticamente todo o cômodo**

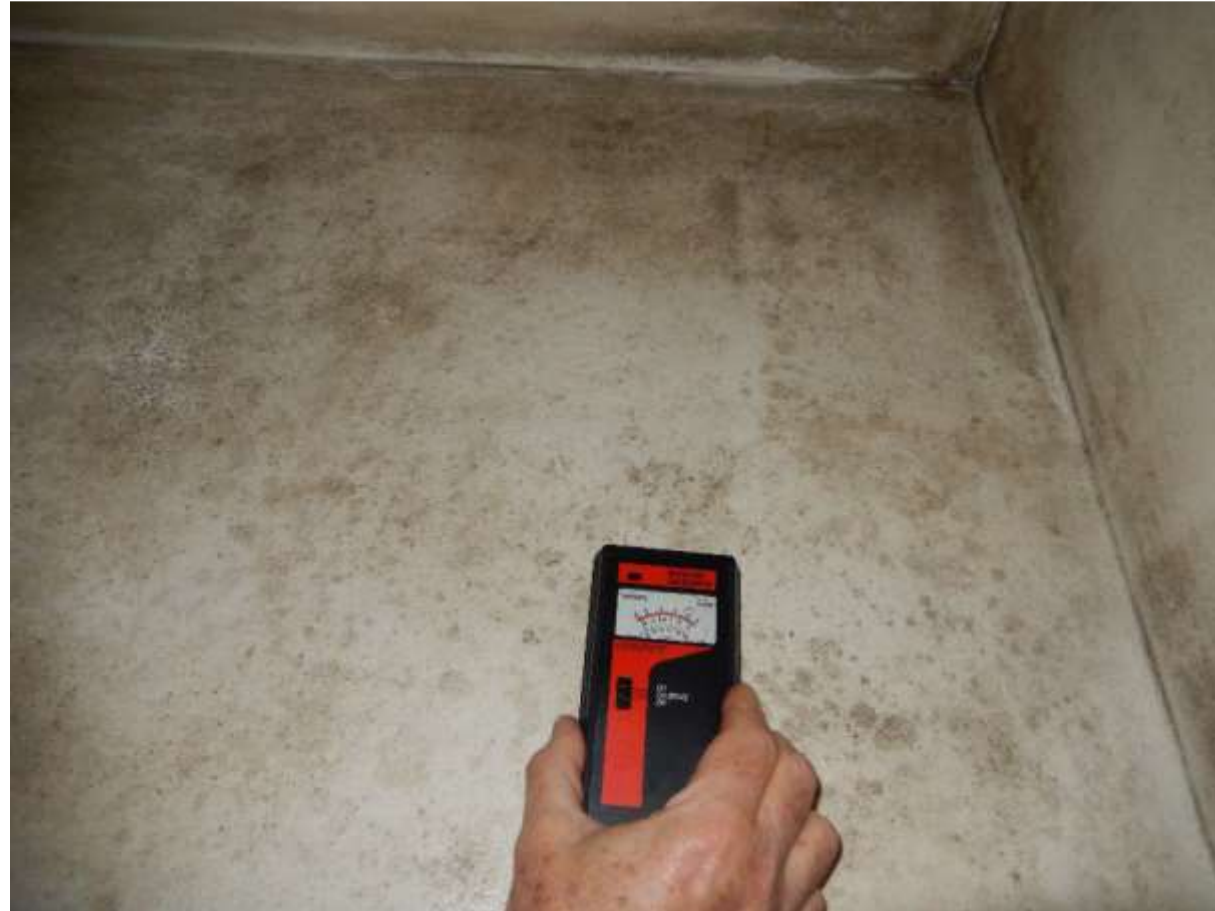
**Figura 10: Índice nulo de umidade, indicando inexistir infiltrações**

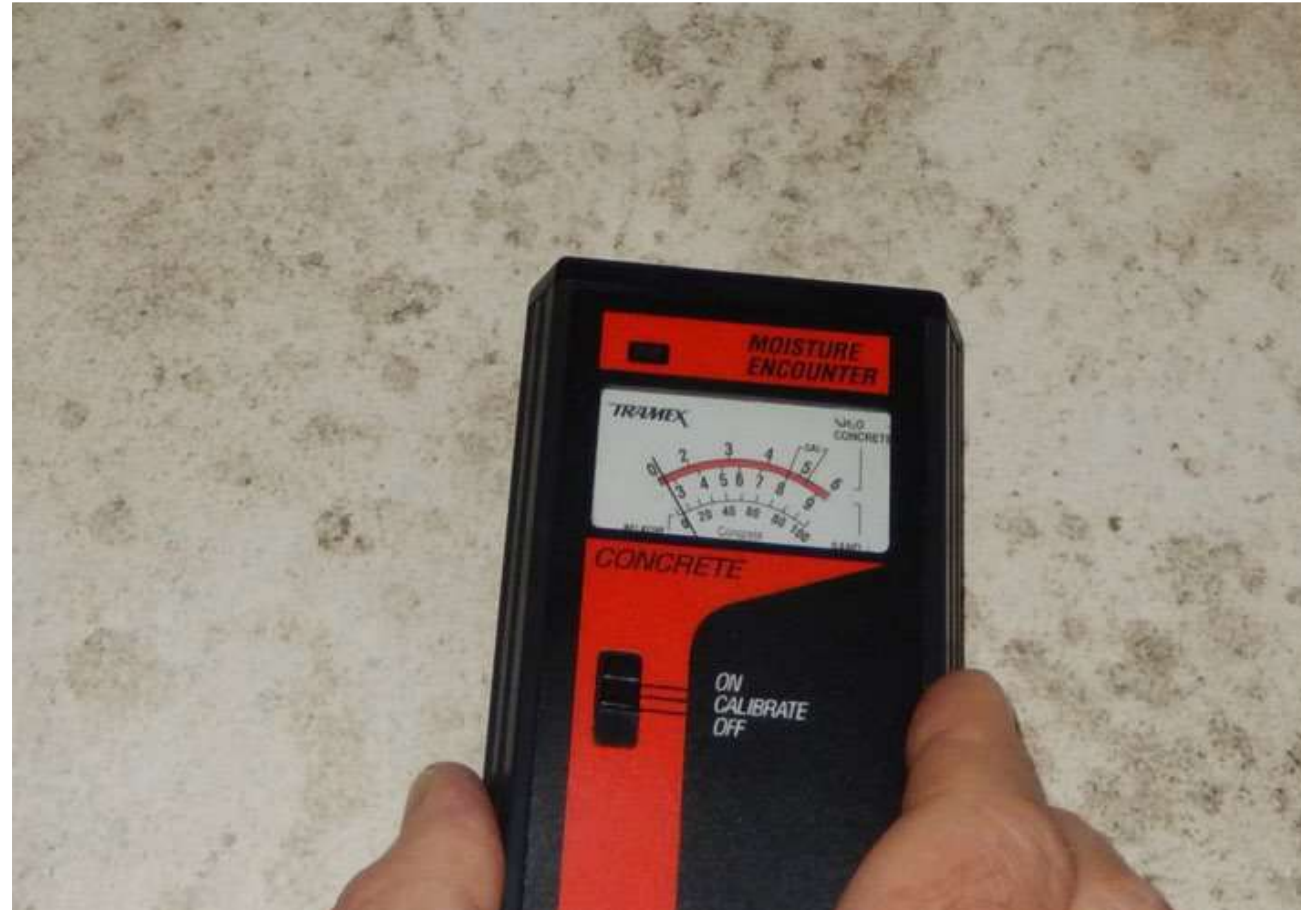
**Figura 11: Índice nulo de umidade, indicando inexistir infiltrações**

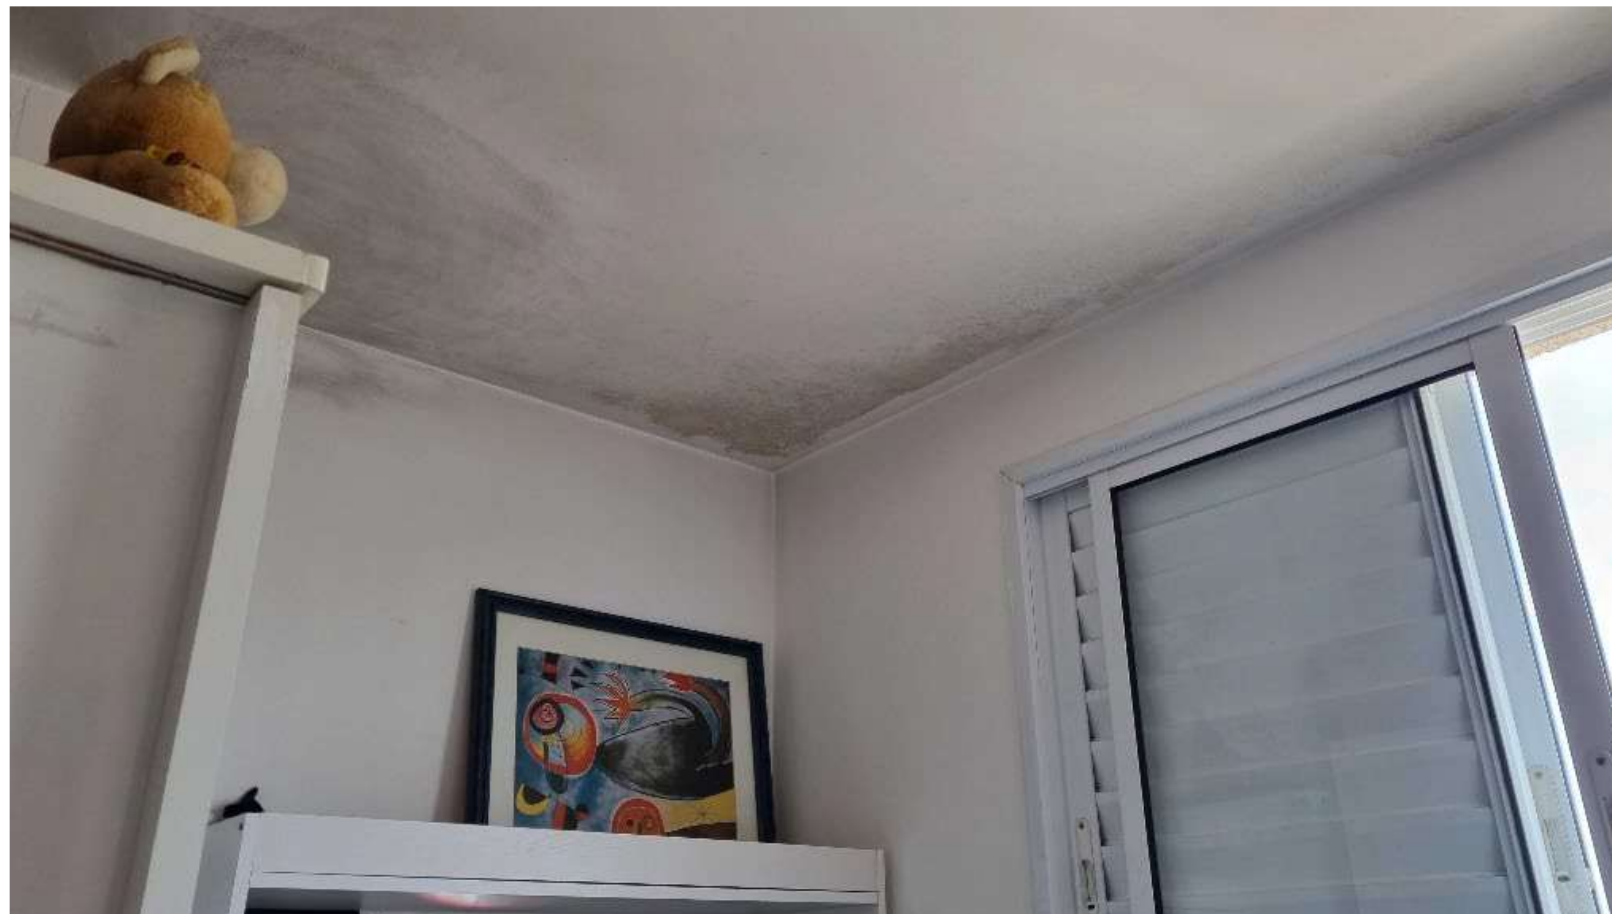
**Figura 12: Manchas escurecidas no teto e parede do dormitório**

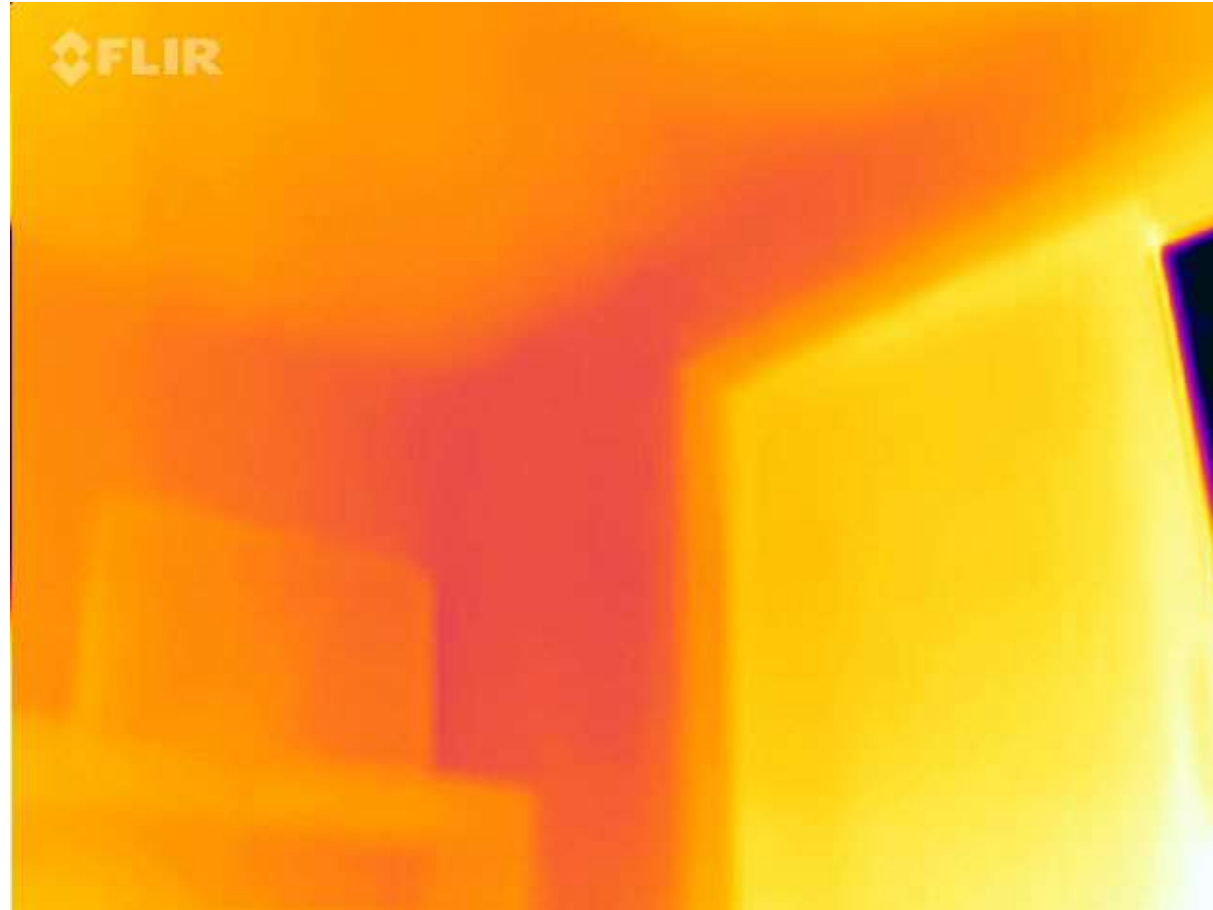
**Figura 13: Coloração uniforme na imagem obtida pela câmera térmica, sem sinais de infiltrações**

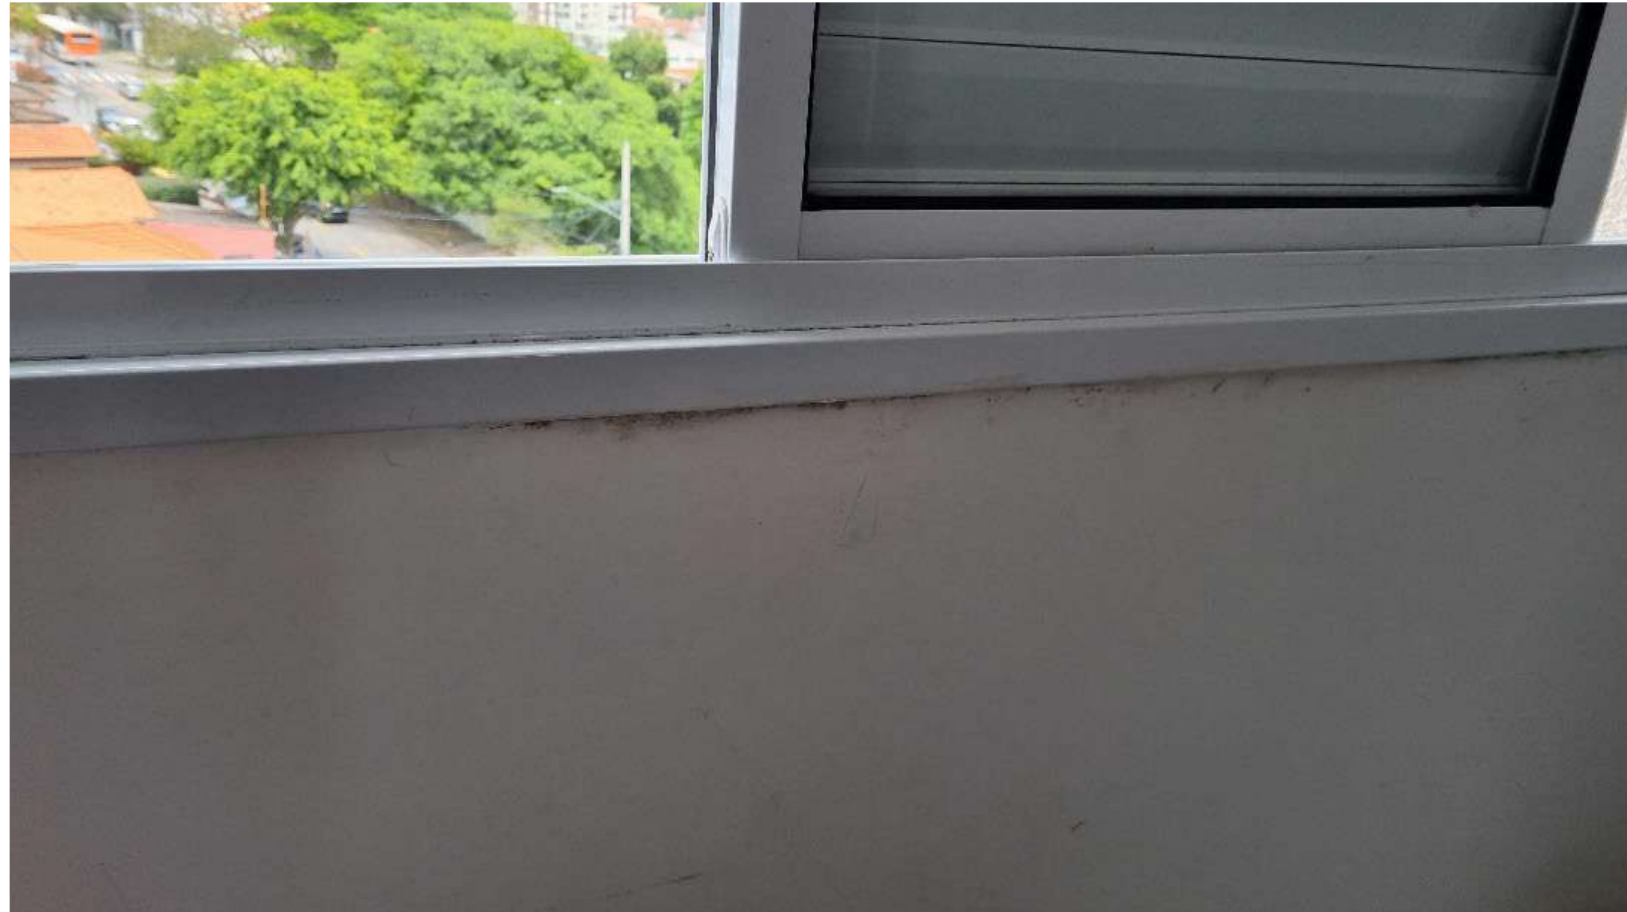
**Figura 14: Manchas escurecidas ao redor da janela do dormitório**

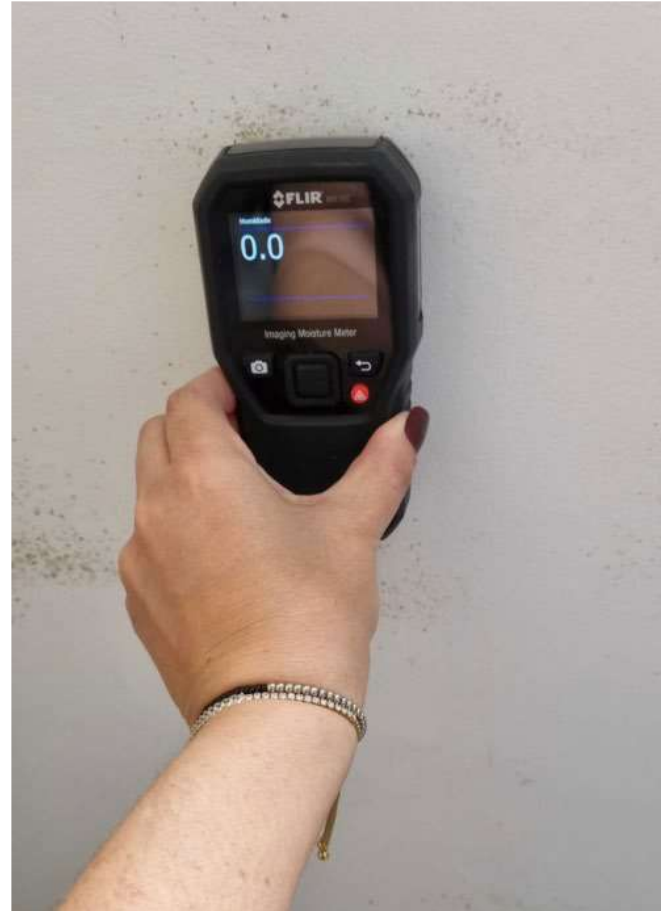
**Figura 15: Índice de umidade nulo, indicando inexistir infiltrações**

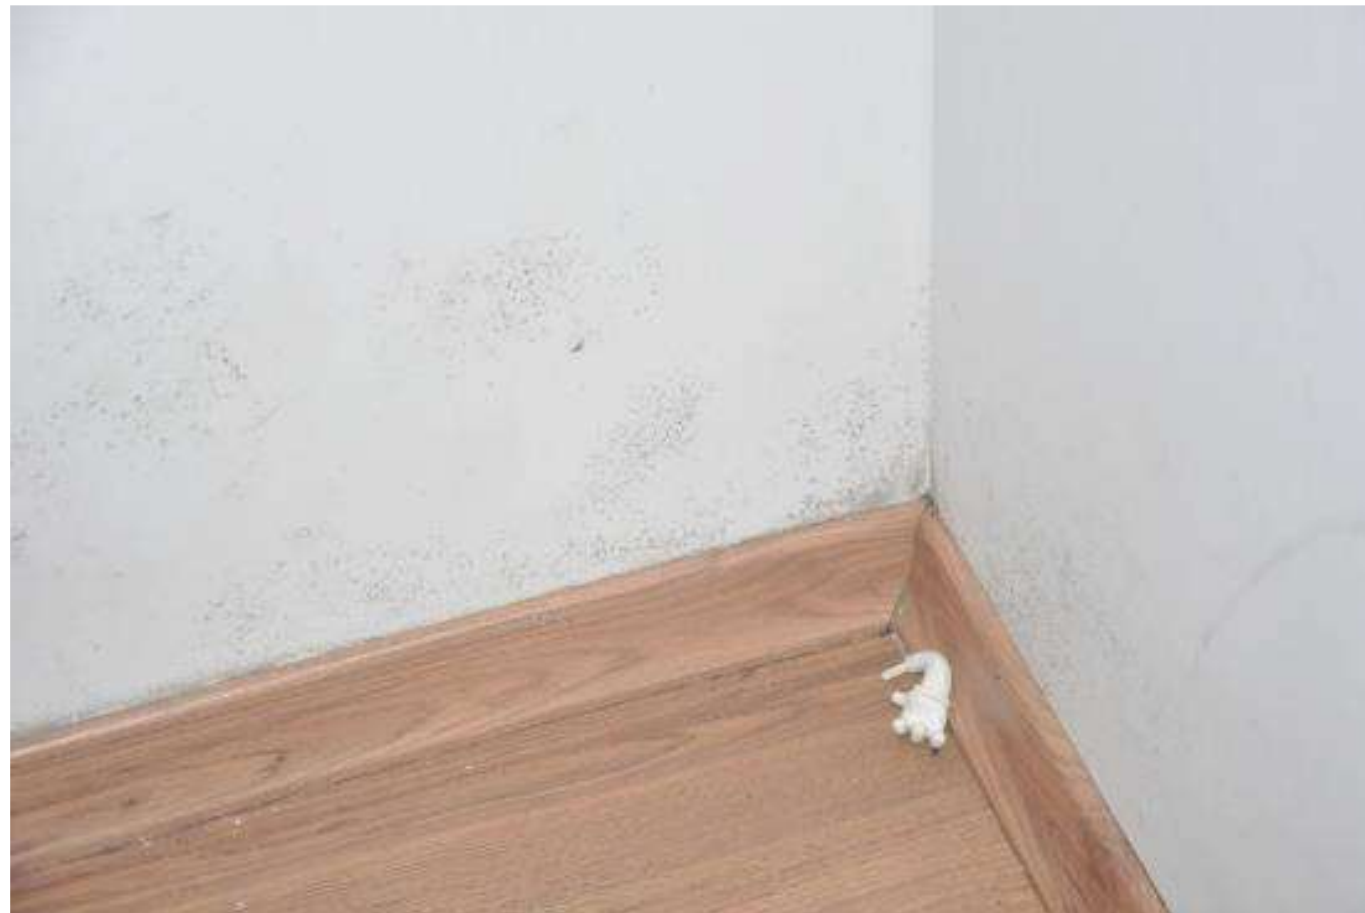
**Figura 16: Manchas escuras na parede do cômodo vistoriado.**

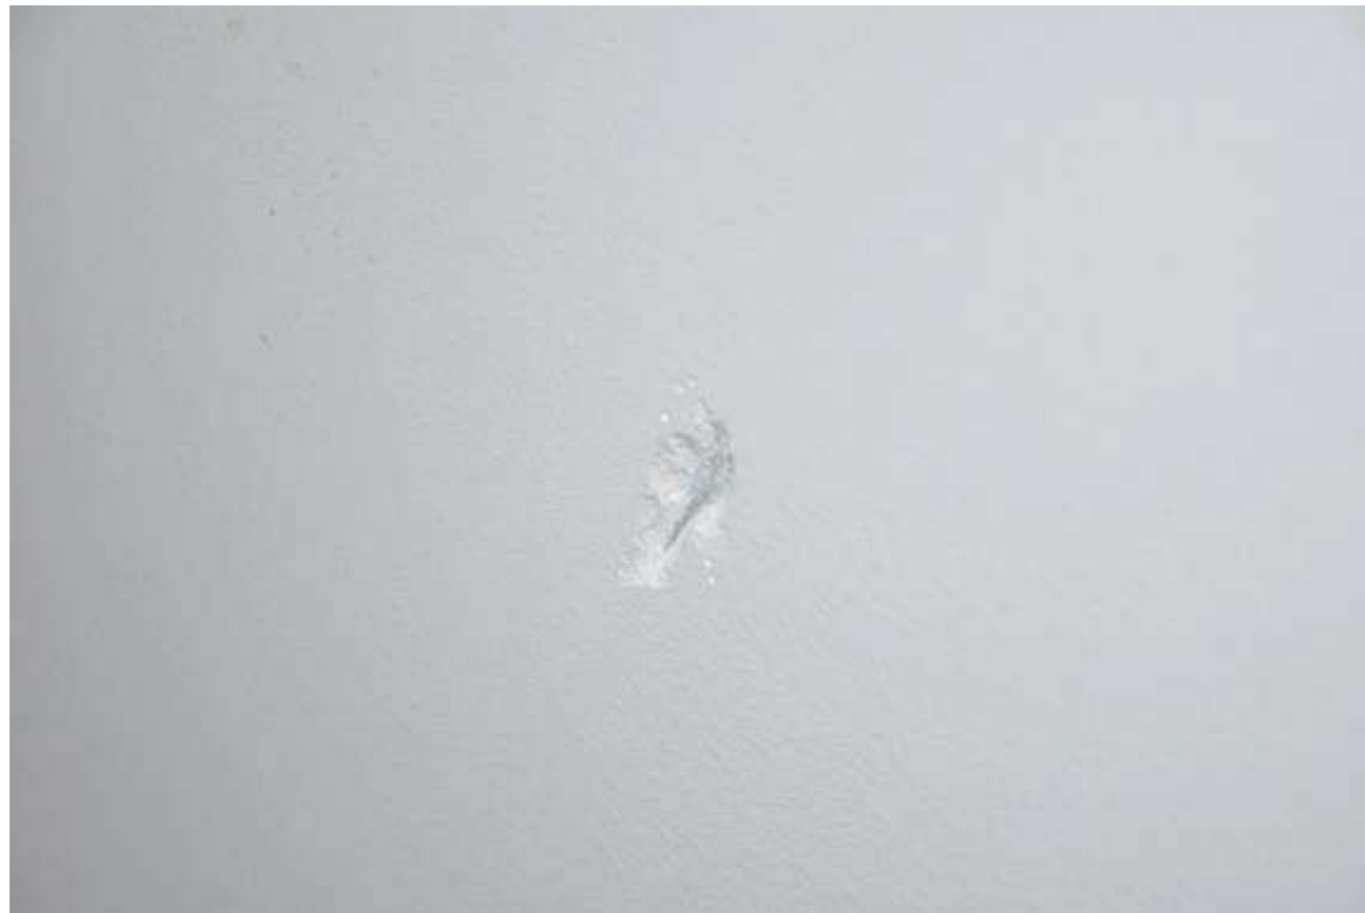
**Figura 17: Escarificações no revestimento de gesso da parede com manchas:  
revestimento seco.**

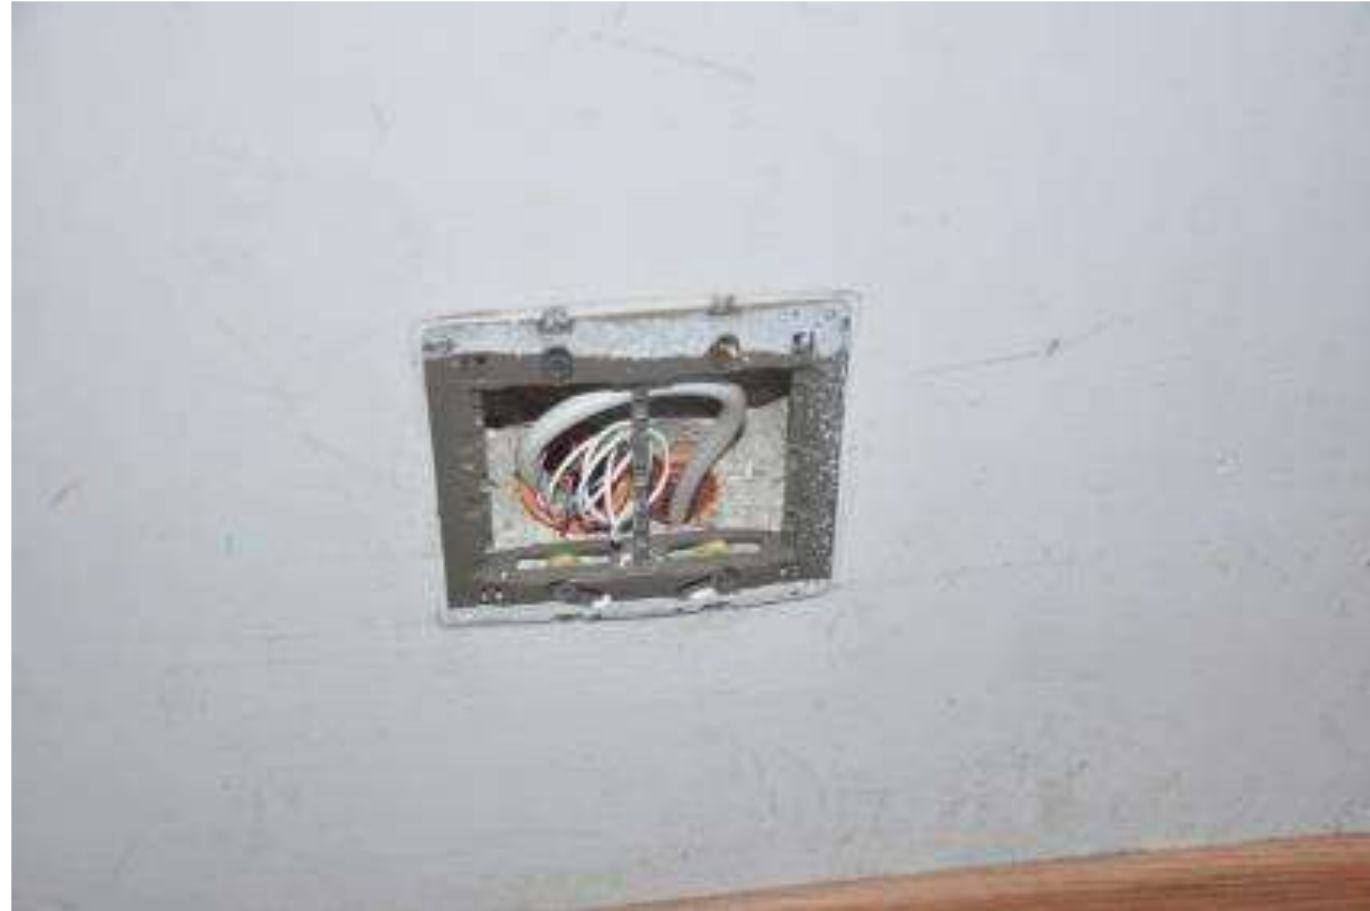
**Figura 18: Inspeção no interior da tomada da parede com manchas, não sendo detectado nenhuma umidade interna.**
