# MANCHAS EM APARTAMENTOS CAUSADAS POR UMIDADE INTERNA

**IBAPE NACIONAL**  
Instituto Brasileiro de Avaliações  
e Perícias de Engenharia

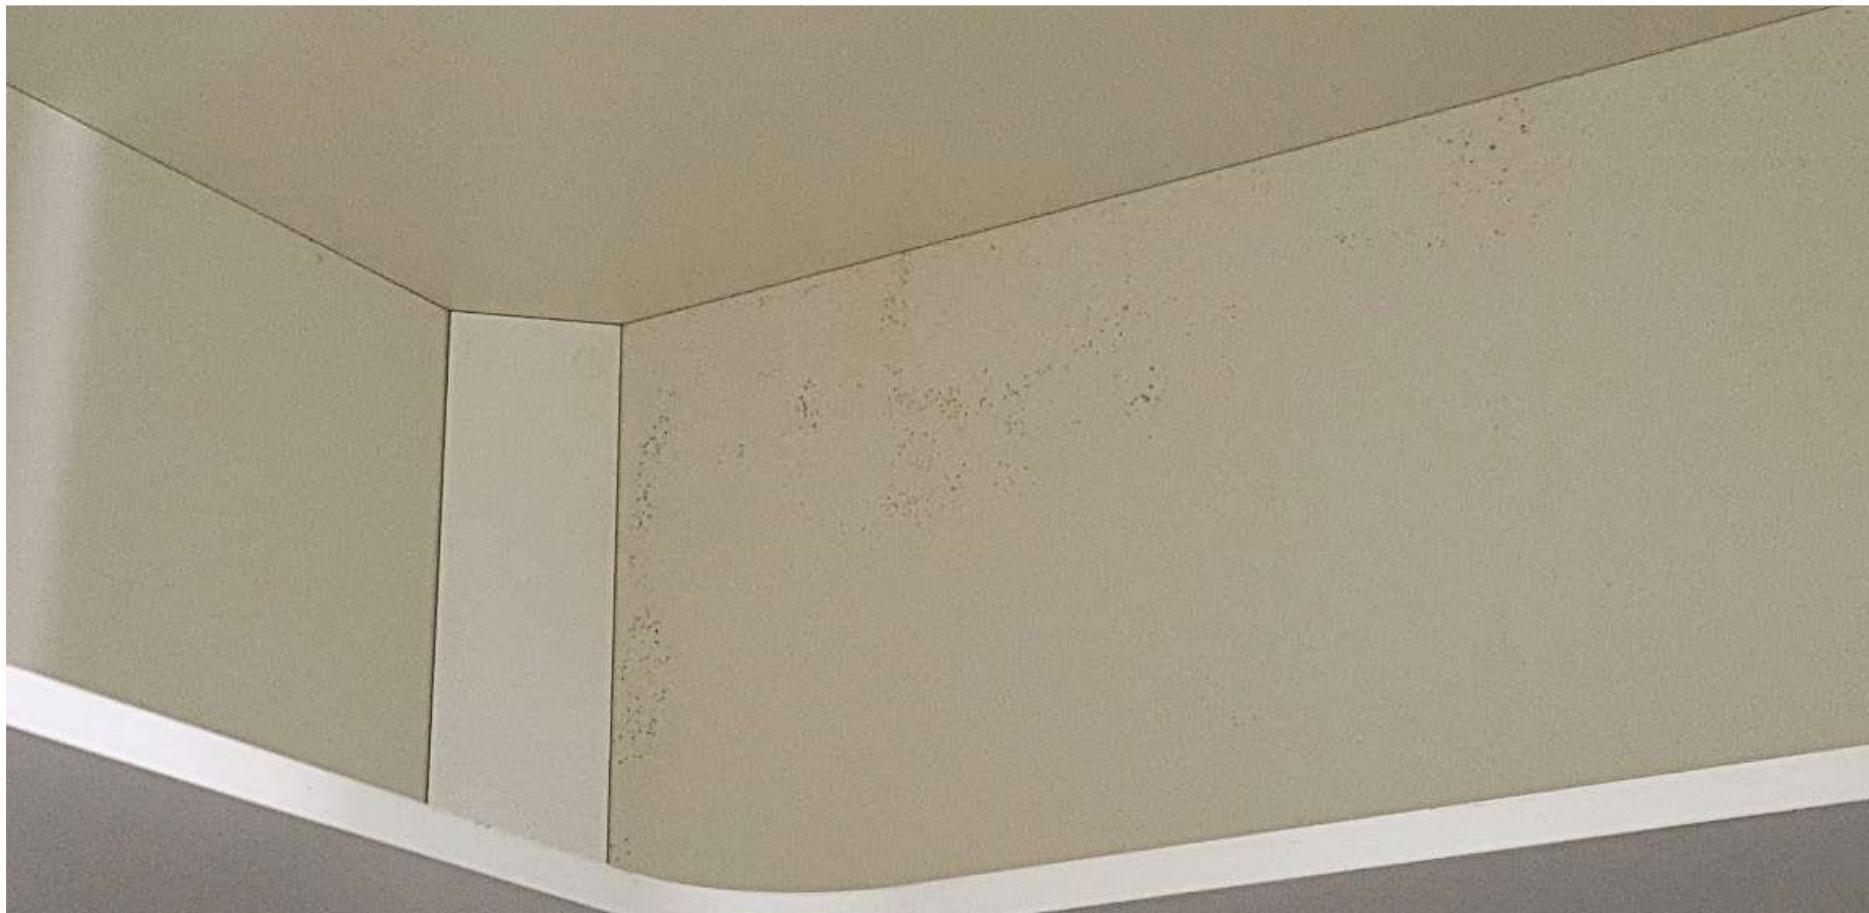
**Figura 19: Detalhe das manchas escurecidas no interior dos armários instalados na parede de fachada**

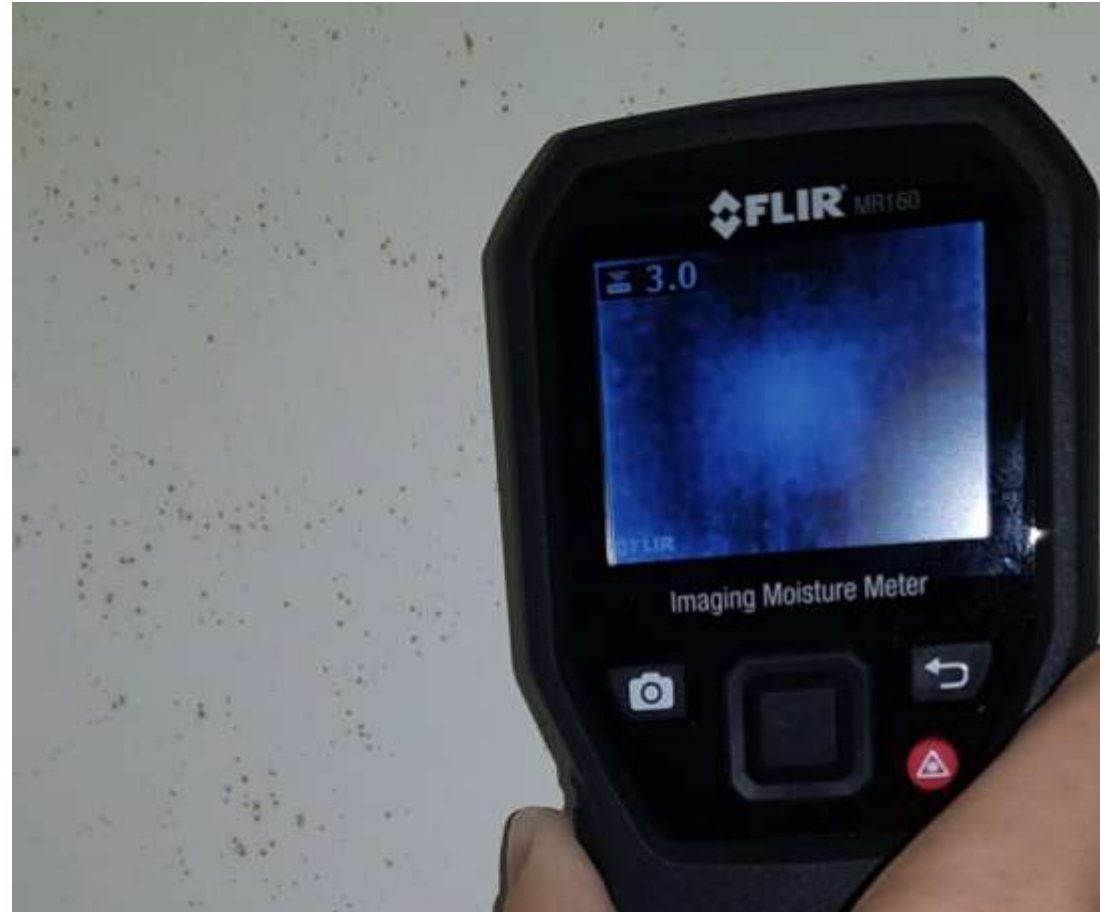
**Figura 20: Índice de umidade próximo de zero, indicando inexistir infiltrações**
