## INSPEÇÃO PREDIAL DE BEM HISTÓRICO PARA PROJETO/OBRA DE REQUALIFICAÇÃO E RESTAURAÇÃO DE ELEVADOR URBANO

Estudo de uma instalação de elevadores novos, sem casa de máquinas, numa obra pública, fazendo interface com uma estrutura existente, secular, que é tombada pelo patrimônio histórico. Objetiva demonstrar a importância de uma inspeção predial prévia bem-feita (que precisou ser por etapas) para encontrar as melhores soluções a serem aplicadas no projeto mecânico e de automação, usando técnicas não destrutivas, para apoio e travamento dos novos elevadores na estrutura existente. Além disso, ressaltar como aparelhos de transporte vertical podem ser usados como solução para melhoria da mobilidade urbana, de forma sustentável, provendo uma acessibilidade mais eficaz à sociedade como um todo.

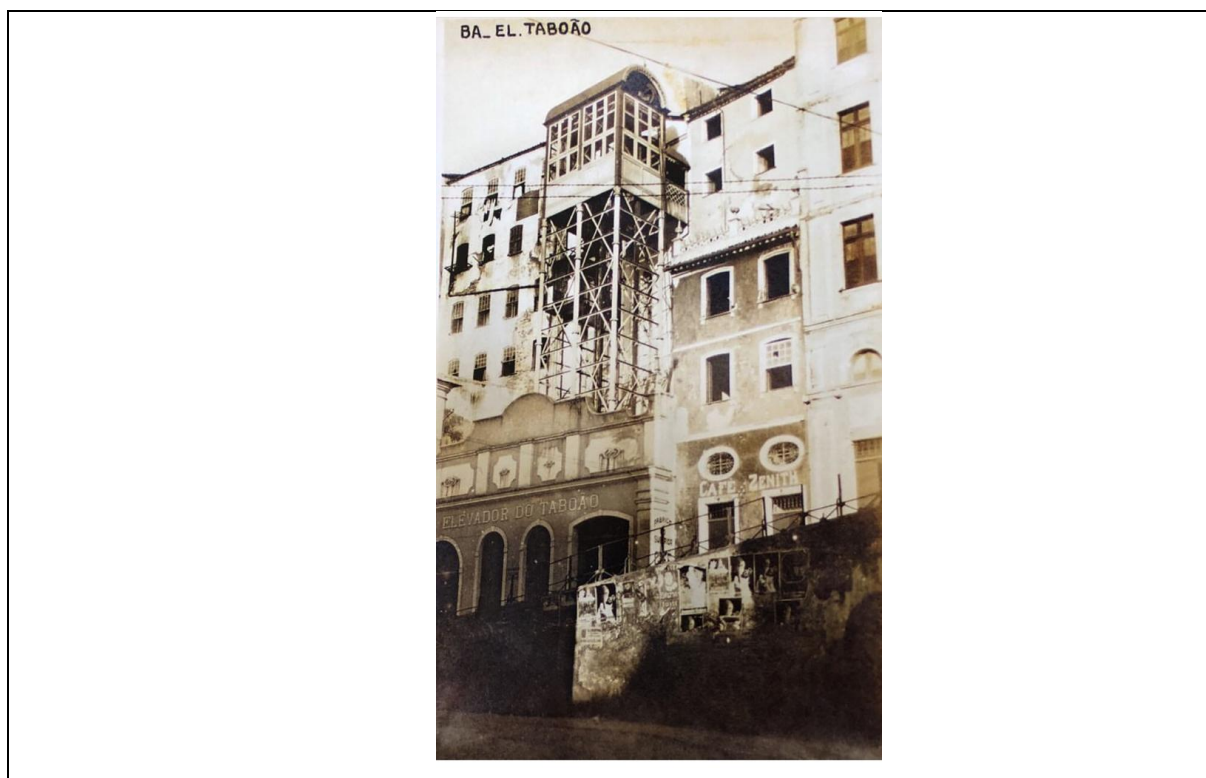
**Figura 1– Elevador do Taboão, foto histórica.**

Em Salvador, segundo Santiago (2019), o Elevador do Taboão foi inaugurado em 19 de janeiro 1896, há 127 anos, portanto, com uma estrutura metálica vinda da Inglaterra e que, apesar de completamente abandonada a várias décadas, se mantinha ainda de pé com as peças fundamentais praticamente originais no seu núcleo.

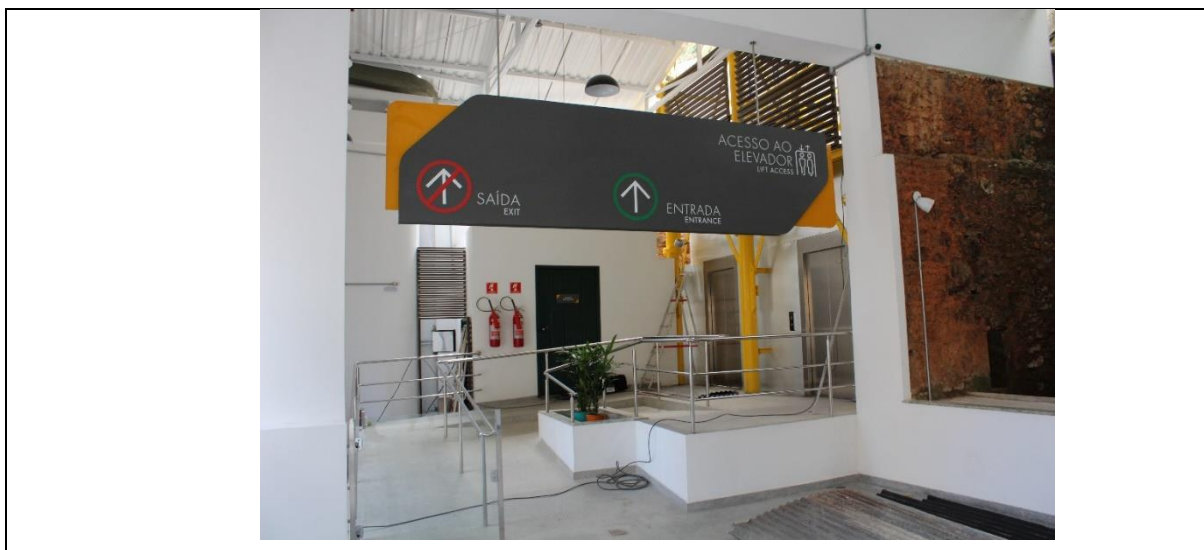
**Figura 8 – Vista da elevação necessária, por rampas.**

Os poços, originalmente, estariam ao nível do acesso (da rua), com profundidade de 1,30m. Com a impossibilidade de adotar essa solução, visto que as sapatas que apoiavam a estrutura estavam aproximadamente 0,30m abaixo do nível do acesso precisando cavar mais 1,00m, o que geraria risco de desestabilização da mesma, optou-se pela elevação, por rampas, sendo revisados os pré-requisitos normativos com a definição dos novos poços em 1,10m, o que representou uma elevação de 0,80m.

Uma das soleiras de uma das cabinas (são do tipo portas opostas) fora alinhada com o acesso superior (ao lado da contenção de pedra), de forma a otimizar as obras. Ocorre que na estação inferior, após a limpeza/retirada de escombros do desabamento, verificou-se que não era possível ter um poço dentro da normativa atual assim, precisou-se criar um elemento para elevação (rampas) e, como já haveria uma obra nesta, sugeriu-se que a mesma se concentrasse na estação inferior, o que foi adotado.

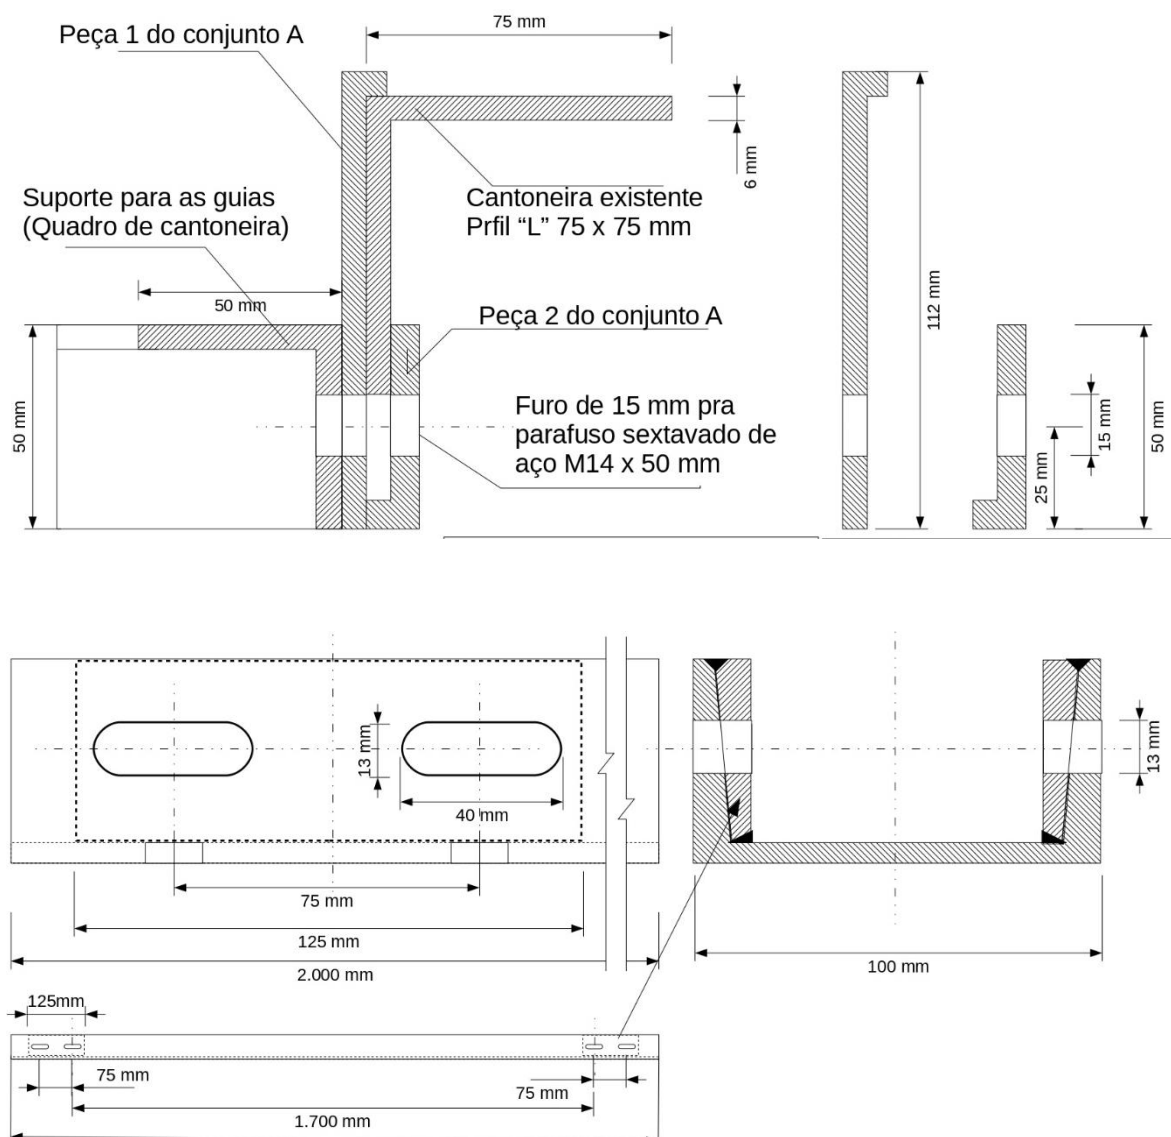
## 7.7 PROJETO DOS NOVOS SUPORTES

Solução aplicada para fixação das guias.

Quando as peças que aproveitavam os furos existentes, especialmente ao centro da estrutura, utilizavam elementos para fixar os suportes das guias de contrapeso, que, apesar de, por um lado, facilitarem a especificação em projeto, geraram uma demanda de instalação maior, visto que os furos encontrados ao longo da estrutura (o equivalente a uma caixa de corrida) não eram uniformes. Portanto, cada peça (num total de 17) precisaram ser usinadas diferentemente uma a uma, para se adaptarem à topografia dos furos no local.
