# INCÊNDIO EM ESTRUTURA DE CONCRETO ARMADO: inspeção *in loco* e análises técnicas para caracterizar danos e subsidiar medidas de reabilitação

Eng. Civil Luís Henrique Poy

- ➔ **PERÍCIA EXTRAJUDICIAL (COM CLÁUSULA DE CONFIDENCIALIDADE)**
- ➔ **ESTRUTURA DE CONCRETO ARMADO (PARTE NOVA/ PARTE EXISTENTE) DESTINADA A SUPORTAR EQUIPAMENTO DE PRODUÇÃO DE ALTA PERFORMANCE**
- ➔ **INCÊNDIO OCORRIDO DURANTE A FASE FINAL DAS OBRAS CIVIS (PRESENÇA DE FORMAS E OUTROS ELEMENTOS EM MADEIRA)**
- ➔ **OBJETIVO DOS TRABALHOS: VERIFICAR NÍVEL DE DANO, APONTANDO EVENTUAL REDUÇÃO DA RESISTÊNCIA MECÂNICA E/ OU DA DURABILIDADE**

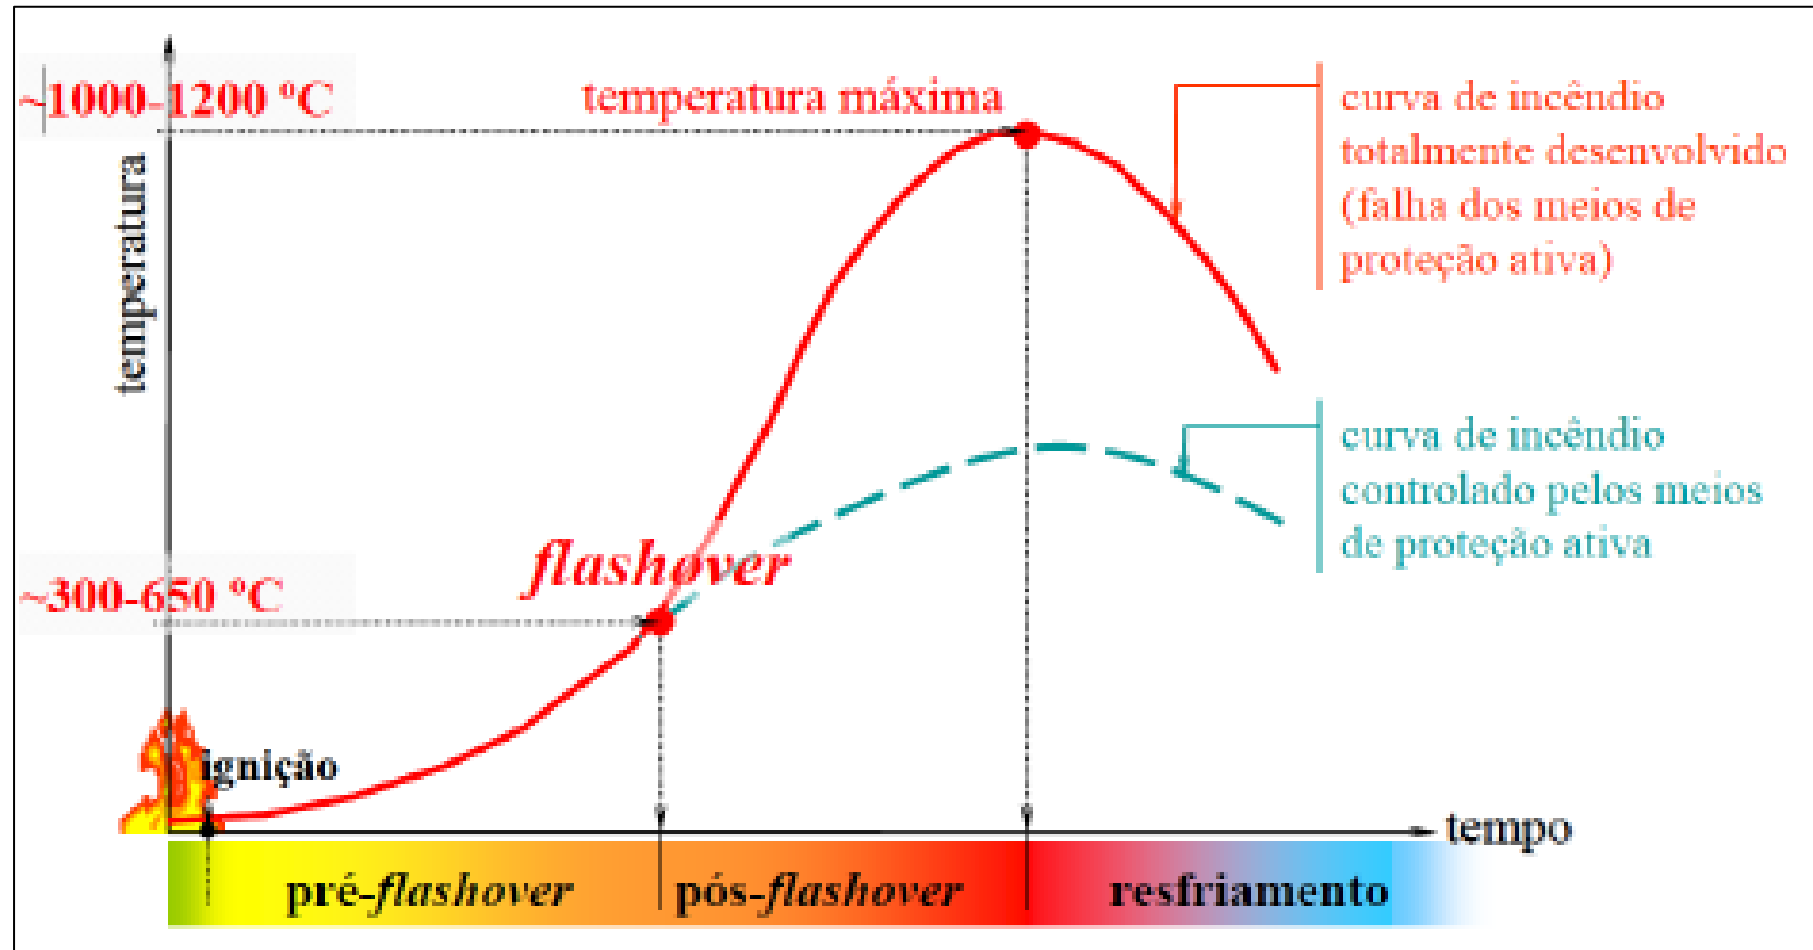
## 1.2 ETAPAS DE UM INCÊNDIO

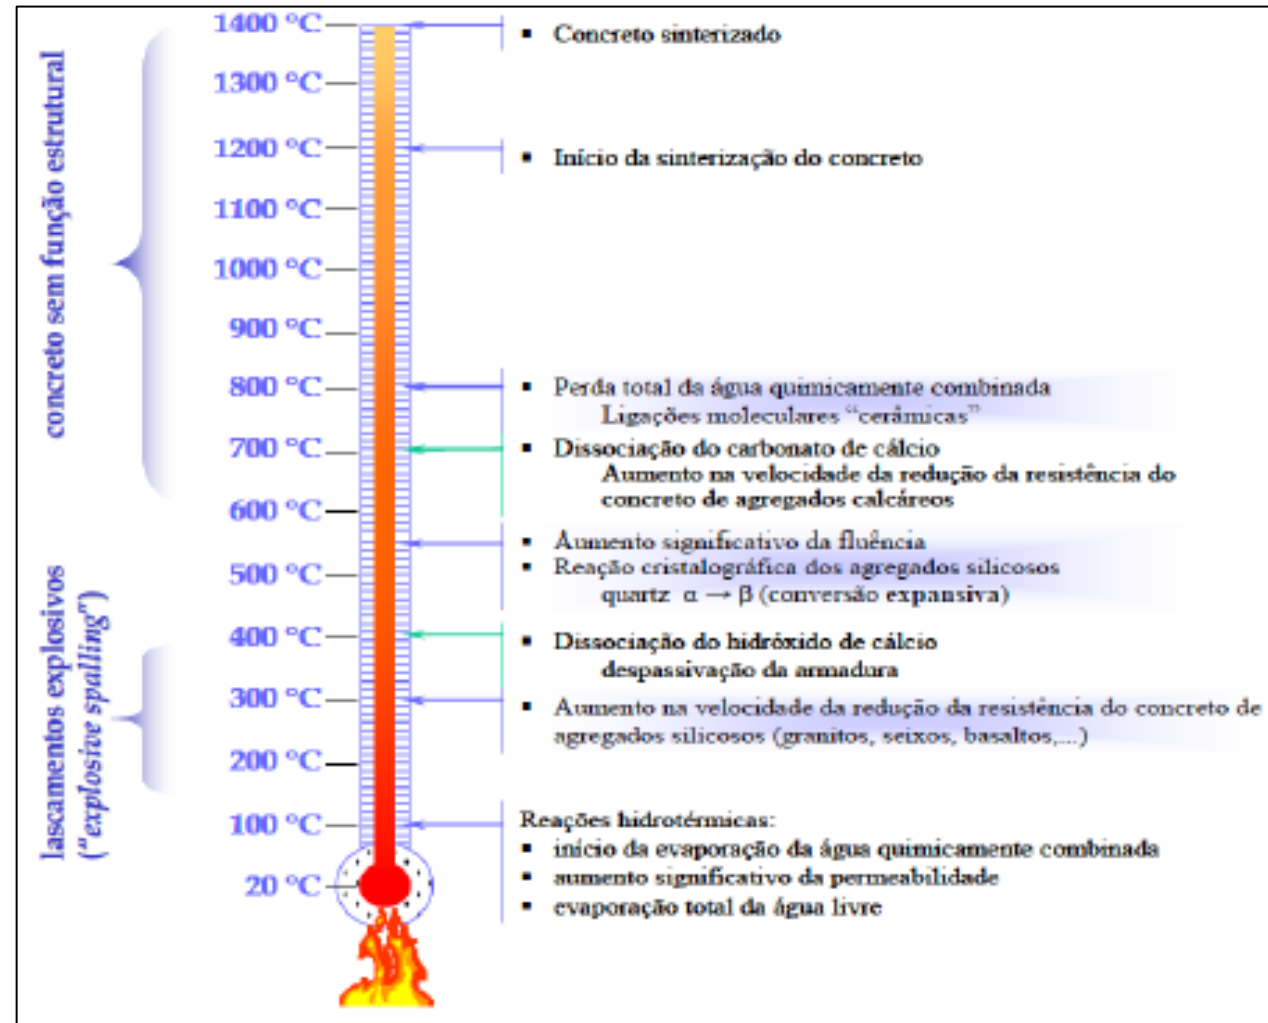
## 1.3 CONCRETO x ALTAS TEMPERATURAS

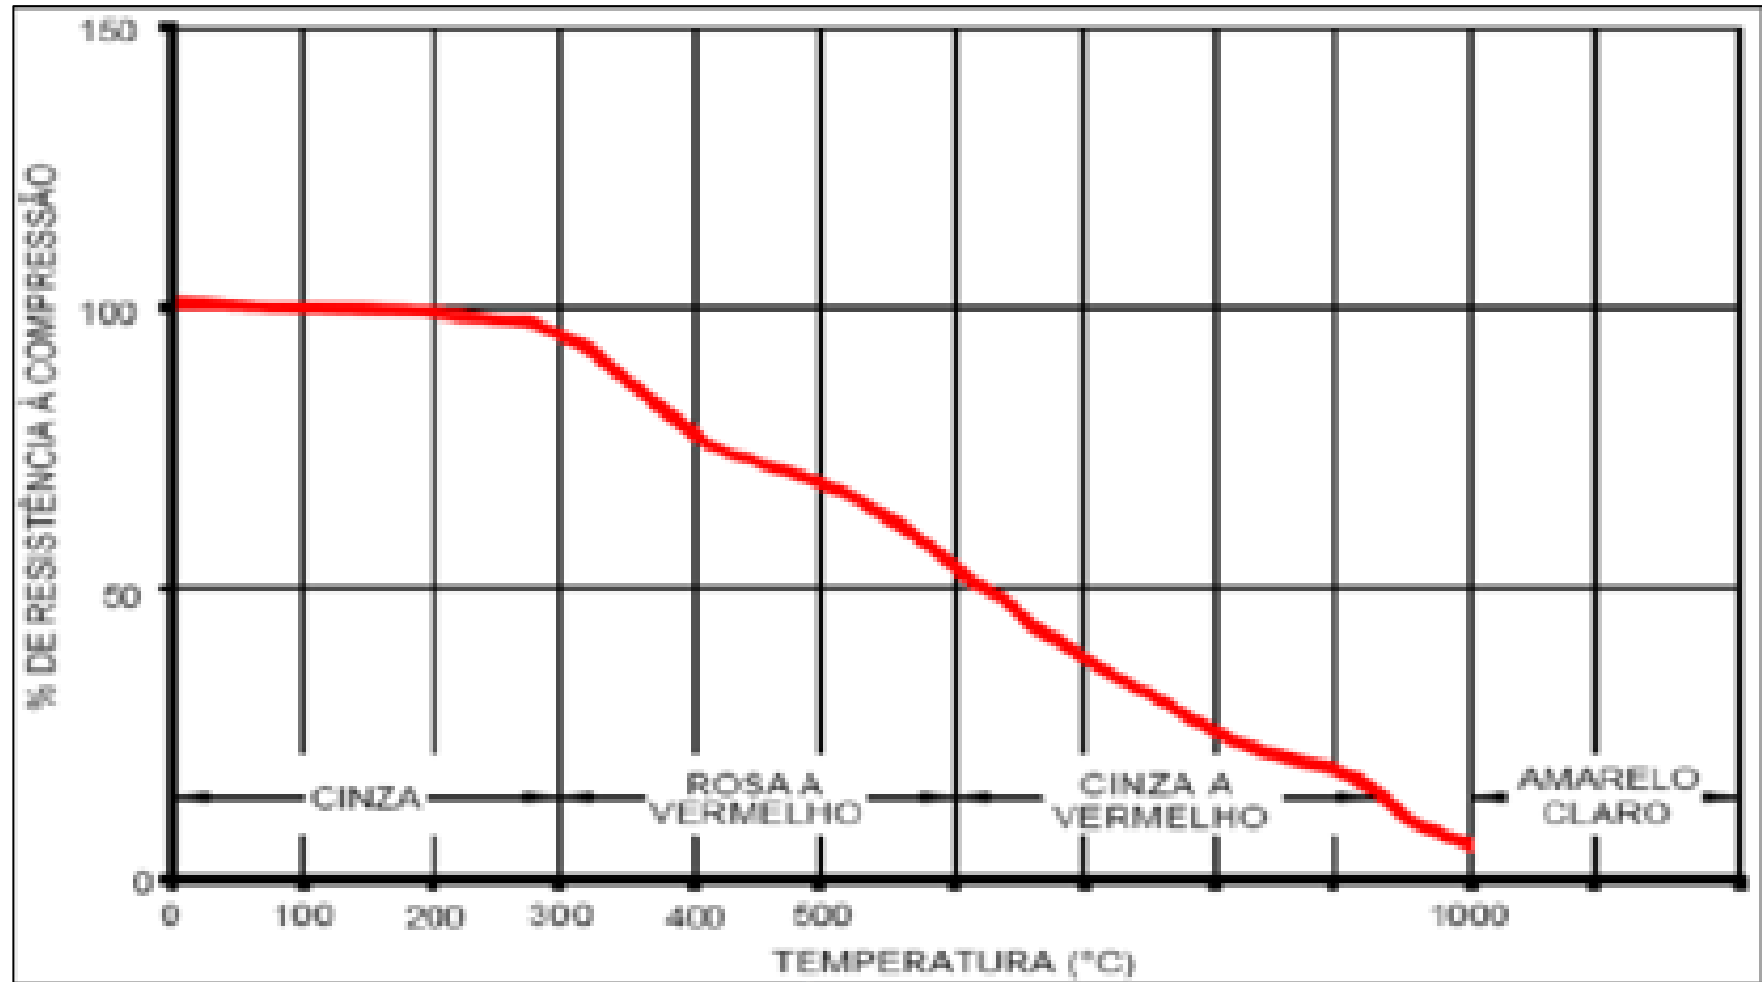
## 1.4 RESISTÊNCIA DO CONCRETO x TEMPERATURA ATINGIDA

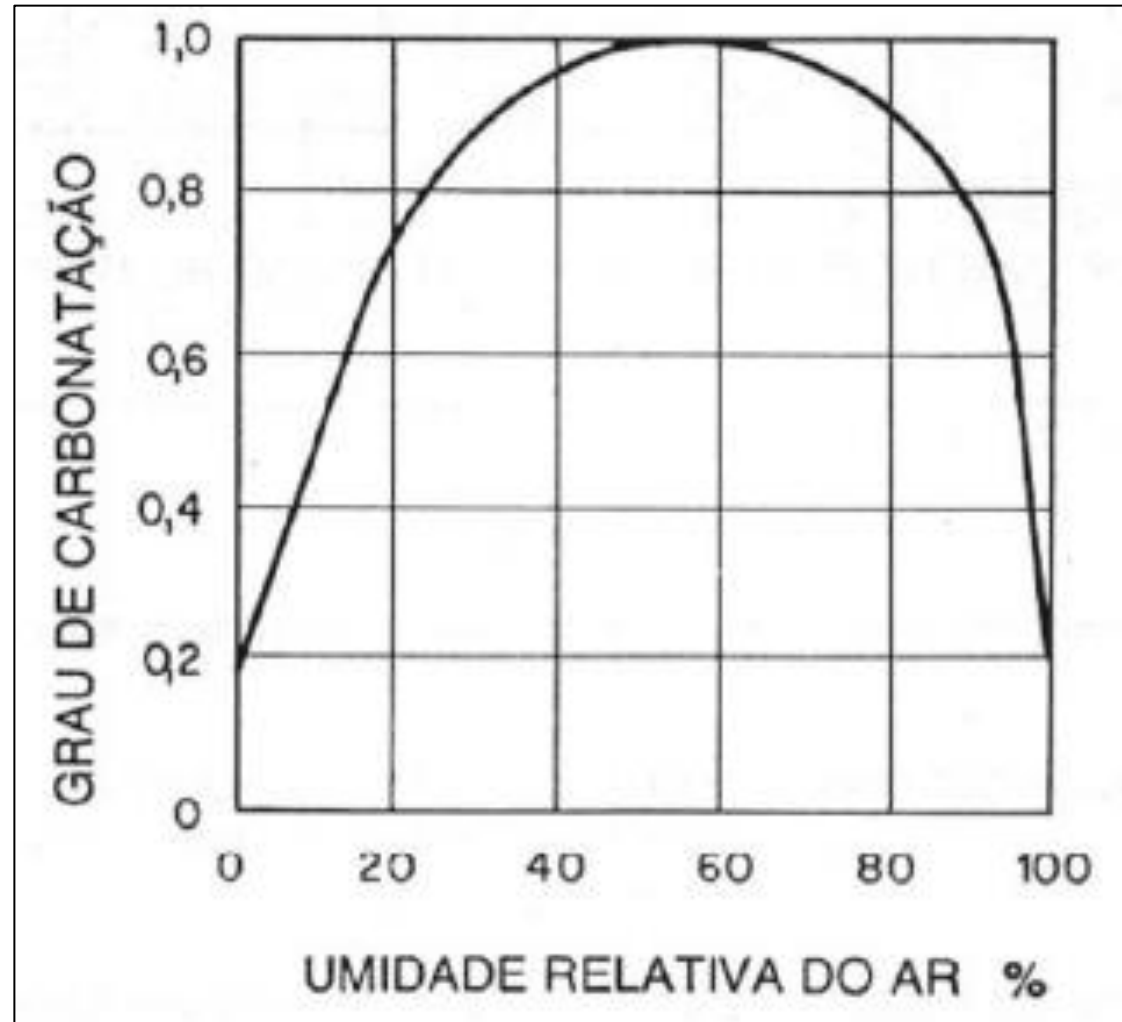
## 1.6 GRAU DE CARBONATAÇÃO x UMIDADE RELATIVA DO AR

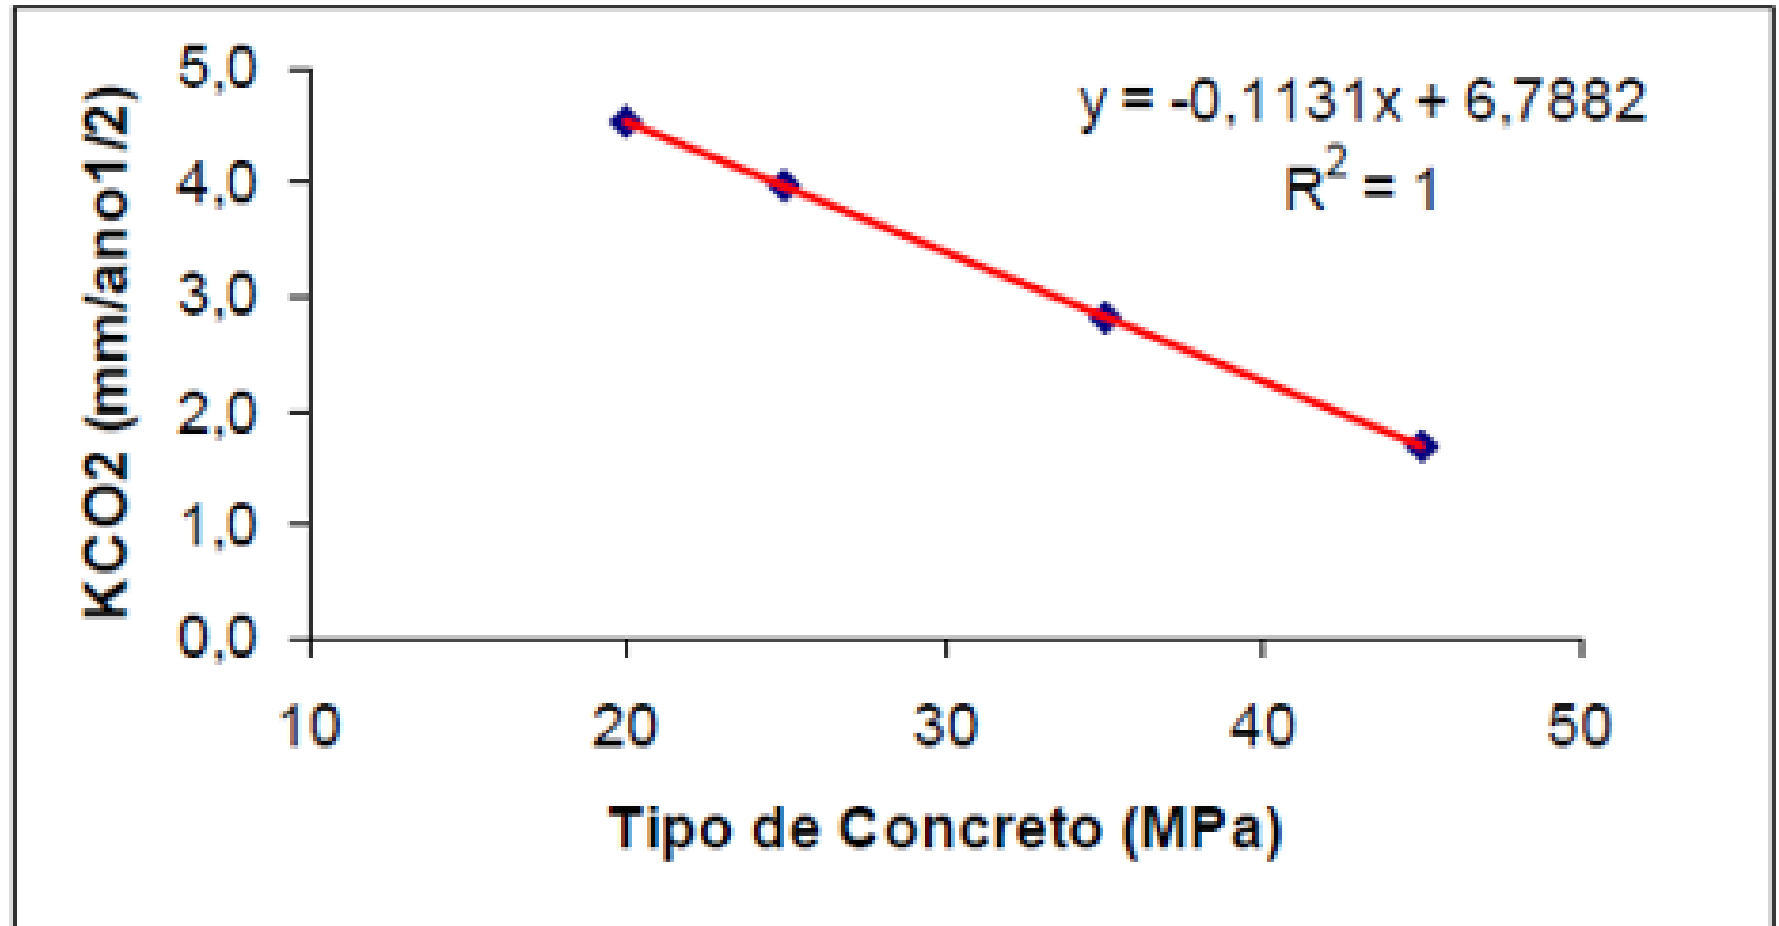
## 1.7 O AVANÇO DA FRENTE DE CARBONATAÇÃO (continuação)

## 3.2 AVANÇO DA FRENTE DE CARBONATAÇÃO x MODELO PREDITIVO

- $f_{ck} = 25\text{mpa}$  (dado de projeto)
- $T = 20$  anos (concretagem no ano de 2002)
- $C_s$  (concentração de  $\text{CO}_2$ )  $> 0,3\%$  (ambiente confinado/ industrial)

$e > 30\text{mm}$

**LOGO, o observado se deve fundamentalmente à  
CARBONATAÇÃO NATURAL e NÃO AO INCÊNDIO!**

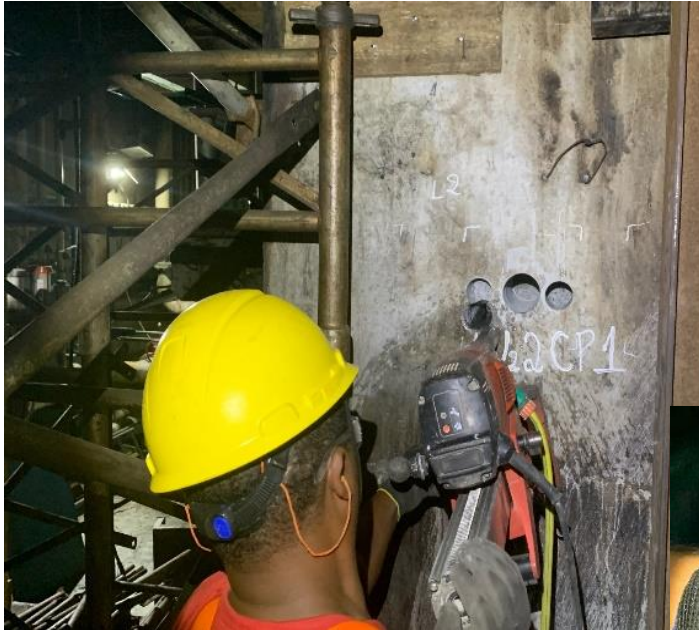
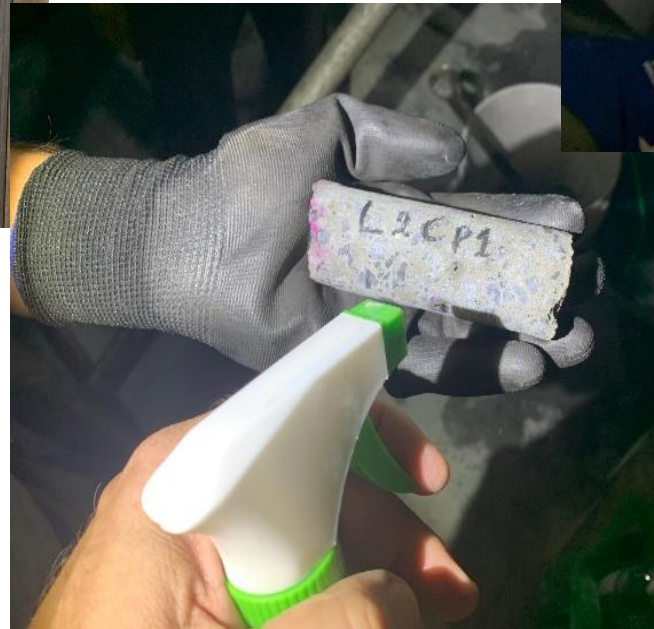
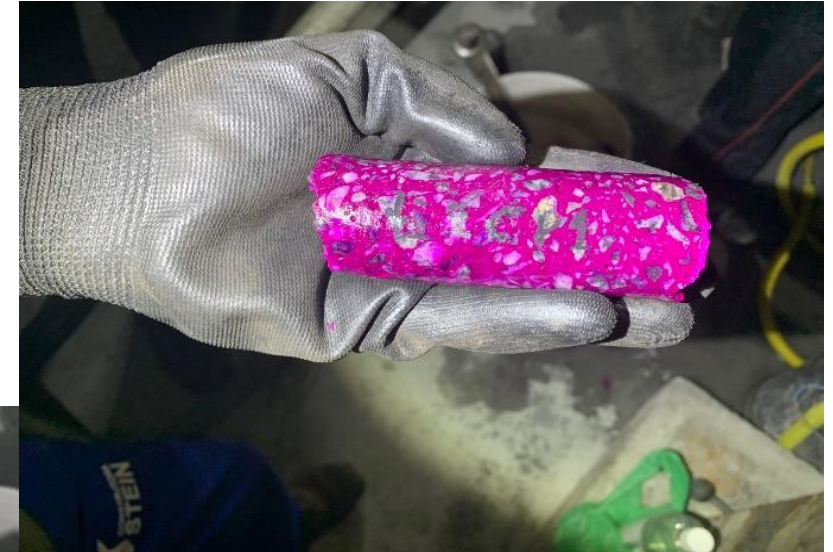
## 2.2 EXTRAÇÃO DE TESTEMUNHOS

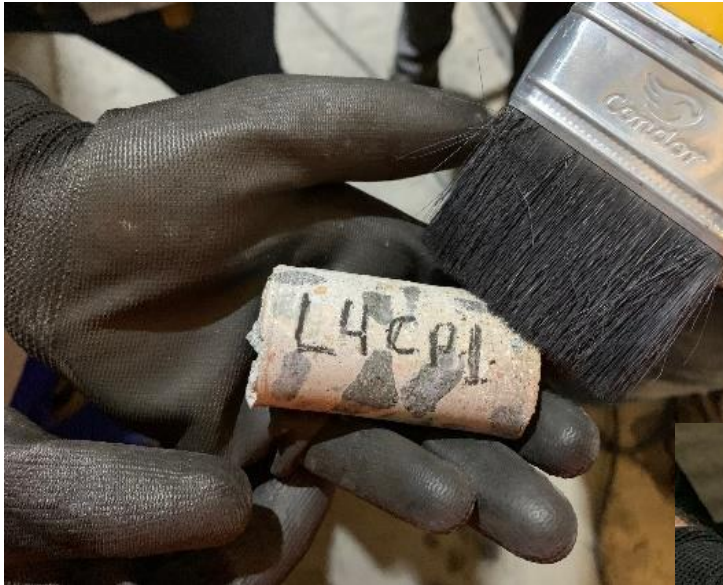
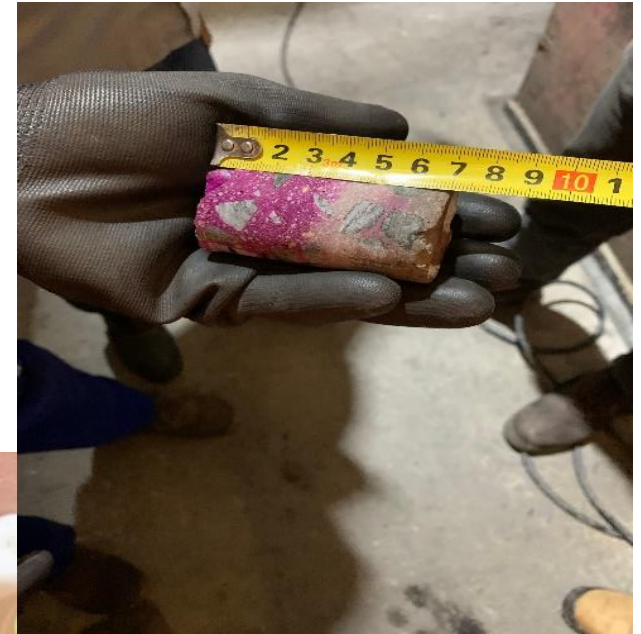
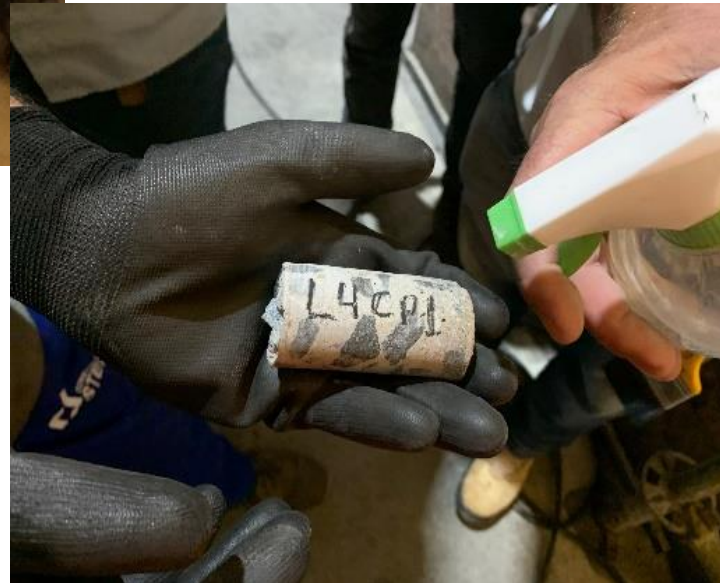
## 2.2 EXTRAÇÃO DE TESTEMUNHOS (continuação)

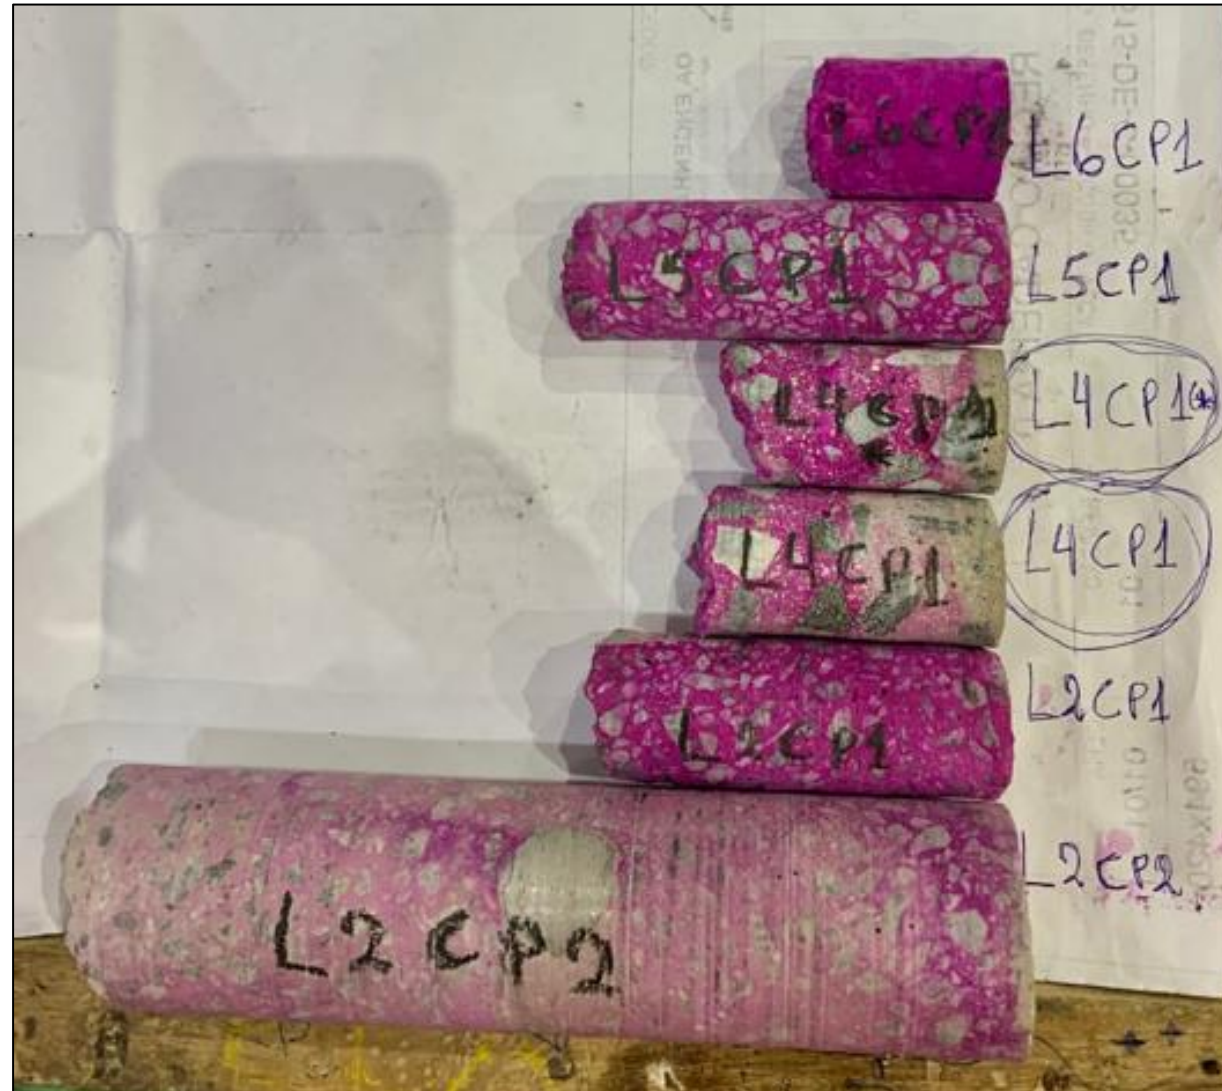
## 3.1 ANÁLISE DOS TESTEMUNHOS EXTRAÍDOS

Diante do decorrido e contemplando os **resultados de pH obtidos**, o **bom aspecto superficial do concreto** e as **resistências aferidas no ensaio de ruptura à compressão** resta concluir que o concreto não sofreu alterações importantes e significativas relacionadas ao incêndio ocorrido, apresentando **nível baixo de dano**, o que dispensaria a adoção de medidas de reabilitação mais complexas e onerosas.
