## PERÍCIA EM EDIFICAÇÕES HISTÓRICAS NAS AREIAS DE COPACABANA

O texto relata sobre uma Perícia de Engenharia numa Ação de Litígio de Vizinhança para esclarecer sobre a regularidade de obra de acréscimo, enfatizando a pesquisa de evolução edilícia das edificações preexistentes na área da lide.

A parte denunciante, da edificação do Clube dos Marimbás, denunciou como lesão ostensiva a construção de obra ilegal de acréscimo vertical na edificação da parte denunciada, o Posto de Salvamento do 1º SGMAR do Corpo de Bombeiros Militar do Estado do Rio de Janeiro, ambas construções situadas na Praça Coronel Eugênio Franco, Copacabana, Rio de Janeiro, RJ, no Posto 6 da Praia de Copacabana, junto ao Forte de Copacabana.

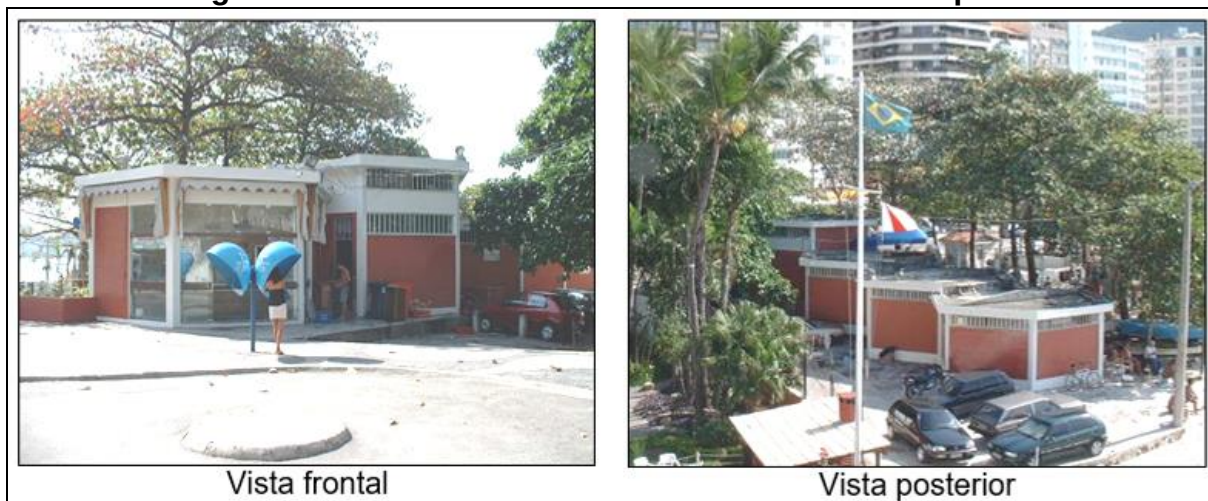
**Figura 3 – Fotos da Colônia de Pescadores – Entrepasto**

O imóvel é de domínio da União (SUDEPE / IBAMA), com cessão à Colônia dos Pescadores do local.

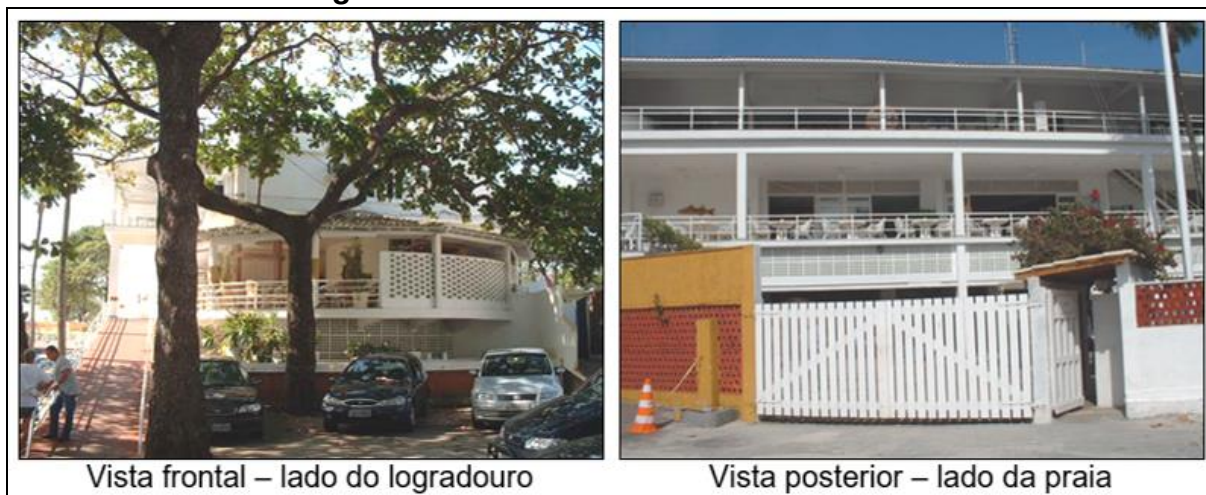
**Figura 4 – Fotos do Clube dos Marimbás**

Trata-se de uma construção edificada em 1934, de conformação construtiva sugerindo a visão de um convés de navio, edificada em estrutura de concreto armado e fechamento de alvenaria de tijolos, situada no areal do Posto 6 da Praia de Copacabana, ocupando, àquela época, uma área de terreno de 2.750 m<sup>2</sup>, sendo 2.544 m<sup>2</sup> em terreno de acrescidos de marinha e 206 m<sup>2</sup> em terreno de marinha, com área construída de 1.700 m<sup>2</sup>, distribuída em três pavimentos: térreo, 1º e 2º pavimentos. O projeto original da edificação é de autoria do renomado arquiteto Lucio Costa.

O imóvel do Clube dos Marimbás está legalizado por escritura no RGI, constando domínio por enfiteuse.

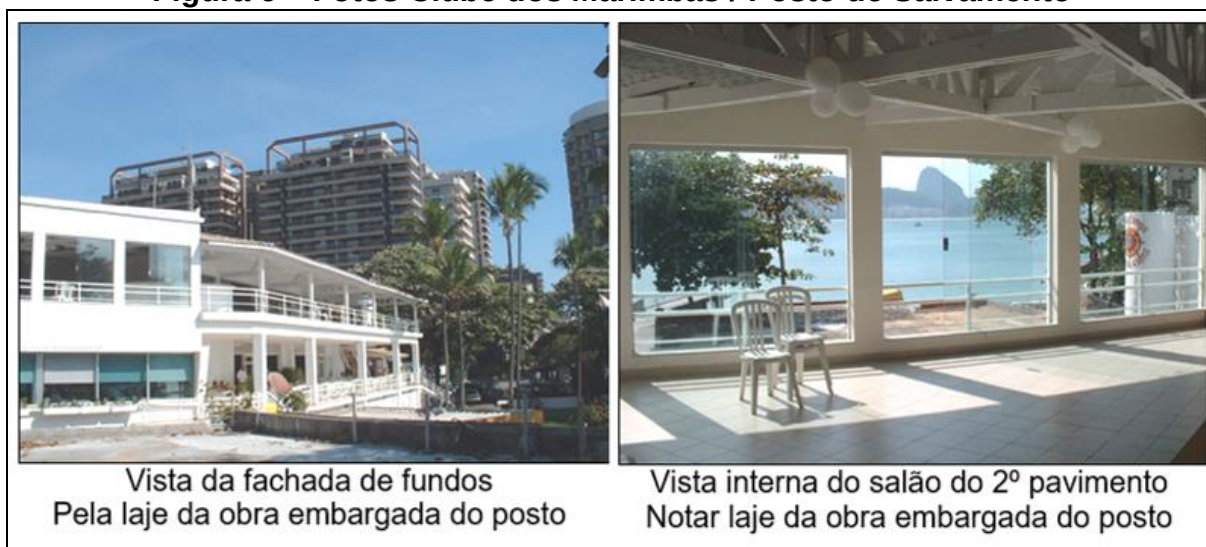
**Figura 6 – Fotos Clube dos Marimbás / Posto de Salvamento**

A vista observada das varandas do Clube dos Marimbás é privilegiada e debruça-se, panoramicamente, sobre a Praia de Copacabana, que estaria sendo prejudicada pela construção do acréscimo vertical (obra embargada) do Posto de Salvamento do Corpo de Bombeiros do ERJ, confrontante de fundos, como se detalha nas fotos seguintes:

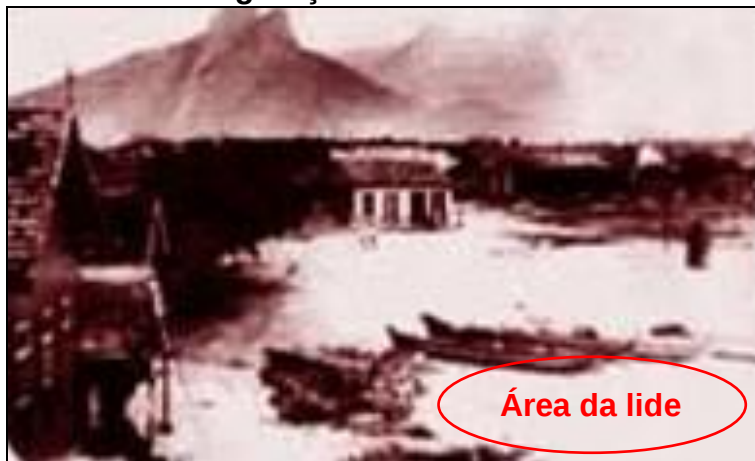
**Figura 9 – Foto da inauguração da Rua Francisco Otaviano – 1895**

A foto anterior, de origem não identificada, retrata a área da lide no Posto 6 de Copacabana em 1895. O fotógrafo anotou: “Vê-se a recém inaugurada Rua Francisco Otaviano, Morro Dois Irmãos e Ipanema. A casa à direita, na esquina da rua, situava-se o famoso rendez-vous de Mère Luize. No pequeno casebre em frente ficava o telégrafo a cabo que ligava o Brasil à Europa, inaugurado em 1874”.

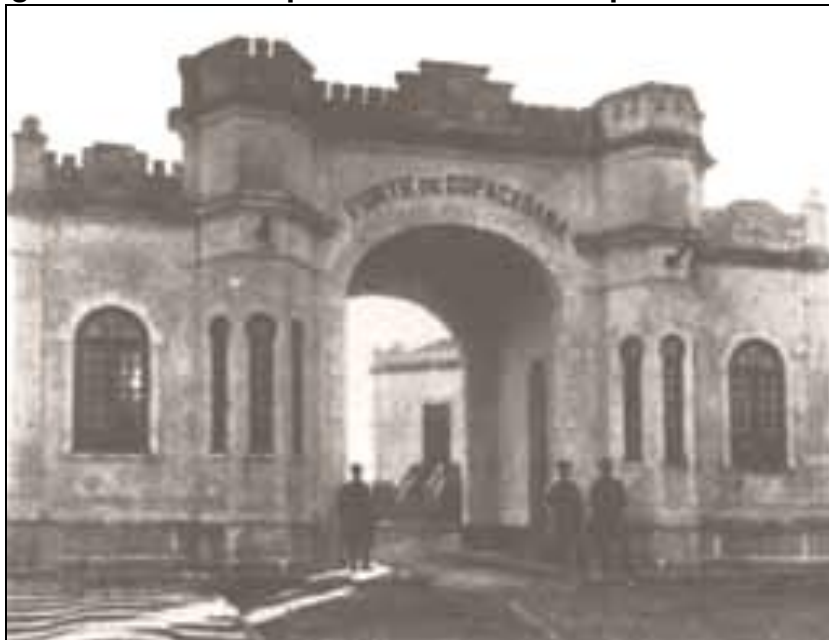
**Figura 13 – Foto do portal do Forte de Copacabana – 1914**

A foto seguinte ilustra o portal do Forte de Copacabana à época da inauguração, em 1914:

O Forte de Copacabana é tombado pelo IPHAN / Secretaria de Estado de Cultura, de acordo com a Resolução SEC n.º 047 de 02 de setembro de 1991. A mesma resolução legal também decretou o tombamento definitivo da Ponta de Copacabana, do Parque Garota de Ipanema e da Ponta do Arpoador.

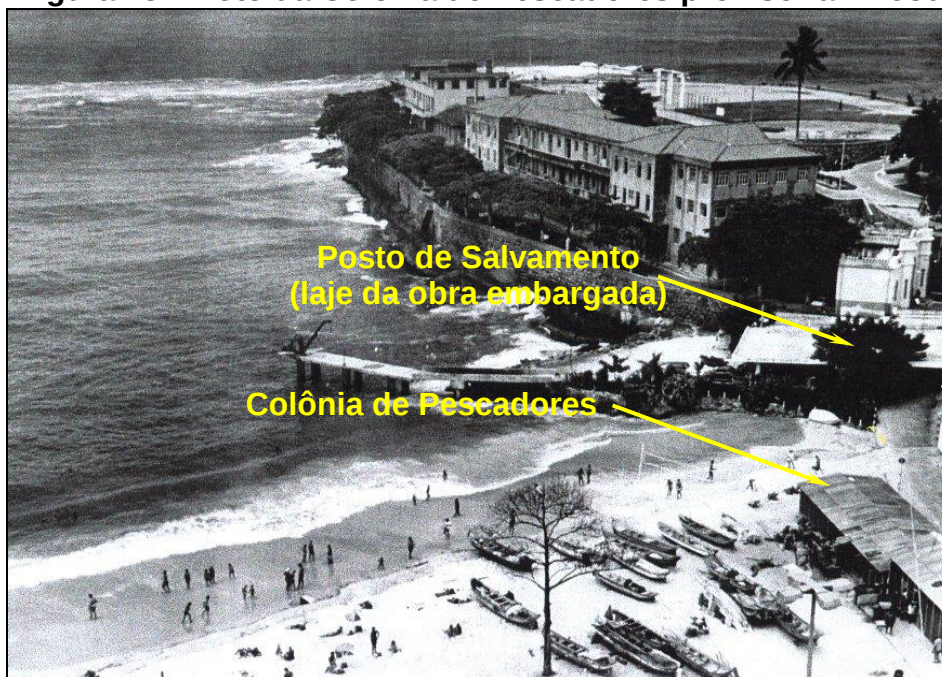
**Figura 15 – Foto da Colônia de Pescadores provisória – 1980**

Em 1970, a Z-6 foi demolida para possibilitar o alargamento da Avenida Atlântica, vindo a Colônia de Pescadores a abrigar-se num barracão fincado nas areias do Posto 6, transversalmente à praia, construído com estrutura de madeiras e telhado de folhas de zinco. O barracão ali permaneceu por 12 anos, após a inauguração da Avenida Atlântica. A foto ilustrada a seguir, foi tomada em torno de 1980, pelo que se infere do detalhe das luminárias do poste na parte inferior da foto:

Posteriormente, em 12/11/82, o barracão foi trocado pela construção atual, de concreto armado e paredes de alvenaria, então, construída pela União (SUDEPE) e cedida à Colônia dos Pescadores, passando a chamar-se de Z-13.

A execução gradativa do aterro de enrocamento surgiu na década de 80, tendo sido constatada pela análise do aspecto da foto de 1980 (ver Figura 15), com uma foto tomada na Perícia, em posição e ângulo similar, comparando-se o volume de enrocamento na foto atual com volume inexistente na foto antiga.

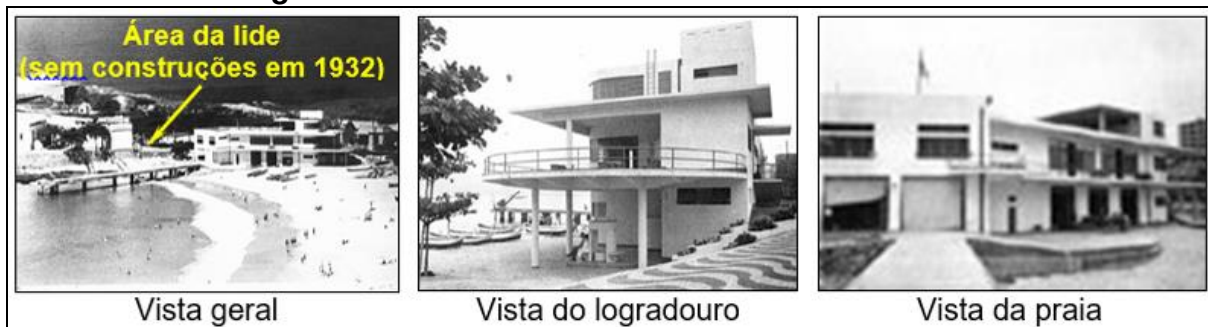
**Figura 17 – Fotos da Clube dos Marimbás – 1932**

Em 05 de abril de 1932, o Clube foi fundado numa casa à Rua Sá Ferreira n.º 54, esquina com a Rua Saint Roman. Mais tarde transferiu-se para o local onde se encontra. A construção definitiva da sede foi inaugurada em out/1934 (fotos a seguir), em terreno doado pelo Presidente Getúlio Vargas, à época do mandato do Prefeito Pedro Ernesto do Distrito Federal, que governou na duração do Estado Novo (1937/1945).

Na frente da garagem de barcos, pode-se observar a existência, à época, do píer de embarcações que atendia, conjuntamente, aos associados do Clube dos Marimbás e aos salva-vidas do Serviço de Salvamento, como informou-se em diligência: *“O píer servia de ancoradouro dos barcos dos sócios e do serviço dos salva-vidas de Copacabana, que usavam o guincho da ponta do píer para lançar e içar seus barcos n’água. Os salva-vidas saíam pela manhã, em direção aos seis postos de salvamento de Copacabana, e voltavam ao entardecer, estacionando os barcos na plataforma do píer”*.

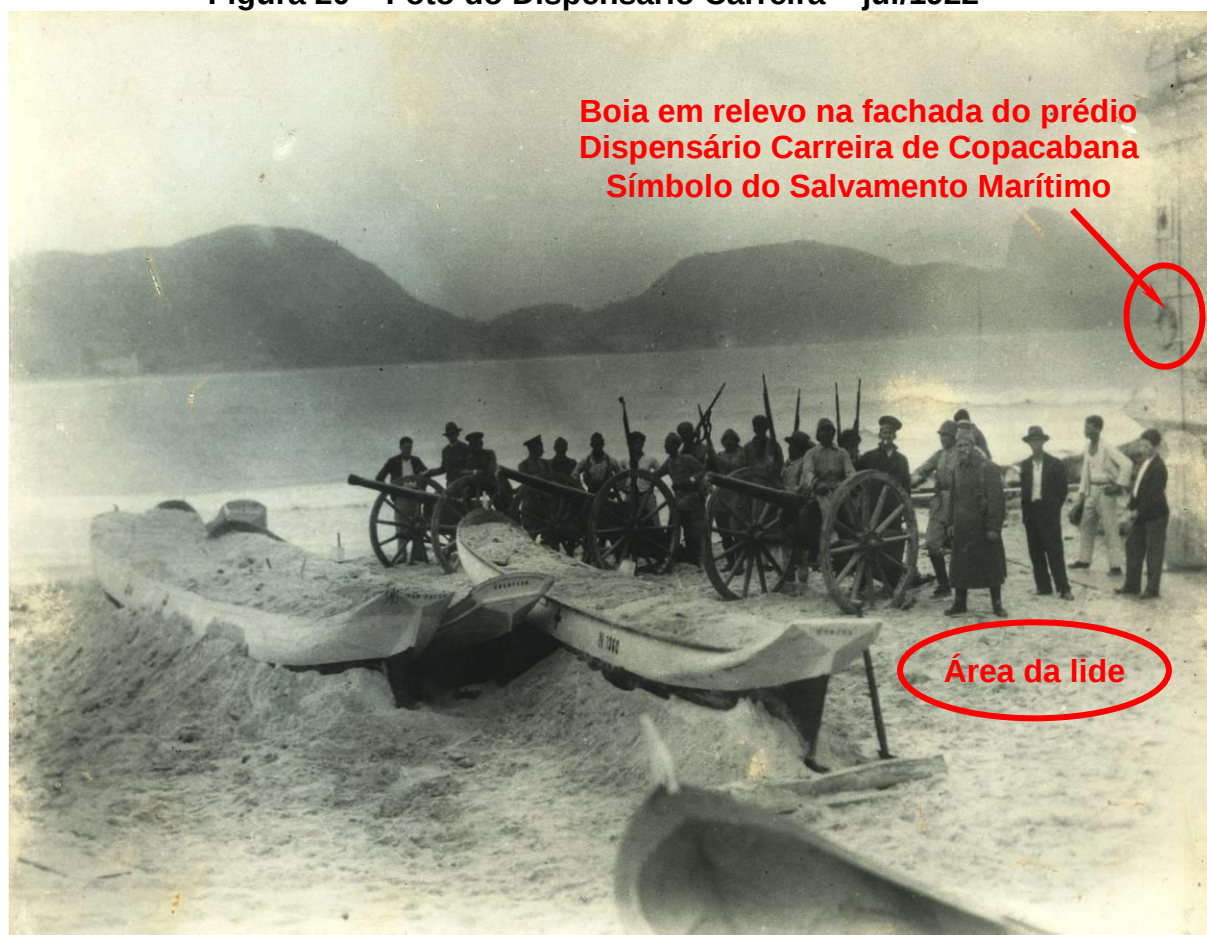
**Figura 20 – Foto do Dispensário Carreira – jul/1922**

Uma foto histórica do local, pertencente à coletânea de fotos do engenheiro Sylvio Proença Nunes, cedida gentilmente para divulgação pericial, retrata o grupo de amotinados militares e paisanos, embarricados atrás de canoas de pescadores, cheias de areia, percebendo-se, ao fundo da foto e à direita, o prédio do Dispensário Carreira de Copacabana. Dias depois da tomada desta foto, em 05/07/1922, dezoito destes amotinados, conhecidos como os “18 do Forte”, marchando em combate caíram mortos na Praia de Copacabana, entre as Ruas Siqueira Campos e Hilário de Gouveia:

O prédio do dispensário foi demolido e modificado, quando ali nas areias do Posto 6 de Copacabana, criou-se o atual do Posto de Salvamento, sendo criados os Centros de Recuperação de Afogados (CRA), bem como, em 1963, o Corpo Marítimo de Salvamento (CMS), pelo Decreto Estadual Nº 1.648, de 05 de junho de 1963, subordinado à Secretaria de Segurança Pública (SSP) do então Estado da Guanabara, criado em 1960 com a mudança do Distrito Federal para Brasília.

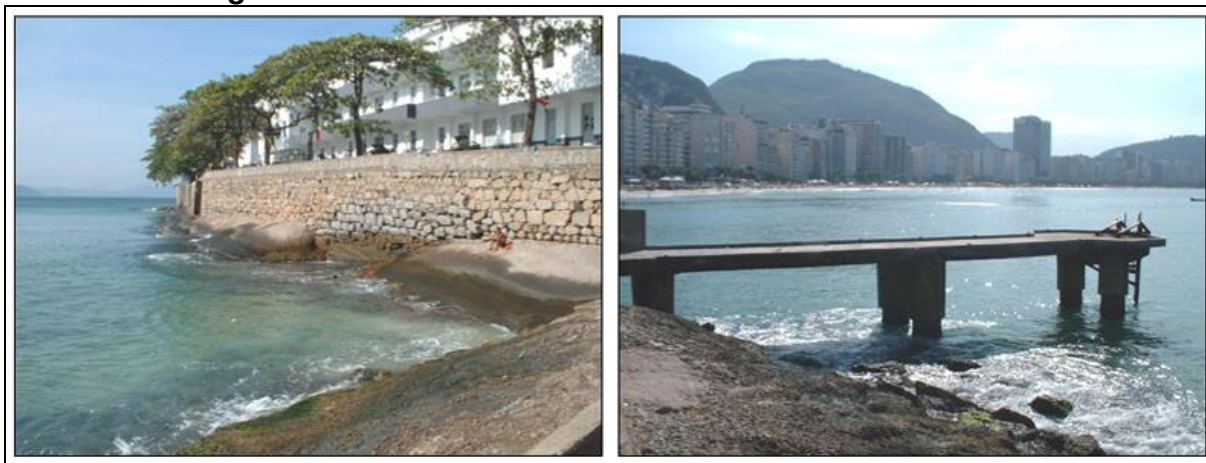
**Figura 30 – Fotos do enrocamento tomadas na Perícia**

O par de fotos seguintes, tomadas à época da Perícia, constatou o enrocamento executado, ocupando o areal da praia:

O areal natural da orla praiana sofreu alteração significativa, ocorrendo agressão severa ao meio ambiente, de difícil reparo, restando a faixa de areia recheada de pedras subterradas, caracterizando dano ambiental representativo.
