# ANÁLISE DO PONTO DE ORVALHO EM LAJES NERVURADAS: UM ESTUDO DE CASO

Trabalho de Perícia ou Inspeção Predial

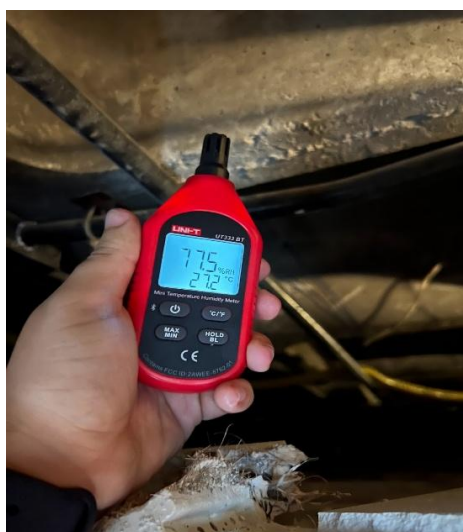
A investigação higrotérmica foi conduzida por meio de instrumentos de medição direta e não destrutiva (figura 1), com o objetivo de caracterizar as condições ambientais no interior do compartimento afetado e avaliar sua correlação com os fenômenos de condensação identificados visualmente. Os ensaios instrumentais envolveram o uso de câmera termográfica de infravermelho para mapeamento de temperatura superficial e medidor digital de temperatura e umidade relativa do ar, com precisão compatível com normas técnicas aplicáveis. Durante a inspeção técnica, foram obtidos os seguintes parâmetros como ilustra a tabela 1.

Figura 1 - Medição da umidade relativa do ar e temperatura. Fonte: Elaborado pelos autores

Com base nesses parâmetros, estimou-se o ponto de orvalho – a temperatura na qual o ar se torna saturado e inicia o processo de condensação sobre superfícies frias. Para tal, foi aplicada a equação de Magnus-Tetens, amplamente reconhecida por sua confiabilidade na faixa de temperatura de -45°C a 60°C:

A temperatura superficial da laje (19,6 °C) encontra-se inferior ao ponto de orvalho estimado, evidenciando condições higrotérmicas propícias à formação de condensação superficial. Esse fenômeno é potencializado pela baixa taxa de renovação de ar no ambiente analisado, fator que mantém elevada a umidade relativa interna. Tal condição, quando persistente, configura um cenário favorável ao desenvolvimento de manifestações patológicas, como mofo, delaminações e risco de corrosão de armaduras

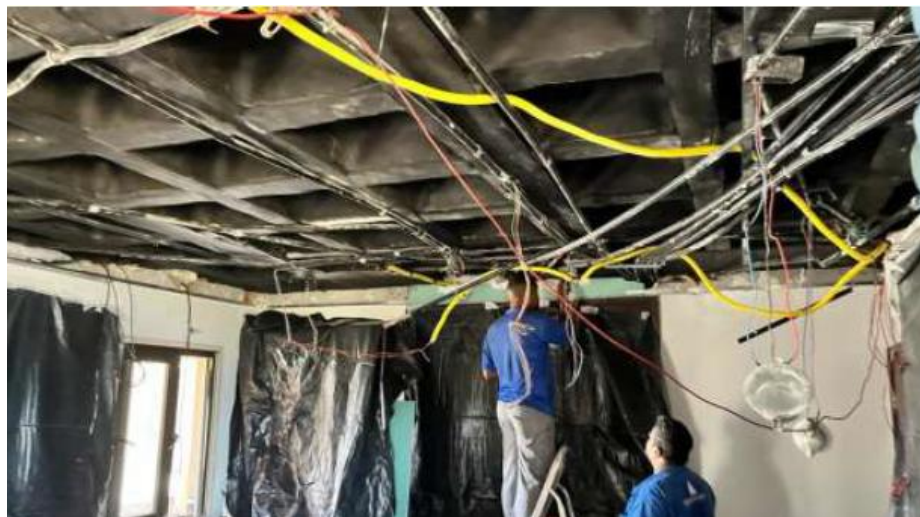
Com o objetivo de mitigar a formação de condensação na laje do pavimento inferior, foi adotada uma solução de caráter empírico baseada na aplicação de isolamento térmico elastomérico. O material selecionado foi uma manta de isolamento disponível no mercado amplamente utilizada em sistemas de isolamento térmico de tubulações e superfícies expostas a gradientes térmicos elevados. A instalação foi

precedida pela remoção total do forro de gesso da suíte master da unidade, expondo a superfície inferior da laje. A manta foi aplicada diretamente sobre a laje, abrangendo toda a extensão da suíte e se estendendo também à varanda contígua. A fixação do material seguiu critérios práticos de aderência plena, buscando garantir contato uniforme com a superfície da laje e evitar a formação de bolsas de ar, que poderiam comprometer a eficiência térmica do sistema (figura 2). Em áreas de encontro com pilares ou descontinuidades, foram realizados recortes e ajustes pontuais, assegurando cobertura contínua e estanque.

Figura 2 – Instalação da manta de isolamento na laje. Fonte: Elaborado pelos autores
