## A IMPORTÂNCIA DA CRIATIVIDADE E DA INTEGRAÇÃO DAS FERRAMENTAS DIGITAIS NAS PERÍCIAS DE ENGENHARIA

Trabalho de Perícia ou Inspeção Predial

João Pessoa - PB  
2025

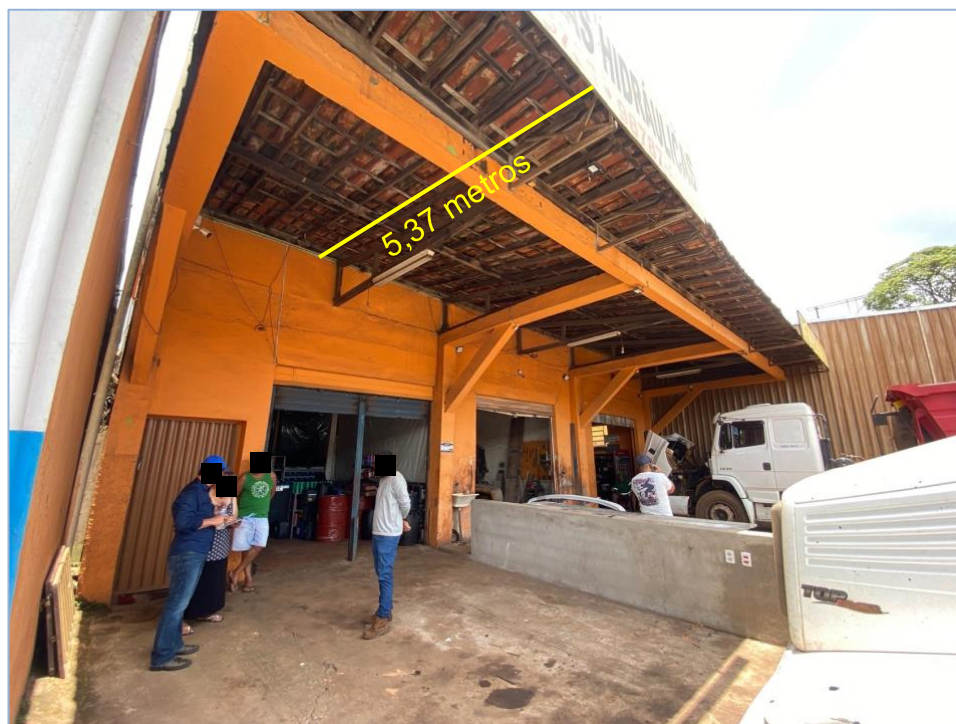
Com base nas medições obtidas, verificou-se que apenas o telhado frontal do imóvel se encontra dentro dos limites da faixa de domínio da rodovia, adentrando-a em cerca de 5,37 metros (Figura 7).

Figura 7: Foto do telhado frontal do imóvel, tomada em vistoria, com indicação de sua profundidade de 5,37 metros (Fonte: autoria própria).

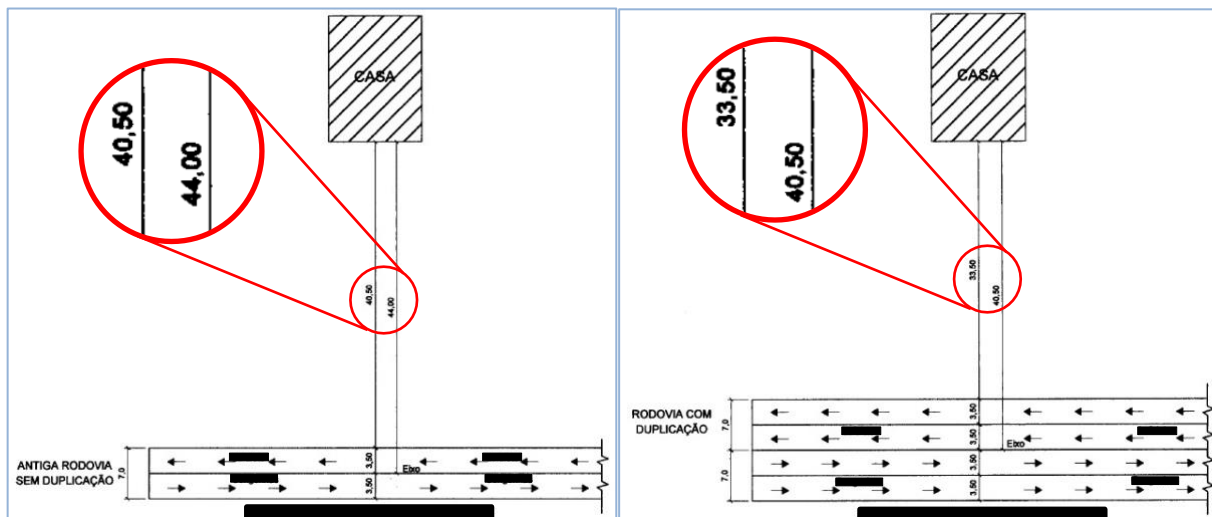
Contudo, foi trazido pela Autora levantamento topográfico indicando que a rodovia sofreu duplicação, sendo que anteriormente seu imóvel se iniciava a 44 metros de distância em relação ao eixo da rodovia. Indica também que, com a duplicação, o eixo teria sido deslocado para uma pista mais próxima do imóvel.

Figura 8: Recorte dos levantamentos topográficos apresentados pela Autora antes e após a duplicação da rodovia (Fonte: autos do processo).

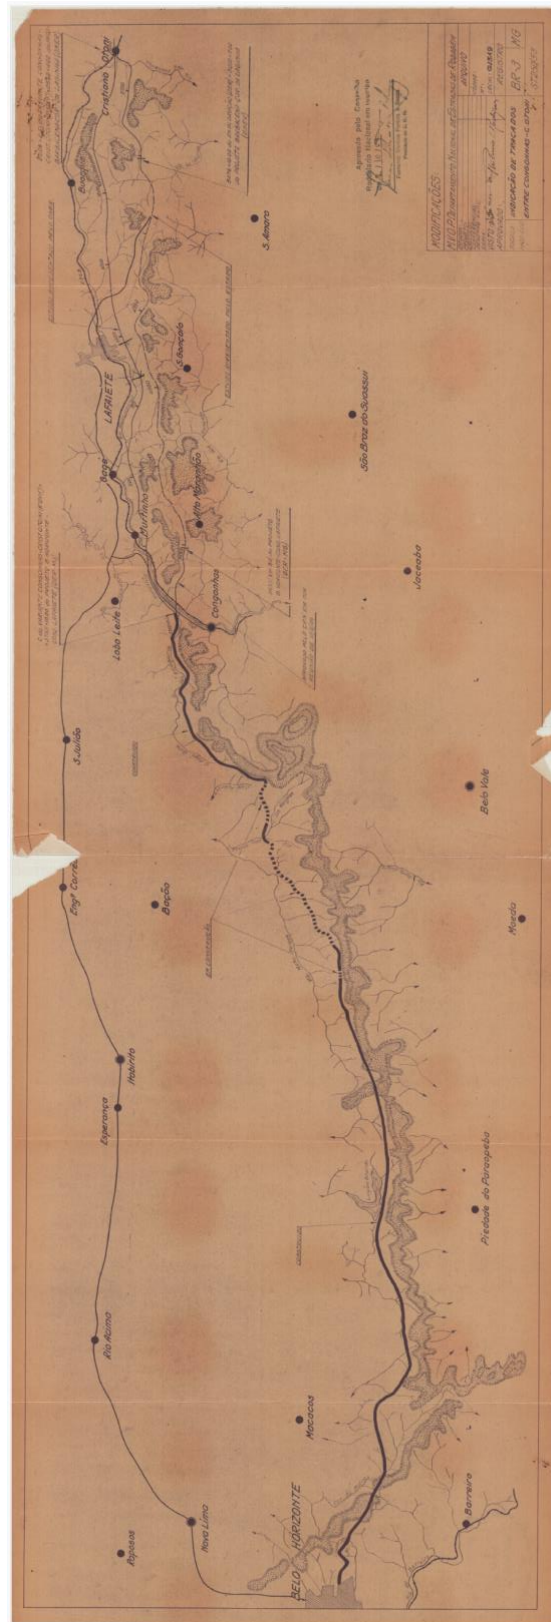
Contudo, por se tratar de um projeto físico digitalizado, a escala indicada não pôde ser utilizada, já que não se pode garantir no arquivo digital a fidedignidade com o tamanho real do projeto. Assim, o tradicional uso de escalímetro para medi-lo não se fez possível.

Figura 9: Recorte do projeto original da rodovia, em formato físico e digitalizado (Fonte: DNIT).

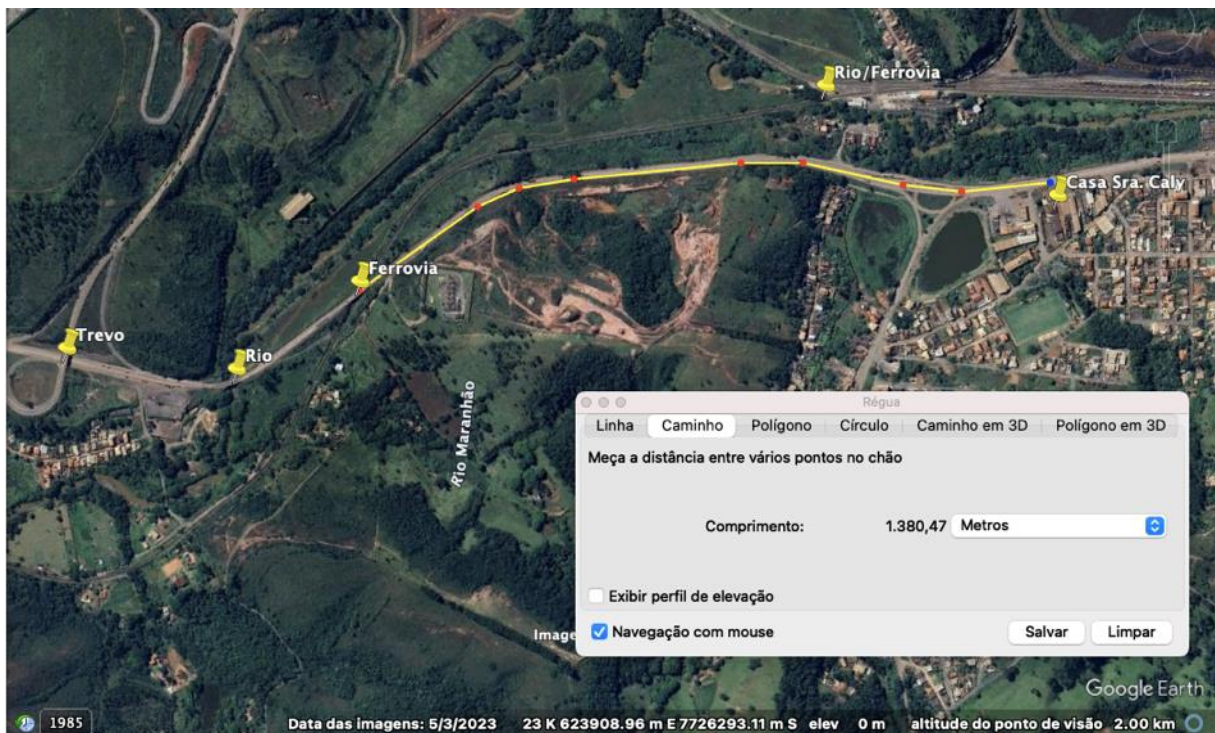
A primeira etapa do trabalho pericial foi criar uma referência de distância entre a intercessão da ferrovia com a rodovia e o imóvel da Autora, correspondente a 1.380 metros, conforme medição efetuada no local e aferida por meio do *software Google Earth*.

Figura 10: Medição da distância entre imóvel da Autora e ponto de intercessão da ferrovia com a rodovia através do *software Google Earth* (Fonte: *Google Earth*; Marcações do autor).

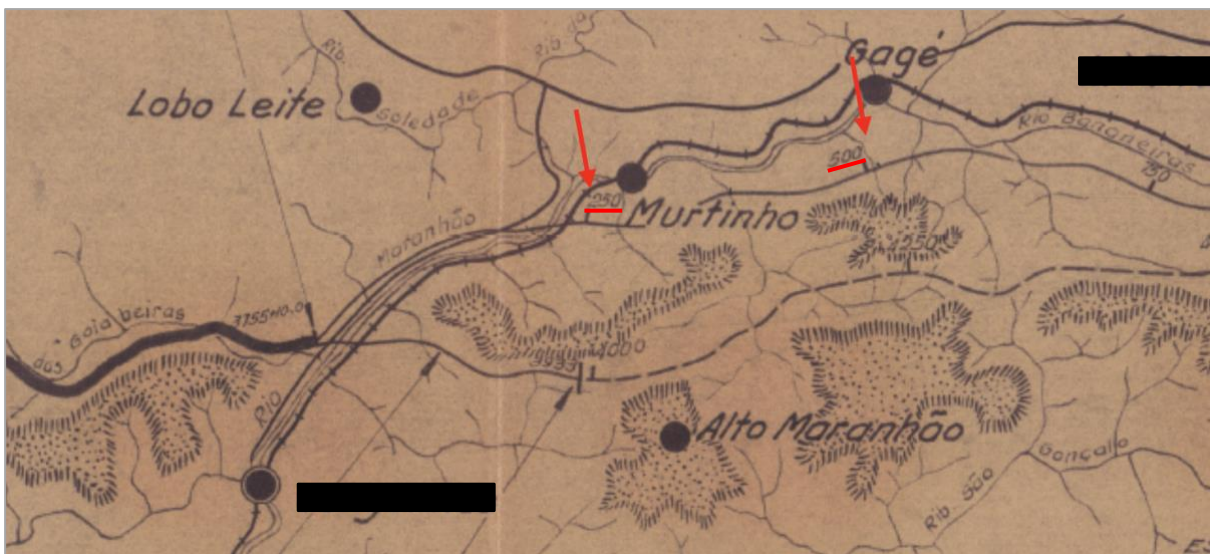
A segunda etapa consistiu em identificar no projeto original da rodovia a região desapropriada, entre as estacas 285+8 e 314. Para tanto, foi localizado no projeto as estacas 250 e 500, mostradas abaixo pelas setas de cor vermelha.

Figura 11: Recorte do projeto original da rodovia, com indicação das estacas 250 e 500 (Fonte: DNIT; Marcações do autor).

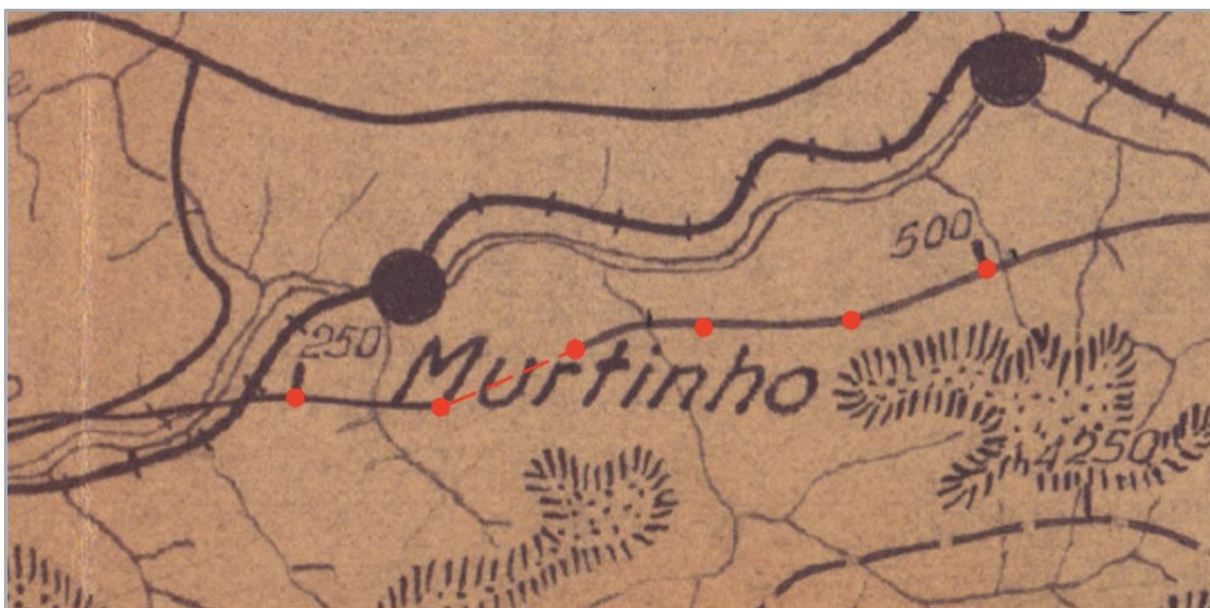
Ampliando a imagem anterior da planta original da rodovia, entre as estacas 250 e 500, foram demarcados pontos intermediários a cada 50 estacas, correspondente a 1000 metros (cada estaca equivale a 20 metros) representadas por pontos vermelhos.

Figura 12: Recorte do projeto original da rodovia, com marcações intermediárias a cada 50 estacas entre as estacas 250 e 500 (Fonte: DNIT; Marcações do autor).
