## PERÍCIA DEVIDO A PROBLEMAS DE DRENAGEM PLUVIAL URBANA

Trabalho de Perícia ou Inspeção Predial

EDUARDO ALMEIDA VENEROSO  
WALLACE REZENDE COSTA  
WARLEY FRANCISCO VIANA

João Pessoa - PB  
2025

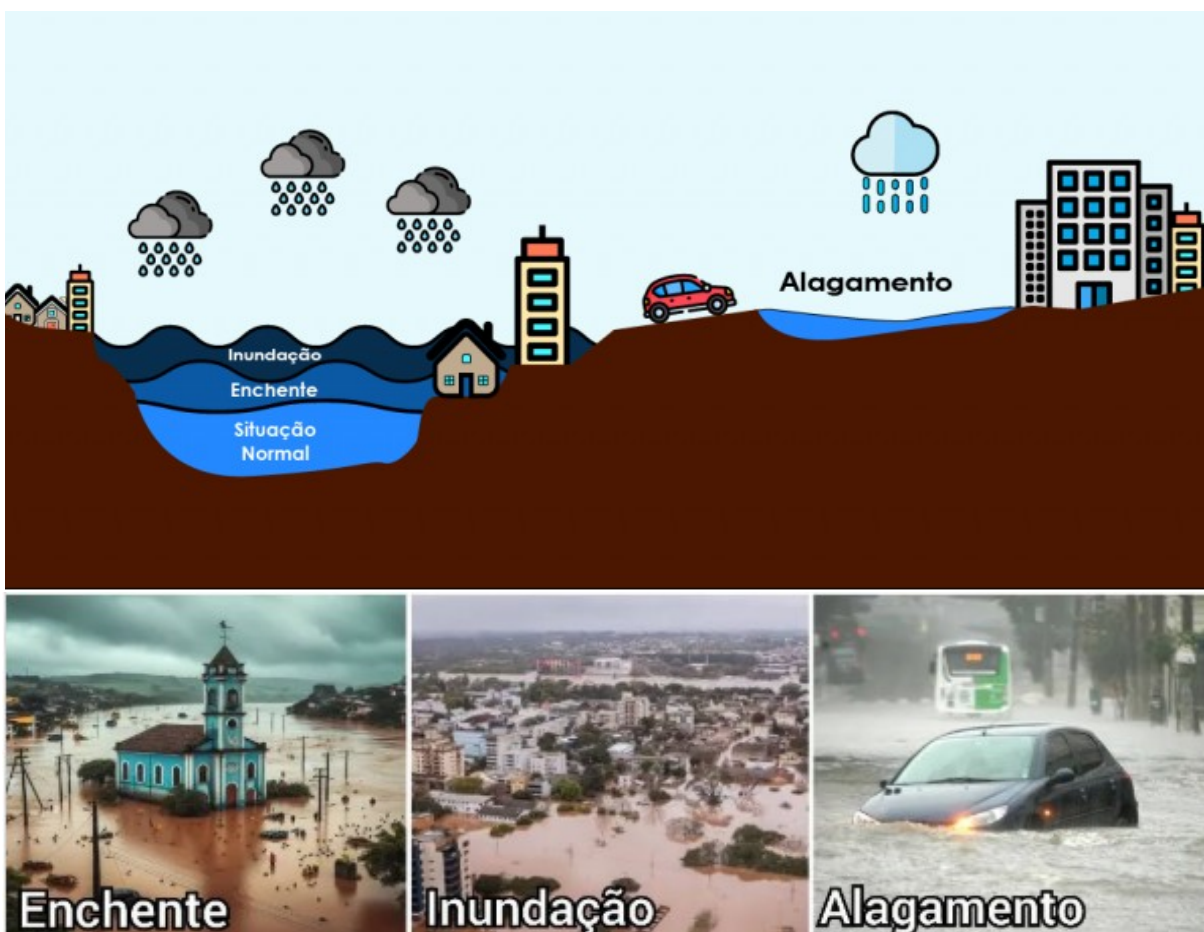
**Figura 1 – Inundação, Enchente, Alagamento e Situação Normal**

- **Enchentes ou cheias:** caracterizam-se pela elevação do nível da água dentro do leito de um curso d'água, em decorrência do aumento da vazão, atingindo sua cota máxima sem, contudo, transbordar para as margens;
- **Inundação:** ocorre quando o volume de água ultrapassa os limites do canal de drenagem, invadindo a planície de inundação ou áreas de várzea adjacentes;
- **Alagamento:** consiste no acúmulo temporário de água em áreas urbanas, geralmente provocado por falhas ou insuficiências no sistema de drenagem pluvial;
- **Enxurrada:** corresponde ao escoamento superficial concentrado, de alta energia e velocidade, capaz de transportar sedimentos e detritos, podendo ocorrer independentemente da presença de cursos d'água.

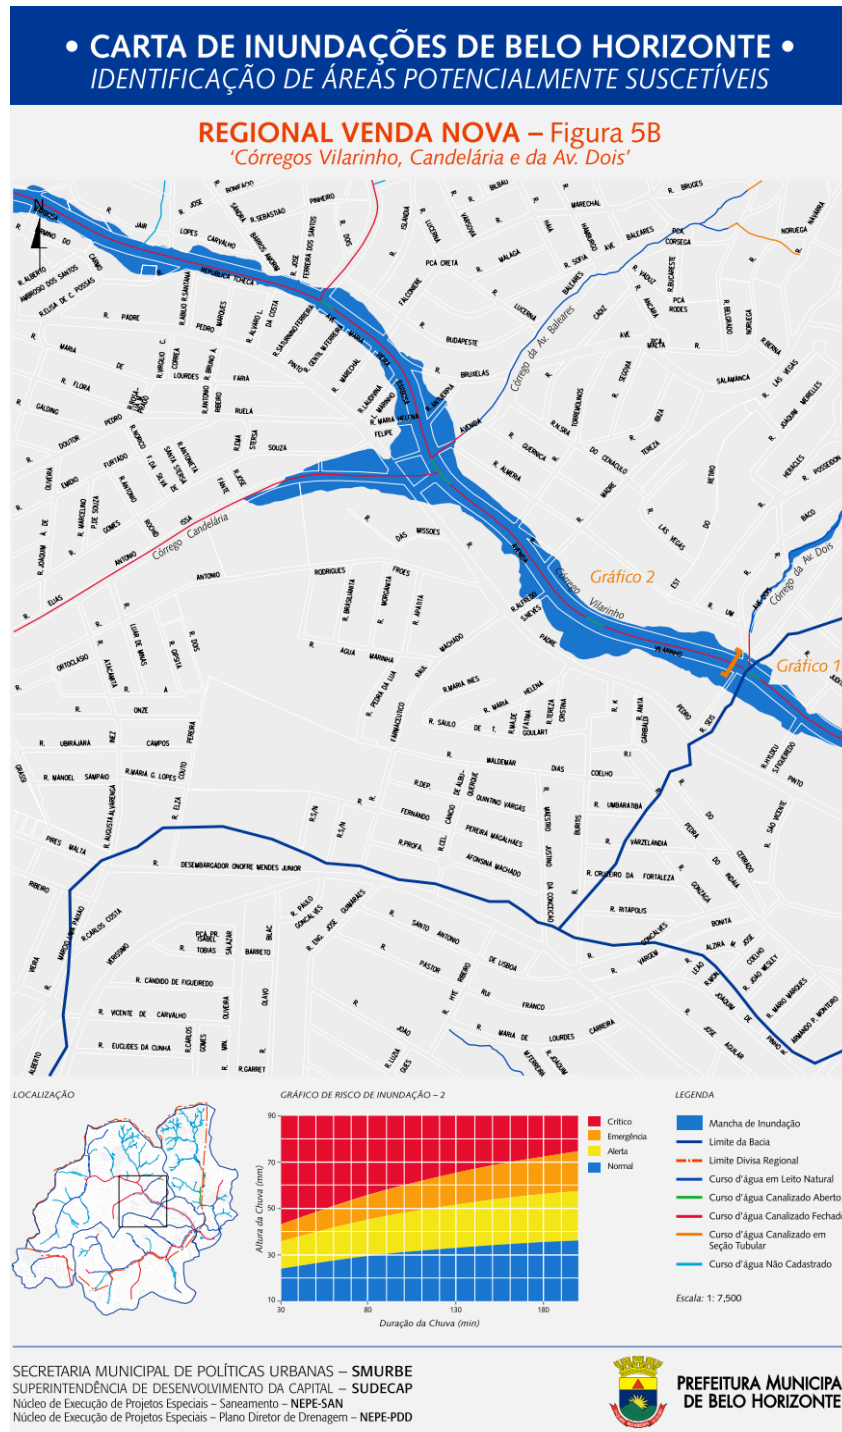
**Figura 2 - Mapa da Carta de Inundações de Belo Horizonte**

A Figura 2, a seguir, apresenta o Mapa da Carta de Inundações de Belo Horizonte.

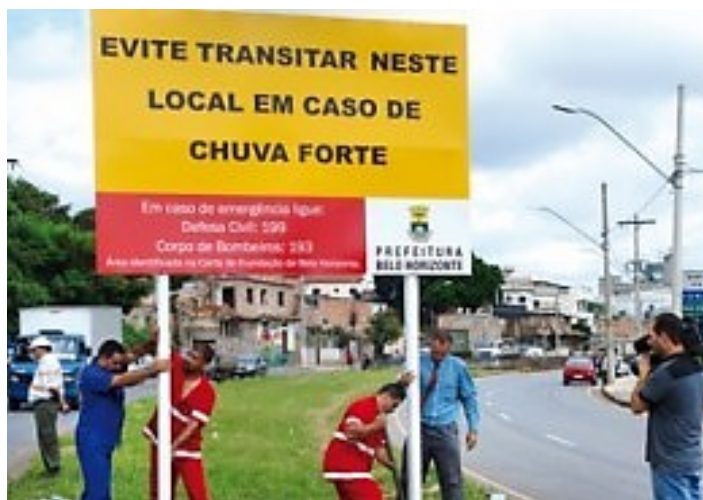
**Figura 3 – Placa de sinalização de alerta de alagamentos no município de Belo Horizonte**

A Prefeitura de Belo Horizonte utiliza a Carta de Inundações de BH como ferramenta de planejamento urbano, para orientar investimentos e informar a população sobre as áreas com maior vulnerabilidade.

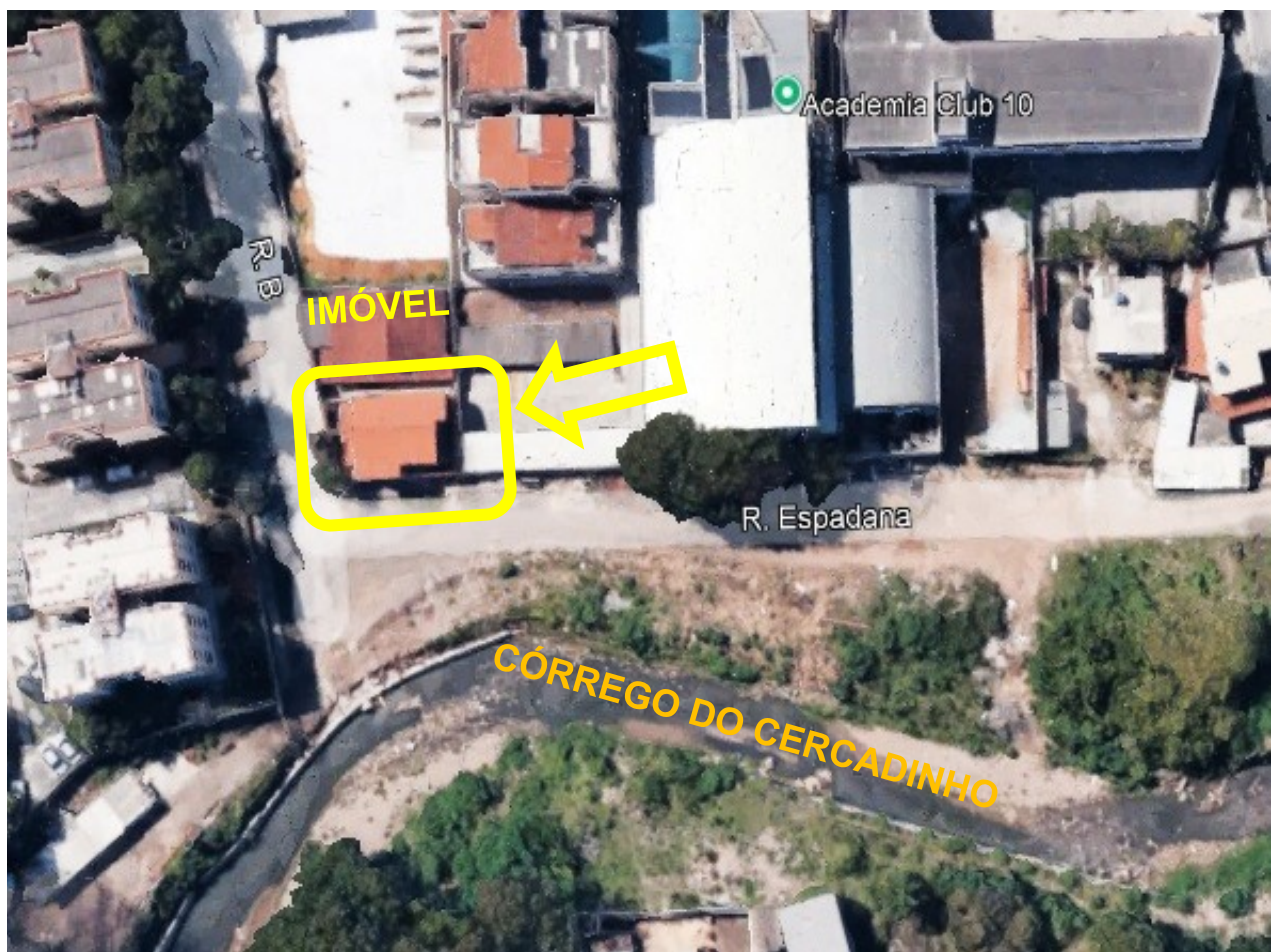
A Figura 5, a seguir, destaca o imóvel vistoriado e o córrego do Cercadinho.

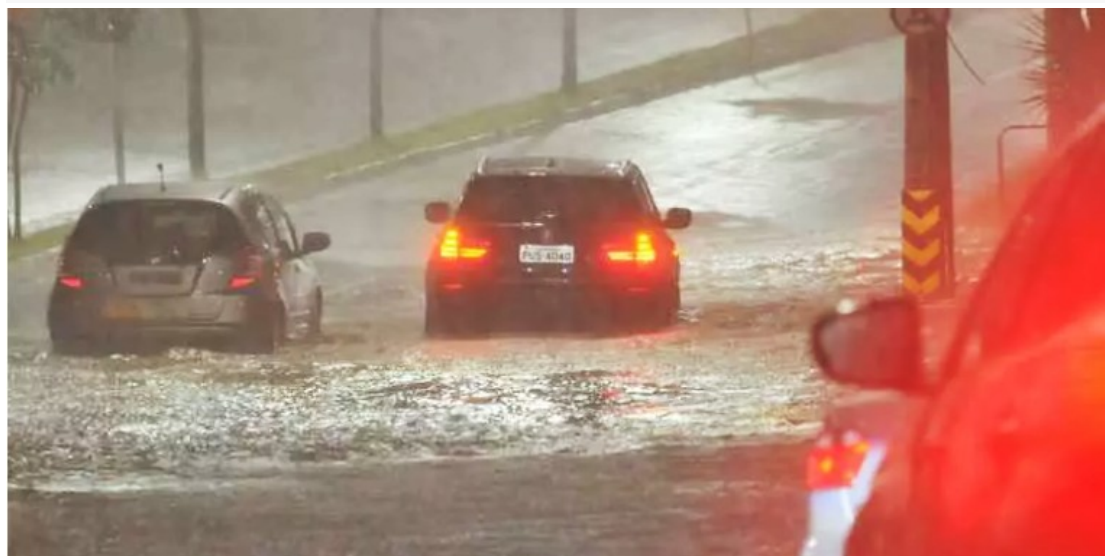
#### Figura 6 – Chuva intensa no mês de janeiro de 2020 em Belo Horizonte

### Em apenas um mês, BH recebeu a chuva de um ano inteiro

De 1º até 29 de janeiro de 2020, capital mineira registrou 932,3mm de chuva. Em todo o ano de 2019, as precipitações somaram 986,6mm

Em janeiro de 2020 Belo Horizonte foi acometida por chuvas atípicas e históricas que acarretaram no volume de **932,3 milímetros, equivalente ao volume total do ano de 2019**.
