## PERÍCIA EM REVESTIMENTOS CERÂMICOS EM FACHADAS COM AUXÍLIO DA IA

Trabalho de Perícia ou Inspeção Predial

### 3. ESTUDO DE CASO

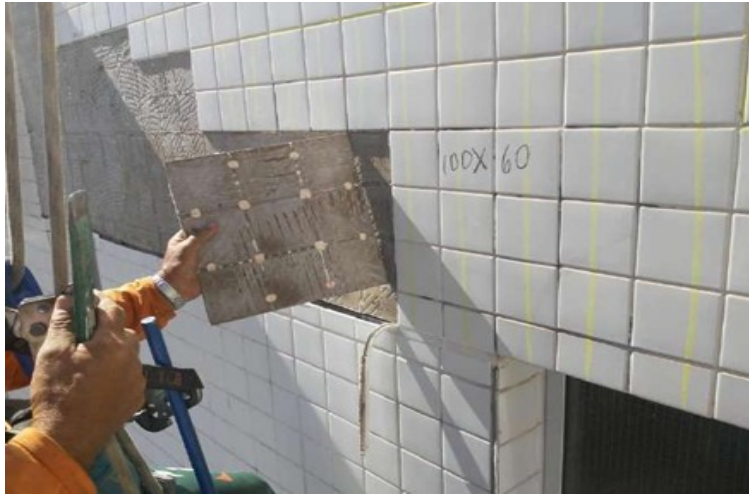
| DESPLACAMENTO DE REVESTIMENTO CERÂMICO | |

| DESPLACAMENTO DE REVESTIMENTO CERÂMICO | |
|---|---|
| <b>Classificação quanto a origem:</b><br>Anomalia endógena | <b>Classificação quanto a natureza:</b><br>Vício Oculto |
| <b>Descrição da manifestação patológica:</b> Deslocamento ocasionado por perda de aderência em na interface entre o revestimento cerâmicos e o emboço. | |

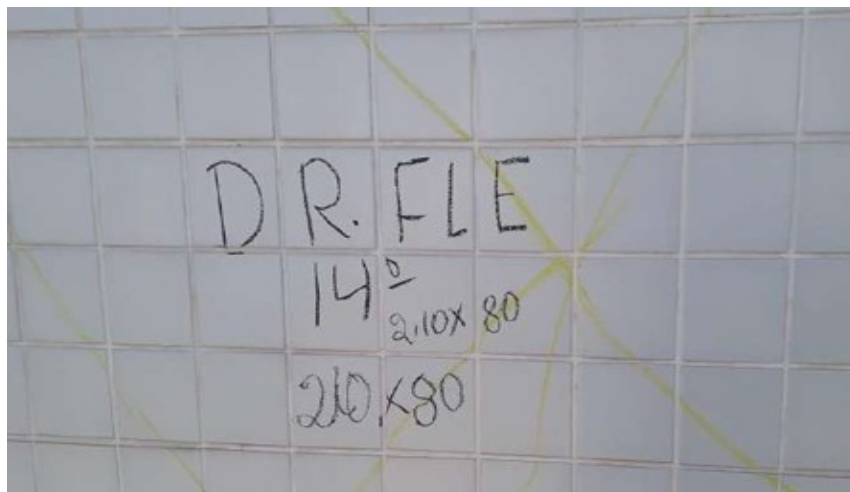
### REGIÃO COM PRESENÇA DE SOM CAVO

**Classificação quanto a origem:** Anomalia endógena

**Classificação quanto a natureza:** Vício Oculto

**Descrição da manifestação patológica:** Som cavo identificado em regiões da fachada ocasionados pela falha na aderência em alguma interface das camadas constituintes do revestimento.

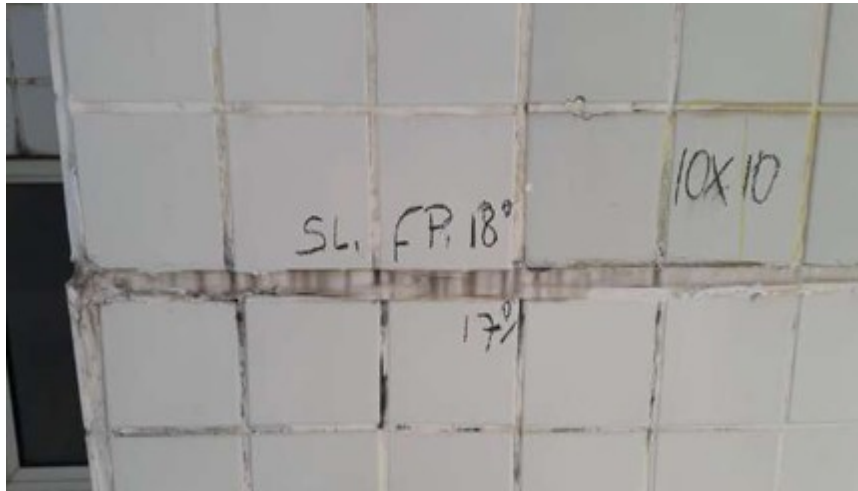
### DETERIORAÇÃO DO SELANTE DAS JUNTAS DE MOVIMENTAÇÃO

**Classificação quanto a origem:** Falha de manutenção

**Classificação quanto a natureza:** Deterioração

**Descrição da manifestação patológica:** Deterioração dos selantes com o tempo, tornando o revestimento suscetível a diminuição de sua vida útil devido a entrada de agentes deletérios.

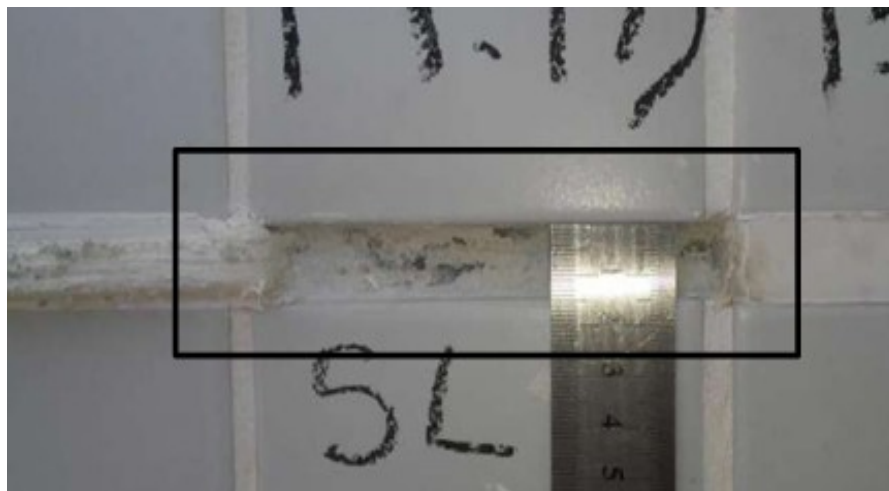
### AUSÊNCIA DE LIMITADOR DE PROFUNDIDADE NAS JUNTAS DE MOVIMENTAÇÃO

**Classificação quanto a origem:** Anomalia endógena

**Classificação quanto a natureza:** Vício oculto

**Descrição da manifestação patológica:** Pontos com ausência de limitador de profundidade para execução das juntas, conforme determinado em norma.

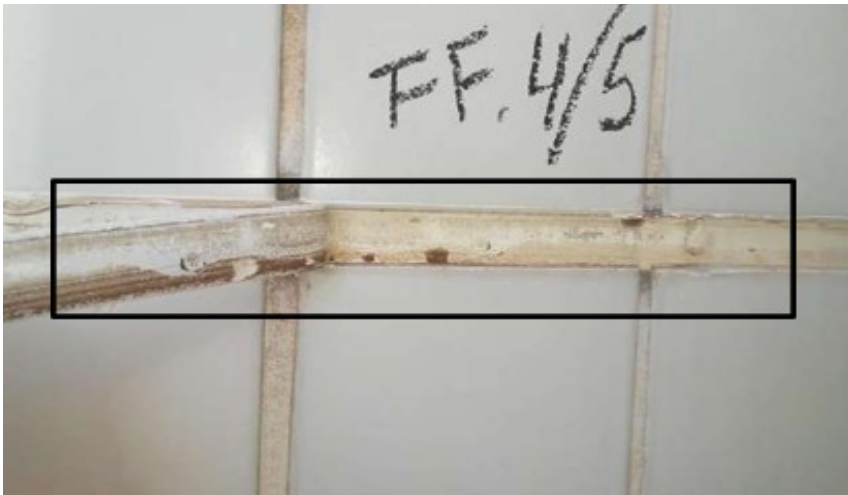
| SELANTE SOBREPOSTO | |

| SELANTE SOBREPOSTO | |
|---|---|
| <b>Classificação quanto a origem:</b> Falha de manutenção | <b>Classificação quanto a natureza:</b> Deterioração |
| <b>Descrição da manifestação patológica:</b> Sobreposição de selantes das juntas devido a falhas nas manutenções realizadas no revestimento. | |

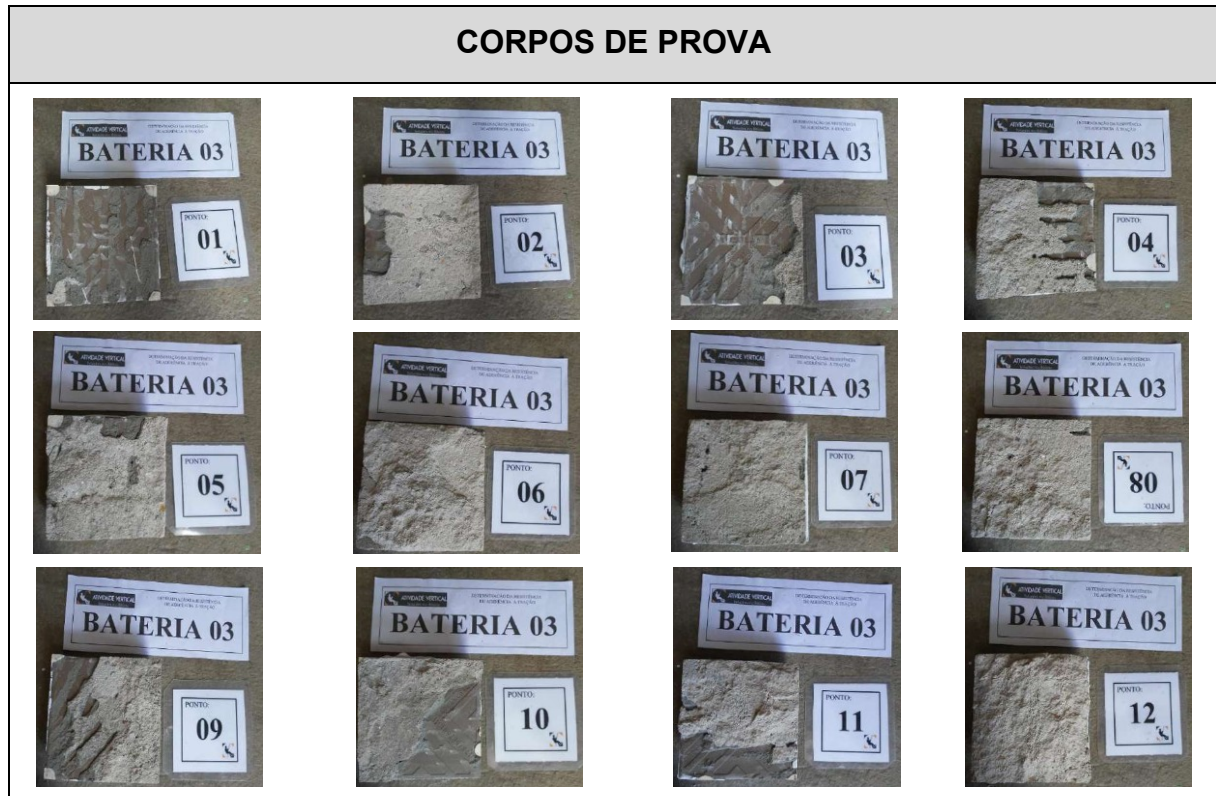
## CORPOS DE PROVA

Em análise, é possível observar que os resultados apresentados pelo ensaio de resistência de aderência à tração em placas cerâmicas se apresentaram satisfatórios para o sistema em vigor, atendendo aos parâmetros estabelecidos na NBR 13.755/2017, onde diz que no mínimo 08 dos 12 corpos de prova (CP's) ensaiados, devem apresentar valor de resistência iguais ou superiores a 0,3 MPa.
