# CURSO BÁSICO DE INSPEÇÃO PREDIAL

Arq. e Urb. Adriana Roxo  
Eng. Civil Patrícia Bertotto

# INSPEÇÃO PREDIAL

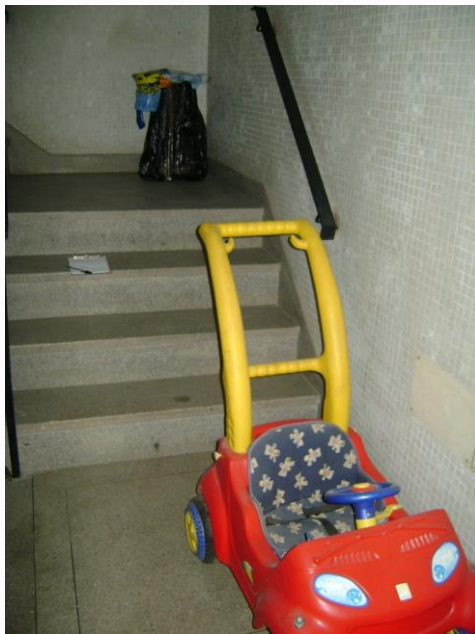
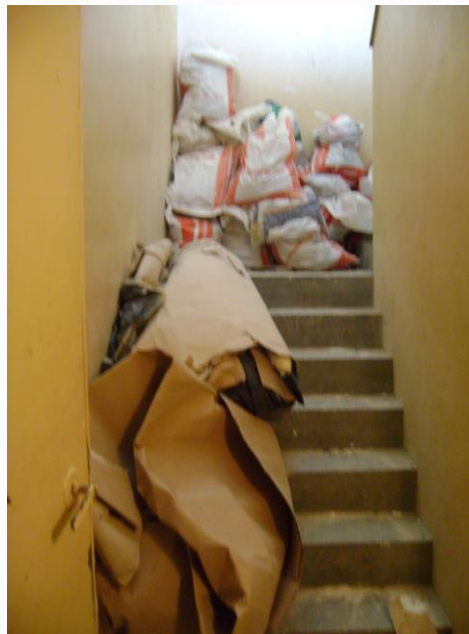
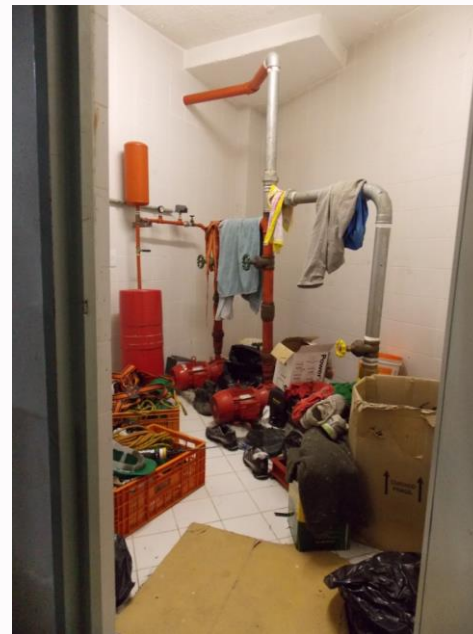
## FALHAS DE USO

**Armazenamento inadequado de objetos,  
materiais e resíduos em partes da edificação**

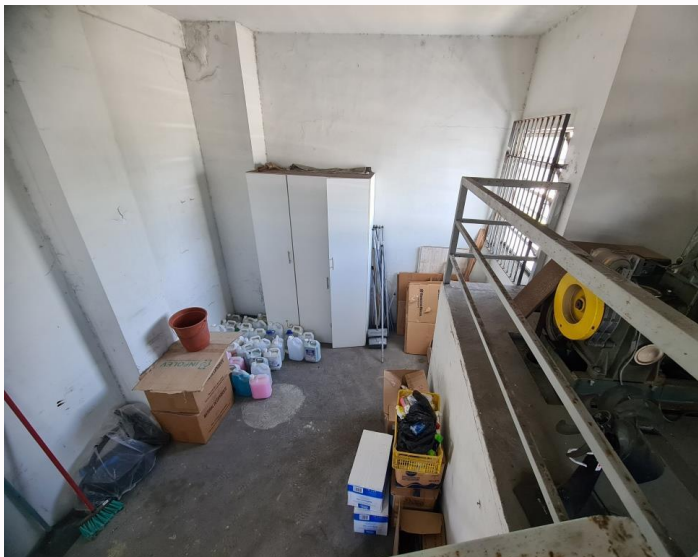
## FALHAS DE USO

**Armazenamento inadequado de objetos,  
materiais e resíduos em partes da edificação**

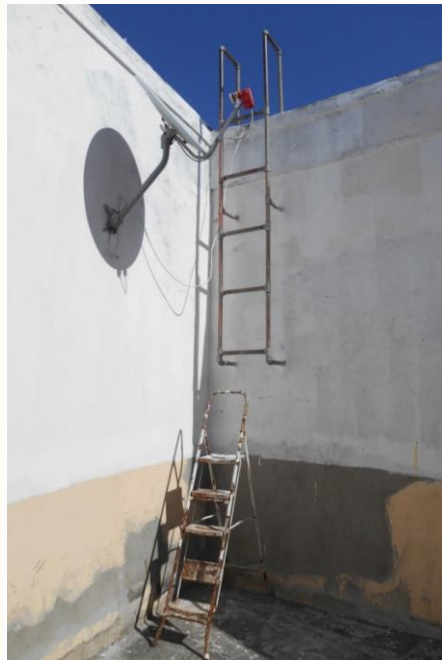
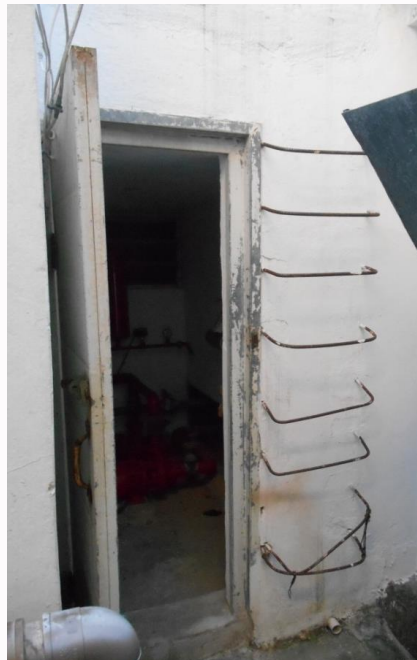
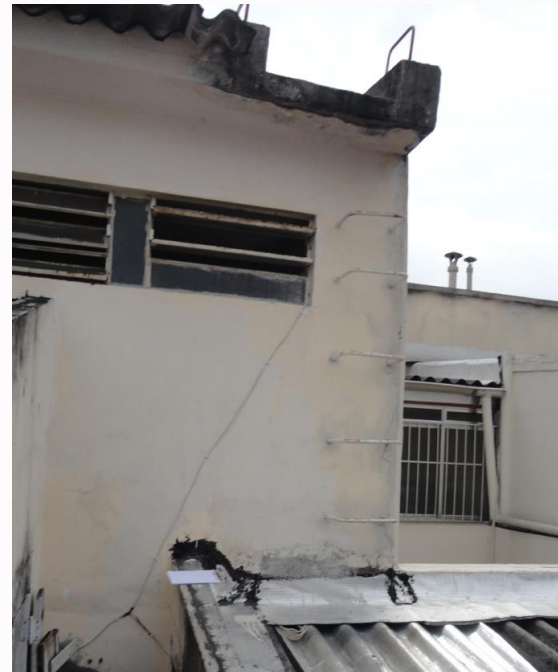
## FALHAS DE MANUTENÇÃO

**Pavimentos técnicos de cobertura/telhado:  
condições de acessos aos telhados, calhas e reservatórios de água**

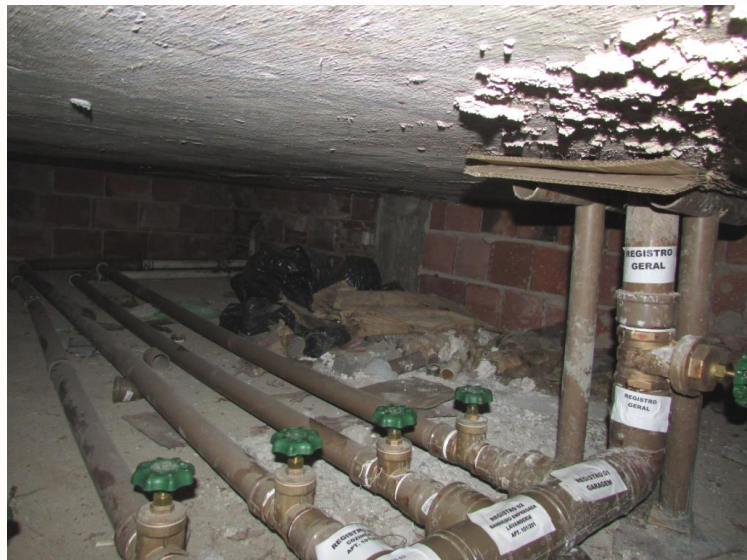
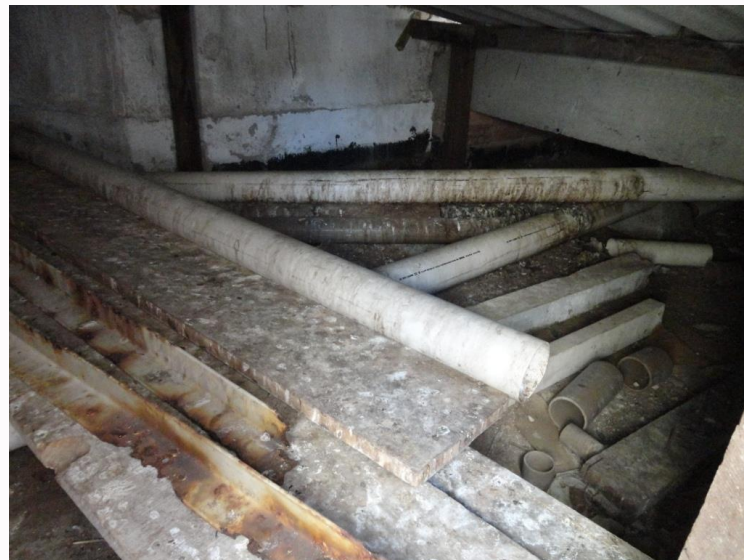
## Barrilete FALHA DE MANUTENÇÃO

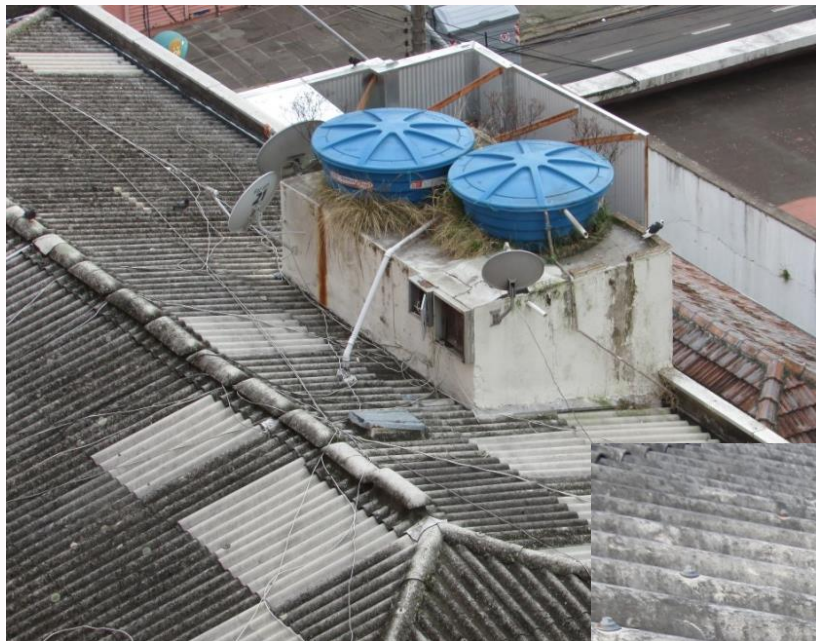
Pavimento técnico de cobertura  
FALHAS DE MANUTENÇÃO

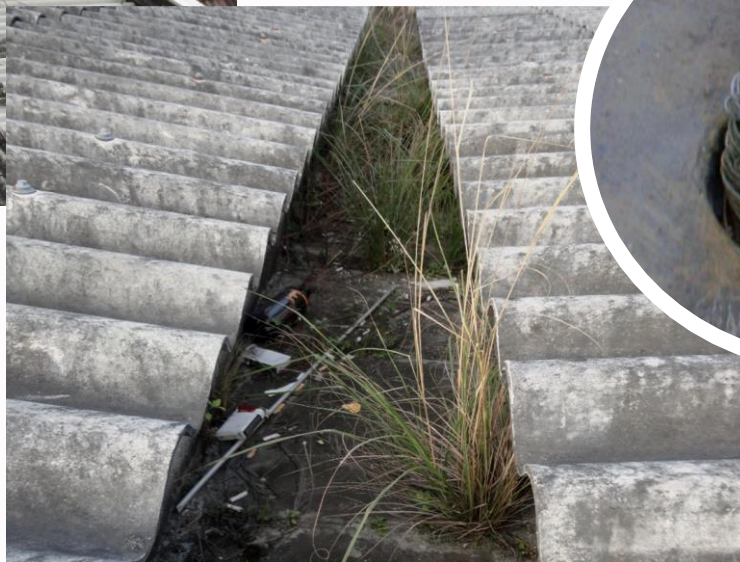
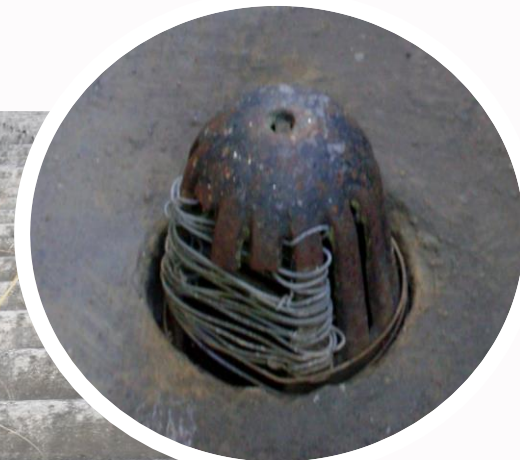
**FALHAS DE USO E MANUTENÇÃO**  
**Pavimentos técnicos**  
**de cobertura/telhado**

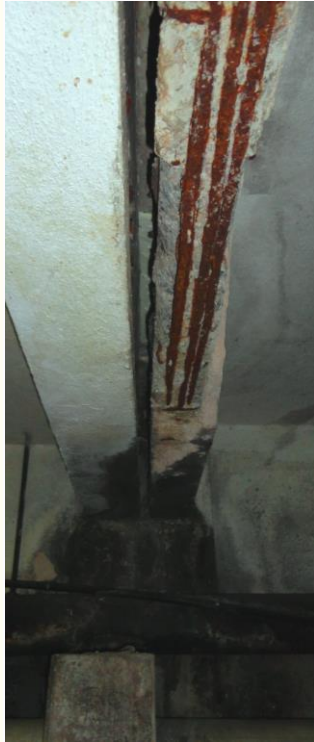
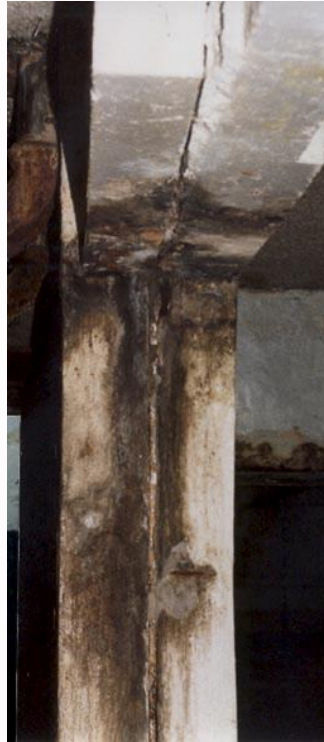
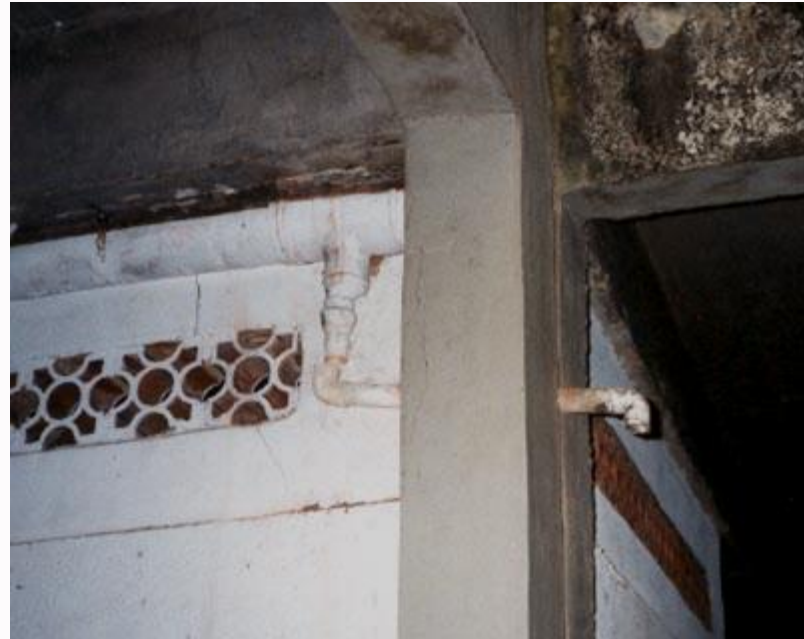
## FALHAS DE MANUTENÇÃO

**Pavimentos de subsolo: deteriorações de concreto e corrosão de armaduras geradas por infiltrações prolongadas**

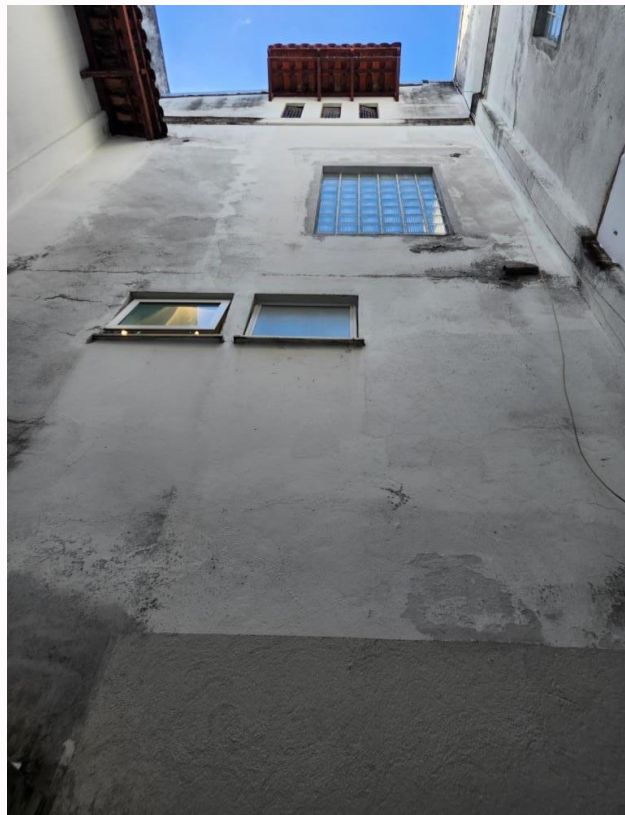
Revestimento e pintura  
prismas internos de iluminação e ventilação

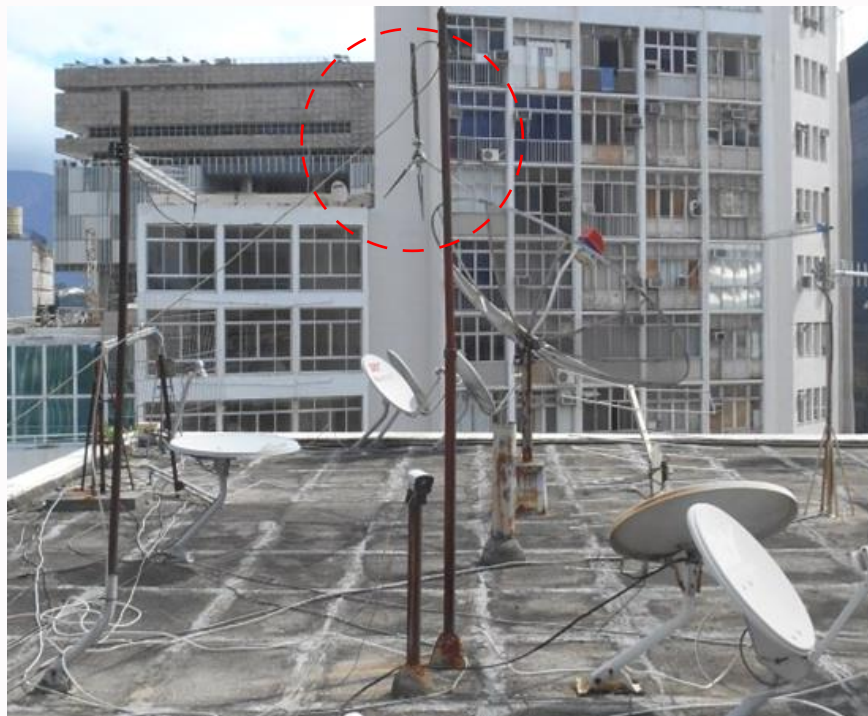
**FALHAS DE MANUTENÇÃO**  
**Mastros de para-raios quebrados**

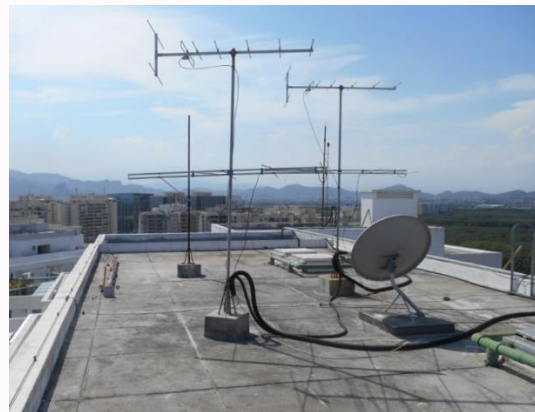
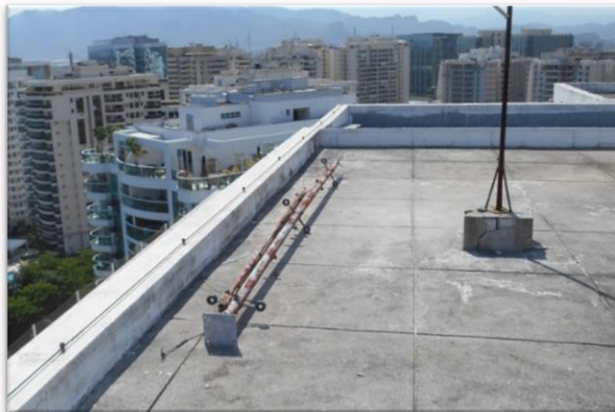
| ITEM | LOCAL | SITUAÇÃO | PRIORIDADE |
|---|---|---|---|
| 5.2.5.6 | Bloco 1<br>Pavimento Técnico de Cobertura | Um dos mastros do sistema de proteção contra descargas atmosféricas estava desconectado, depositado sobre a laje, não tendo sido identificado registro com justificativa para este procedimento. | 1 |

Classificação: Falha de manutenção

Recomendação: reinstalação do mastro e recomposição do sistema de proteção contra descargas atmosféricas

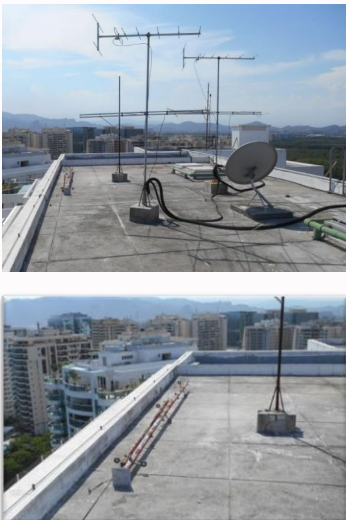
| ITEM | LOCAL | SITUAÇÃO | FOTOGRAFIAS | SISTEMA | CLASSIFICAÇÃO | RECOMENDAÇÃO | PRAZO |
|---|---|---|---|---|---|---|---|
| 5.2.5.6 | Bloco 1<br><br>Pavimento Técnico de Cobertura | Um dos mastros do sistema de proteção contra descargas atmosféricas estava desconectado, depositado sobre a laje, não tendo sido identificado registro com justificativa para este procedimento. | | SPDA | Falha de manutenção | Reinstalação do mastro e recomposição do sistema de proteção contra descargas atmosféricas | 30 dias |
