# DEPRECIAÇÃO DE BENFEITORIAS NA AVALIAÇÃO DE IMÓVEIS

Antônio Cláudio Andrade Brum

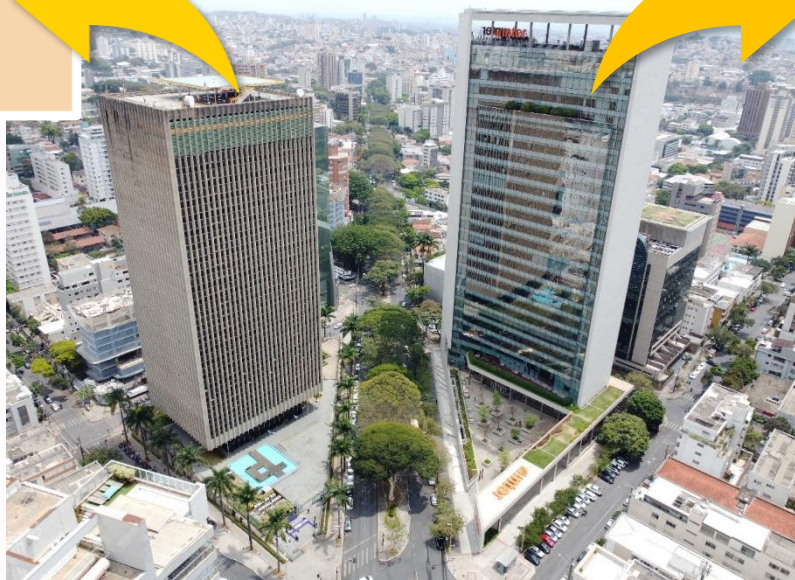
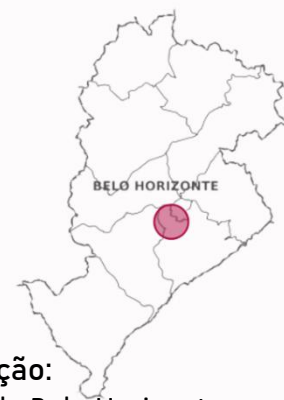
### Edifício 2

- **Idade:** 10 anos (ano de construção 2015)
- **Área de Terreno:** 4.638,35 m<sup>2</sup>
- **Área Construída:** 50.259,87 m<sup>2</sup>

**Localização:**  
Área Nobre de Belo Horizonte

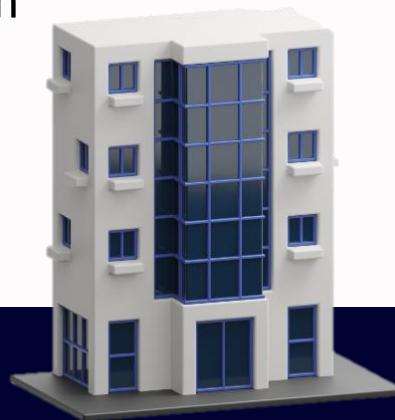
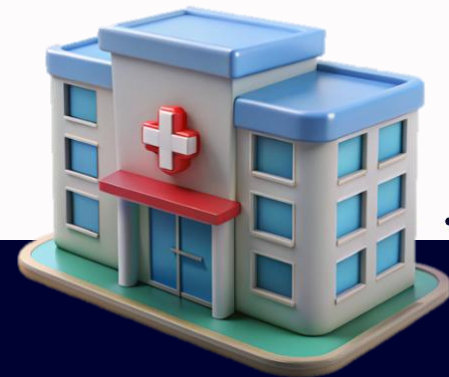
- Em processo de retrofit parcial para alteração de uso (hospitalar)
- Idade: 45 anos (ano de construção 1980)
- Área de Terreno: 74.469,50 m<sup>2</sup>
- Área Construída: 40.651,65 m<sup>2</sup>
