# **XVIII COBREAP**

# **VISTORIA CAUTELAR COMO FUNDAMENTAÇÃO DO PROCESSO JUDICIAL**

## **RISCOS QUANTO A INADEQUADA IDENTIFICAÇÃO DE PATOLOGIAS**

**Engº Civil Elcio Avelar Maia**

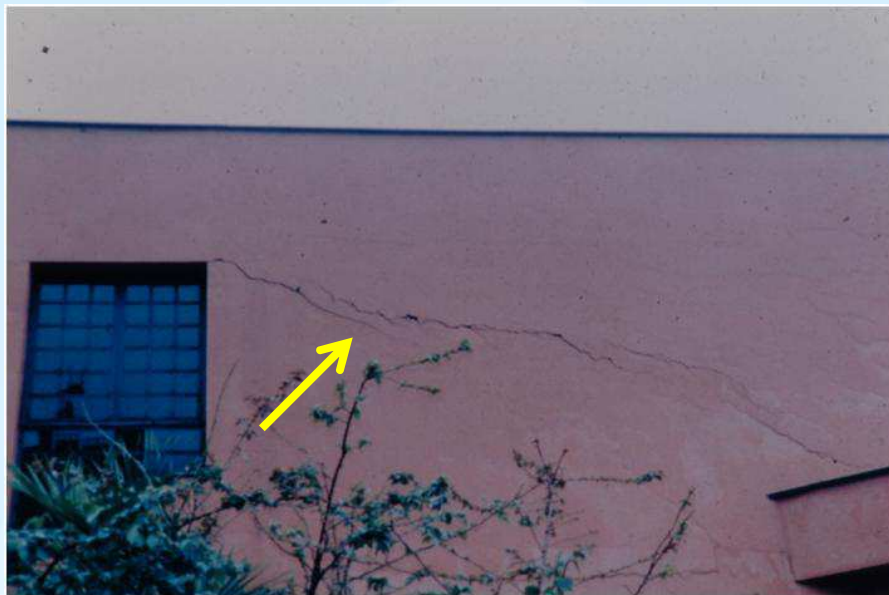
## RESIDÊNCIA COM RACHADURAS

**Definição em laudo: trincas de movimentação estrutural**

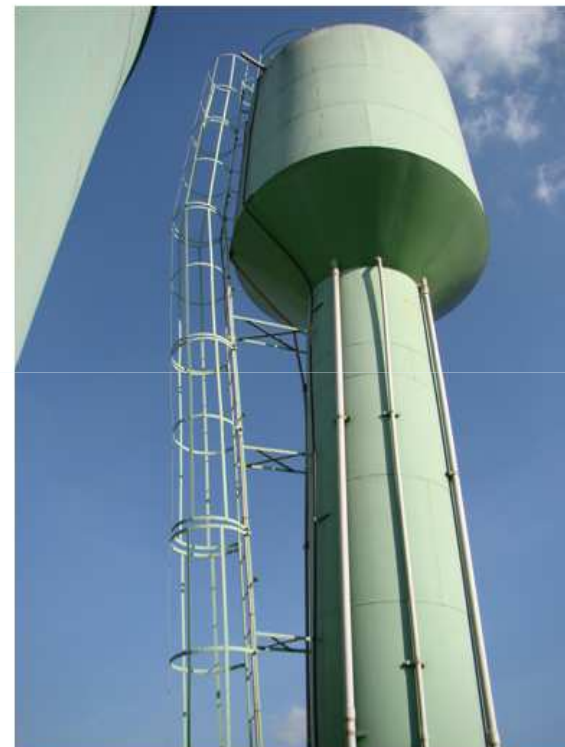
Fonte: acervo do perito

**Observações:** Conforme citado, a escada é parte componente do reservatório, produzido em versões diferentes dependendo da capacidade de armazenamento por várias fábricas e facilmente verificado em uma singela busca na internet, conforme mostrado. Dependendo do volume a ser armazenado, a escada tem alinhamentos diferentes.
