# Perícia em colisão frontal entre veículos automotores

**Cláudio Maria Camuzzo Junior**

PERÍCIA EM COLISÃO FRONTAL ENTRE VEÍCULOS AUTOMOTORES

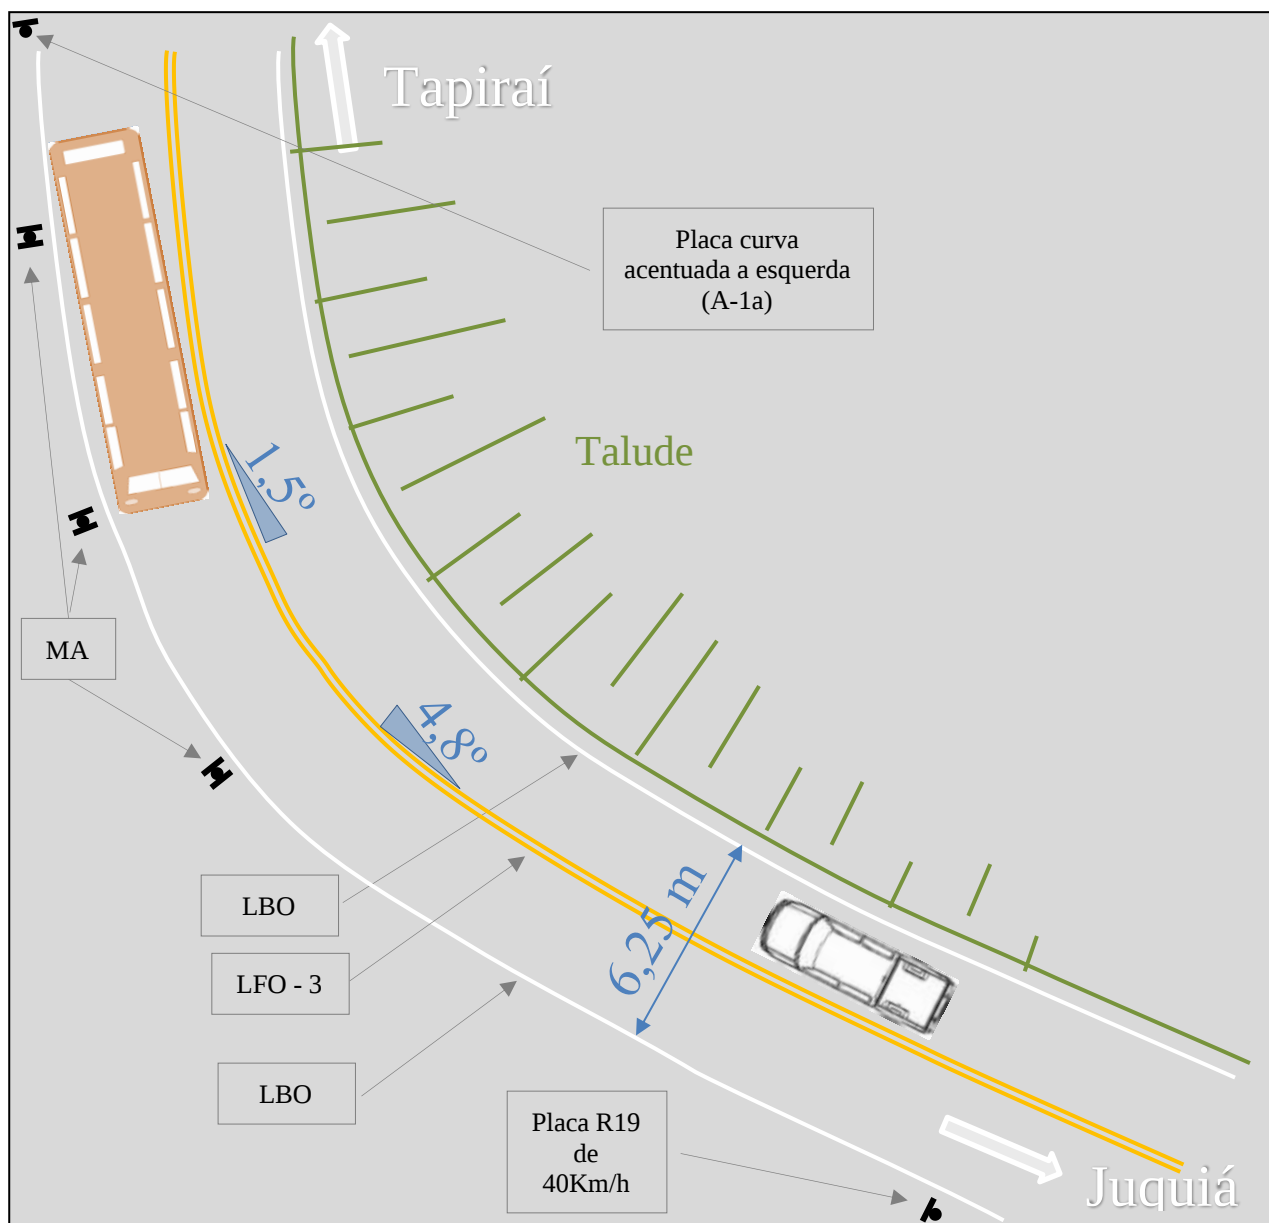
A velocidade máxima de via também é regulamentada por sinalização vertical (R19) de **40 km/h** quase em todo trecho da rodovia onde atravessa a região montanhosa

Figura 3 – Sinalizações horizontais e verticais no local do acidente levantadas pelo signatário.

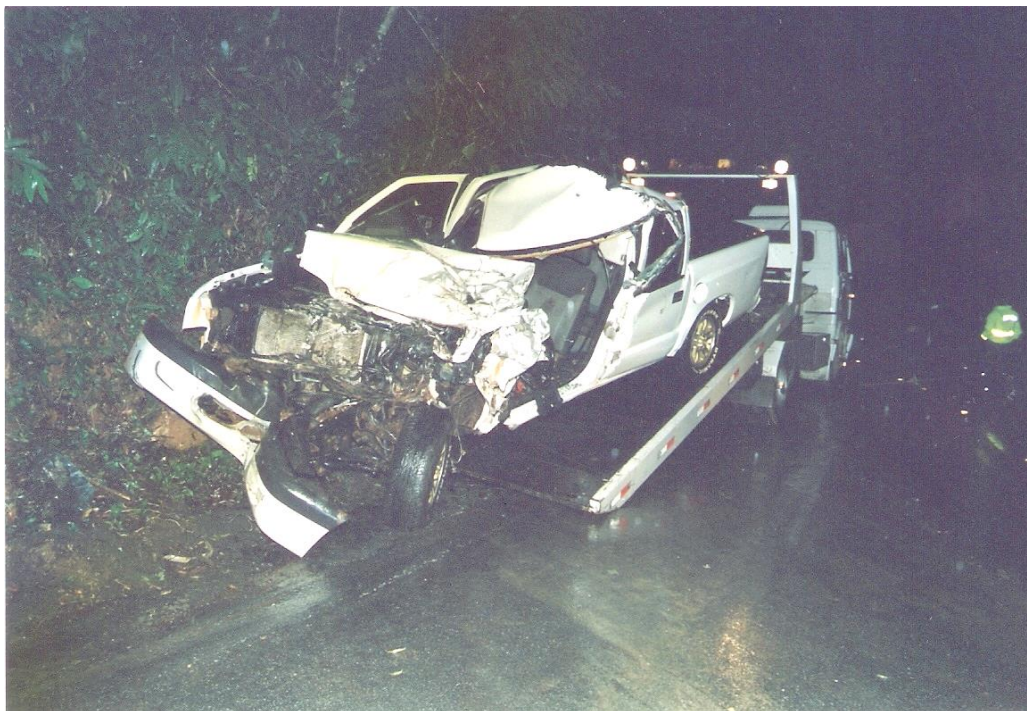
Foto 1 – Vista da S10 sendo retirado pelo guincho (foto enviada pela E.P.C de Registro)

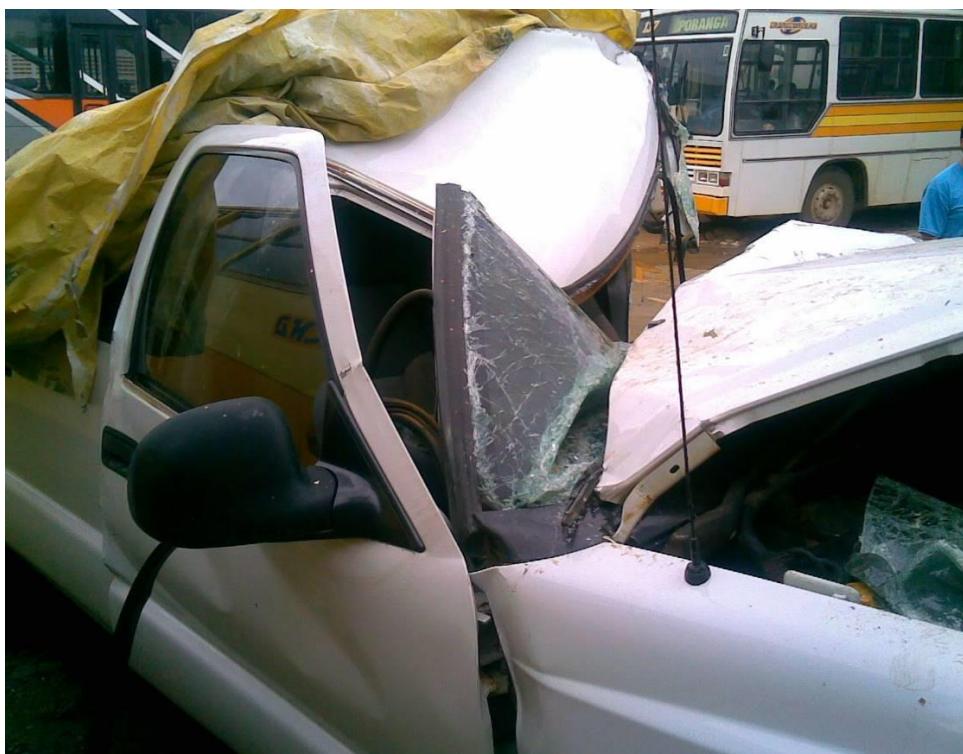
Foto 6 – Vista do setor lateral posterior direito.

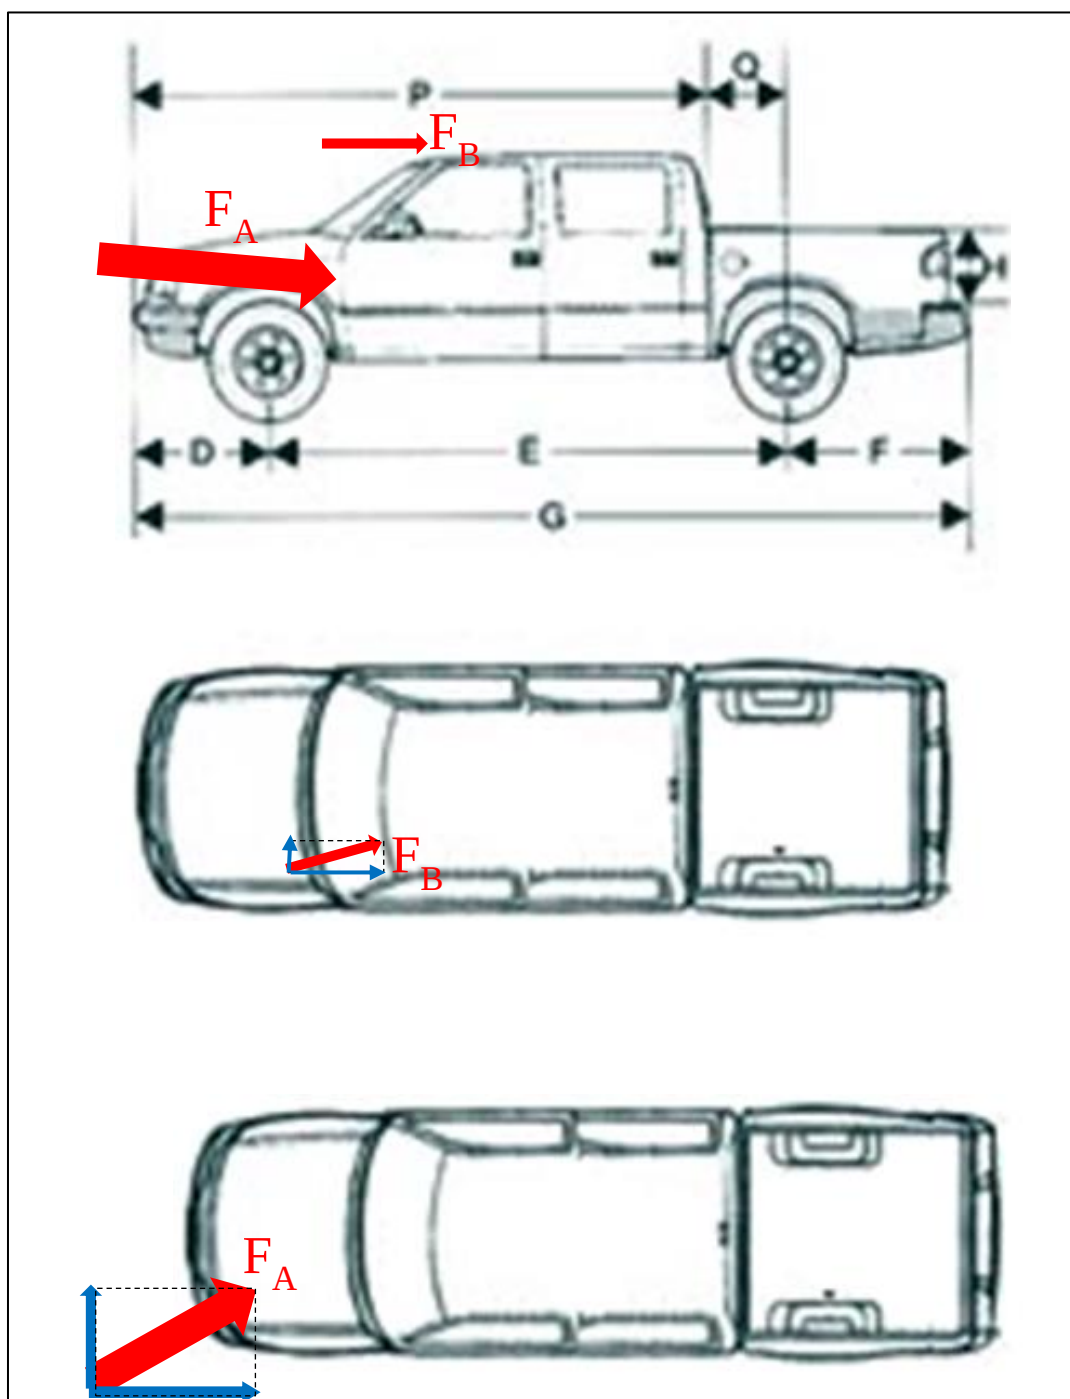
Durante uma colisão entre veículos, desde o primeiro contato até a separação, considera-se que as forças exercidas no plano de colisão dos veículos estejam concentradas num determinado ponto podendo apresentar uma resultante numa direção prevaiente, representada pela DPF, direção principal da força

Figura 5 – Direção principal da força

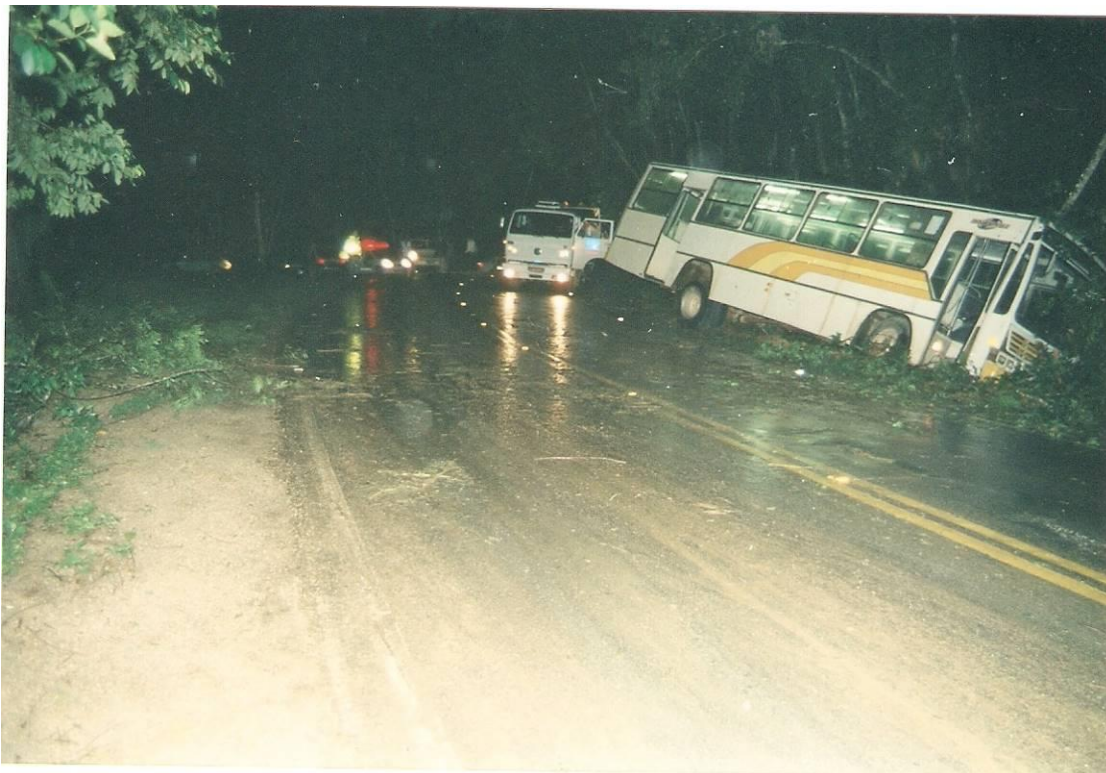
Foto 7- Local de imobilização do ônibus (foto enviada pela E.P.C. de Registro).

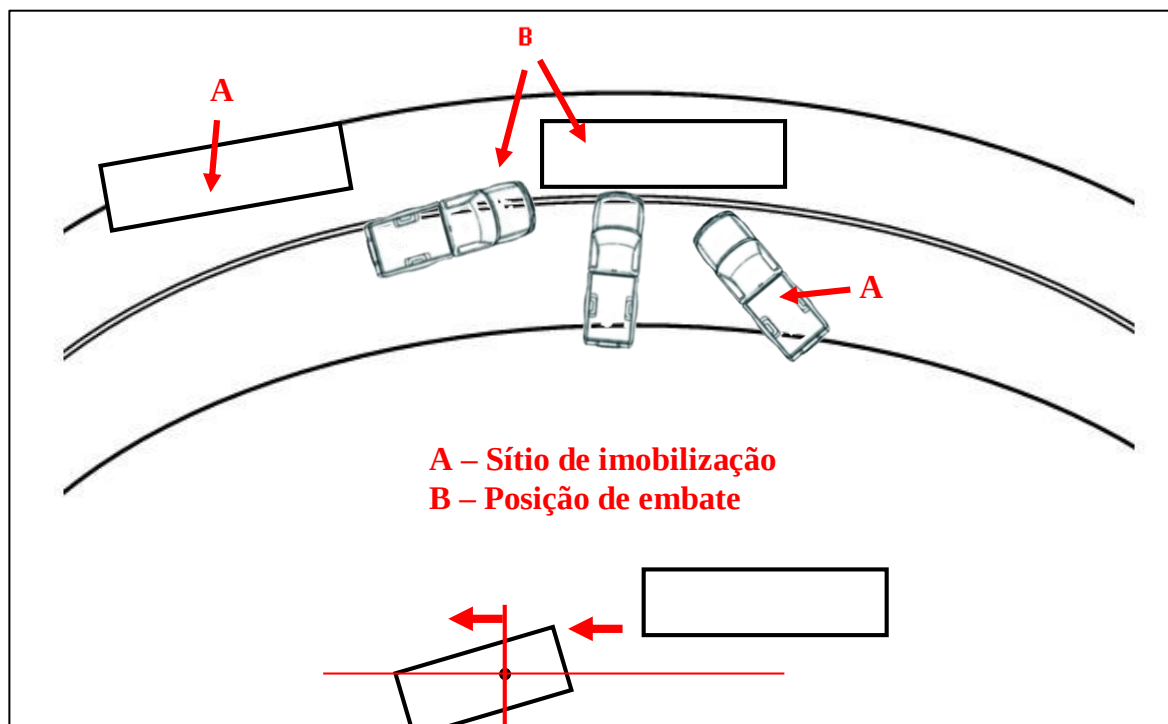
Ainda segundo sua versão, “Em função da descrição apresentada no laudo pericial do INSTITUTO DE CRIMINALÍSTICA, o impacto local indicado no veículo S10, provocaria a rotação do veículo, conforme representado na figura 11, dada a massa do veículo ônibus e do posicionamento do centro de gravidade do veículo S10. O sítio de imobilização provável dos veículos nessas condições seria outro, conforme representação.”

Figura 11 – Representação do sítio de imobilização (A) dos veículos, caso a caminhonete tivesse invadido a faixa do ônibus.

Nota-se que o sítio de colisão também foi indicado entre as posições finais de imobilização, com rotação do veículo S10, o que não se verificou no local.

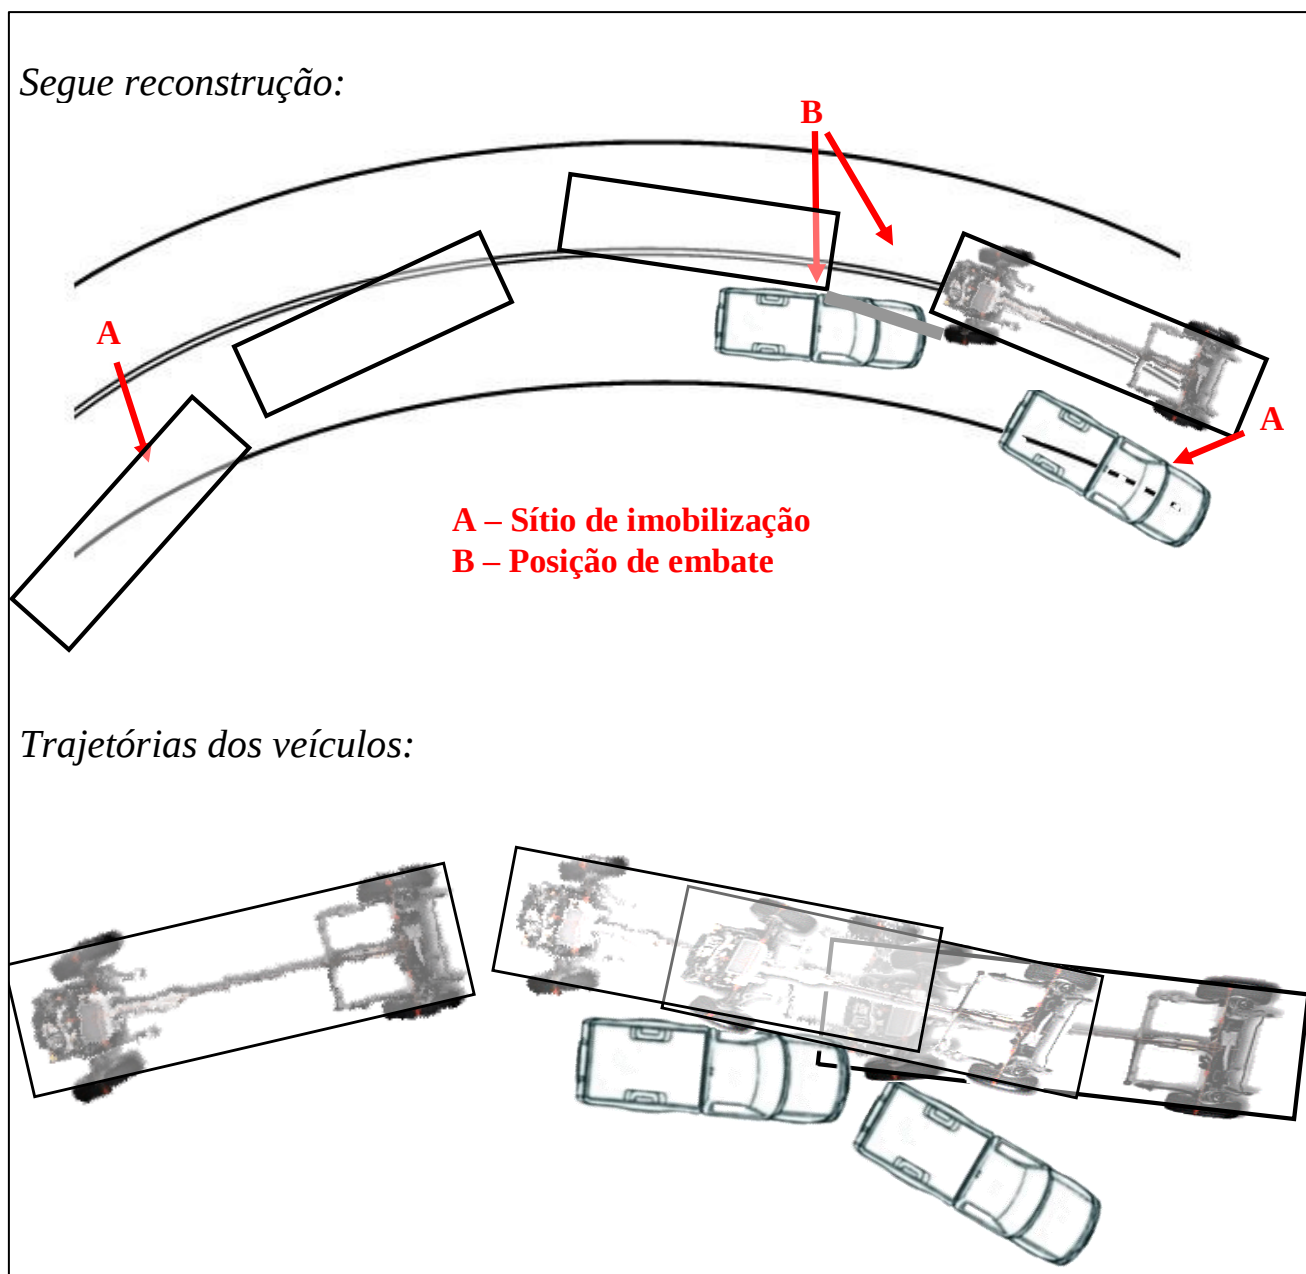
Figura 12 – Cópia do croqui do laudo técnico da GAPE

Verifica-se que, na versão do Assistente Técnico da corre, o ônibus invadiu a faixa e veio a colidir com o veículo S10. Também indicou que o sítio de colisão, indicado pelo ponto B, ficou entre as posições de imobilização final dos veículos, pontos A, porém na pista onde trafegava a caminhonete.

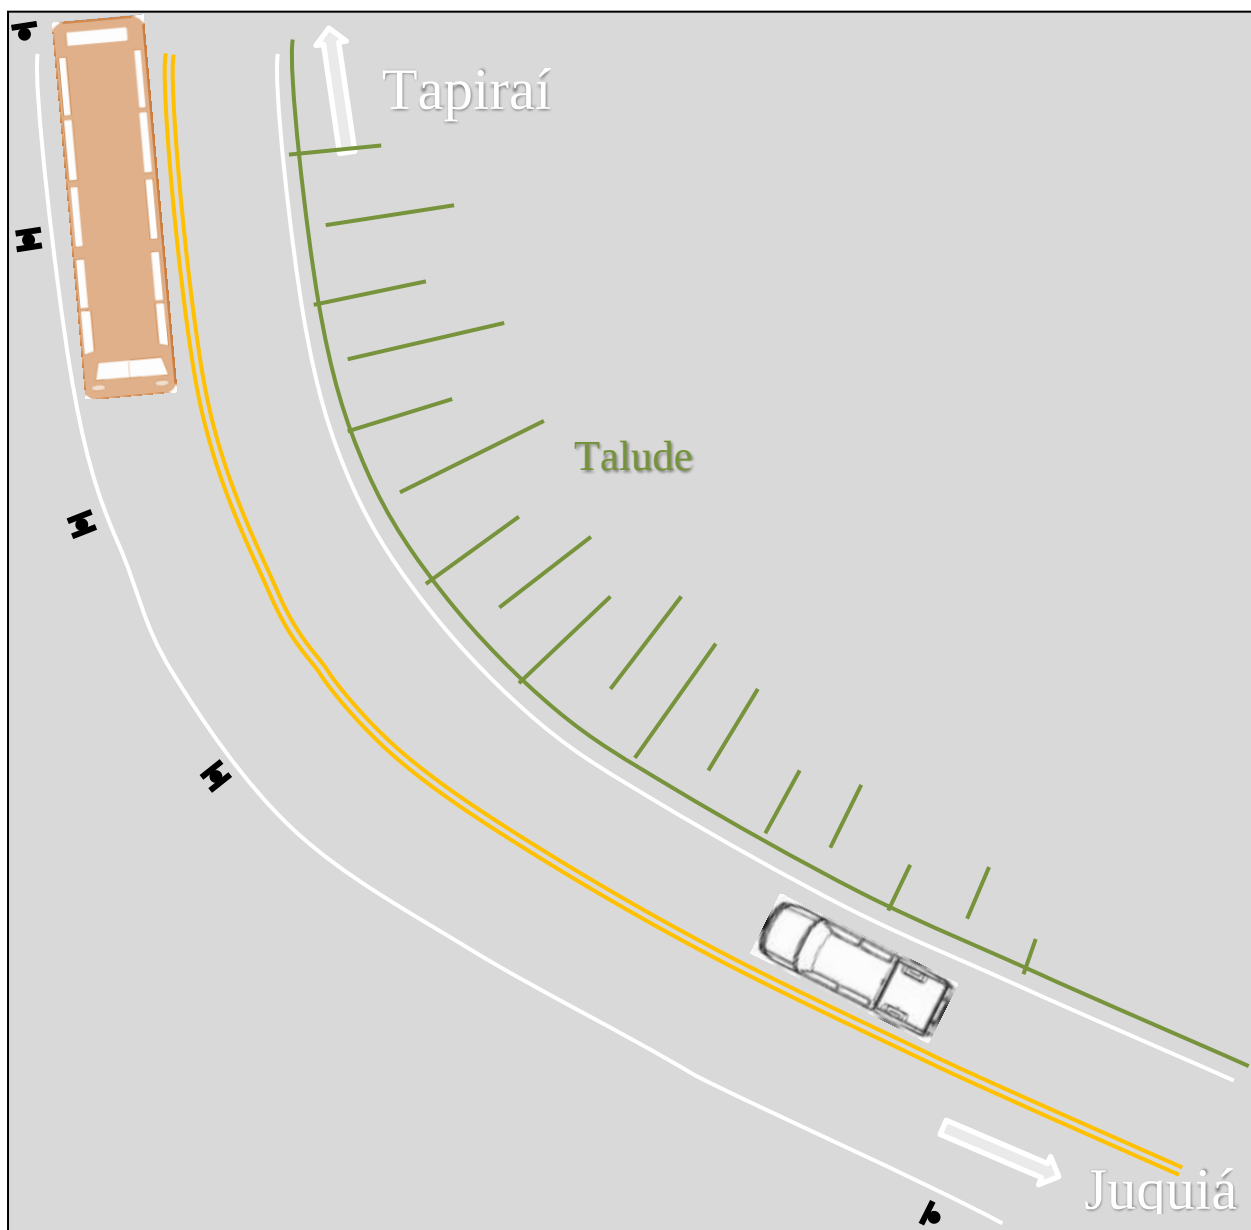
Figura 13 – Aproximação dos veículos em suas faixas.

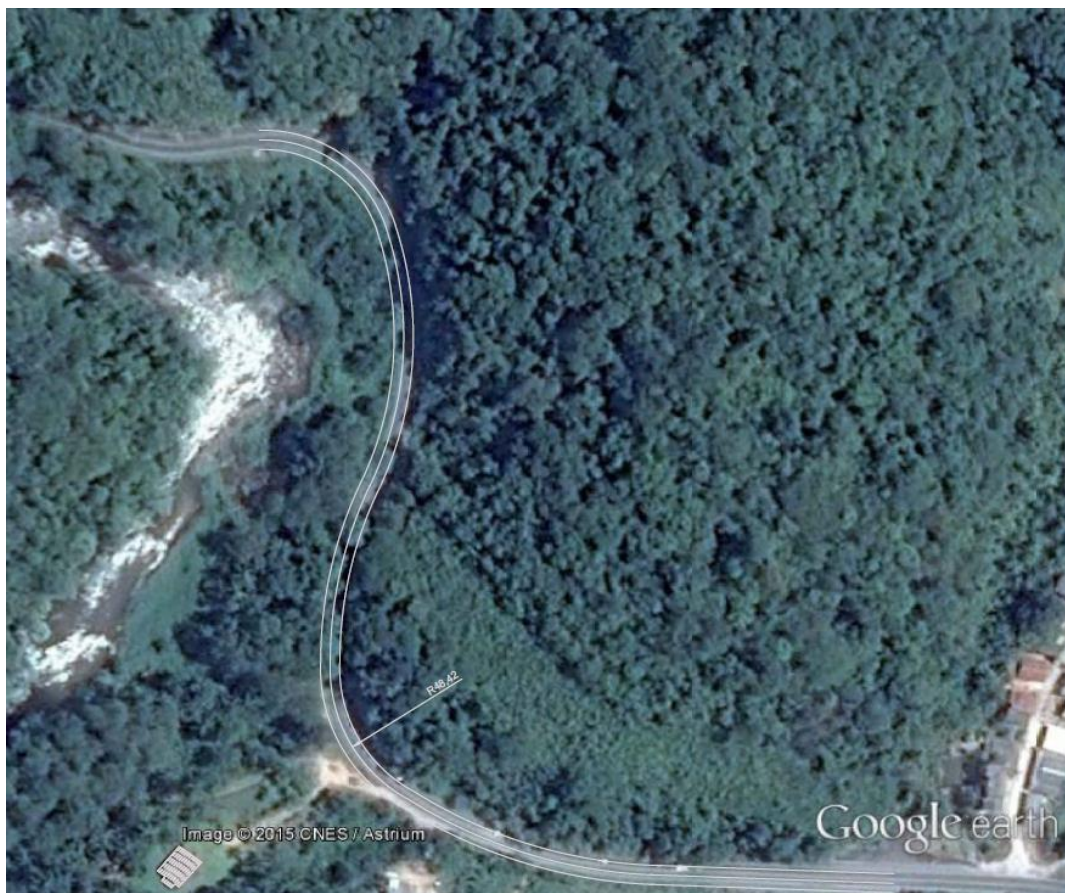
Figura 18 – Determinação do raio da curva através de desenho CAD sobre imagem de satélite, resultando em um raio de 48,42m para a curva em questão.

De posse dos dados, as fórmulas foram inseridas em planilha eletrônica, obtendo-se as velocidades de derrapagem de 48,97 km/h e de tombamento de 74,09 km/h, considerando o raio da curva de 48,42 m, conforme tabela 11:
