## Cases de Pericias em Taludes Desmoronamento obra CMS

# Desmoronamento talude obra CMS

## OBRA CMS - DESMORONAMENTO DE TALUDE

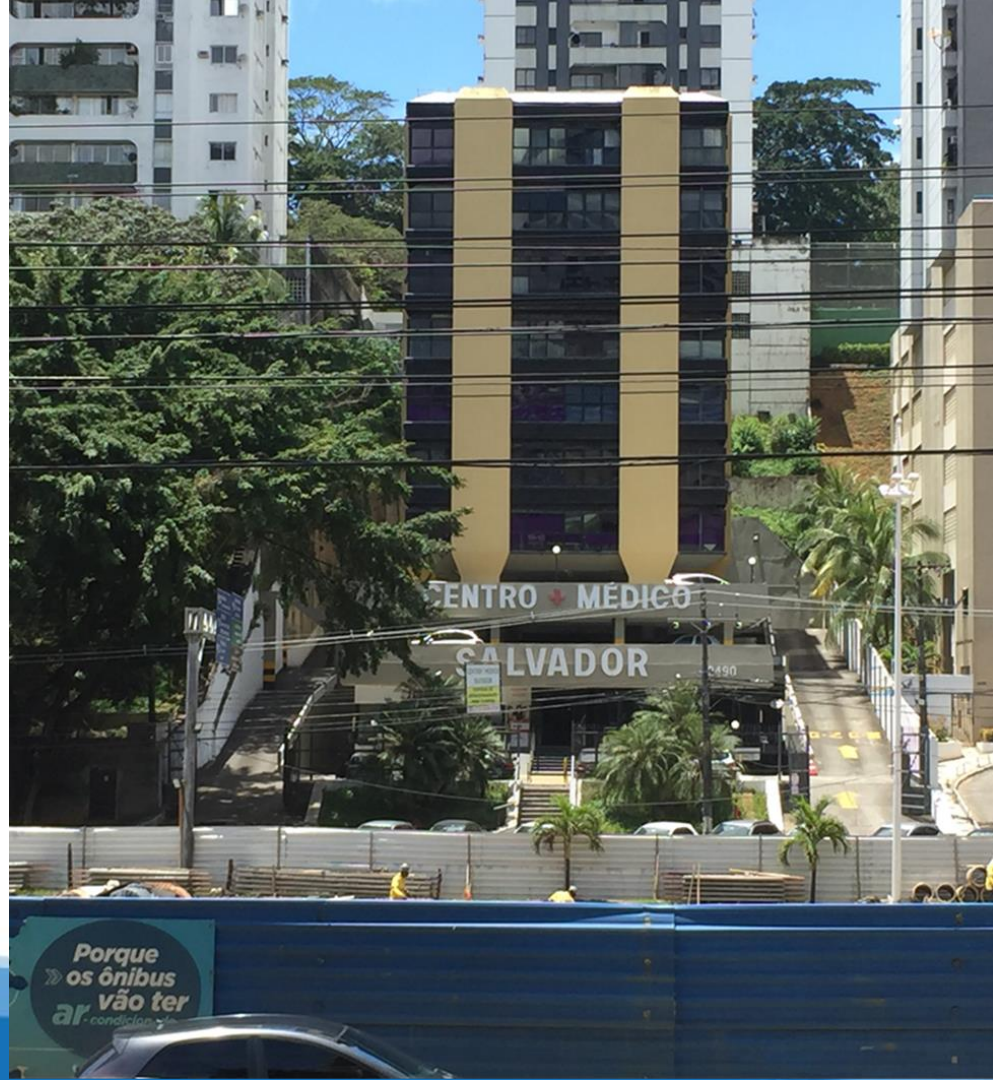
Após muita investigação e análise foi descoberta a causa! O prédio vizinho, que fica numa posição bem mais elevada que a obra, tinha seu reservatório inferior apoiado no solo. A boia de comando do fluxo de água travou gerando um transbordamento contínuo para o solo que se encharcou e levou à ruptura do talude que atingiu a obra.

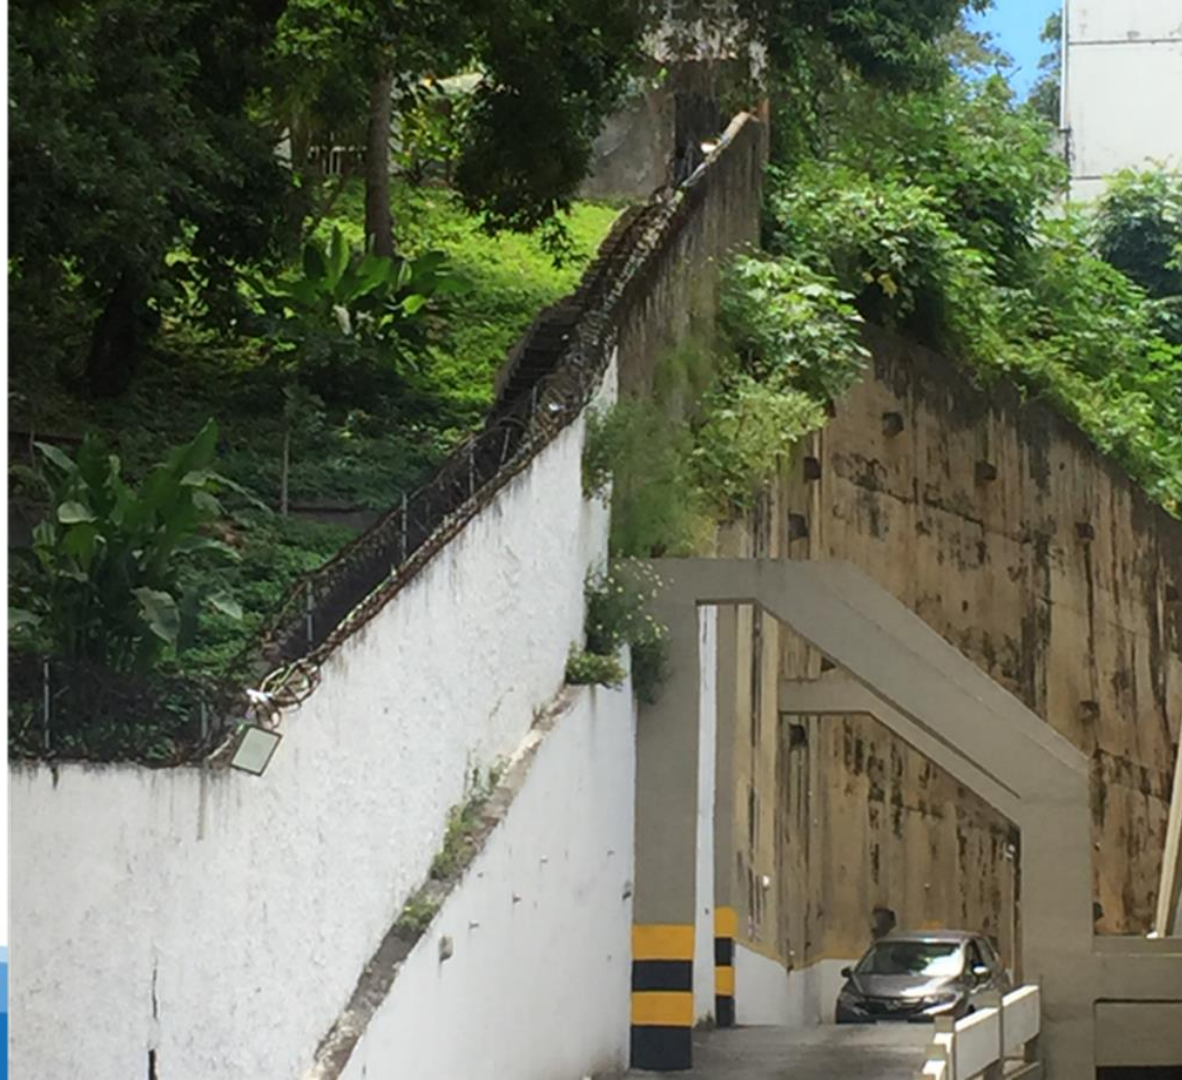
Esta foi uma situação imprevisível e as investigações estavam voltadas para as chuvas, mas a equação não fechava! Quando, finalmente, se encontrou a causa real.

Posteriormente foi executada uma cortina de concreto armado com elementos estruturais de travamento. Permanece estável há mais de 25 anos.
