# **Análise Executiva do Concreto Compactado com Rolo de uma Barragem**

**Débora Rodrigues Soares; Thalita Dayane  
de Melo Mendes Sabino; Fábio Sérgio da  
Costa Pereira**

## ANÁLISE DAS PATOLOGIAS EXISTENTES NO CONCRETO COMPACTADO COM ROLO DE UMA BARRAGEM E SUAS SOLUÇÕES

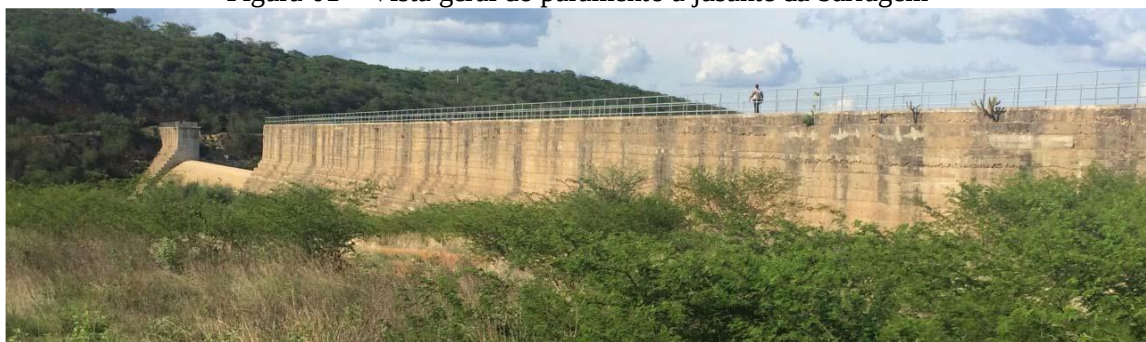
Figura 01 – Vista geral do paramento a jusante da barragem

Considerando a situação da barragem como um todo, pode-se relatar que os paramentos a jusantes da seção não-vertedora são as áreas com maior deterioração. Esse paramento foi executado sem a proteção do concreto face, o que facilitou sua degradação intensa, incluindo a situação de perda de geometria original.
