# **Estudos das Manifestações Patológicas Encontradas em Edifícios de Belo Horizonte e Nova Lima com até 30 Anos de Idade**

**TRABALHO DE PERÍCIA – Outros temas afins**

**2019**

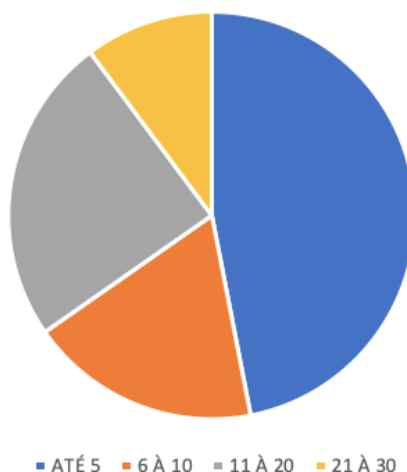
Gráfico 1: Idade das edificações pesquisadas em 2019.

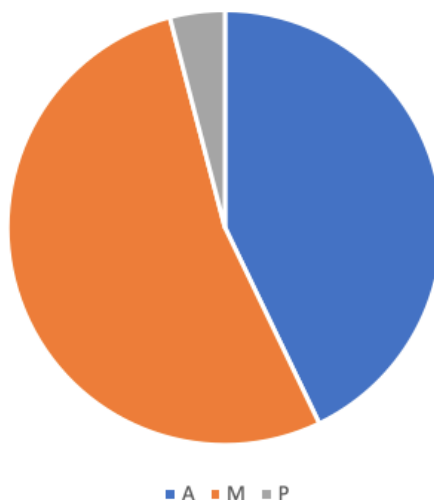
O padrão construtivo das edificações pesquisadas foram: 21 com padrão alto, 26 com padrão médio e 2 com padrão popular.

Gráfico 2: Padrão construtivo das edificações pesquisadas.

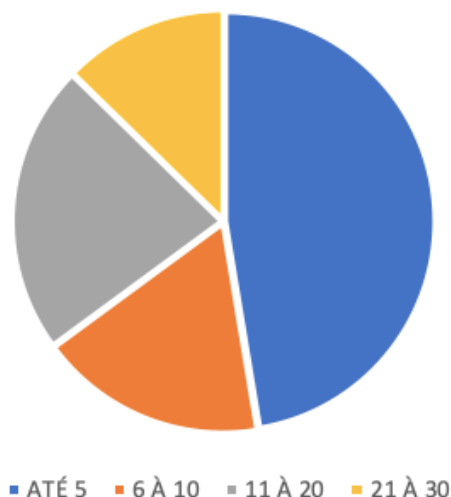
A quantidade de manifestações patológicas (armadura exposta, corrosão de armadura, carbonatação, infiltração, fissuras/trincas em alvenaria e/ou em estrutura, dano em elementos da fachada, recalque,...) correlacionadas com a idade foram: 127 manifestações patológicas em edificações até 5 anos (vistoriados 23 imóveis com essa idade), 47 manifestações patológicas em edificações de 6 a 10 anos (vistoriados 9 imóveis com essa idade), 60 manifestações patológicas em edificações de 11 a 20 anos (vistoriados 12 imóveis com essa idade) e 34 manifestações patológicas em edificações de 21 a 30 anos (vistoriados 5 imóveis com essa idade).

Gráfico 3: Quantidade de manifestações patológicas relacionadas a idade nas edificações pesquisadas.

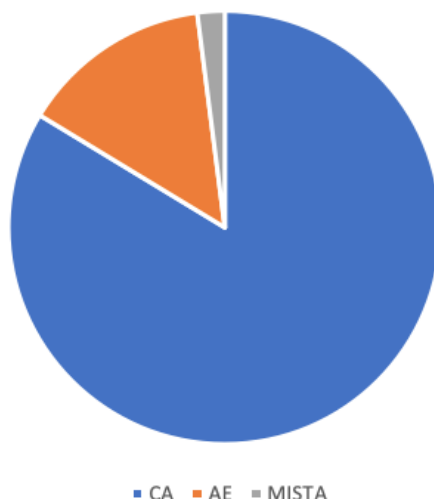
As estruturas das edificações pesquisadas foram: 41 em concreto armado, 7 em alvenaria estrutural, 1 em estrutura mista.

Gráfico 4: Tipos de estrutura das edificações pesquisadas.
