# **Perícia em Processo Produtivo de Garrafas de Vidro**

**Gilberto Adib Couri; Isabelle Portugal  
Serrado; Camilla Rocha França**

**IBAPE – XX COBREAP – CONGRESSO BRASILEIRO DE ENGENHARIA DE  
AVALIAÇÕES E PERÍCIAS, SALVADOR-BAHIA**

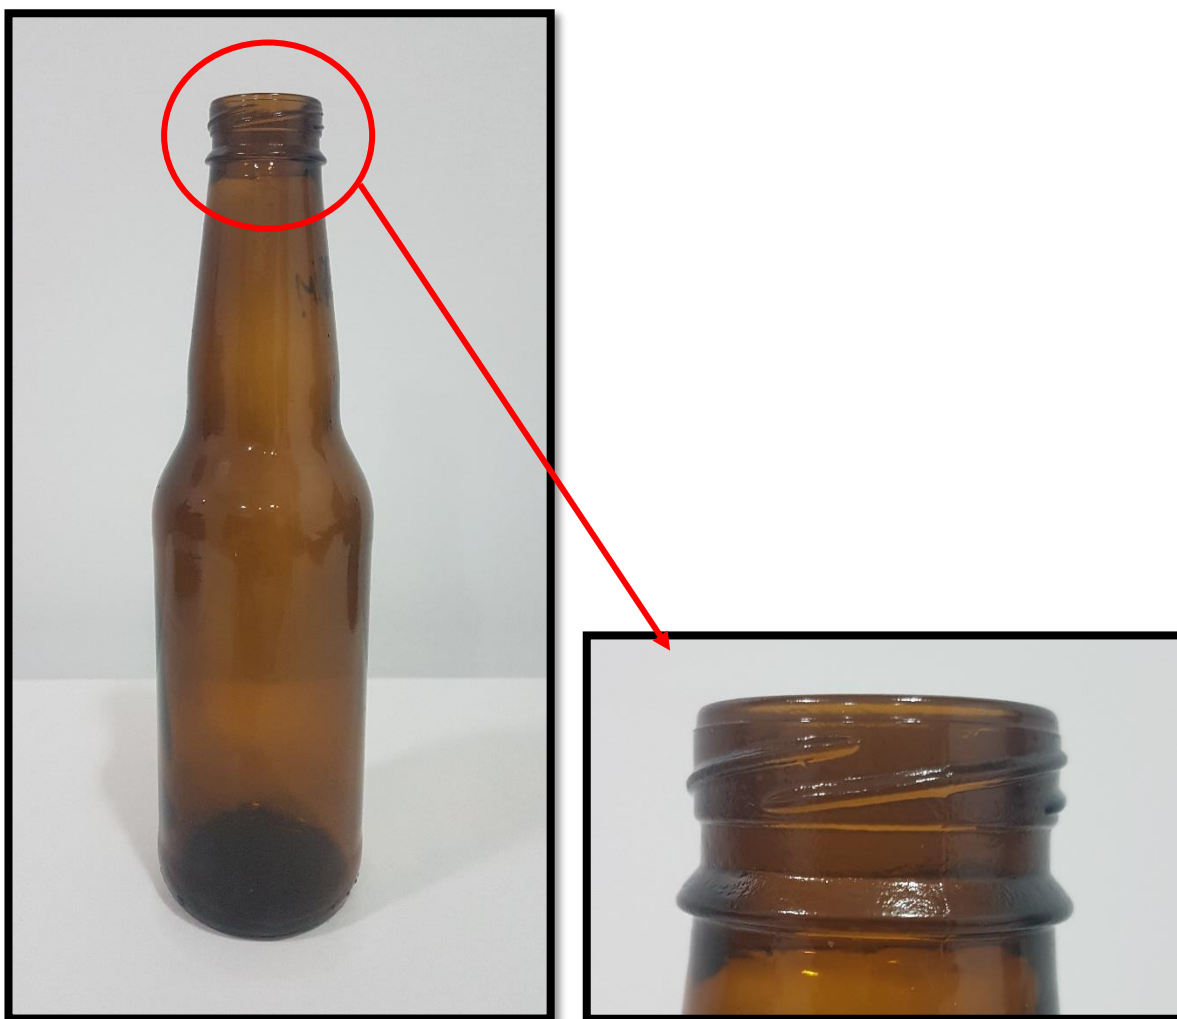
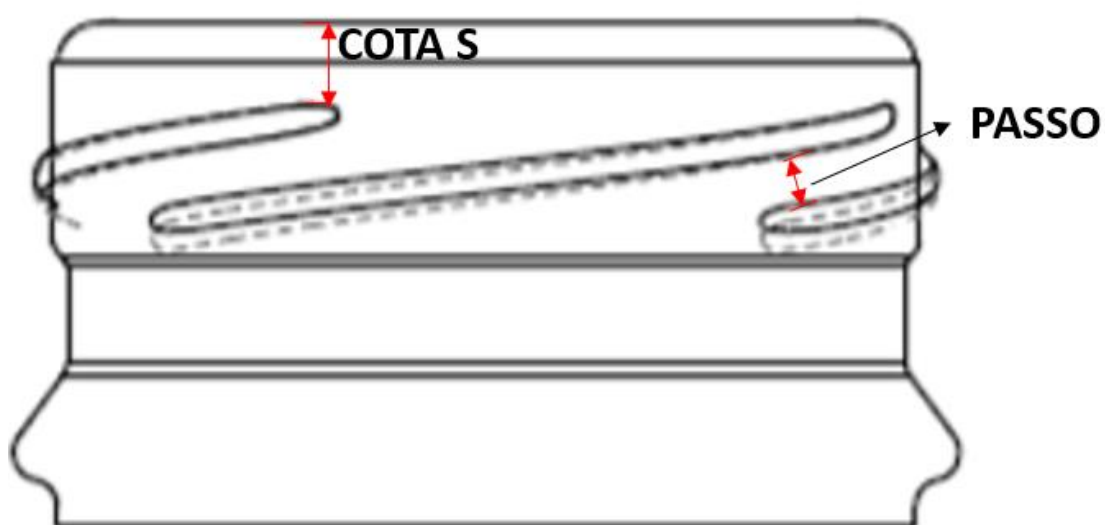
Figura 09 (a), (b) e (c) – Linha de produção de modelagem das rosca – colocação da coroa

Outro fator que pode impactar a capacidade de vedação da garrafa produzida, dependendo da ocorrência de outros fatores, é a chamada Cota S. Essa cota é definida como a distância entre o topo da garrafa e o ponto de início do primeiro filete da rosca. Diferentemente dos outros parâmetros já apresentados, a Cota S em nada depende da rosca utilizada na etapa da moldagem, sendo de inteira responsabilidade do fabricante da garrafa, independentemente da coroa. Na Figura 09, pode-se observar a representação da Cota S e do passo P.

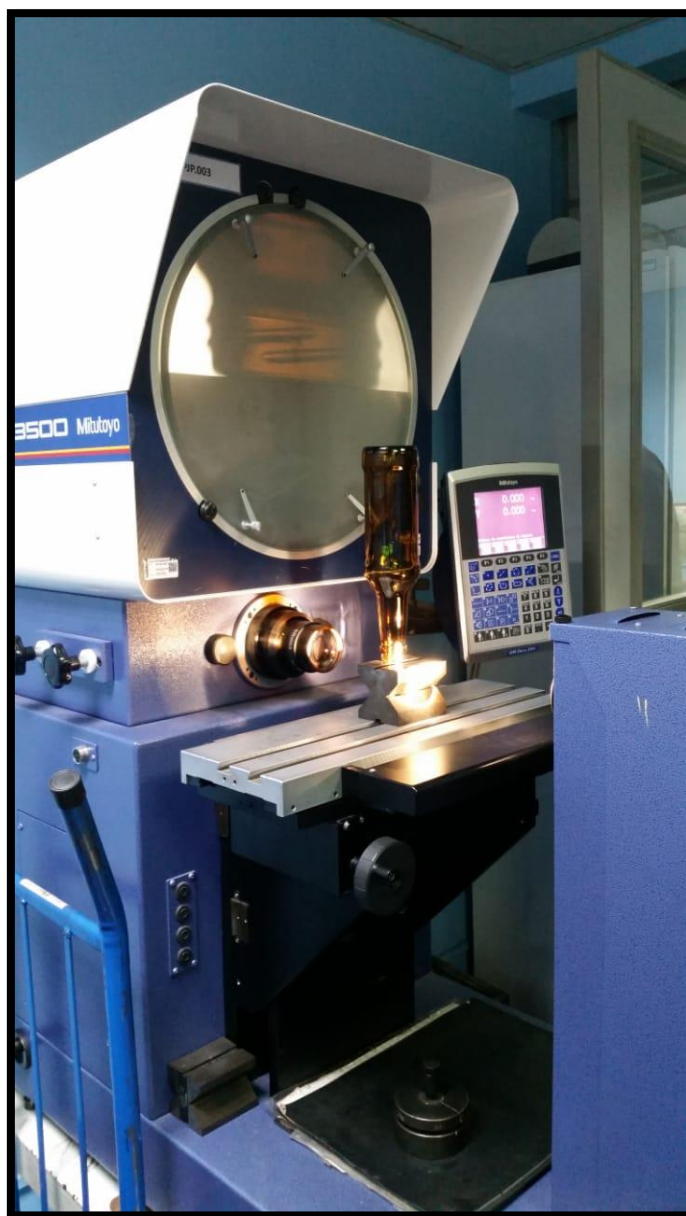
**Figura 11 – Equipamento de medição óptica**

Para fazer a aferição foi utilizado aparelho de medição óptica, em que foram obtidos os valores da Cota S e do passo P para as três situações de amostras (Figura 11).

Os resultados obtidos estão expostos na Tabela 01 a seguir. É importante observar que os valores em discordância com o previsto em projeto estão grifados em vermelho. Especificamente para as novas garrafas produzidas, é possível observar que as 6 amostras apresentam passo muito maior que o definido em projeto, indicando que as coroas do fornecedor específico não atendem ao especificado.
