# WORKSHOP

## ENSAIOS NÃO DESTRUTIVOS

# CASE 1- EDIFÍCIO EM RISCO DE COLAPSO

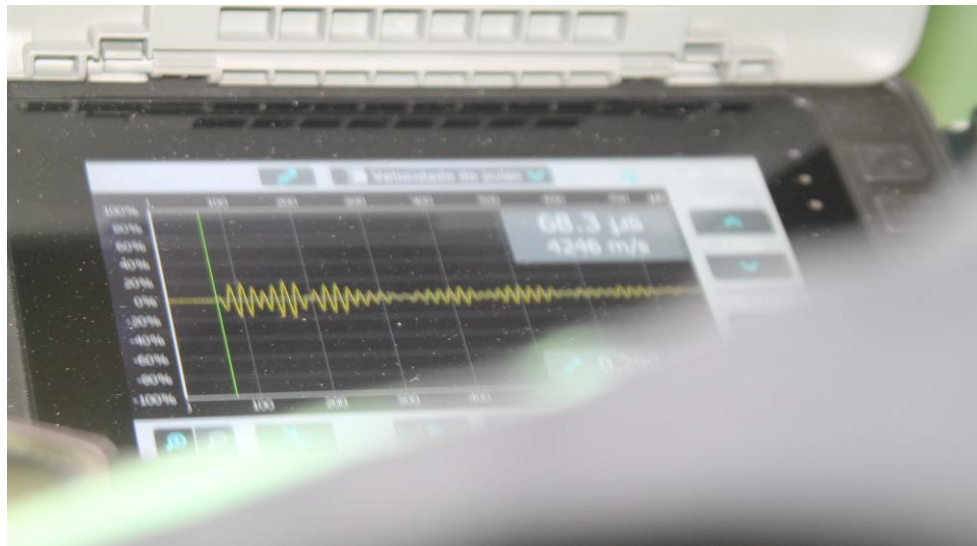
# VIDEOCOSPIA

- Estava em processo judicial;
- Vistoria no local das calhas;
- Ensaios de vídeocóspia em uma torre; Suportado pelo condomínio
- Resultado da mediação/negociação.
- Divisão do custo do ensaios de todas as torres
- Case anexo.
- Pode virar destrutivo
