**COLAPSO PROGRESSIVO EM GALPÃO INDUSTRIAL, APÓS MAIS  
DE 4 ANOS DA CONCLUSÃO: INSPEÇÃO, ENSAIOS E RETRO  
ANÁLISE ESTRUTURAL PARA DETERMINAÇÃO DAS CAUSAS E  
APURAÇÃO DAS RESPONSABILIDADES**

Trabalho de Perícia

Goiânia/GO  
2021

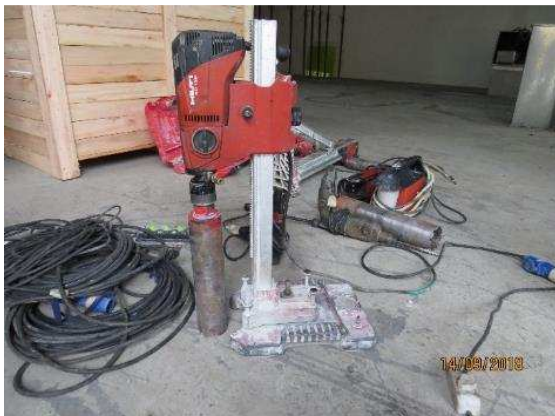
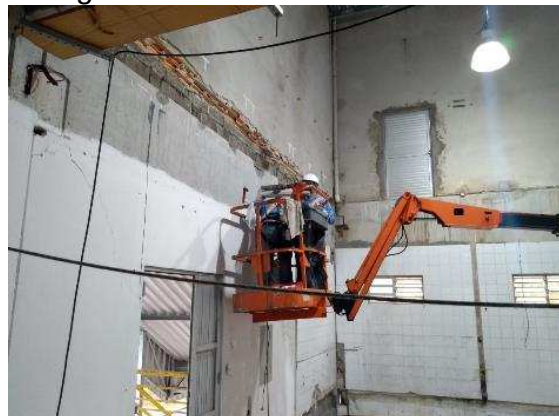
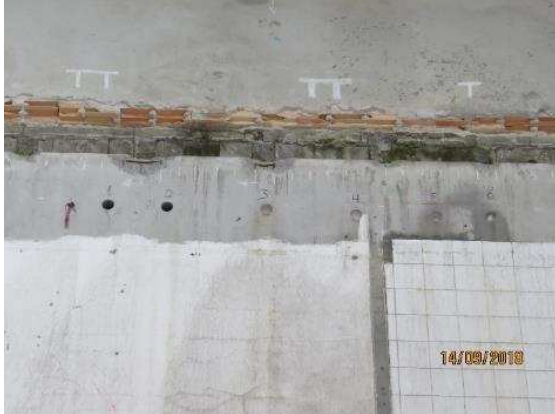
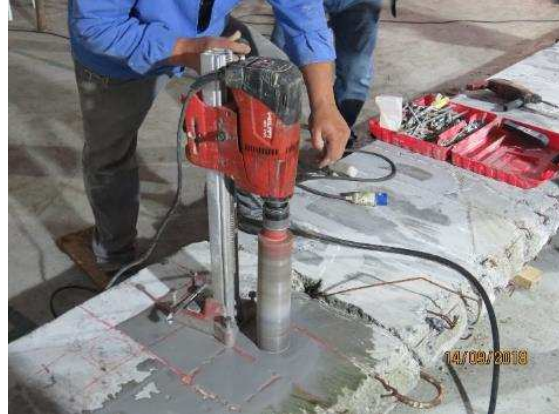
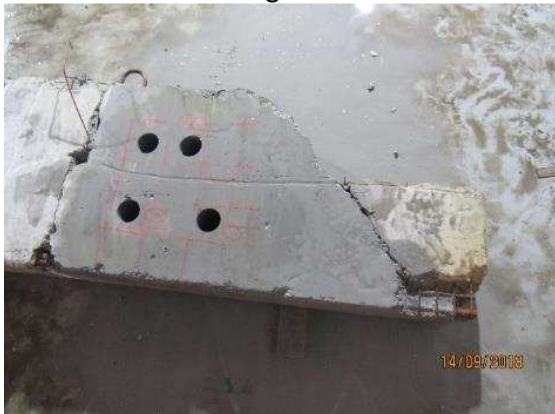
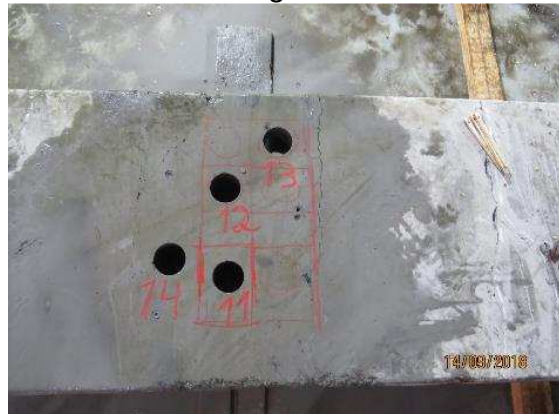
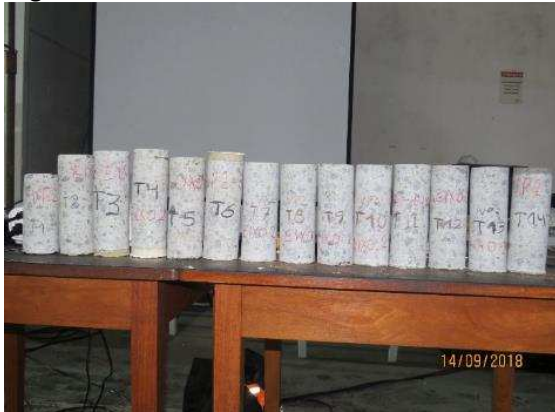
Figura 12 – Extração de testemunhos. Máquina para extração dos testemunhos modelo HILTI DD-120

Figura 13 – Extração de testemunhos. Equipamento posicionado para extração na viga VP-02 Eixo 01

Figura 14 – Extração de testemunhos. Furos da extração dos seis testemunhos da viga VP-02 Eixo 01

Figura 15 – Extração de testemunhos. Equipamento posicionado para extração na viga VP-02 Eixo 02

Figura 16 – Extração de testemunhos. Furos da extração dos primeiros quatro testemunhos da viga VP-02 Eixo 02

Figura 17 – Extração de testemunhos. Furos da extração dos últimos quatro testemunhos da viga VP-02 Eixo 02

Figura 18 – Extração de testemunhos. Todos os testemunhos extraídos das vigas VP-02 Eixos 01 e 02

Teve como objetivo a determinação da resistência à compressão dos testemunhos de concreto. Os testemunhos foram retirados da viga VP-02 Eixo 01 (Figuras 13 e 14, retro apresentadas) e da viga VP-02 Eixo 02 (Figuras 15 a 17, retro apresentadas), em número de 14 (quatorze) (vide Figura 18, retro apresentada). Destes, 7 (sete) ficaram retidos para eventual realização de contraprova. Os resultados encontrados para os testemunhos extraídos da viga VP-02 Eixo 01 oscilaram entre 38,50 MPa e 48,50 MPa, com uma média de 44 Mpa. Já para os testemunhos extraídos da viga VP-02 Eixo 02, os resultados ficaram entre 45,10 MPa e 51,80 MPa, com uma média de 49,30 MPa. O quadro 6, a seguir apresentado, apresenta os resultados obtidos.

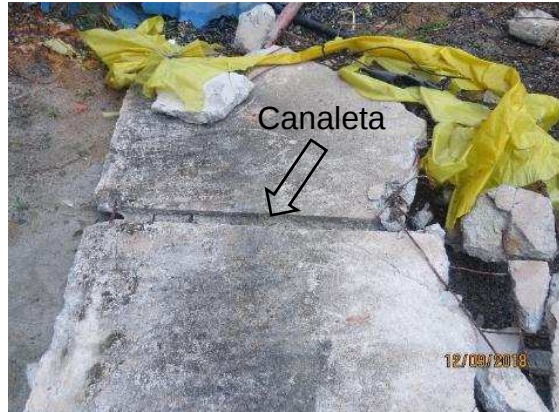
Figura 19 – Capa da laje dos reservatórios com canaleta para escoamento de água

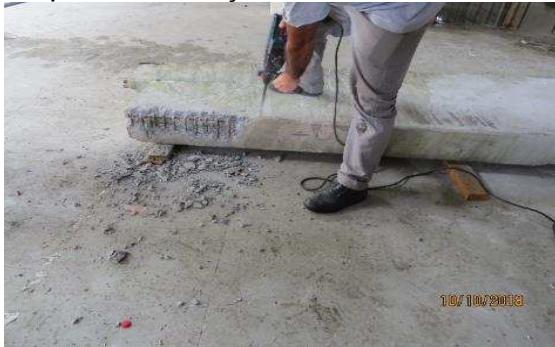
Figura 20 – Rompimento da VP02 Eixo 02 para verificação das armaduras

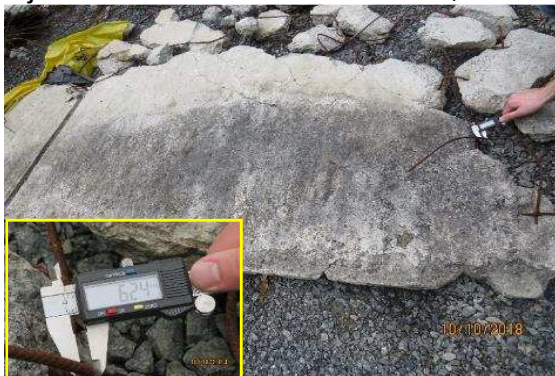
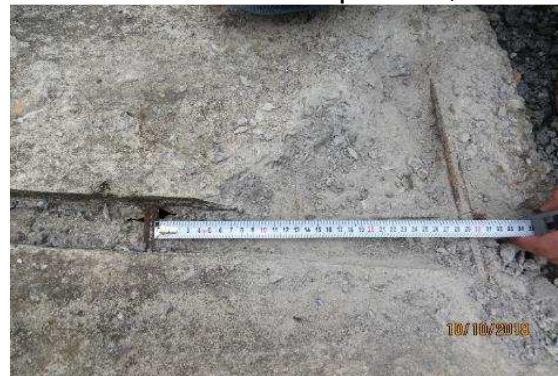
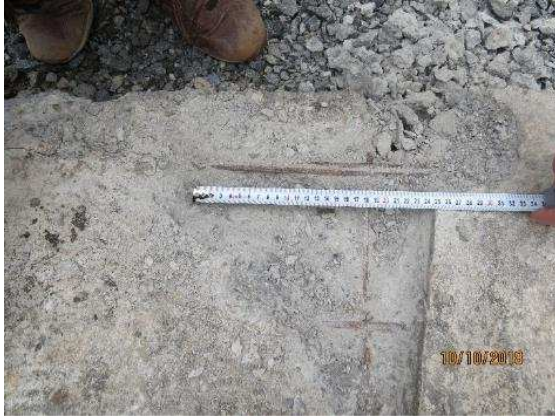
Figura 24 – Bitola da armadura da capa da laje dos reservatórios medindo 6,24 mm

Figura 25 – Espaçamento longitudinal da armadura da capa da laje dos reservatórios medindo aprox. 15,0 cm

Figura 26 – Espaçamento transversal dos estribos da capa da laje dos reservatórios a cada 18,0 cm

b) Para a armadura de cisalhamento foram encontradas Ø 5,0mm a cada 15 cm (totalizando 2,62cm<sup>2</sup>/m). A capa de concreto, executada sobre as lajes PI para dar monoliticidade ao conjunto, foi projetada com 6 cm de espessura, concreto com  $F_{CK} = 25$  MPa e com ferragens em malha de Ø 6,3mm cada 15cm. No dia da inspeção foram encontradas medidas muito próximas ao projeto, que podem ser conferidas nas Figuras 24 a 27, retro apresentadas.

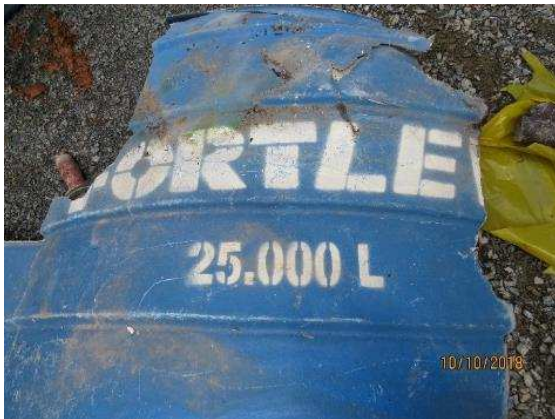
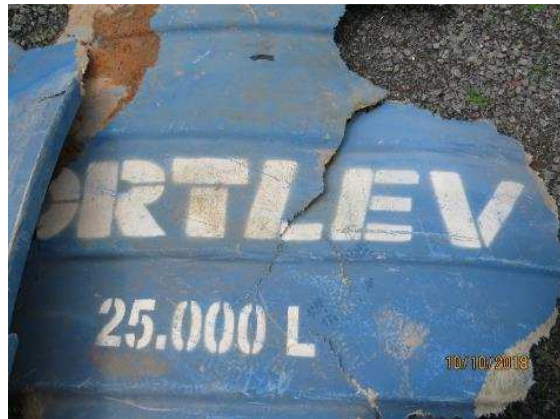
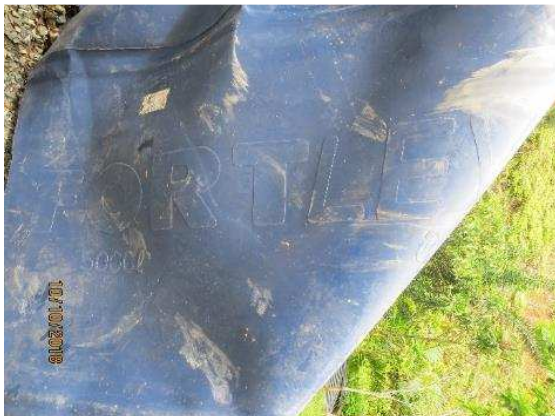
Figura 28 – Destroços dos reservatórios. Parte de um dos reservatórios de 25.000 litros

Figura 29 – Destroços dos reservatórios. Parte de outro reservatório de 25.000 litros

Figura 30 – Peça remanescente do reservatório de 5.000 litros

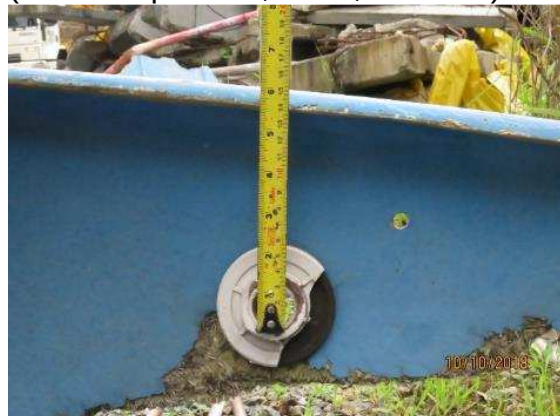
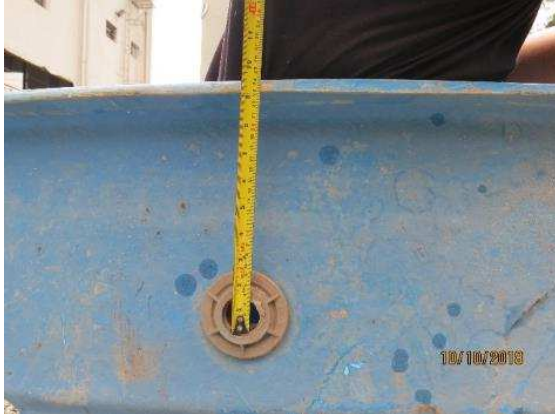
Figura 31 – Tubo de alimentação de água (distante aprox. 12,50 cm, da borda)

Figura 32 – Destroços dos reservatórios. Tubo extravasor (distante aprox. 24,0 cm, da borda)

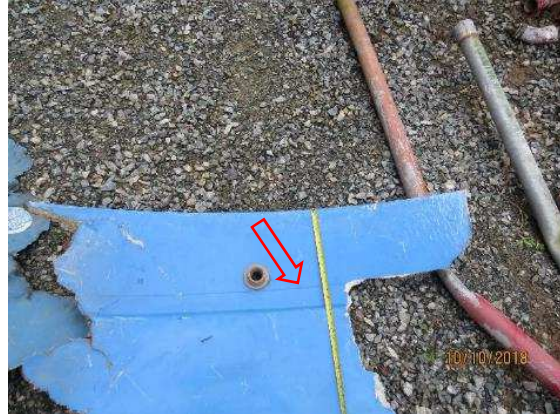
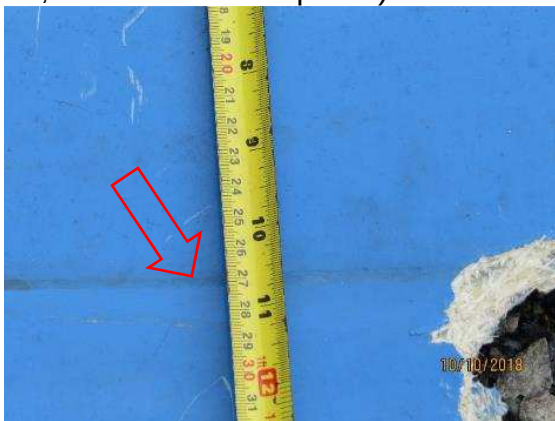
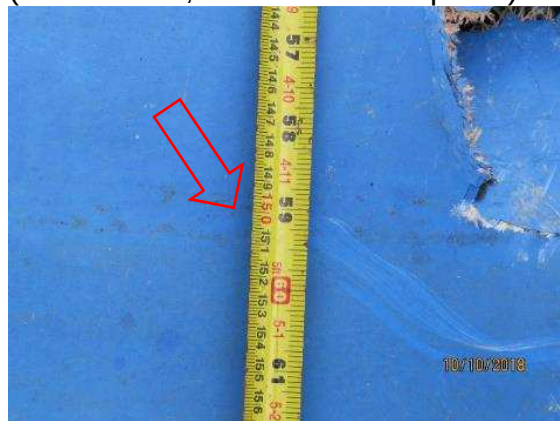
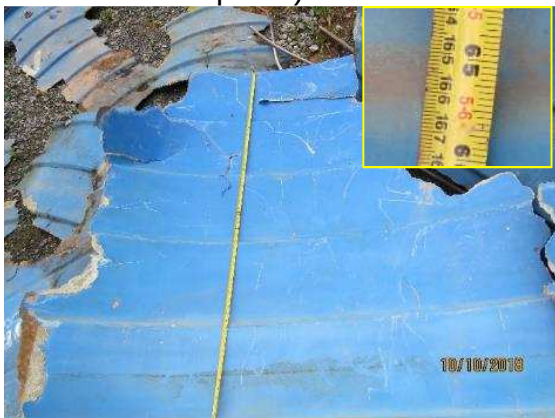
Figura 33 – Destroços dos reservatórios. Marca indicando nível de água máximo típico (seta vermelha)

Figura 34 – Destroços dos reservatórios. Marca d' água do nível máximo típico, destacada na Figura anterior (distante 27,0 cm da borda superior)

Figura 35 – Destroços dos reservatórios. Marca d' água do nível típico inferior (distante 150,0 cm da borda superior)

Figura 36 – Marca d'água do do nível típico do segundo reservatório (distante 165,50 cm da borda superior)

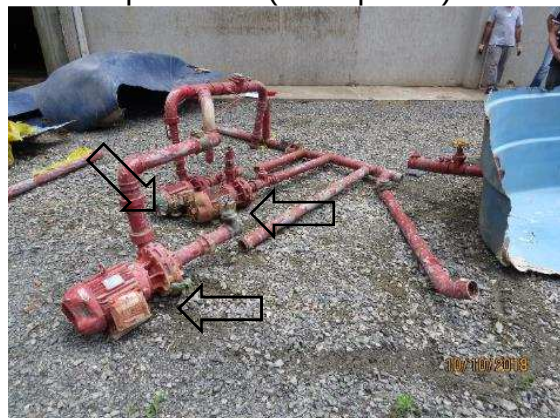
Figura 37 – Reconstituição do traçado dos tubos do sistema de incêndio preservados e dispostos conforme instalados. Notar três bombas presentes (setas pretas)

alimentação, mas foram mantidos os dois reservatórios de 25.000 litros cada (*layout* 2). Corrobora esta informação a reconstituição do traçado das tubulações realizada a partir dos destroços, quando confrontada com fotografias dos reservatórios ainda em operação, as quais foram disponibilizadas.

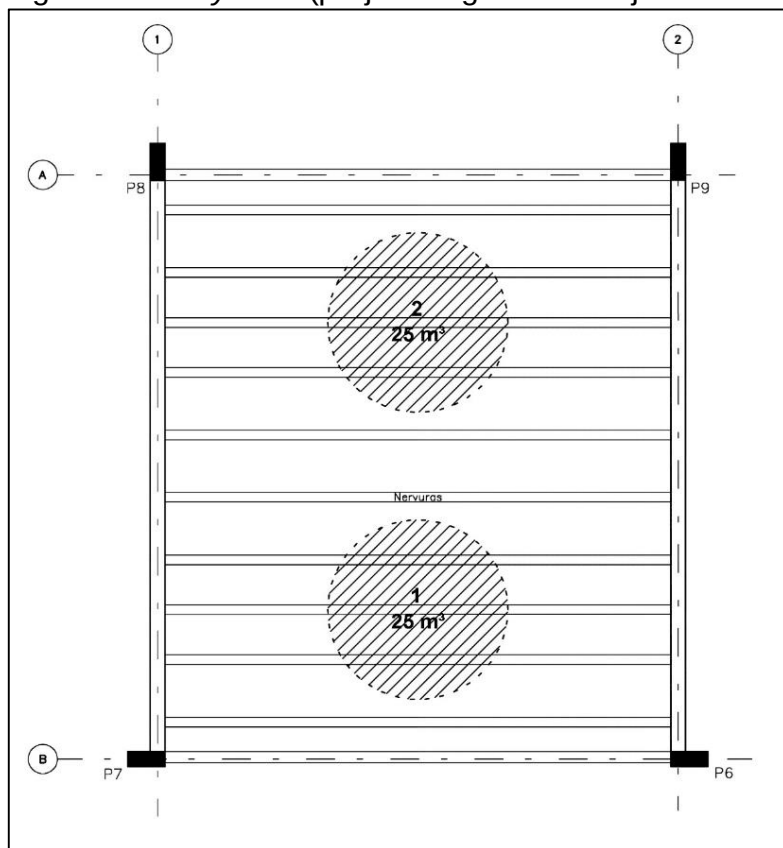
Figura 38 – *Layout 1* (projeto original da Projetista do SPI)

originalmente previsto e que serviu de base para seus projetos (*layout* 1, figura 38, retro apresentada).

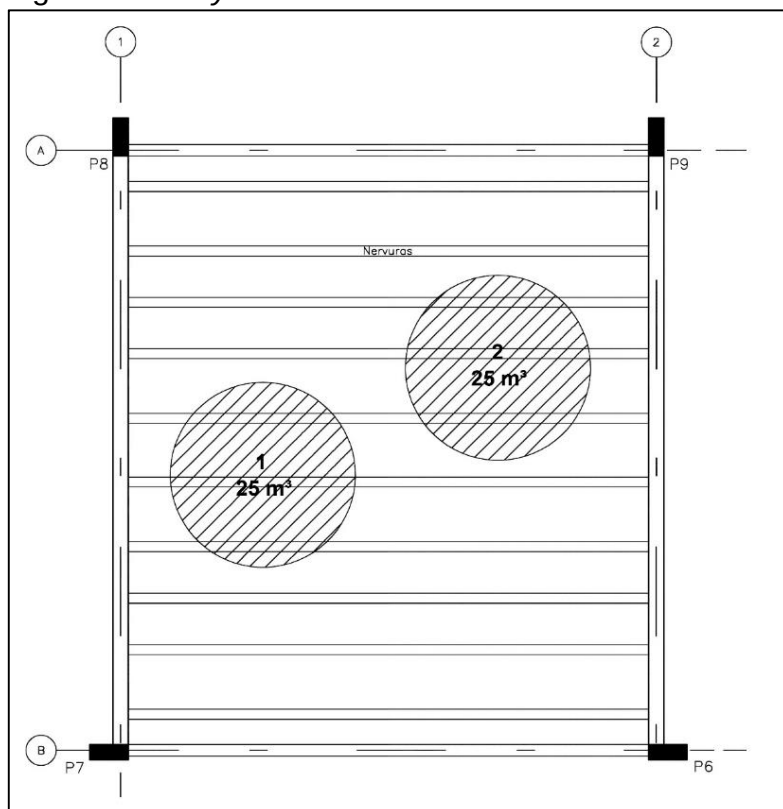
Figura 39 – *Layout 2*

A Construtora, em tese, possui alguma participação no sinistro ocorrido. Primeiro, pelo fato de ter implantado o *layout* 2, sem qualquer consulta à Fornecedora de Pré Moldados, o que impôs esforços adicionais aos elementos estruturais (sobretudo elevação de tensões de apoio nas nervuras e na capa da laje). Registre-se, também, que este *layout* 2 foi o de maior prevalência, vigorando por cerca de 4 anos e 3 meses. Segundo, por ter executado a capa da laje, a qual se mostrou deficiente em termos de aderência, o que contribuiu para fragilizar ainda mais a estrutura, já bastante deficiente. Por fim e considerando relato da Dona da obra, sua presença no local foi solicitada por diversas vezes, visando orientar os procedimentos para preenchimento da chamada “fresta”, recorrente na região do encontro da laje dos reservatórios com a alvenaria presente sobre a VP-02 eixo 01, embora a Construtora não confirme tais visitas. O surgimento desta “fresta”, somado à presença constante de uma espécie de “poeira”, no ambiente imediatamente inferior aos reservatórios sugeria, ainda que de maneira sutil, a necessidade de uma inspeção/ análise mais pormenorizada da estrutura, o que não foi realizado.

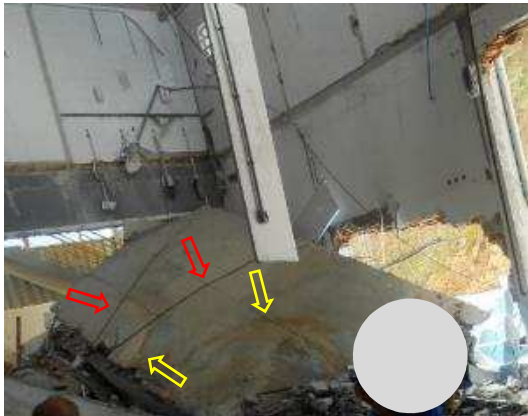
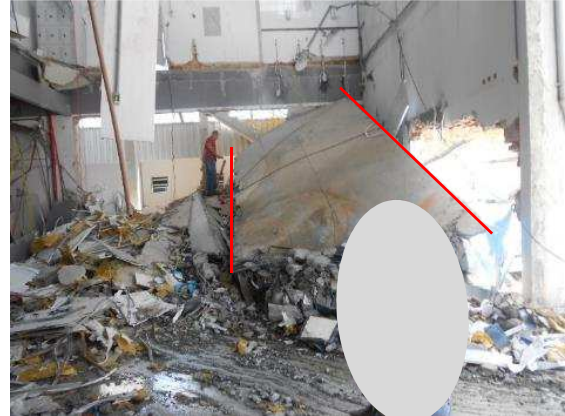
Figura 51 – Laje com evidência da posição dos reservatórios (setas amarelas) bem como das canaletas coletoras de água (setas vermelhas)

Figura 52 – Laje dos reservatórios, em sua porção mais preservada (entre linhas vermelhas).

a) Indicam que da ruptura da laje que sustentava os reservatórios restaram duas partes, havendo apenas uma linha de ruptura longitudinal em sua porção central (região correspondente aos reservatórios), mantendo-se relativamente íntegros os demais painéis (vide figuras 51 e 52, retro apresentadas);

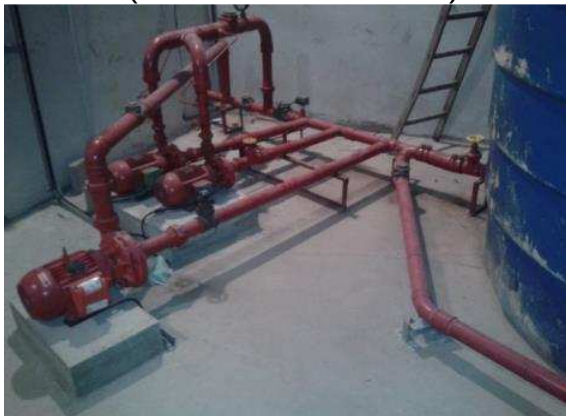
Figura 53 – Disposição das bombas elétricas do sistema Preventivo de Incêndio (datada de 12/03/2015)

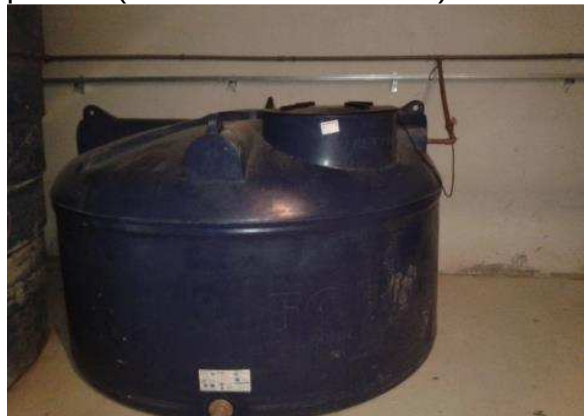
Figura 54 – Reservatório de 5.000 litros adicionado posteriormente, próximo à parede (datada de 15/07/2015).

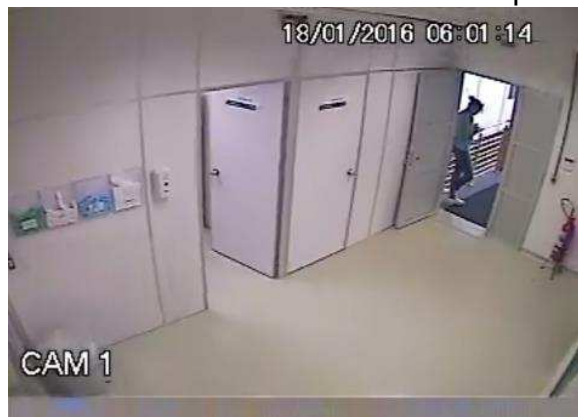
Figura 55 – Imagens do circuito de câmeras. Momento anterior ao colapso

a) Da análise das câmeras do circuito interno da Dona da obra, foram obtidas imagens que denotam a queda do forro aplicado sob a laje dos reservatórios, nas proximidades da VP–02, eixo 01, momentos antes da ruína (vide figuras 55 a 60, retro apresentadas);
