**INSPEÇÃO PRELIMINAR EM PIER DE PORTO PRIVADO: ANÁLISE  
DE NÍVEL  
DE DANO E GRAU DE RISCO. UM ESTUDO DE CASO**

Trabalho de Perícia

Goiânia/GO  
2021

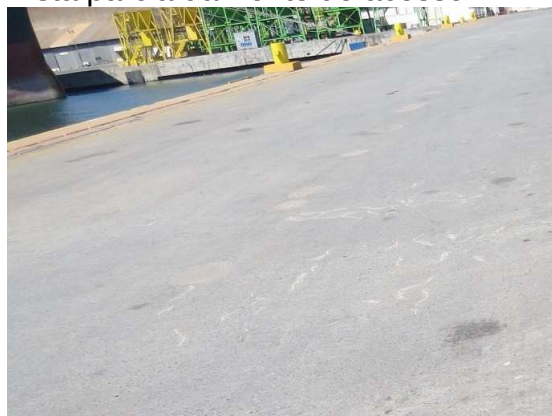
Figura 11 – PORÇÃO SUPERIOR. Vista parcial da Ponte de acesso

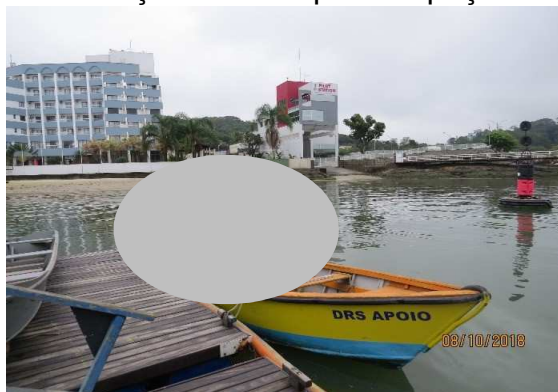
Figura 31 – PORÇÃO INFERIOR. Embarcação utilizada para inspeção

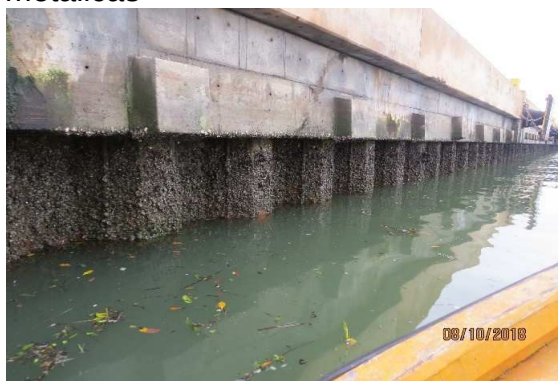
Figura 35 – PORÇÃO INFERIOR. Vista da lateral da ponte de acesso. Notar presença de estacas- prancha metálicas

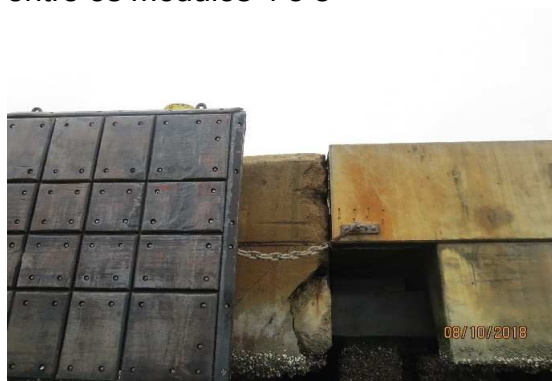
Figura 36 – PORÇÃO INFERIOR. Notar encontro do Sistema A (lado esquerdo) com o Sistema B (lado direito) formando a junta de dilatação entre os módulos 4 e 5

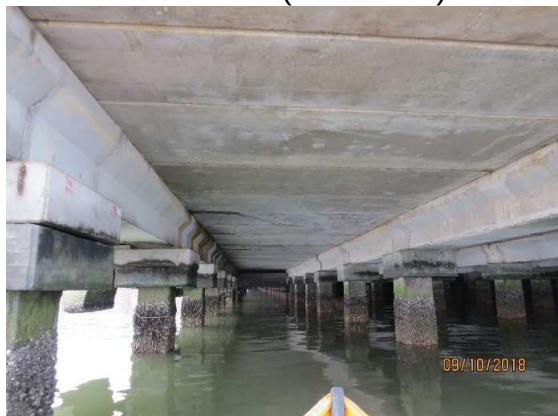
Figura 41 – PORÇÃO INFERIOR. Notar sistema construtivo (Sistema B)

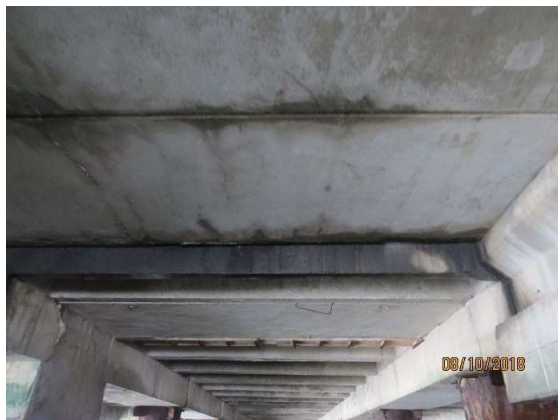
Figura 43 – PORÇÃO INFERIOR. Notar encontro dos SISTEMAS A e B

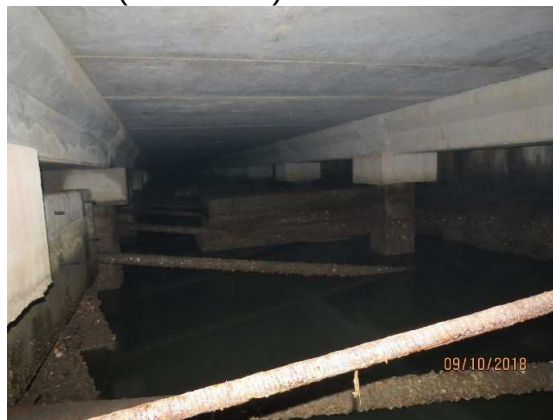
Figura 44 – PORÇÃO INFERIOR. Notar sistema construtivo da ponte de acesso (Sistema B)

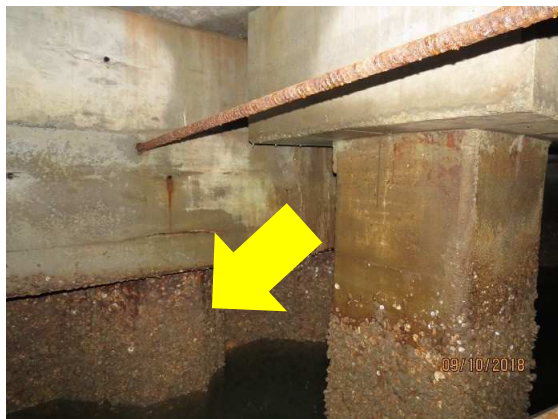
Figura 45 – PORÇÃO INFERIOR. Notar estaca prancha metálica (seta amarela) da ponte de acesso, vista pelo lado interno

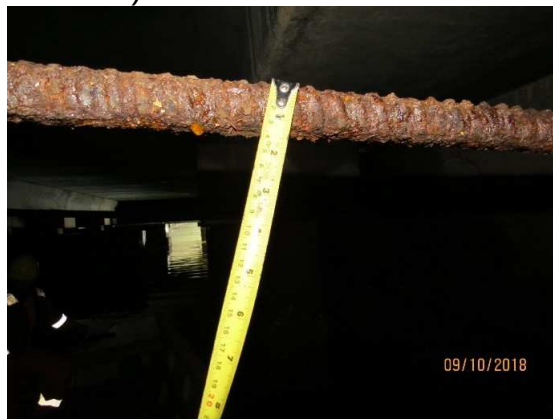
Figura 46 – PORÇÃO INFERIOR. Notar tirante encontrado na região da ponte de acesso (com 4cm de diâmetro)
