**A IMPORTÂNCIA DA VISTORIA TÉCNICA: UM ESTUDO DE CASO  
ACERCA DO DESABAMENTO DA LAJE DO PUC DE CONDOMÍNIO  
EM VITÓRIA – ES**

Trabalho de Perícia

Goiânia/GO  
2021

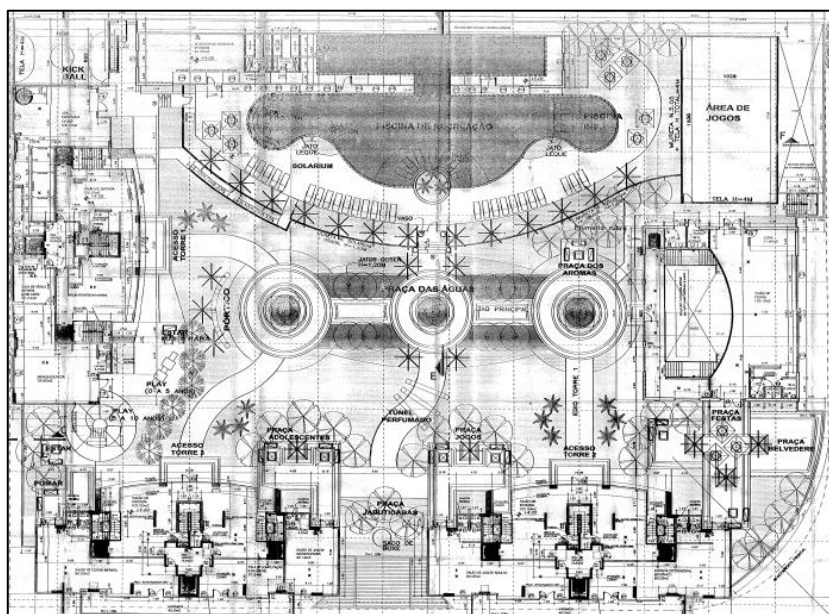
Figura 02 – Planta baixa do pavimento PUC

Como observados na figura 01, o desabamento correspondeu à laje da área de lazer, entretanto, o colapso não contemplou as 03 (três) torres contendo os apartamentos residenciais ou as áreas de garagem dispostas diretamente abaixo das torres. A figura 02 corresponde a planta baixa do pavimento PUC.
