# Inspeção predial

## Sistemas e instalações elétricas

### Estudo de caso

## Case: Inspeção predial em uma edificação comercial – Sistema e instalações elétricas.

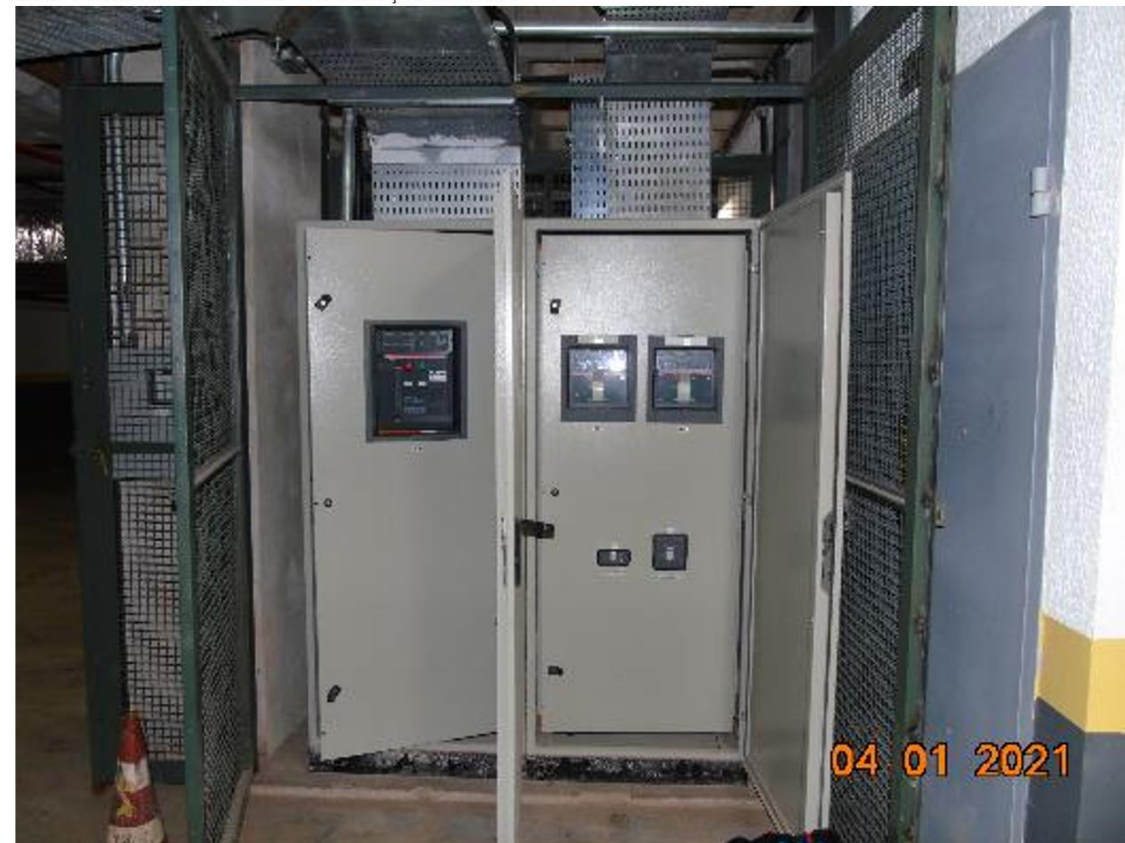
FOTO 7-CUBÍCULOS DE ENERGIA - DISTRIBUIÇÃO PRIMÁRIA

O cubículo de energia que recebe as tensões rebaixada pela subestação está localizado no subsolo 1 – Foto 7.

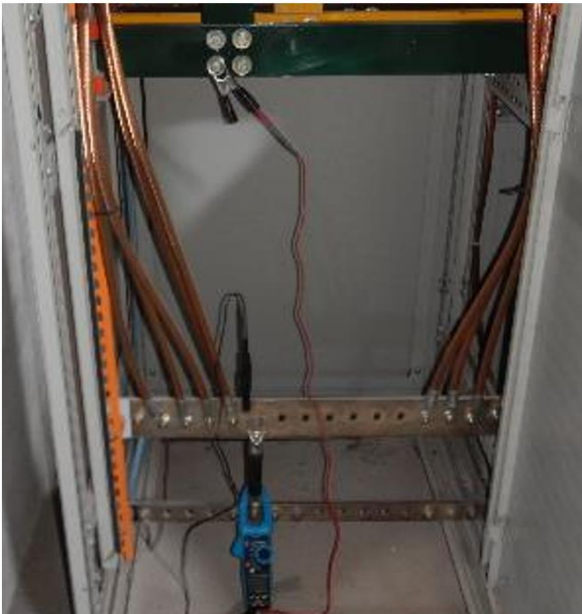
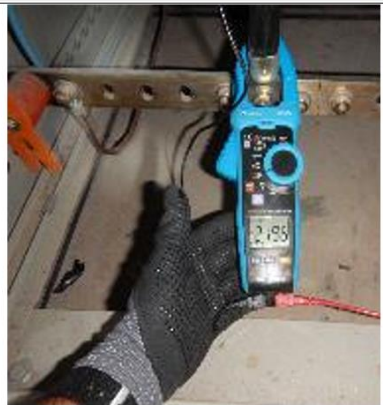
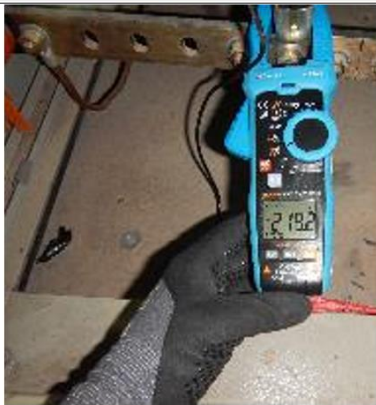
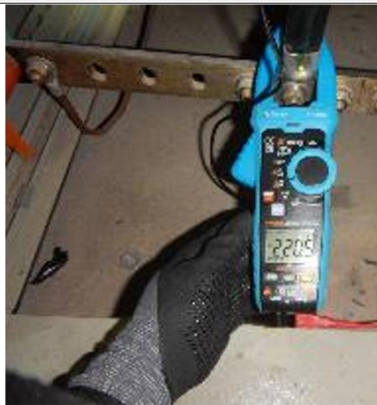
3.10.Medição de tensões (fase – neutro) no disjuntor geral:

| R | S | T |
| 219V | 219V | 220V |
