# ESTUDO DE VIADUTOS

**INSTITUTO BRASILEIRO DE AVALIAÇÕES E  
PERÍCIAS DE ENGENHARIA**

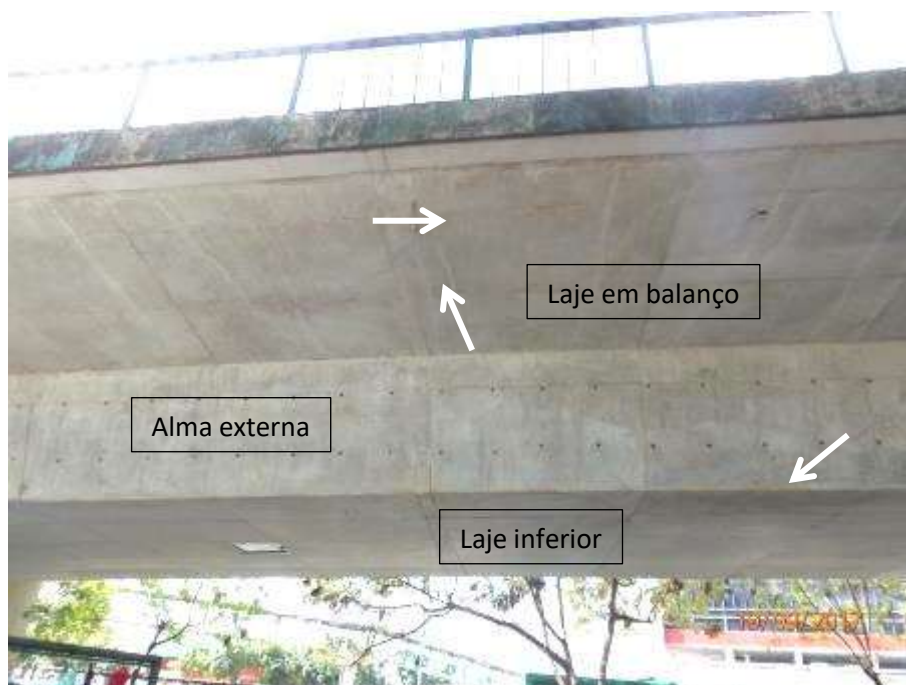
- Trincas e sinais de infiltração.

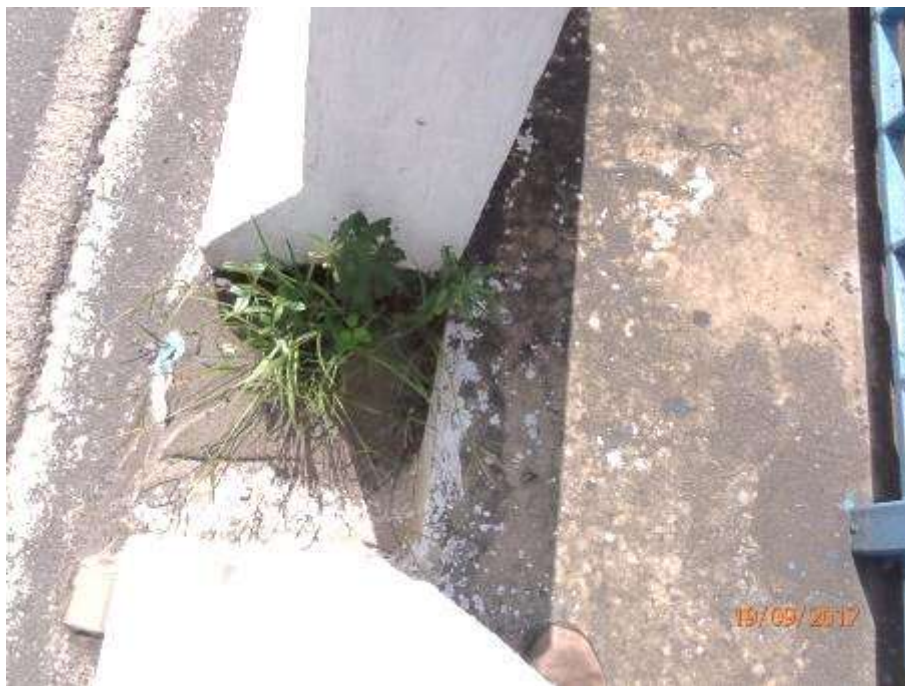
- Drenagem obstruída por vegetação.

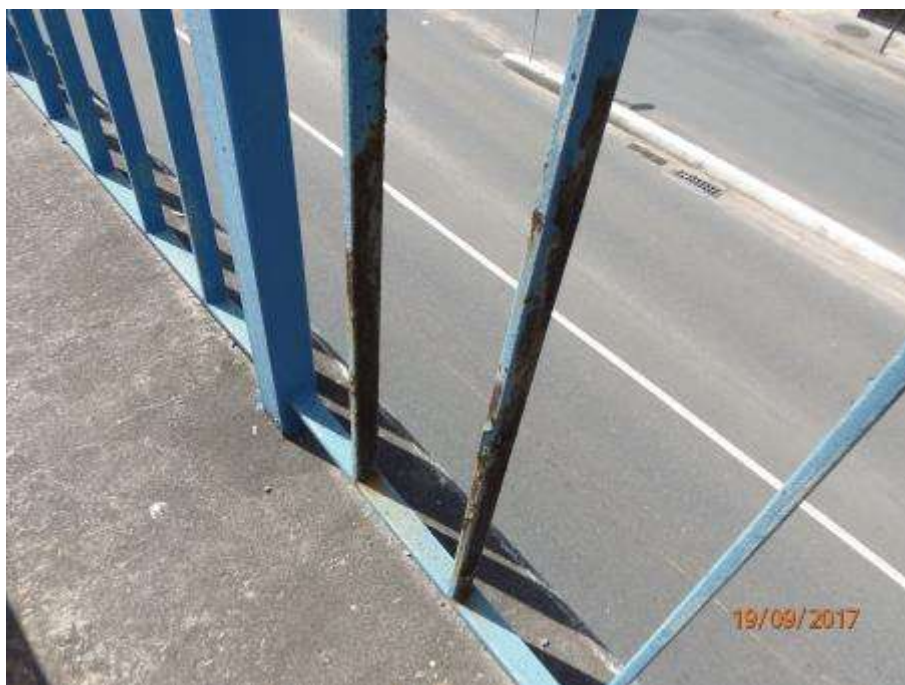
- Guarda corpo em processo de corrosão.

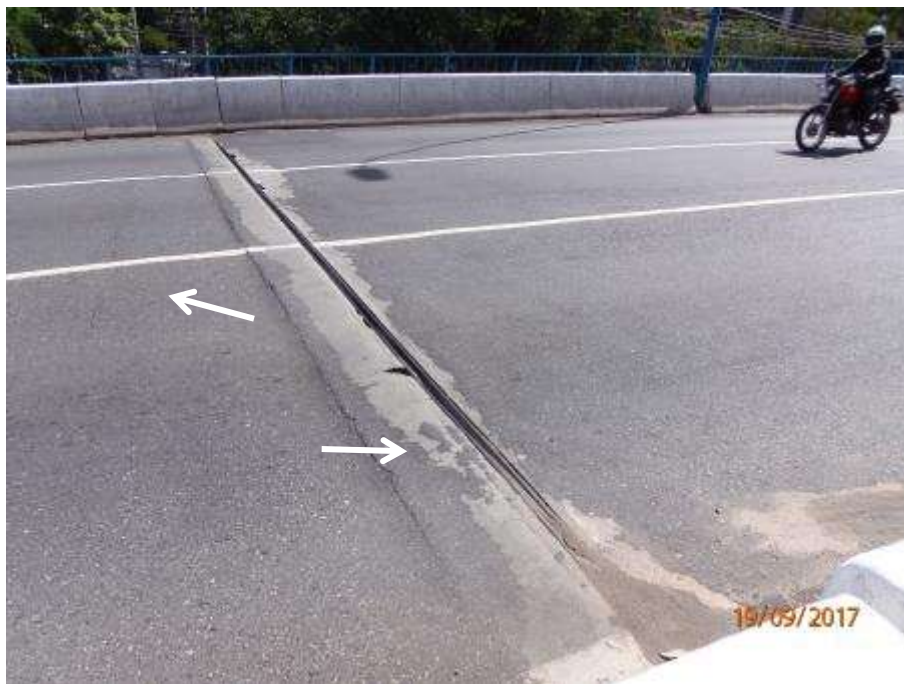
- Trincas no pavimento nas proximidades da junta de transição terrapleno x tabuleiro.

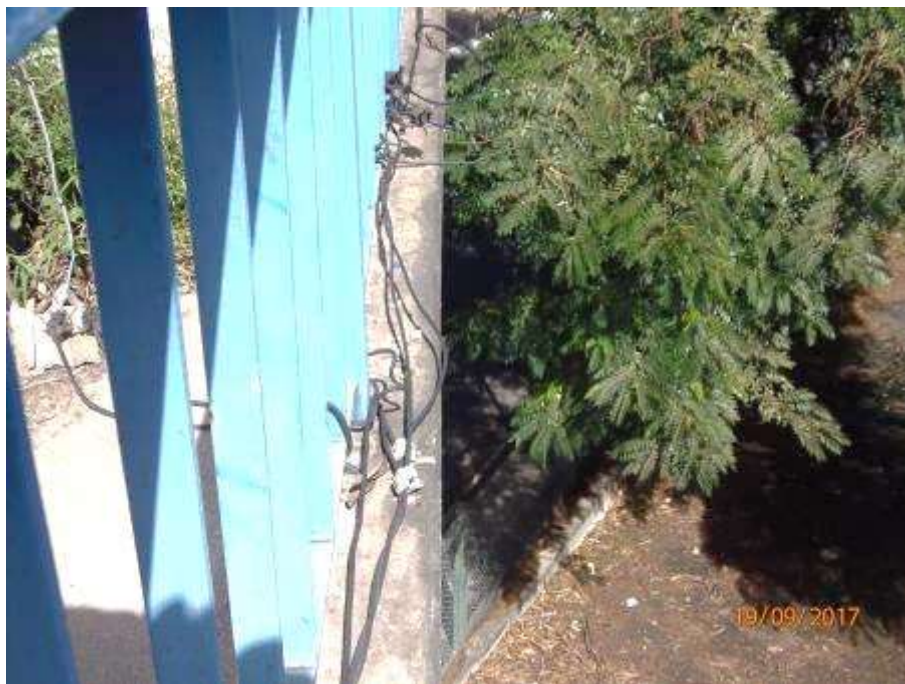
- Condutores de energia expostos e aparentes ao longo do passeio.

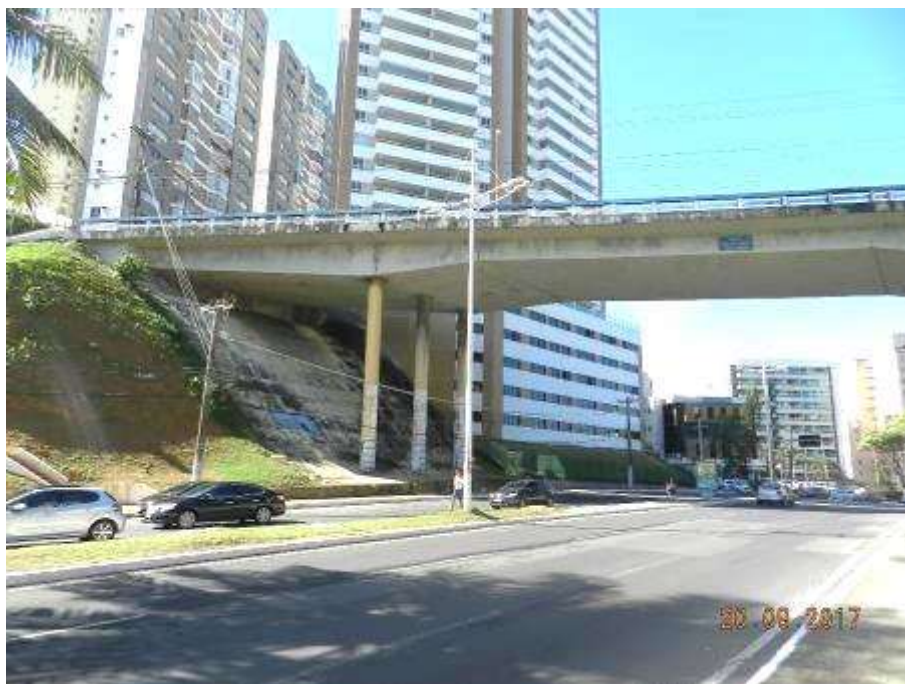
- Crescimento de vegetação na camada de concreto do talude.

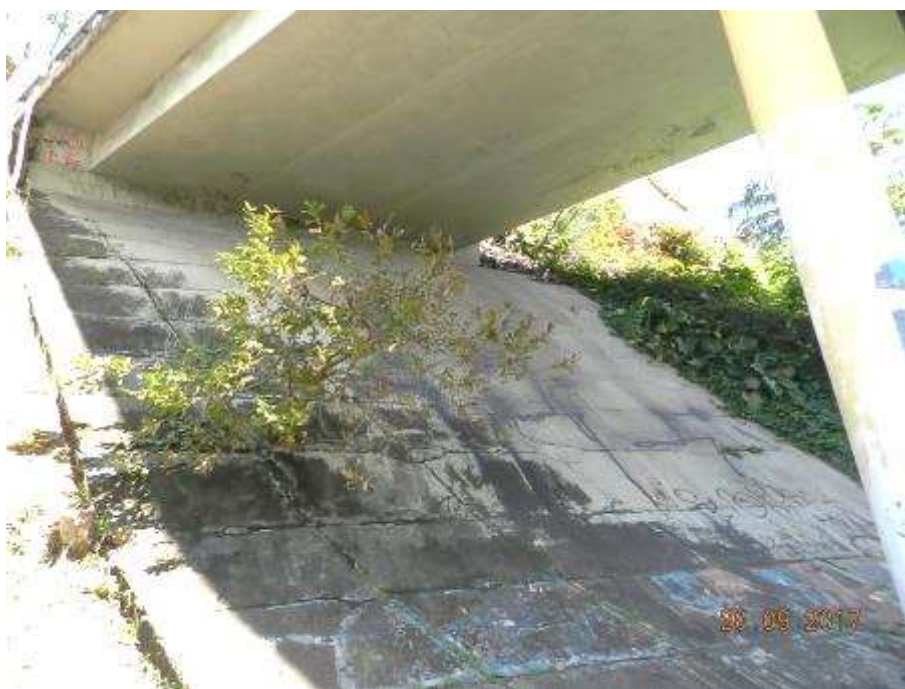
- Pichações.

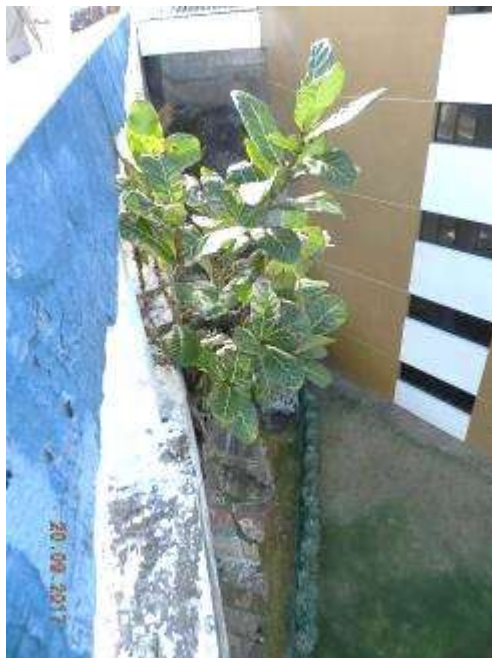
Crescimento de vegetação na junta de dilatação.

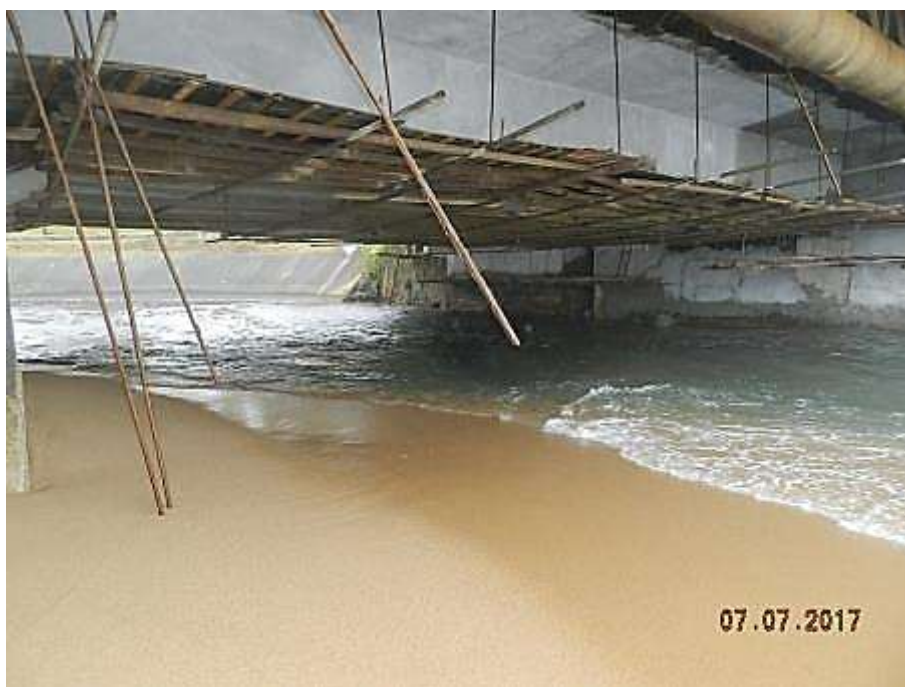
- Vista da parte inferior da ponte.

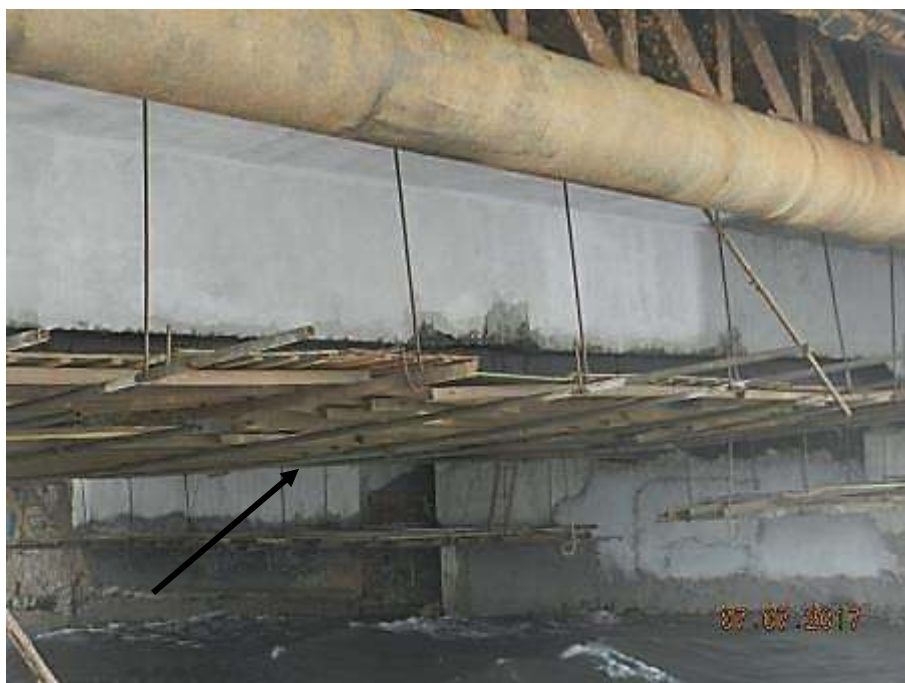
- Estrutura provisório instalada sob a ponte.

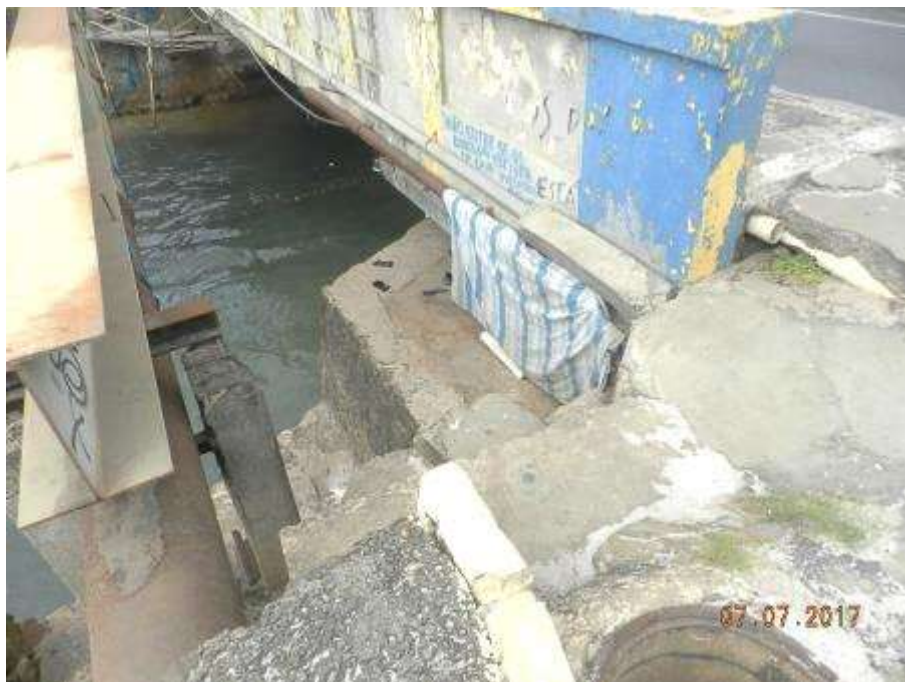
- Ponte sendo utilizada como abrigo para moradores de rua.

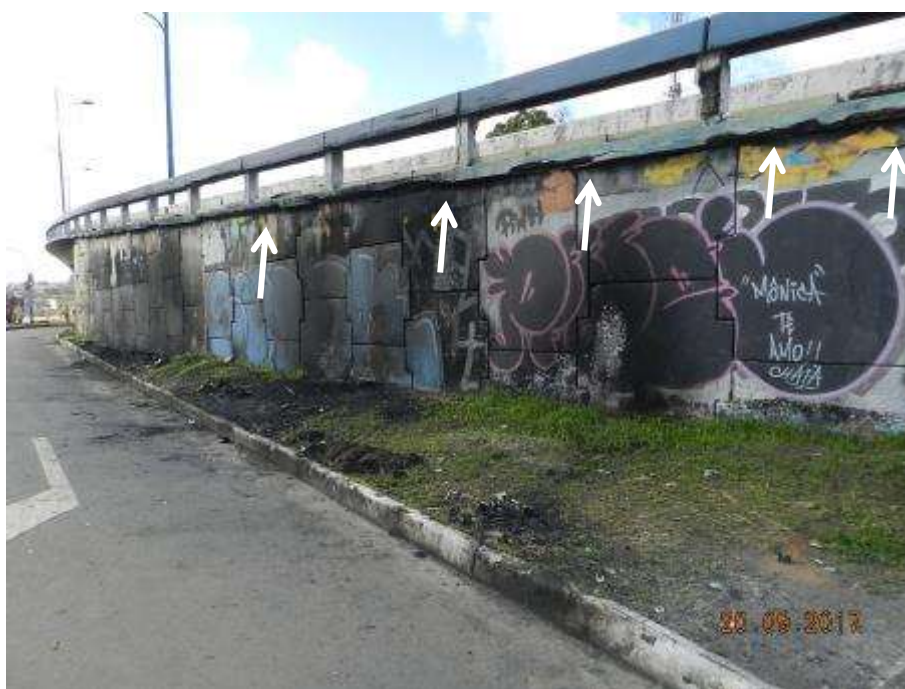
- Cabeceira 02, observa-se concreto danificado.

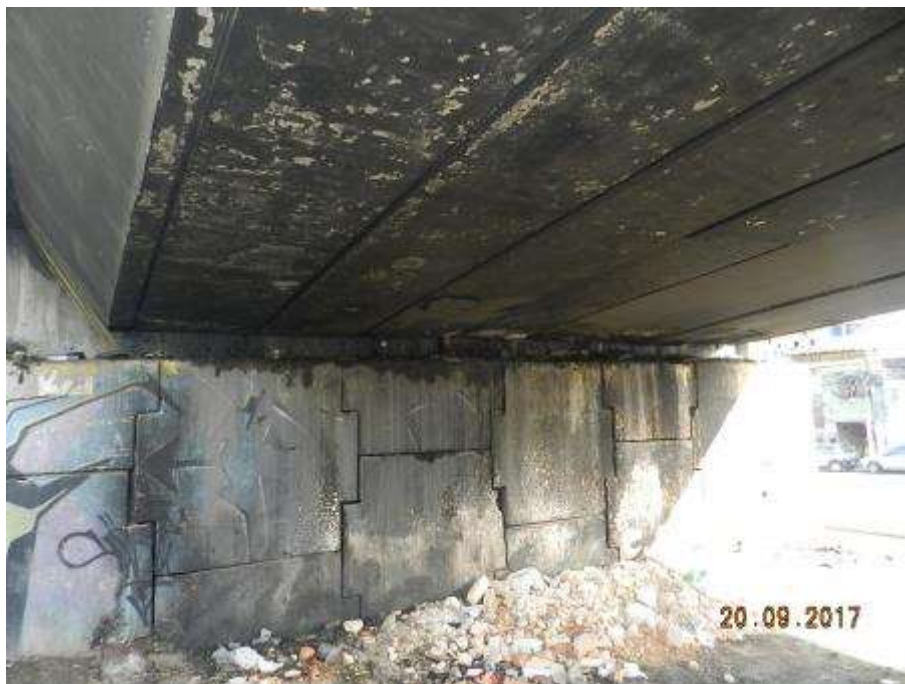
- Sinais de queimadas na cabeceira 02 do viaduto.

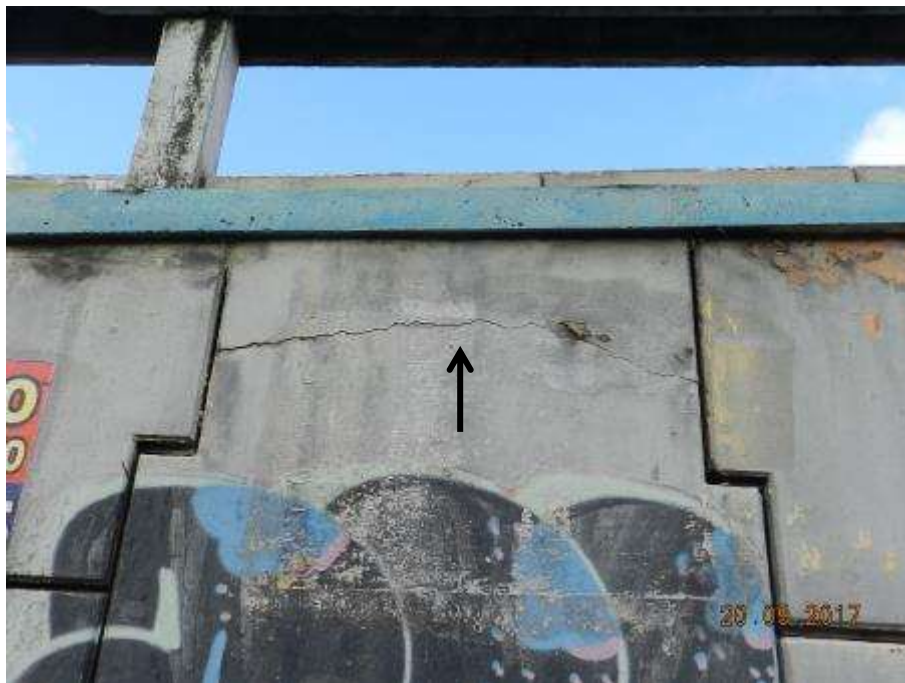
- Placas de concreto com trincas e fissuras.

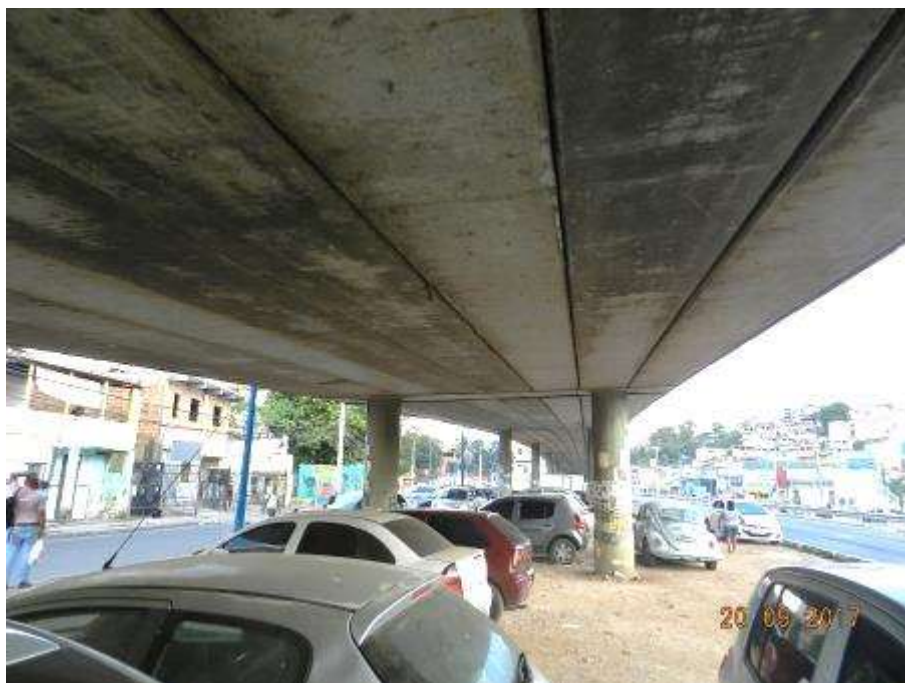
- Concreto da face inferior do tabuleiro com infiltrações.

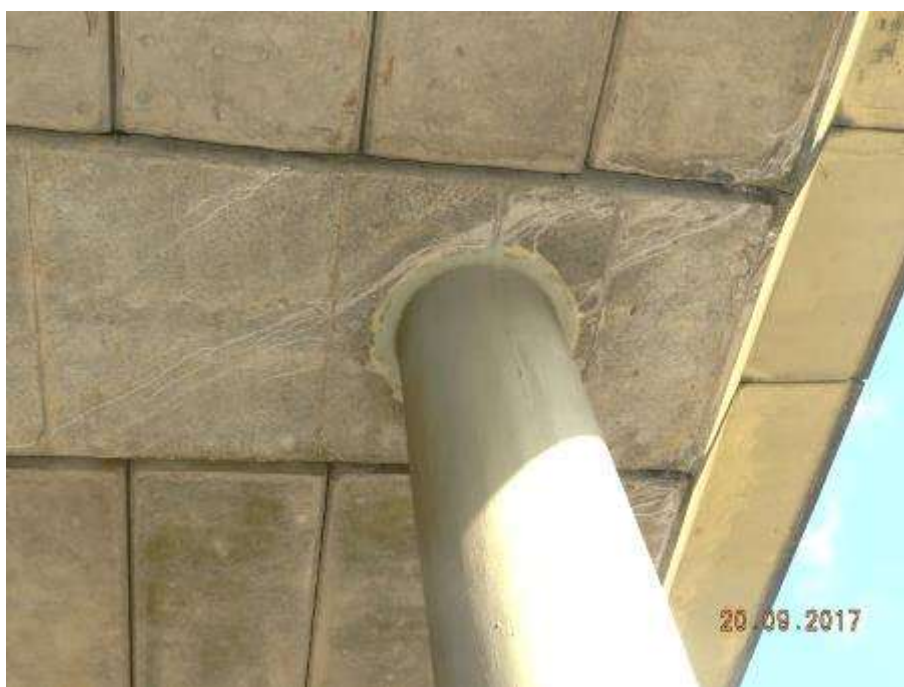
- Estalactites no concreto da face inferior do tabuleiro junto aos elementos de apoio.

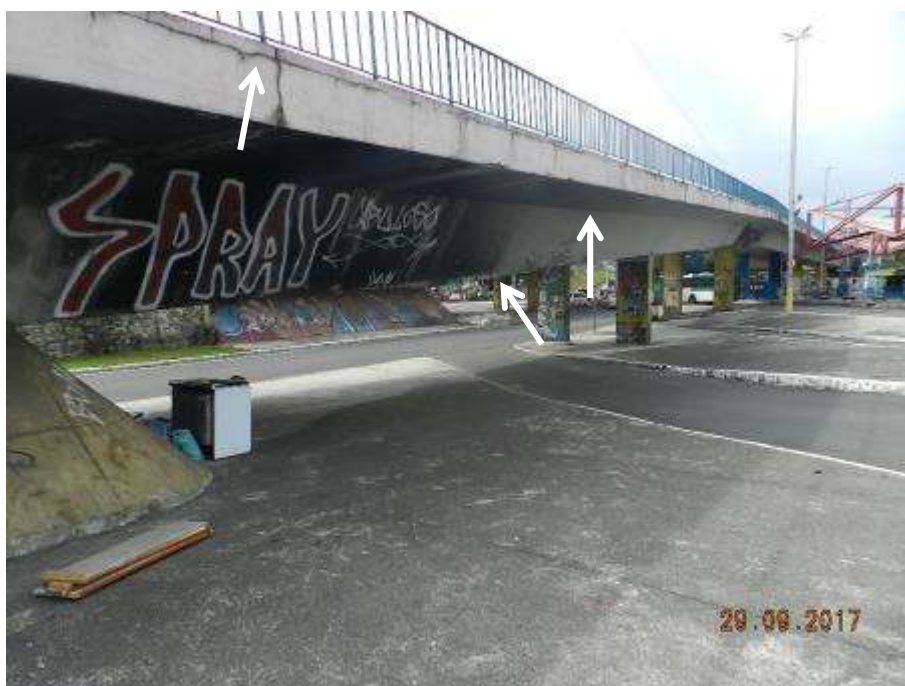
- Trincas na borda do tabuleiro, pichações, sinais de queimadas.

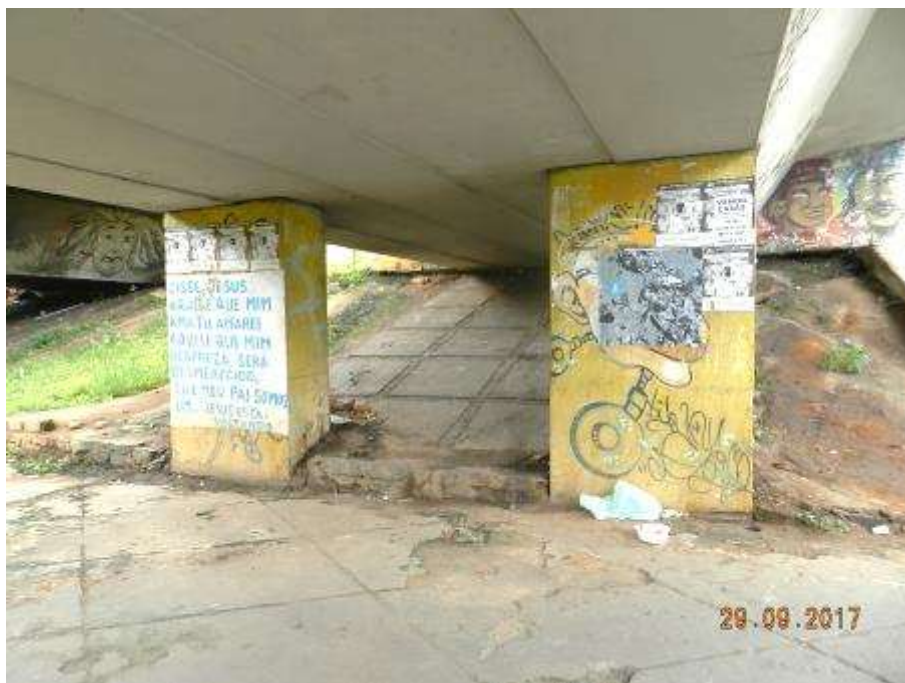
- Contenção da cabeceira 02, sentido Nazaré. Muita pichação.

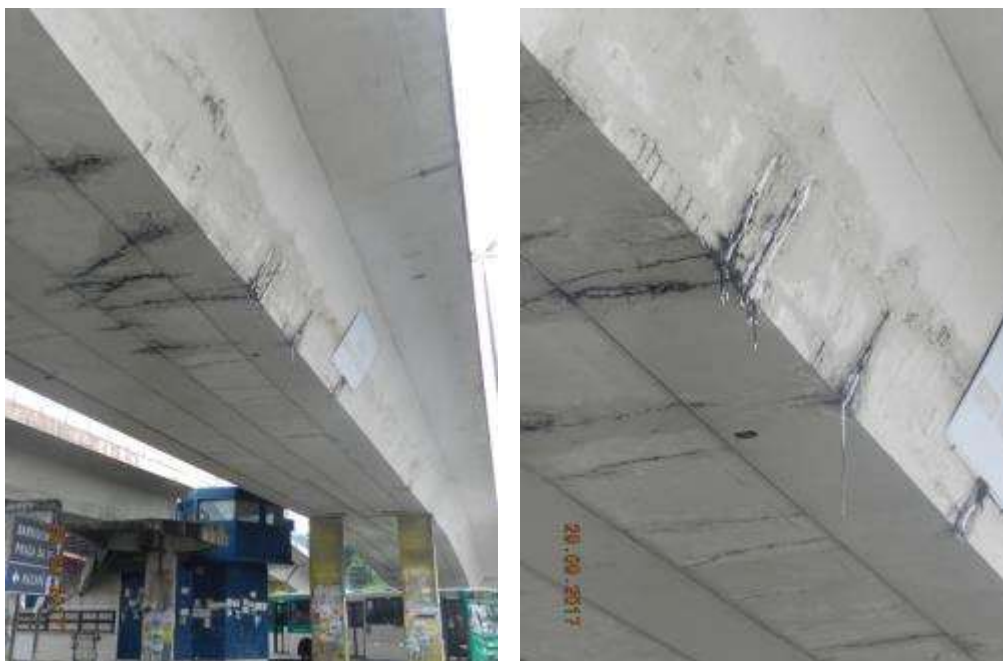
- Presença de estalactites na laje do viaduto (sentido Comércio).

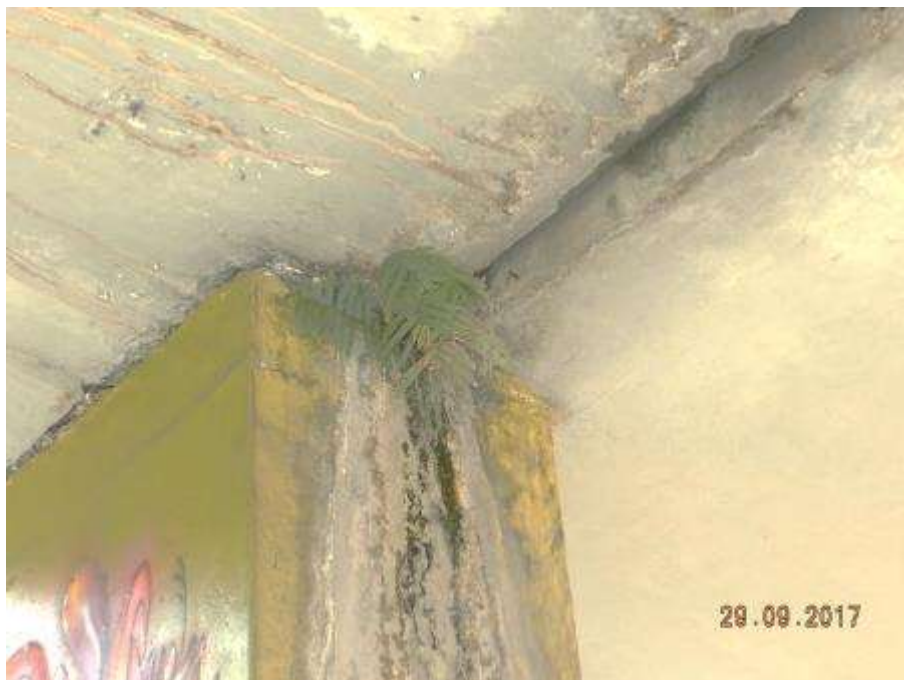
- Vegetação surgindo próximo à junta de dilatação, infiltrações e efflorescência.

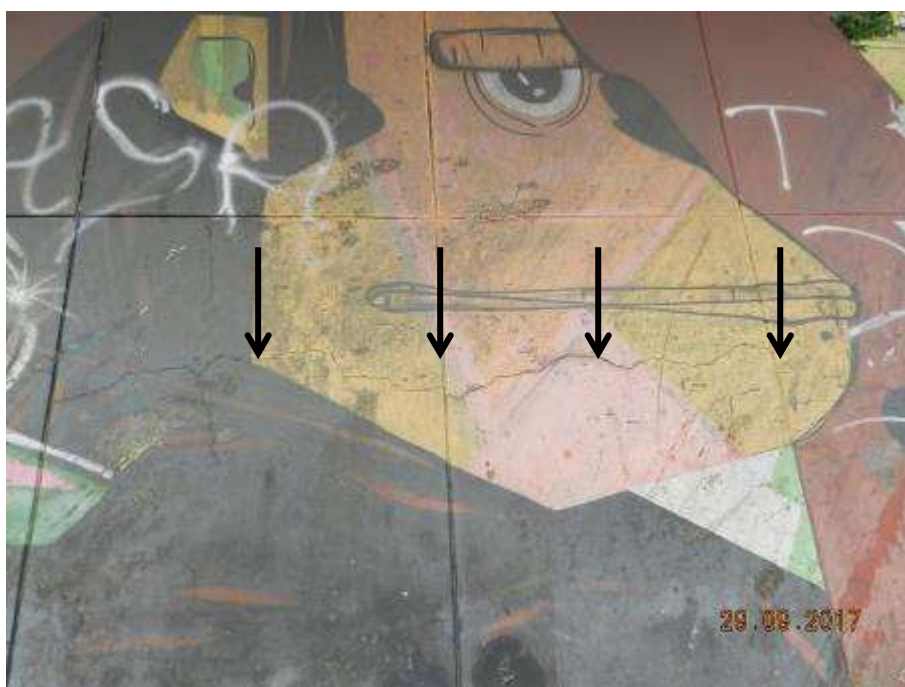
- Trincas na parede da contenção.

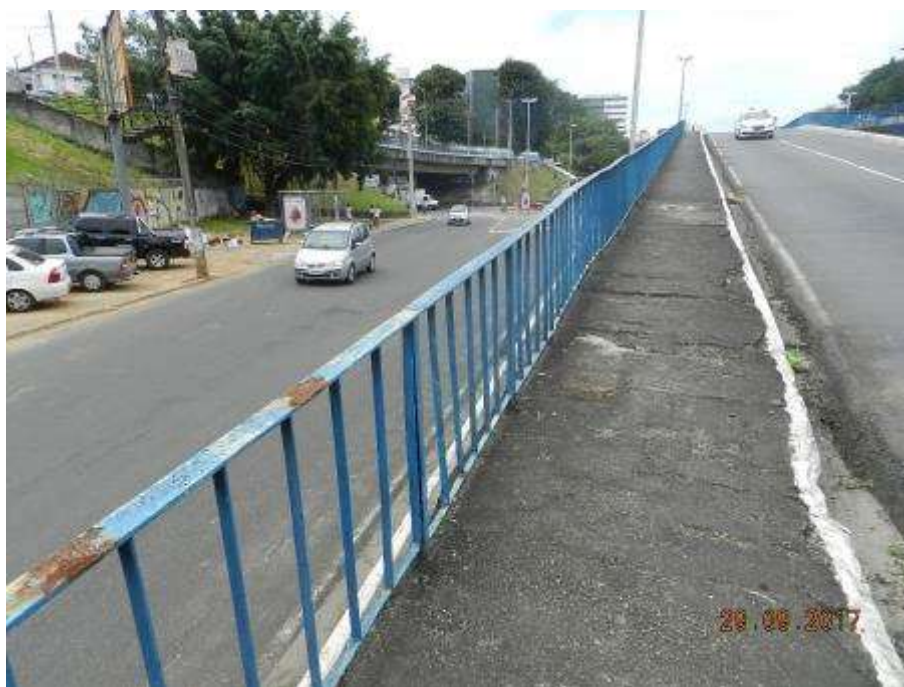
- Corrosão no guarda corpo.

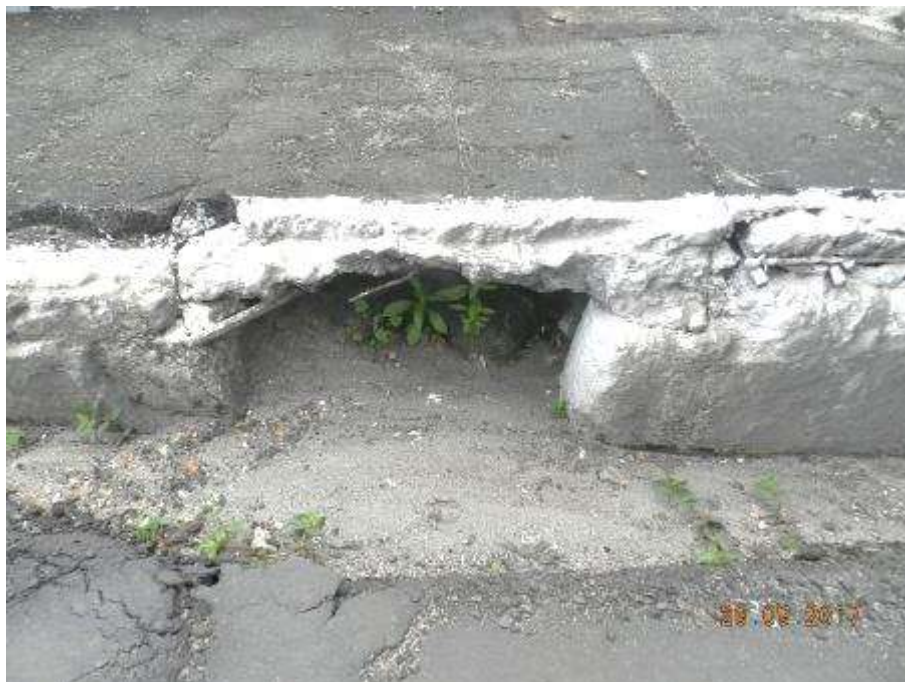
- Drenagem com obstrução parcial por vegetação.

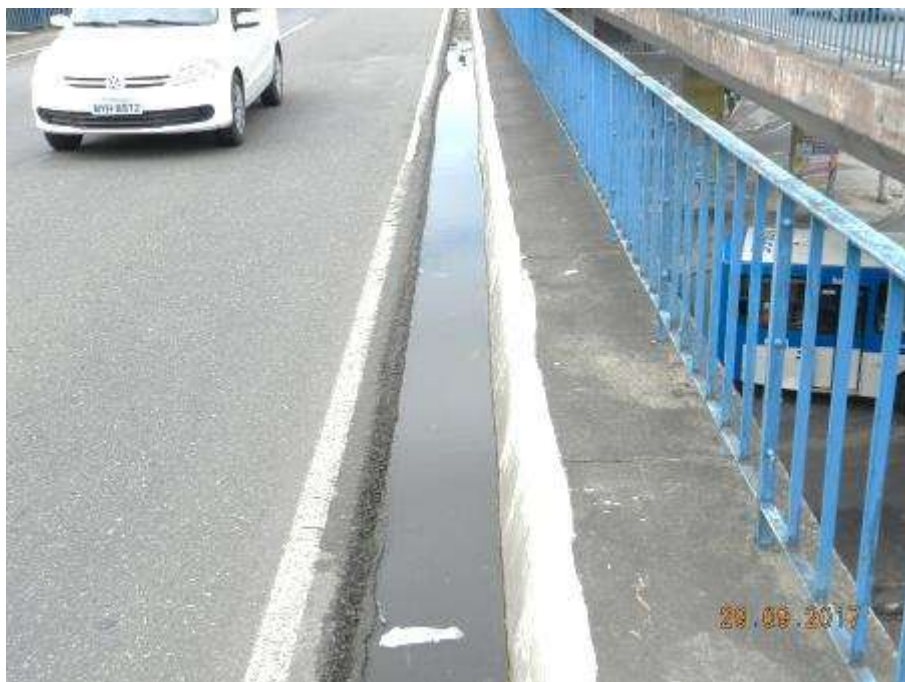
- Empoçamento de água em consequência do acúmulo de lixo na sarjeta.

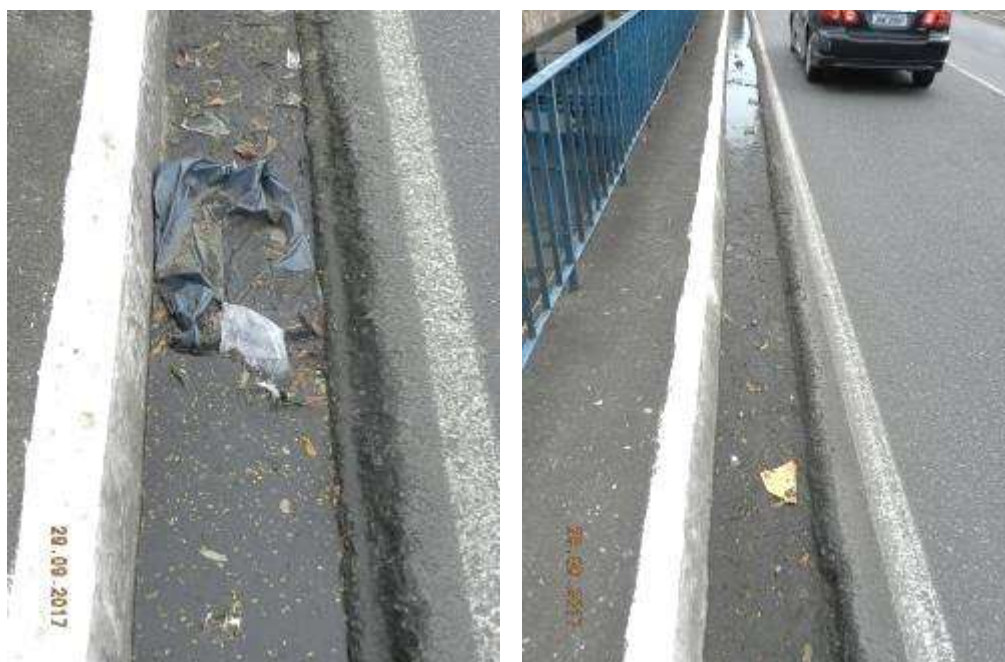
- Detalhe do acúmulo de lixo, obstruindo a passagem de água pluvial.

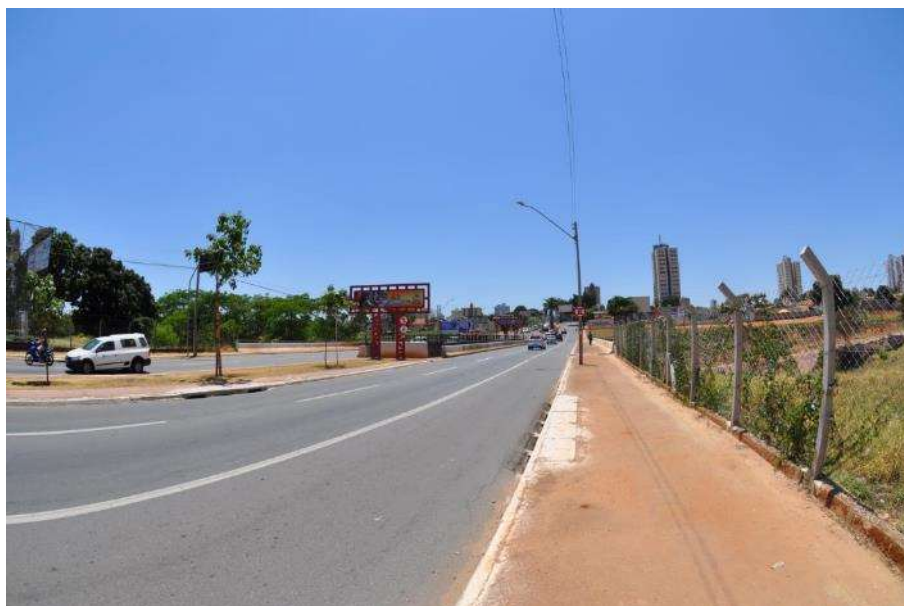
*FOTO 4 – Vista de um dos pontos de drenagem pluvial lateral na pista de rolamento que antecede a Ponte T-63 sobre o córrego Cascavel visualizado da Avenida T-63 sentido Centro / Bairro.*

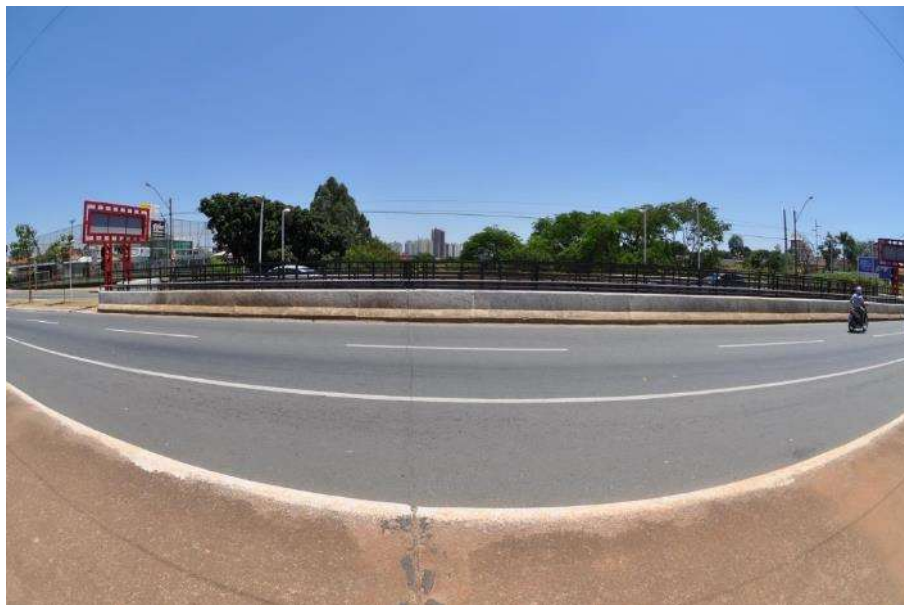
*FOTO 5 – Vista da junta de trabalho na superestrutura (tabuleiro), as marcas de trabalho no pavimento asfáltico permitindo a passagem de água e ocasionando o excesso de umidade na parte inferior da superestrutura na Ponte T-63 sobre o córrego Cascavel visualizado da Avenida T-63 sentido Centro / Bairro.*

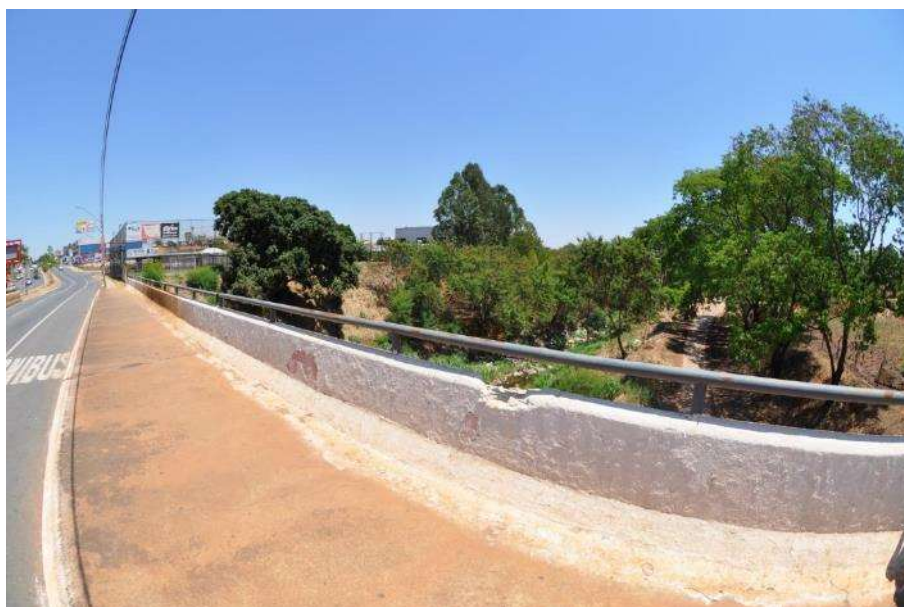
*FOTO 6 – Vista do guarda corpo na lateral da pista com deslocamento do concreto deixando a ferragem exposta da Ponte T-63 sobre o córrego Cascavel visualizado da Avenida T-63 sentido Centro / Bairro.*

3. Guarda corpo na lateral da pista com deslocamento do concreto deixando a ferragem exposta
4. Fissuras e trincas no guarda corpo com deslocamento do concreto na lateral da pista

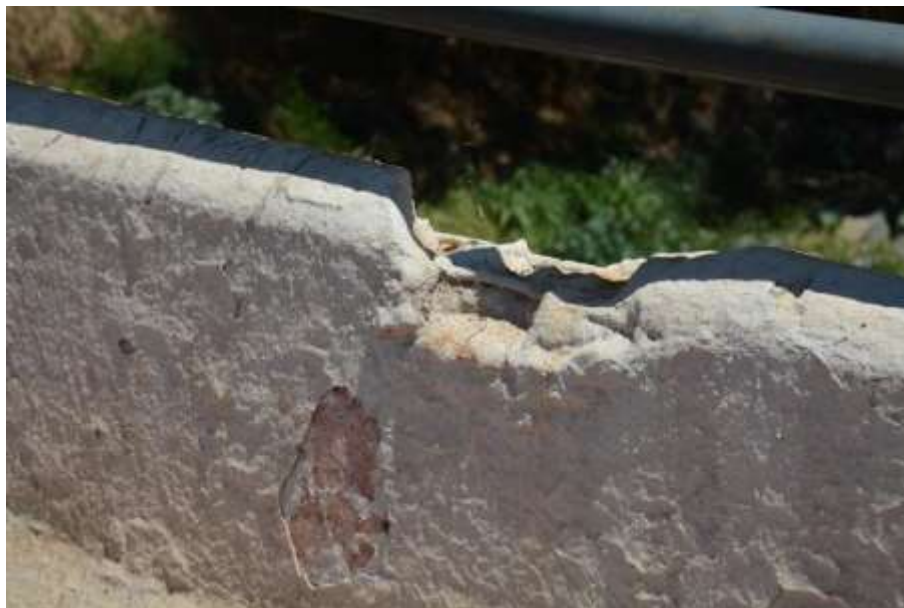
*FOTO 7 – Vista de outro ângulo do guarda corpo com deslocamento do concreto na lateral da pista deixando a ferragem exposta da Ponte T-63 sobre o córrego Cascavel visualizado da Avenida T-63 sentido Centro / Bairro*

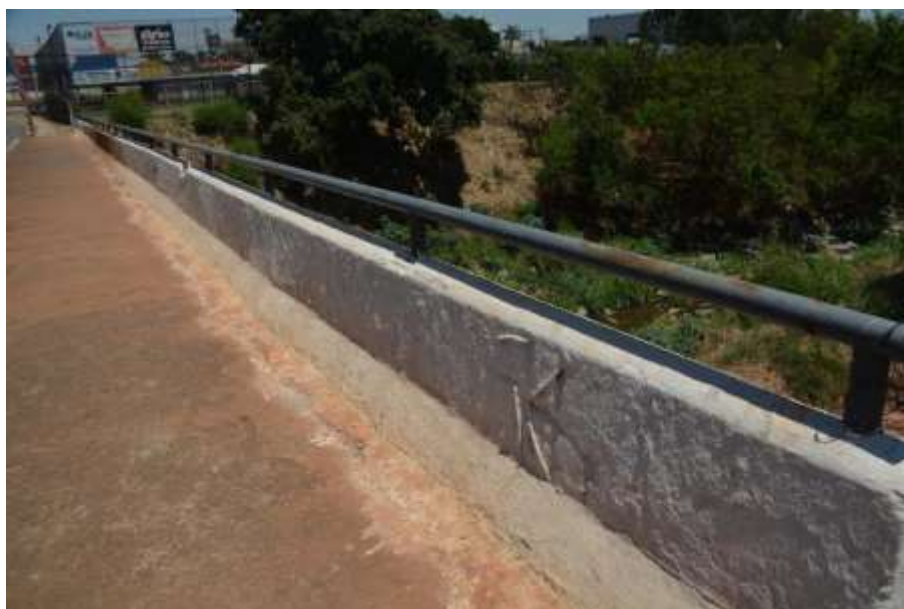
*FOTO 8 – Vista de outro ponto do guarda corpo com deslocamento do concreto na lateral da pista deixando a ferragem exposta da Ponte T-63 sobre o córrego Cascavel visualizado da Avenida T-63 sentido Centro / Bairro.*

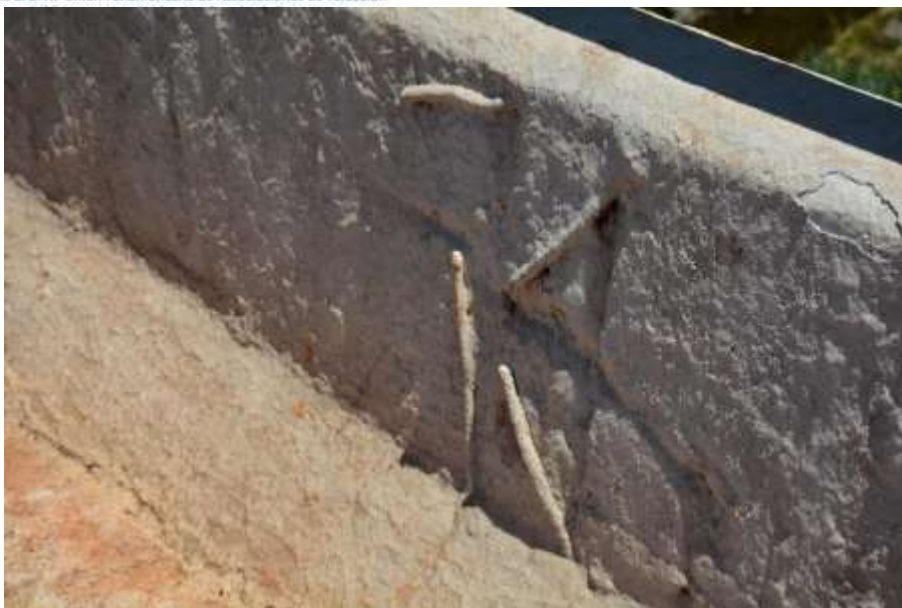
*FOTO 9 – Vista de outro ângulo do guarda corpo com deslocamento do concreto na lateral da pista deixando a ferragem exposta da Ponte T-63 sobre o córrego Cascavel visualizado da Avenida T-63 sentido Centro / Bairro.*

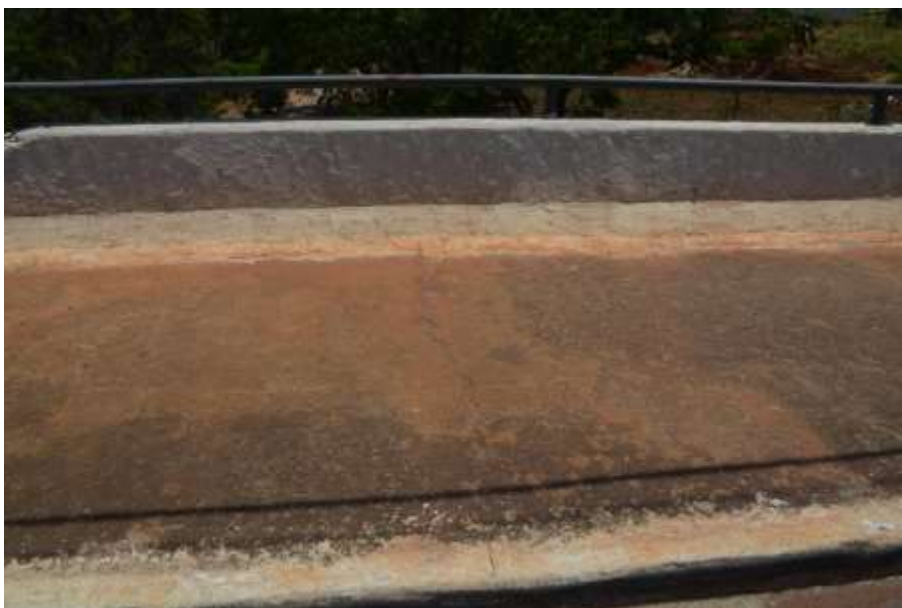
*FOTO 10 – Vista da desagregação na junta fria do contrapiso da passagem de pedestre na lateral da pista na Ponte T-63 sobre o córrego Cascavel visualizado da Avenida T-63 sentido Centro / Bairro.*

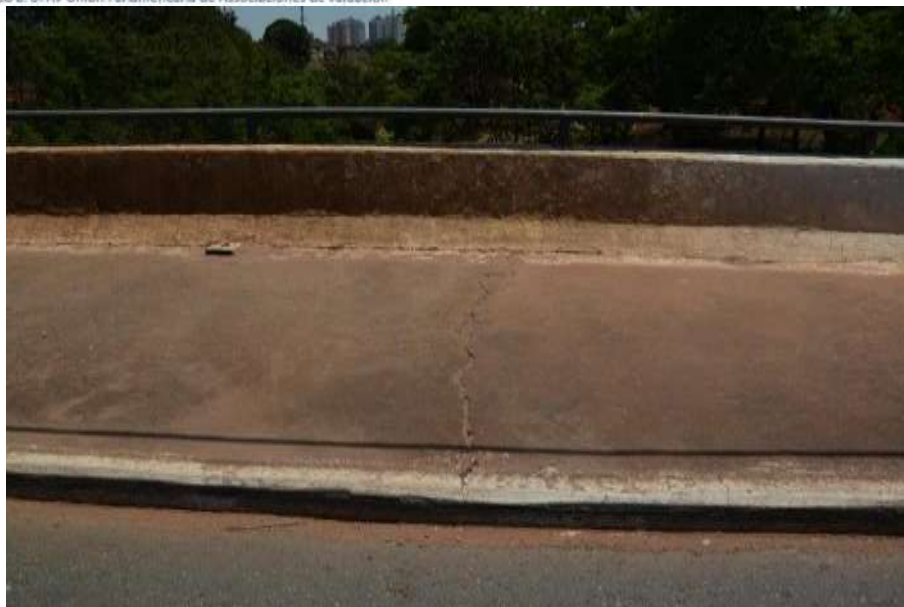
*FOTO 11 – Vista de outro ponto da desagregação na junta fria do contrapiso da passagem de pedestre da Ponte T-63 sobre o córrego Cascavel visualizado da Avenida T-63 sentido Centro / Bairro.*

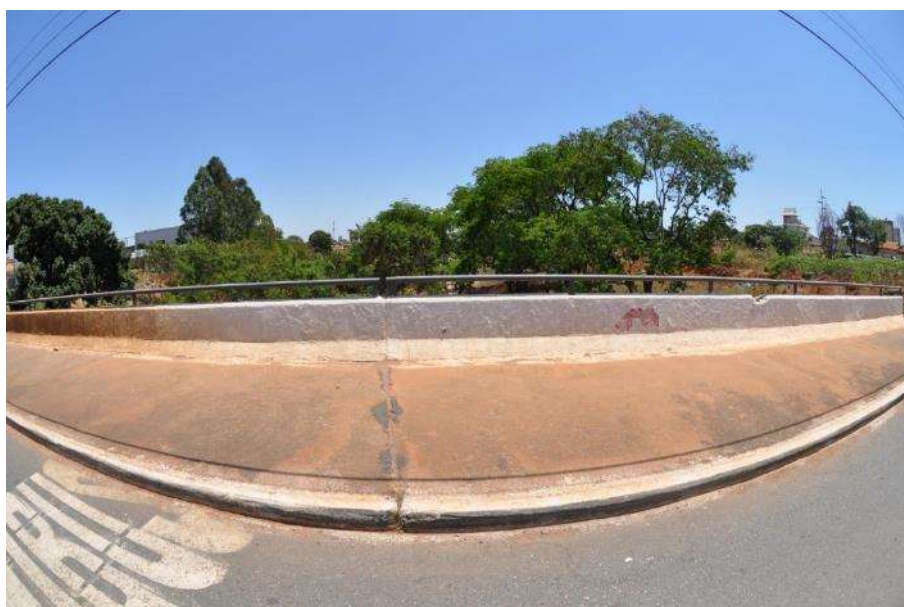
*FOTO 12 – Vista da junta de dilatação preenchida com asfalto betuminoso e com rebarba no contrapiso da passagem de pedestre da Ponte T-63 sobre o córrego Cascavel visualizado da Avenida T-63 sentido Centro / Bairro.*

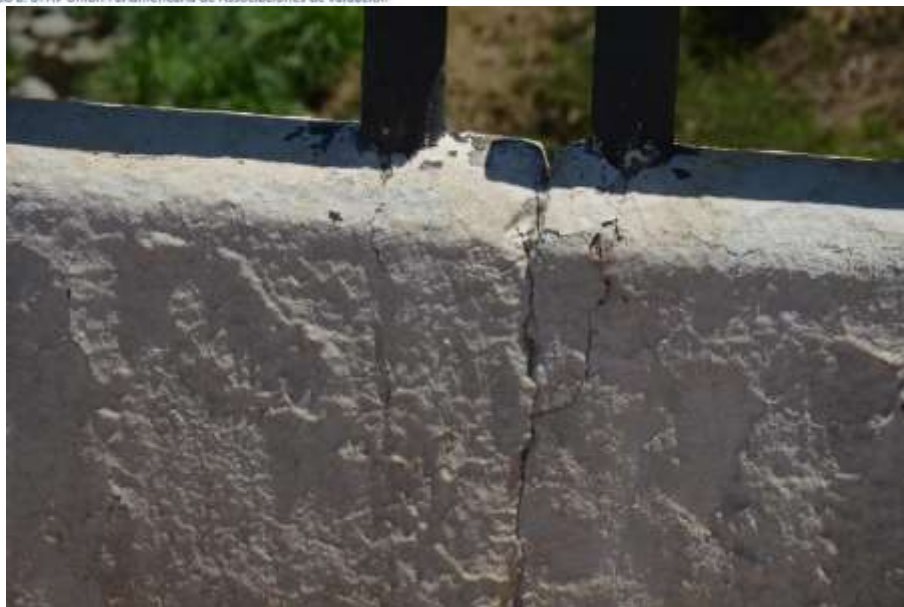
*FOTO 13 – Vista de fissuras e trincas no guarda corpo com deslocamento do concreto na lateral da pista na Ponte T-63 sobre o córrego Cascavel visualizado da Avenida T-63 sentido Bairro / Centro.*

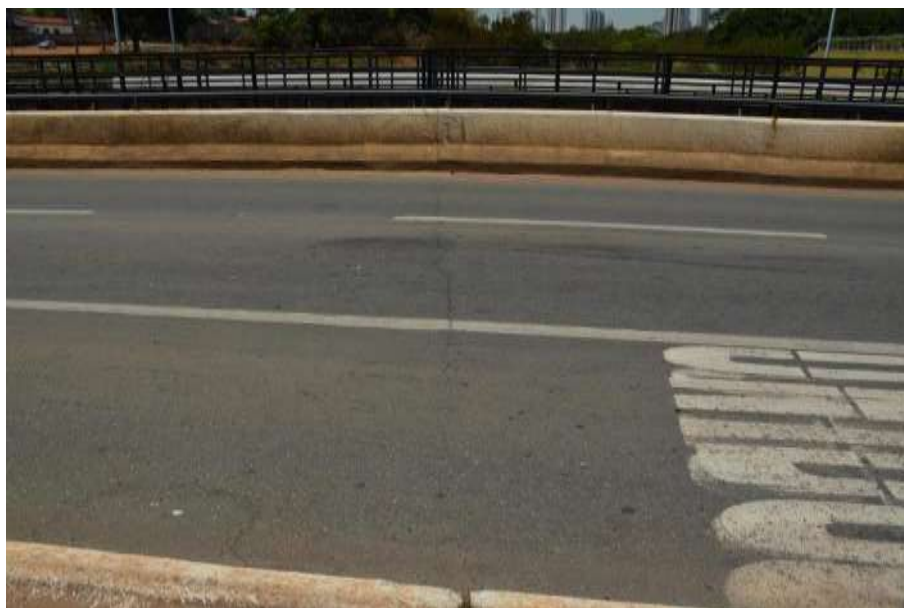
*FOTO 14 – Vista da junta de trabalho na superestrutura (tabuleiro), as marcas de trabalho no pavimento asfáltico permitindo a passagem de água e ocasionando o excesso de umidade na parte inferior da superestrutura na Ponte T-63 sobre o córrego Cascavel visualizado da Avenida T-63 sentido Bairro / Centro.*

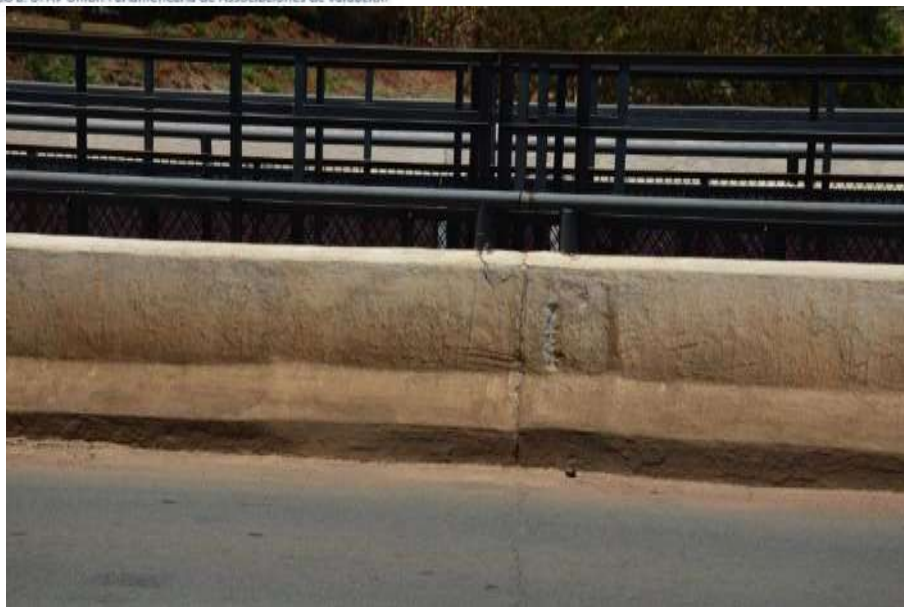
*FOTO 15 – Vista de outro ponto de fissuras e trincas no guarda corpo do canteiro central com deslocamento do concreto na Ponte T-63 sobre o córrego Cascavel visualizado da Avenida T-63 sentido Bairro / Centro.*
