# ESTUDO DE VIADUTOS

**INSTITUTO BRASILEIRO DE AVALIAÇÕES E  
PERÍCIAS DE ENGENHARIA**

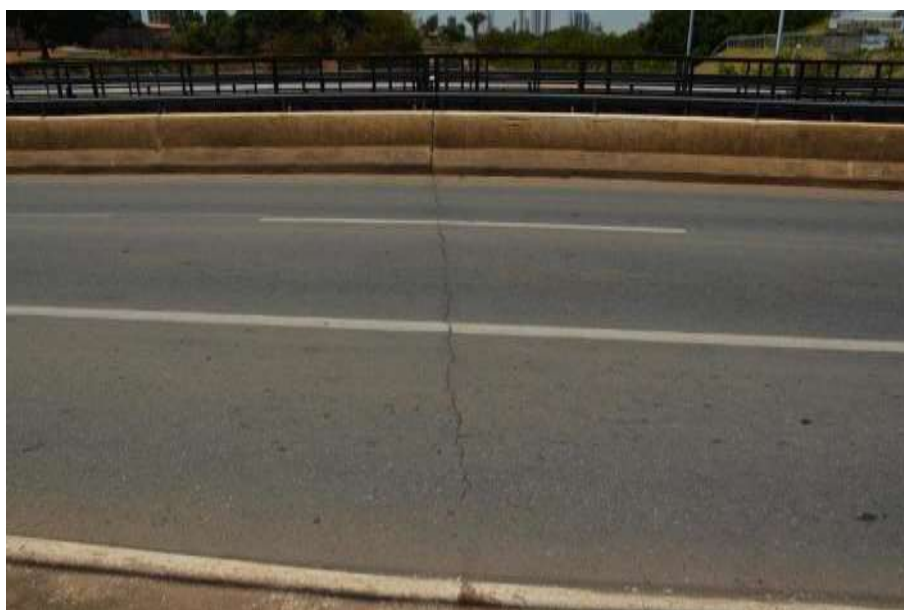
*FOTO 16 – Vista de outro ponto da junta de trabalho na superestrutura (tabuleiro), as marcas de trabalho no pavimento asfáltico permitindo a passagem de água e ocasionando o excesso de umidade na parte inferior da superestrutura na Ponte T-63 sobre o córrego Cascavel visualizado da Avenida T-63 sentido Bairro / Centro.*

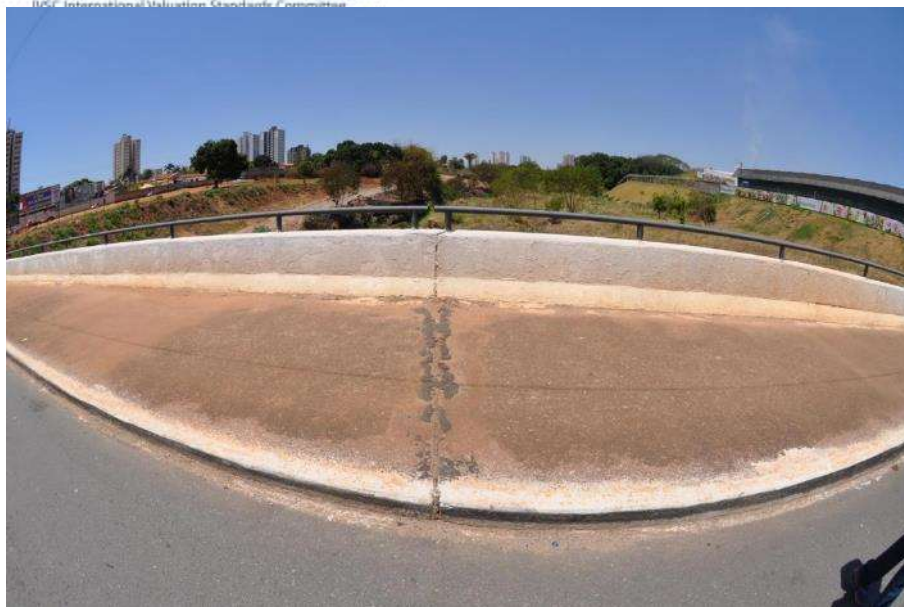
*FOTO 17 –Vista da junta de dilatação preenchida com asfalto betuminoso e com rebarba no contrapiso da passagem de pedestre na lateral da pista da Ponte T-63 sobre o córrego Cascavel visualizado da Avenida T-63 sentido Bairro / Centro.*

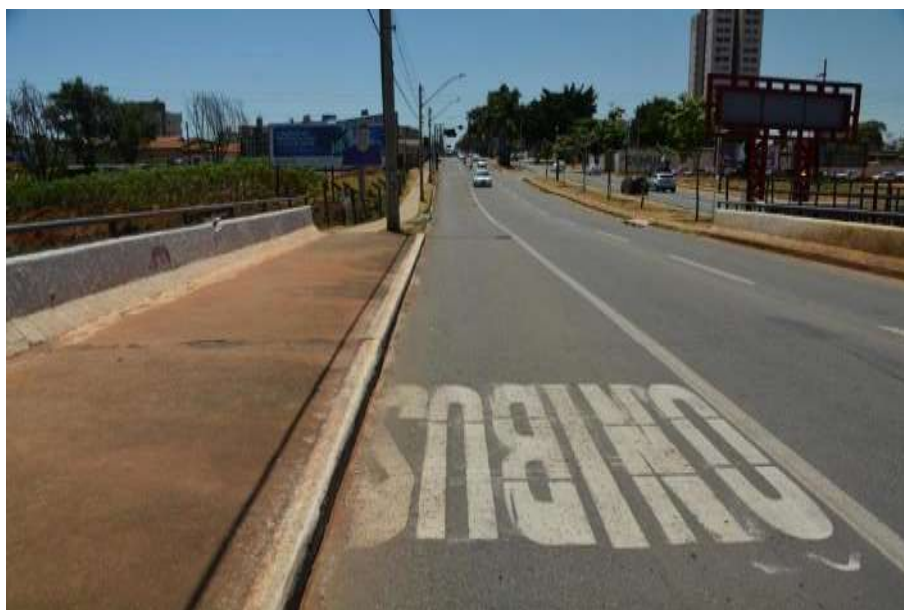
*FOTO 18 – Vista da parte superior da superestrutura (tabuleiro) demonstrando que não foi verificado ponto de drenagem no mesmo.*

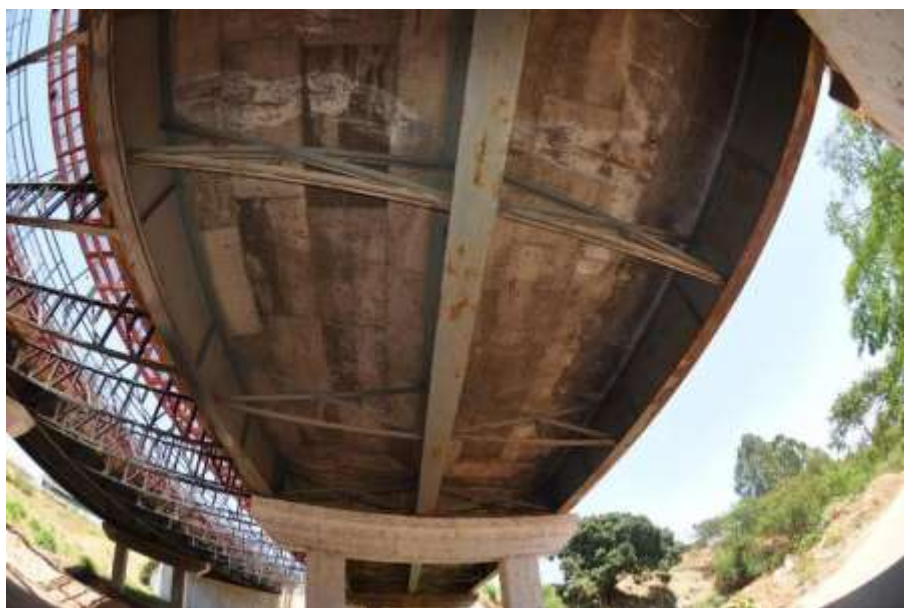
*FOTO 20 – Vista da presença de umidade na parte inferior da superestrutura que já está com comprometimento do recobrimento da armadura (aço), na pista da Ponte T-63 sobre o córrego Cascavel visualizado da Avenida T-63 sentido Centro / Bairro.*

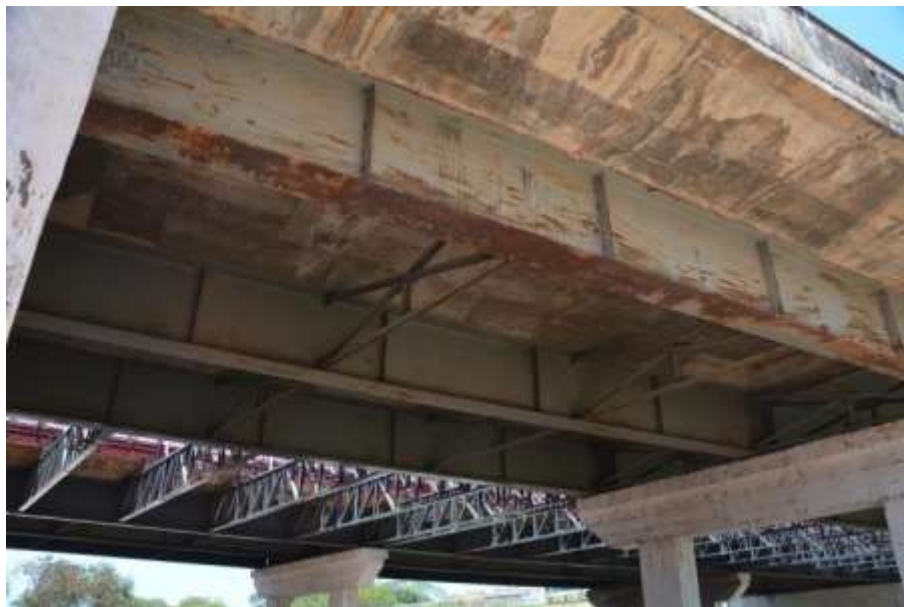
*FOTO 21 – Vista de oxidação na parte inferior das vigas metálicas da superestrutura na pista da Ponte T-63 sobre o córrego Cascavel visualizado da Avenida T-63 sentido Centro / Bairro.*

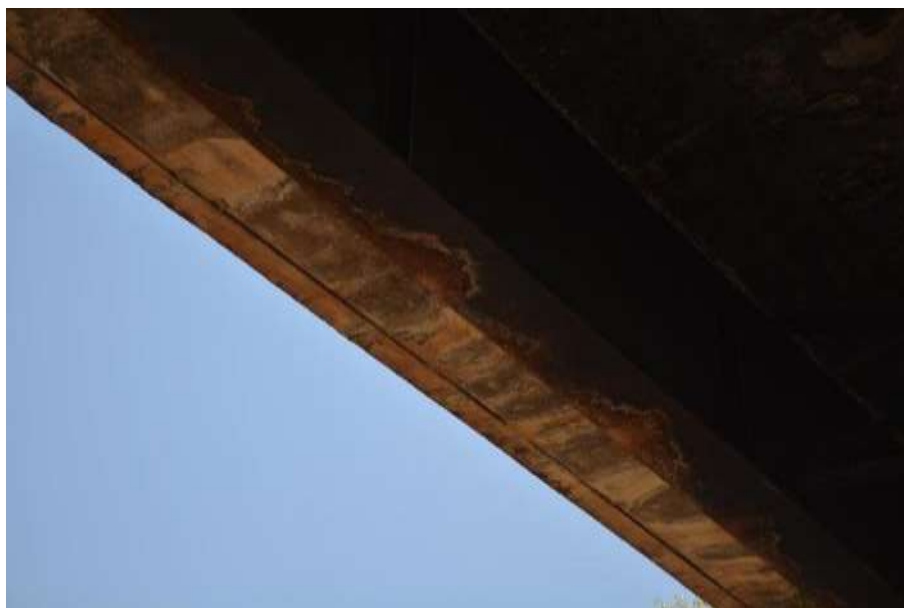
*FOTO 22 – Vista de outro ponto de oxidação na parte inferior das vigas metálicas da superestrutura na pista da Ponte T-63 sobre o córrego Cascavel visualizado da Avenida T-63 sentido Bairro / Centro.*

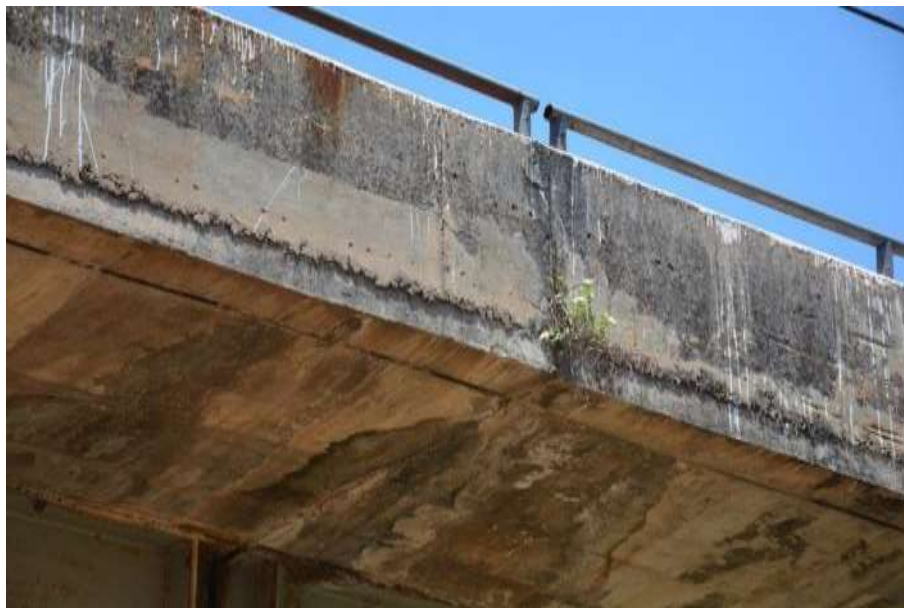
*FOTO 23 – Vista do detalhe da lateral do ponte com presença de umidade em diversos pontos. Detalhe de junta de dilatação com excesso de umidade e evidência da falta de manutenção (vegetação).*

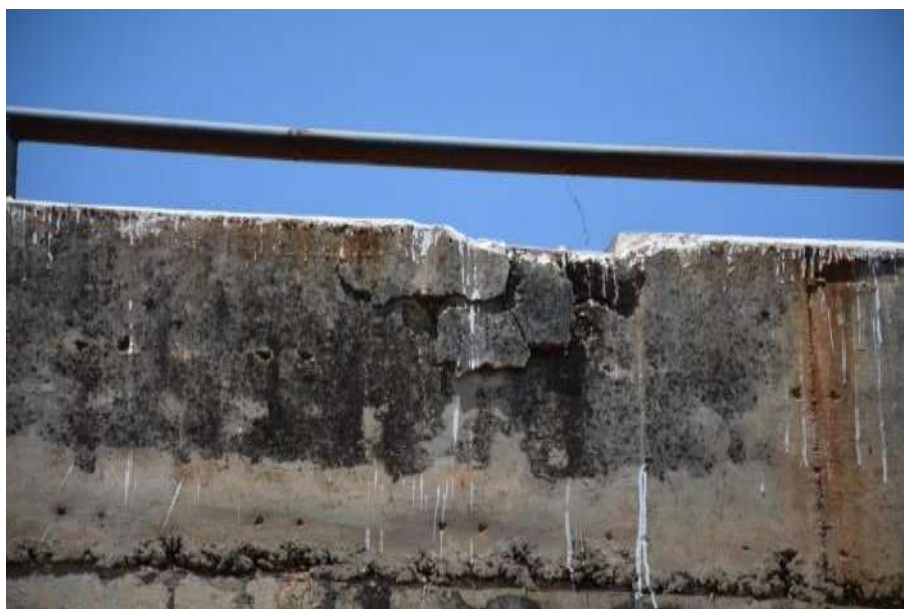
*FOTO 24 – Vista de outro detalhe da lateral de concreto do guarda corpo do ponte com degradação e deslocamento de parte do concreto.*

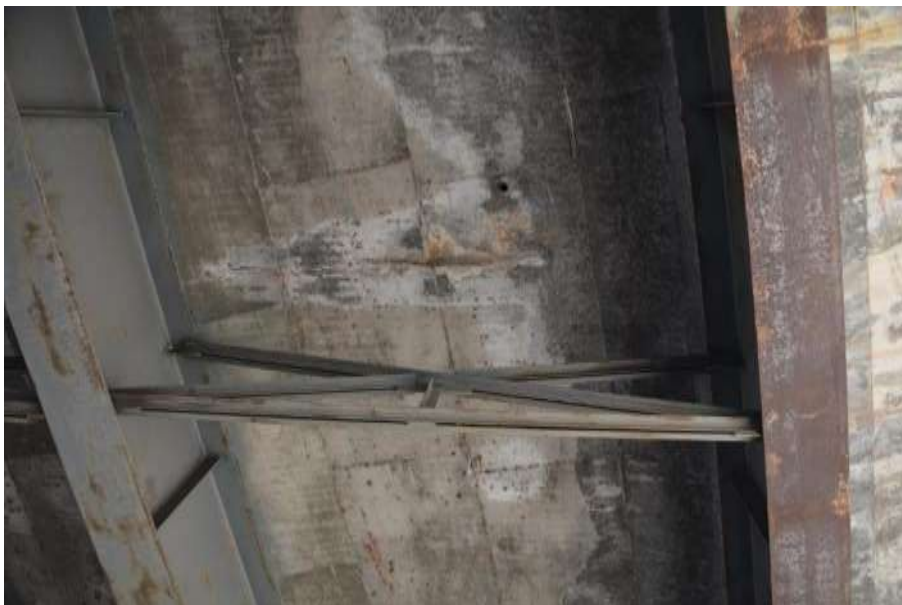
*FOTO 25 – Vista da presença de umidade, já com comprometimento do recobrimento da armadura (aço).*

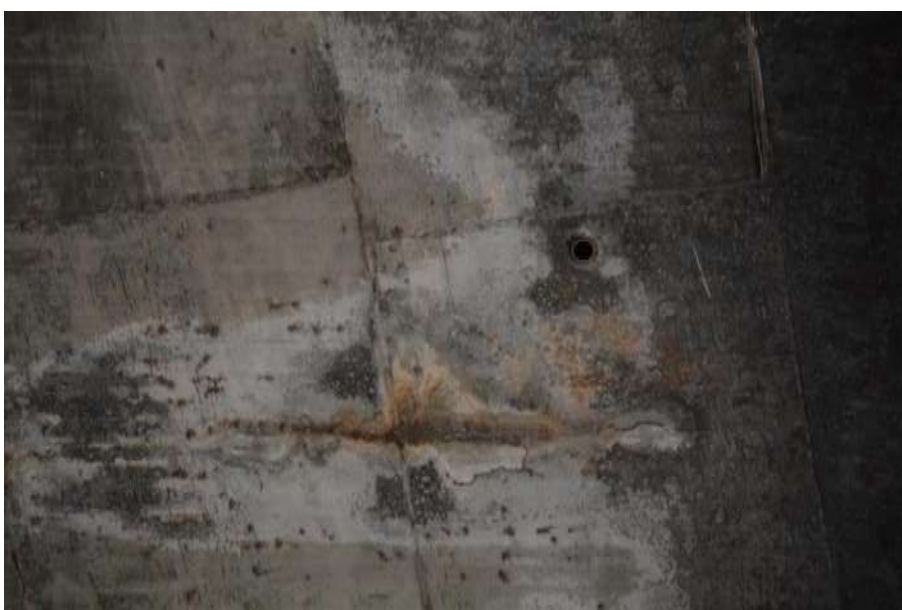
*FOTO 26 – Vista do ponto aproximado da presença de umidade, já com comprometimento do recobrimento da armadura (aço).*

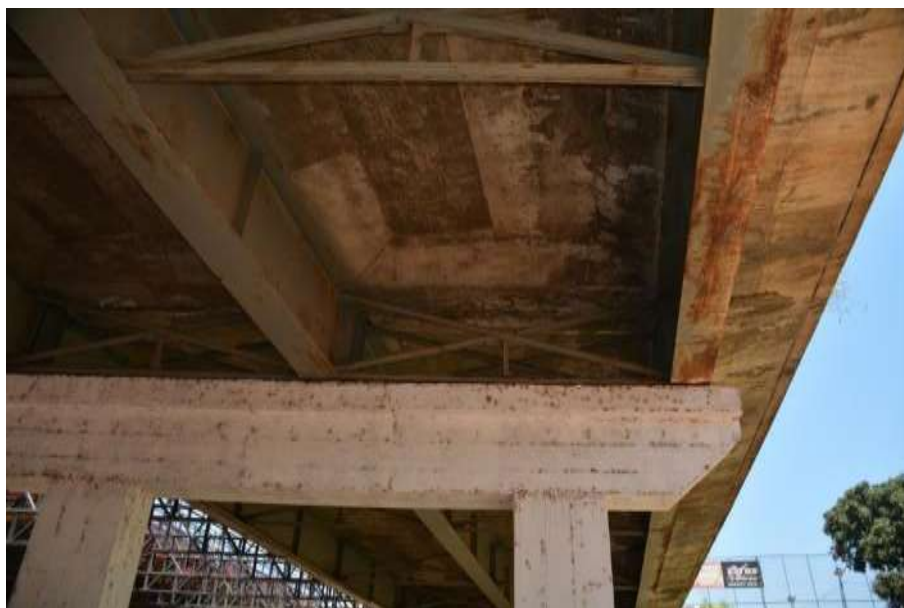
*FOTO 27 – Vista da presença de umidade na parte inferior da junta de dilatação da superestrutura (tabuleiro), já com comprometimento do recobrimento da armadura (aço).*

1. Trinca no pavimento asfáltico na cabeceira
2. Junta de trabalho na superestrutura (tabuleiro), as marcas de trabalho no pavimento asfáltico permitindo a passagem de água e ocasionando o excesso de umidade na parte inferior da superestrutura

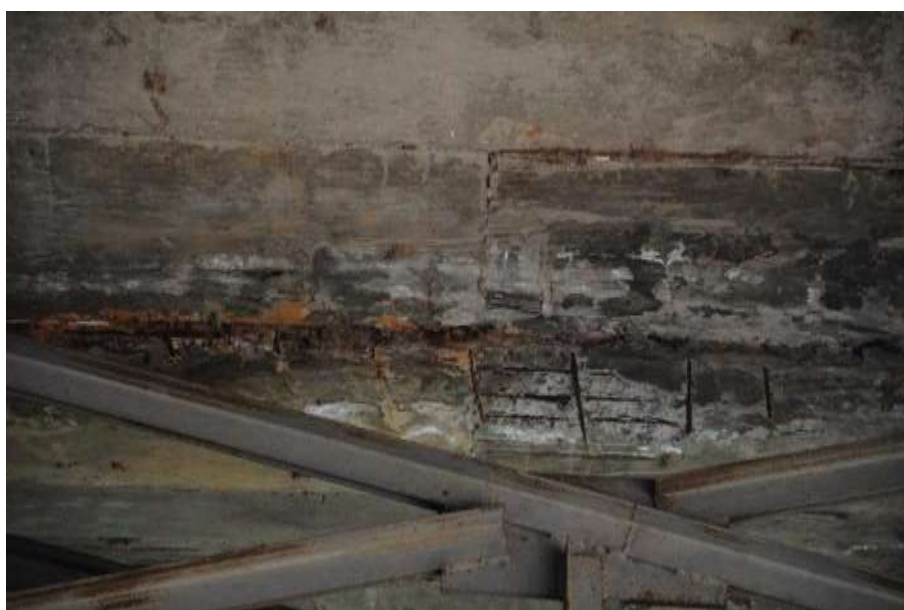
*FOTO 28 – Vista de outro ângulo da presença de umidade na parte inferior da junta de dilatação da superestrutura (tabuleiro), já com comprometimento do recobrimento da armadura (aço).*

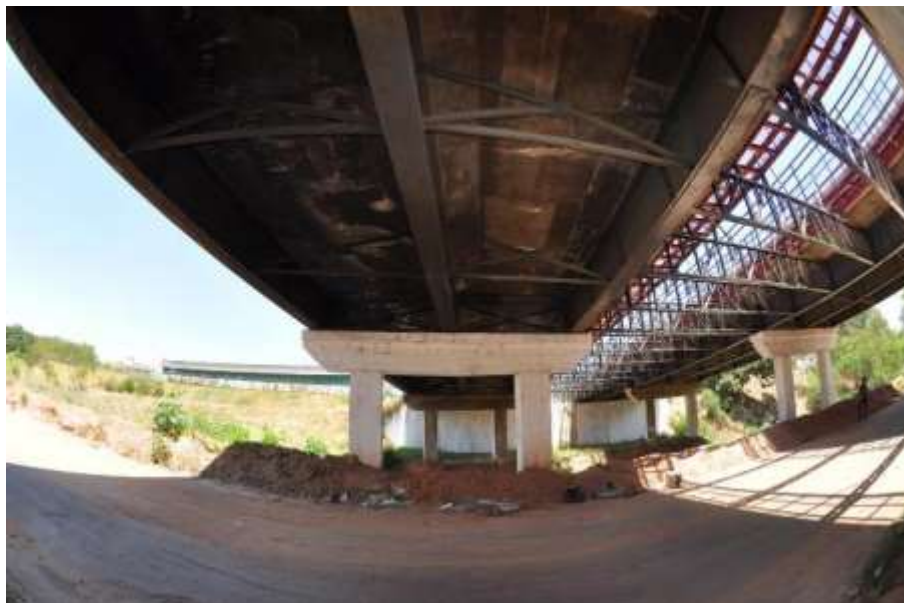
*FOTO 29 – Vista da presença de umidade na parte inferior da superestrutura (tabuleiro), já com comprometimento do recobrimento da armadura (aço) na pista da Ponte T-63 sobre o córrego Cascavel visualizado da Avenida T-63 sentido Bairro / Centro.*

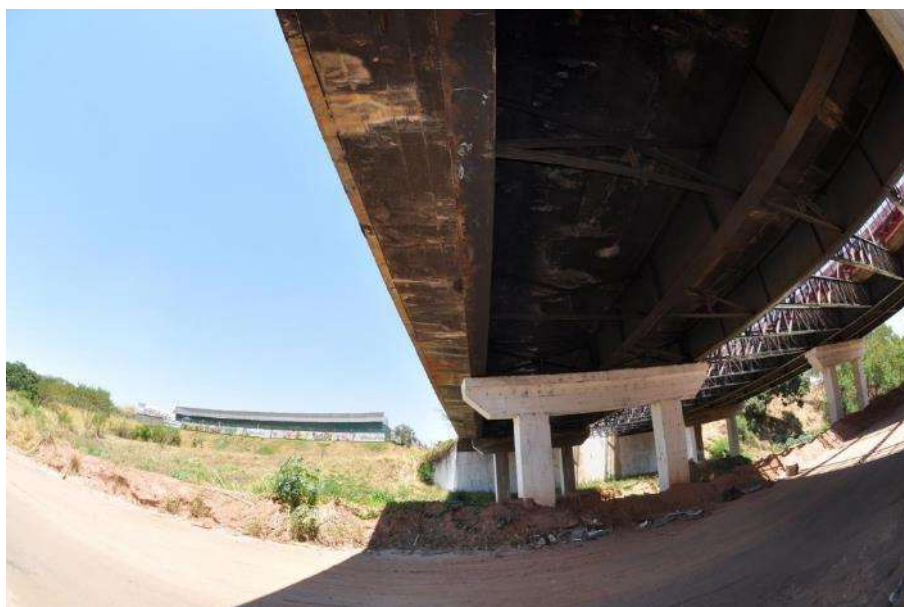
*FOTO 30 – Vista de outro ângulo da presença de umidade na parte inferior da superestrutura (tabuleiro), já com comprometimento do recobrimento da armadura (aço) na pista da Ponte T-63 sobre o córrego Cascavel visualizado da Avenida T-63 sentido Bairro / Centro.*

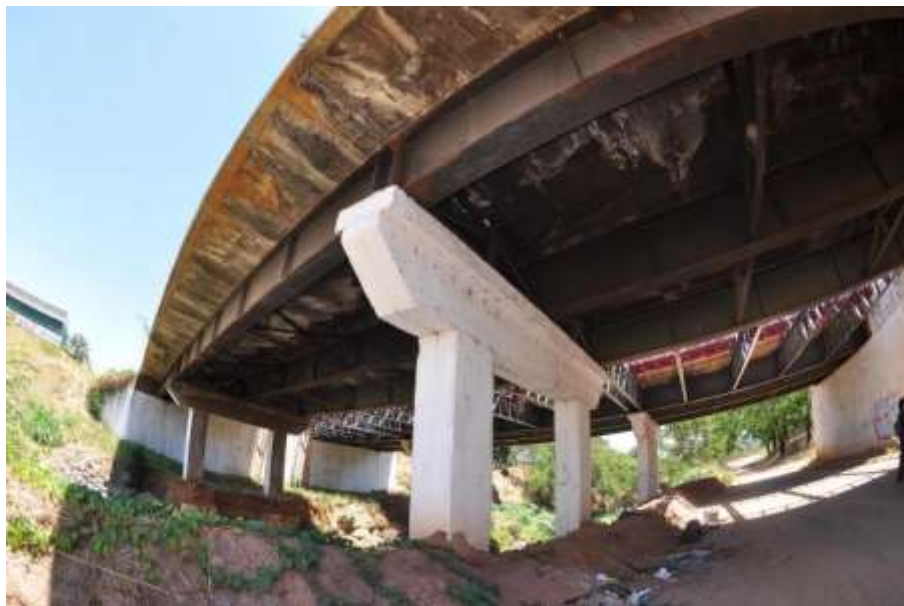
*FOTO 31 – Vista da presença de umidade no balanço da parte inferior da superestrutura (tabuleiro), já com comprometimento do recobrimento da armadura (aço) na pista da Ponte T-63 sobre o córrego Cascavel visualizado da Avenida T-63 sentido Bairro / Centro.*

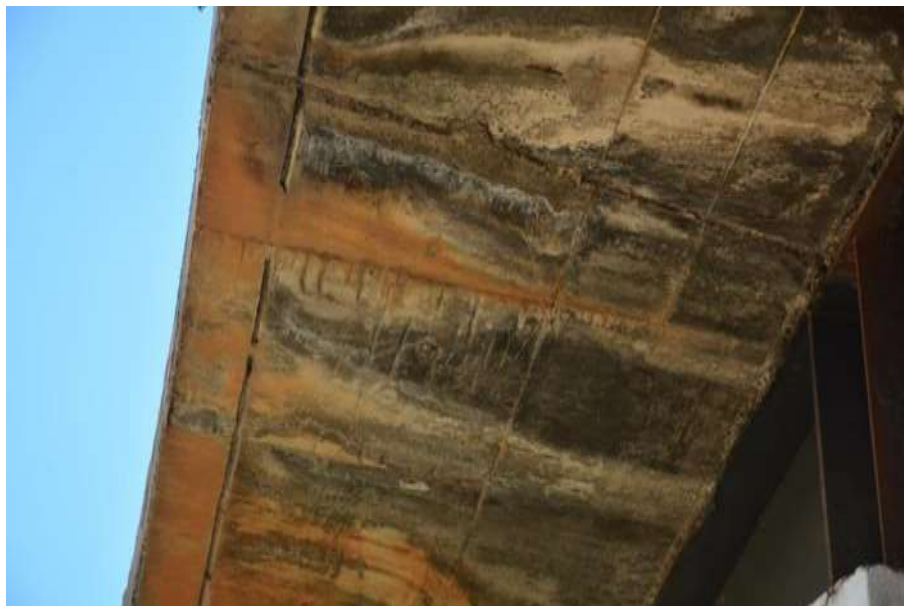
*FOTO 32 – Vista de outro ângulo da presença de umidade no balanço da parte inferior da superestrutura (tabuleiro), na pista da Ponte T-63 sobre o córrego Cascavel visualizado da Avenida T-63 sentido Bairro / Centro.*

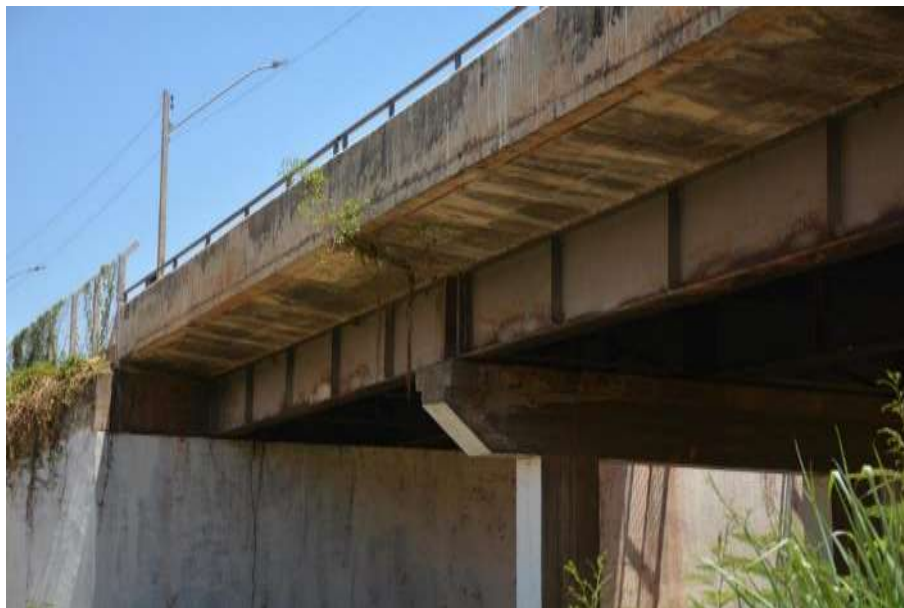
*FOTO 33 –Vista de outro ponto do detalhe da lateral da ponte com presença de umidade em diversos pontos. Detalhe de junta de dilatação com excesso de umidade e evidência da falta de manutenção (vegetação).*

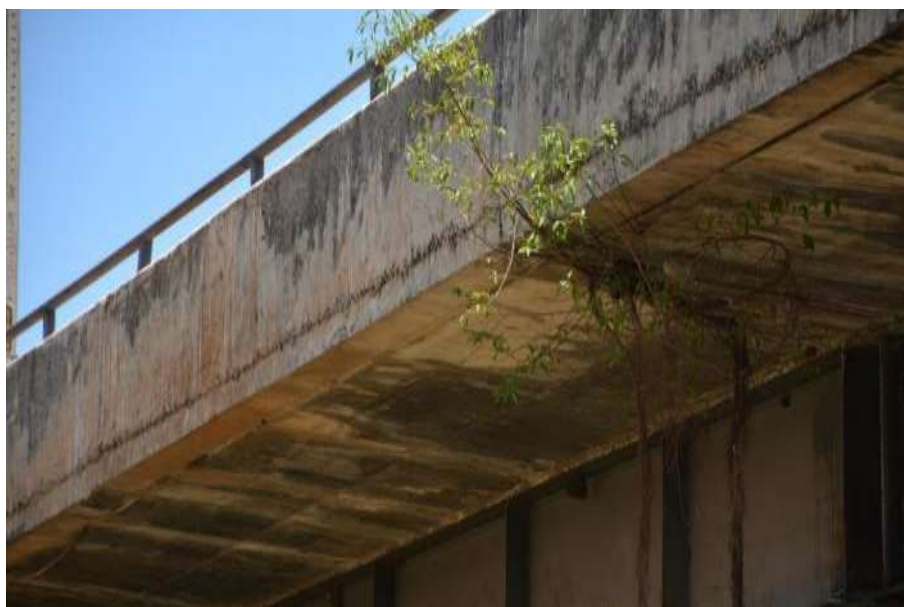
*FOTO 34 – Vista aproximada do ponto de outro ponto do detalhe da lateral da ponte com presença de umidade em diversos pontos. Detalhe de junta de dilatação com excesso de umidade e evidência da falta de manutenção (vegetação).*

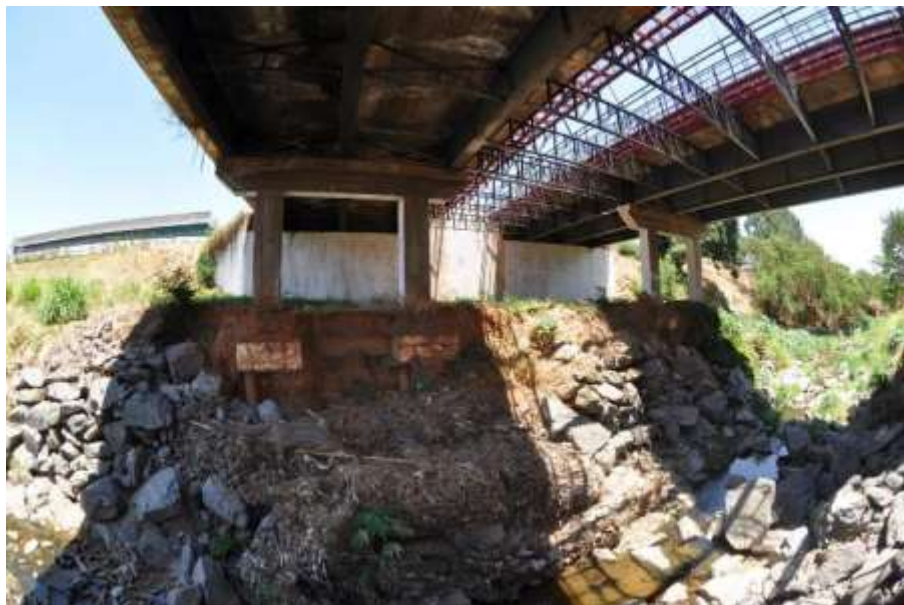
*FOTO 35 – Vista da erosão de parte do aterro da fundação dos pilares da ponte podendo comprometer sua estabilidade na pista da Ponte T-63 sobre o córrego Cascavel visualizado da Avenida T-63 sentido Bairro / Centro.*

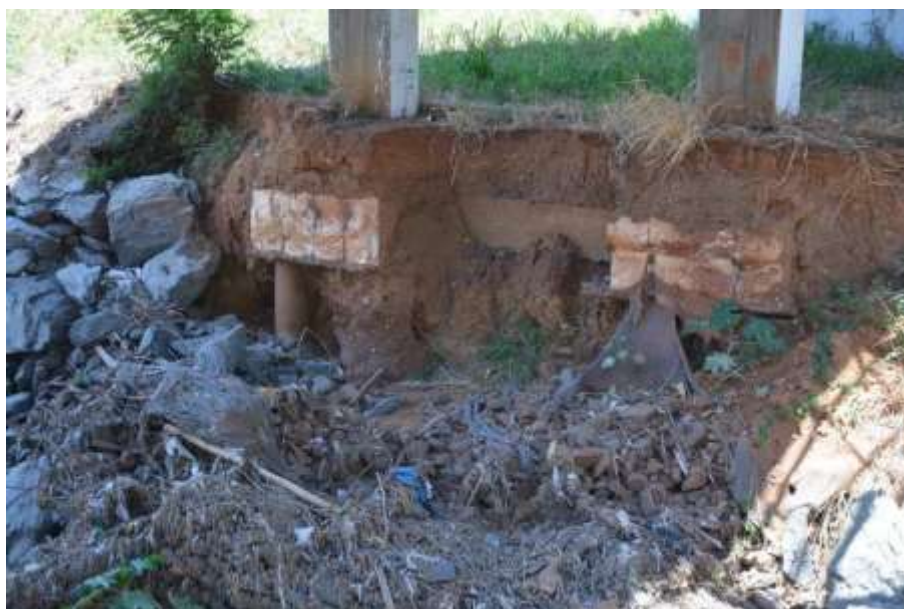
*FOTO 36 – Vista aproximada da erosão de parte do aterro da fundação dos pilares da ponte podendo comprometer sua estabilidade na pista da Ponte T-63 sobre o córrego Cascavel visualizado da Avenida T-63 sentido Bairro / Centro*

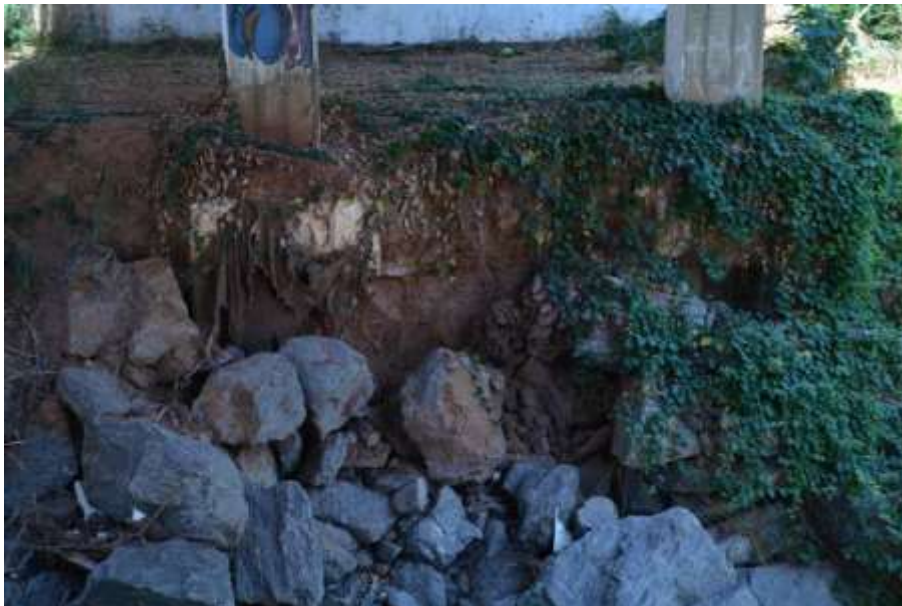
*FOTO 37 –Vista da erosão de parte do aterro da fundação dos pilares da ponte podendo comprometer sua estabilidade na pista da Ponte T-63 sobre o córrego Cascavel visualizado da Avenida T-63 sentido Centro / Bairro.*

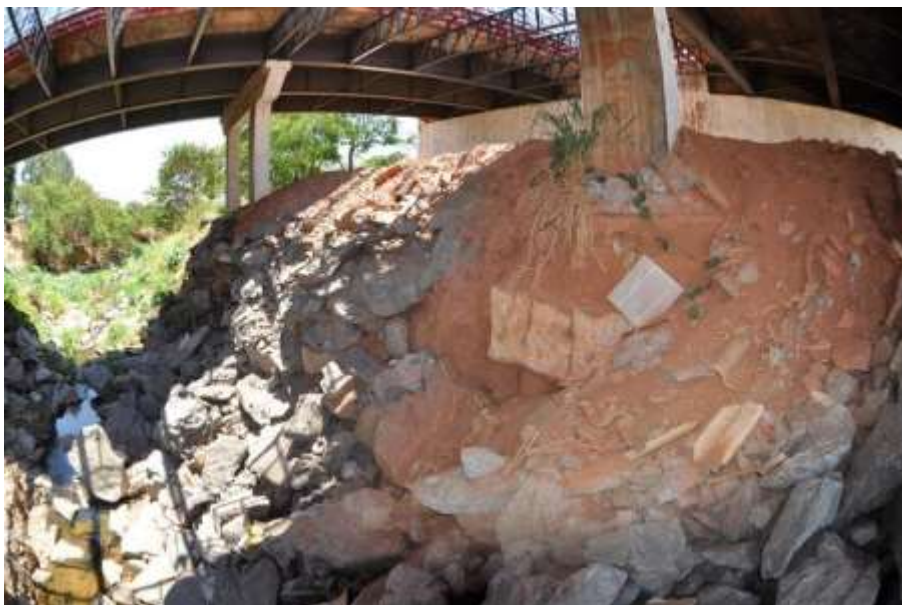
*FOTO 38 –Vista de outro ponto da erosão de parte do aterro da fundação dos pilares da ponte podendo comprometer sua estabilidade na pista da Ponte T-63 sobre o córrego Cascavel visualizado da Avenida T-63 sentido Bairro / Centro.*

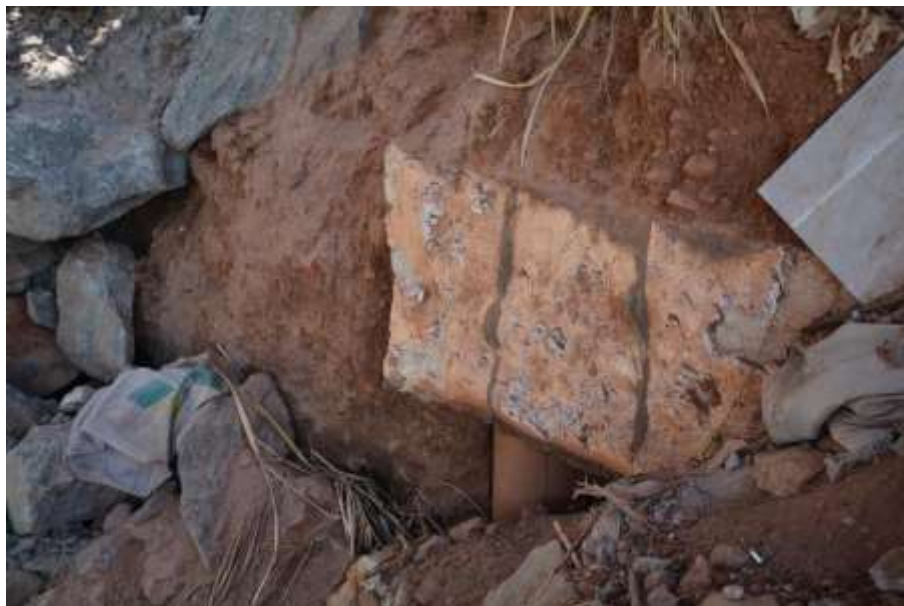
*FOTO 39 –Vista aproximada do ponto da erosão de parte do aterro da fundação dos pilares da ponte podendo comprometer sua estabilidade na pista da Ponte T-63 sobre o córrego Cascavel visualizado da Avenida T-63 sentido Bairro / Centro*

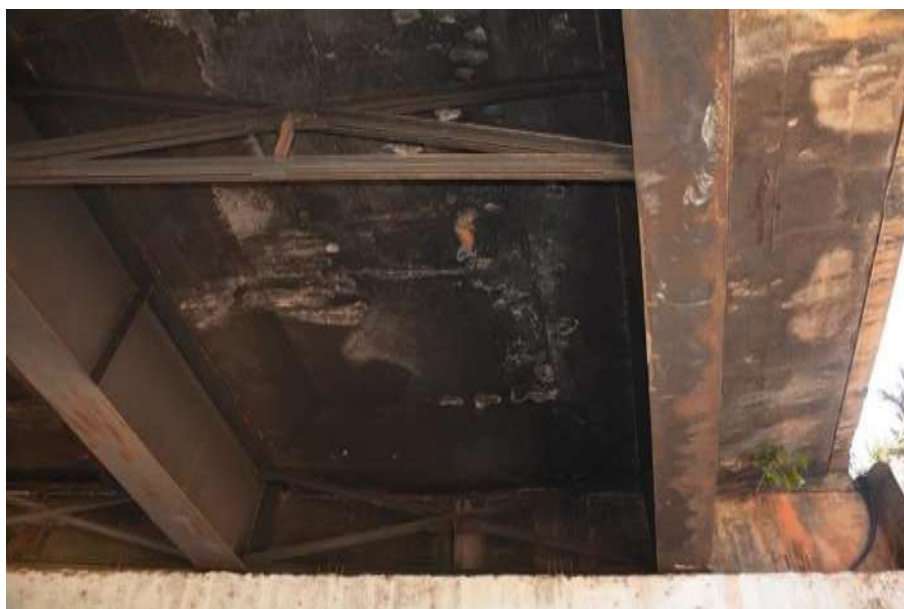
*FOTO 42 – Vista de outro ponto da presença de umidade na parte inferior da superestrutura (tabuleiro), já com comprometimento do recobrimento da armadura (aço).*

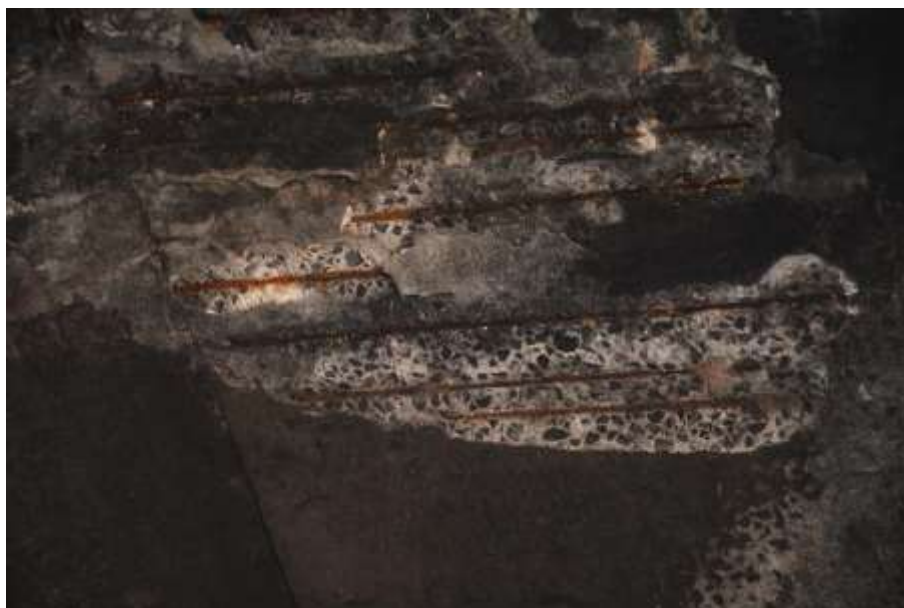
*FOTO 43 – Vista aproximada da presença de umidade na parte inferior da superestrutura (tabuleiro), já com comprometimento do recobrimento da armadura (aço).*

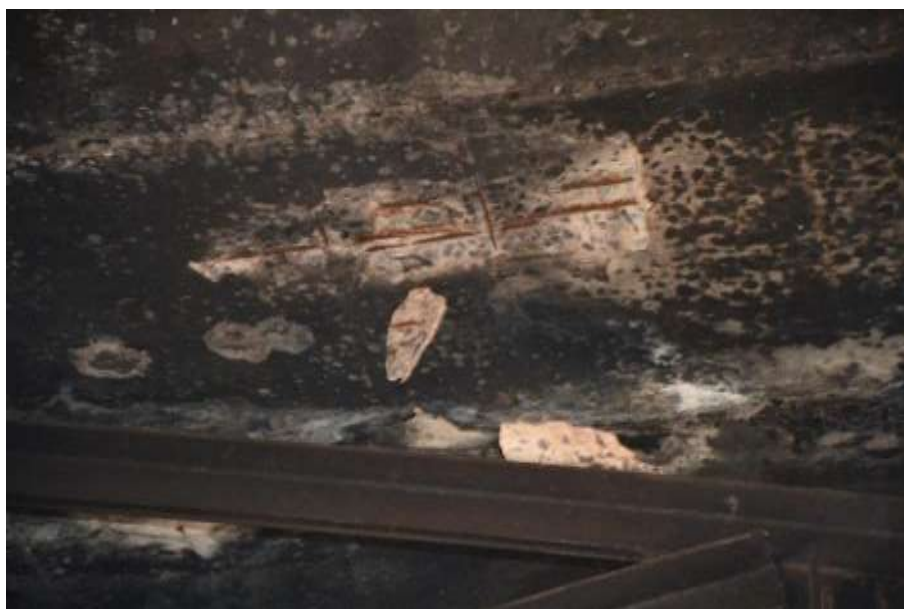
*FOTO 44 – Vista de outro ponto da presença de umidade com deslocamento da camada de recobrimento do concreto na parte inferior da superestrutura (tabuleiro), já com comprometimento do recobrimento da armadura (aço).*

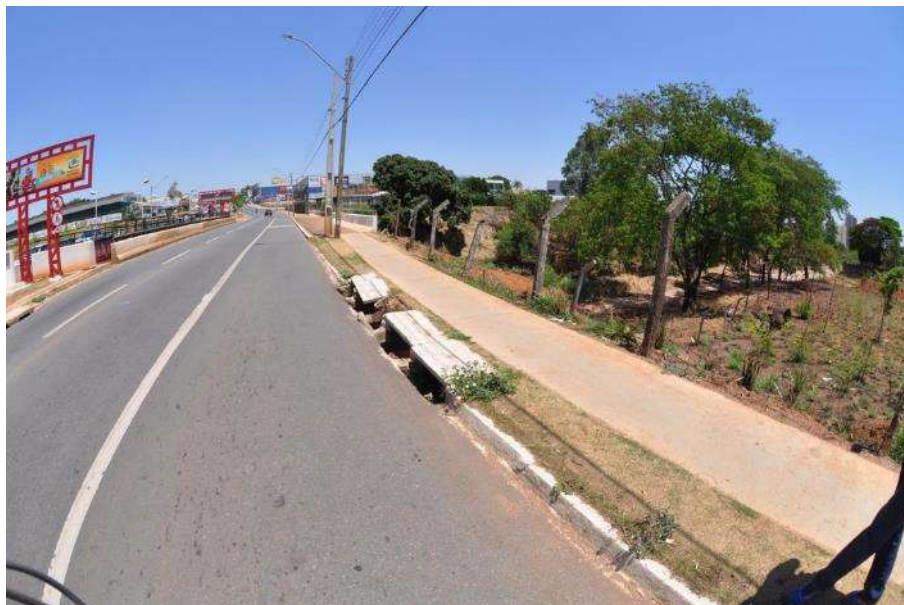
FOTO 45 – Vista da tampa quebrada de um dos pontos de drenagem pluvial lateral na pista de rolamento que antecede a pista da Ponte T-63 sobre o córrego Cascavel visualizado da Avenida T-63 sentido Centro / Bairro.

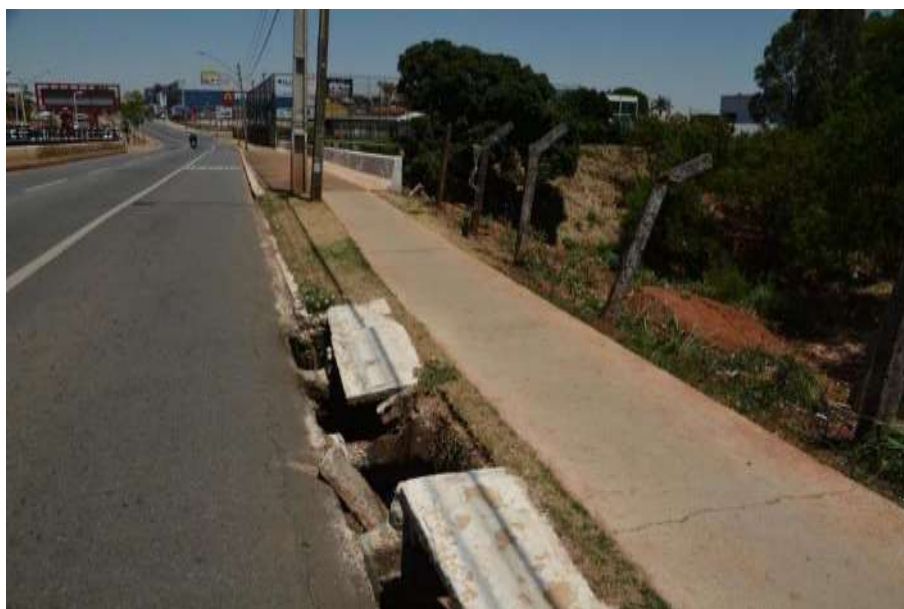
FOTO 46 – Vista de outro ângulo da tampa quebrada de um dos pontos de drenagem pluvial lateral na pista de rolamento que antecede a pista da Ponte T-63 sobre o córrego Cascavel visualizado da Avenida T-63 sentido Centro / Bairro.

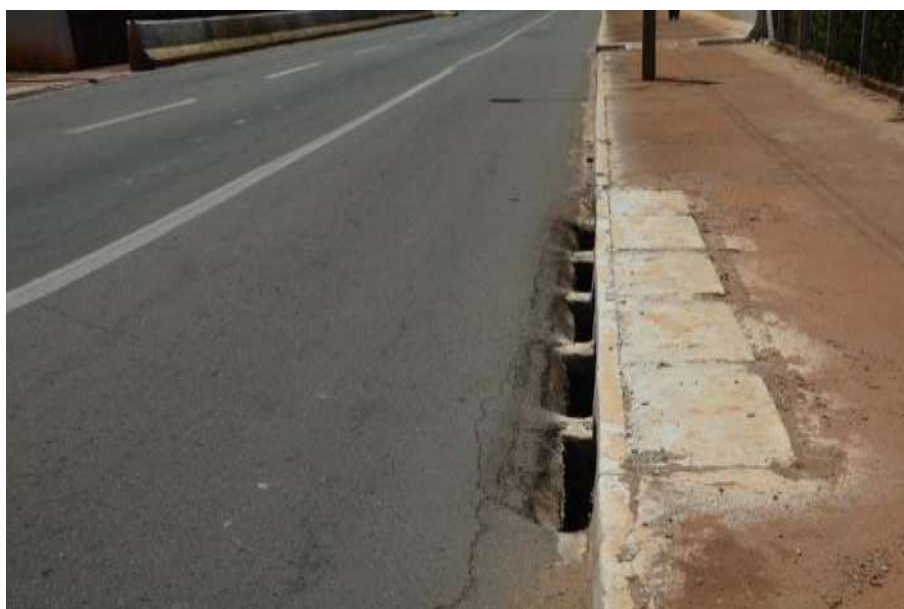
*FOTO 48 –Vista aproximada do pavimento asfáltico rachado próximo a um dos pontos de drenagem pluvial lateral na pista de rolamento que antecede a pista da Ponte T-63 sobre o córrego Cascavel visualizado da Avenida T-63 sentido Bairro / Centro.*

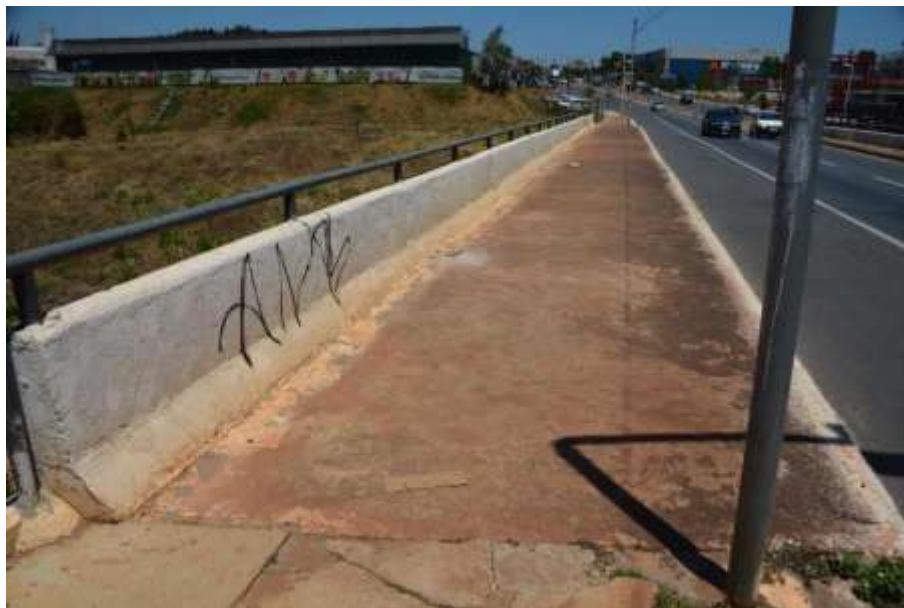
*FOTO 49 – Vista de pichação no guarda corpo em um dos pontos da Ponte T-63 sobre o córrego Cascavel visualizado da Avenida T-63 sentido Bairro / Centro.*

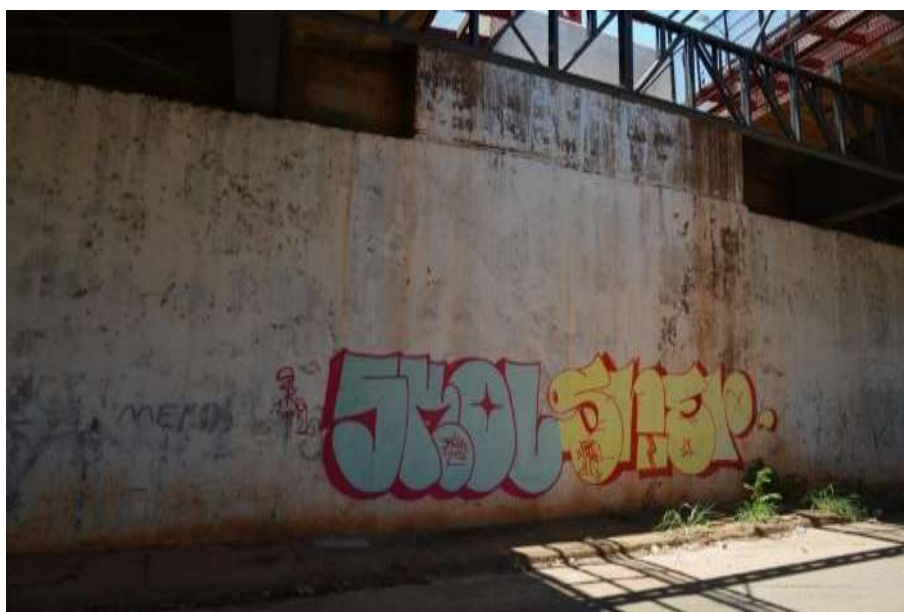
*FOTO 50 – Vista de outro ponto de pichação na contenção do aterro da cabeceira da ponte na Ponte T-63 sobre o córrego Cascavel visualizado da Avenida T-63 sentido Bairro / Centro.*

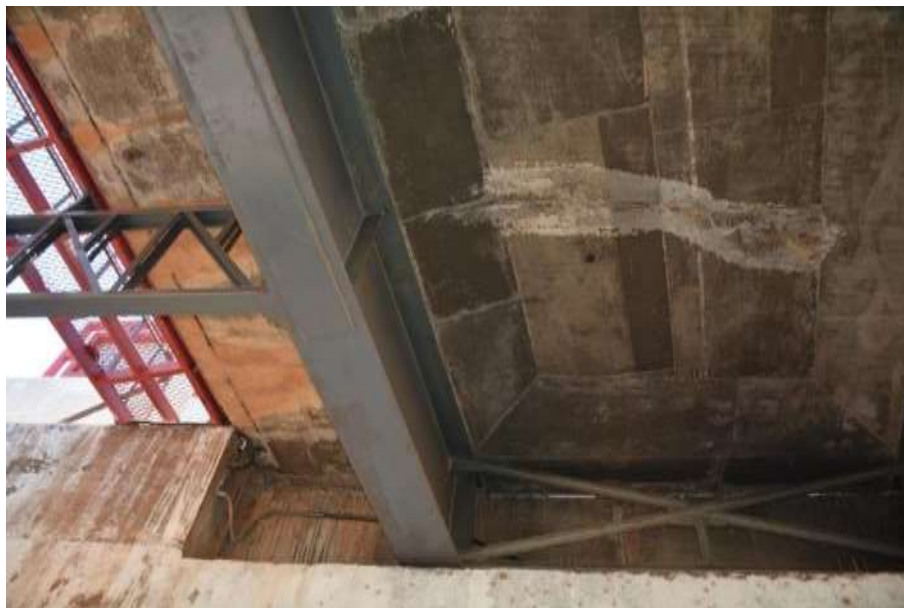
*FOTO 51 – Vista do detalhe do cabeamento do sistema de iluminação na parte inferior da ponte com ligação através de condutor aparente, sem a utilização e ou com a utilização de eletrodutos danificados.*

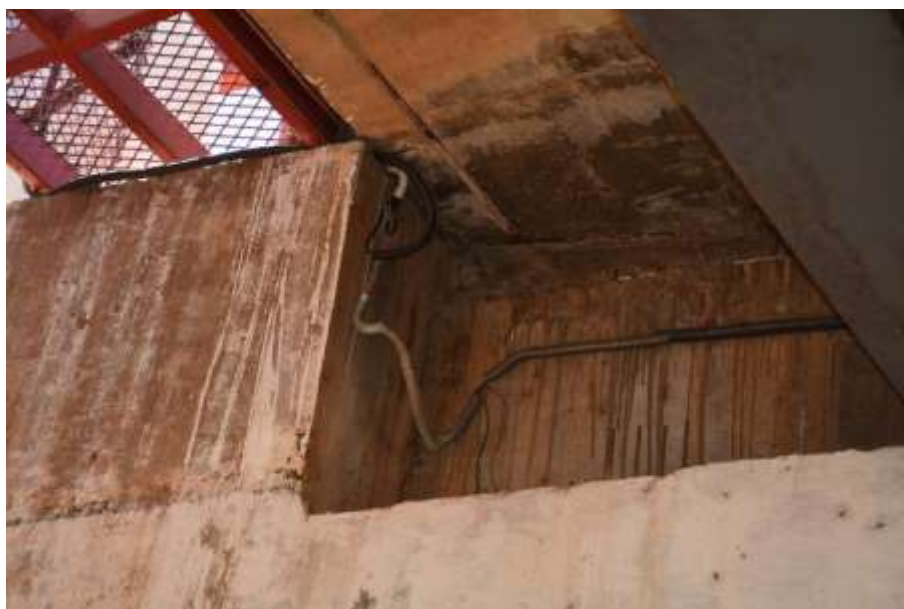
*FOTO 52 – Vista aproximada do detalhe do cabeamento do sistema de iluminação na parte inferior da ponte com ligação através de condutor aparente, sem a utilização e ou com a utilização de eletrodutos danificados.*

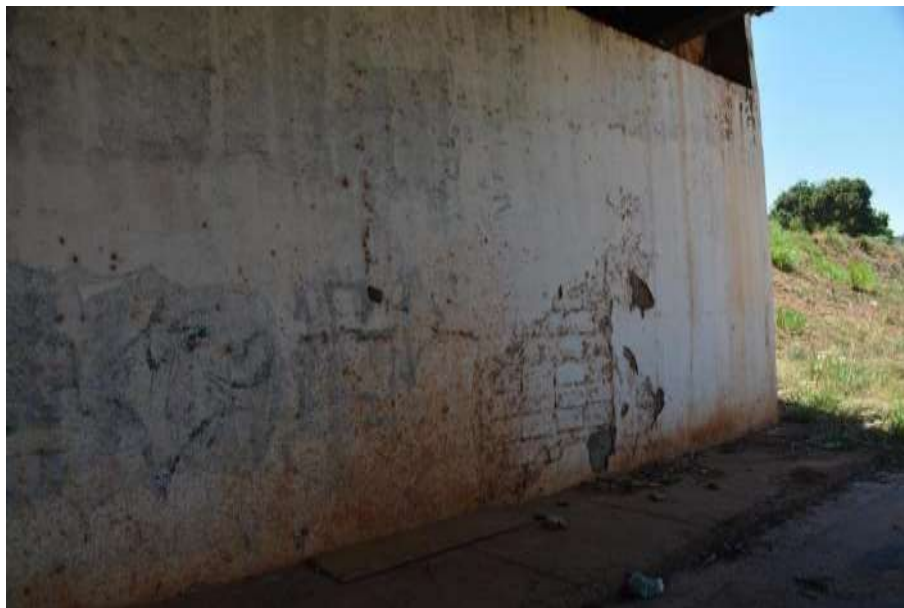
*FOTO 53 – Vista do deslocamento da argamassa de proteção dos blocos de contenção do aterro da cabeceira da ponte na Ponte T-63 sobre o córrego Cascavel visualizado da Avenida T-63 sentido Bairro / Centro.*

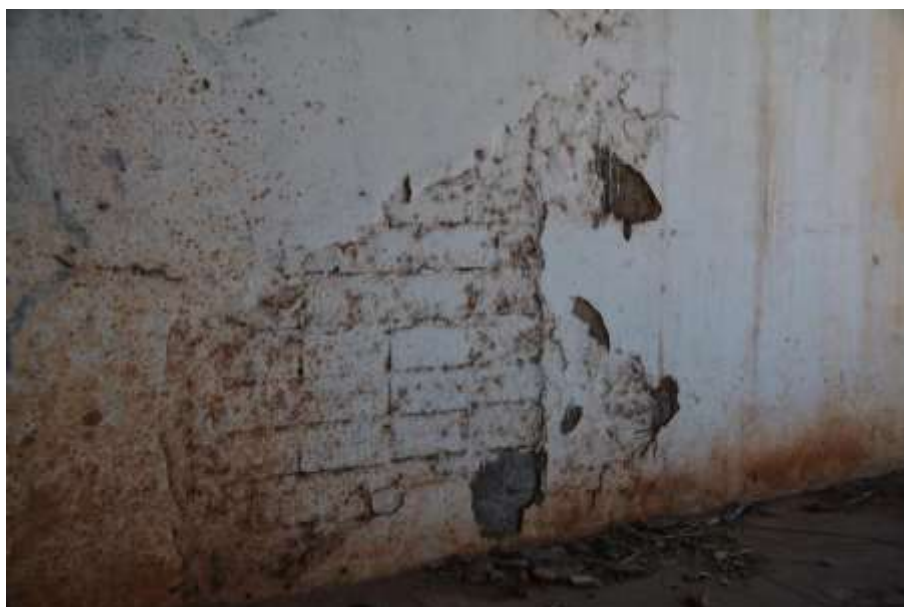
*FOTO 54 – Vista aproximada do deslocamento da argamassa de proteção dos blocos de contenção do aterro da cabeceira da ponte na Ponte T-63 sobre o córrego Cascavel visualizado da Avenida T-63 sentido Bairro / Centro.*

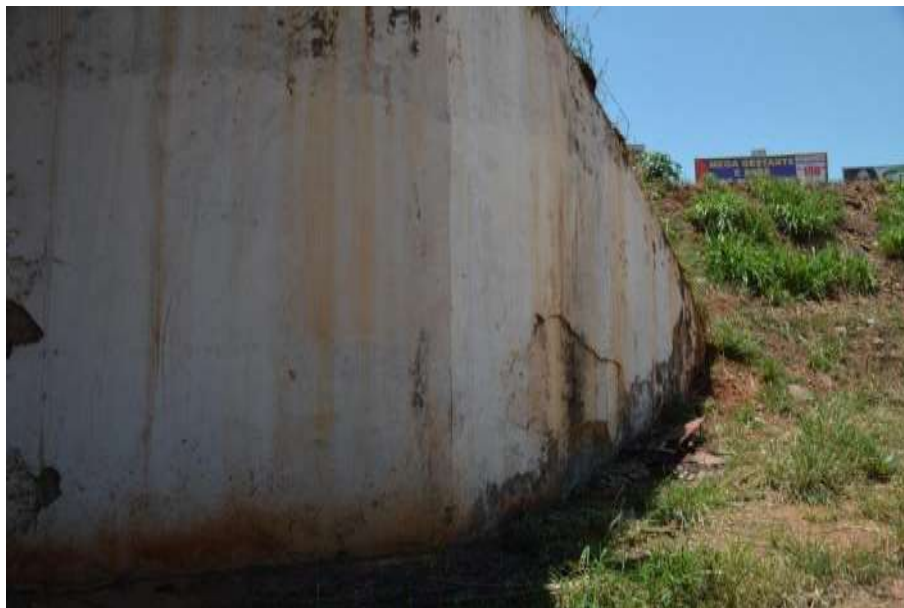
*FOTO 55 –Vista de outro ponto do deslocamento da argamassa de proteção dos blocos de contenção do aterro da cabeceira da ponte na Ponte T-63 sobre o córrego Cascavel visualizado da Avenida T-63 sentido Bairro / Centro.*

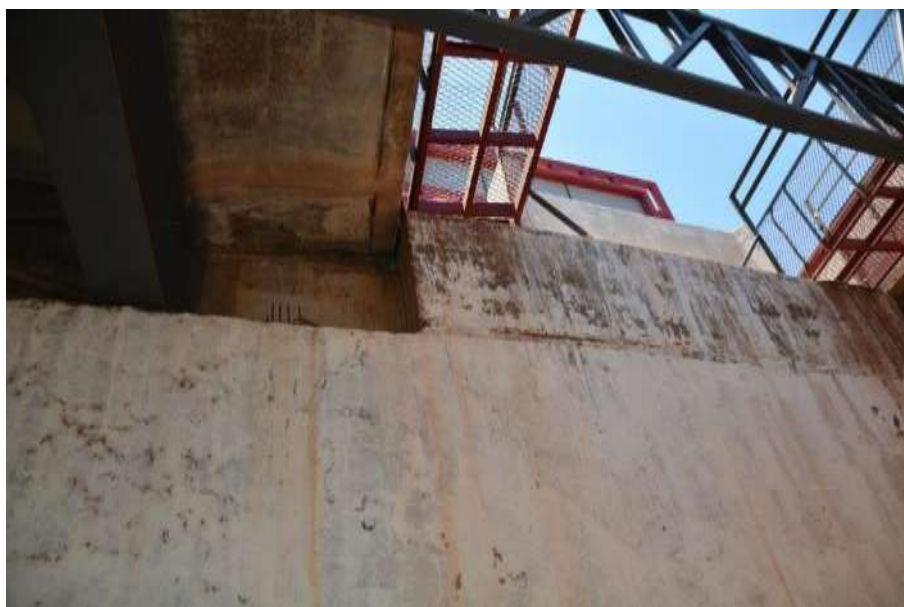
*FOTO 56 –Vista da trinca na estrutura de contenção do aterro da cabeceira da ponte na Ponte T-63 sobre o córrego Cascavel visualizado da Avenida T-63 sentido Centro / Bairro.*

17. Trinca na estrutura de contenção do aterro da cabeceira da ponte na Ponte T-63

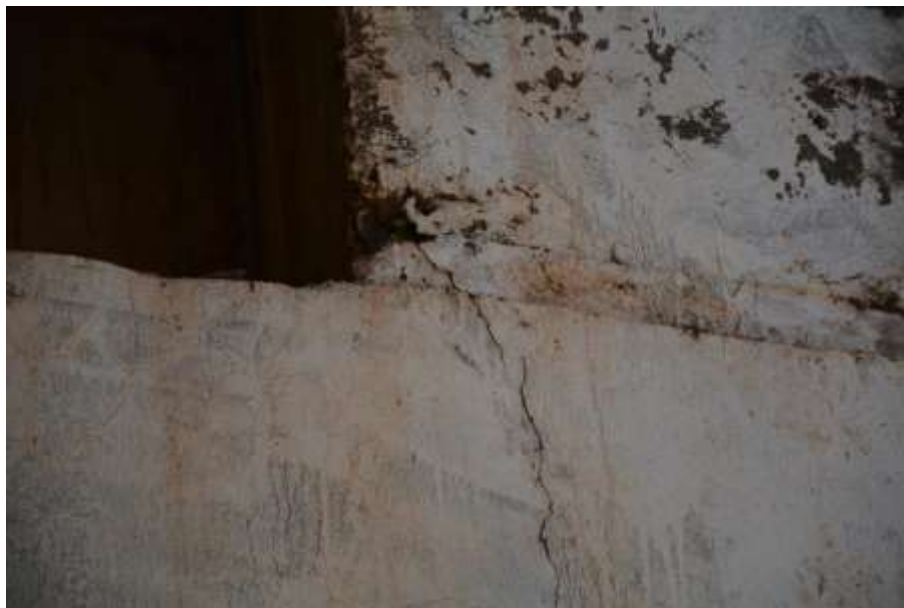
*FOTO 57 – Vista aproximada da trinca na estrutura de contenção do aterro da cabeceira da ponte na Ponte T-63 sobre o córrego Cascavel visualizado da Avenida T-63 sentido Centro / Bairro*
