# ESTUDO DE VIADUTOS

**INSTITUTO BRASILEIRO DE AVALIAÇÕES E  
PERÍCIAS DE ENGENHARIA**

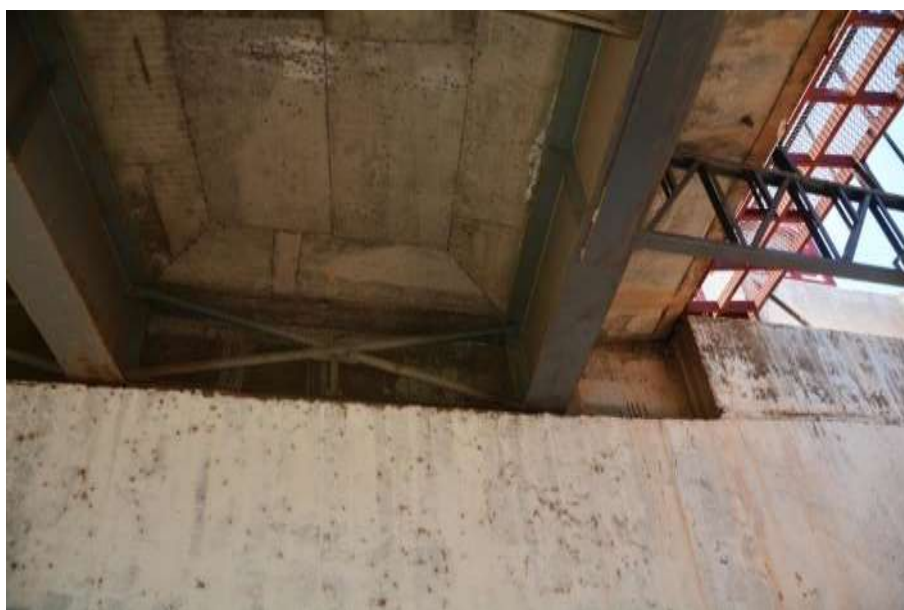
*FOTO 58 – Vista da ferragem oxidada e sem proteção nos pilares de travamento da estrutura de contenção do aterro da cabeceira da ponte na Ponte T-63 sobre o córrego Cascavel visualizado da Avenida T-63 sentido Centro / Bairro e sentido Bairro / Centro.*

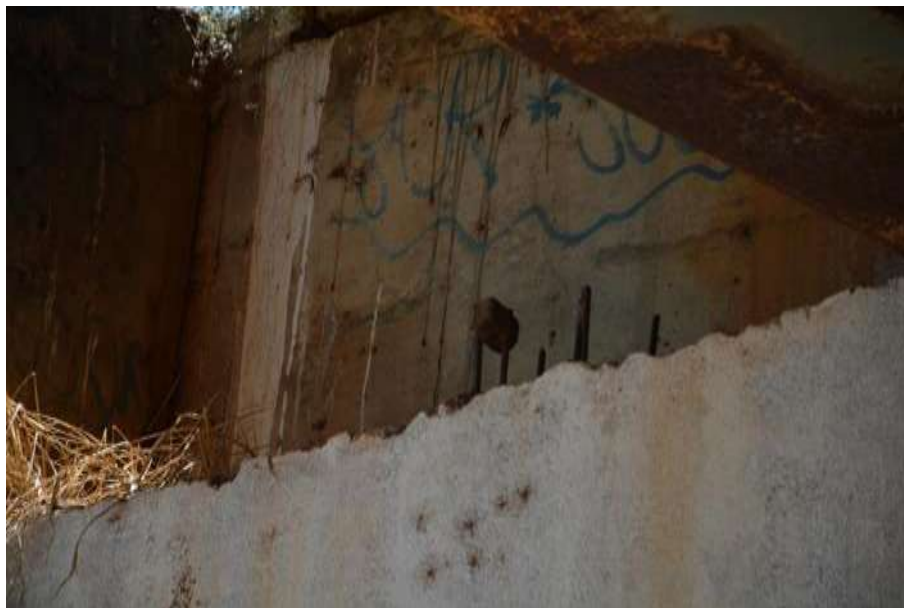
*FOTO 59 – Vista aproximada da ferragem oxidada e sem proteção nos pilares de travamento da estrutura de contenção do aterro da cabeceira da ponte na Ponte T-63 sobre o córrego Cascavel visualizado da Avenida T-63 sentido Centro / Bairro e sentido Bairro / Centro*

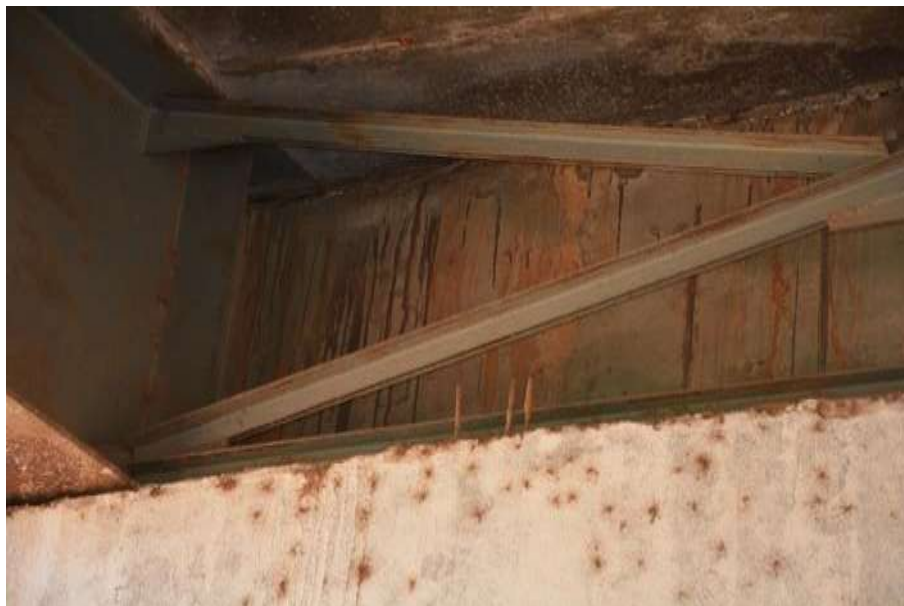
*FOTO 60 – Vista de outro ponto da ferragem oxidada e sem proteção nos pilares de travamento da estrutura de contenção do aterro da cabeceira da ponte na Ponte T-63 sobre o córrego Cascavel visualizado da Avenida T-63 sentido Centro / Bairro e sentido Bairro / Centro.*

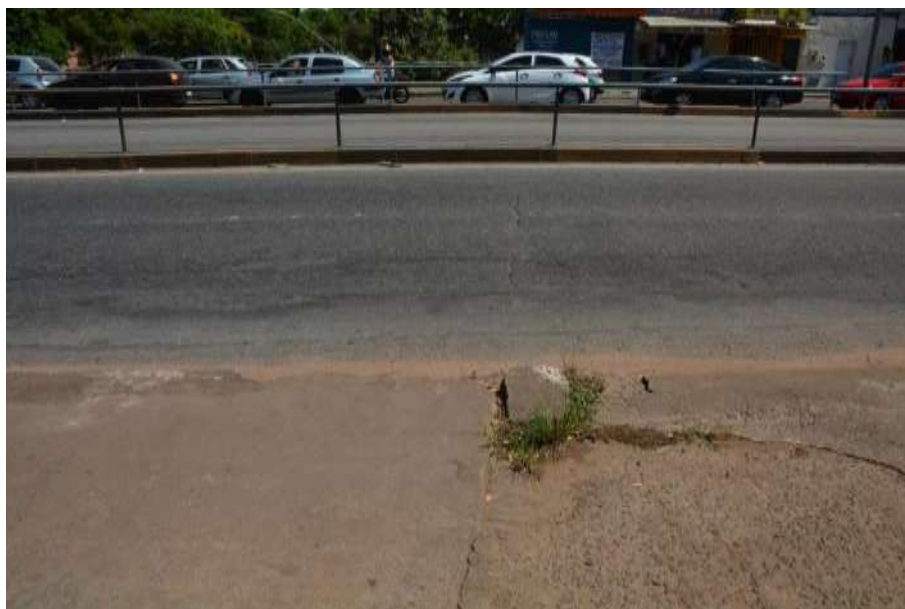
*Figura 4 – Vista 360º*

*Ponte da Anhanguera com o Setor Central ao fundo, podendo observar a calçada de pedestres e os guarda corpos em desacordo com a norma técnica ABNT NBR 14.718:2008 (proteção horizontal ao invés de vertical). Temos ainda o córrego Botafogo e a Via Marginal Botafogo que dá acesso à região norte (à direita) da capital goiana da capital goiana.*

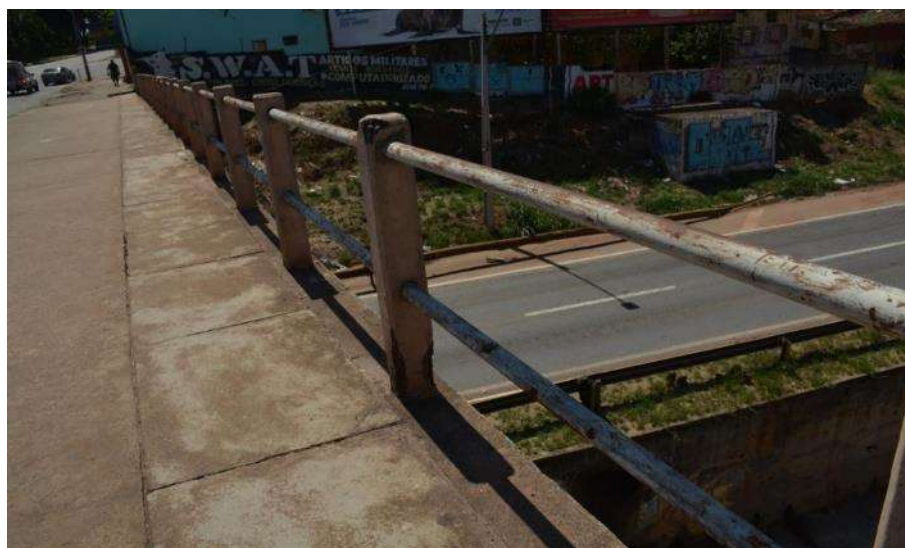
*Figura 5 – indicação de anomalia*

*Pista de rolamento apresentando ligeira depressão na região de encabeçamento da ponte, junto ao Setor Universitário e Vila Nova. Calçada apresentando fissura, indicando falta de manutenção.*

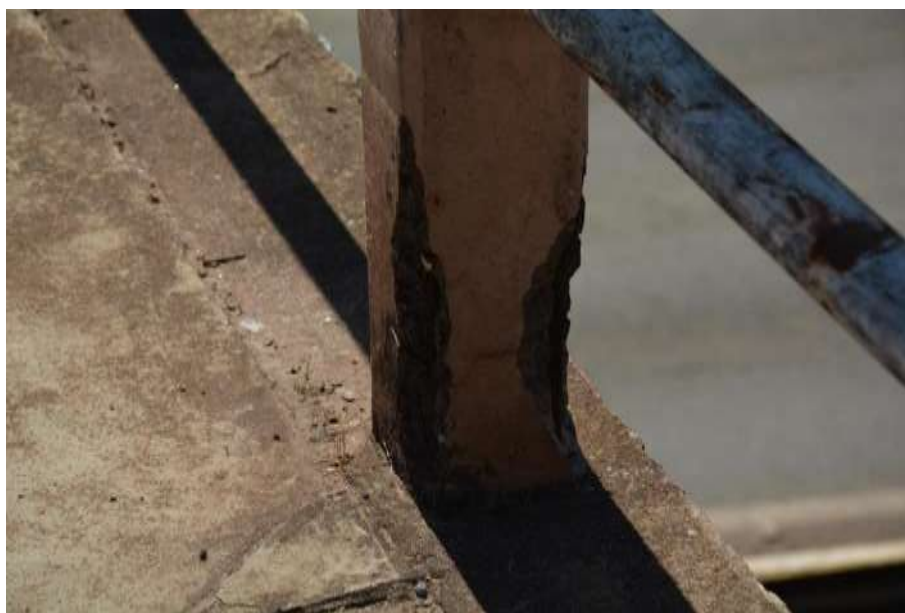
*Figura 6 – Indicação de Anomalia:*

Desplacamento da camada de revestimento de concreto dos guarda corpos, possibilitando o início do processo de oxidação da ferragem da estrutura de concreto armado.

*. As barras horizontais de proteção dos guarda corpos não atendem a norma pertinente, haja vista que devem posicionar na vertical com espaçamento mínimo previsto em norma.*

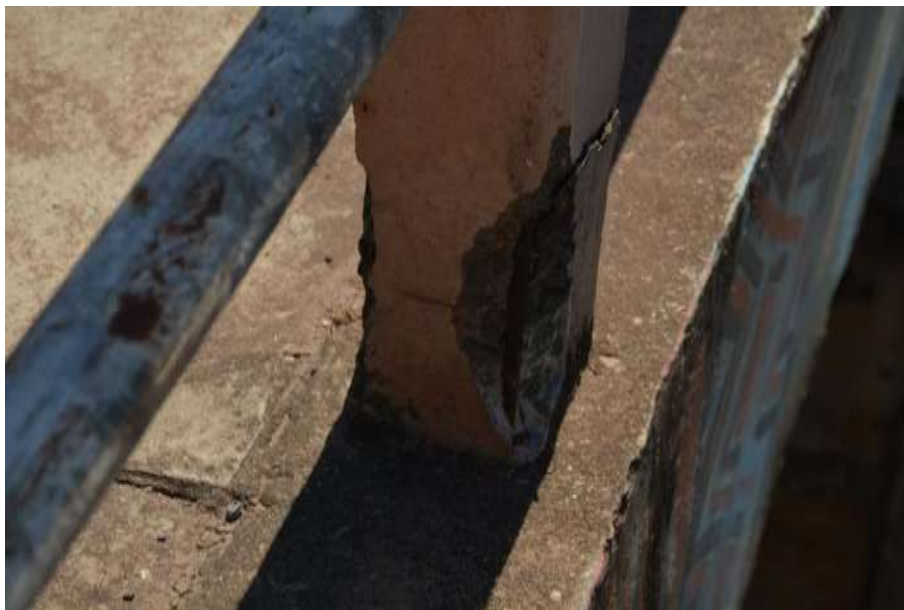
Figura 7 – Indicação de Anomalia:

Desplacamento da camada de revestimento de concreto dos guarda corpos, possibilitando o início do processo de oxidação da ferragem da estrutura de concreto armado.

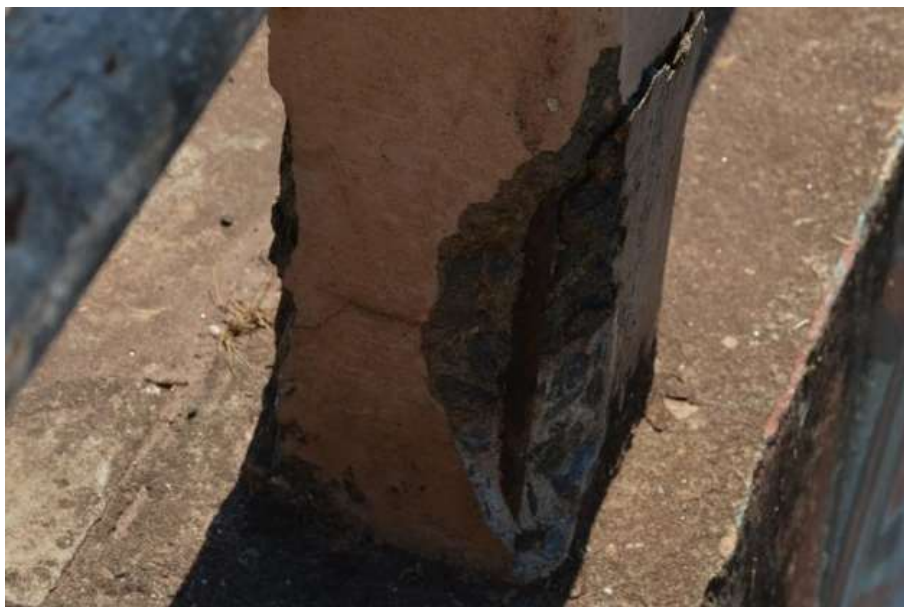
Figura 8 – Indicação de Anomalia:

Desplacamento da camada de revestimento de concreto dos guarda corpos, possibilitando o início do processo de oxidação da ferragem da estrutura de concreto armado.

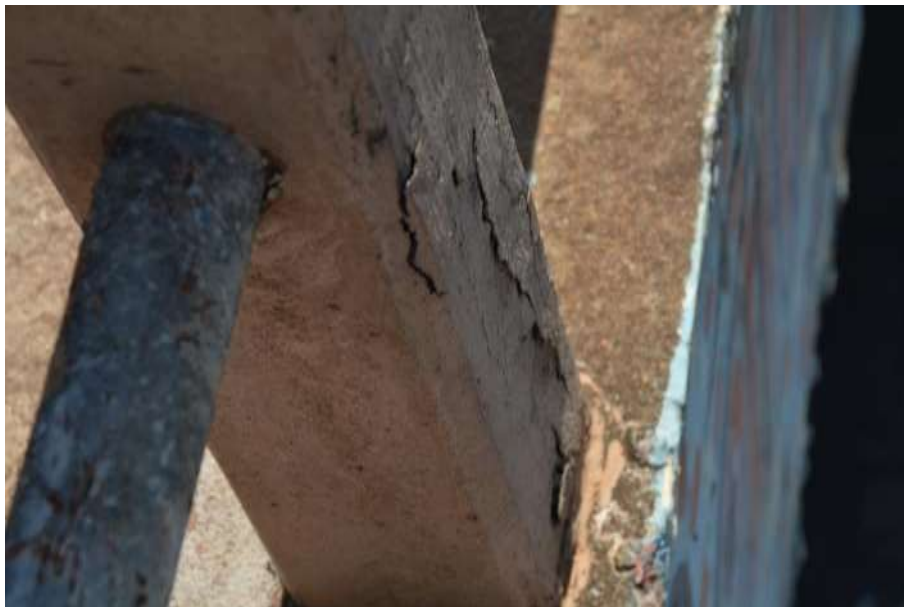
Figura 9 – Indicação de Anomalia:

Desplacamento da camada de revestimento de concreto dos guarda corpos, possibilitando o início do processo de oxidação da ferragem da estrutura de concreto armado.

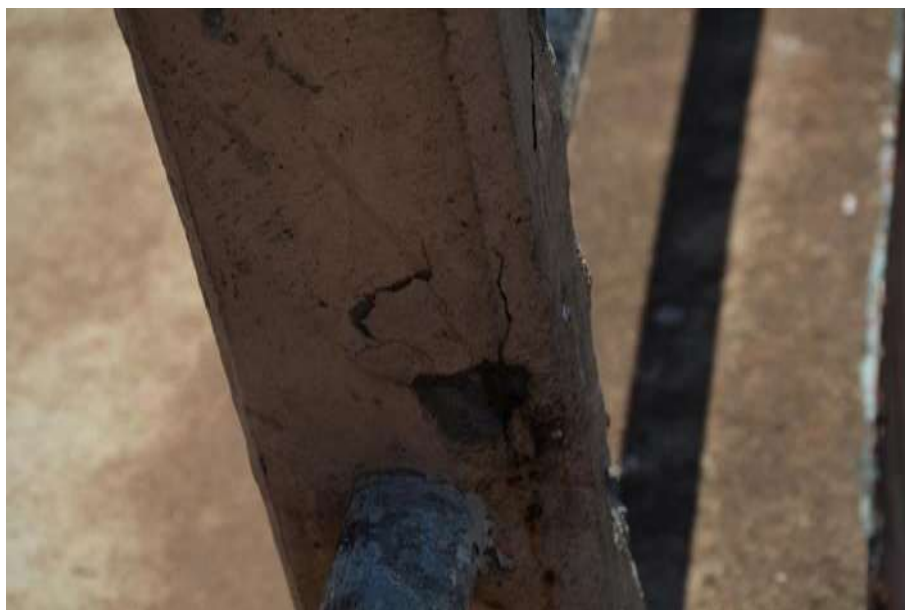
Figura 11 – Indicação de Anomalia:

Desplacamento da camada de revestimento de concreto dos guarda corpos, permitindo o início do processo de oxidação da ferragem da estrutura de concreto armado.

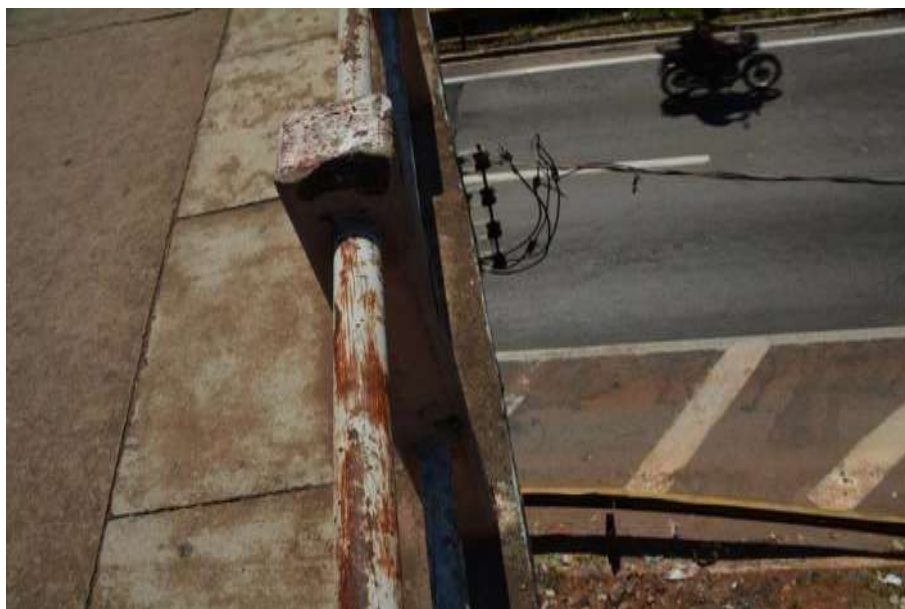
Figura 12 – Indicação de Anomalia:

Desplacamento da camada de revestimento de concreto dos guarda corpos, possibilitando o início do processo de oxidação da ferragem da estrutura de concreto armado.

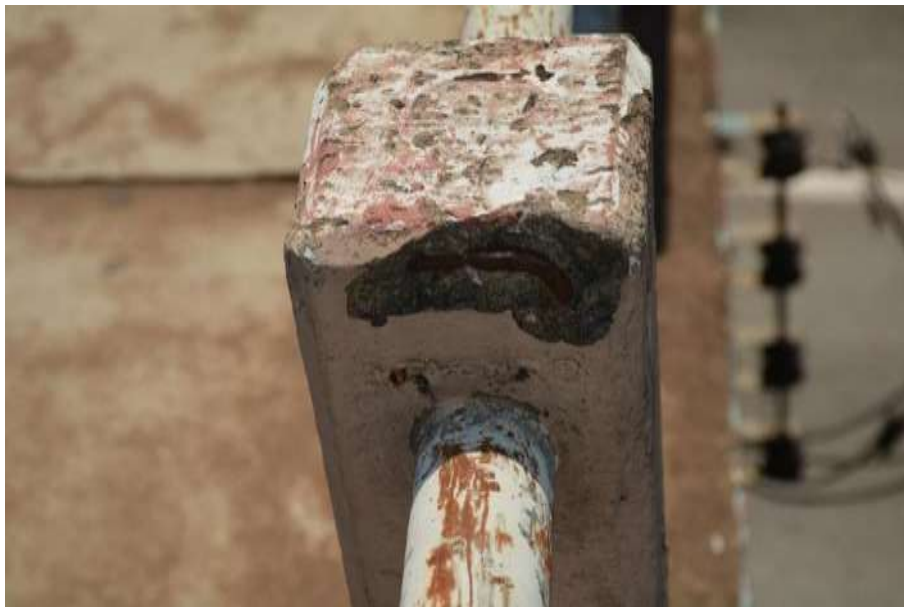
Figura 13 – Indicação de Anomalia:

Desplacamento da camada de revestimento de concreto dos guarda corpos, possibilitando o início do processo de oxidação da ferragem da estrutura de concreto armado.

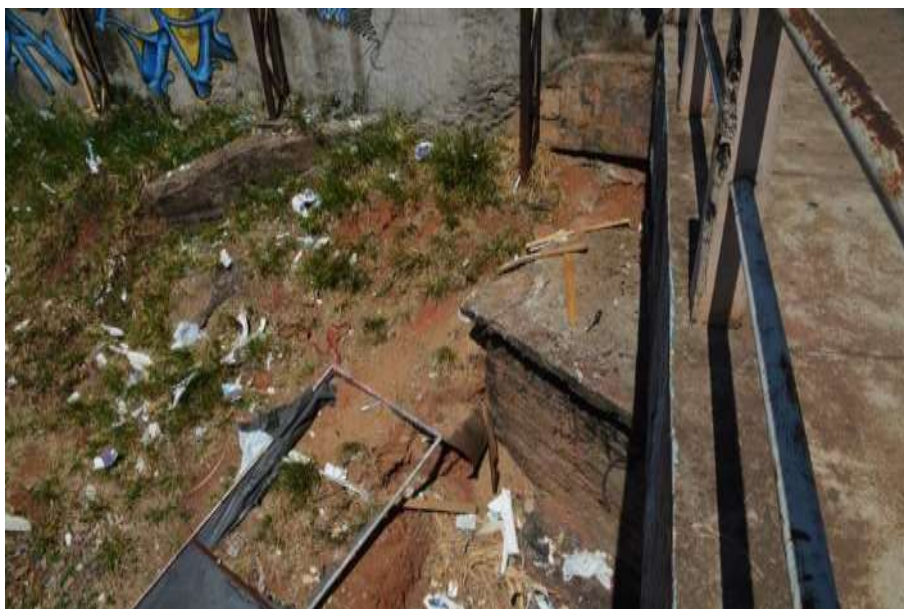
Figura 14 – Indicação de Anomalia:

Desplacamento da camada de revestimento de concreto dos guarda corpos, possibilitando o início do processo de oxidação da ferragem da estrutura de concreto armado.

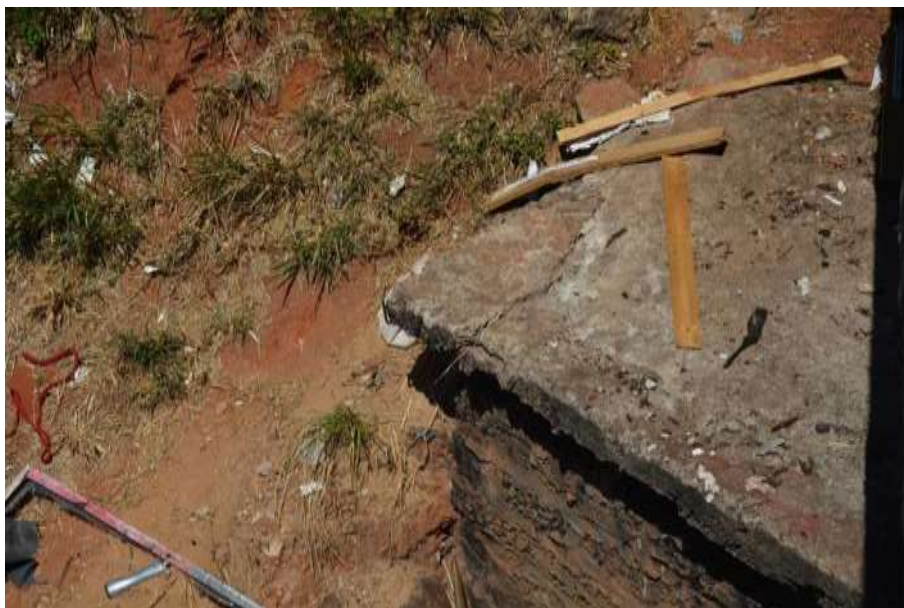
Figura 15 – Indicação de Anomalia:

Tampa da caixa coletora de água pluvial proveniente do Setor Central, fissurada possibilitando a oxidação da ferragem.

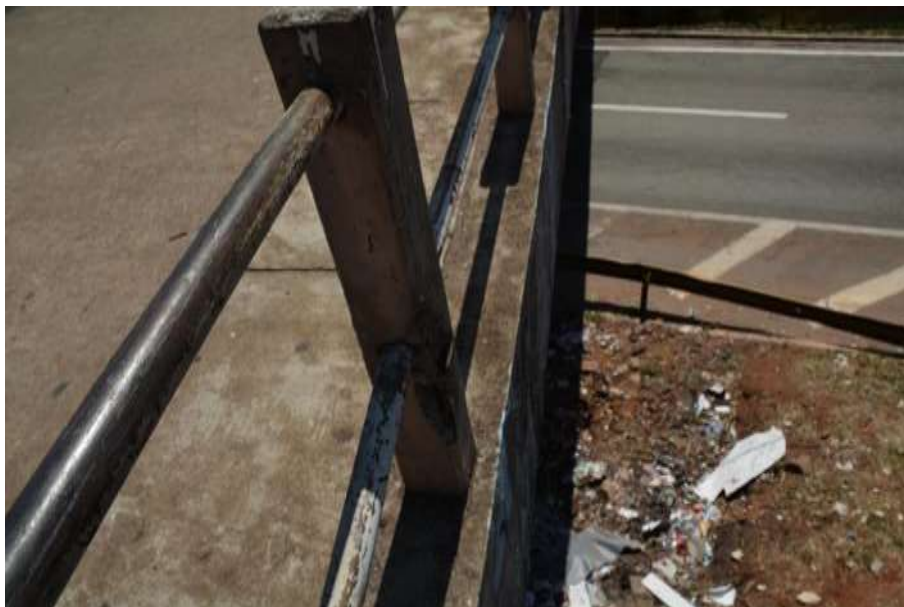
Figura 17 – Indicação de Anomalia:

Desplacamento da camada de revestimento de concreto dos guarda corpos, possibilitando o início do processo de oxidação da ferragem da estrutura de concreto armado.

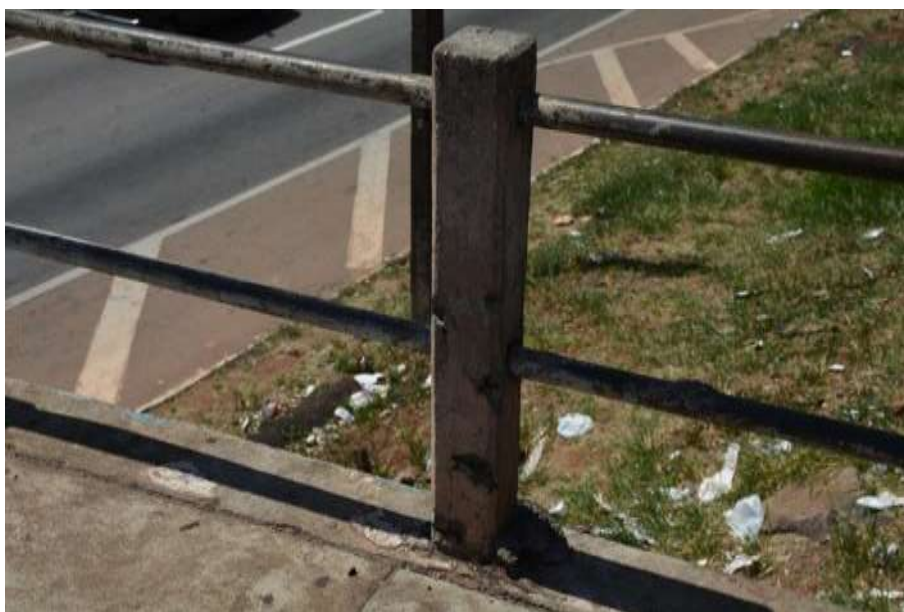
Figura 18 – Indicação de Anomalia:

Desplacamento da camada de revestimento de concreto dos guarda corpos, possibilitando o início do processo de oxidação da ferragem da estrutura de concreto armado.

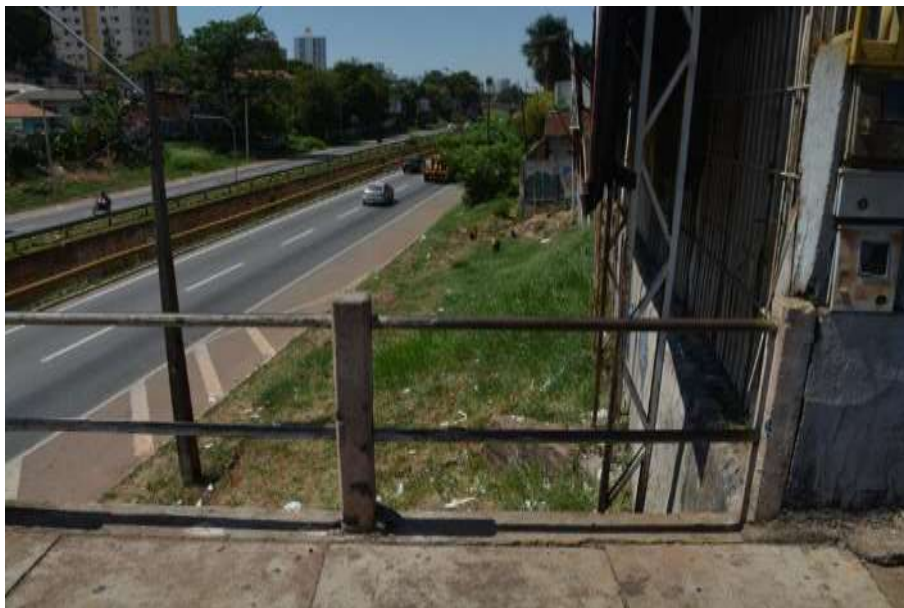
Figura 19 – Indicação de Anomalia:

Desplacamento da camada de revestimento de concreto dos guarda corpos, possibilitando o início do processo de oxidação da ferragem da estrutura de concreto armado.

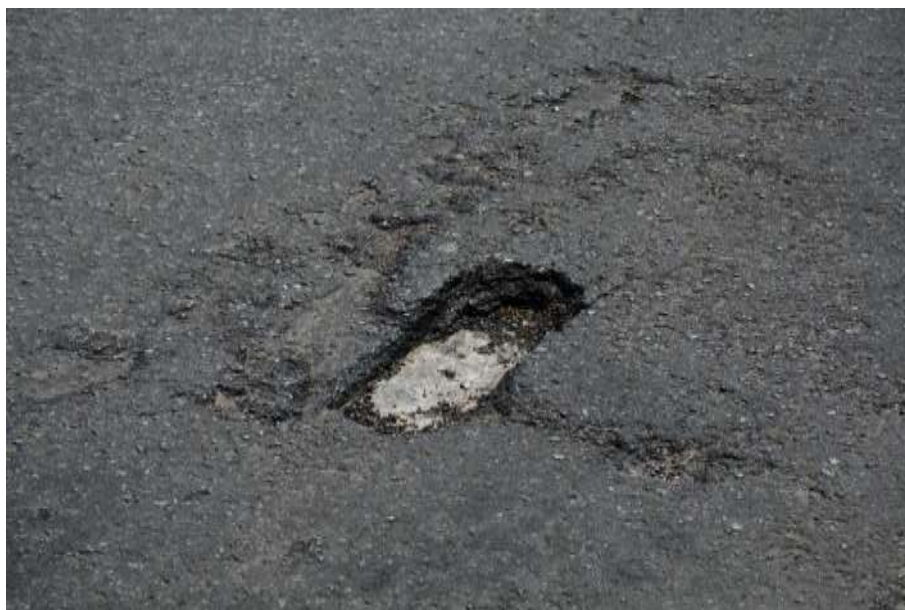
Figura 21 – Indicação de Anomalia:

Pista de rolamento com asfalto apresentando “buraco”.

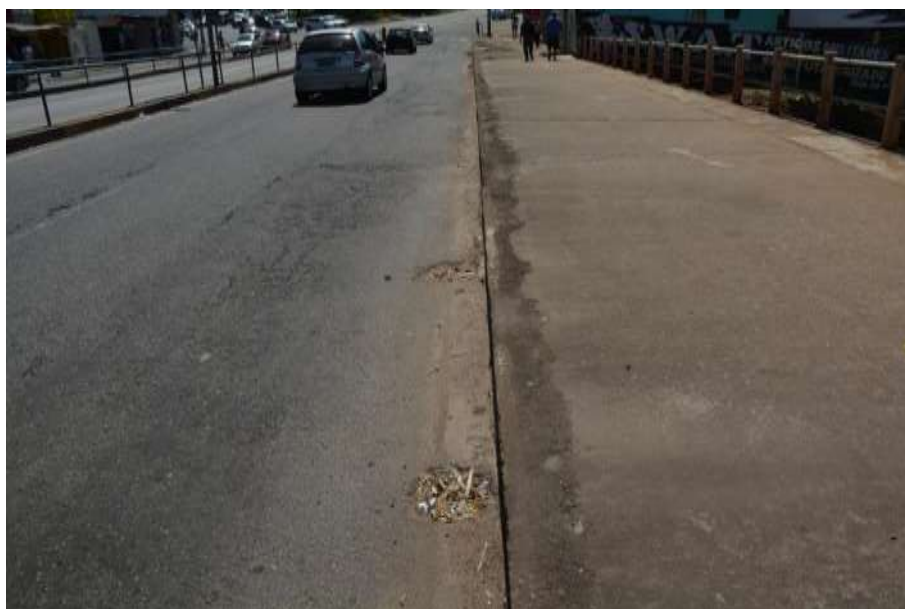
Figura 22 – Indicação de Anomalia:

Detalhe da pista de rolamento com asfalto apresentando “buraco”.

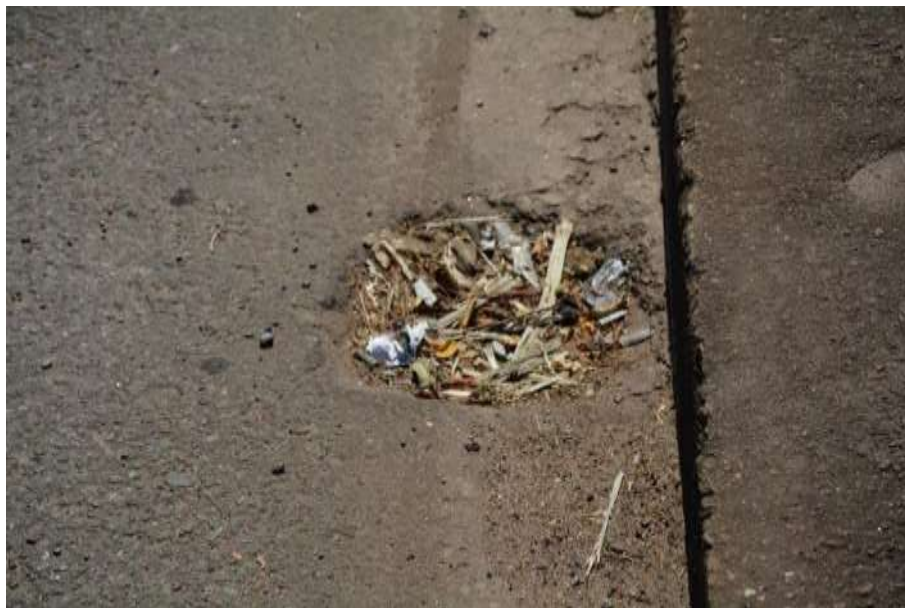
Figura 23 – Indicação de Anomalia:

Pista de rolamento asfaltada da ponte da Avenida Anhanguera com fissuras, possibilitando o surgimento de “buracos”. Observamos, também, que junto à sarjeta existem furos para drenagem da água pluvial, que se encontram entupidos de lixo.

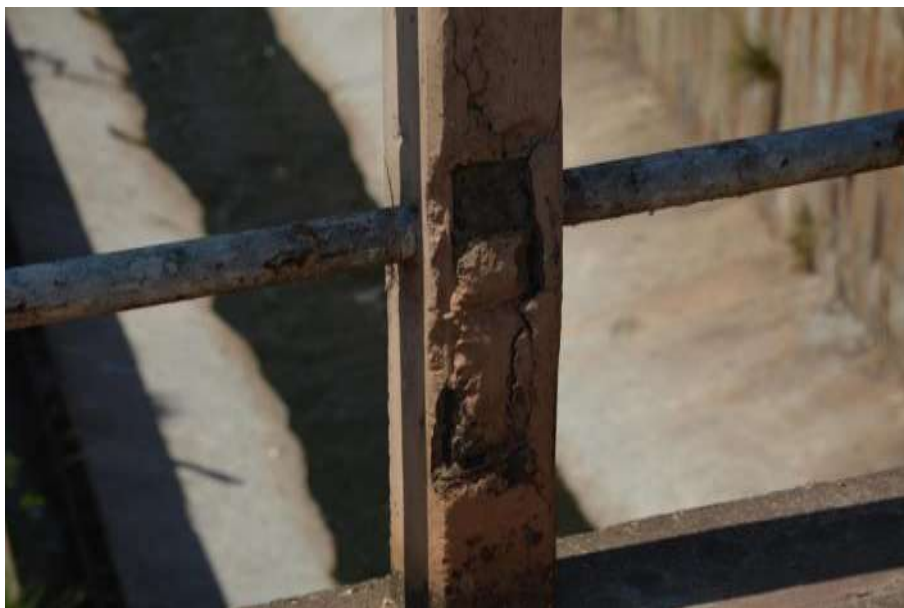
Figura 25 – Indicação de Anomalia:

Desplacamento da camada de revestimento de concreto dos guarda corpos, possibilitando o início do processo de oxidação da ferragem da estrutura de concreto armado.

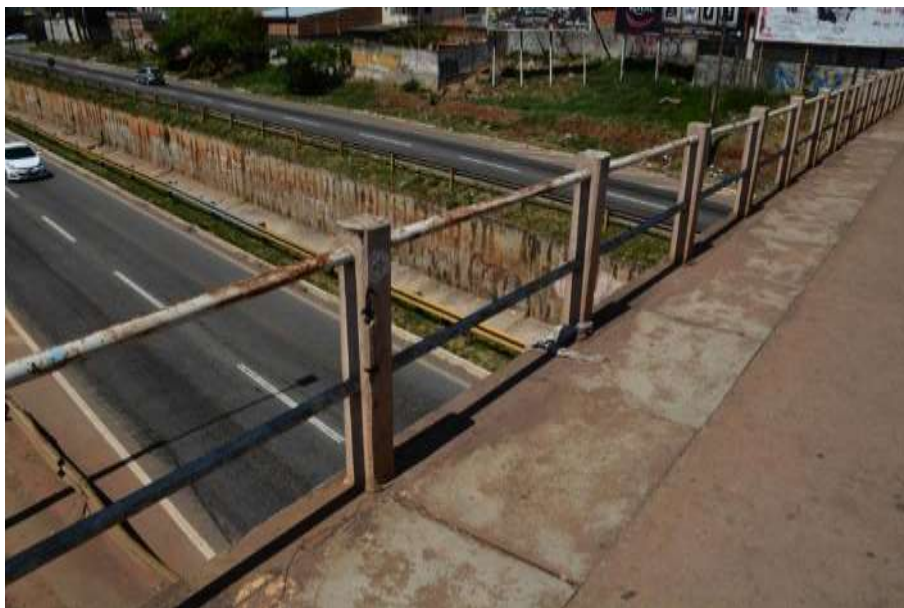
Figura 27 – Indicação de Anomalia:

Pavimento da calçada apresentando fissuras, indicando falta de manutenção.

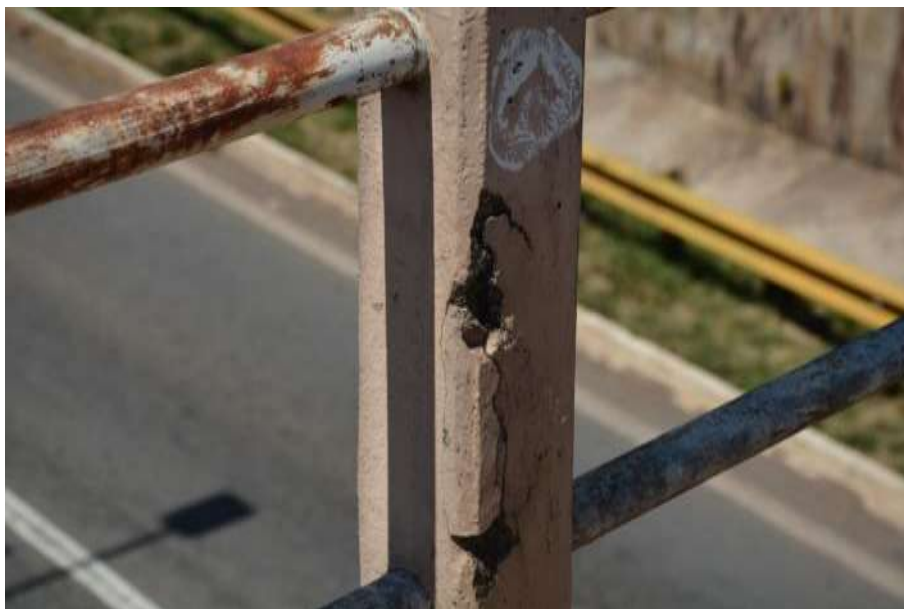
Figura 28 – Indicação de Anomalia:

Desplacamento da camada de revestimento de concreto dos guarda corpos, possibilitando o início do processo de oxidação da ferragem da estrutura de concreto armado.

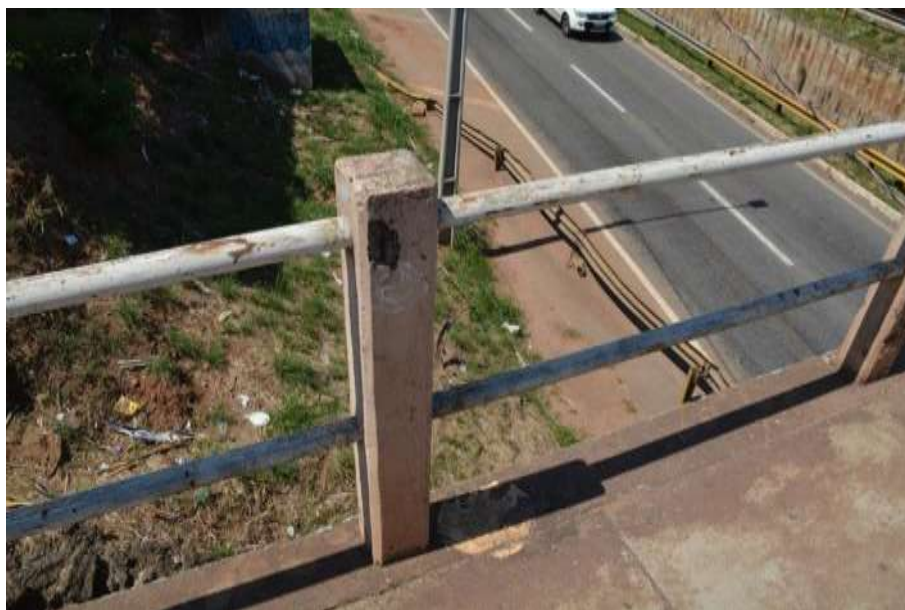
Figura 29 – Indicação de Anomalia:

Desplacamento da camada de revestimento de concreto dos guarda corpos, possibilitando o início do processo de oxidação da ferragem da estrutura de concreto armado.

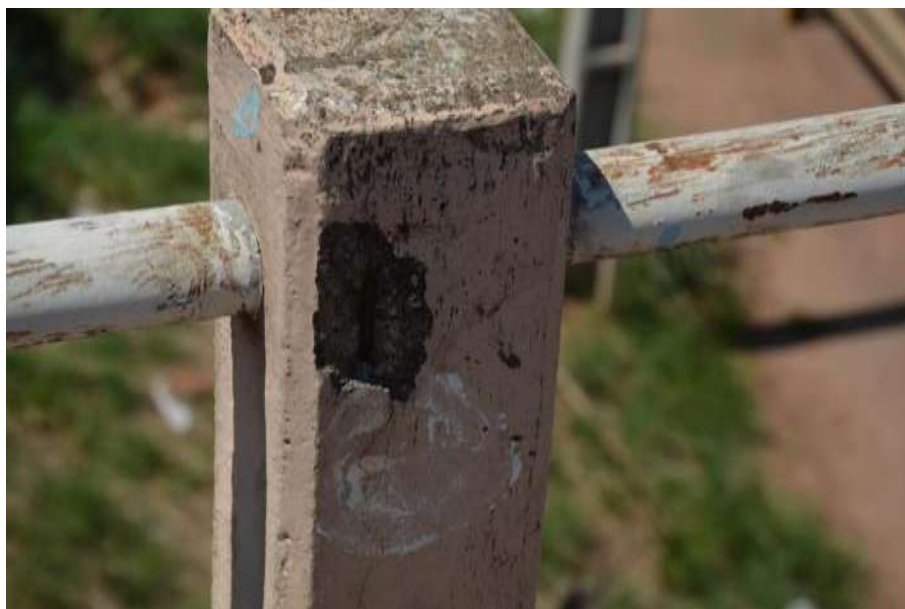
Figura 30 – Indicação de Anomalia:

Desplacamento da camada de revestimento de concreto dos guarda corpos, possibilitando o início do processo de oxidação da ferragem da estrutura de concreto armado.

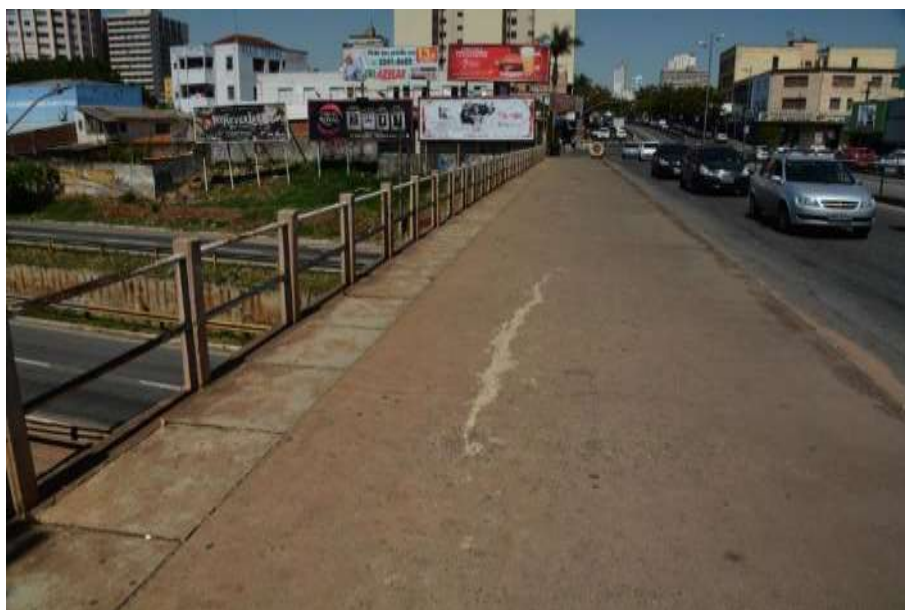
Figura 31 – Indicação de Anomalia:

Desplacamento da camada de revestimento de concreto dos guarda corpos, possibilitando o início do processo de oxidação da ferragem da estrutura de concreto armado.

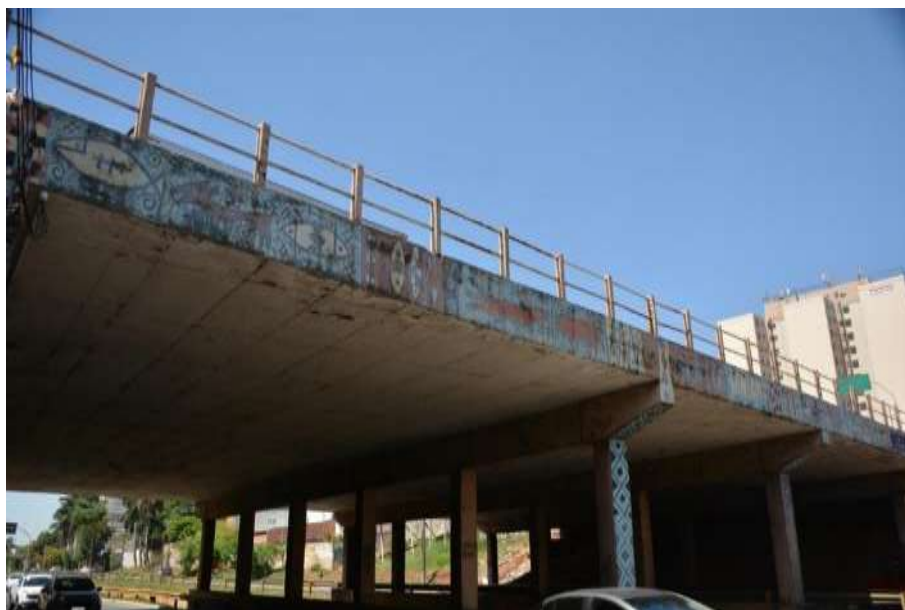
Figura 41 – Indicação de Anomalia:

Lateral da ponte com pinturas, tendo o Setor Central ao fundo.

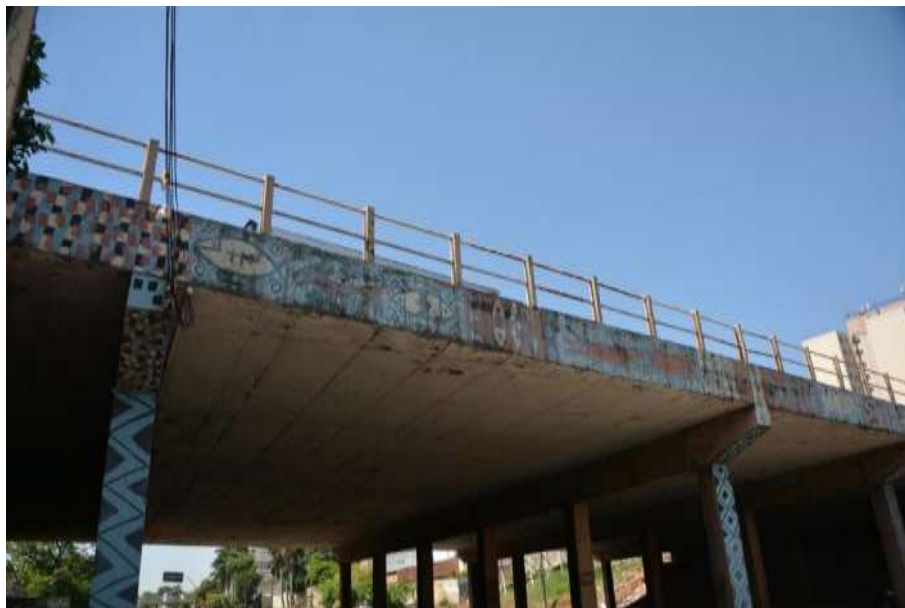
Figura 43 – Indicação de Anomalia:

Detalhe da pintura na lateral da ponte e no pilar. Observa-se também a instalação elétrica utilizada para alimentar as lâmpadas existentes na face inferior da laje.

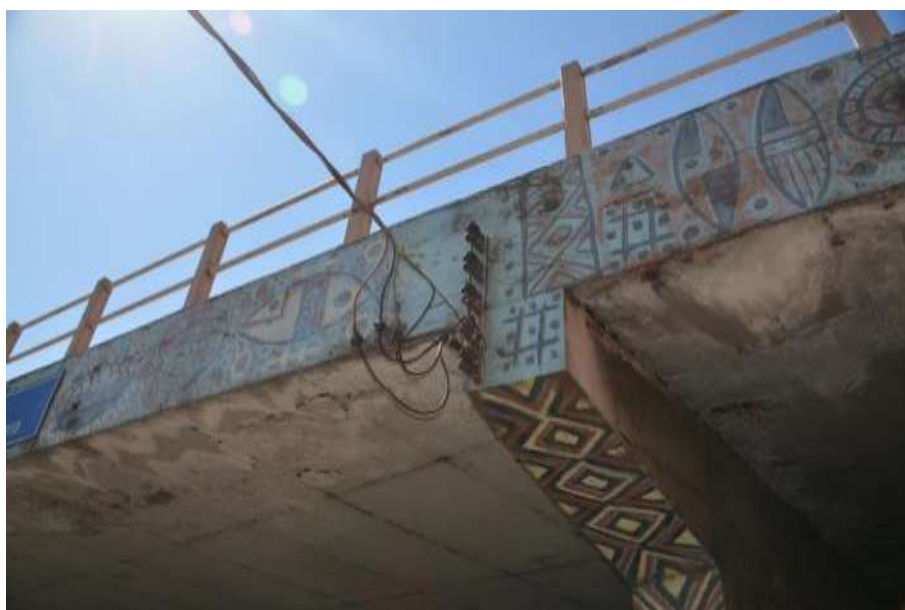
Figura 50 – Indicação de Anomalia:

Instalação elétrica antiga, em condições precárias de uso.

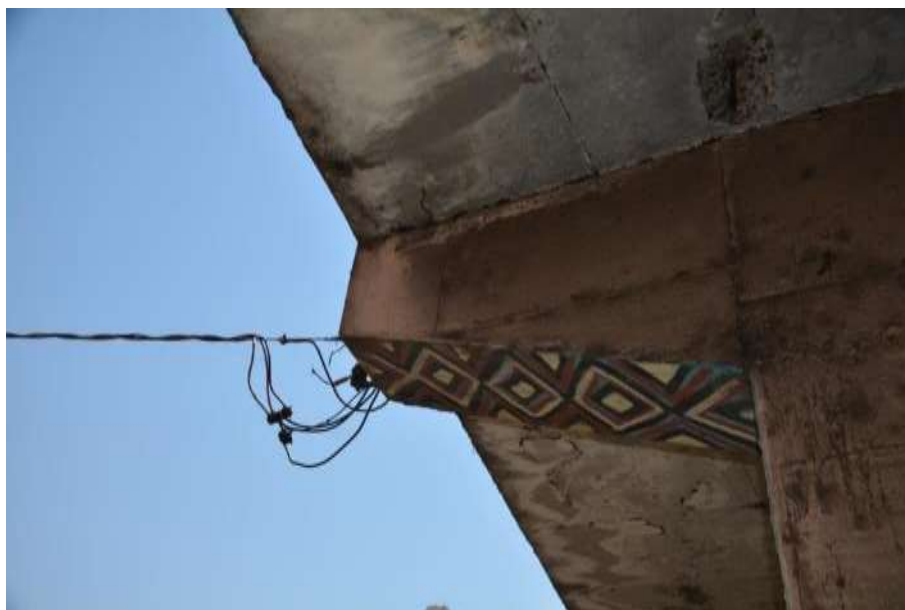
Figura 51 – Indicação de Anomalia: Instalação elétrica antiga, em condições precárias de uso.

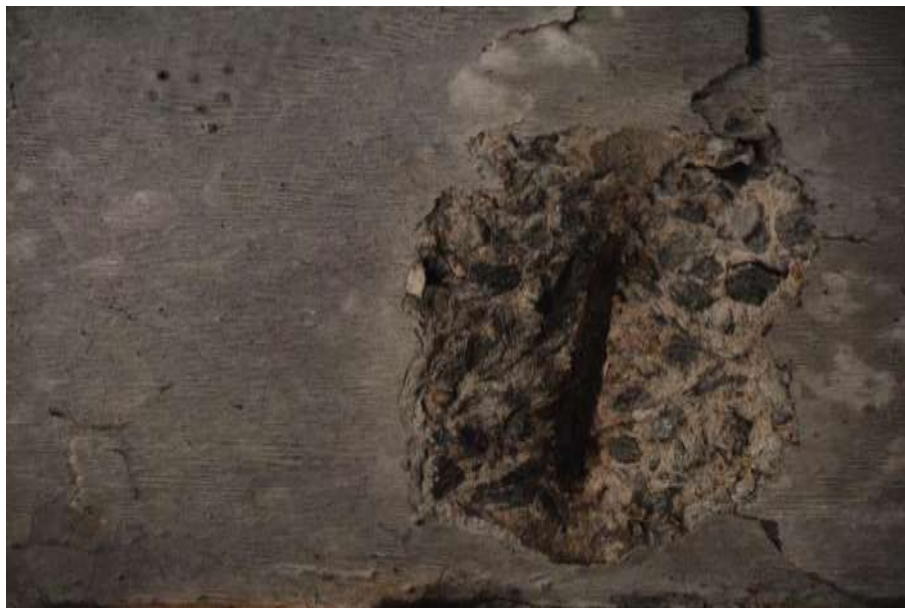
Figura 53 – Indicação de Anomalia:

Desplacamento da camada de revestimento de concreto, possibilitando o início do processo de oxidação da ferragem da estrutura de concreto armado da parte inferior do tabuleiro da ponte.

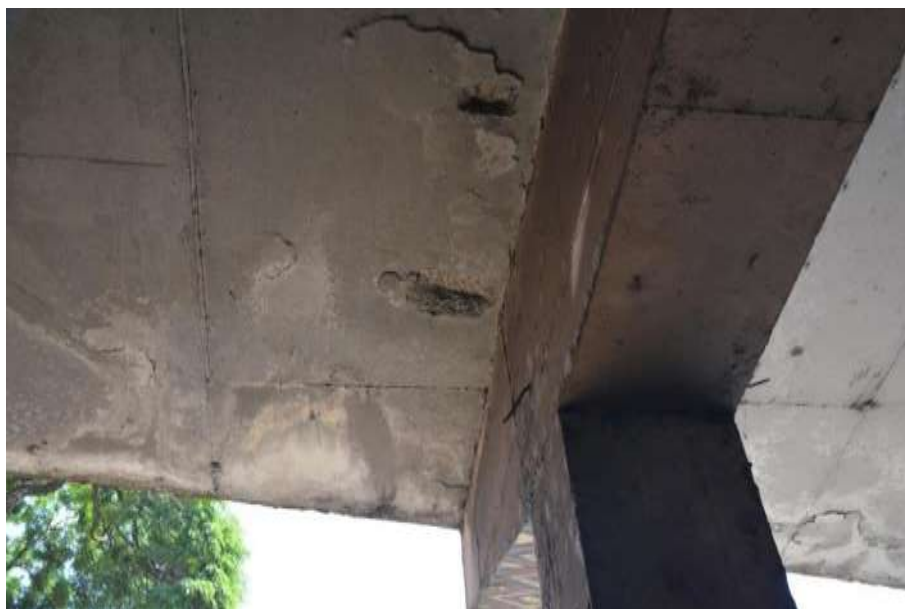
Figura 54 – Indicação de Anomalia:

Detalhe do deslocamento da camada de revestimento de concreto, possibilitando o início do processo de oxidação da ferragem da estrutura de concreto armado da parte inferior do tabuleiro da ponte.

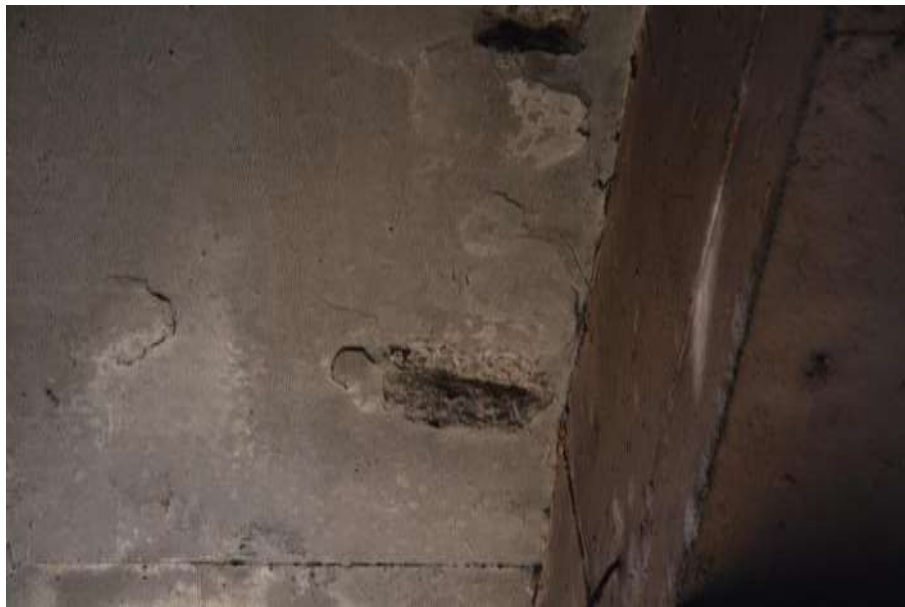
Figura 55 – Indicação de Anomalia:

Deslocamento da camada de revestimento de concreto, possibilitando o início do processo de oxidação da ferragem da estrutura de concreto armado da parte inferior do tabuleiro da ponte.

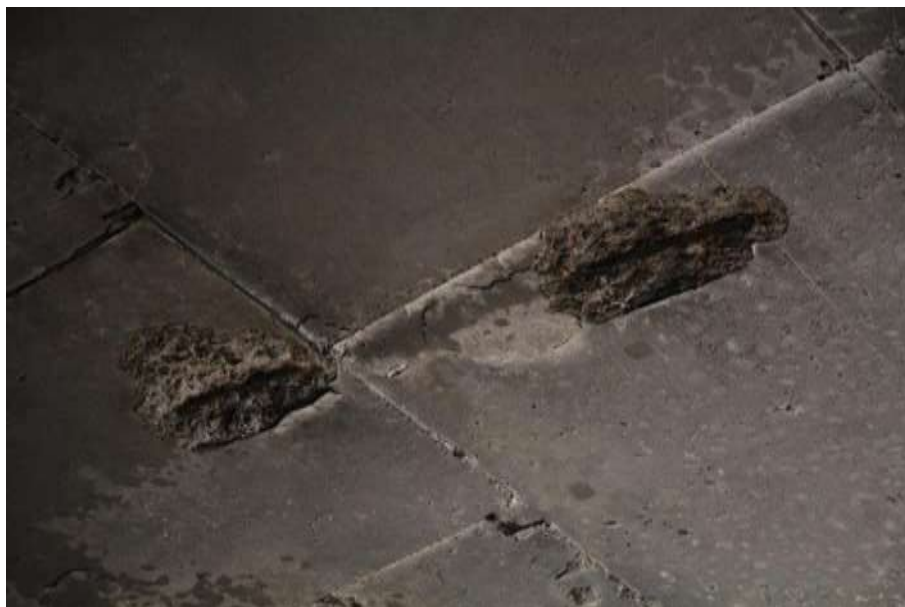
Figura 56 – Indicação de Anomalia:

Detalhe do deslocamento da camada de revestimento de concreto, possibilitando o início do processo de oxidação da ferragem da estrutura de concreto armado da parte inferior do tabuleiro da ponte.

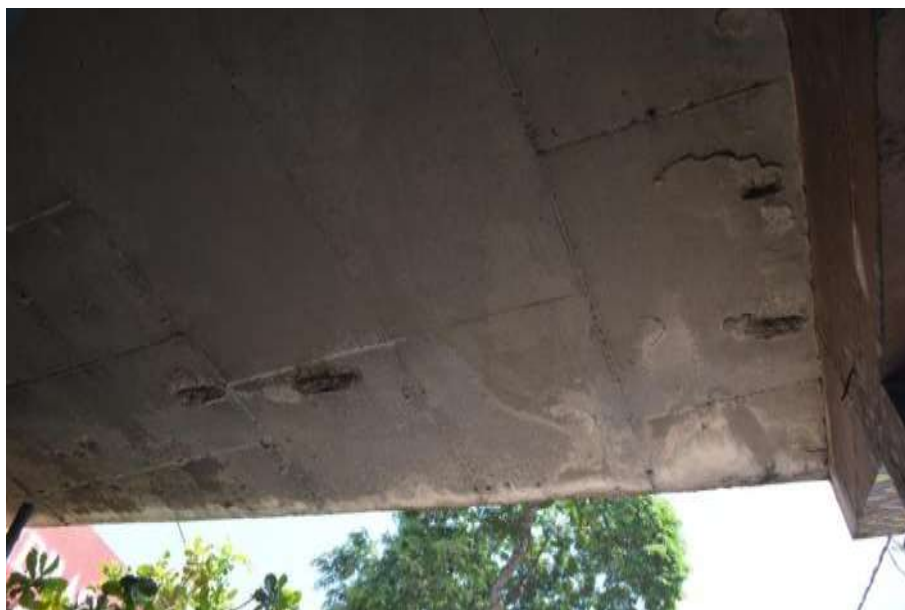
Figura 57 – Indicação de Anomalia:

Deslocamento da camada de revestimento de concreto, possibilitando o início do processo de oxidação da ferragem da estrutura de concreto armado da parte inferior do tabuleiro da ponte.

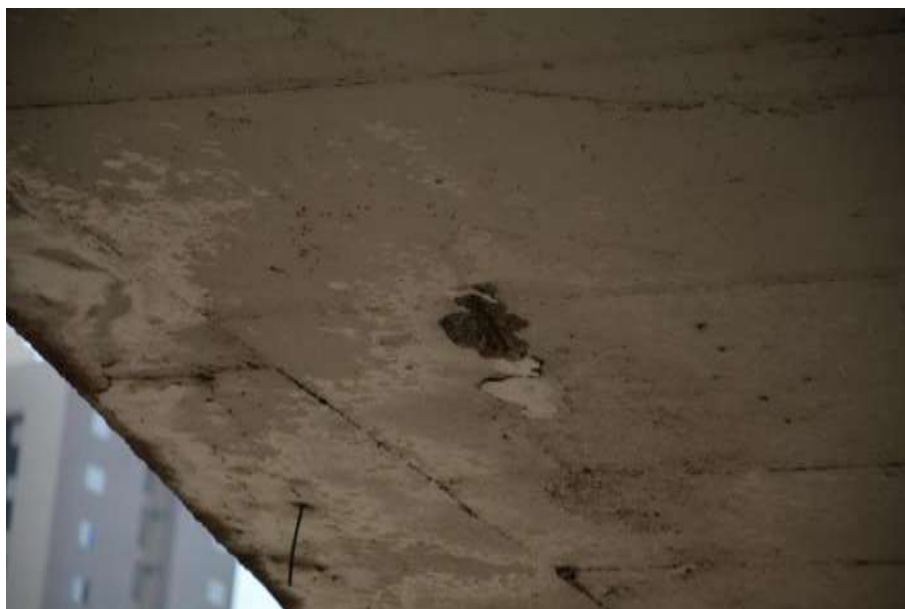
Figura 58 – Indicação de Anomalia:

Desplacamento da camada de revestimento de concreto, possibilitando o início do processo de oxidação da ferragem da estrutura de concreto armado da parte inferior do tabuleiro da ponte.

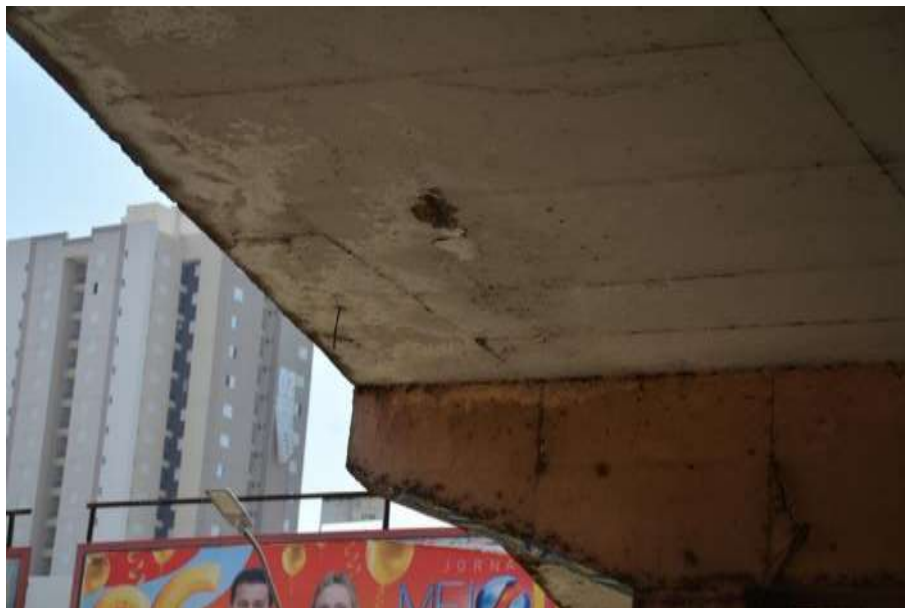
Figura 59 – Indicação de Anomalia:

Desplacamento da camada de revestimento de concreto, possibilitando o início do processo de oxidação da ferragem da estrutura de concreto armado da parte inferior do tabuleiro da ponte.

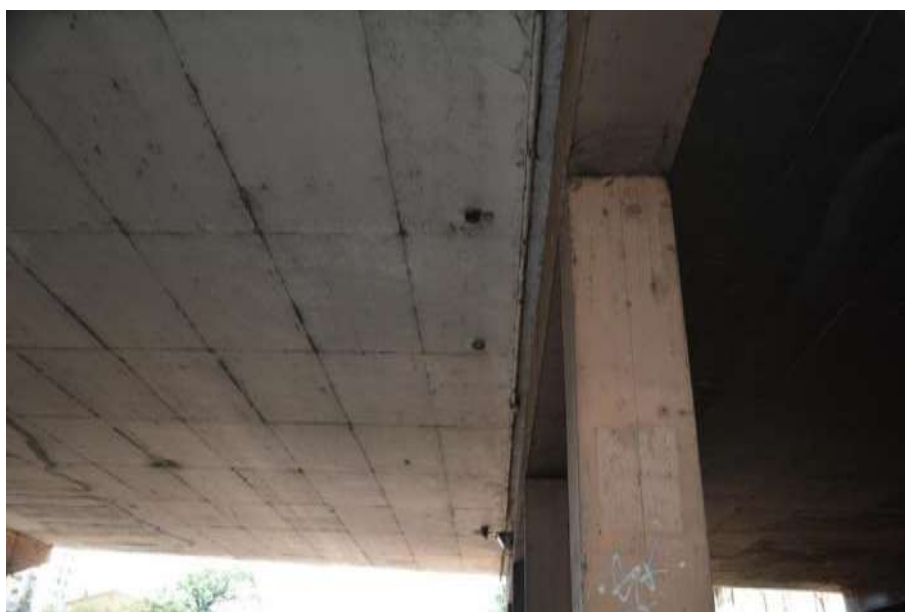
Figura 60 – Indicação de Anomalia:

Deslocamento da camada de revestimento de concreto, possibilitando o início do processo de oxidação da ferragem da estrutura de concreto armado da parte inferior do tabuleiro da ponte.
