# ESTUDO DE VIADUTOS

**INSTITUTO BRASILEIRO DE AVALIAÇÕES E  
PERÍCIAS DE ENGENHARIA**

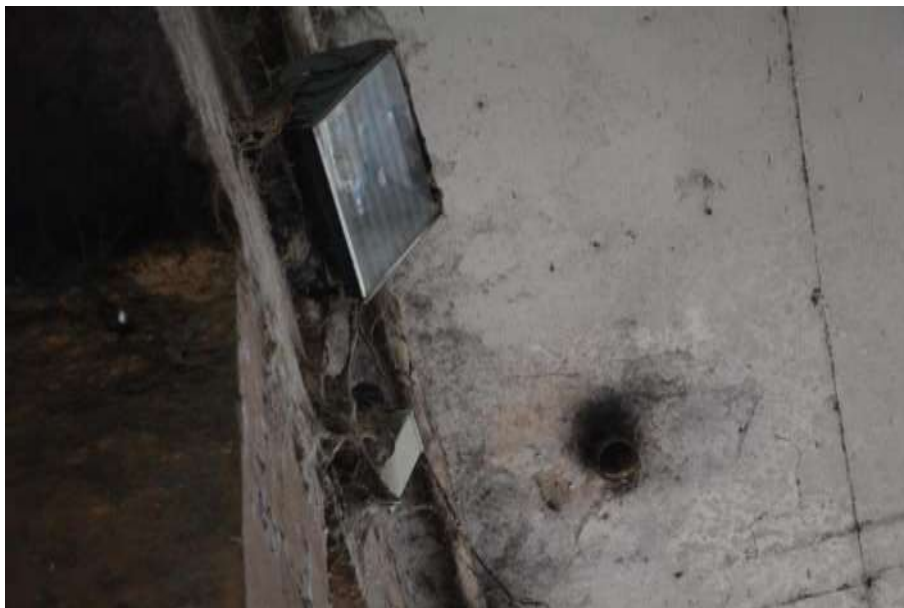
Figura 61 – Indicação de Anomalia:

Sistema de drenagem da pista de rolamento apresentando entupimento, ocasionada pelo acúmulo de lixo, indicando falta de manutenção.

Instalação elétrica antiga, em condições precárias de uso, necessitando de revisão.

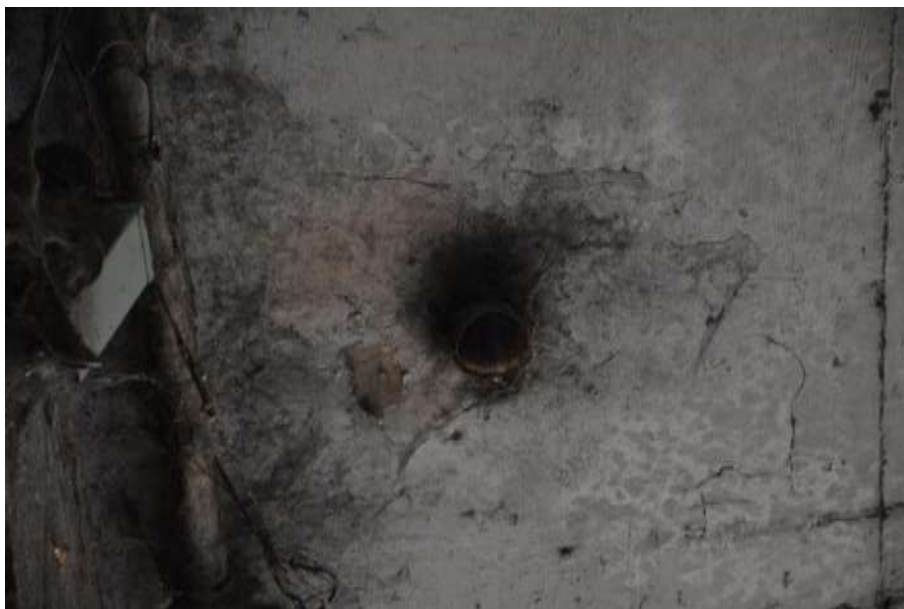
Figura 62 – Indicação de Anomalia:

Sistema de drenagem da pista de rolamento apresentando entupimento, ocasionada pelo acúmulo de lixo, indicando falta de manutenção.

Instalação elétrica antiga, em condições precárias de uso, necessitando de revisão.

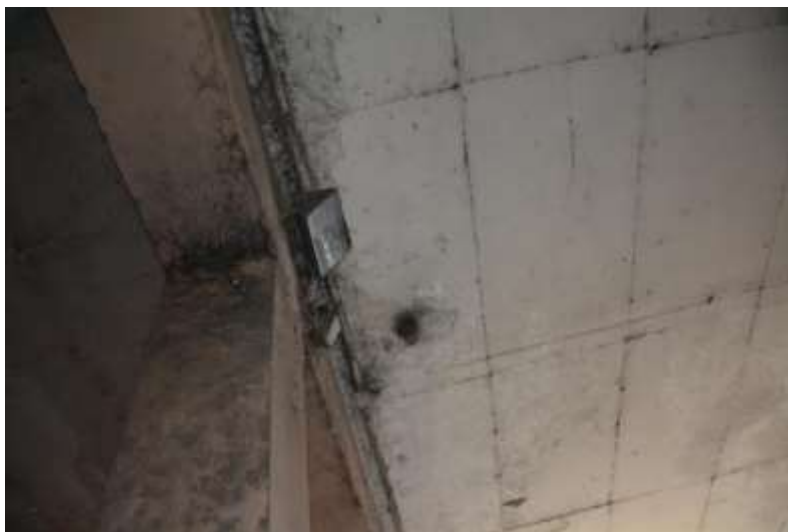
Figura 63 – Indicação de Anomalia:

Sistema de drenagem da pista de rolamento apresentando entupimento, ocasionada pelo acúmulo de lixo, indicando falta de manutenção.

Instalação elétrica antiga, em condições precárias de uso, necessitando de revisão.

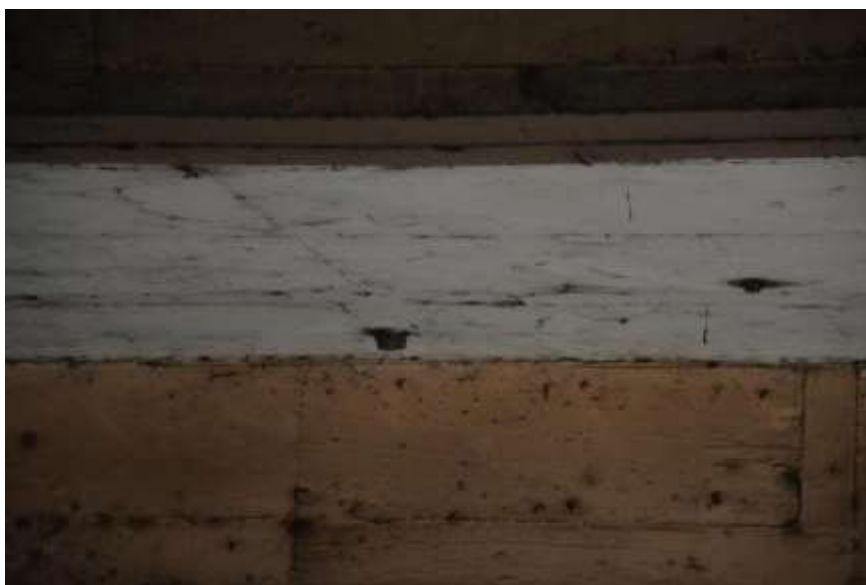
Figura 64 – Indicação de Anomalia:

Sistema de drenagem da pista de rolamento apresentando entupimento, ocasionada pelo acúmulo de lixo, indicando falta de manutenção.

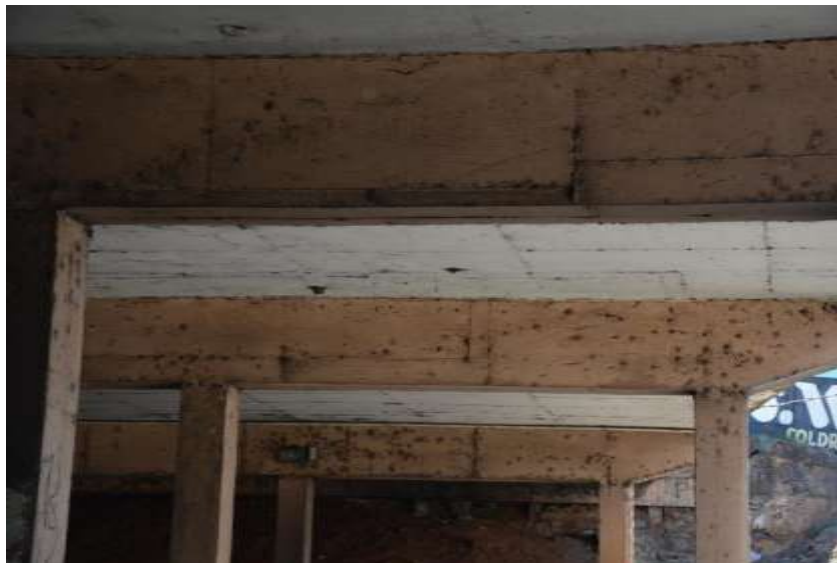
Figura 65 – Indicação de Anomalia:

Sistema de drenagem da pista de rolamento apresentando entupimento, ocasionada pelo acúmulo de lixo, indicando falta de manutenção.

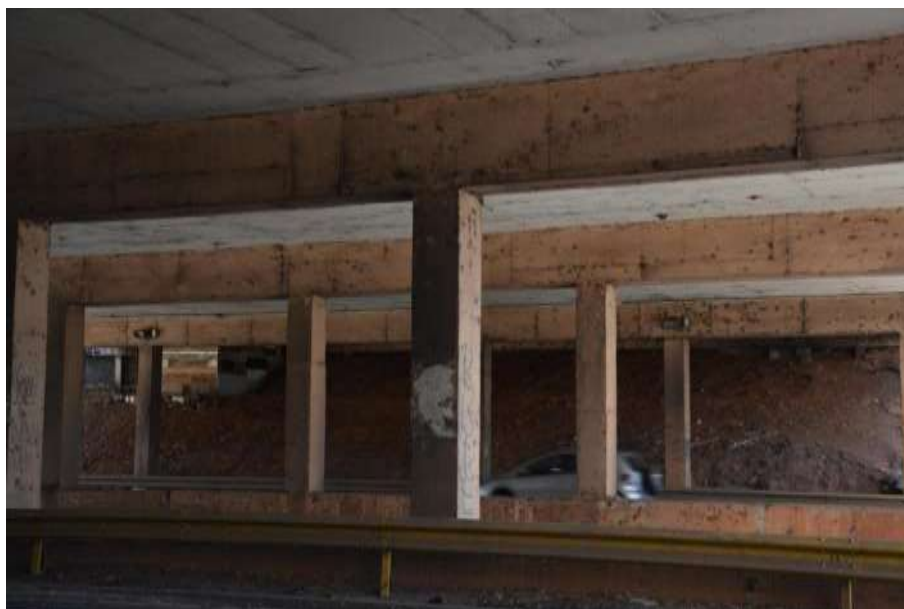
Figura 66 – Indicação de Anomalia:

Sistema de drenagem da pista de rolamento apresentando entupimento, ocasionada pelo acúmulo de lixo, indicando falta de manutenção.

Instalação elétrica antiga, em condições precárias de uso, necessitando de revisão.

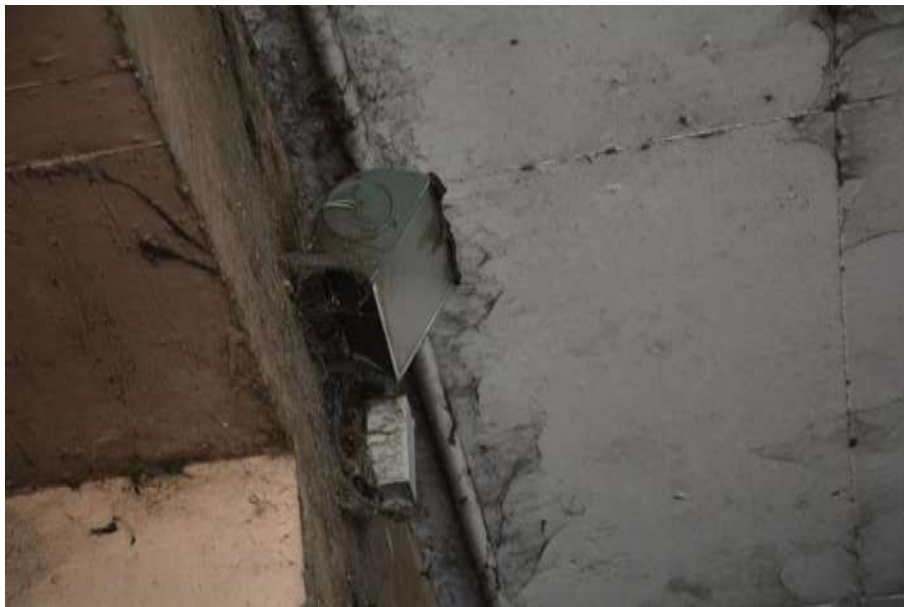
Figura 67 – Indicação de Anomalia:

Sistema de drenagem da pista de rolamento apresentando entupimento, ocasionada pelo acúmulo de lixo, indicando falta de manutenção.

Instalação elétrica antiga, em condições precárias de uso, necessitando de revisão.

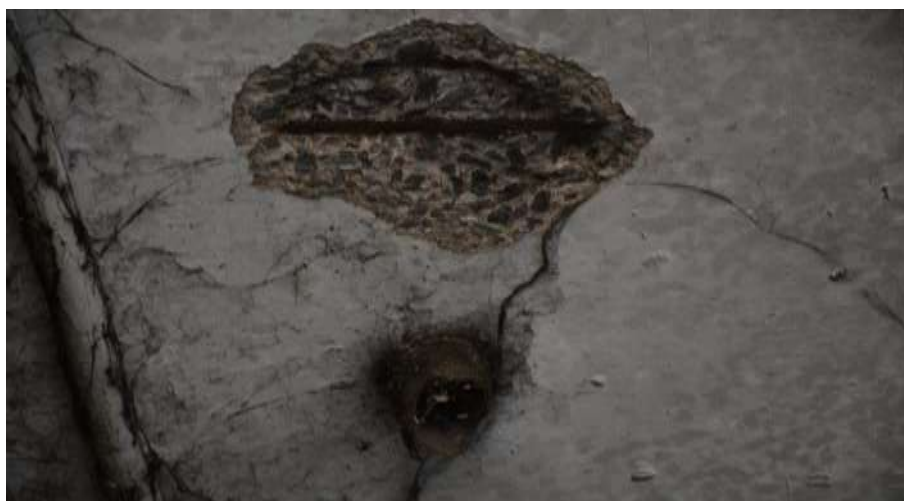
Figura 68 – Indicação de Anomalia:

Sistema de drenagem da pista de rolamento apresentando entupimento, ocasionada pelo acumulo de lixo, indicando falta de manutenção.

Instalação elétrica antiga, em condições precárias de uso, necessitando de revisão.

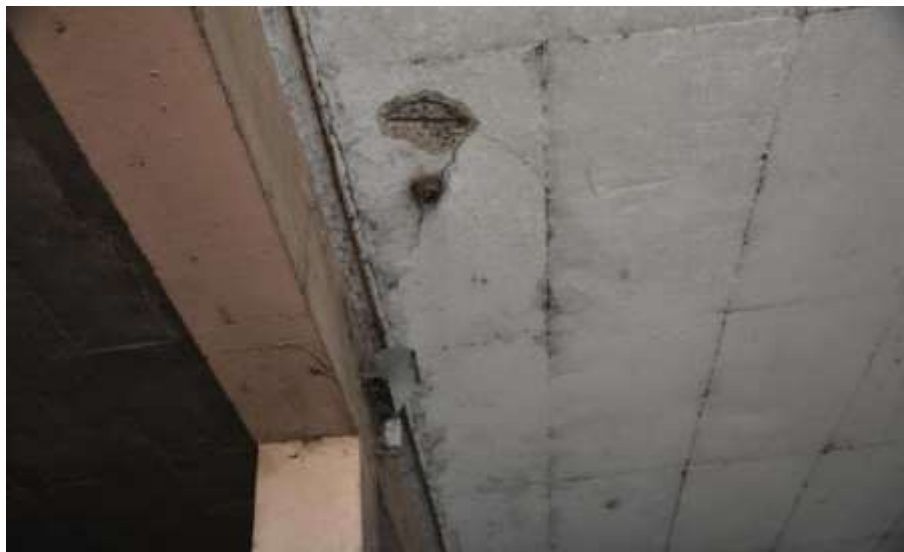
Figura 69 – Indicação de Anomalia:

Sistema de drenagem da pista de rolamento apresentando entupimento, ocasionada pelo acumulo de lixo, indicando falta de manutenção.

Desplacamento da camada de revestimento de concreto, possibilitando o início do processo de oxidação da ferragem da estrutura de concreto armado da parte inferior do tabuleiro da ponte.

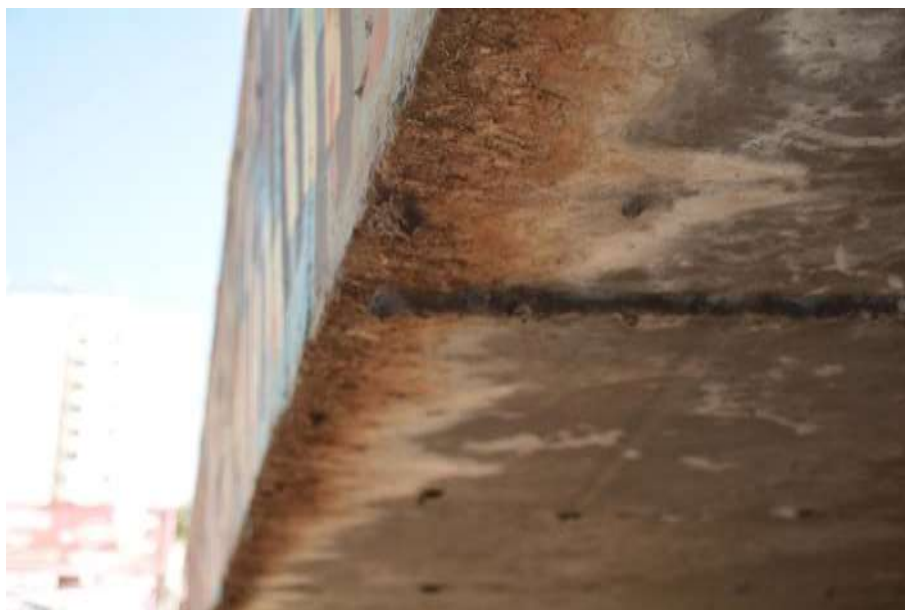
*Figura 75 – Indicação de Anomalia:*

Lateral da Ponte com corrimento de água na face inferior da laje, ocasionado pela falta de pingadeira. Ao fundo temos o Setor Central.

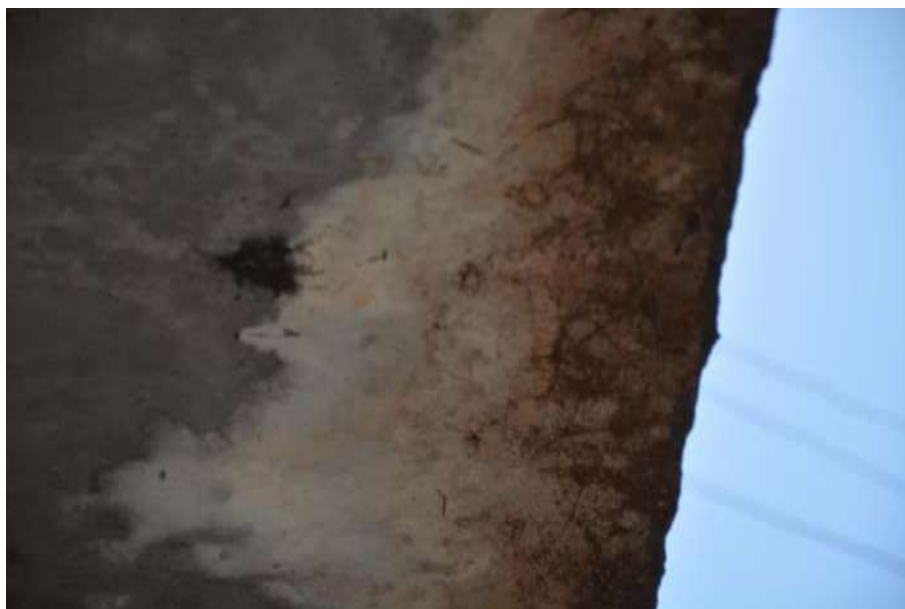
*Figura 76 – Indicação de Anomalia:*

Detalhe da lateral da Ponte com corrimento de água na face inferior da laje, ocasionado pela falta de pingadeira.

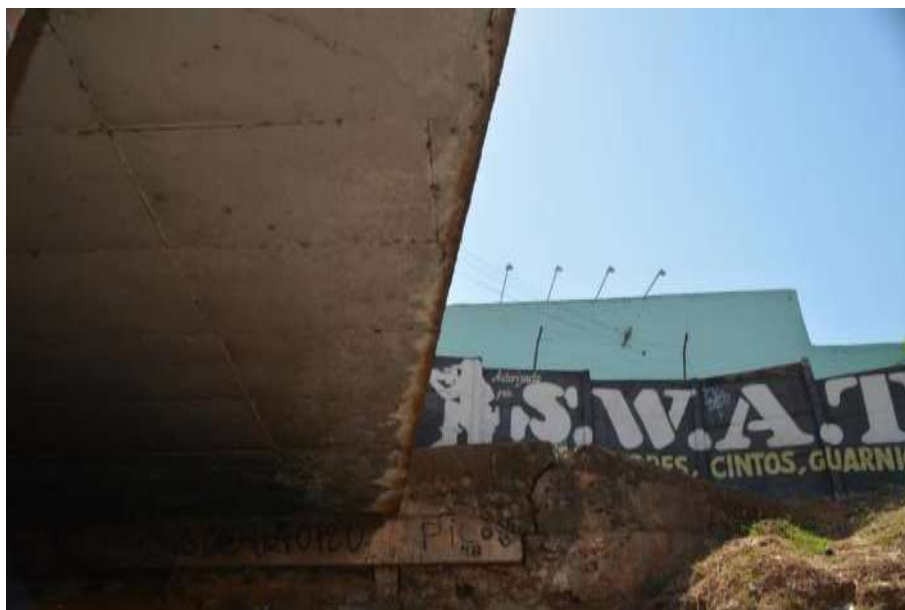
*Figura 77 – Indicação de Anomalia:*

Detalhe da lateral da Ponte com corrimento de água na face inferior da laje, ocasionado pela falta de pingadeira.

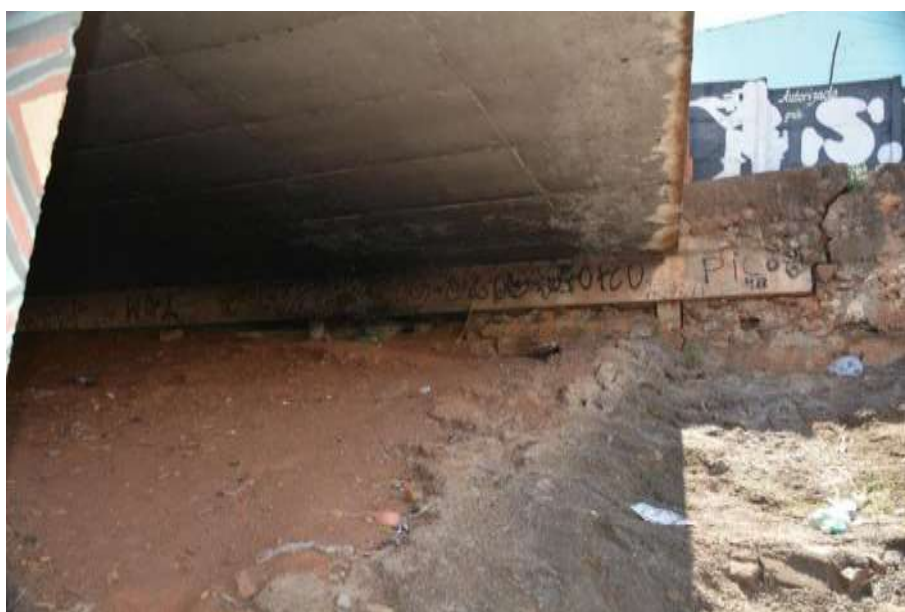
*Figura 78 – Indicação de Anomalia:*

Detalhe da lateral da Ponte com corrimento de água na face inferior da laje, ocasionado pela falta de pingadeira.

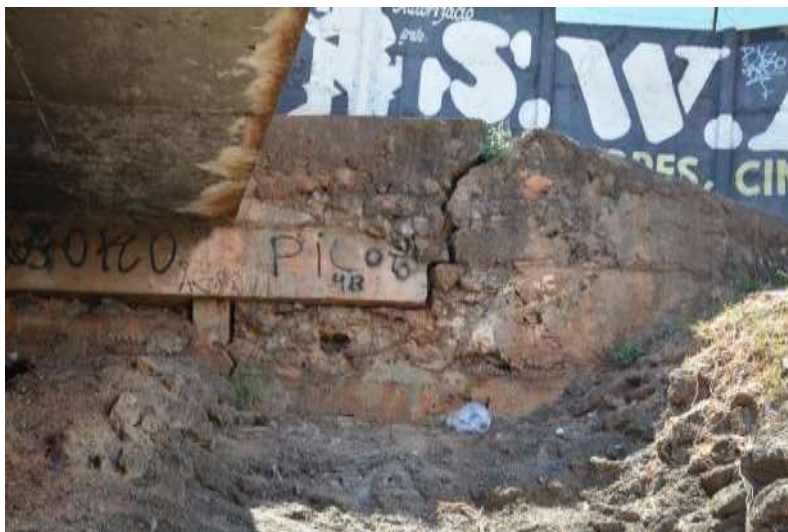
*Figura 79 – Indicação de Anomalia:*

Detalhe da lateral da Ponte com corrimento de água na face inferior da laje, ocasionado pela falta de pingadeira.

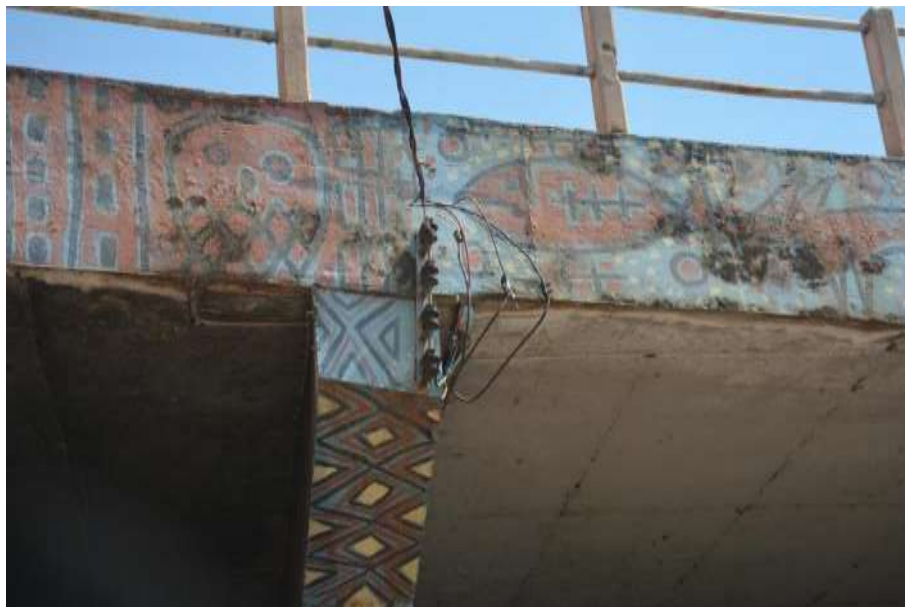
Figura 119 – Indicação de Anomalia:

Instalação elétrica antiga, em condições precárias de uso, necessitando de revisão.

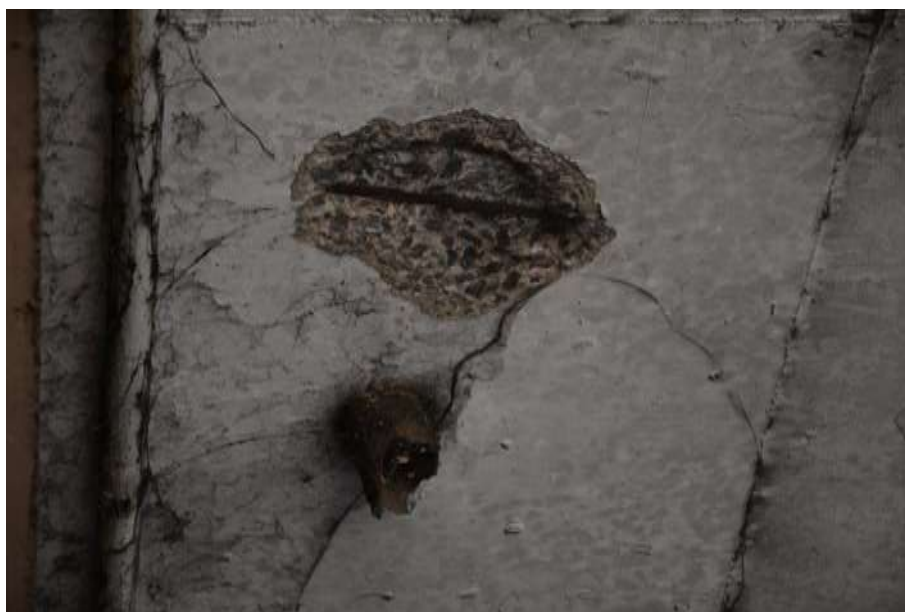
Figura 120 – Indicação de Anomalia:

Detalhe da instalação elétrica antiga, em condições precárias de uso, necessitando de revisão.

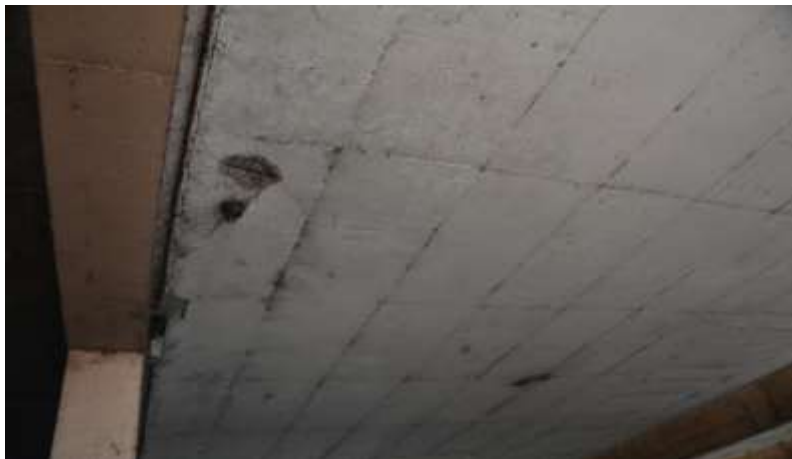
Figura 122 – Indicação de Anomalia:

Sistema de drenagem da pista de rolamento apresentando entupimento, ocasionada pelo acúmulo de lixo, indicando falta de manutenção.

Desplacamento da camada de revestimento de concreto, possibilitando o início do processo de oxidação da ferragem da estrutura de concreto armado da parte inferior do tabuleiro da ponte.

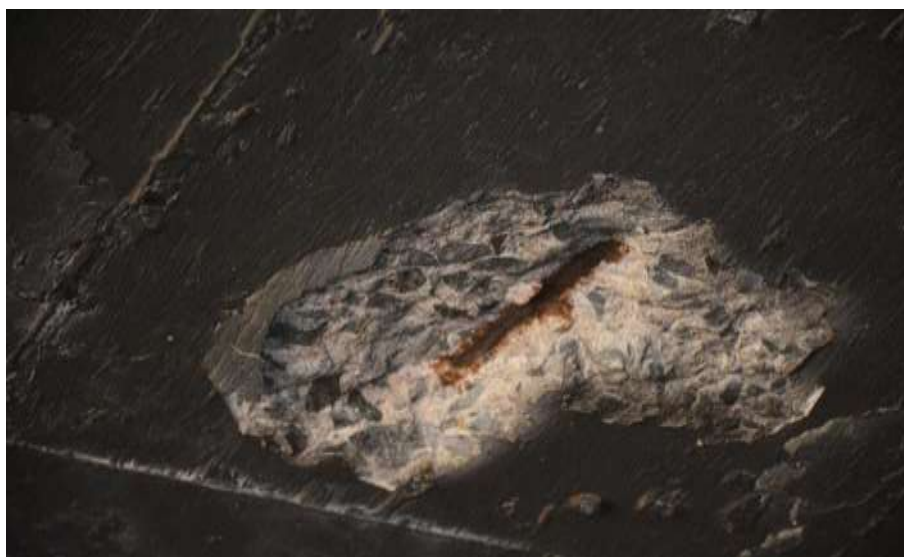
Figura 123 – Indicação de Anomalia:

Sistema de drenagem da pista de rolamento apresentando entupimento, ocasionada pelo acúmulo de lixo, indicando falta de manutenção.

Área inferior do tabuleiro encontra-se impregnada de fumaça de veículos (dióxido de carbono), podendo provocar a oxidação da ferragem estrutural.

Detalhe do deslocamento da camada de revestimento de concreto, possibilitando o início do processo de oxidação da ferragem da estrutura de concreto armado da parte inferior do tabuleiro da ponte.

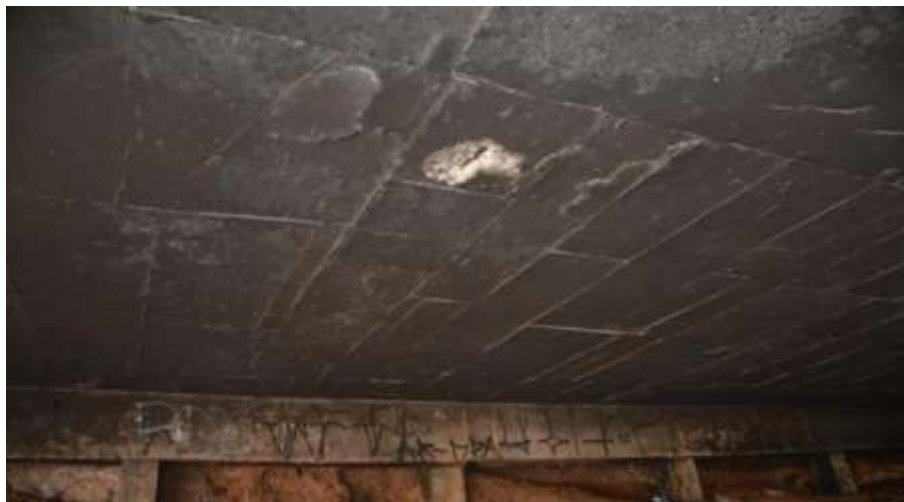
Figura 124 – Indicação de Anomalia:

Desplacamento da camada de revestimento de concreto, possibilitando o início do processo de oxidação da ferragem da estrutura de concreto armado da parte inferior do tabuleiro da ponte.

Área inferior do tabuleiro encontra-se impregnada de fumaça de veículos (dióxido de carbono), podendo provocar a oxidação da ferragem estrutural.

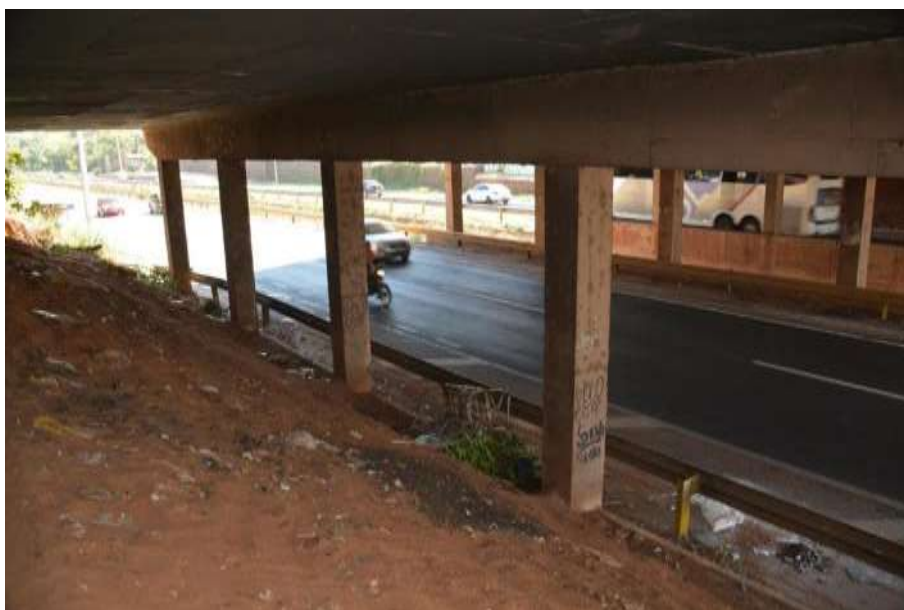
Figura 125 – Indicação de Anomalia:

Pilares apresentando pichação, indicando falta de manutenção.

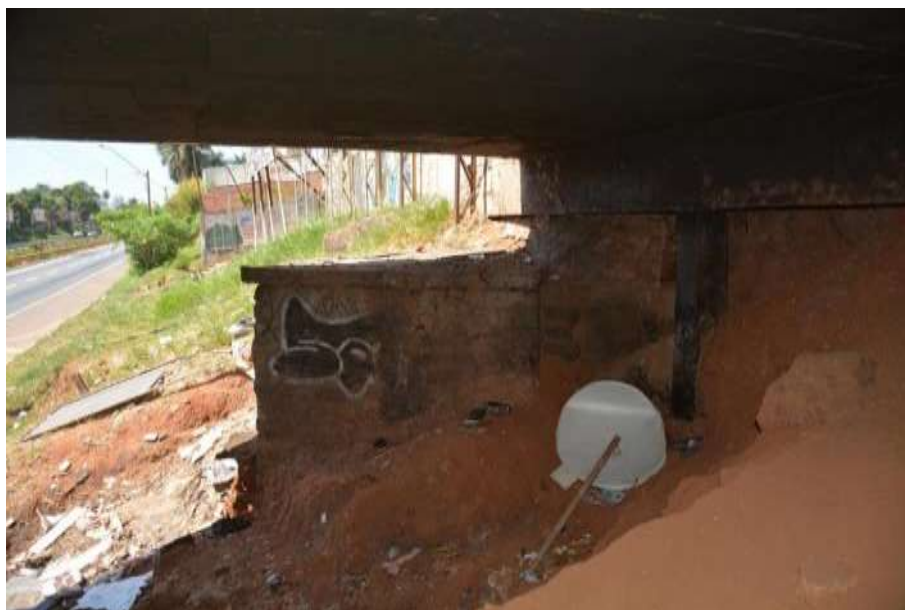
Figura 126 – Indicação de Anomalia:

Pilares e área inferior do tabuleiro encontram-se impregnados de fumaça de veículos (dióxido de carbono), podendo provocar a oxidação da ferragem estrutural.

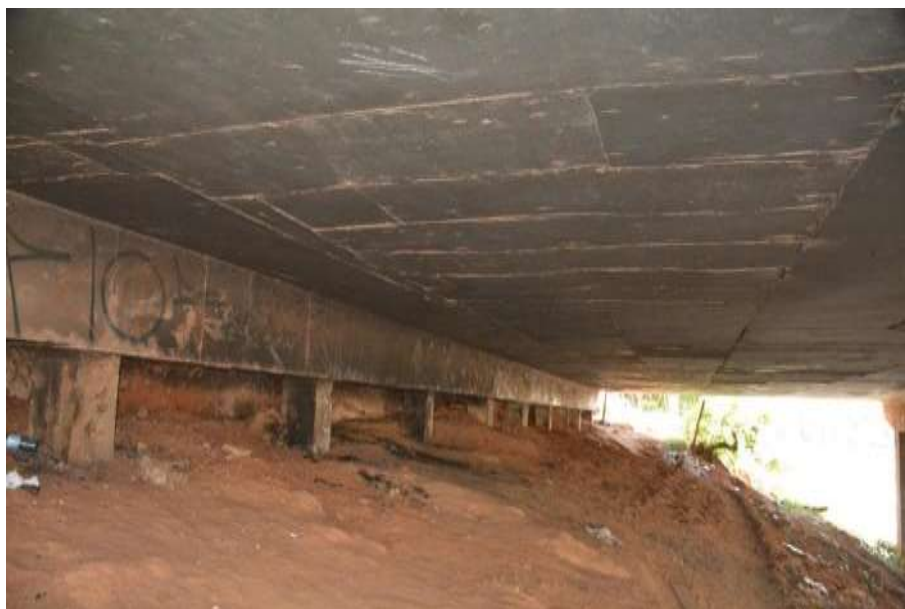
Figura 127 – Indicação de Anomalia:

Pilares e área inferior do tabuleiro encontram-se impregnados de fumaça de veículos (dióxido de carbono), podendo provocar a oxidação da ferragem estrutural.

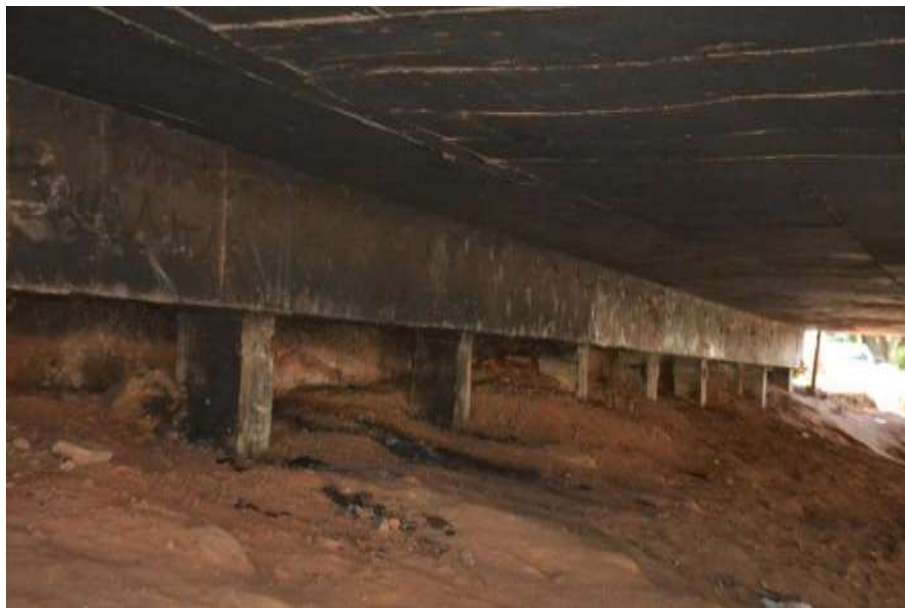
Figura 128 – Indicação de Anomalia:

Pilares, viga e área inferior do tabuleiro encontram-se impregnados de fumaça de veículos (dióxido de carbono), podendo provocar a oxidação da ferragem estrutural.

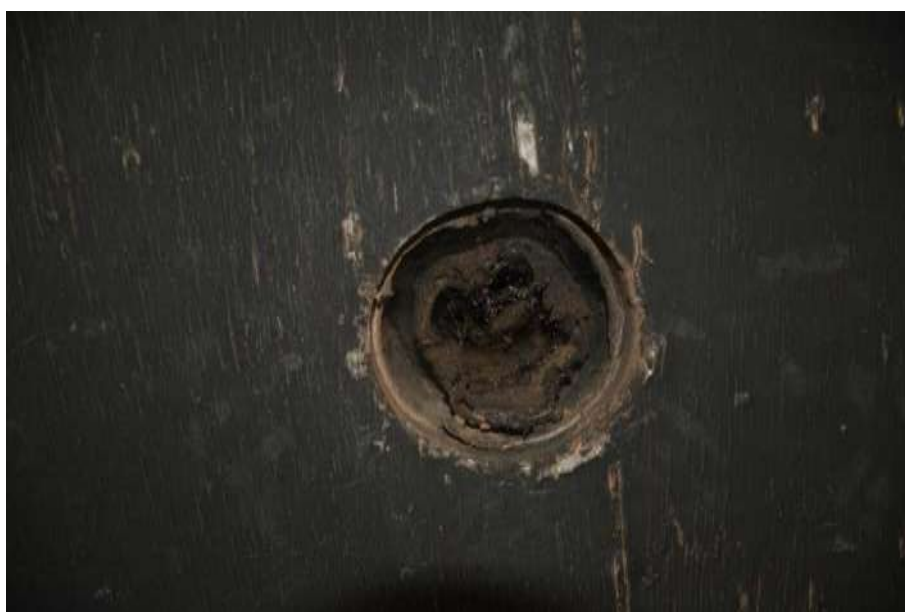
Figura 129 – Indicação de Anomalia:

Sistema de drenagem da pista de rolamento apresentando entupimento, ocasionada pelo acúmulo de lixo, indicando falta de manutenção.

Área inferior do tabuleiro encontra-se impregnada de fumaça de veículos (dióxido de carbono), podendo provocar a oxidação da ferragem estrutural.

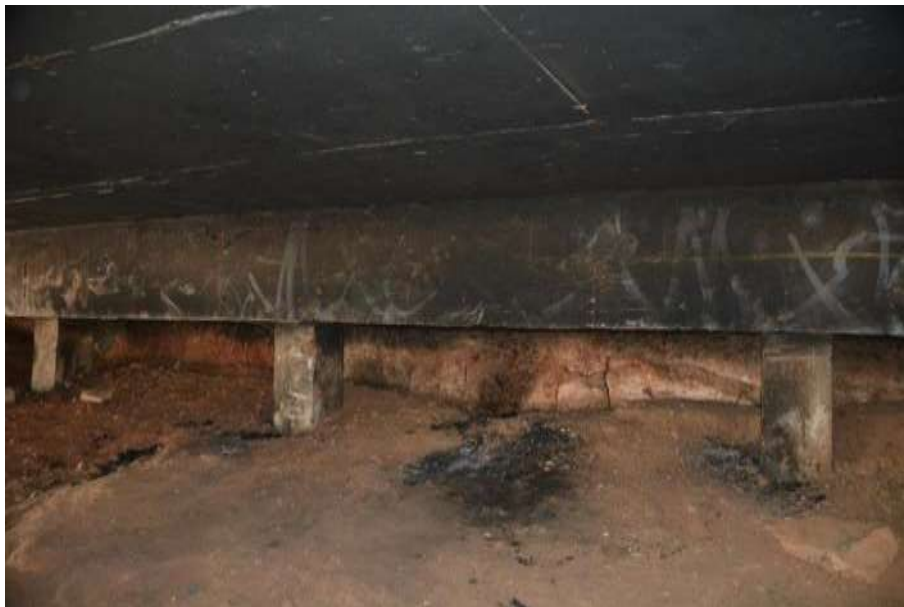
Figura 130 – Indicação de Anomalia:

Pilares, viga e área inferior do tabuleiro encontram-se impregnados de fumaça de veículos (dióxido de carbono), podendo provocar a oxidação da ferragem estrutural.

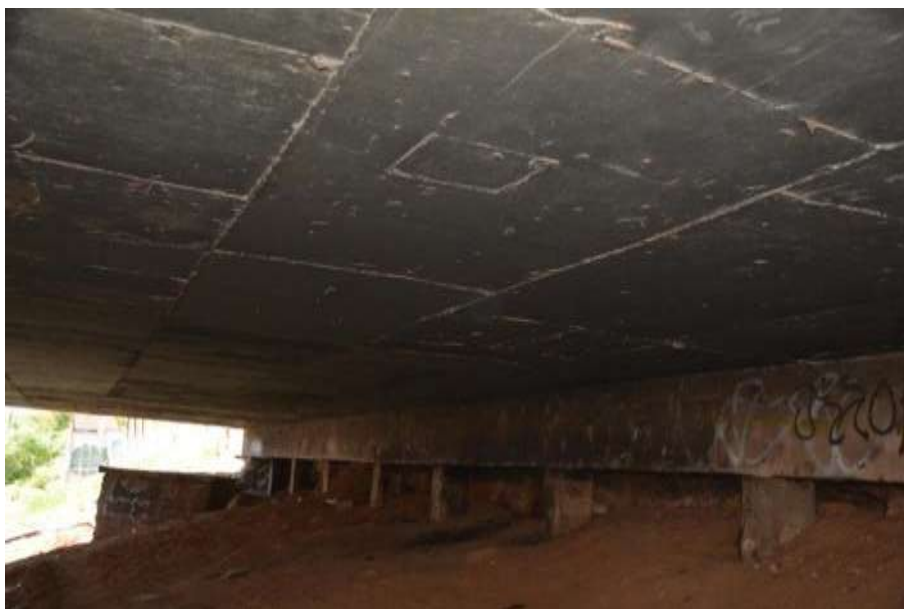
Figura 131 – Indicação de Anomalia:

Pilares, viga e área inferior do tabuleiro encontram-se impregnados de fumaça de veículos (dióxido de carbono), podendo provocar a oxidação da ferragem estrutural.

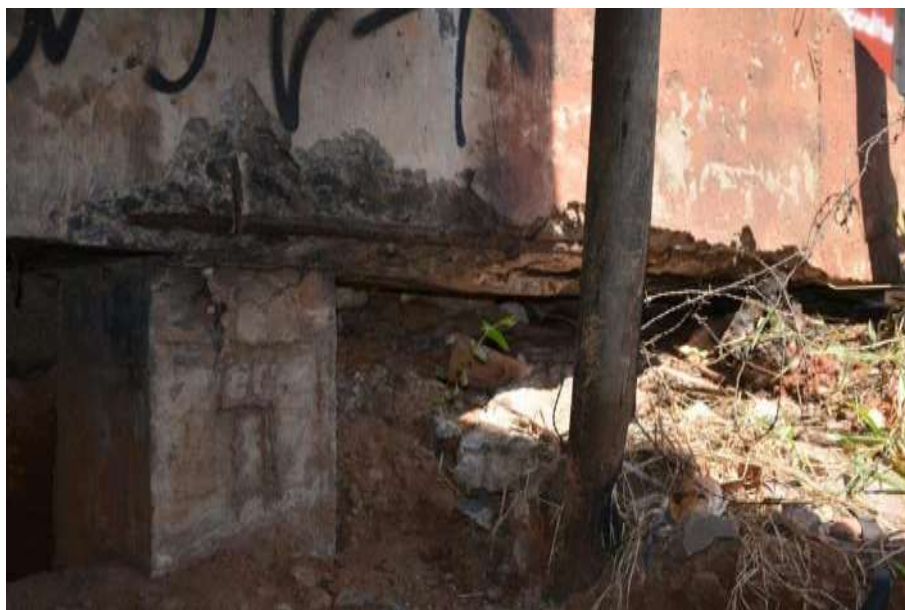
Figura 132 – Indicação de Anomalia:

Detalhe do deslocamento da camada de revestimento de concreto, possibilitando o início do processo de oxidação da ferragem da estrutura de concreto armado da parte inferior da viga que dá sustentação ao tabuleiro da ponte.

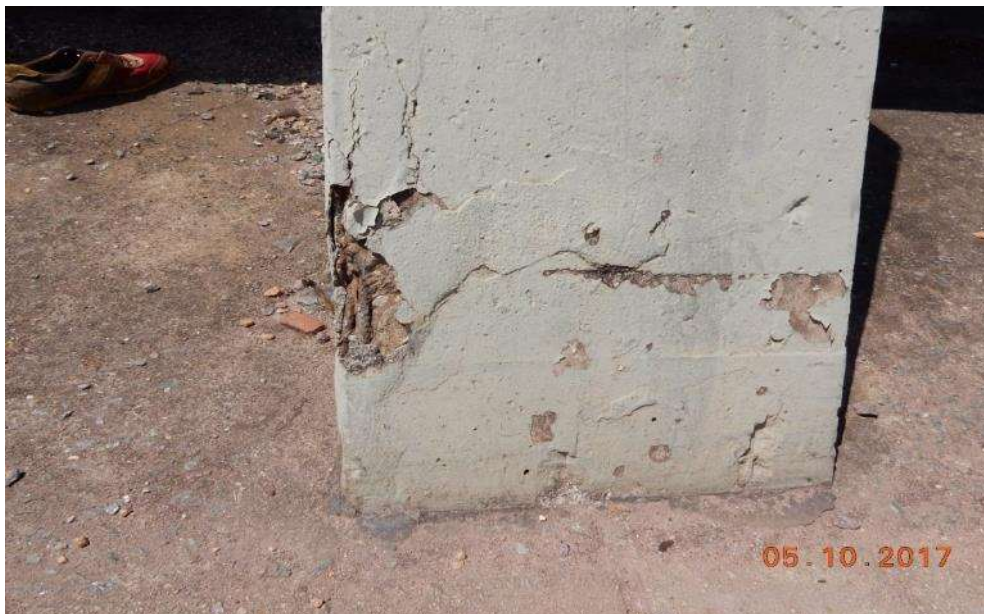
FOTO. 4 – Apoio da tubulação de água na Ilha central da Avenida Universitária, com concreto deslocando, ferragem exposta e oxidada, situação que se repete em outros apoios.

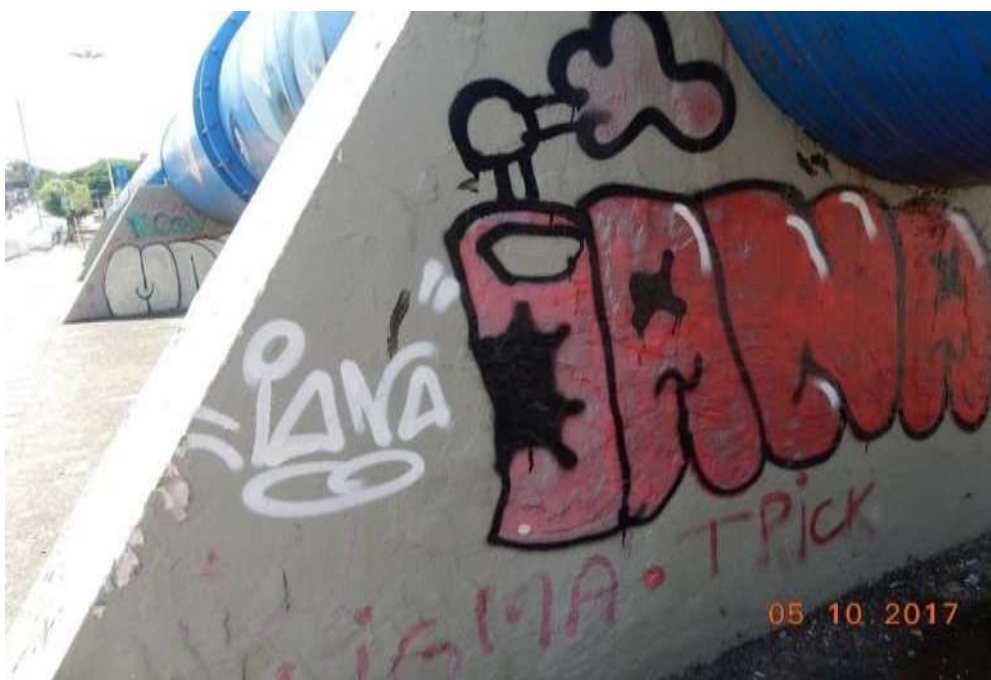
FOTO. 5 – Apoio da tubulação de água na Ilha central da Avenida Universitária, com pichação.

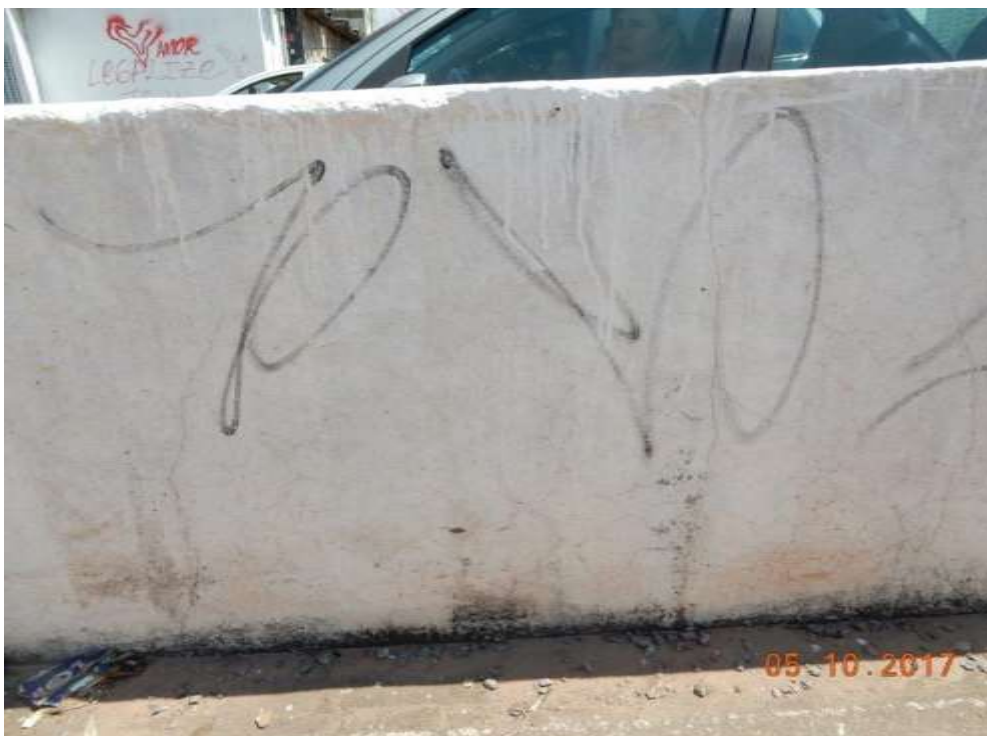
FOTO. 6 – Guarda corpo da ilha central concreto com pichação.

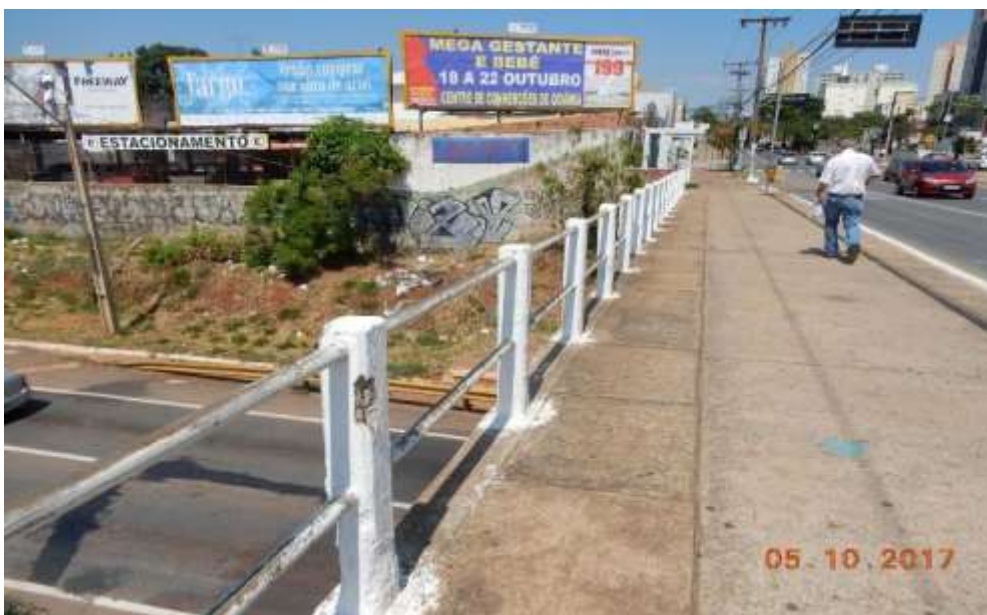
FOTO. 7 – Vista geral do passeio, com guarda corpo de concreto deslocando, ferragem exposta e oxidada, evento que se repete em outros pilares da Avenida Universitária.

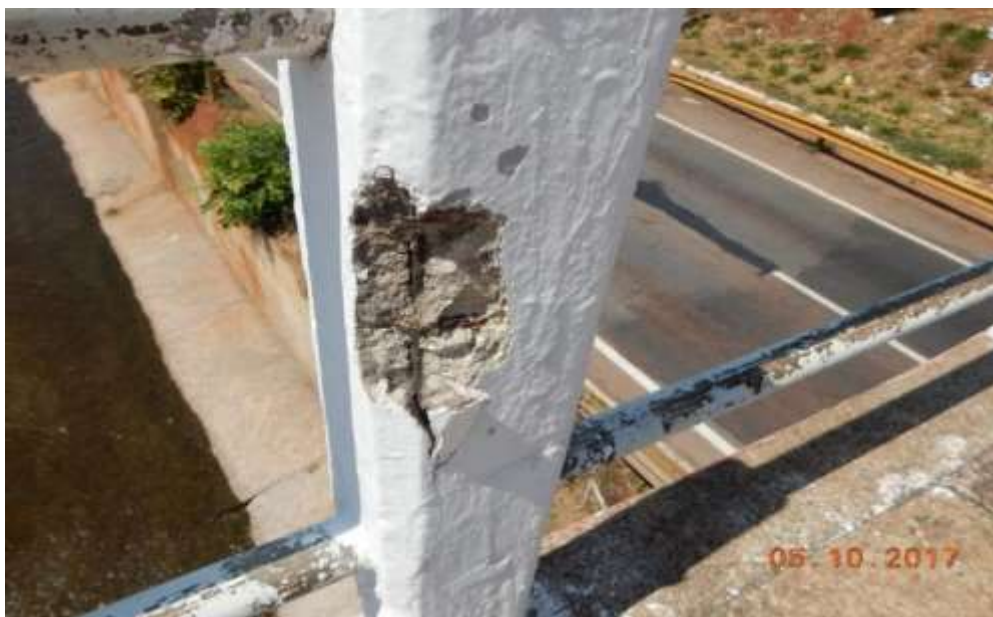
FOTO. 8 – Passeio, com guarda corpo de concreto deslocando, ferragem exposta e oxidada, evento que se repete em outros pilares da Avenida Universitária.

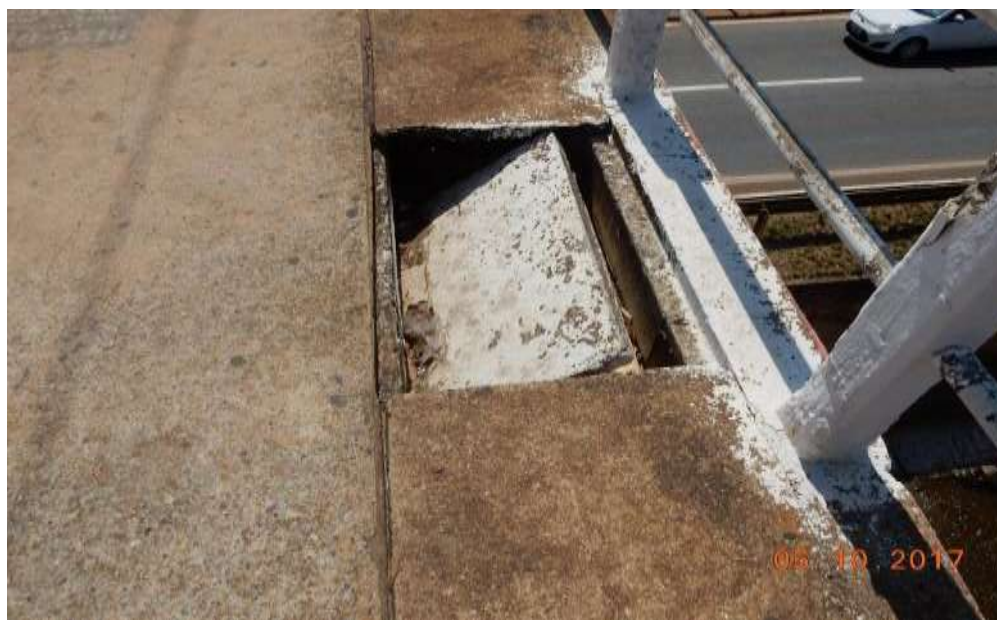
FOTO. 9 – Placa de concreto desconectada e caída dentro da canaleta no passeio da Avenida Universitária.

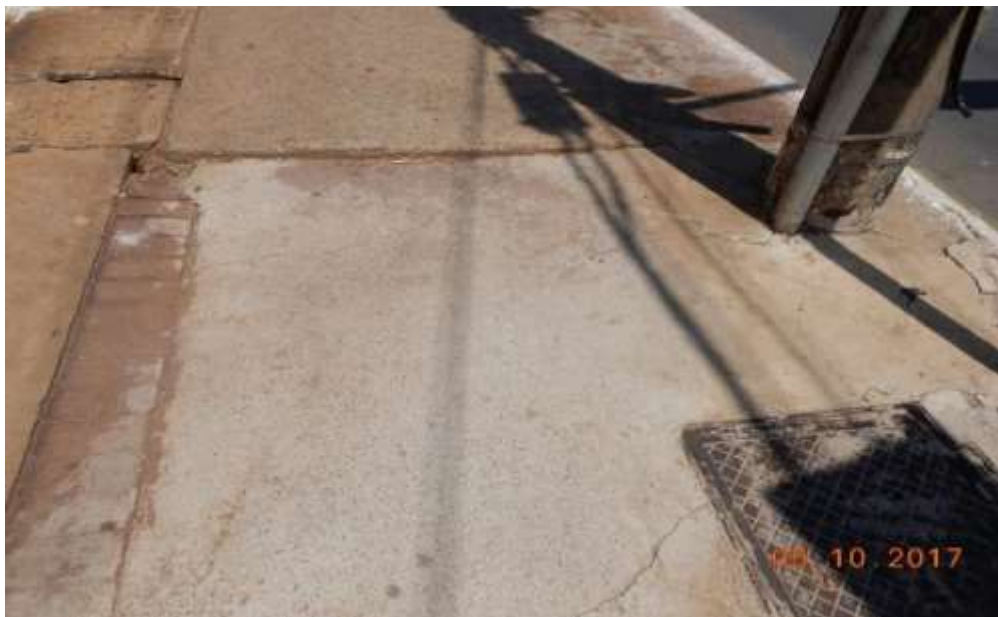
FOTO. 10 – Passeio no encabeçamento da ponte, com pavimento de concreto apresentando trinca e depressão.

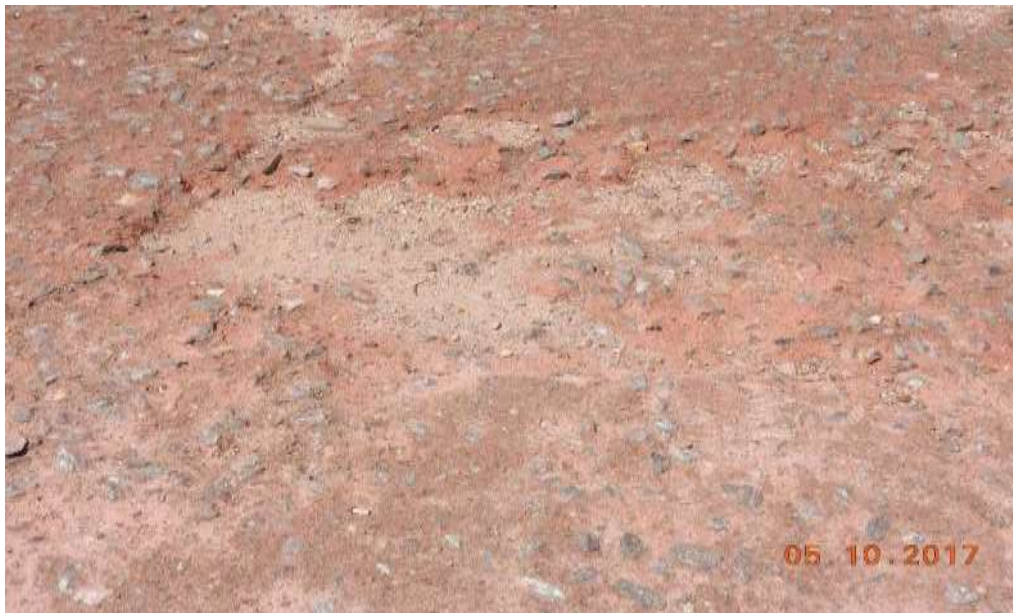
FOTO. 11 – Passeio com pavimento de concreto quebrado, destacando e com depressão na Ilha central da Avenida Universitária.

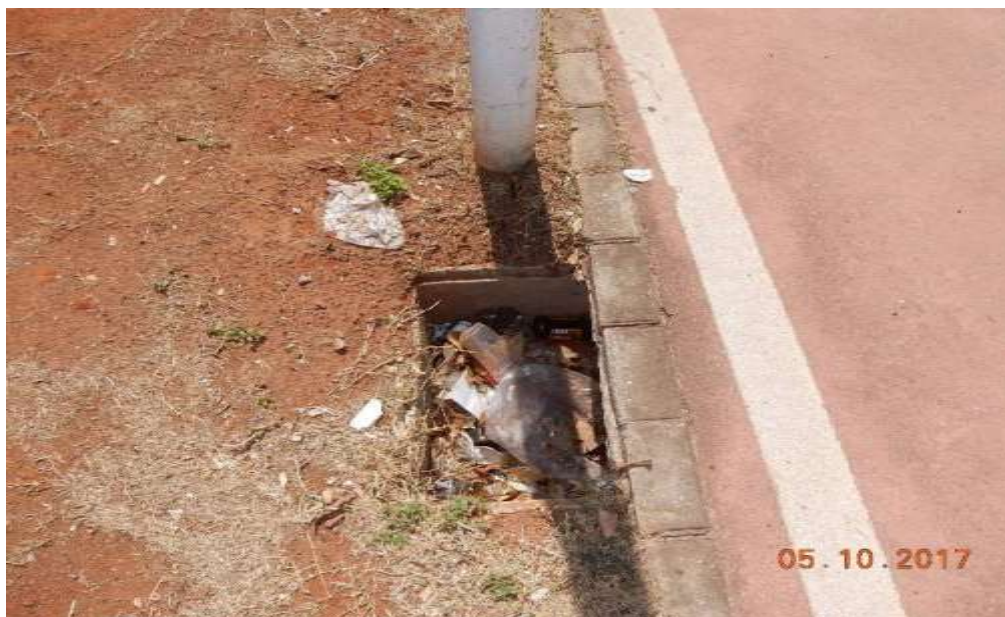
FOTO. 12 – Caixa de inspeção com entulhos e sem tampa, na ilha central da Avenida Universitária.

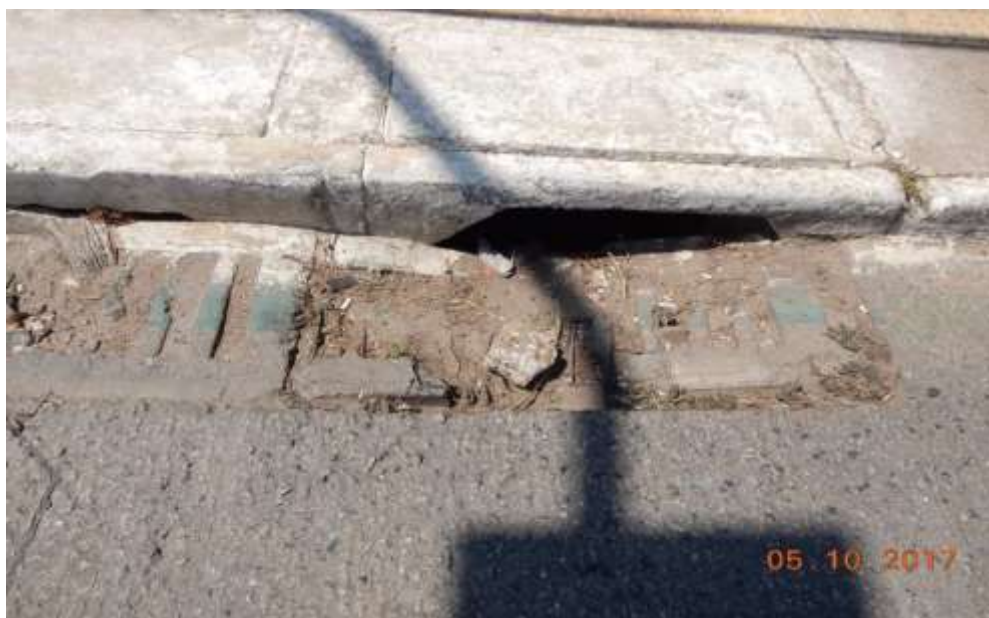
FOTO. 13 – Boca de lobo junto ao passeio obstruída e grelha quebrada na Avenida Universitária.

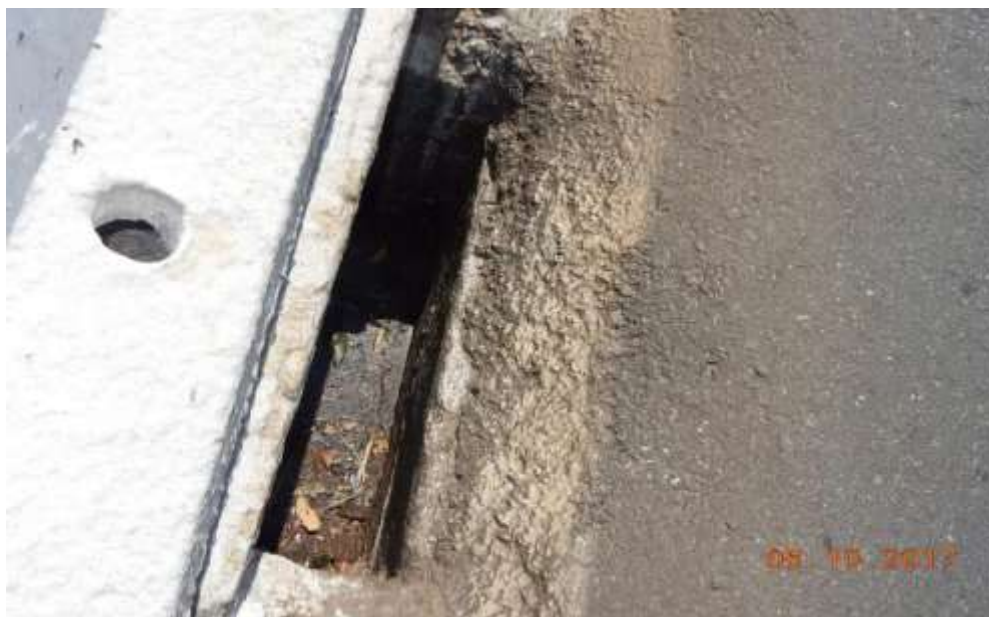
FOTO. 14 – Boca de lobo junto a ilha central, sem tampa/grelha. Situação que se repete em outras bocas de lobo da Avenida Universitária.
