# ESTUDO DE VIADUTOS

**INSTITUTO BRASILEIRO DE AVALIAÇÕES E  
PERÍCIAS DE ENGENHARIA**

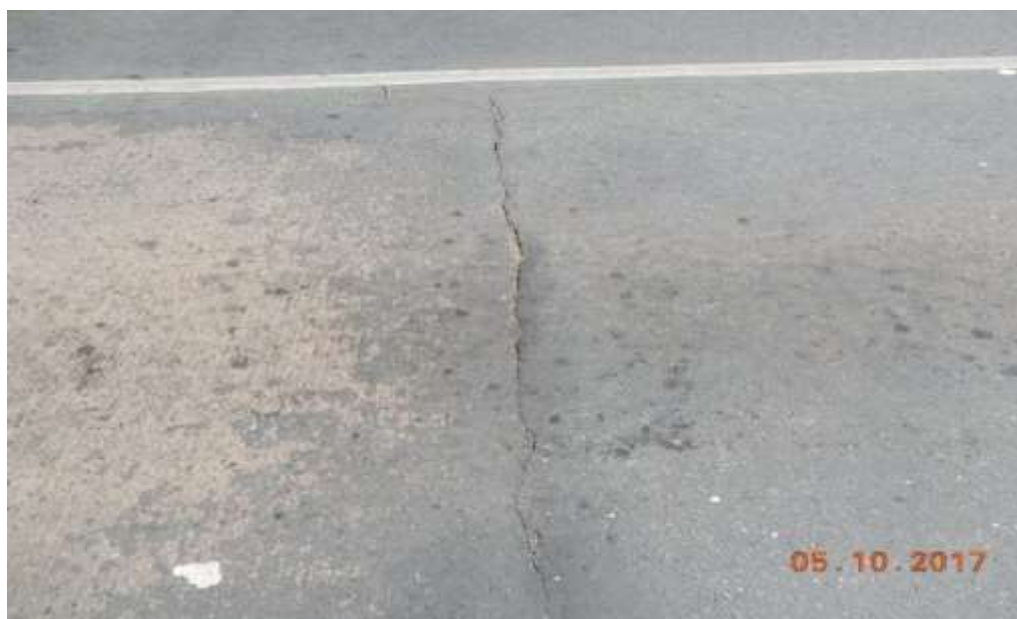
FOTO. 15 – Fissura na cabeceira da pista de rolamento da Avenida Universitária.

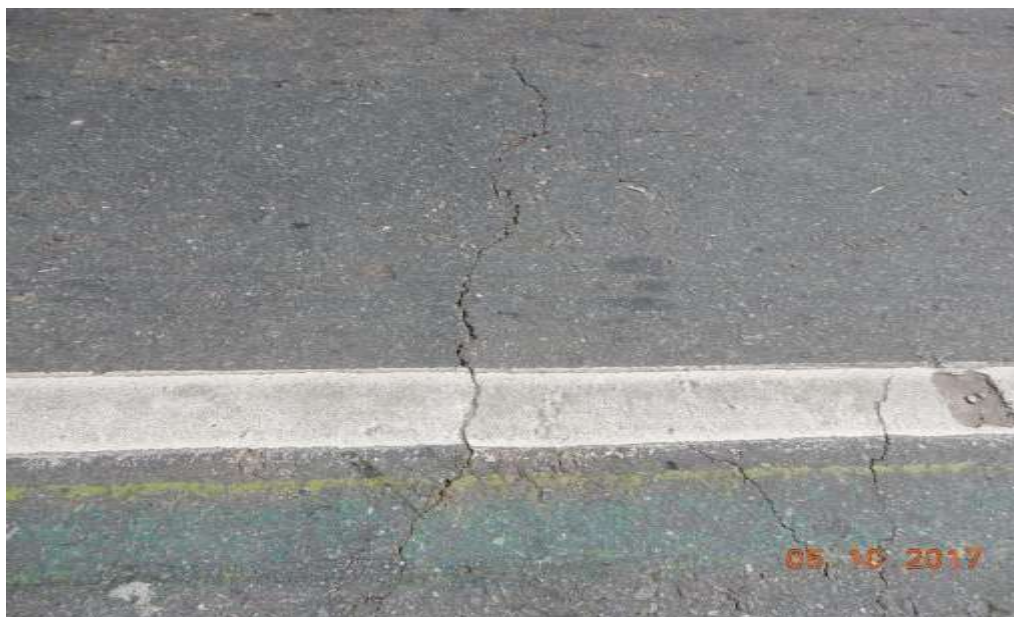
FOTO. 16 – Fissura na cabeceira, na pista de rolamento da Avenida Universitária.

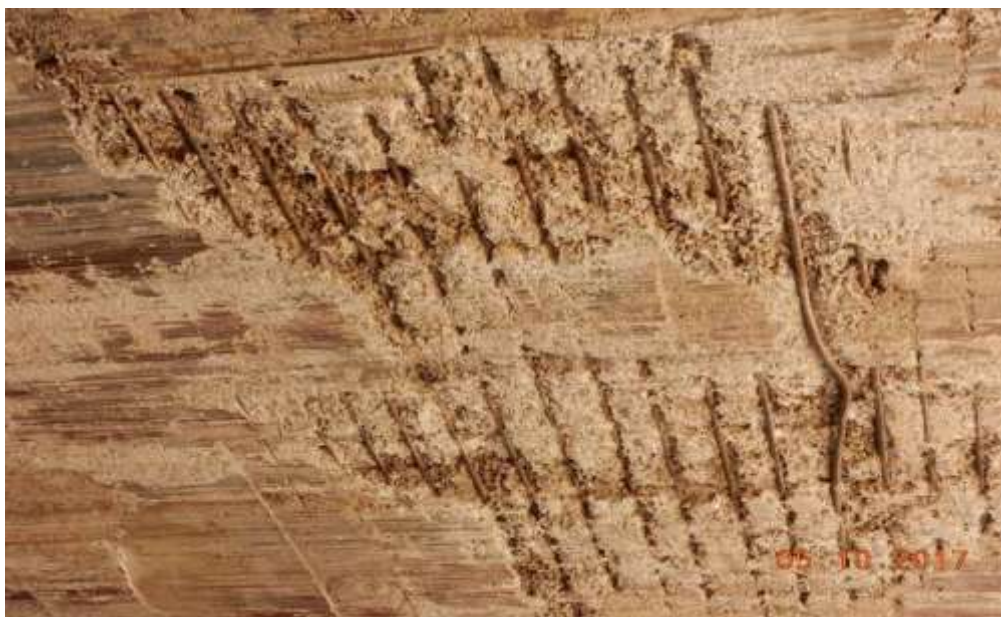
FOTO. 18 – Laje sobre a Marginal Botafogo com Ferragem exposta, cobrimento insuficiente da armadura e corrosão em ferragem, na estrutura de concreto armado. O concreto foi parcialmente danificado por Impacto de veículos altos.

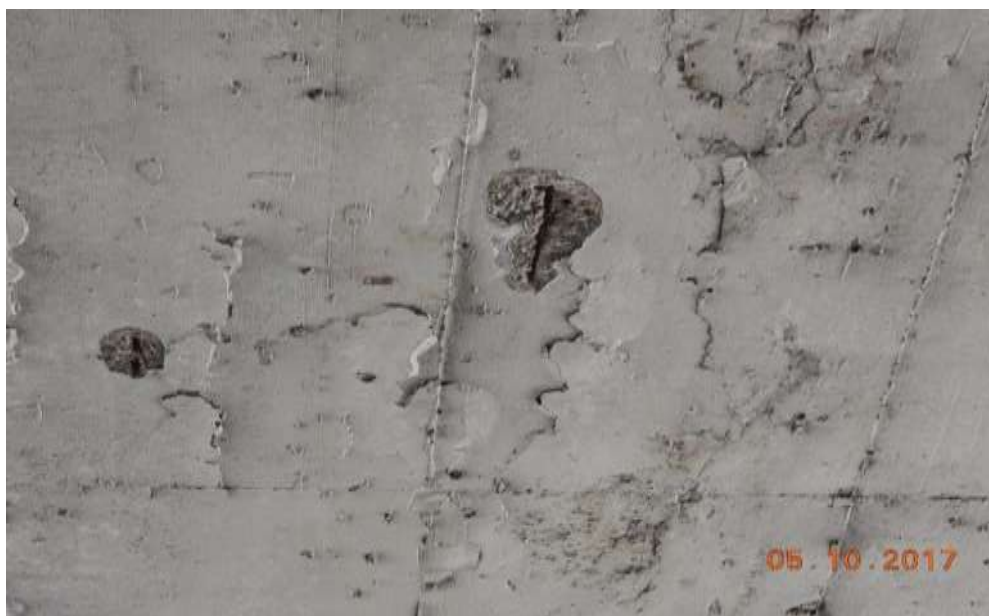
FOTO. 19 – Laje, vista inferior pela Marginal Botafogo, com concreto deslocando, ferragem exposta e oxidada. Consequência do cobrimento inferior insuficiente.

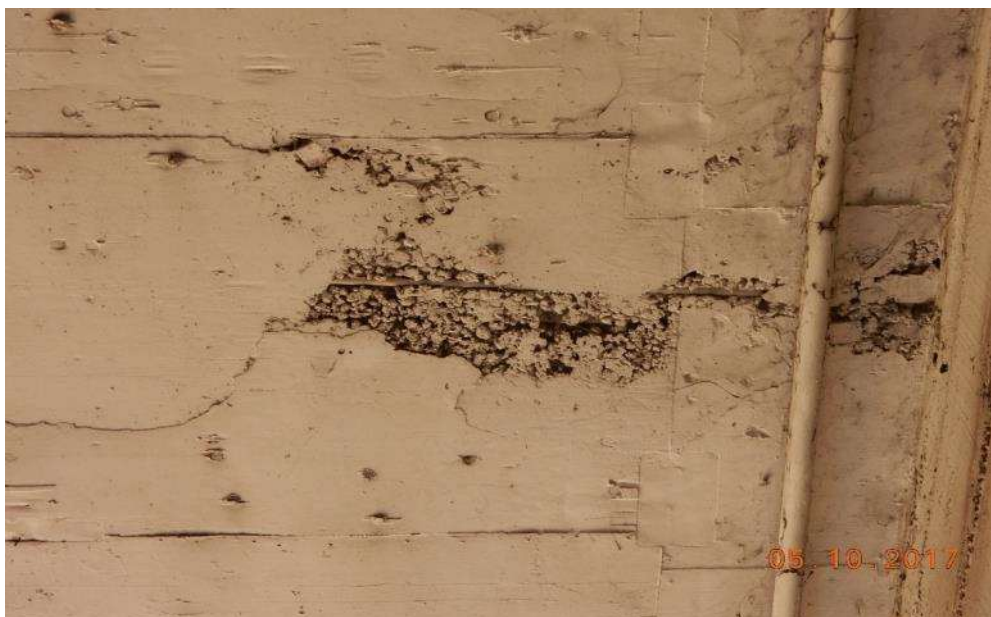
FOTO. 20 – Laje, vista inferior pela Marginal Botafogo, ferragem exposta e oxidada e falha de vibração do concreto.

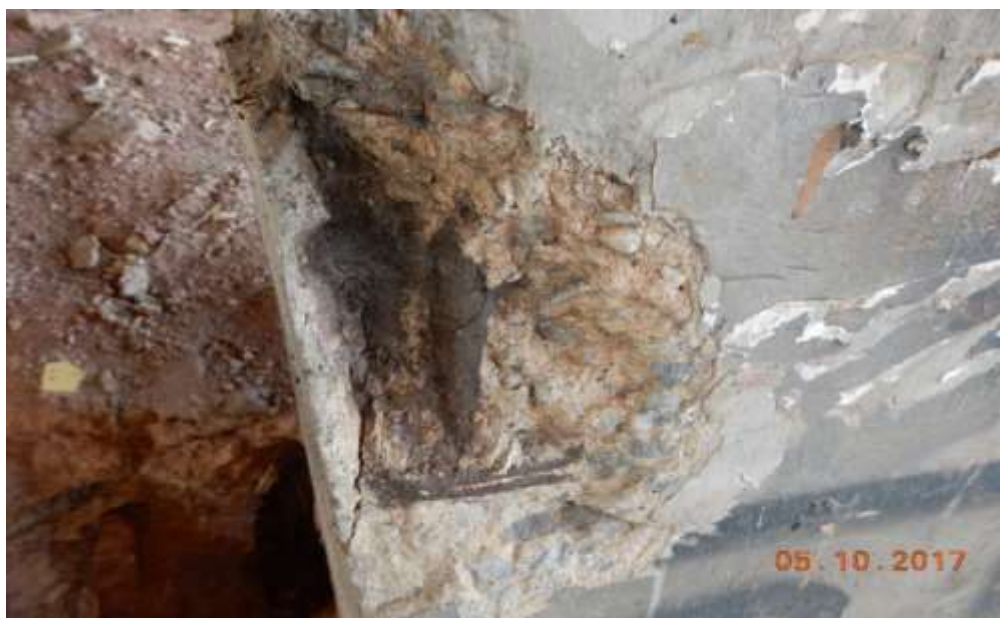
FOTO. 21 – Na Marginal Botafogo, pilar com ferragem exposta e concreto deslocando.

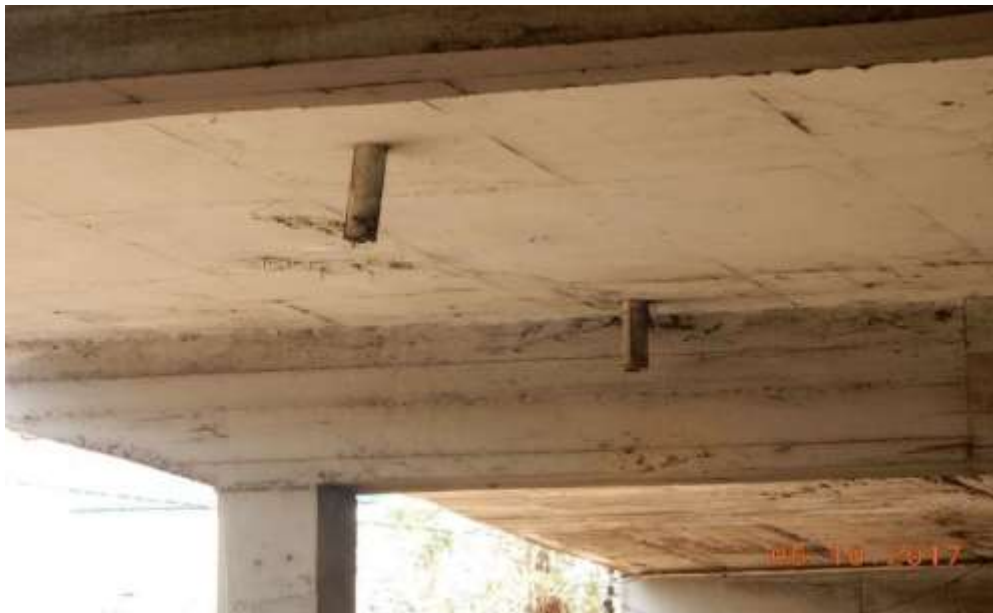
FOTO. 23 – Buzinote localizado na sarjeta da Avenida Universitária obstruído, vista inferior pela Marginal Botafogo.

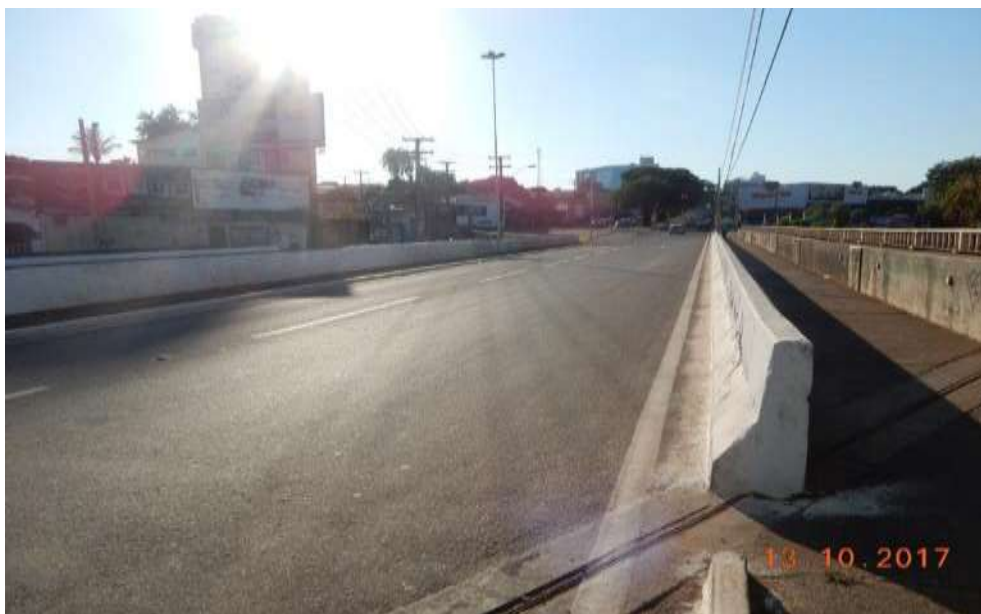
FOTO. 6 – Pista de rolamento e Guarda corpo sul, vista pela cabeceira 01.

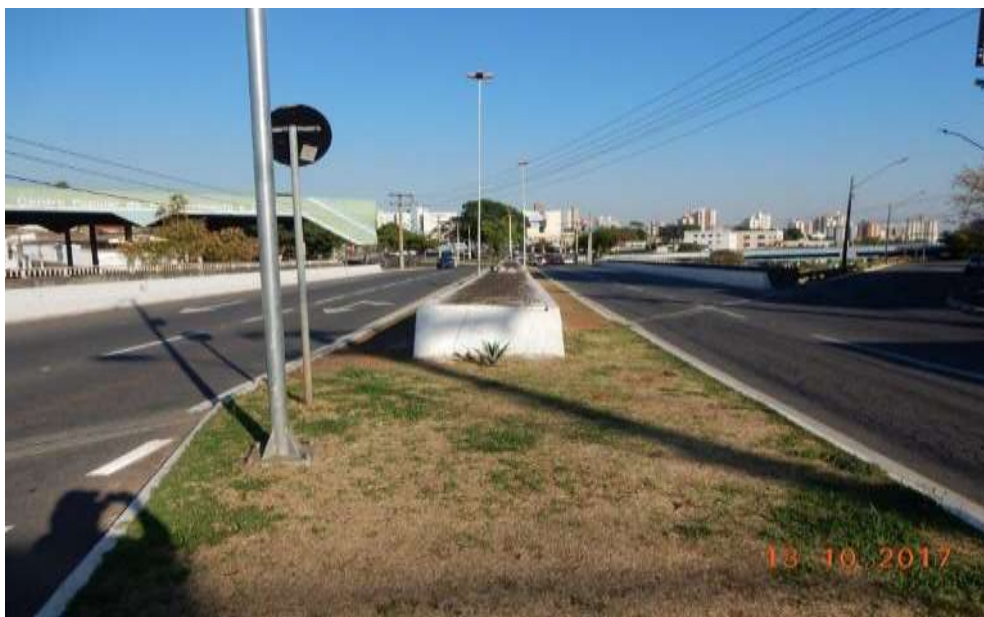
FOTO. 8 – Vista geral da pista: à direita pista sul, à esquerda pista norte e ao centro, tubulação de água potável embutida entre os dois guarda corpos e pré-moldado de concreto horizontal na parte superior.

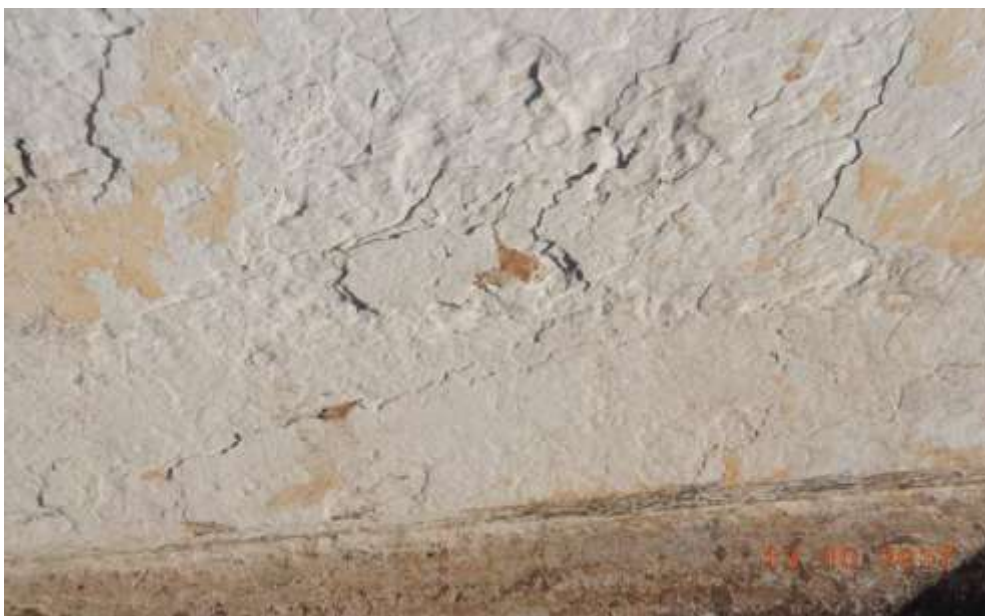
FOTO. 9 – Guarda corpo no passeio da Avenida Fuad José Sebba, com trinca e deslocamento.

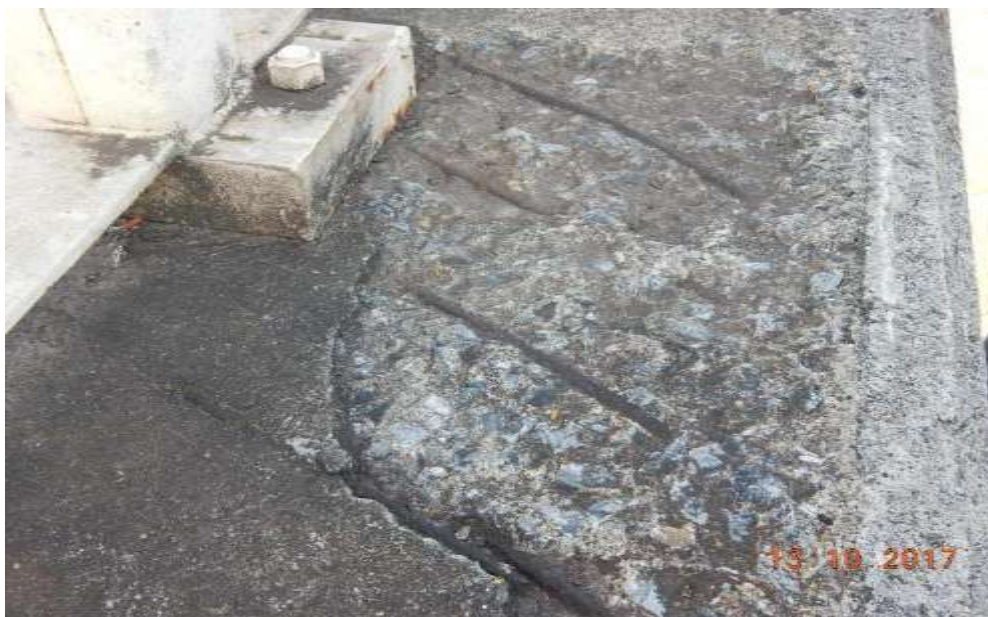
FOTO. 10 – Guarda corpo no passeio da Avenida Fuad José Sebba com deslocamento do revestimento de concreto e ferragem exposta.

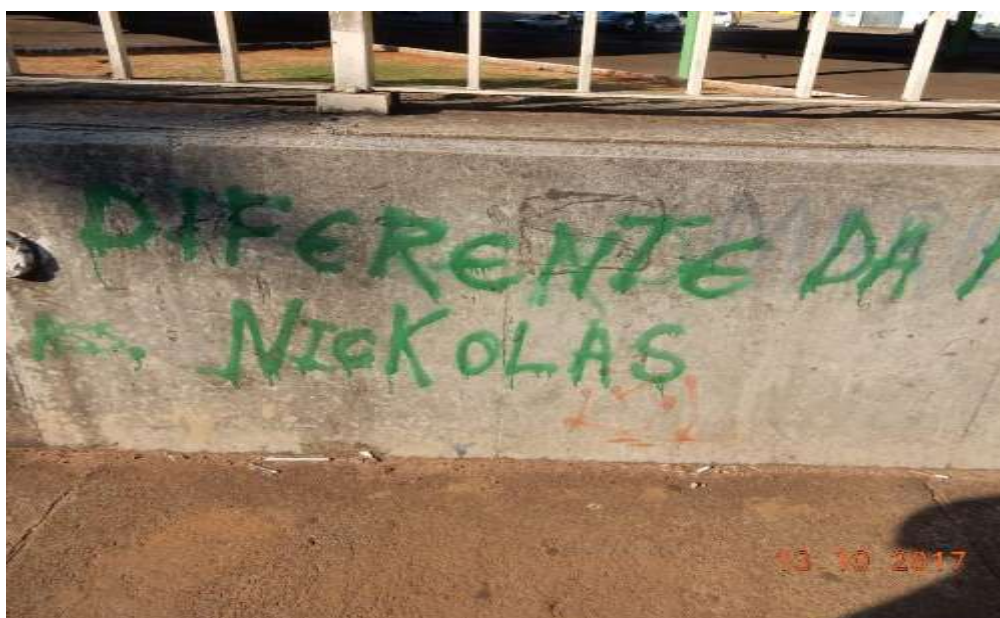
FOTO. 11 – Pichação no guarda-corpo no passeio da Avenida Fuad José Sebba.

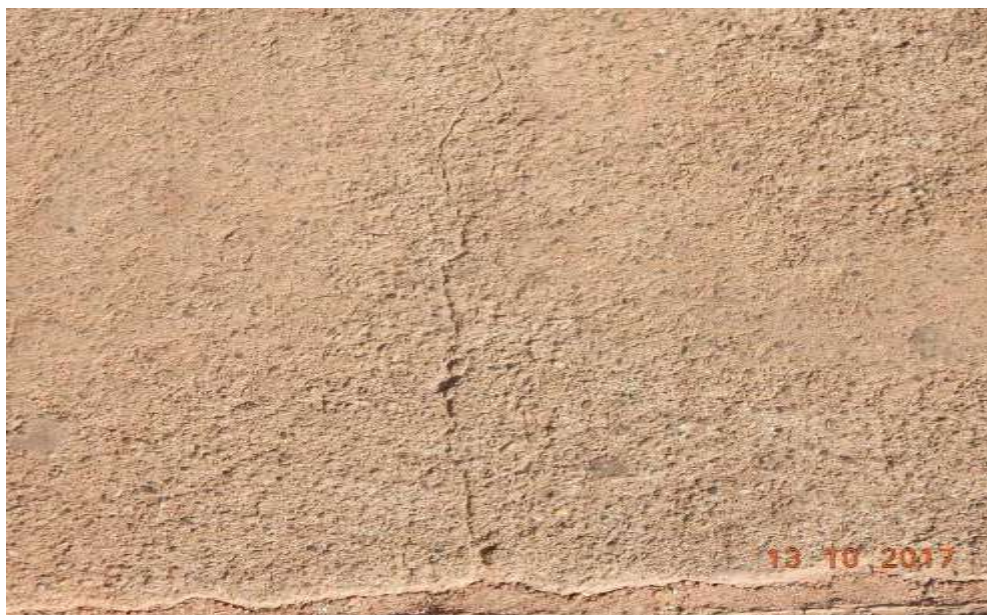
FOTO. 12 – Fissuras no passeio da Avenida Fuad José Sebba.

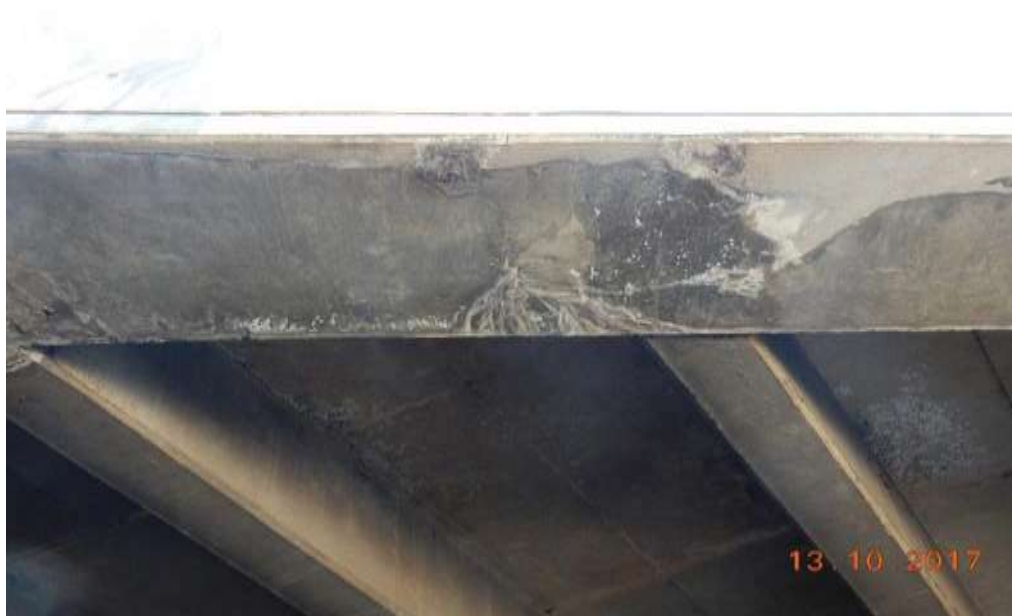
FOTO. 13 – Eflorescência na viga da ponte e guarda corpo, vista pela Marginal Botafogo.

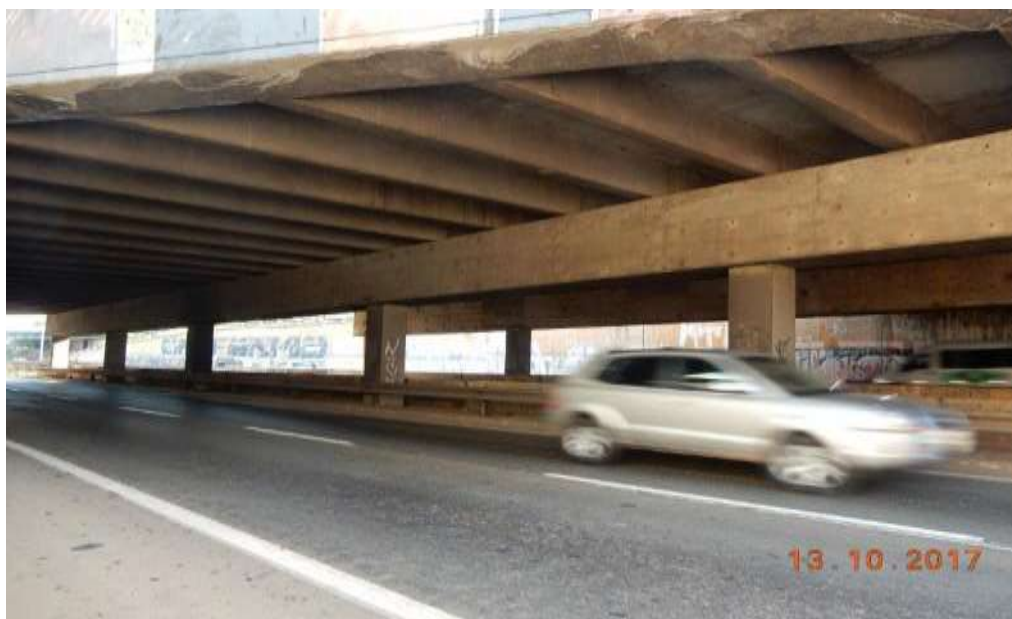
FOTO. 14 – Pista de rolagem da Marginal Botafogo e vista geral inferior da ponte.

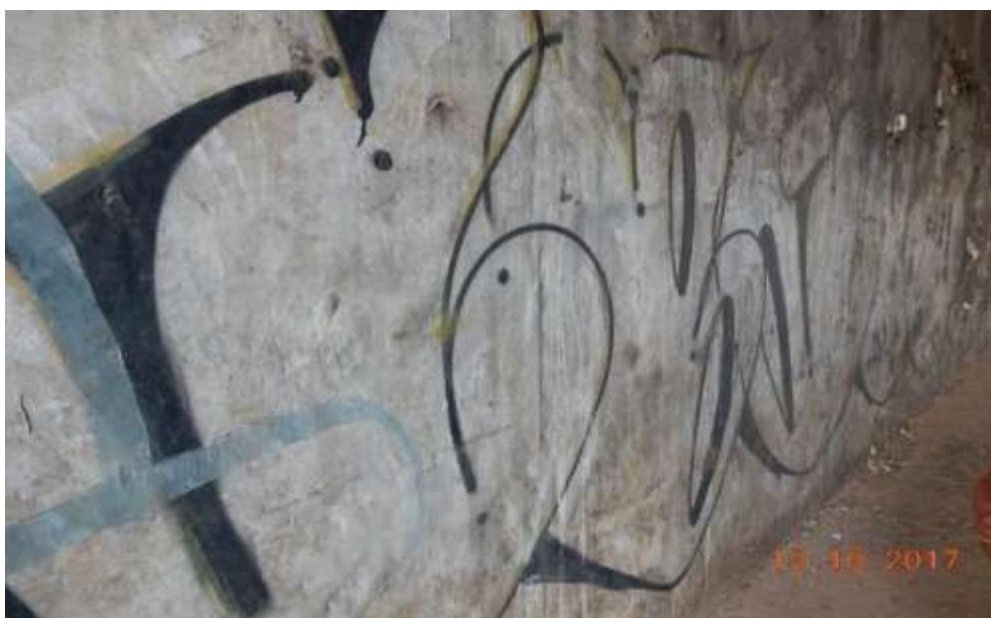
FOTO. 15 – Pichação no arrimo.

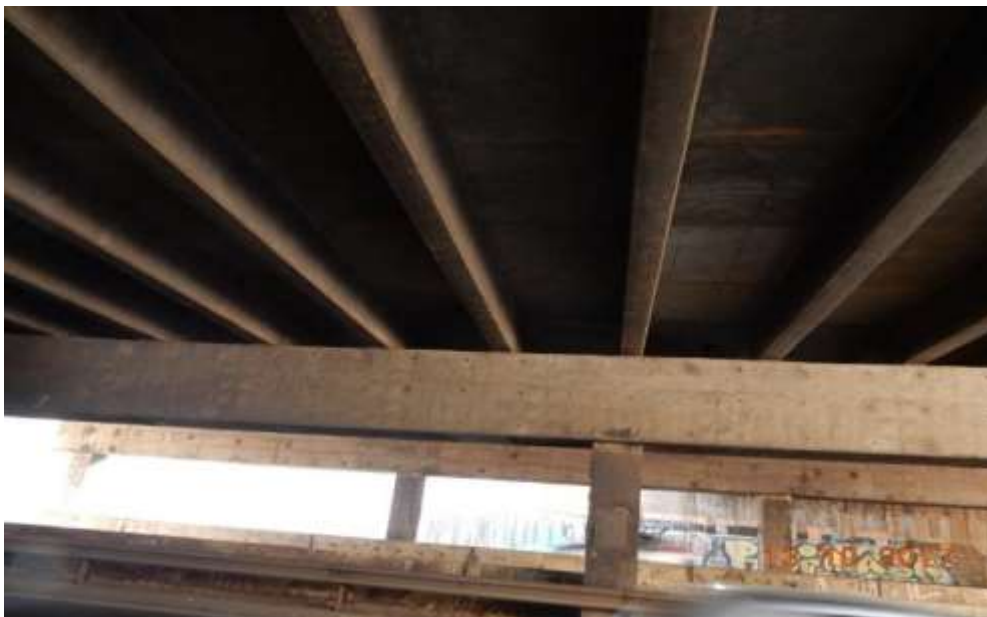
FOTO. 16 – Estrutura da ponte, vista inferior.

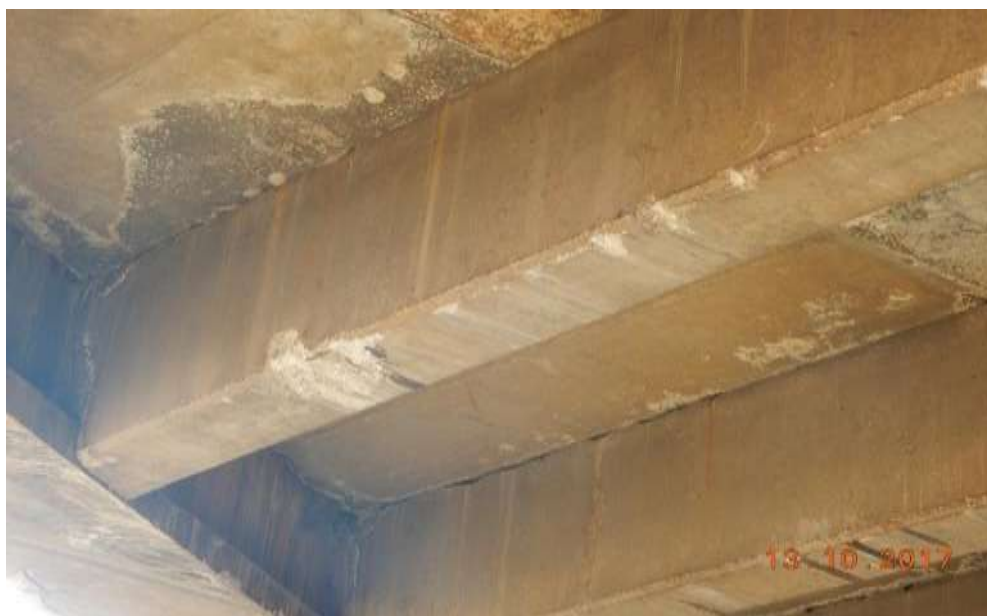
FOTO. 17 – Viga de concreto com quebrado (consequência da deficiência da sinalização vertical).

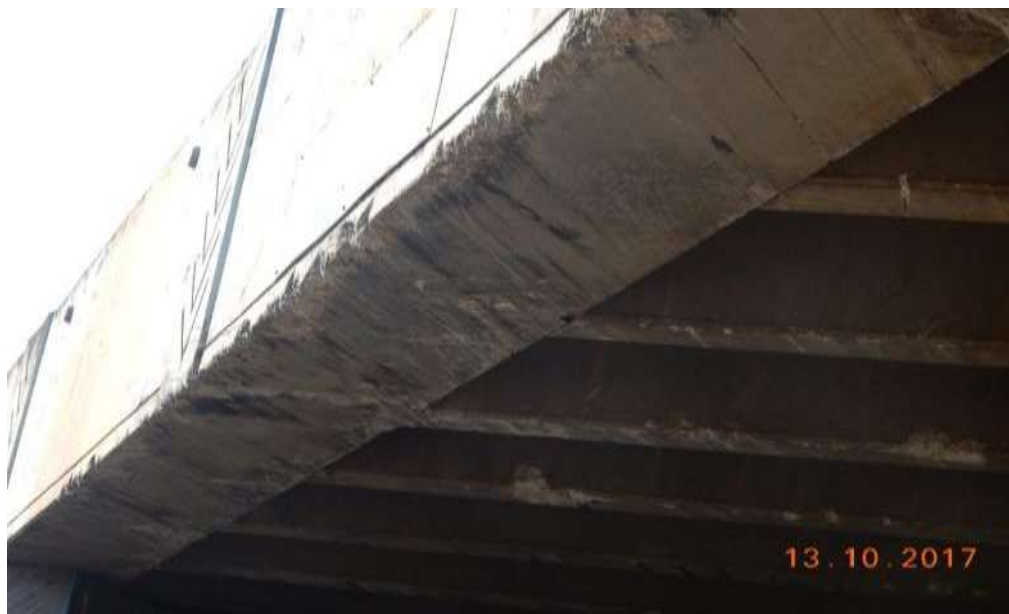
FOTO. 18 – Viga longitudinal da cabeceira 01, concreto com quebrado (consequência da deficiência da sinalização vertical).

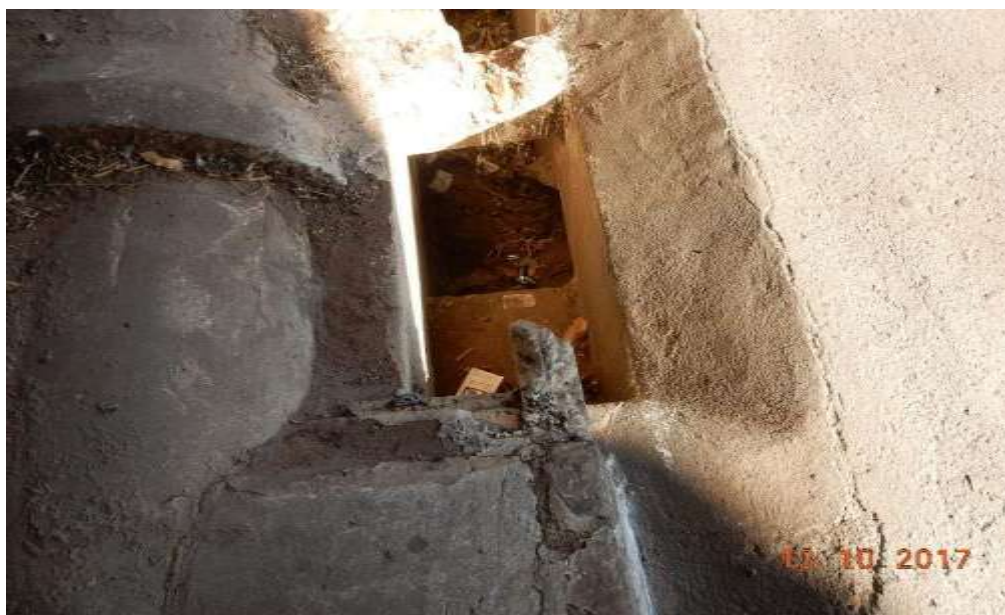
FOTO. 19 – Boca de lobo sem tampa e com sujeira depositada, na Marginal Botafogo.

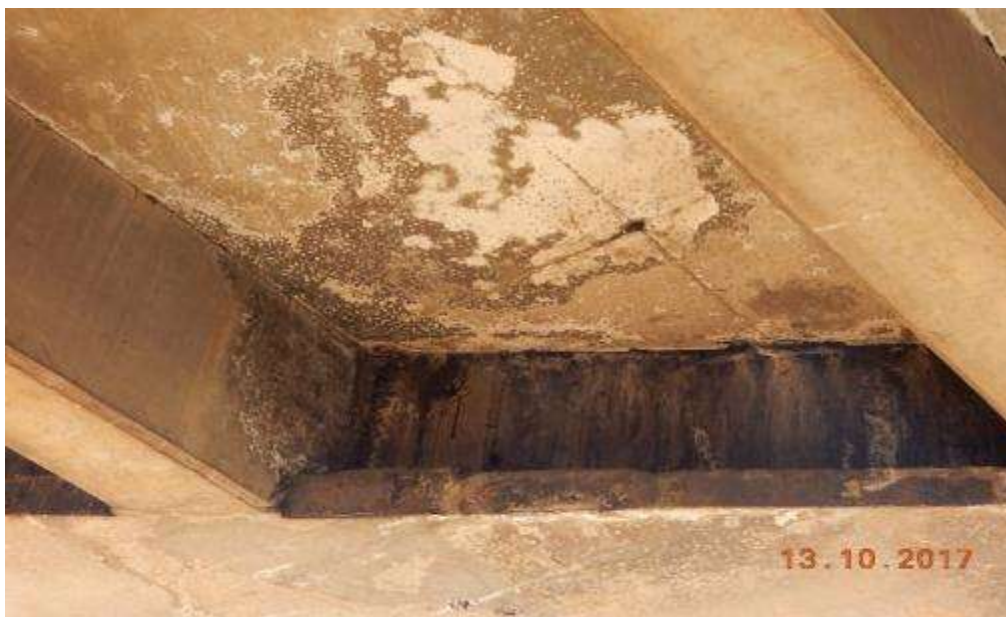
FOTO. 20 – Infiltração na laje e viga da ponte.

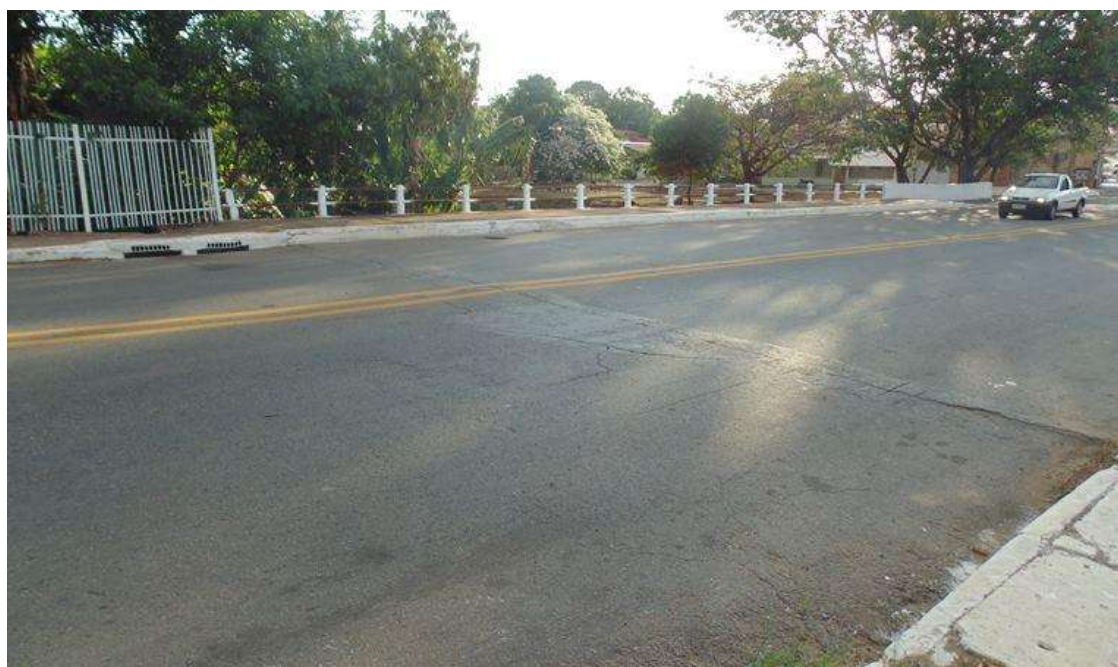
Foto 1 – Trincas no pavimento e recalque na junta de dilatação.

1. Pavimento: trincas e recalques na junta de dilatação, sem prejuízo da estabilidade estrutural ou da segurança do usuário. Recalque menor que 3 cm (Foto 1)

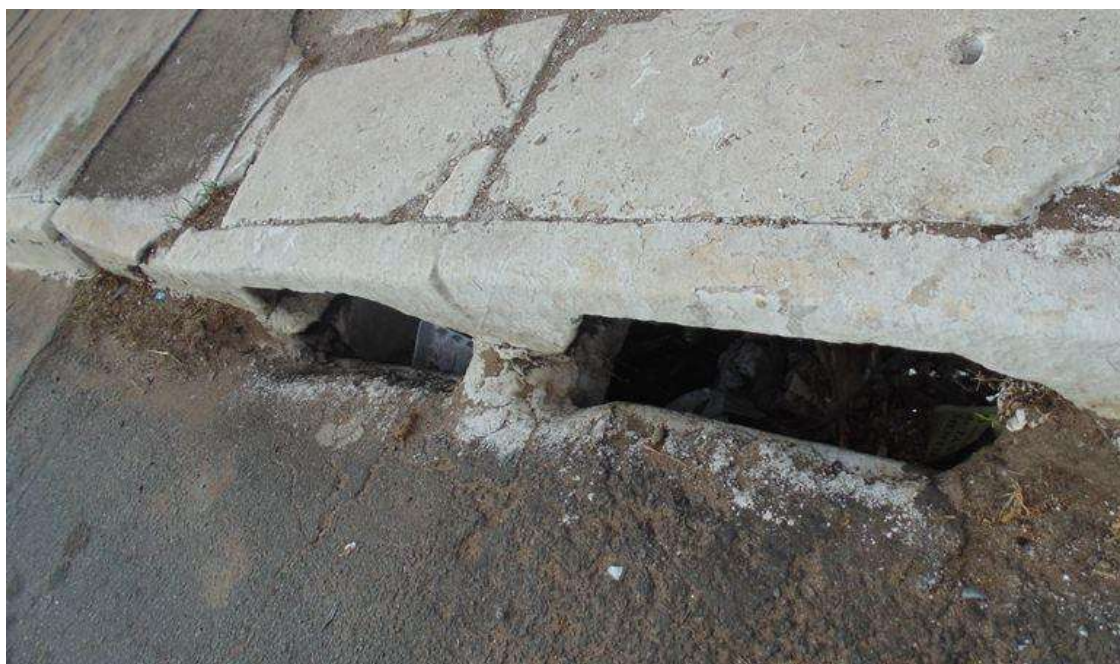
Foto 2 – Bocas de lobo obstruídas por lixo.

3. Bocas de Lobo: totalmente obstruídas por lixo e com tampas quebradas, mas não em colapso. Foto 2
4. Guarda corpos: Sua estrutura perdeu a pintura protetiva, com estado progressivo de corrosão. A solidarização do guarda corpo com a estrutura está comprometida pelo rompimento do concreto, seja por vandalismo seja por intemperismo normal provocado pelo ciclo de dilatação e contração do metal, deixando exposto suas ancoragens. (Foto3)

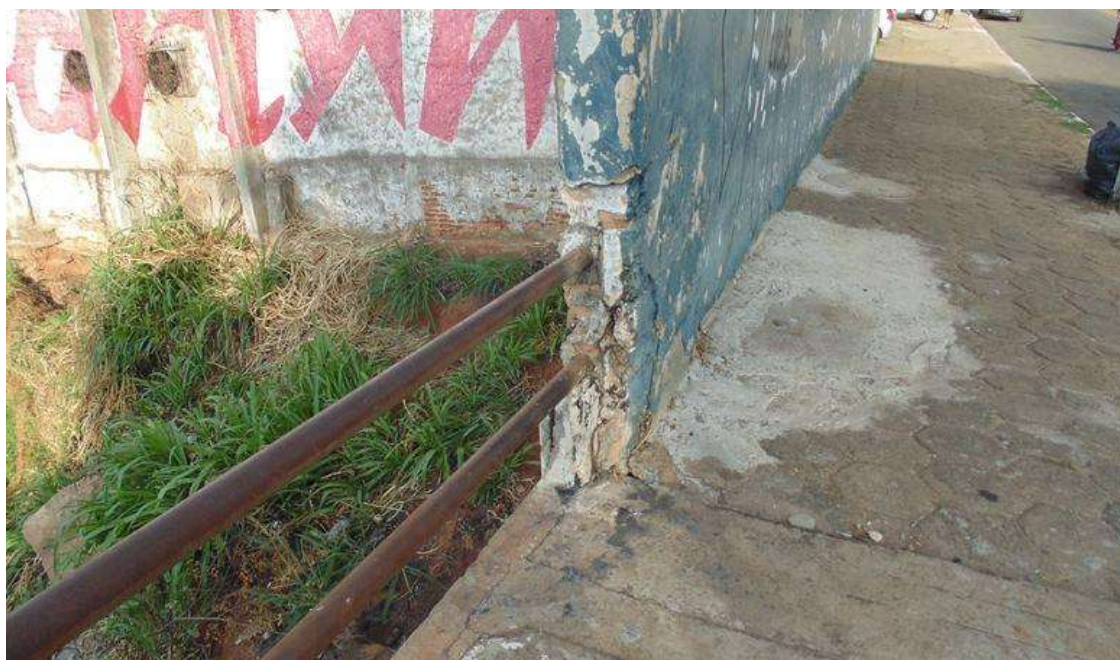
Foto 3 – Guarda-corpo mal fixado.

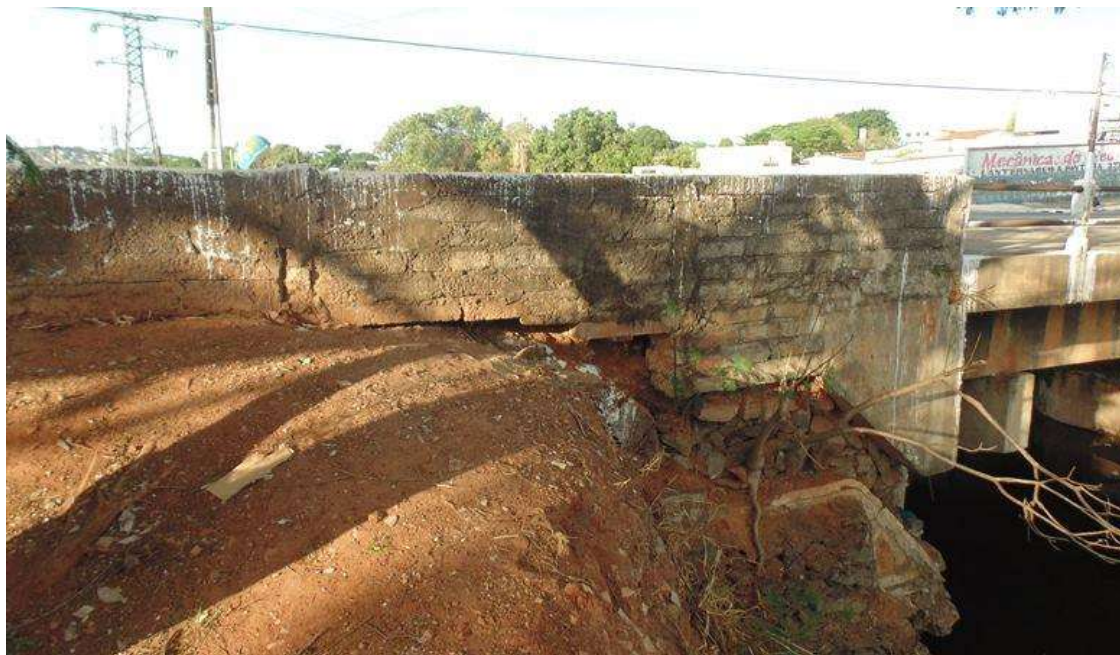
Foto 4 – Processo de erosão acentuada nos taludes, com possibilidade iminente de colapso da cabeceira oeste.

8. Talude oeste: processo erosivo em avanço progressivo, com possibilidade iminente de colapso. (Foto 4)
9. Na cabeceira leste inicia-se um processo de rompimento do muro de arrimo, já com incidência de trincas maiores que 2 cm, não sendo possível analisar a causa da patologia.

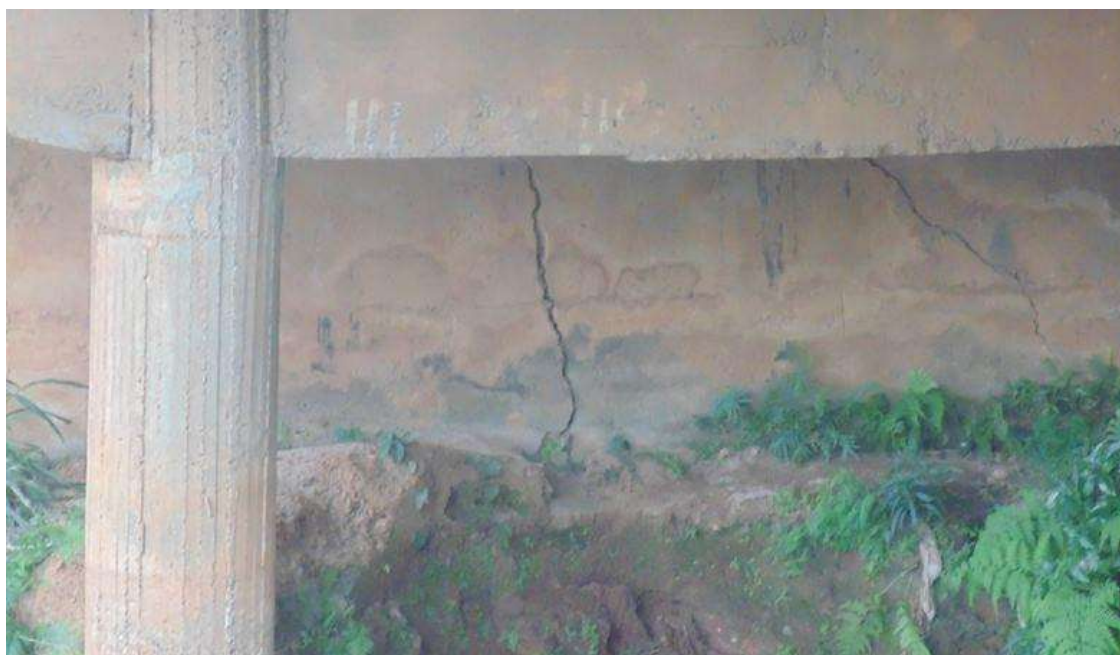
Foto 5 – O muro de arrimo da cabeceira leste apresenta fenda de largura média de 2cm.

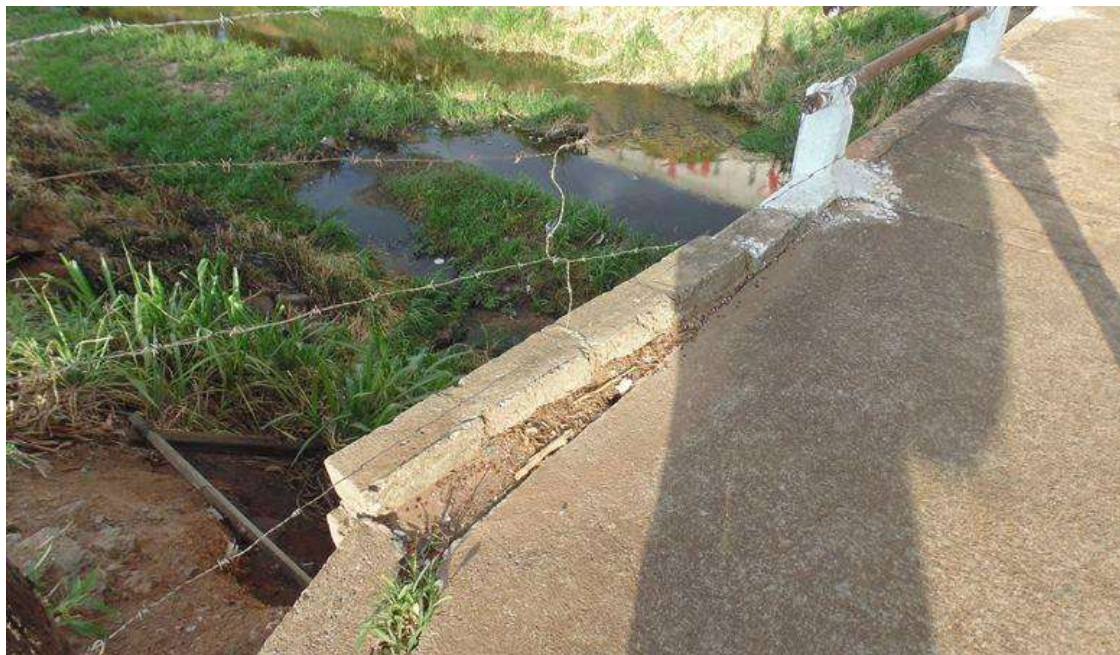
Foto 6 – Ausência de guarda-corpo em parte da ponte.

6. Em alguns pontos o guarda corpo foi destruído deixando exposta a encosta do talude em condições de colapso iminente e perigo ao usuário. Uma tentativa de proteção com arame farpado demonstra que o poder público tem conhecimento da patologia. (Foto 6)

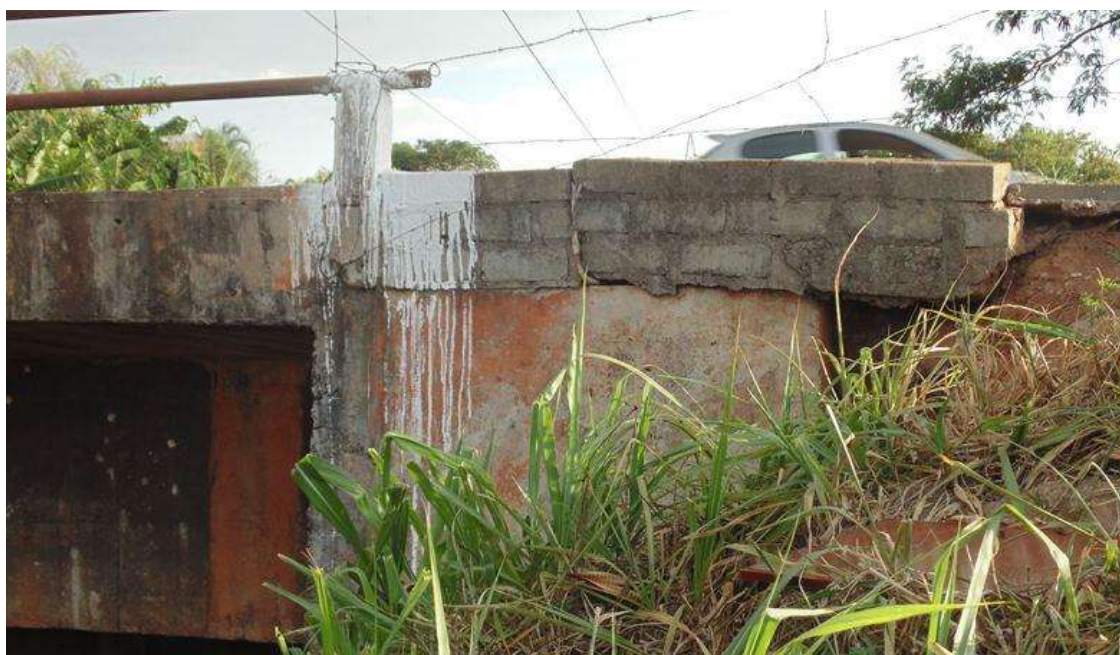
Foto 7 – Deslocamento da estrutura.

7. A continuidade do guarda corpo não é possível de se restabelecer porque a estrutura lateral está em colapso provocado por processo erosivo acentuado. (Foto 7)

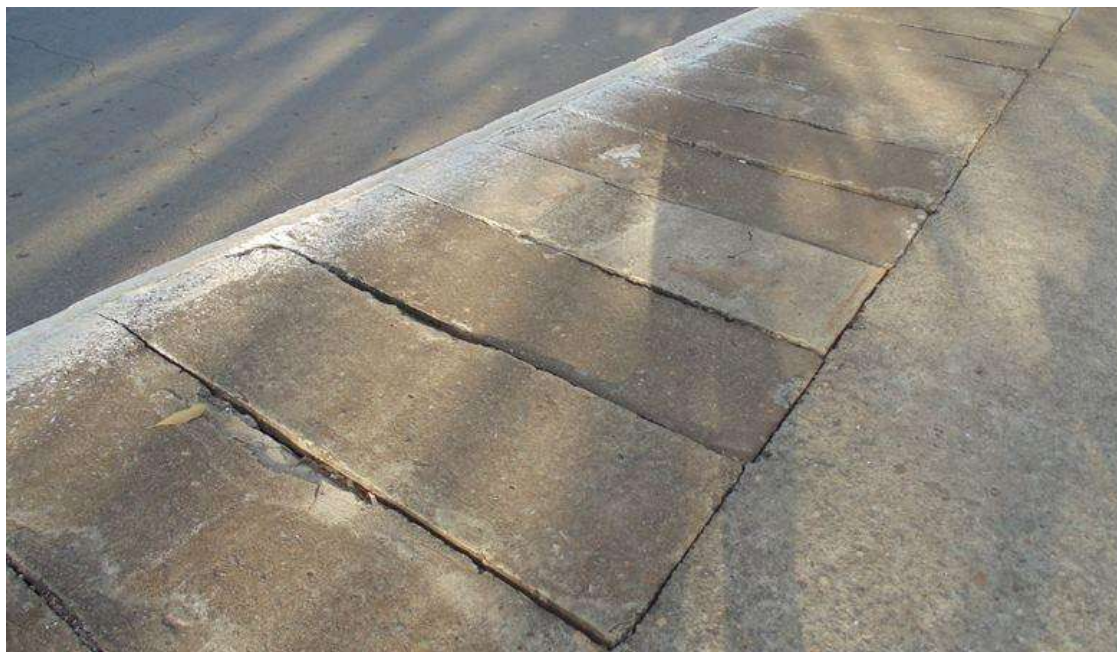
Foto 8 – Revestimento do passeio se soltando.

10. O passeio foi executado com placas flutuantes de concreto armado que se apresentam soltas, quebradas em vários pontos e passíveis de vandalismo. (Foto 8)
11. Onde os passeios foram executados em concreto moldado in loco, ocorrem deteriorações acentuadas com exposição do leito e cavidades que impõem risco de tropeço dos usuários. (Foto 10)
12. Em geral a iluminação é totalmente deficiente, com apenas um poste numa extensão de 300 metros de pista.
13. Não existe sinalização vertical. A sinalização horizontal está deficitária em virtude de recente obra de recapeamento. As guias de sarjeta receberam pintura recente, apesar de grandes extensões com total ausência das próprias guias.
14. A estrutura apresenta baixa incidência de infiltrações, fissuras e eflorescências.
15. As cabeceiras tiveram processos erosivos provocadas pela disposição inadequada dos drenos de sarjeta e boca de lobo.

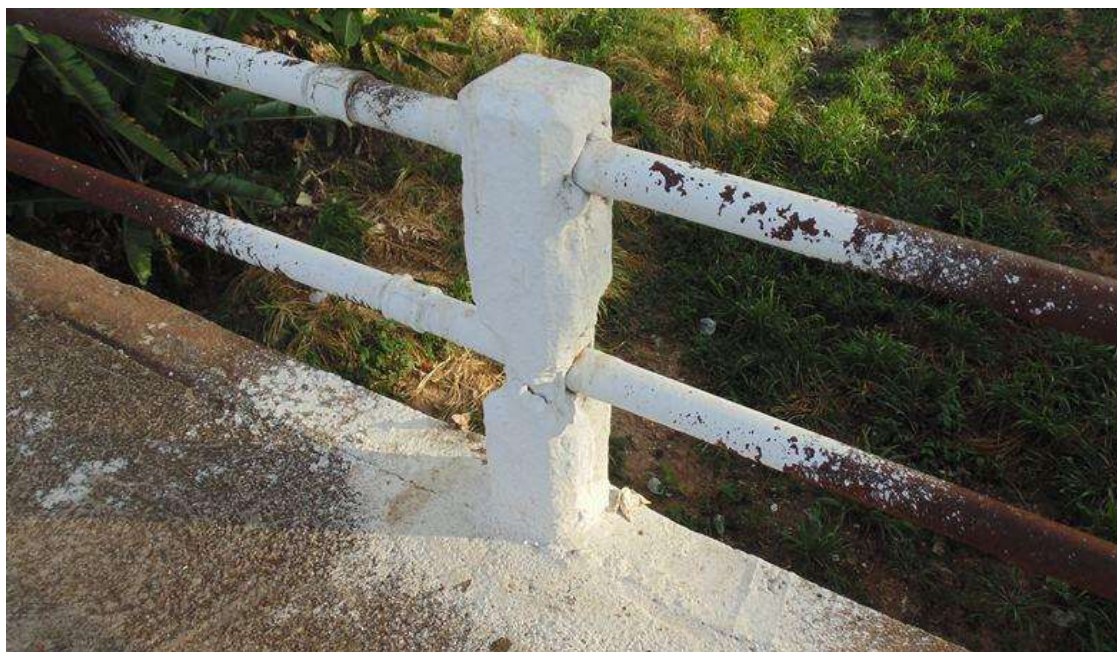
Foto 9 – Rompimento da ancoragem do guarda-corpo.

5. Todos os pilaretes dos guarda corpos está em processo avançado de degradação do concreto, comprometendo a estabilidade dos perfis metálicos. (Foto 9)

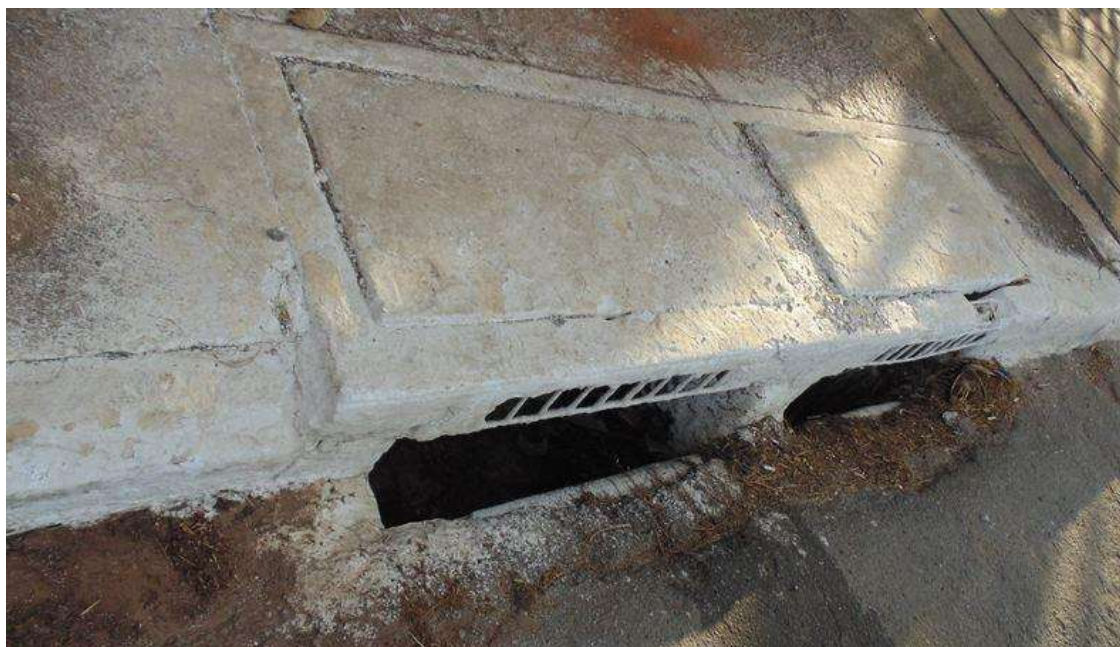
Foto 11 – As sarjetas não apresentam rebaixo em virtude dos seguidos recapeamentos recebidos.

2. Os seguintes recapeamentos eliminaram por completo os rebaixos das sarjetas, comprometendo o perfil ideal que contribuiria para rápido escoamento de água. Com isto aumenta a possibilidade de empoçamentos, lâminas de água e aquaplanagens. Foto 11

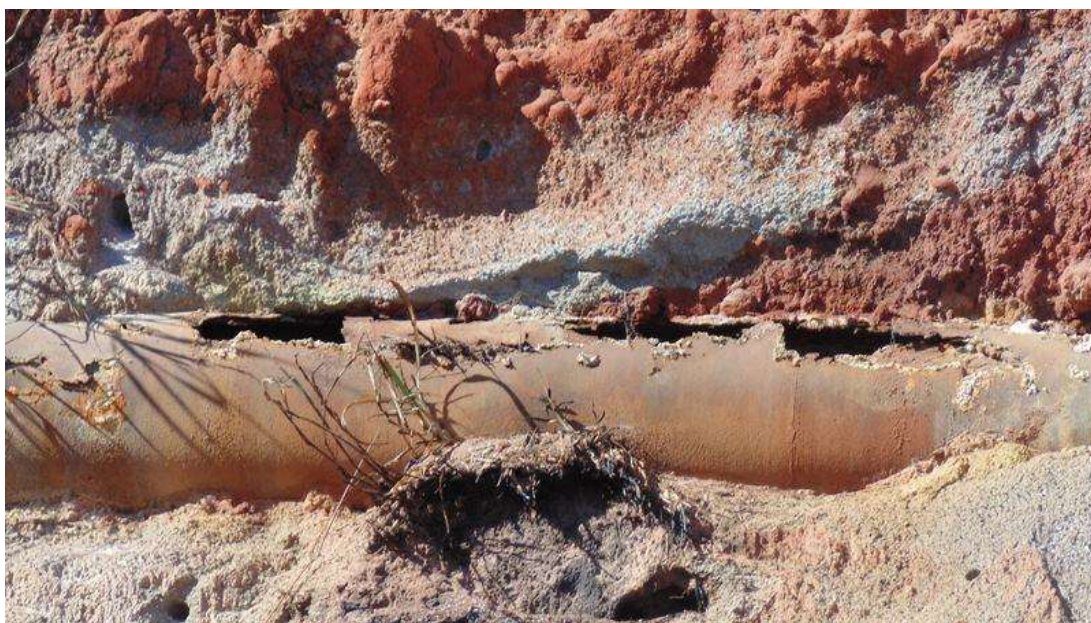
Foto 2 – Corrosão em estado avançado da tubulação de água potável que passa pela lateral da ponte, que não possui pintura protetiva.

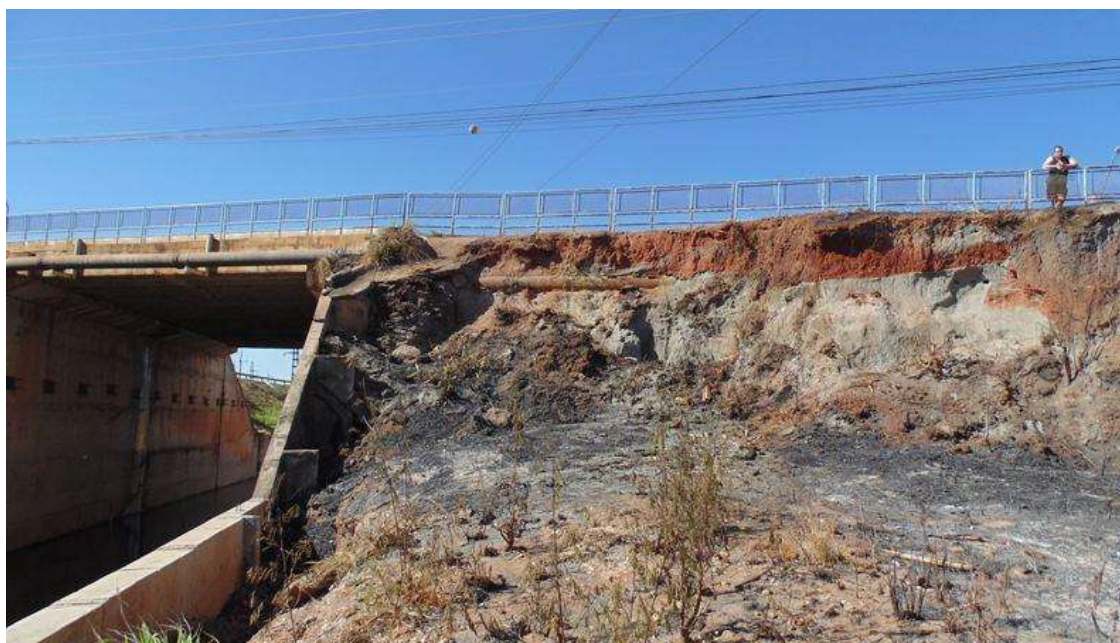
Foto 3 – Infiltração, causando processo erosivo nos taludes das cabeceiras à jusante.
