# ESTUDO DE VIADUTOS

**INSTITUTO BRASILEIRO DE AVALIAÇÕES E  
PERÍCIAS DE ENGENHARIA**

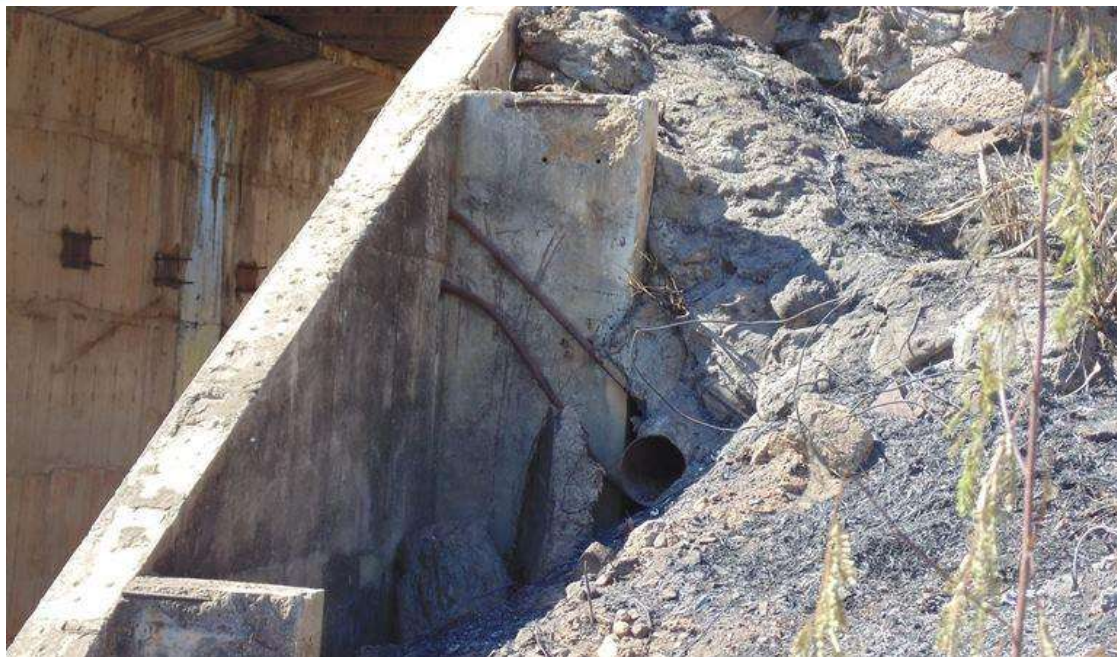
Foto 4 – Ferragem aparente na cabeceira, sujeita à corrosão, onde está ocorrendo erosão.

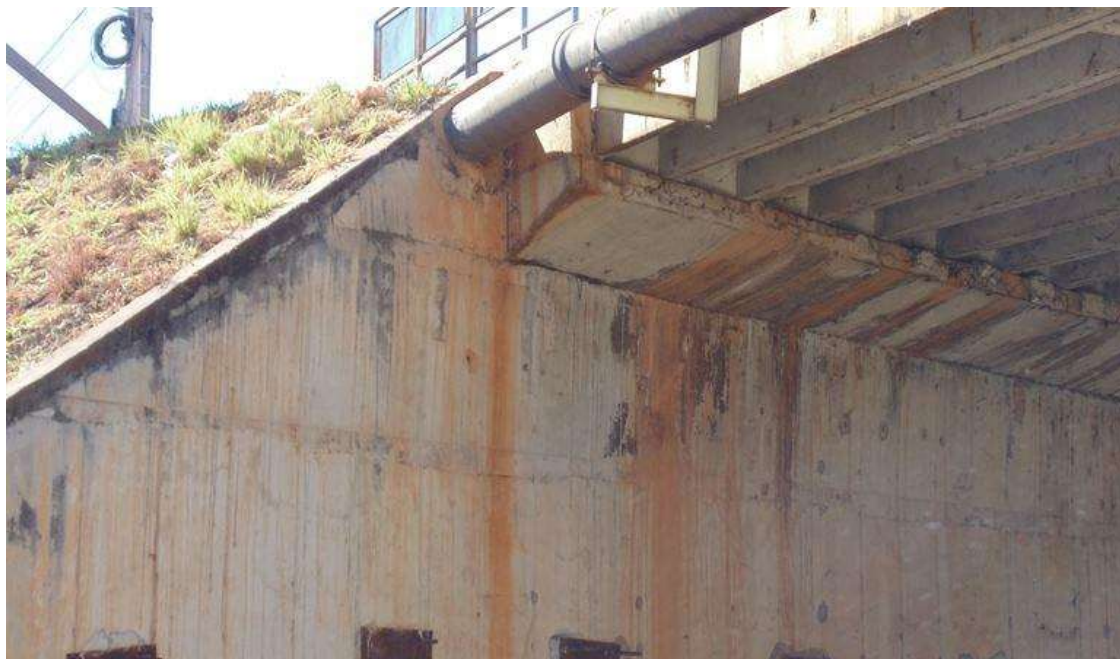
Foto 6 – Sinais de infiltração de baixo comprometimento à vida útil dos elementos. Ocorrência de eflorescência.

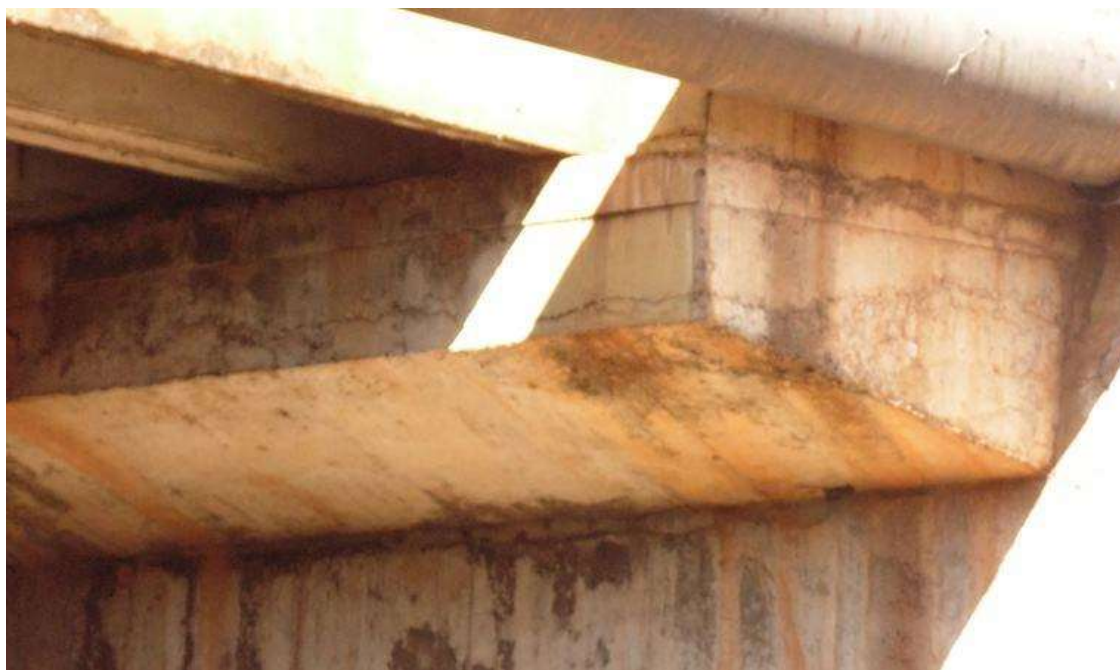
Foto 7 – Trinca na horizontal em uma viga de apoio do tabuleiro, localizada na cabeceira leste, sem evidência de infiltração.

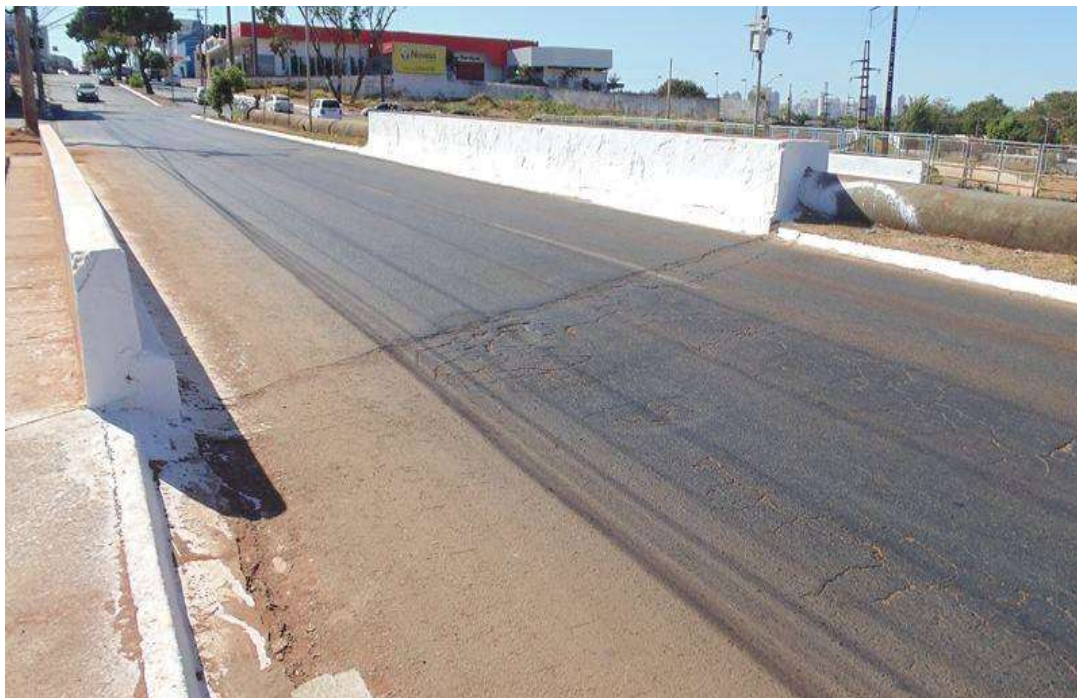
Foto 10 – Recalque do pavimento e trincas na junta de dilatação e ausência de sinalização horizontal.

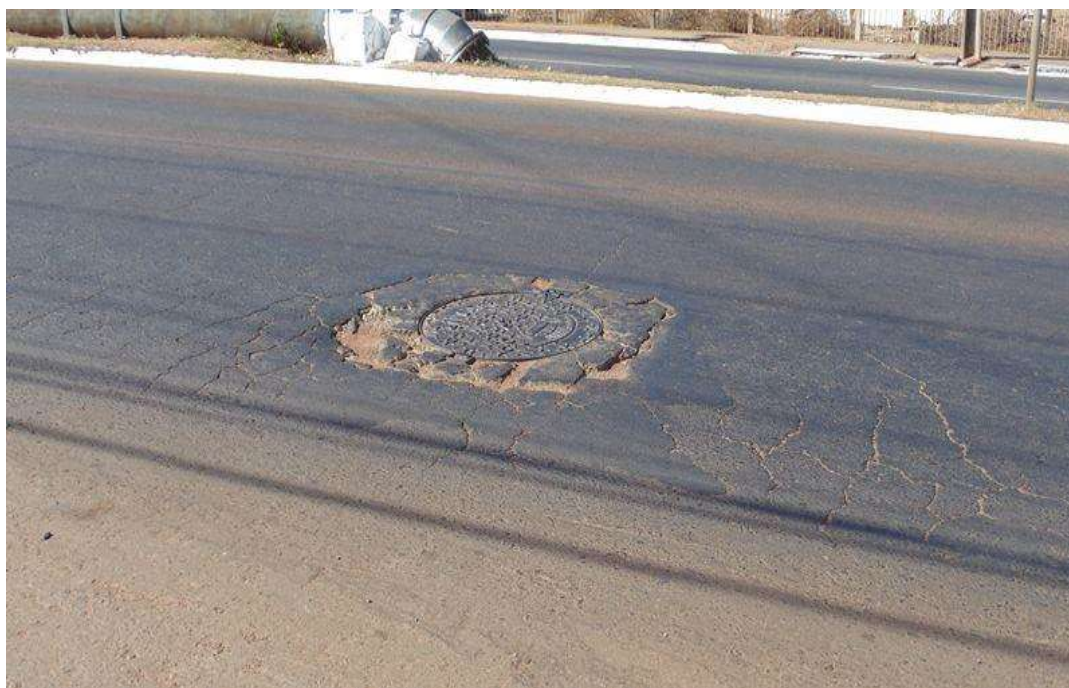
Foto 11 – Trincas e buracos no pavimento.

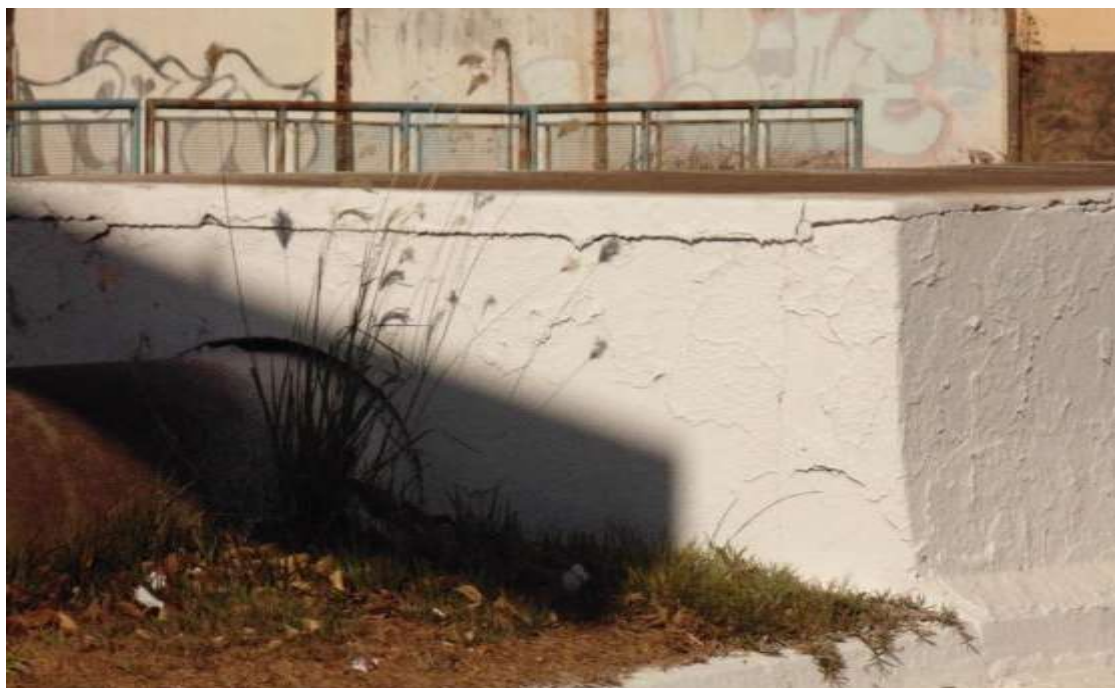
Foto 13 – Trinca no guarda-corpo da ponte.

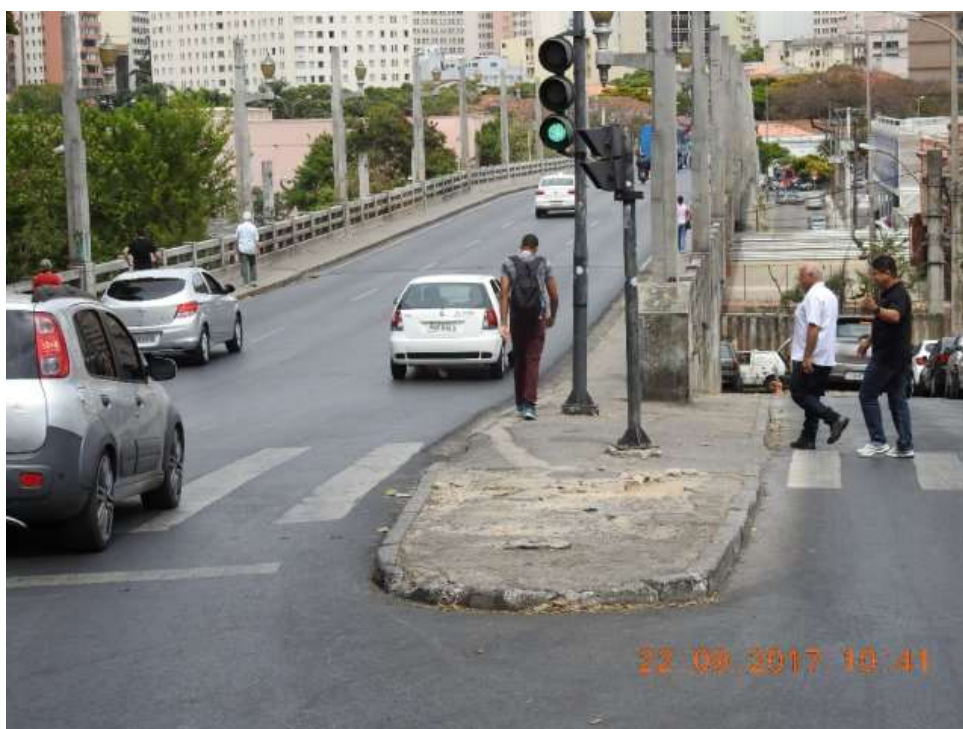
F02/FL – Danos generalizados e falta de padronização do passeio, falta do ladrilho hidráulico tátil de direcionamento e alerta. Ausência de sinalização (Avenida do Contorno continua na lateral com possibilidade de retorno).

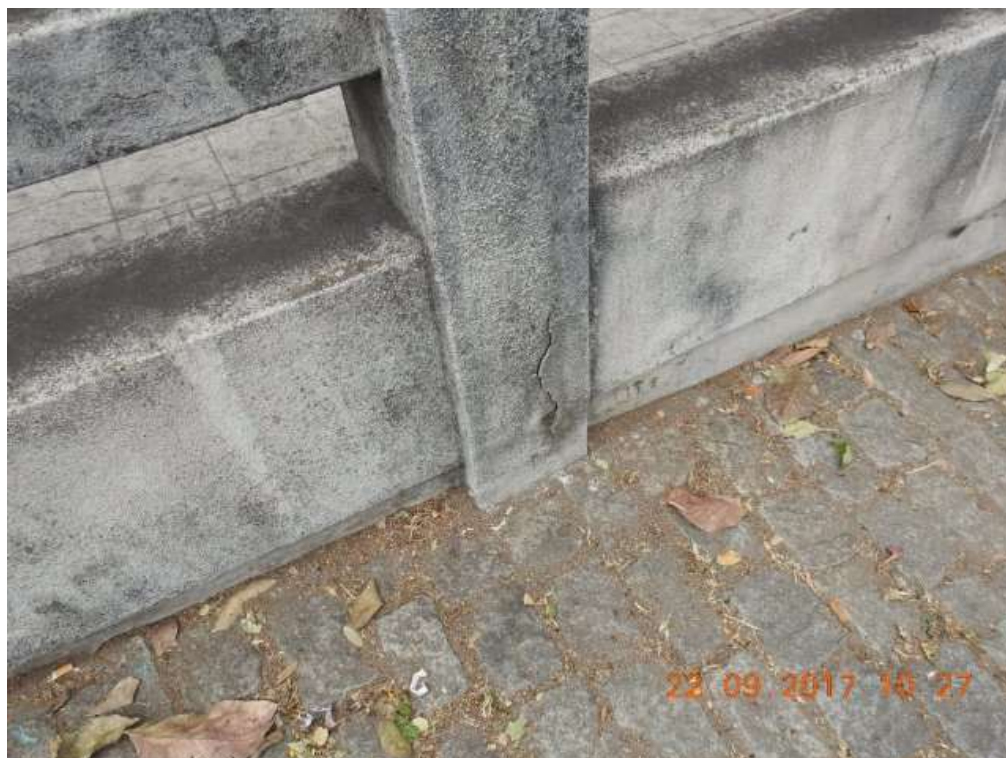
F05/FL – Trinca na base do pilar do guarda corpo.

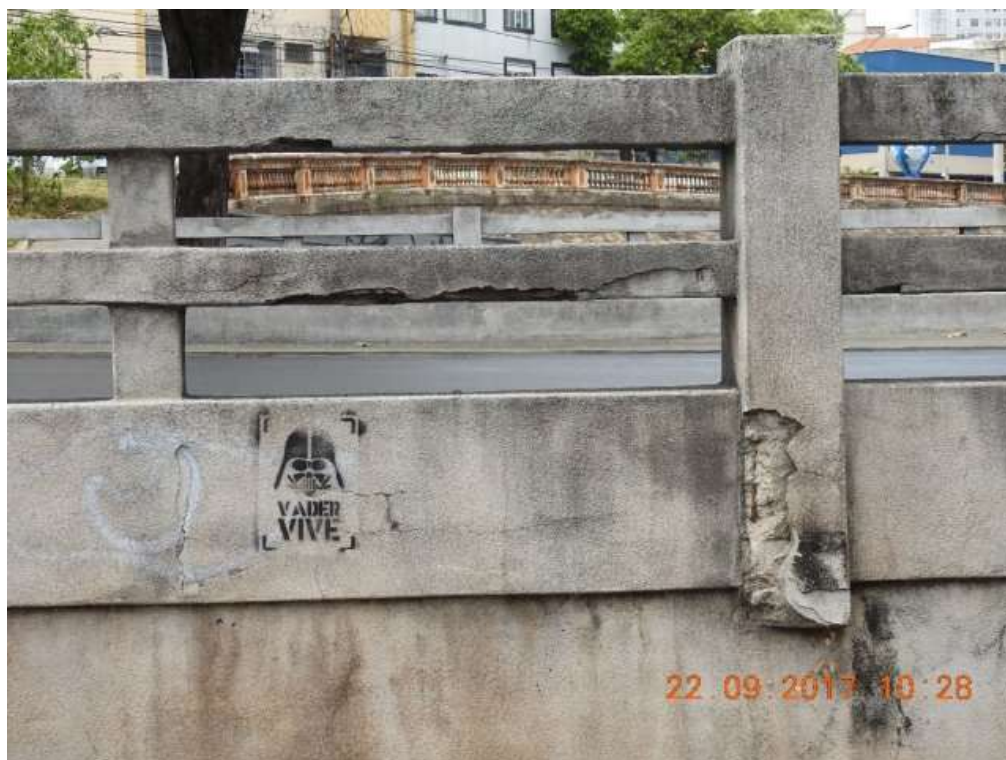
F06/FL – Outro ponto com trincas, desprendimento e perda do recobrimento na base do pilar e no guarda corpo, oxidação da ferragem.

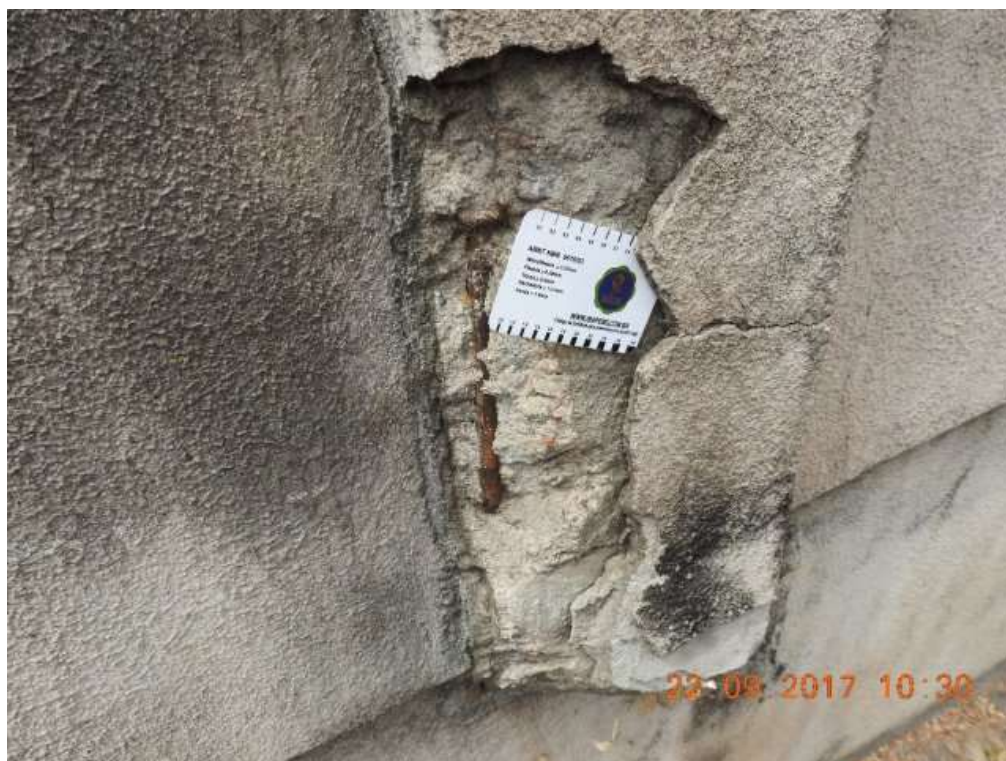
F07/FL – Detalhe da foto anterior, observa-se oxidação da ferragem.

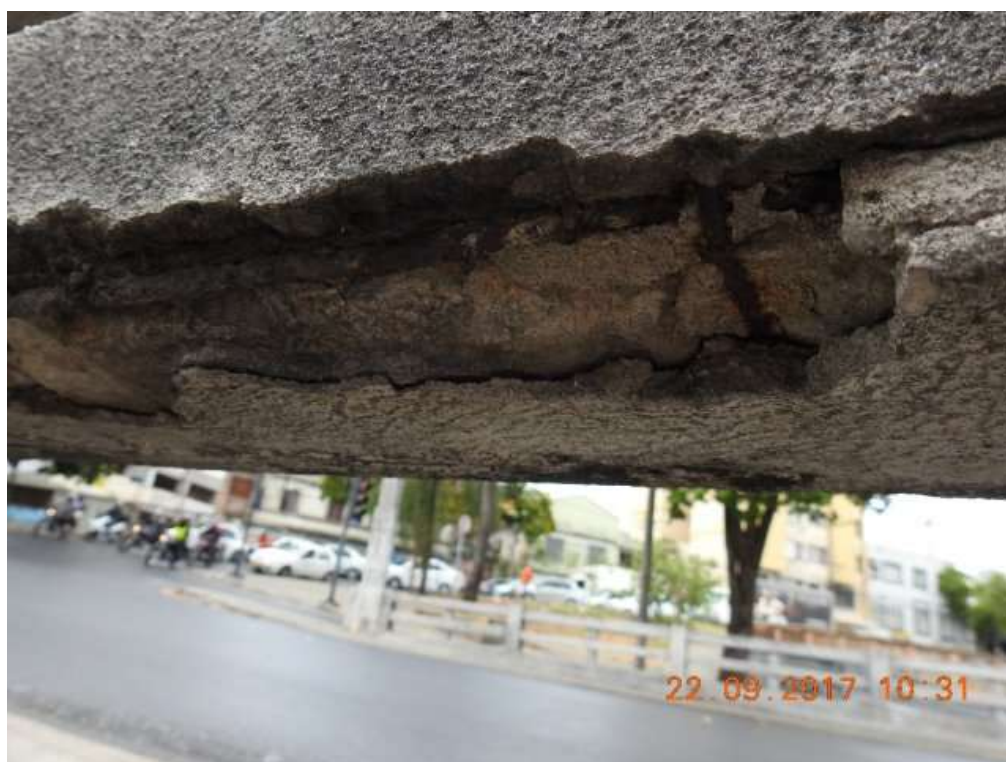
F08/FL – Outro detalhe de desprendimento e perda do recobrimento, e oxidação da ferragem exposta do guarda corpo.

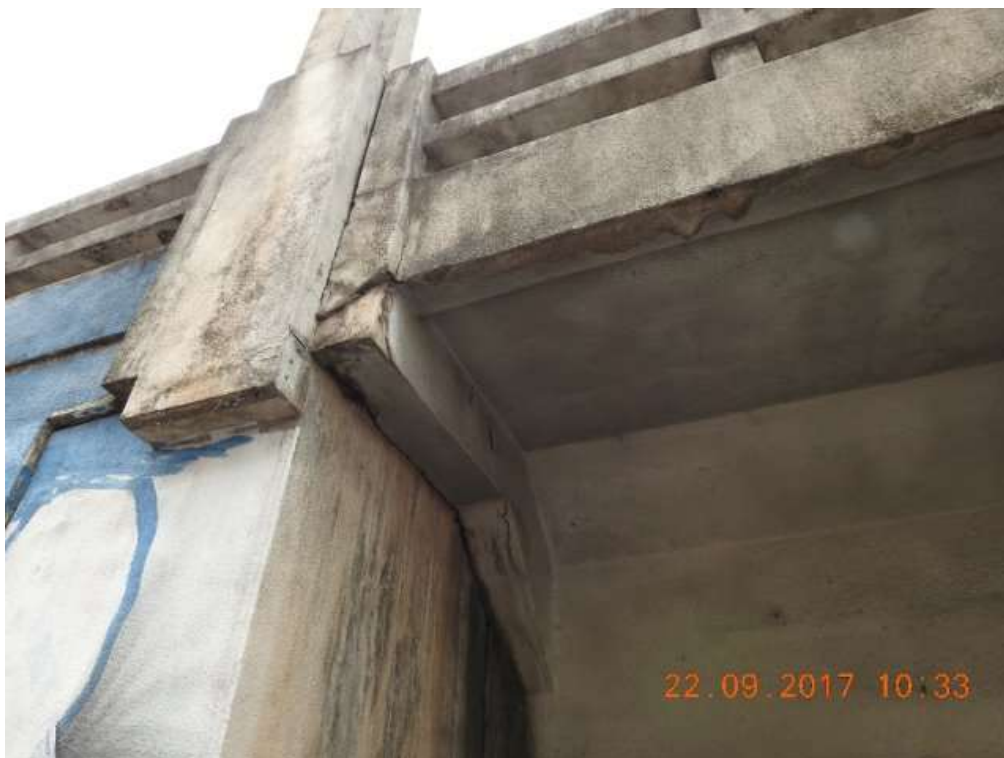
F11/FL – Presença de umidade na junta de dilatação, localizada na cabeceira do viaduto (lado do Bairro Floresta), desprendimento e perda do recobrimento no pilar, e trincas existentes na viga.

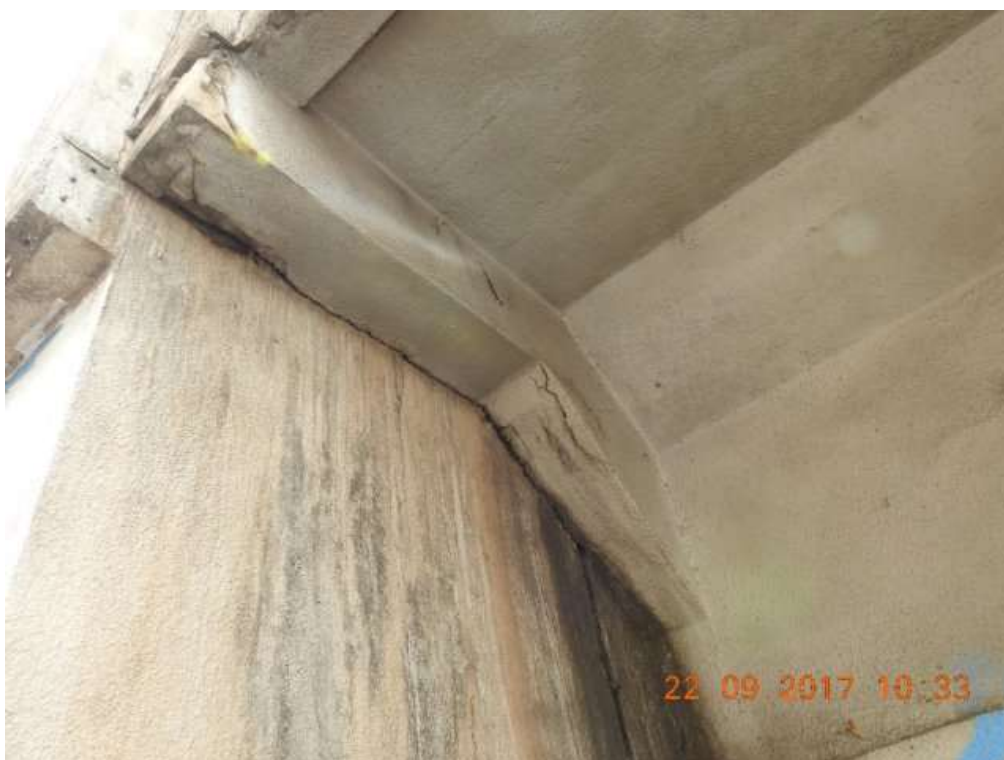
F12/FL – Detalhe foto anterior, observa-se trinca na viga e umidade excessiva.

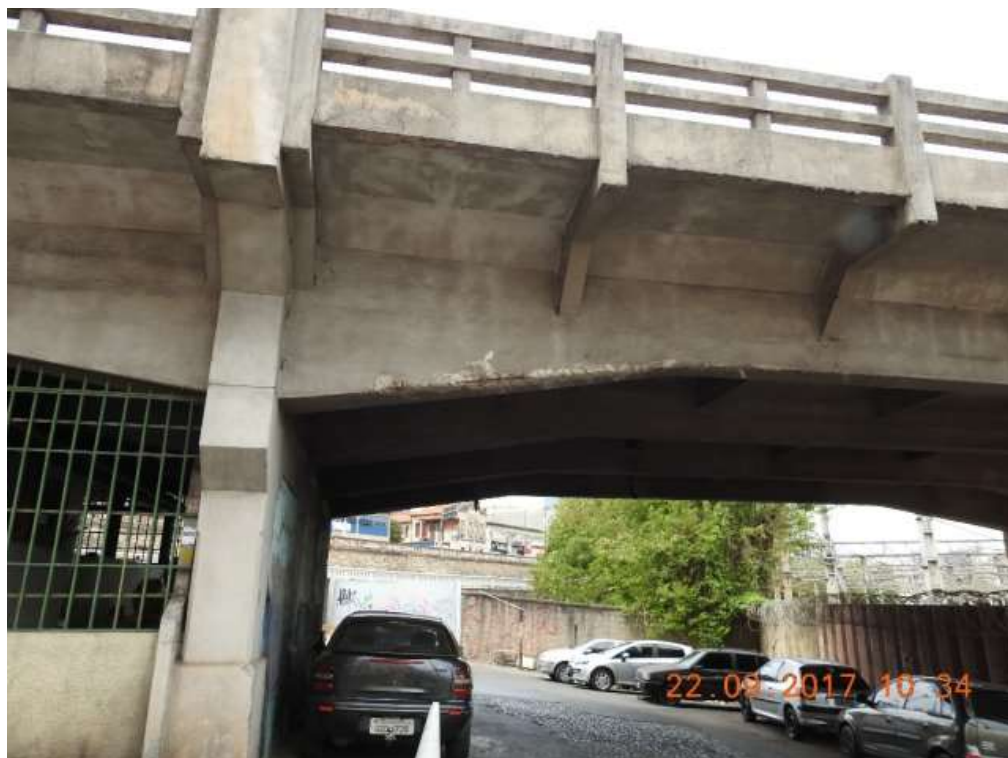
F13/FL – Neste ponto, observa-se impacto de veículos de grande porte na estrutura do viaduto.

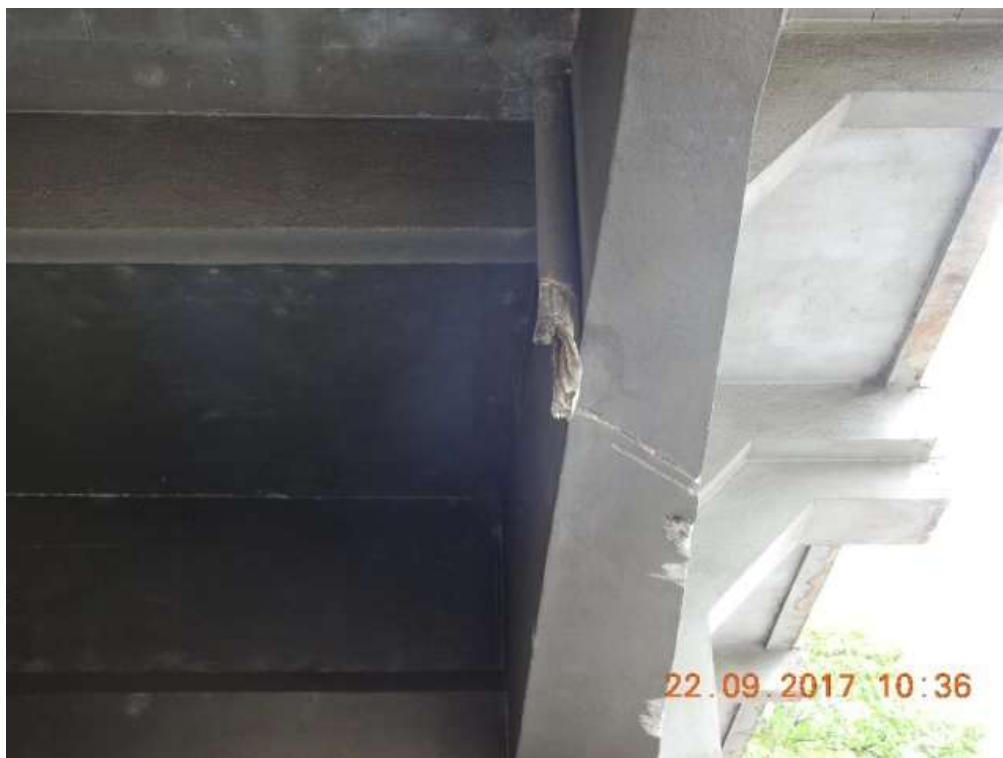
F19/FL – Outro ponto em que ocorre impacto de veículos com a estrutura do viaduto, lixo no sistema de drenagem.

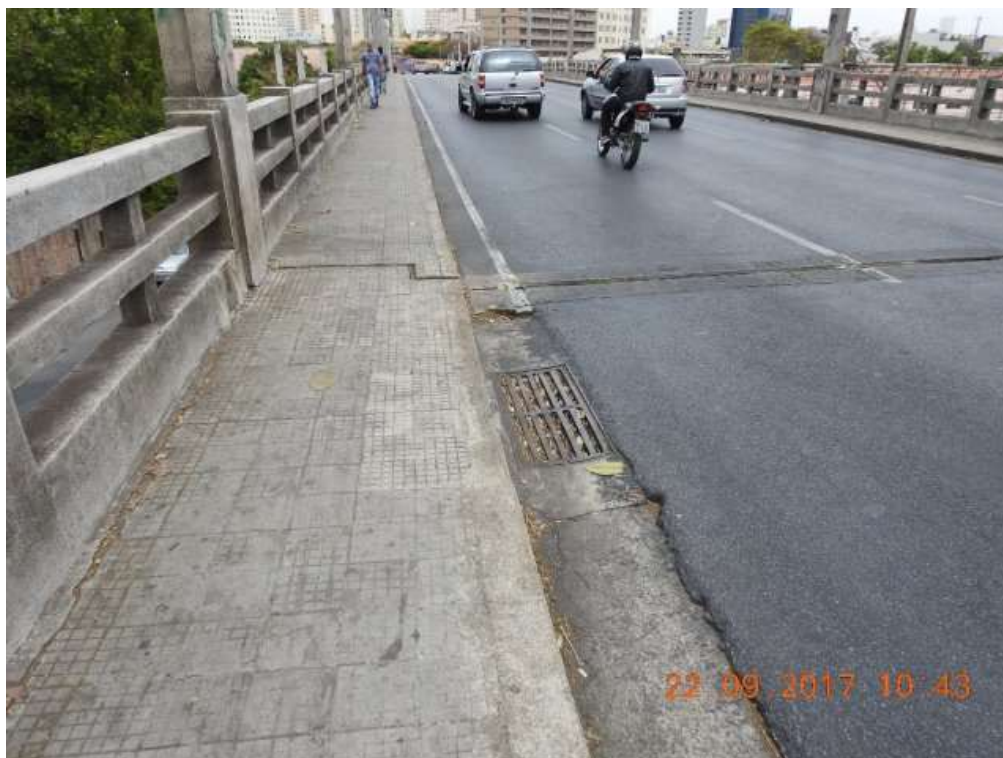
F21/FL – Vista geral do guarda corpo e parte do sistema de drenagem, sujeira, danos na sarjeta e junta.

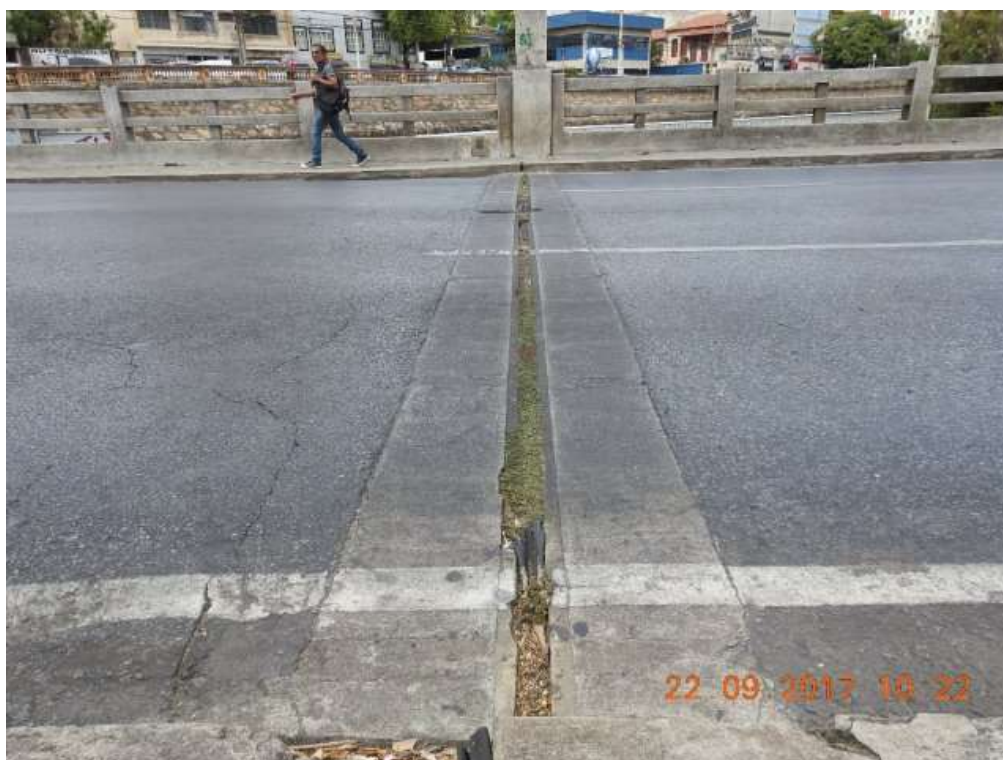
F22/FL – Detalhe da junta, o elemento do sistema de impermeabilização já comprometido e sem função. Presença de vegetação e sujeira na junta.

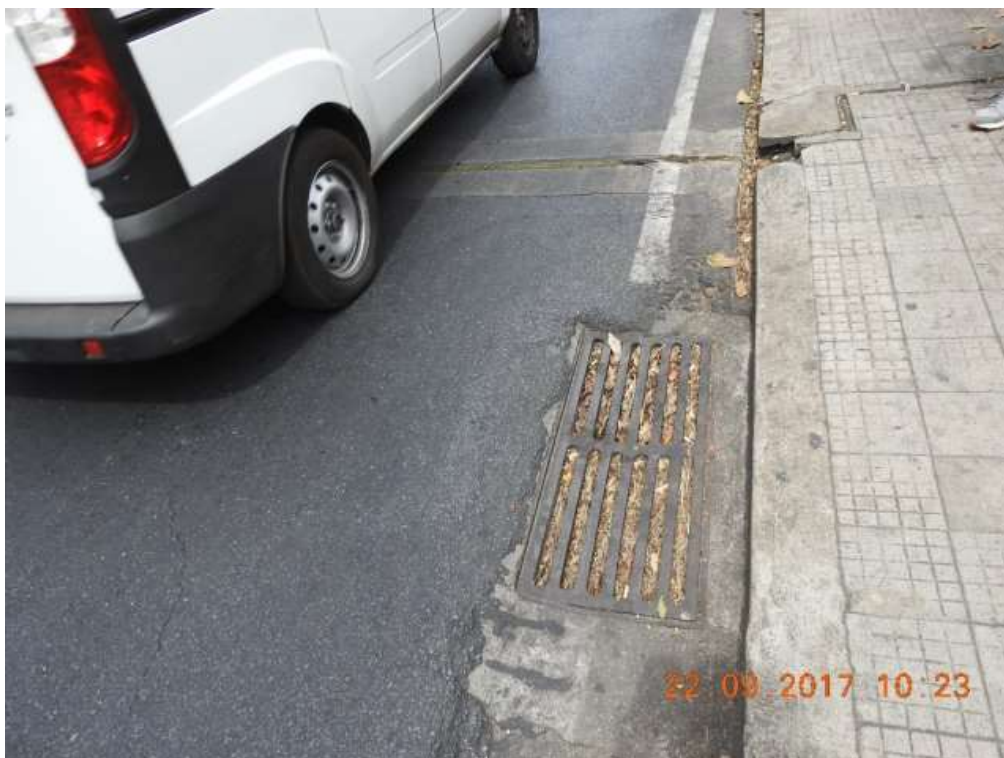
F23/FL – Detalhe sistema de drenagem com excesso de sujeira, indica falta de manutenção, dano no meio fio a direita.

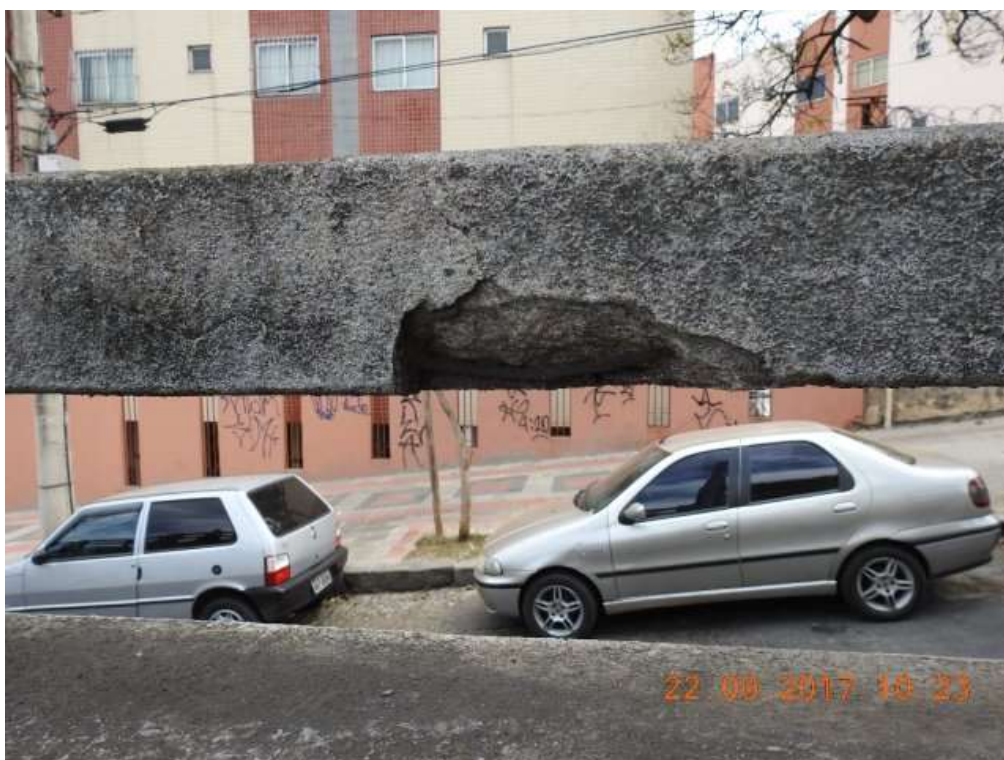
F24/FL – Desprendimento e perda de parte do revestimento, e oxidação da ferragem no guarda-corpo, nota-se que abaixo existe fluxo de veículos e pedestres.

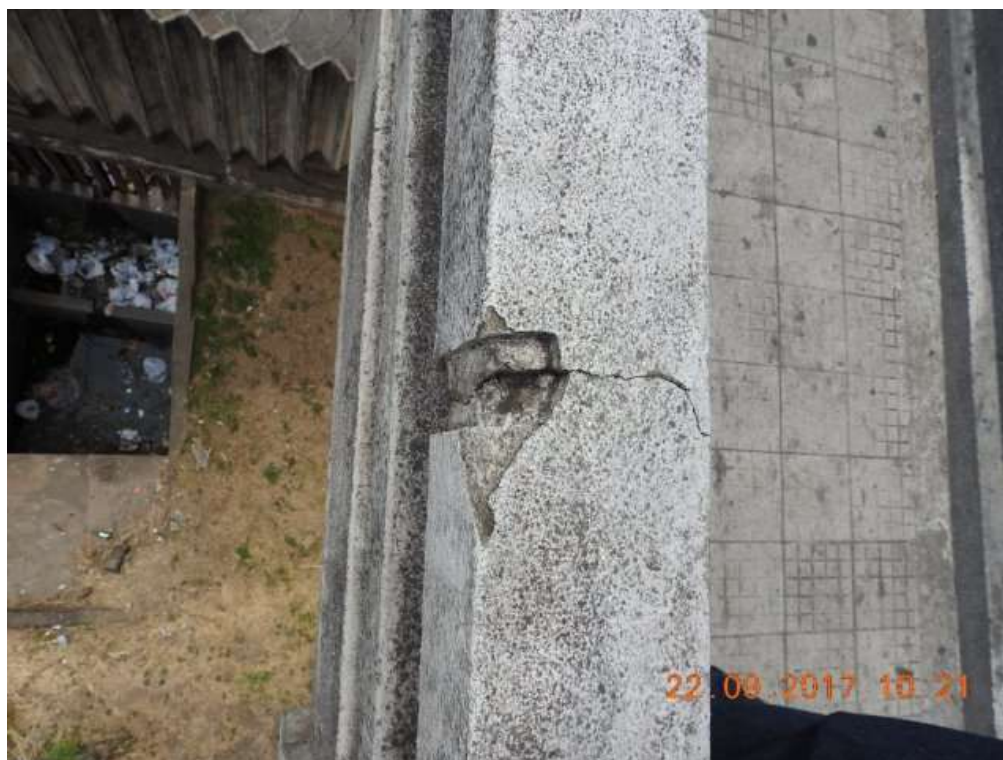
F26/FL – Trinca, deslocamento e perda de parte do recobrimento do guarda-corpo. Observa-se grande acúmulo de lixo no sistema de drenagem no lado esquerdo.

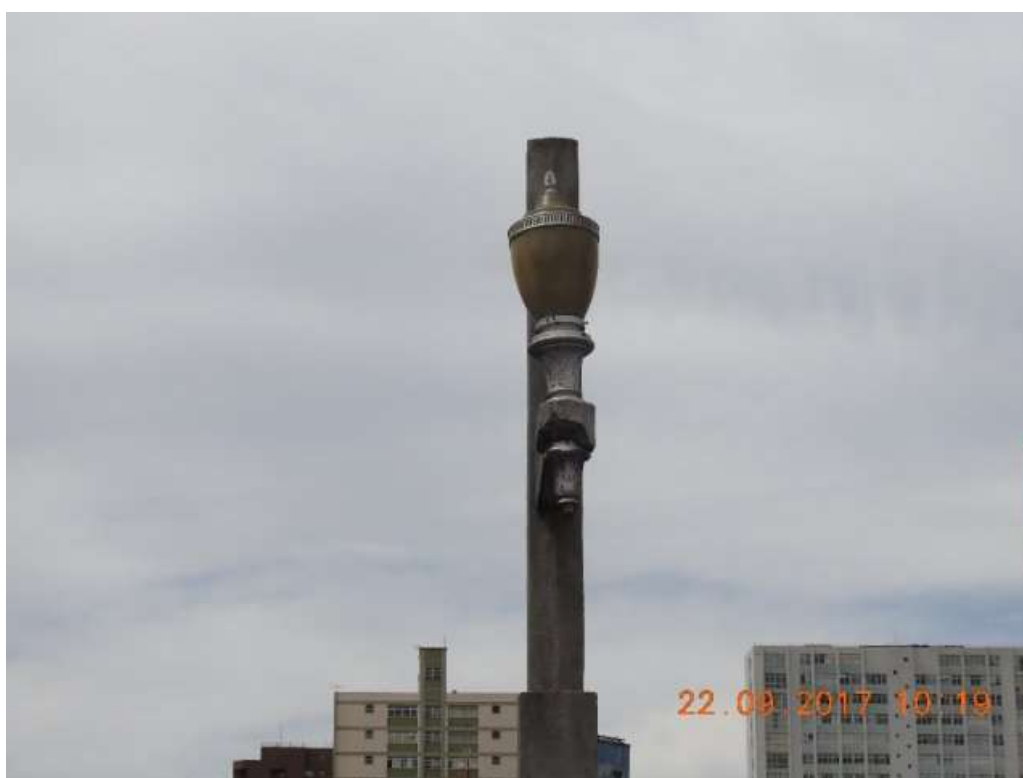
F28/FL – Desplacamento do concreto na base do suporte da luminária, abaixo grande fluxo de pedestres e veículos.

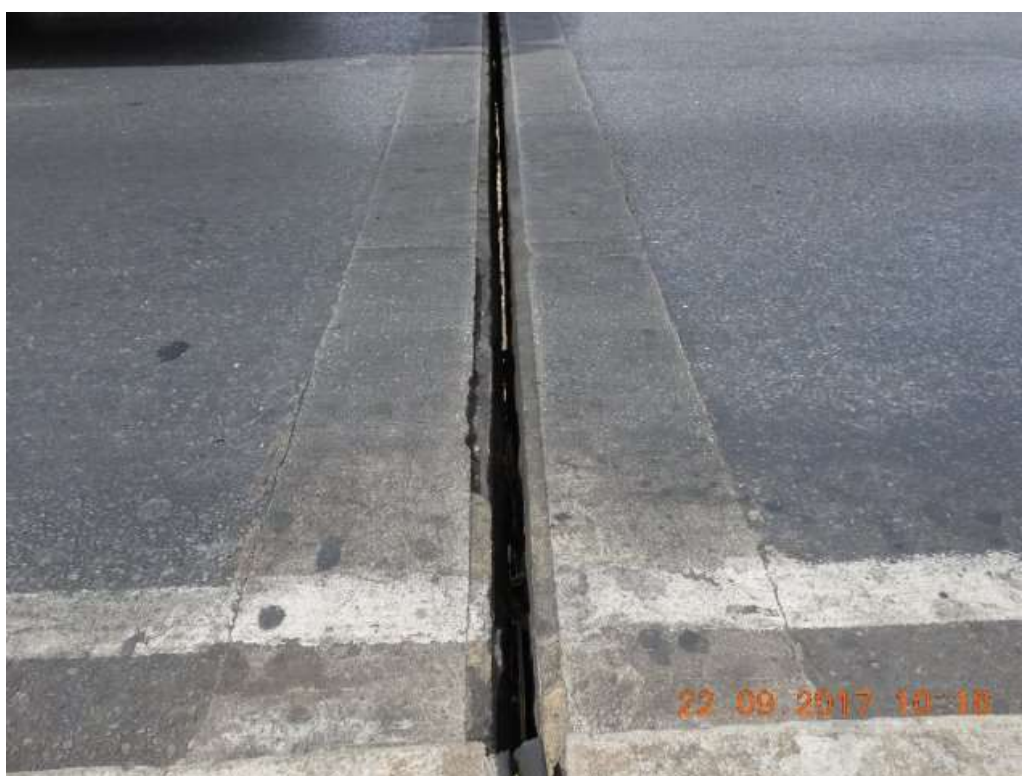
F30/FL – Detalhe para junta localizada na parte central do viaduto, perda total do elemento do sistema de impermeabilização.

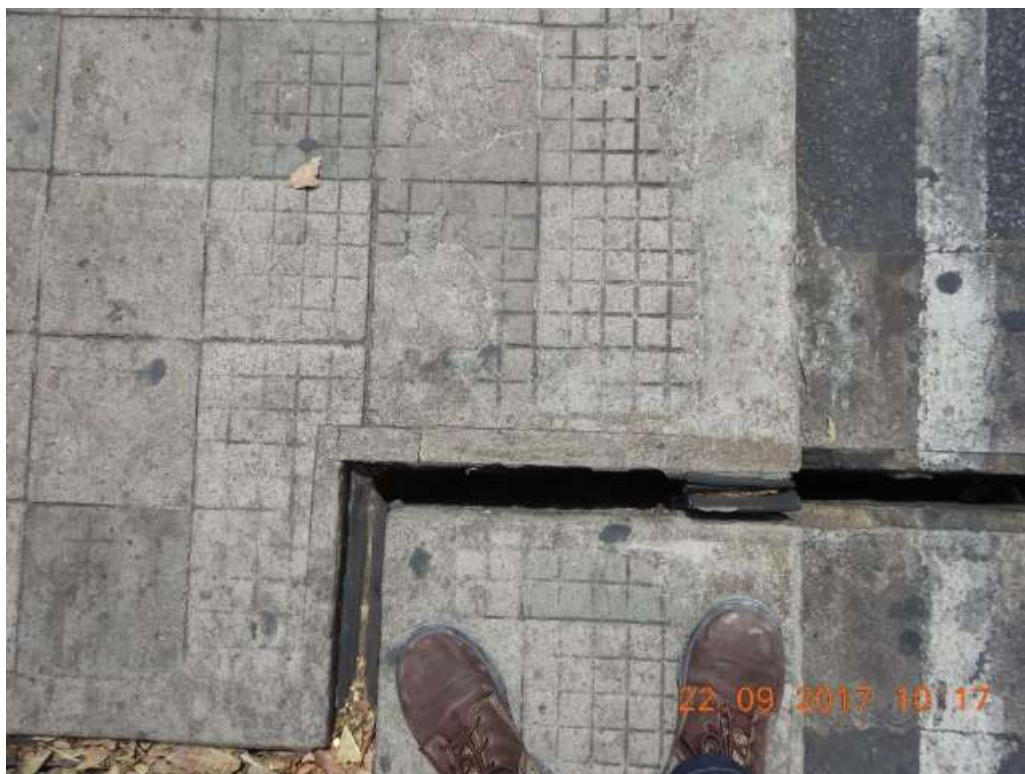
F31/FL – Outro ponto da junta, no passeio, perda do elemento do sistema de impermeabilização, ainda na parte central do viaduto.

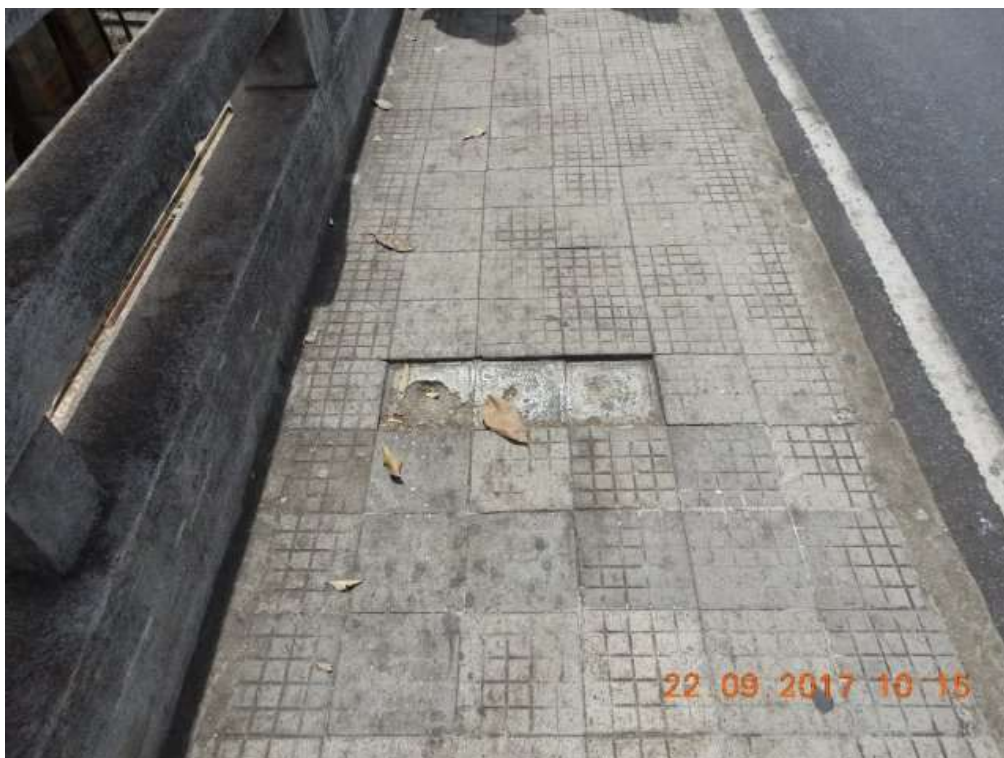
F33/FL – Perda de parte do revestimento no passeio.

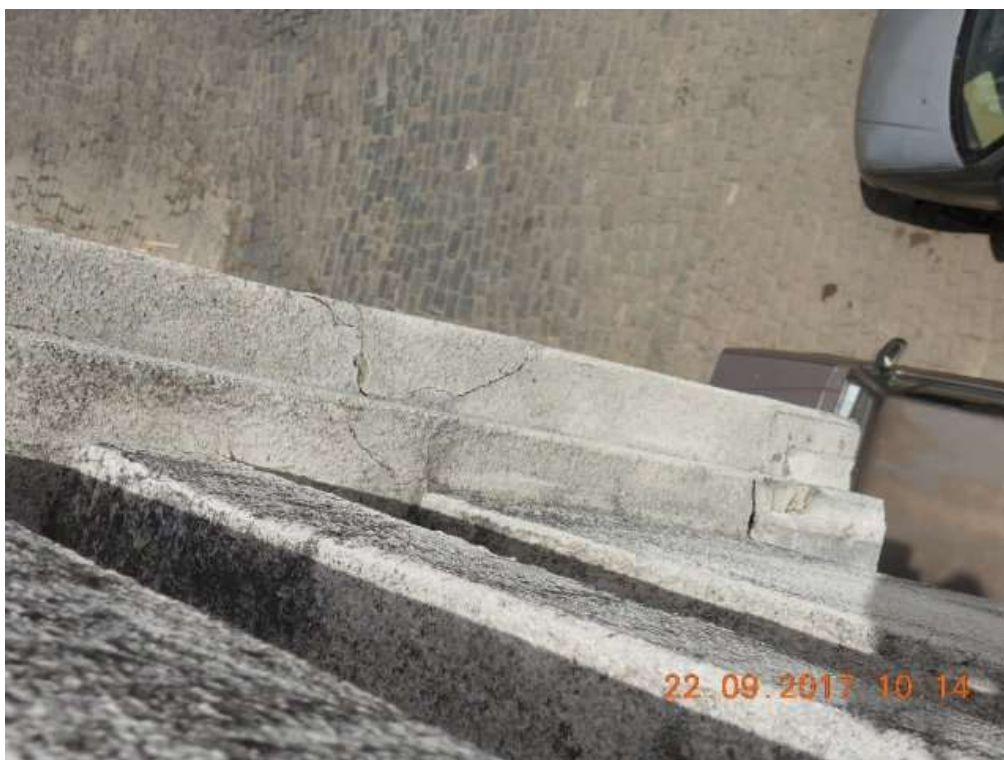
F34/FL – Trincas e início de deslocamento e perda de parte do recobrimento no pilar do guarda corpo, observa-se que abaixo, local aonde ficam carros estacionados e presença de pedestres.

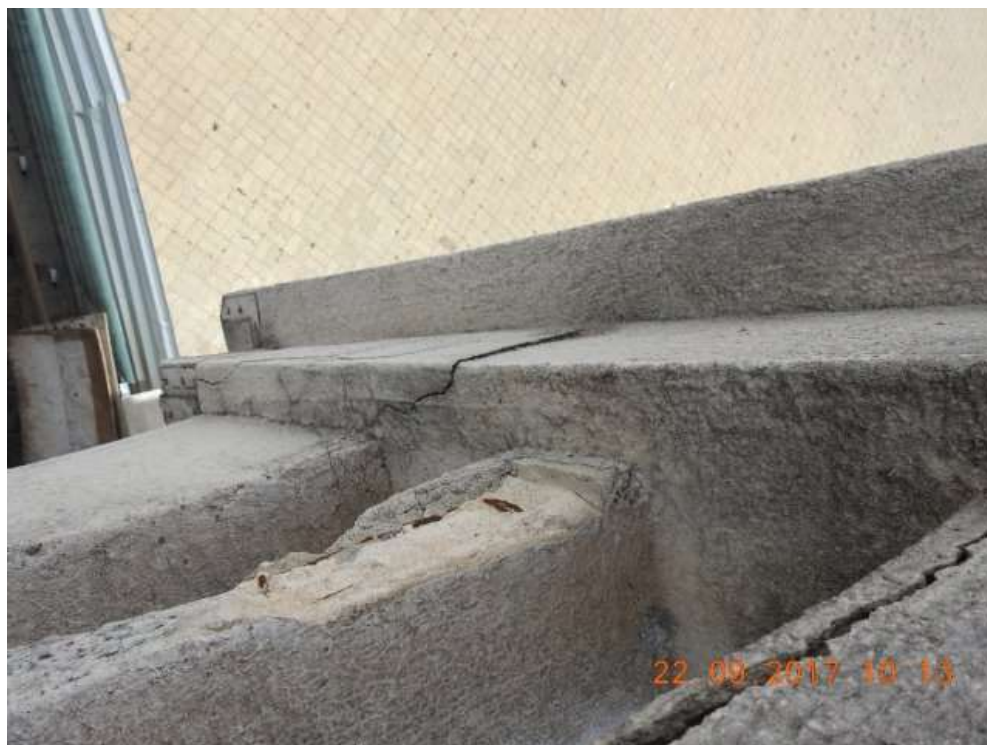
F35/FL – Outro ponto, trincas e início de deslocamento e perda de parte do recobrimento no pilar e no guarda corpo, observa-se que abaixo, local aonde ficam carros estacionados e presença de pedestres.

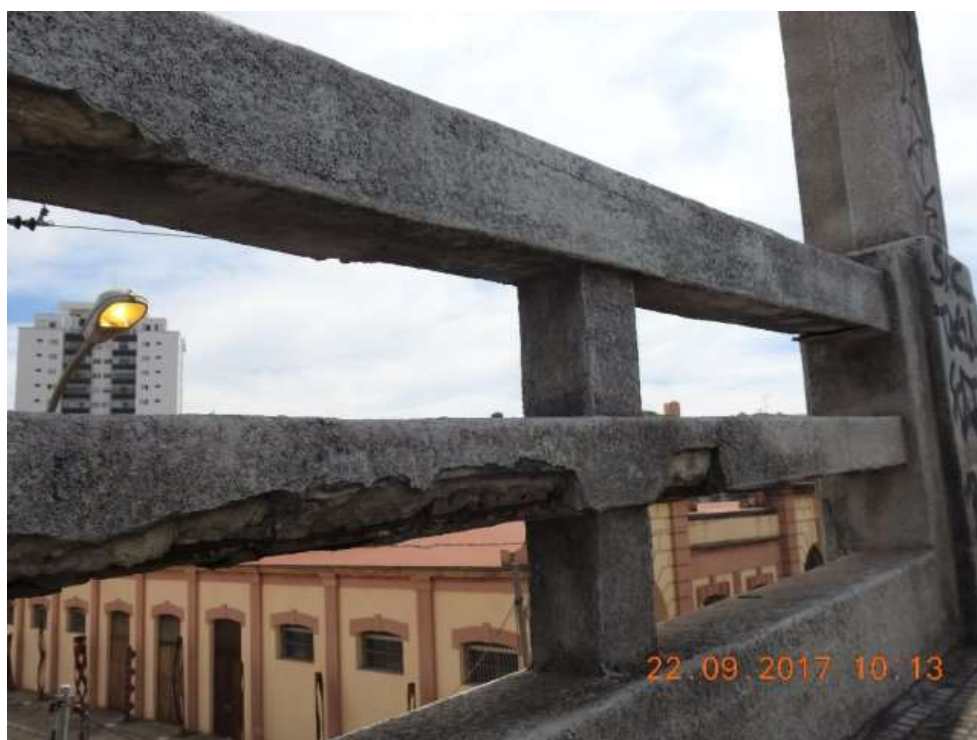
F36/FL – Outro ponto aonde ocorre deslocamento e perda do recobrimento, e oxidação da ferragem no guarda corpo, abaixo local aonde ocorre transito de pessoas.

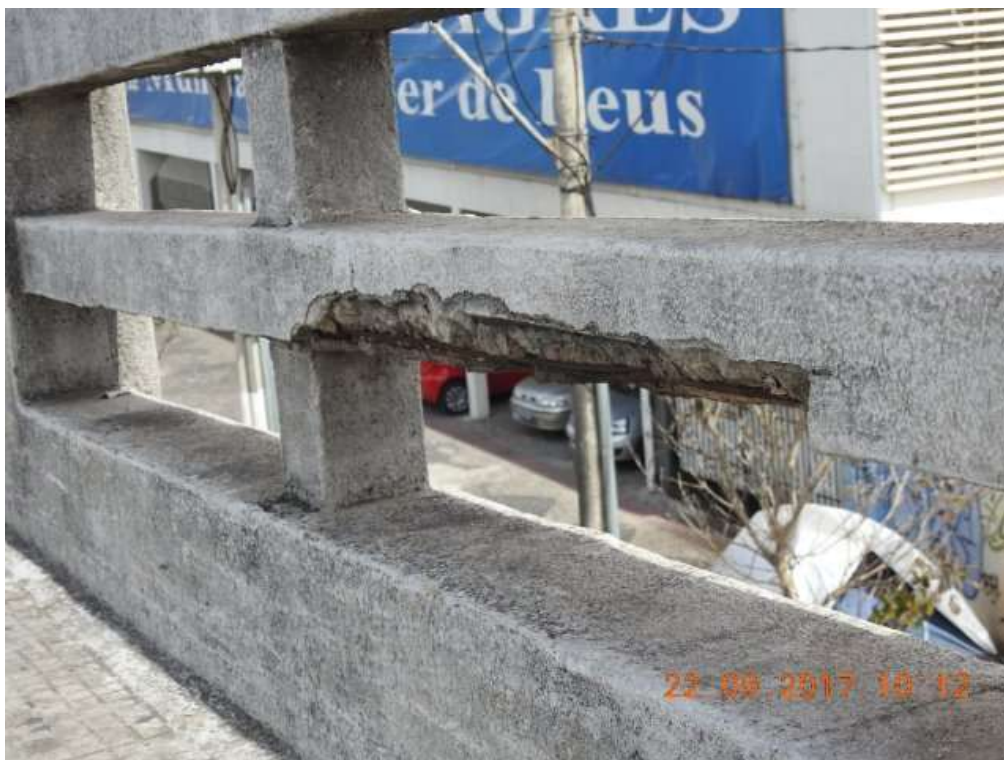
F37/FL – Outro ponto aonde ocorre desprendimento e perda do recobrimento, e oxidação da ferragem no guarda corpo, abaixo transito de veículos e pessoas.

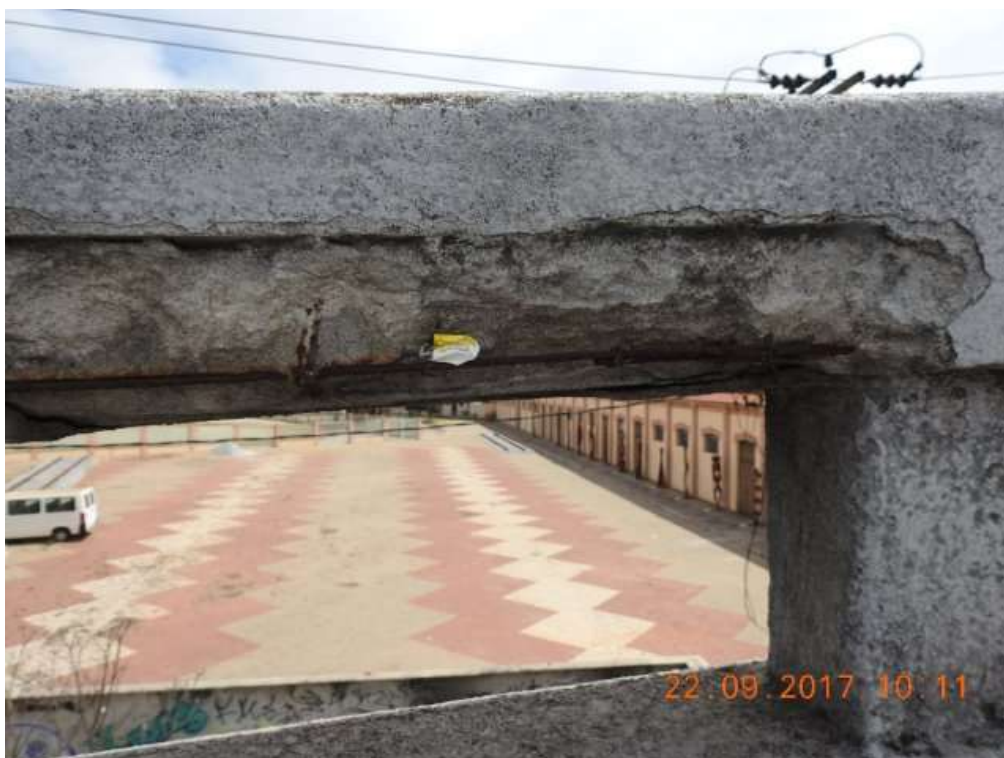
F38/FL – Outro ponto onde ocorre deslocamento e perda do recobrimento, e oxidação da ferragem no guarda corpo.
