# ESTUDO DE VIADUTOS

**INSTITUTO BRASILEIRO DE AVALIAÇÕES E  
PERÍCIAS DE ENGENHARIA**

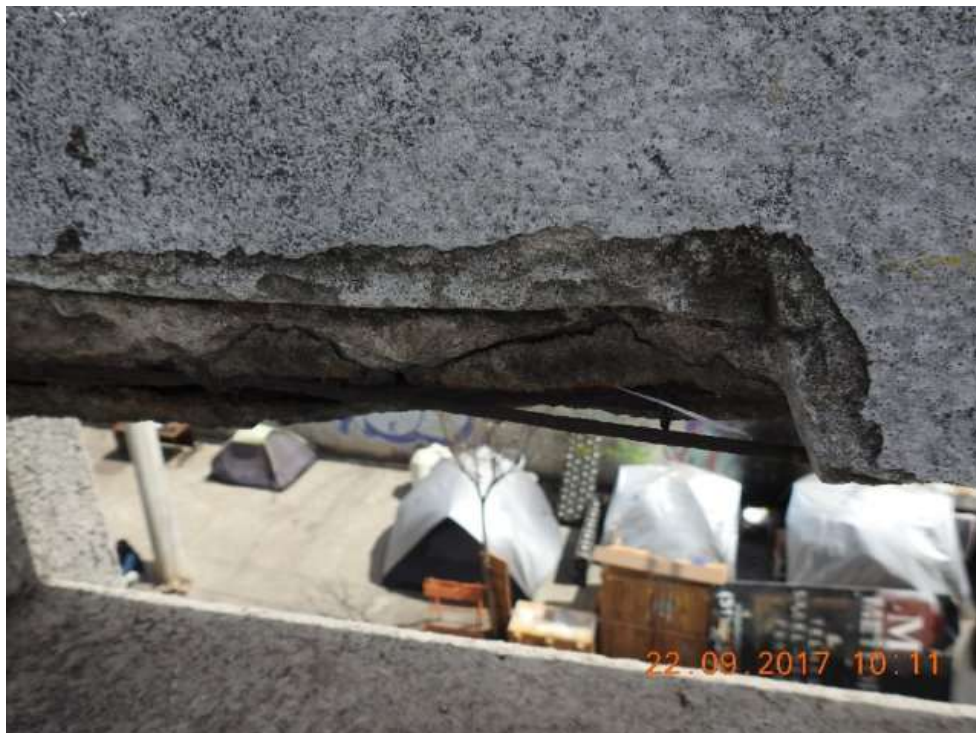
F39/FL – Outro ponto aonde ocorre deslocamento e perda do recobrimento, e oxidação da ferragem do guarda corpo, observa-se que abaixo fluxo de pedestres e veículos.

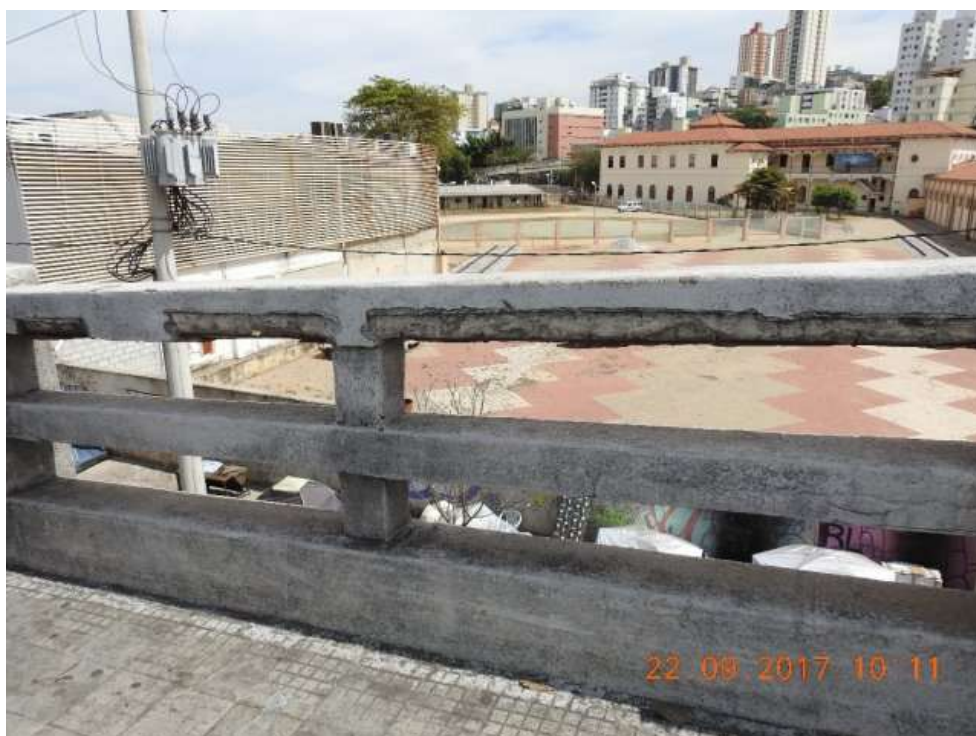
F40/FL – Outro ponto aonde ocorre deslocamento e perda do recobrimento, e oxidação da ferragem do guarda corpo, observa-se que abaixo fluxo de pedestres e veículos.

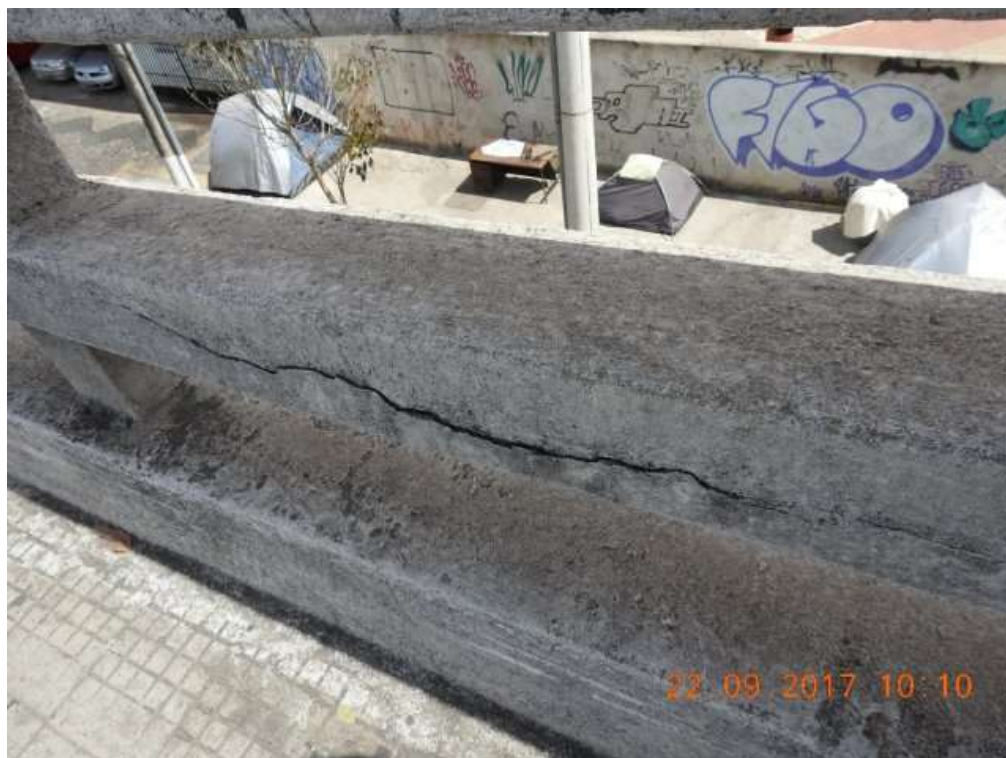
F41/FL – Trincas no recobrimento do guarda corpo.

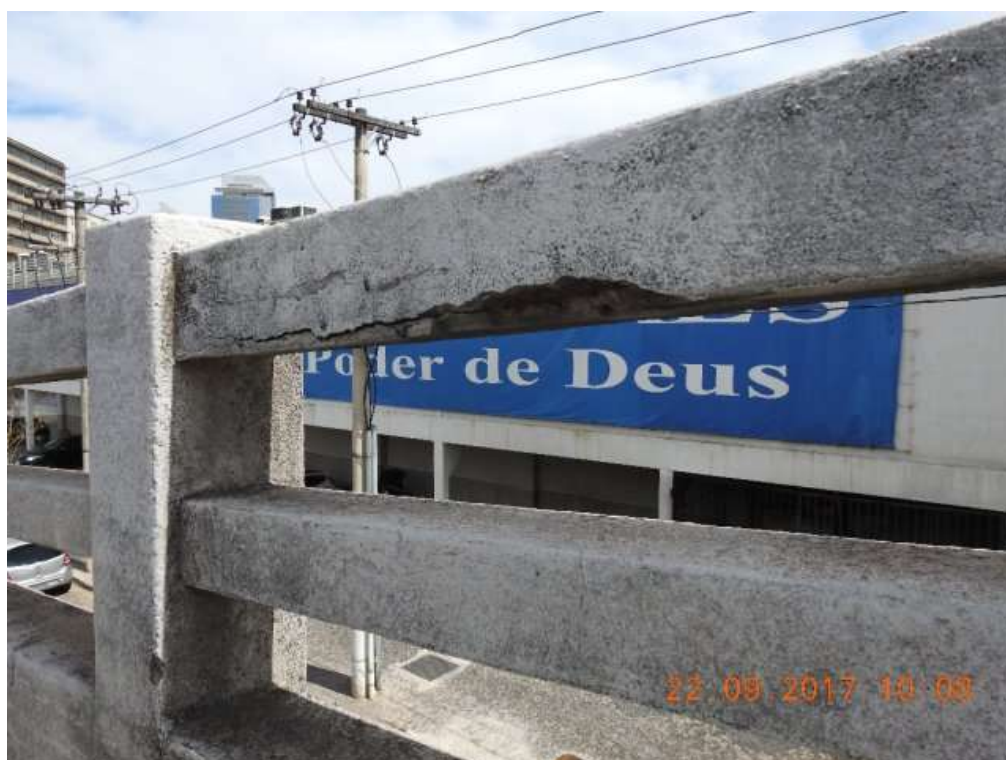
F42/FL – Trincas e desprendimento e perda do recobrimento do guarda corpo.

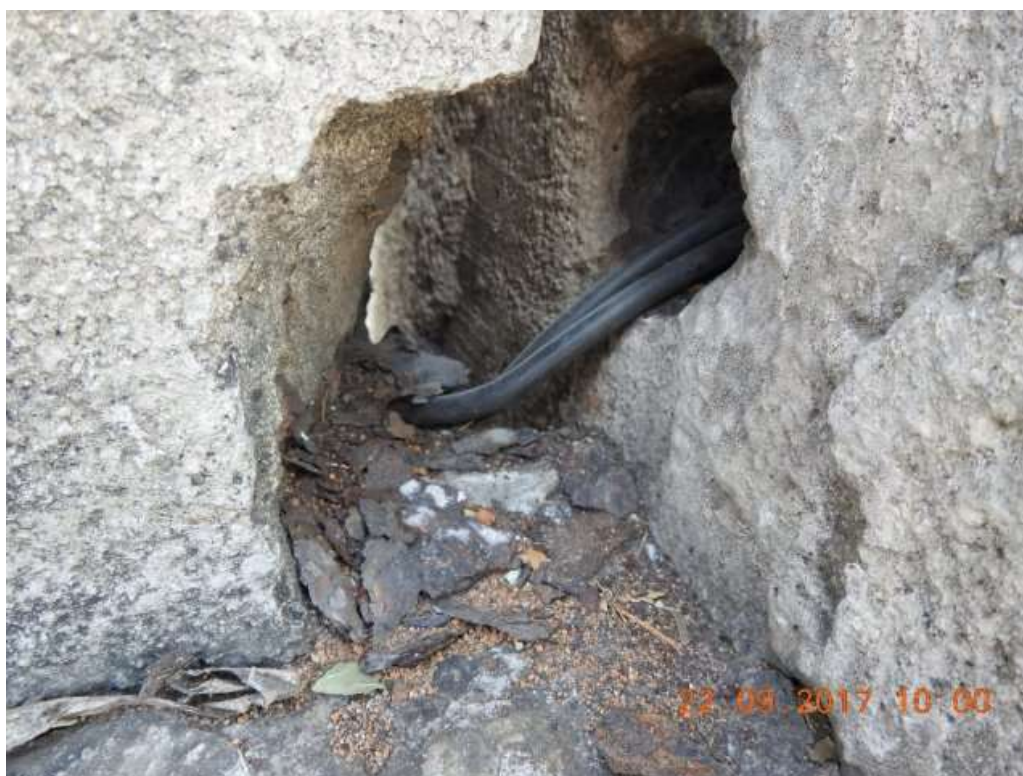
F44/FL – Detalhe do condutor de energia.

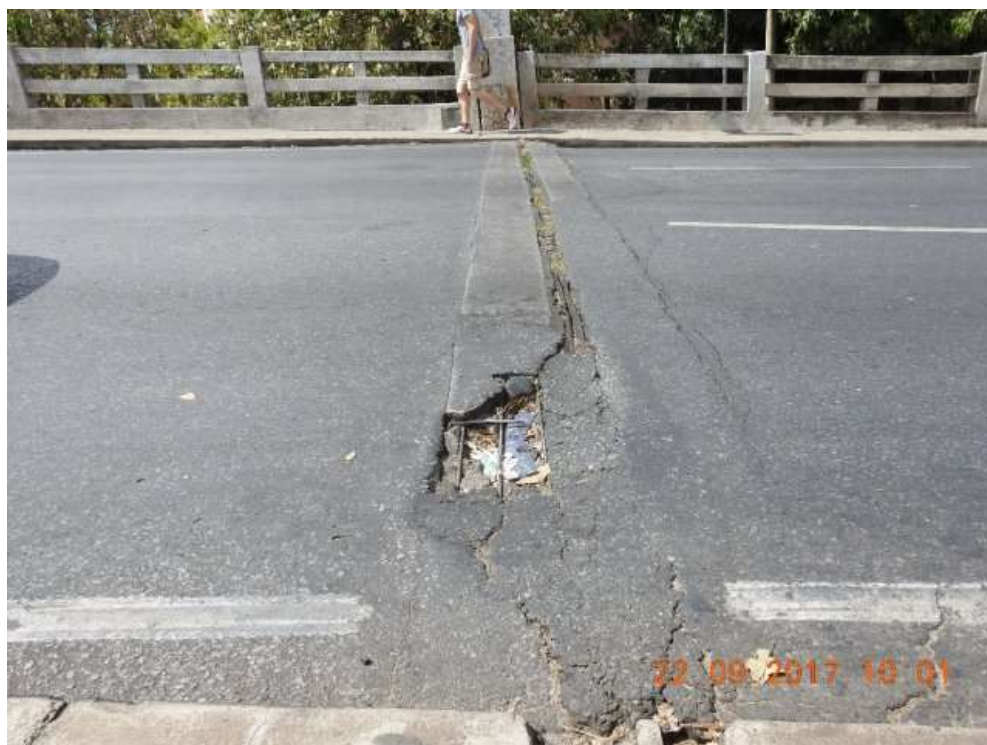
F45/FL – Trincas e necessidade de recomposição da pavimentação, próximo a junta da outra cabeceira do viaduto, no Complexo da Praça da Estação.

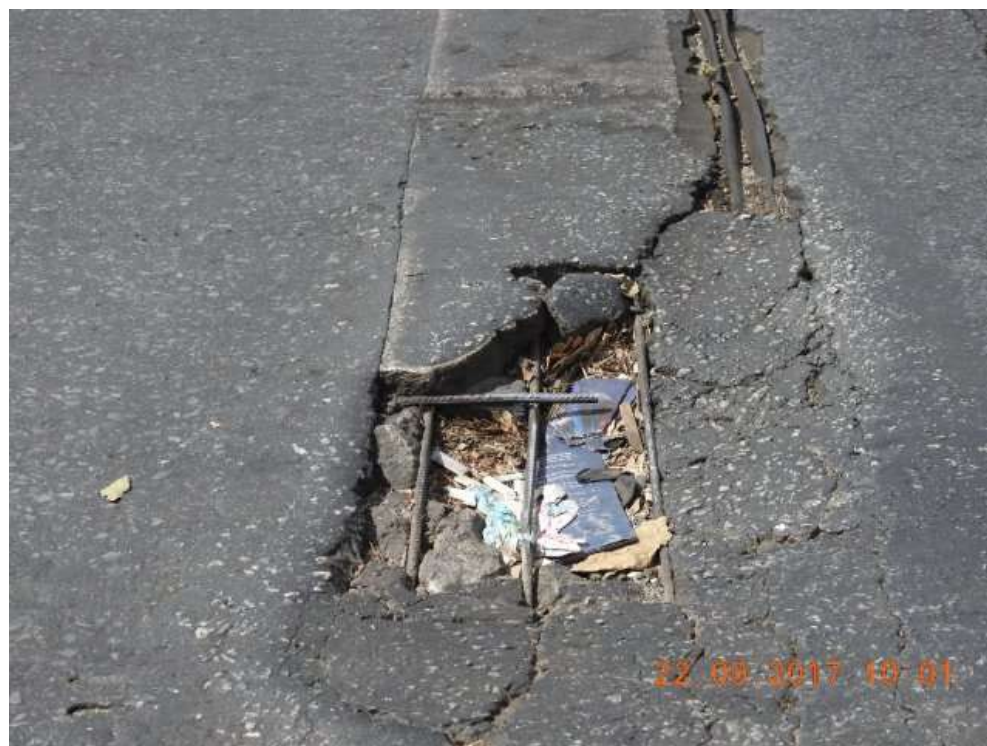
F46/FL – Detalhes da foto anterior mostra ferragem exposta, sujeira, perda do elemento de impermeabilização da junta, trincas.

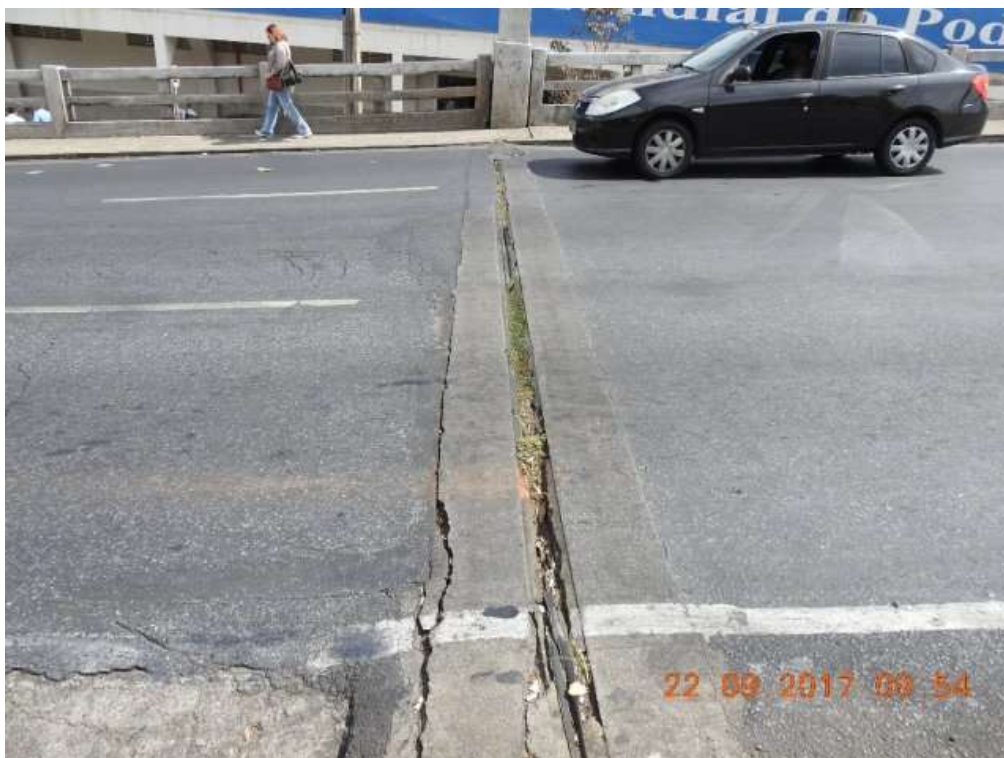
F47/FL – Outro detalhe da junta, presença de vegetação no meio, local aonde deveria ter o elemento de impermeabilização.

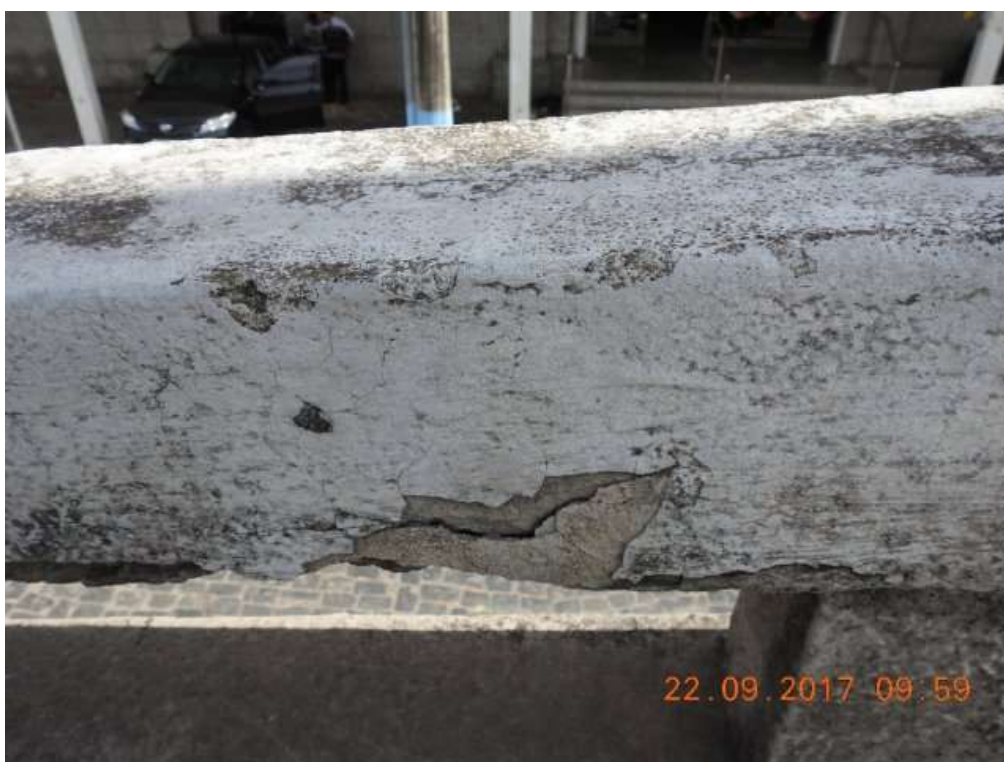
F48/FL – Trinca, deslocamento e perda de parte do revestimento do guarda corpo.

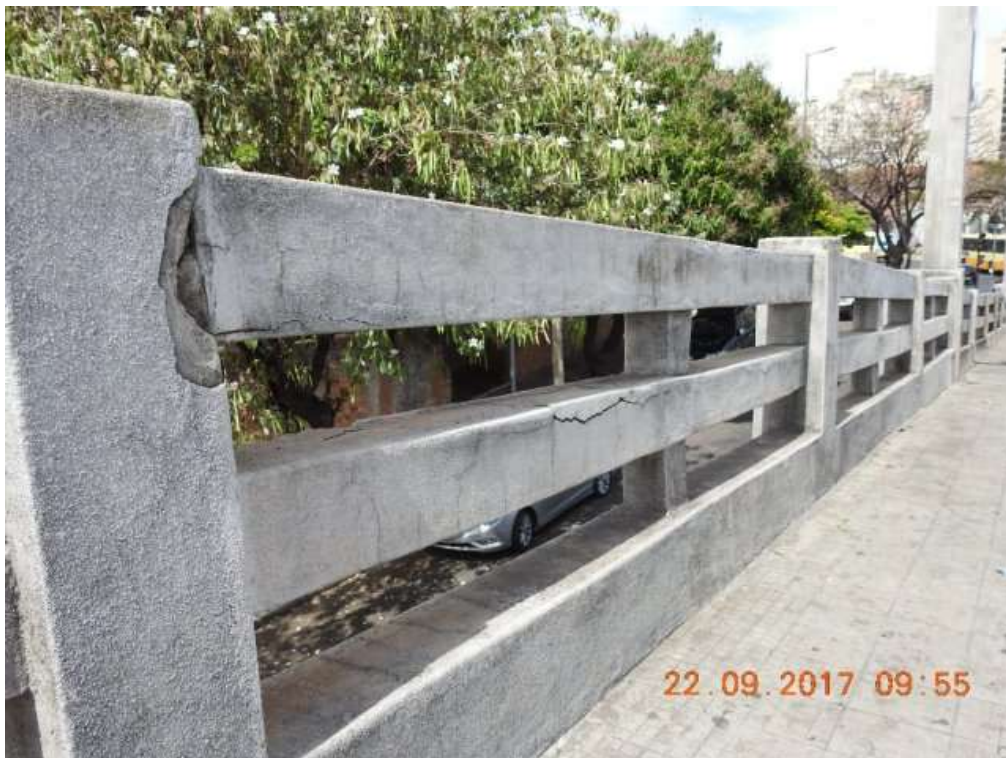
F49/FL – Outra vista geral do guarda corpo, trincas, deslocamento e perda de parte do recobrimento do pilar do guarda corpo.

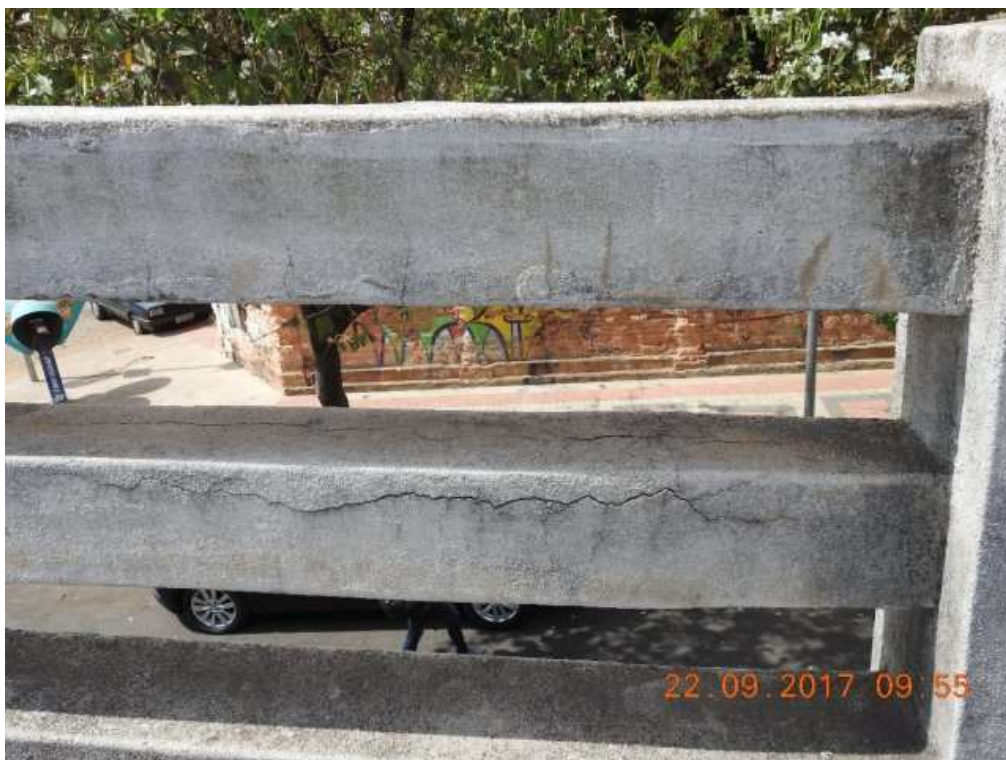
F50/FL – Outro ponto, trinca no recobrimento do guarda corpo.

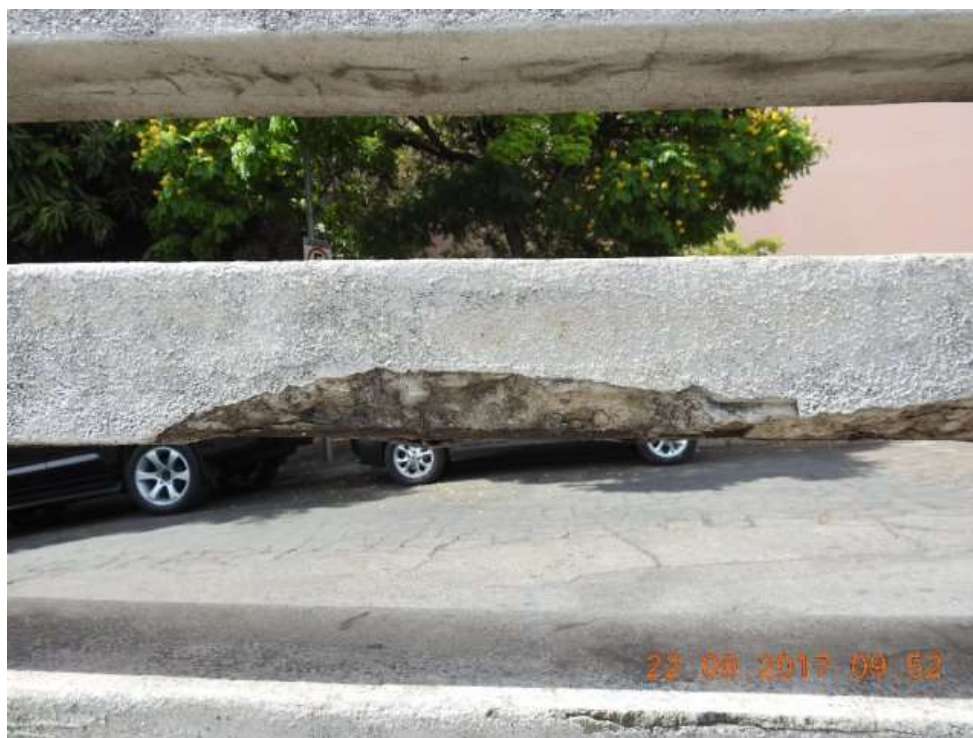
F51/FL – Outro ponto desprendimento e perda do recobrimento, e oxidação da ferragem do guarda corpo.

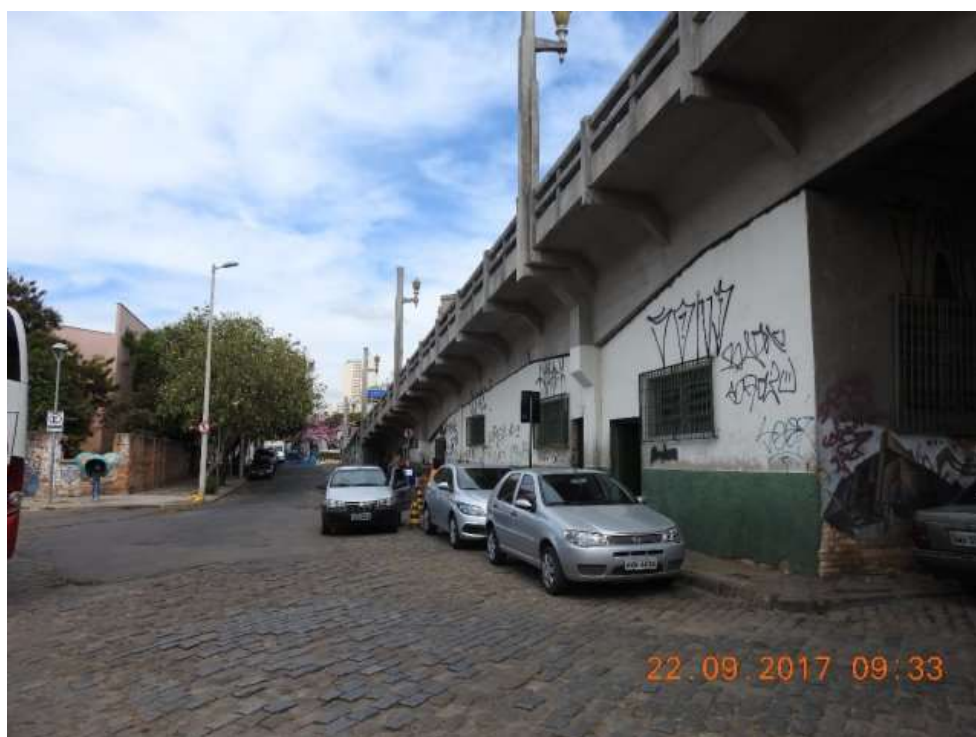
F52/FL – Vista da lateral do viaduto ao lado do Centro de Referência da Juventude, neste ponto, na parte de baixo do viaduto, existe um local de apoio à SLU, vestiários e armazenamento de ferramentas. Pichações e deterioração do cobrimento das paredes.

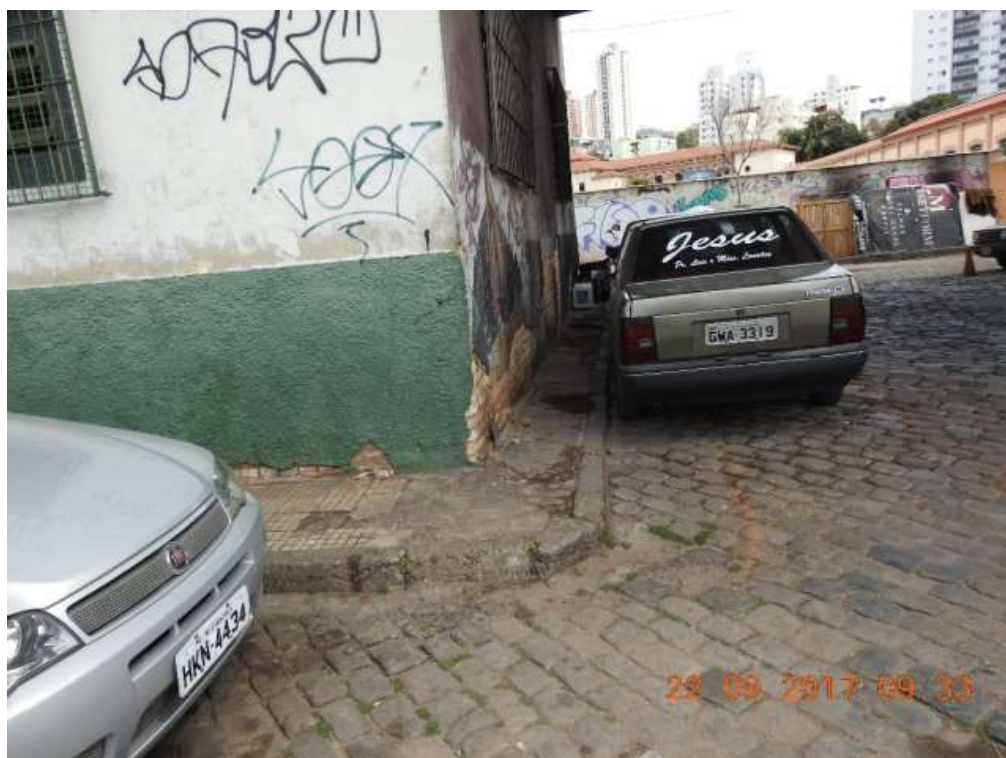
F53/FL – Outro detalhe da foto anterior, danos no passeio, pichações e perda de parte do recobrimento das paredes.

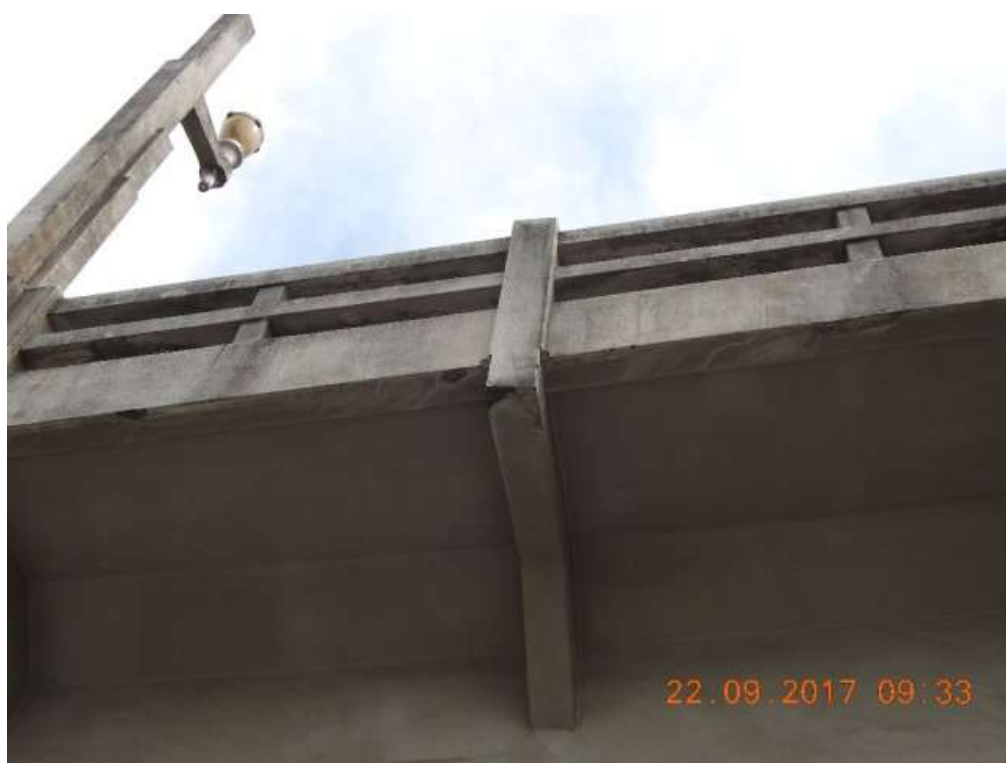
F54/FL – Lateral do viaduto e do guarda corpo visualizado da rua, deslocamento e perda de parte do recobrimento na base do pilar, neste ponto fluxo de veículos e pedestres.

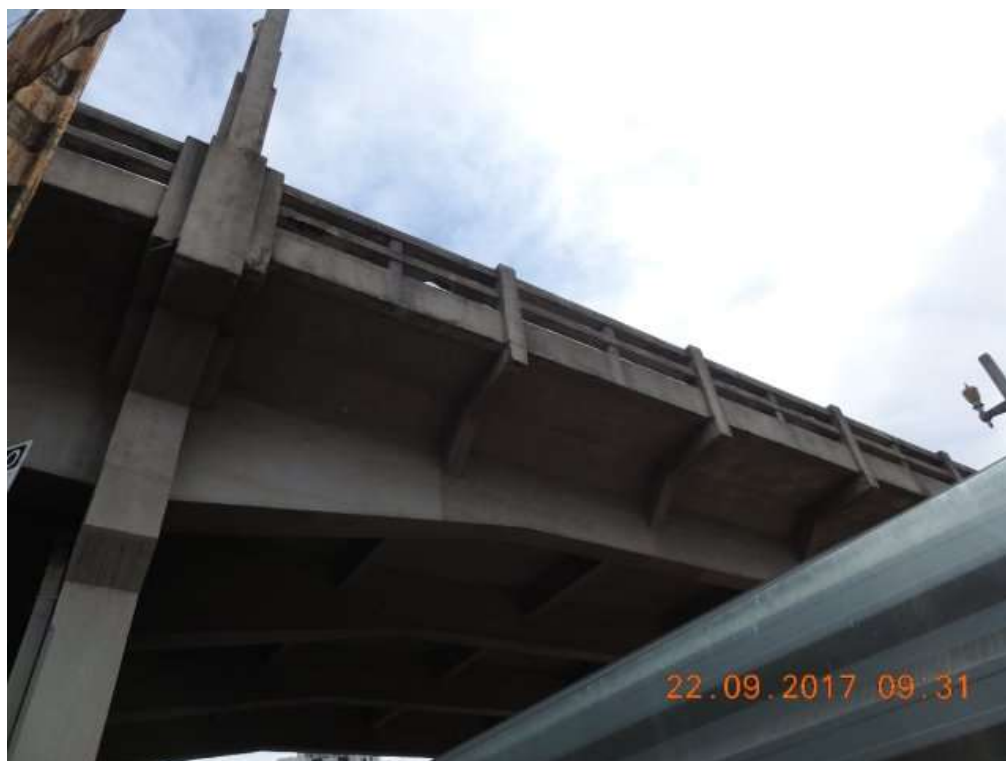
F55/FL – Outra vista da lateral, trincas, deslocamento e perda do recobrimento da base de outro pilar do guarda corpo, abaixo passagem de veículos e pedestres.

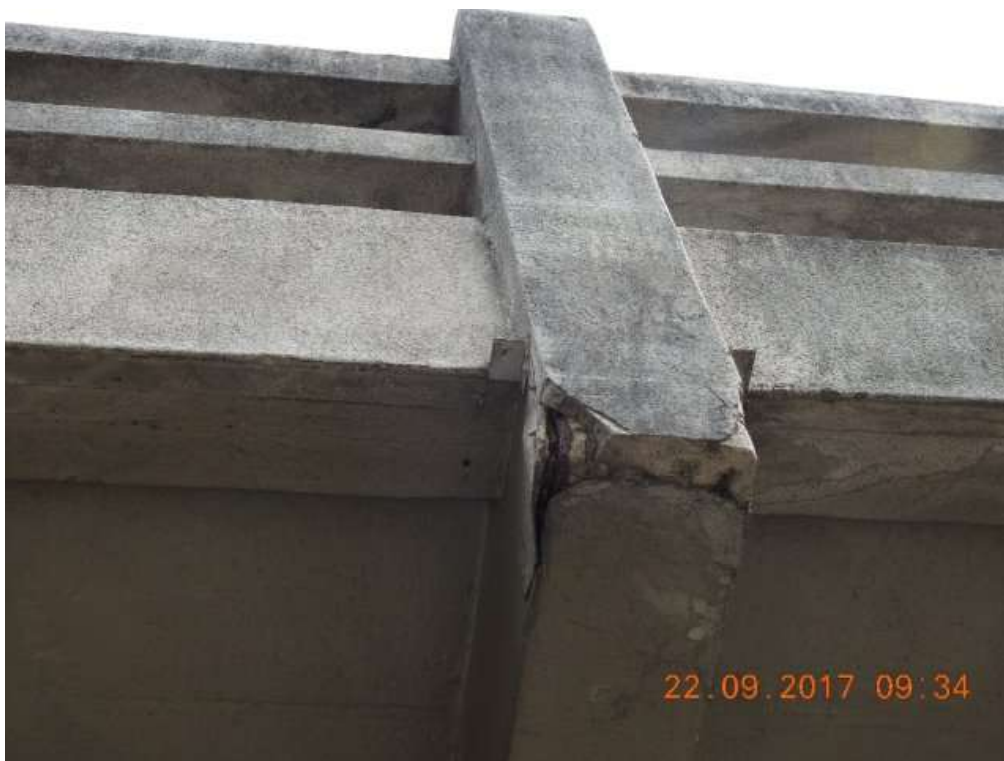
F57/FL – Outro ponto de deslocamento e perda do revestimento na base de outro pilar do guarda corpo.

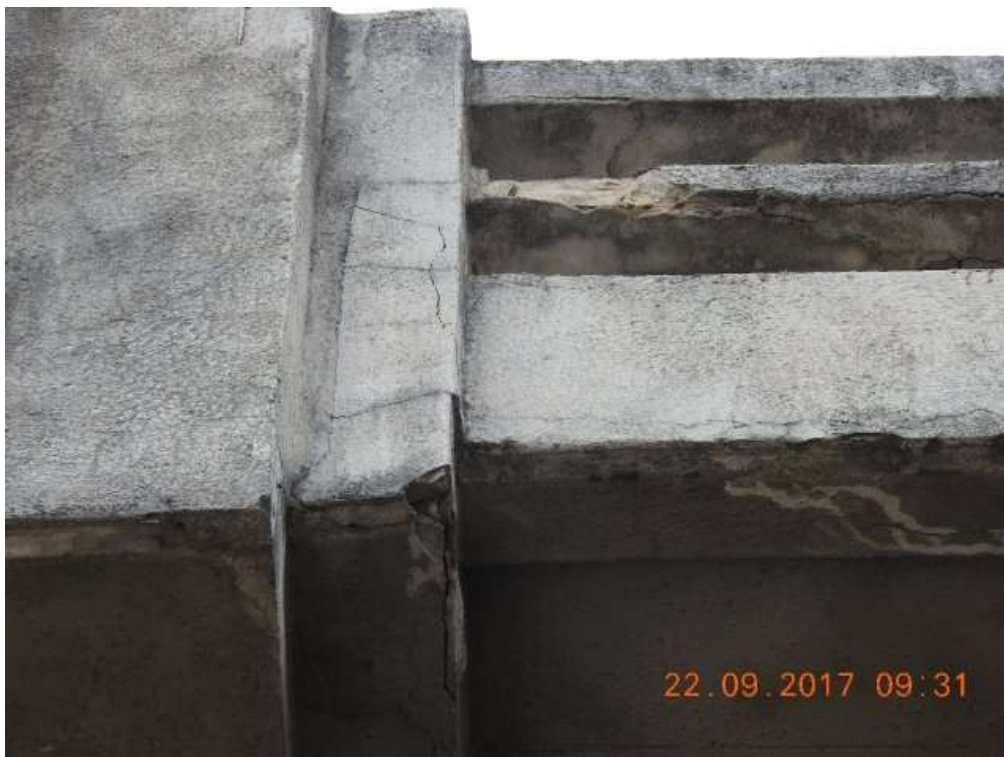
F58/FL – Deterioração do recobrimento no pilar e guarda corpo, trincas.

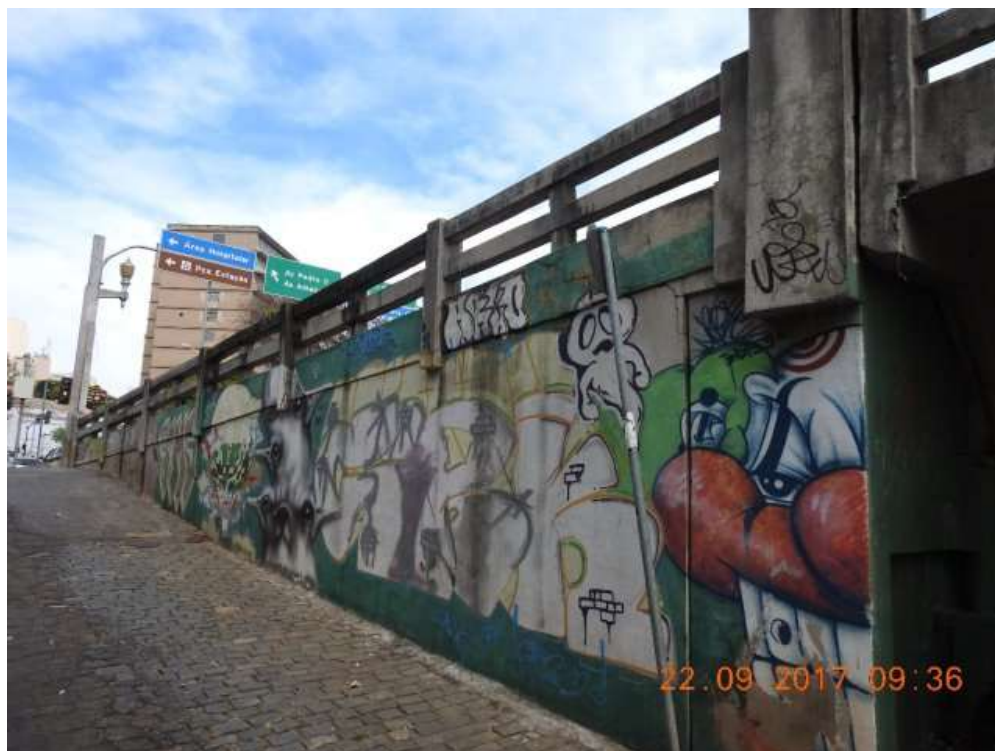
F61/FL – Trincas próximas a junta e desprendimento de parte do revestimento na base do pilar do guarda corpo.

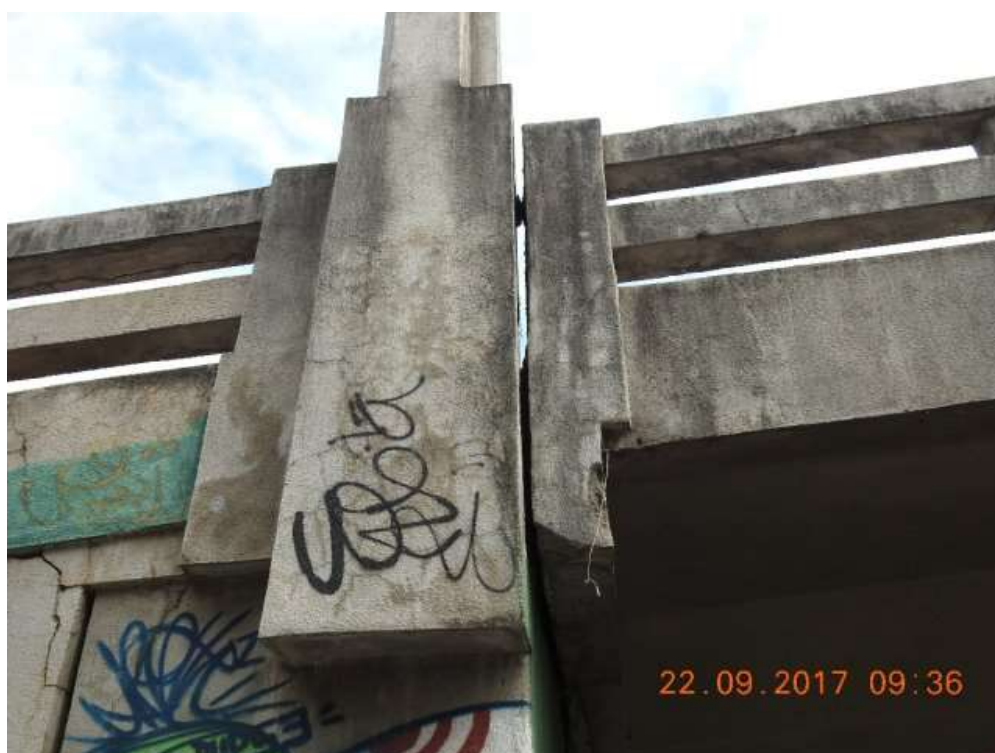
F62/FL – Detalhe foto anterior trincas e desprendimento do revestimento na base do pilar do guarda corpo. Pichações.

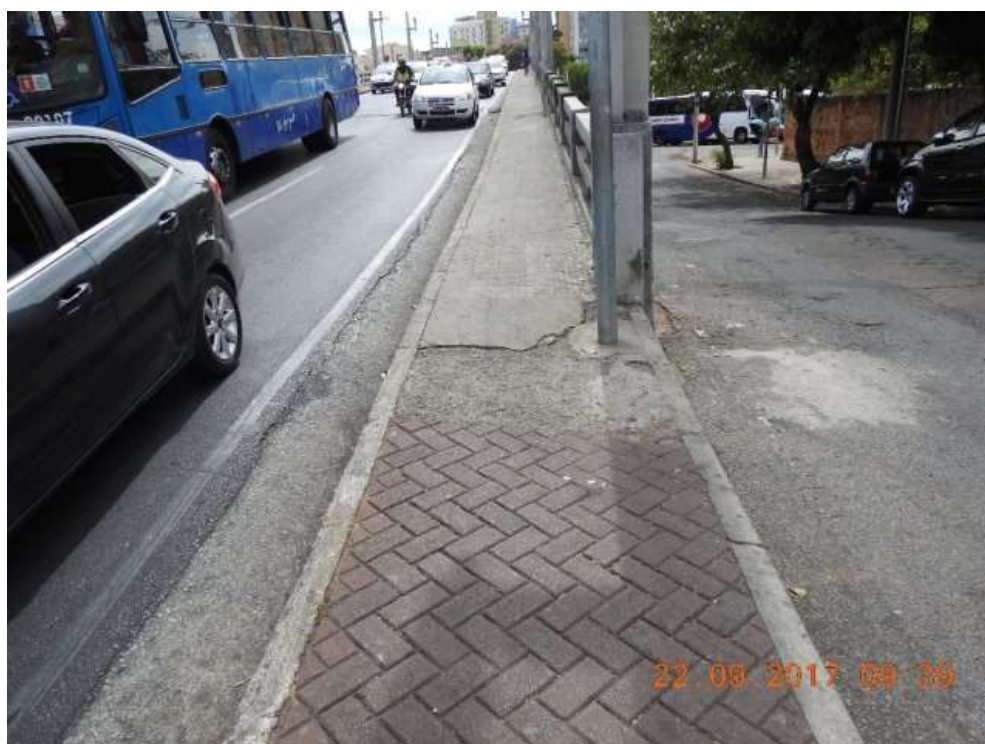
F66/FL – Vista do passeio ao lado do Centro de Referência da Juventude esquina da Avenida do Andradas. Danos, falta de padronização, falha na sinalização, falta do ladrilho tátil de direcionamento e alerta.

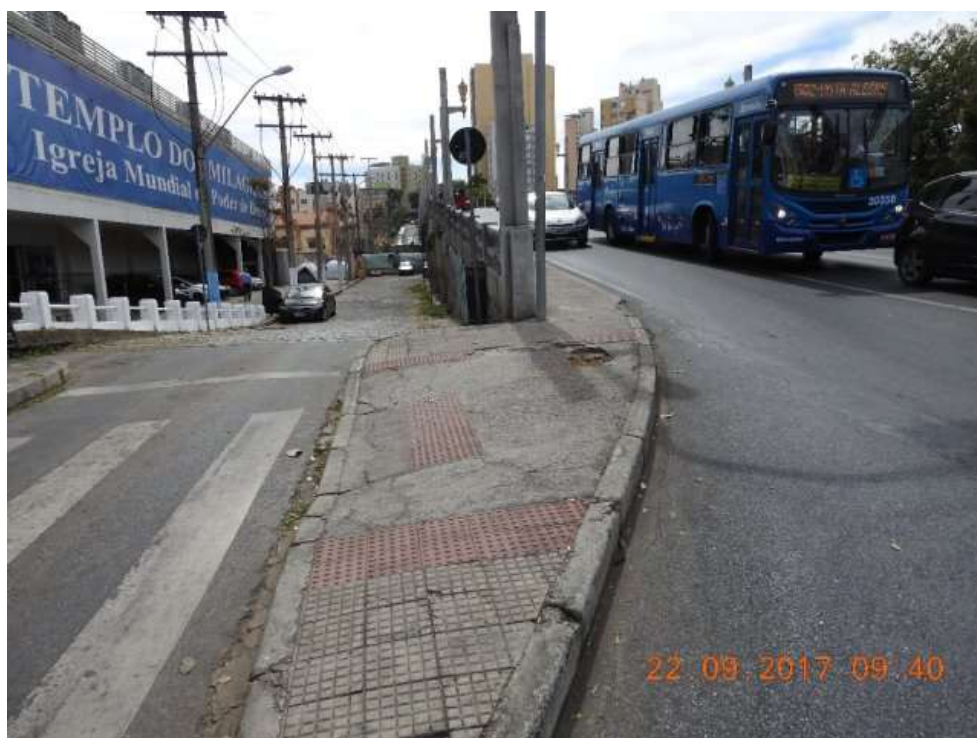
F67/FL – Vista do passeio do lado esquerdo do Centro de Referência da Juventude esquina da Avenida do Andradas esquina de da Avenida do Contorno. Danos, falta de padronização, falha na sinalização, falta do ladrilho tátil de direcionamento e alerta.

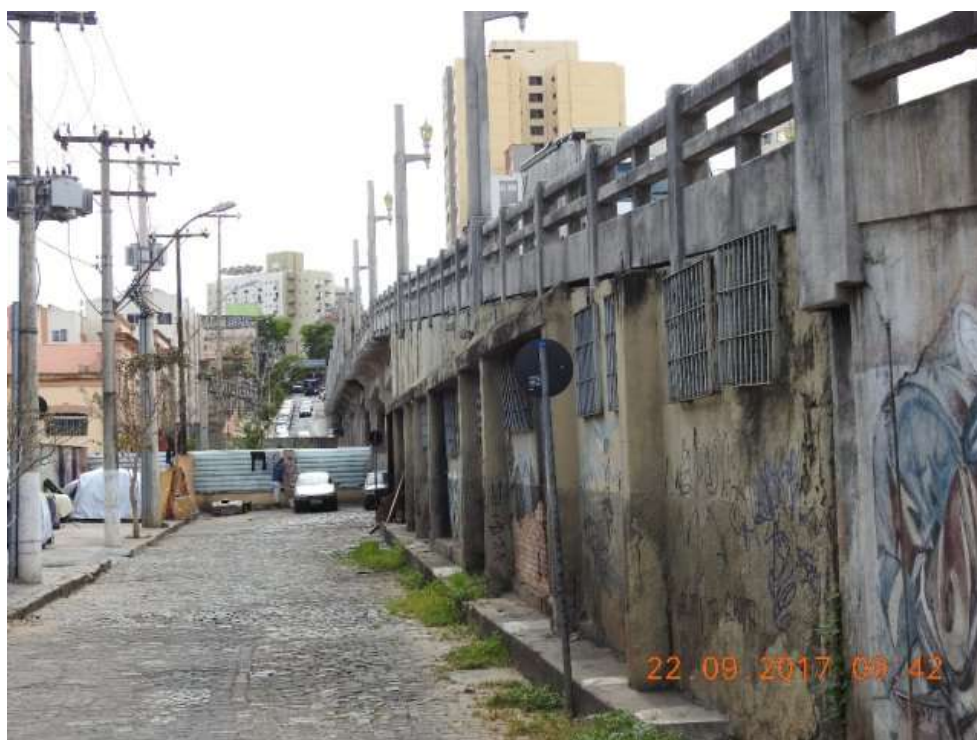
F68/FL – Vista da lateral, guarda corpo, junta, pichações.

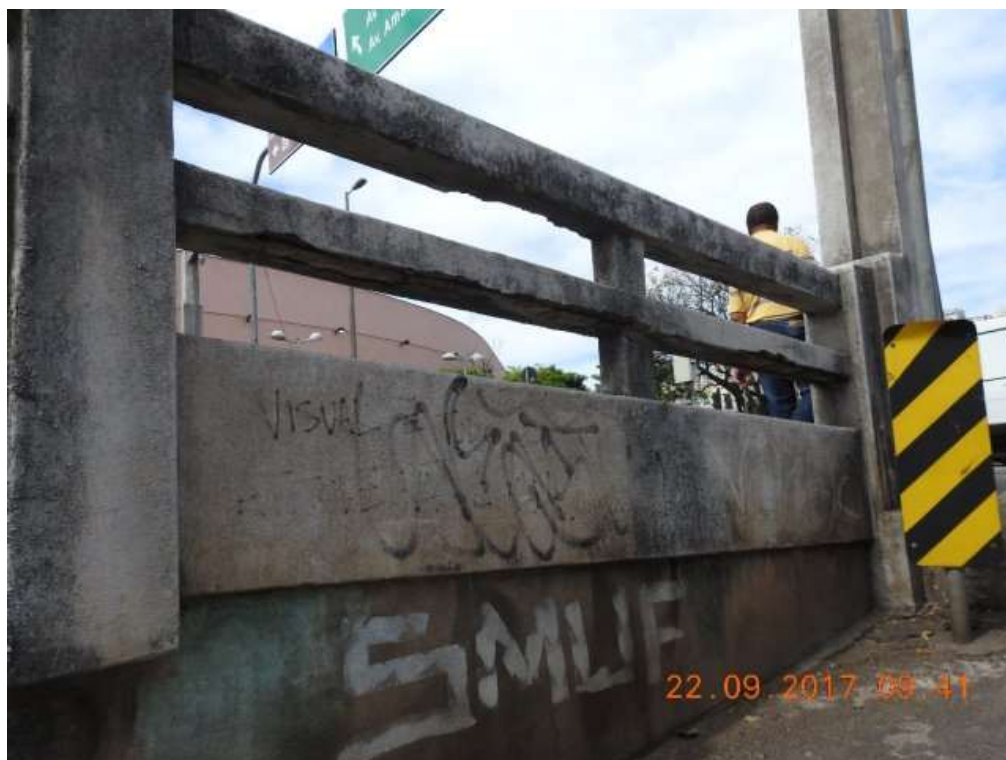
F69/FL – Degradação do recobrimento do guarda corpo, pichações.

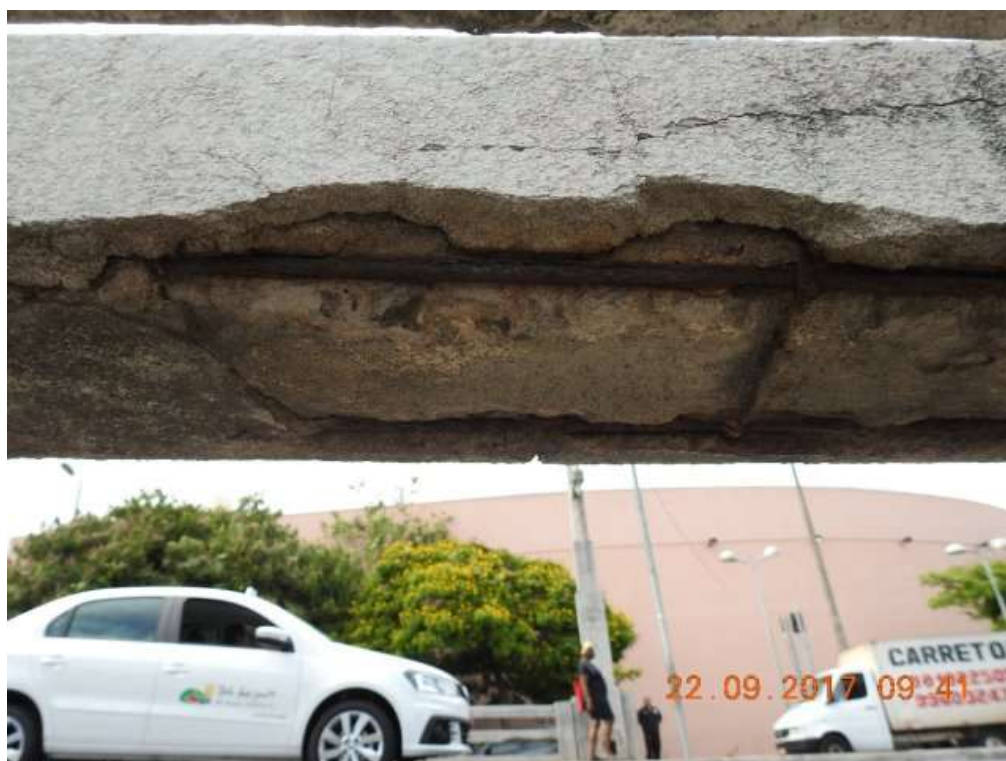
F70/FL – Deslocamento e perda de parte do recobrimento e oxidação da ferragem do guarda corpo.

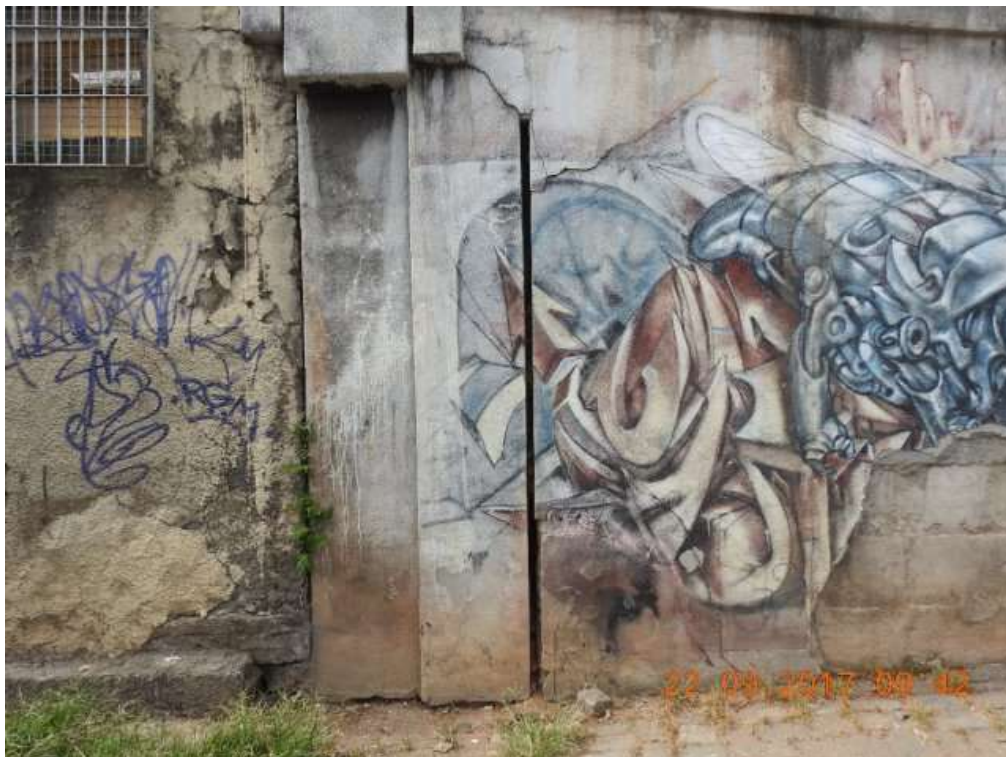
F71/FL – Infiltrações e trincas no muro da cabeceira do viaduto próxima a junta, presença de vegetação, pichações.

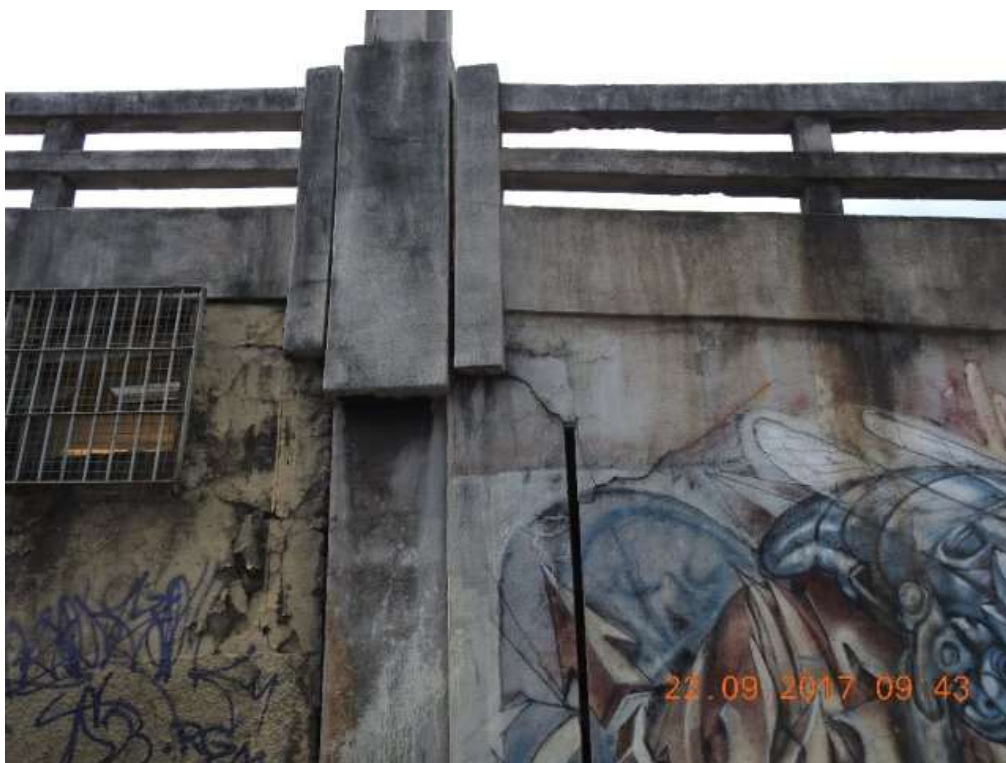
F72/FL – Detalhe da foto anterior, infiltrações e trincas.

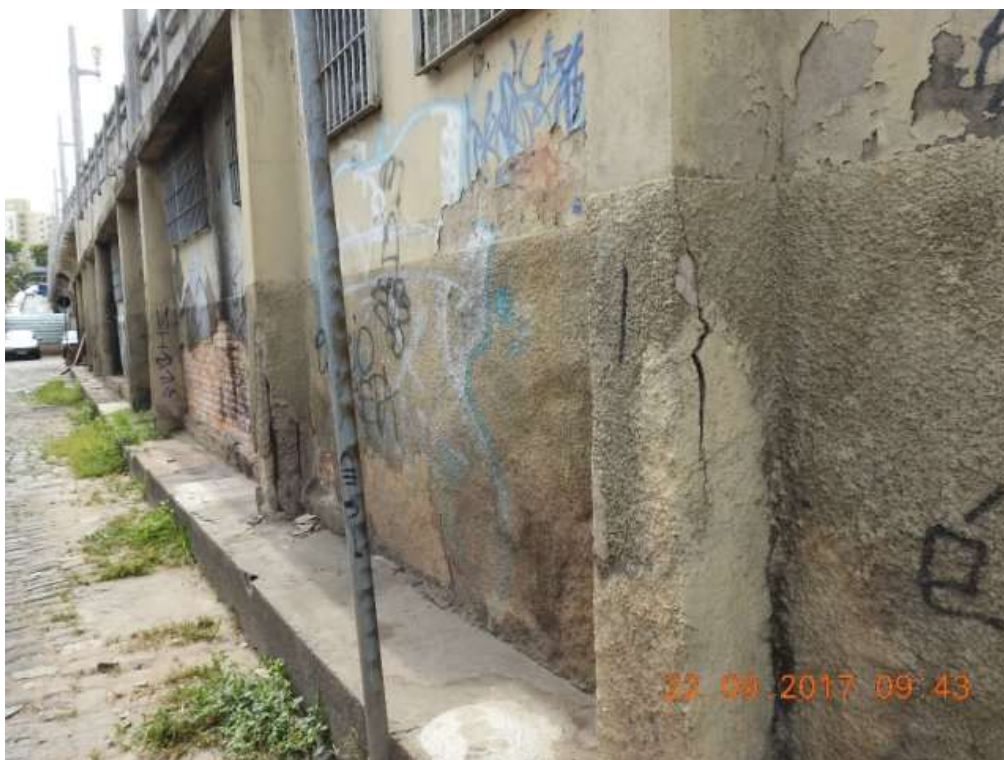
F73/FL – Deterioração do recobrimento dos pilares e paredes. Este local é utilizado pela SLU. Pichações e presença de vegetação no entorno.

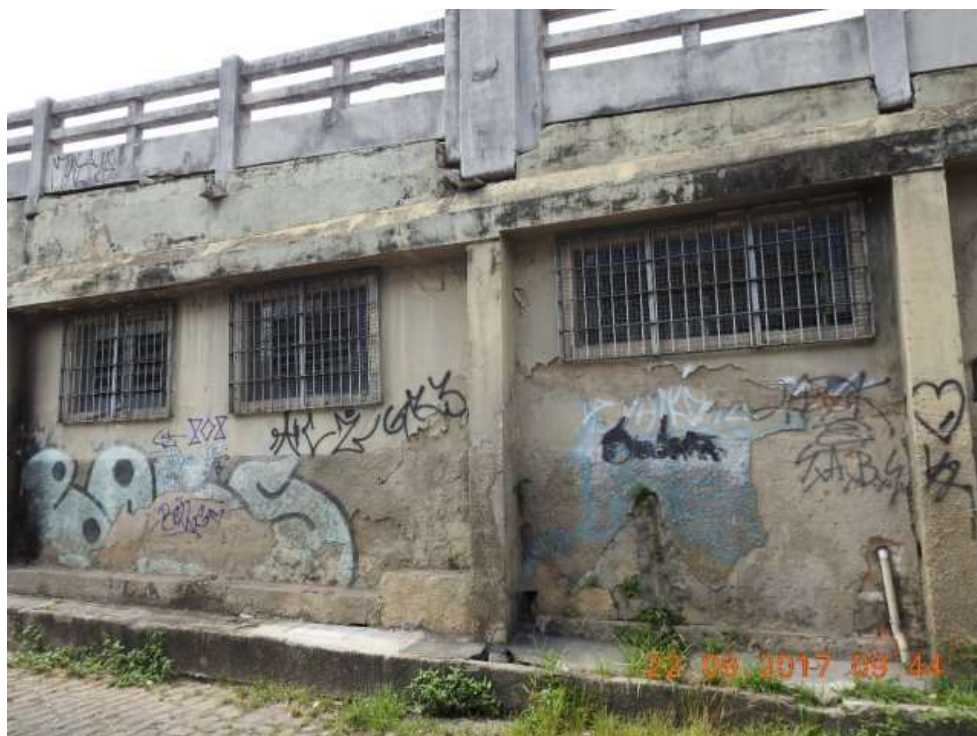
F75/FL – Outra vista parcial da lateral do viaduto e do local utilizado pela SLU, infiltrações, deterioração de total do recobrimento, presença de vegetação, improvisação no sistema de drenagem, danos no passeio.
