# ESTUDO DE VIADUTOS

**INSTITUTO BRASILEIRO DE AVALIAÇÕES E  
PERÍCIAS DE ENGENHARIA**

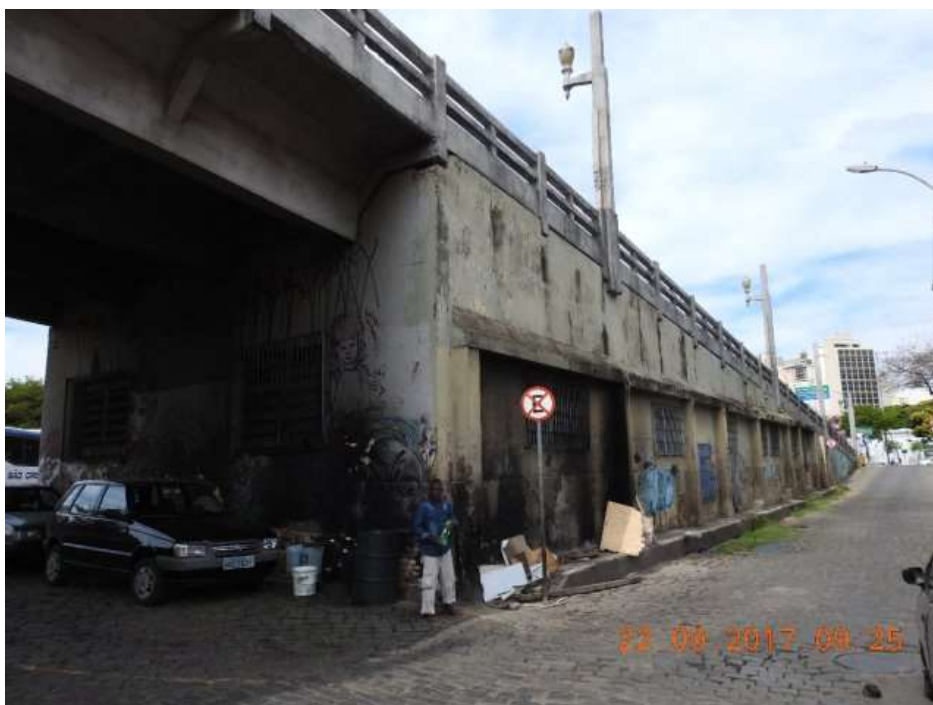
F77/FL – Outra vista da lateral do viaduto e do local utilizado pela SLU. Trincas, desprendimento do recobrimento dos pilares do guarda corpo. Parede escura, indício de fogueira. Presença de lixo e vegetação.

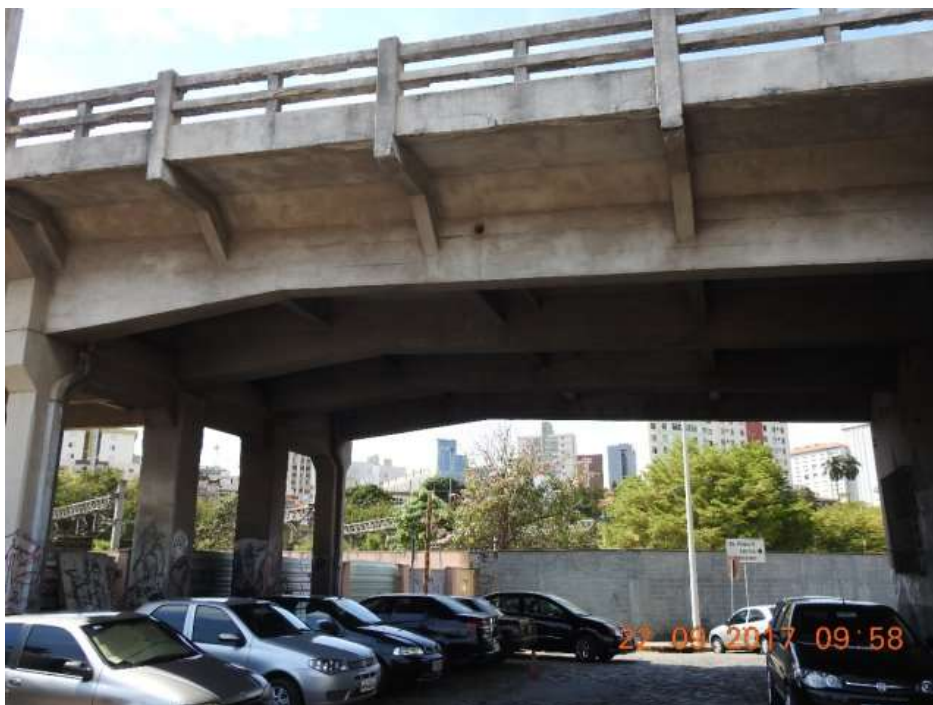
F78/FL – Vista da lateral e do tabuleiro do viaduto de outro ponto, observa-se que local é utilizado para estacionamento de veículos e passagem de pedestres. Deterioração do recobrimento do guarda corpo.

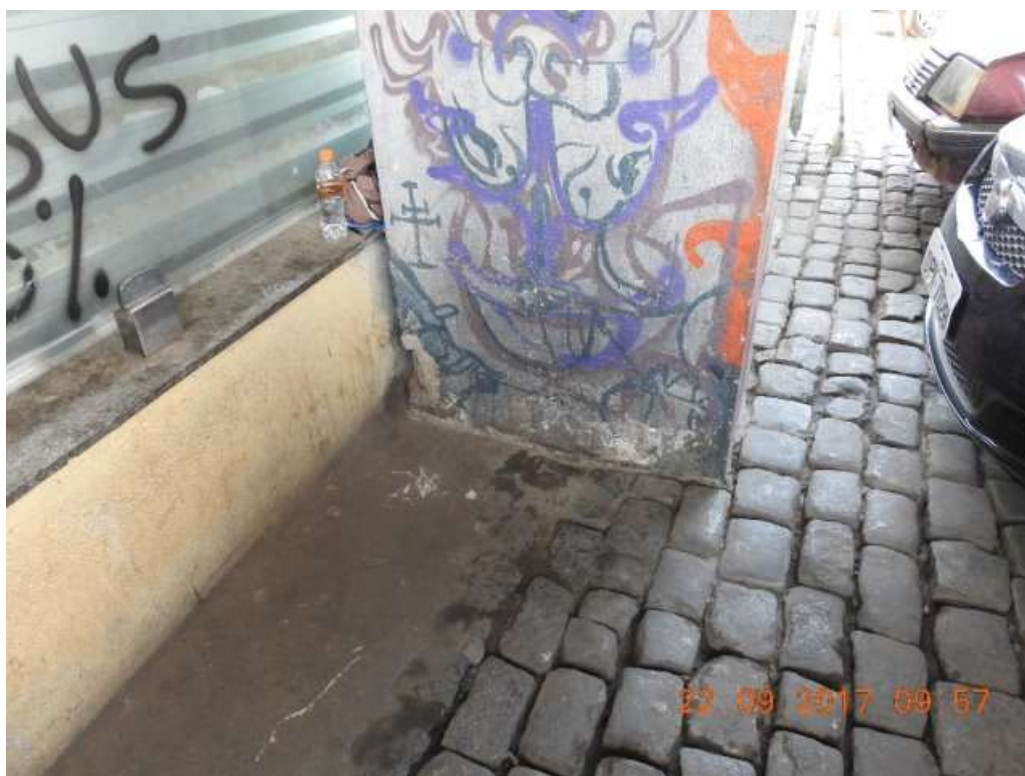
F84/FL – Ocorre em outro pilar, deslocamento e perda do recobrimento na base.

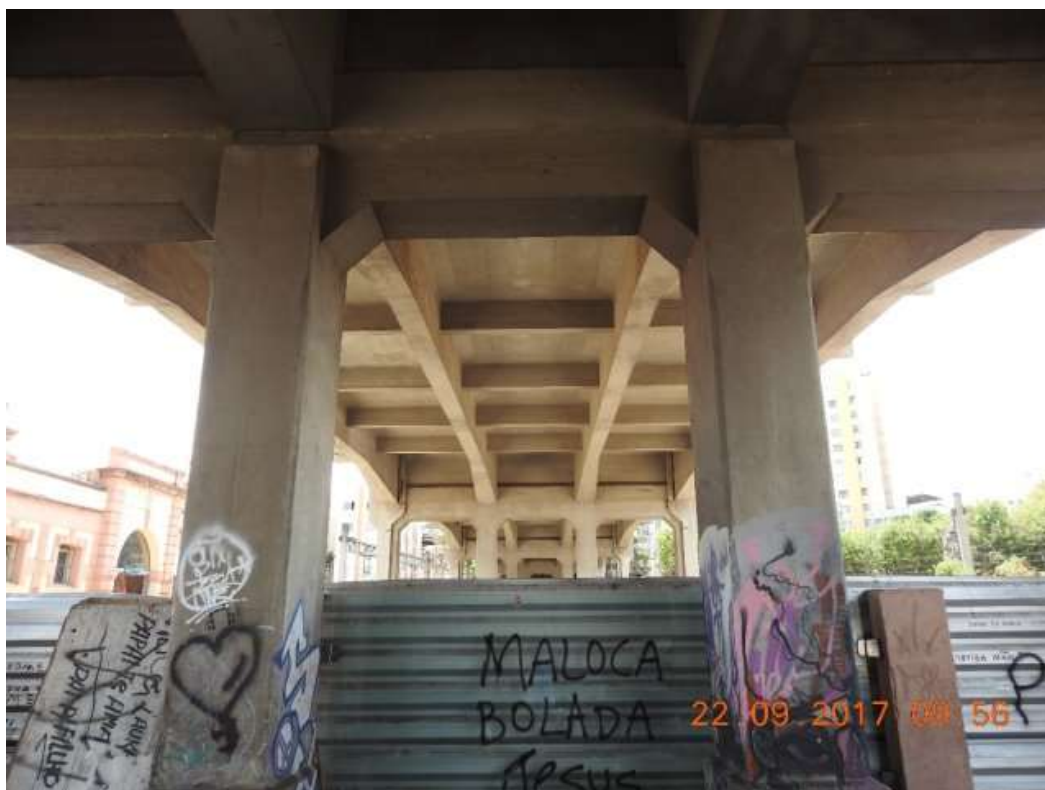
F85/FL – Vista do tabuleiro, vigas e pilares, pichações.

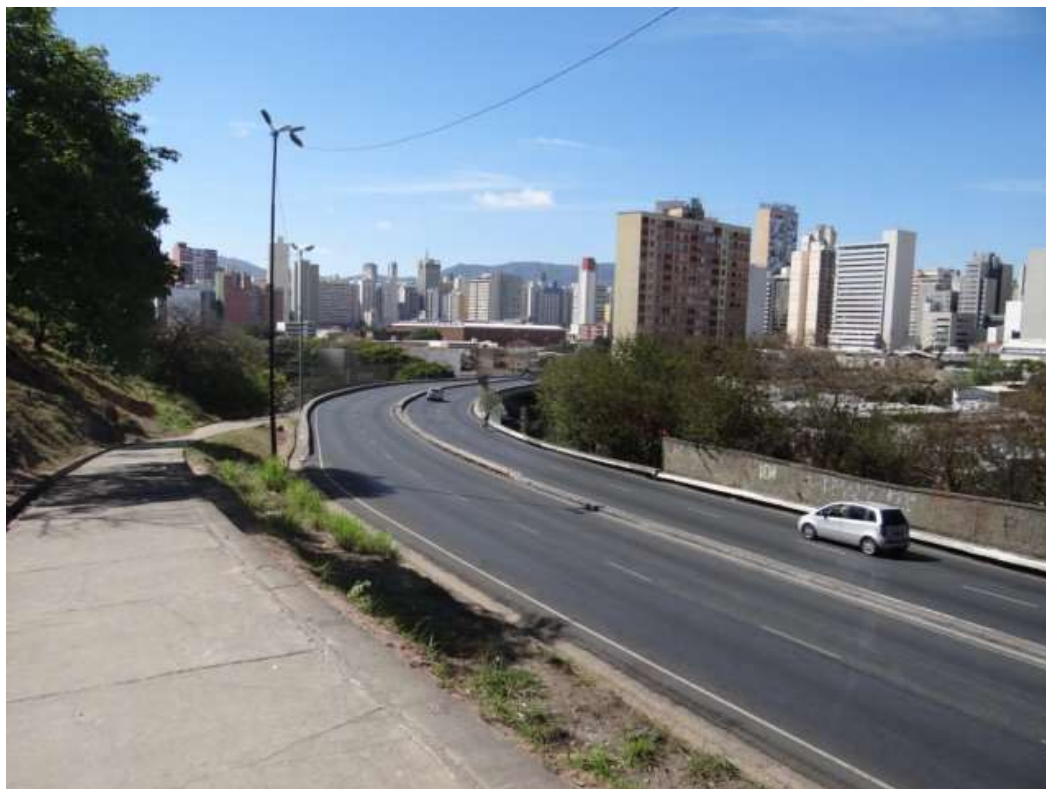
F03/HG – Vista geral do viaduto com detalhe do passeio disponível para passagem de pedestres.

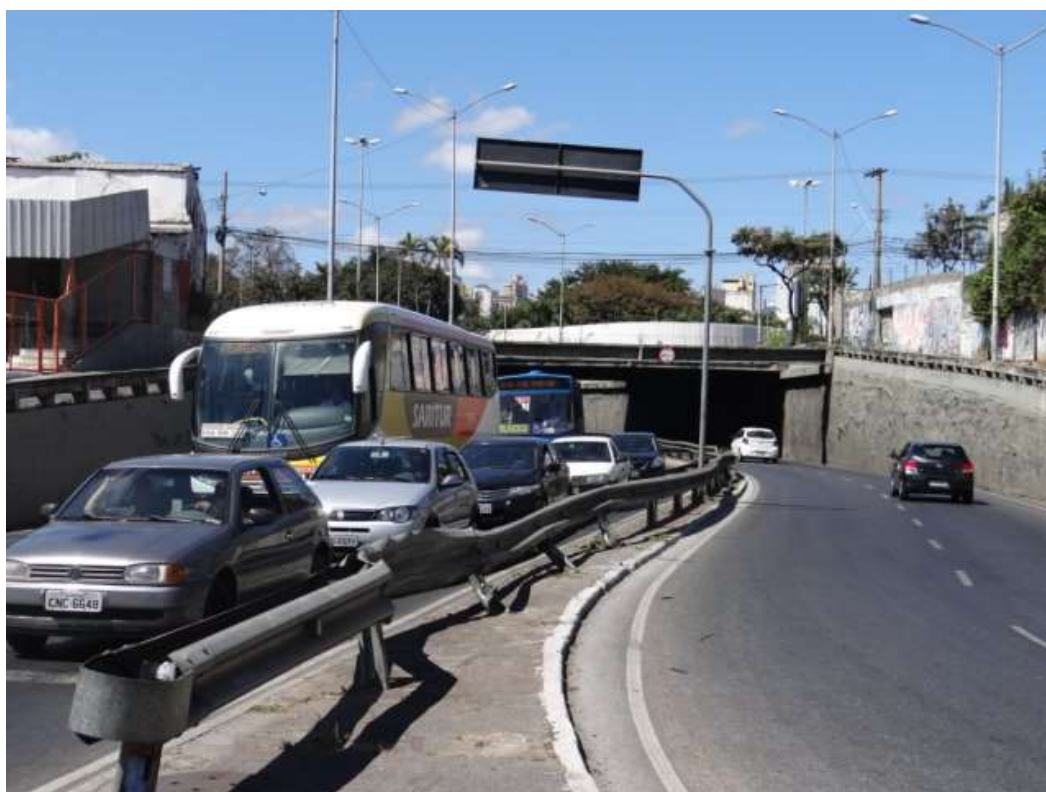
F04/HG – Detalhe de deformidade em proteção causada por impacto de veículo.

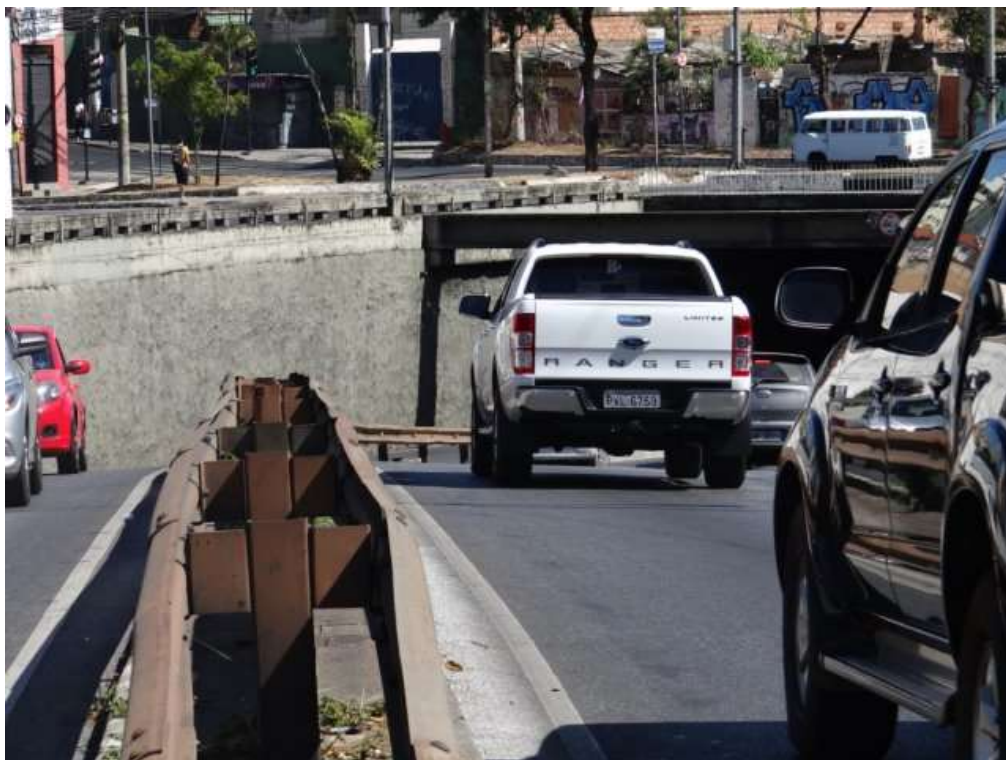
F05/HG – Vista da trincheira existente no viaduto.

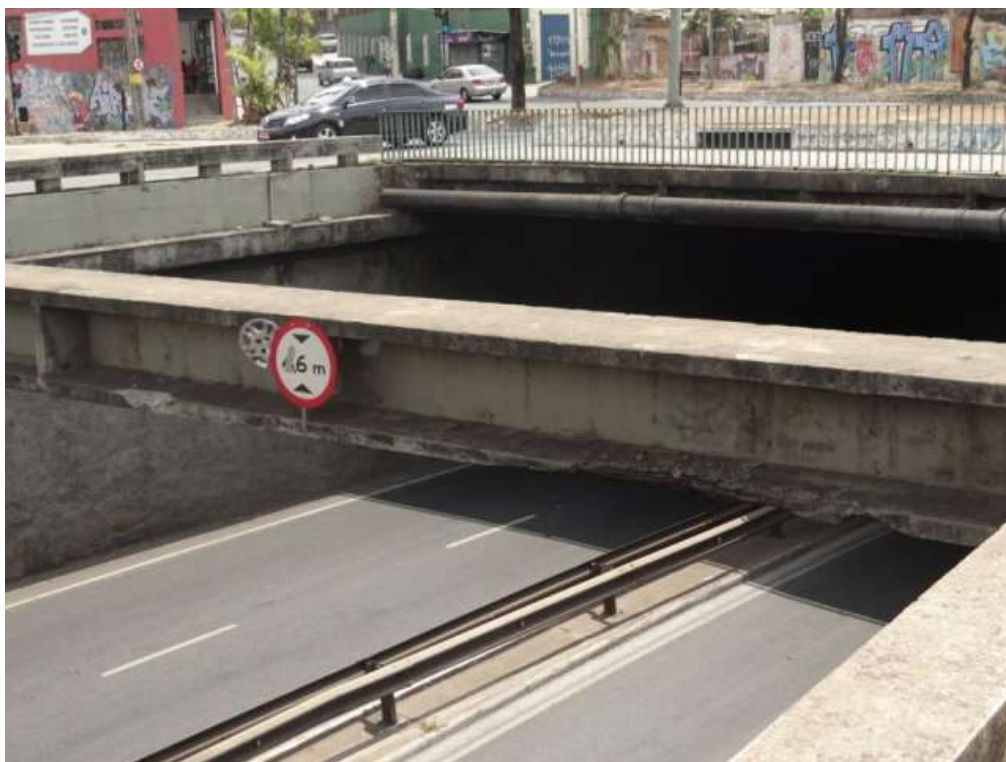
F06/HG – Impacto causado por veículos de maior porte em estrutura.

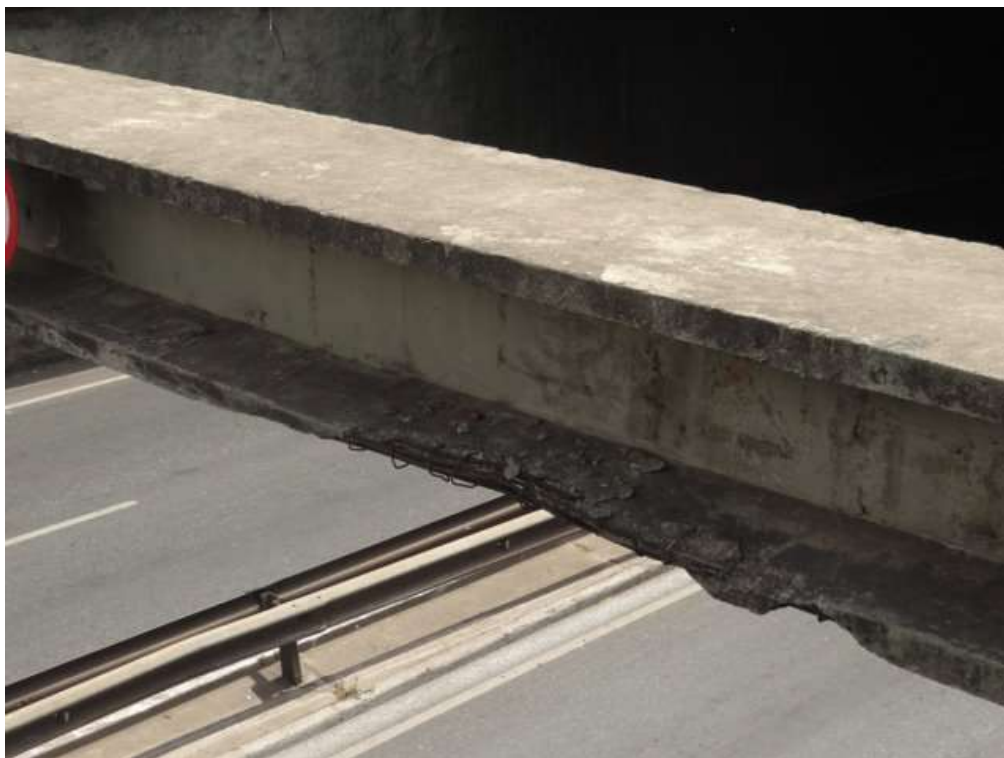
F07/HG – Detalhe da foto anterior com existência de armadura exposta.

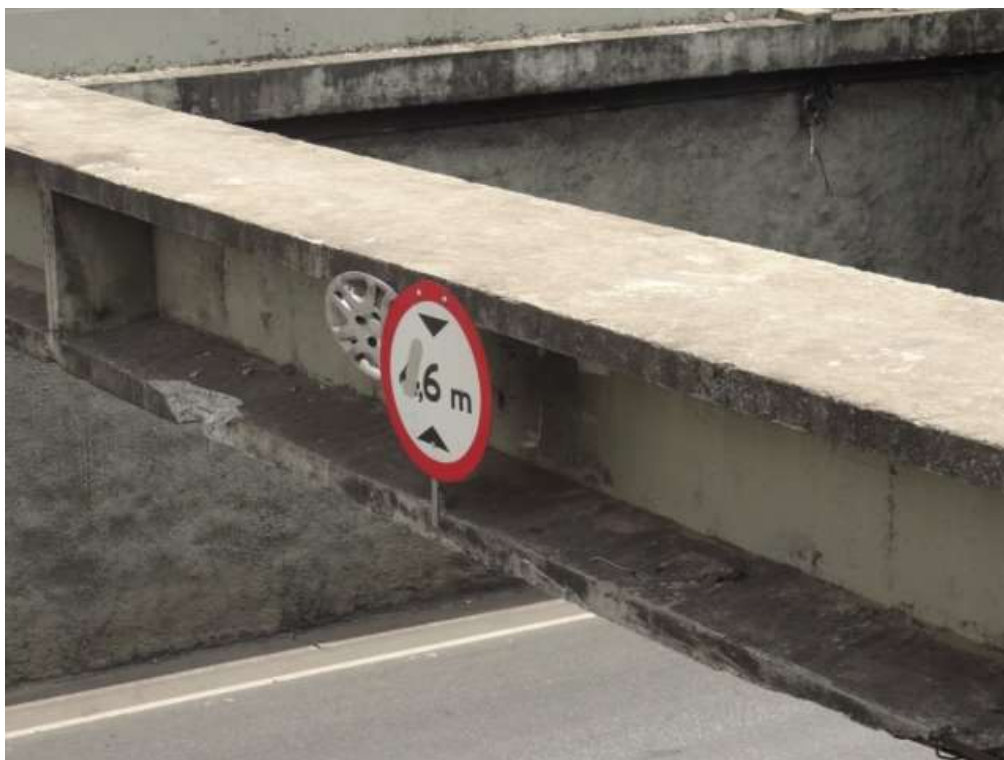
F08/HG – Placa indicativa de altura máxima com leitura comprometida por pintura sobreposta ao número.

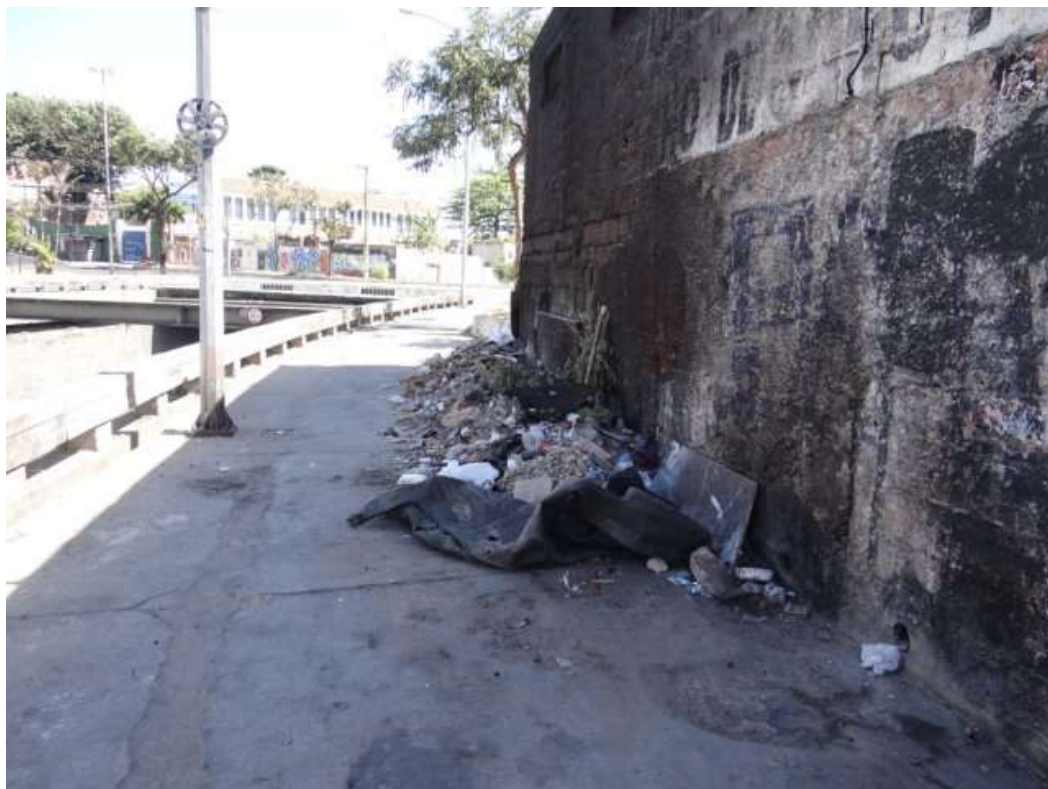
F09/HG – Detalhe do lançamento de lixo ao lado do viaduto.

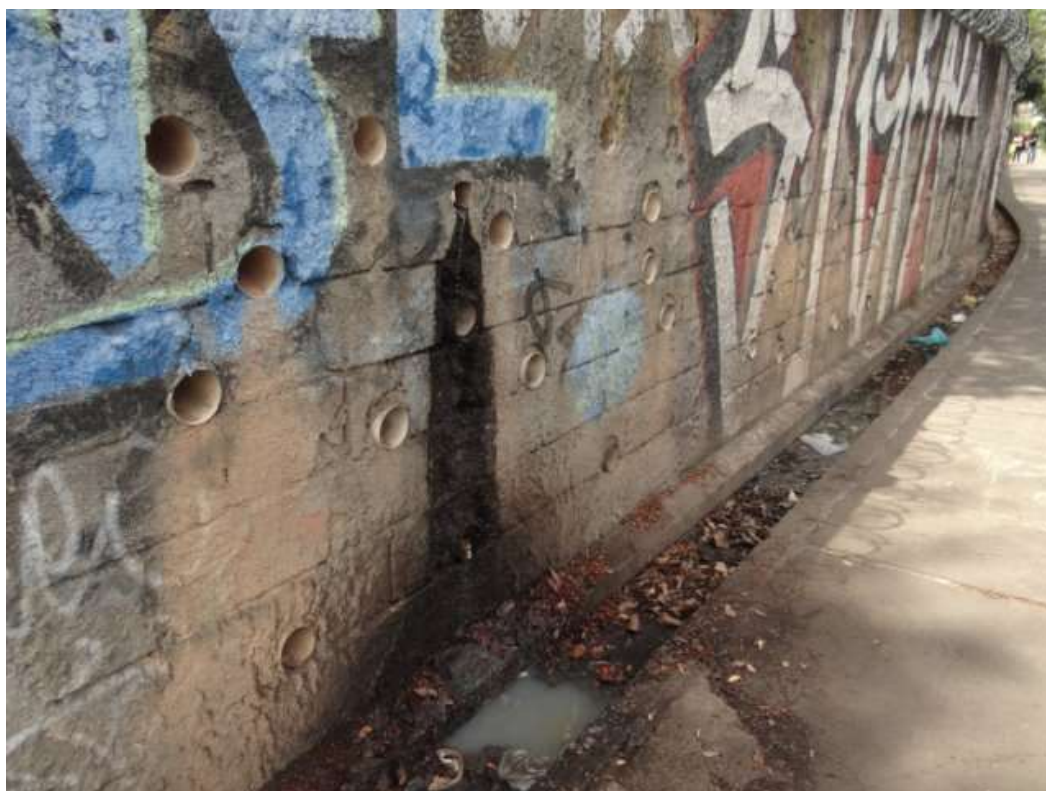
F10/HG – Detalhe lançamento de esgoto na canaleta de drenagem.

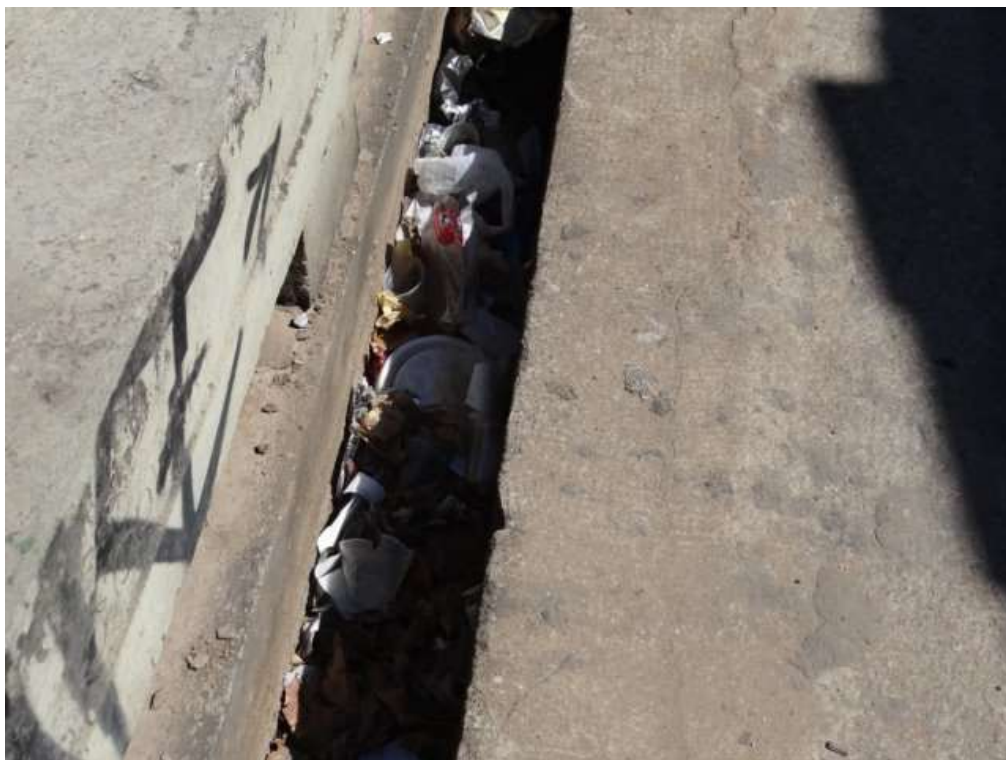
F11/HG – Sistema de drenagem necessitando de limpeza e com funcionamento projetado comprometido.

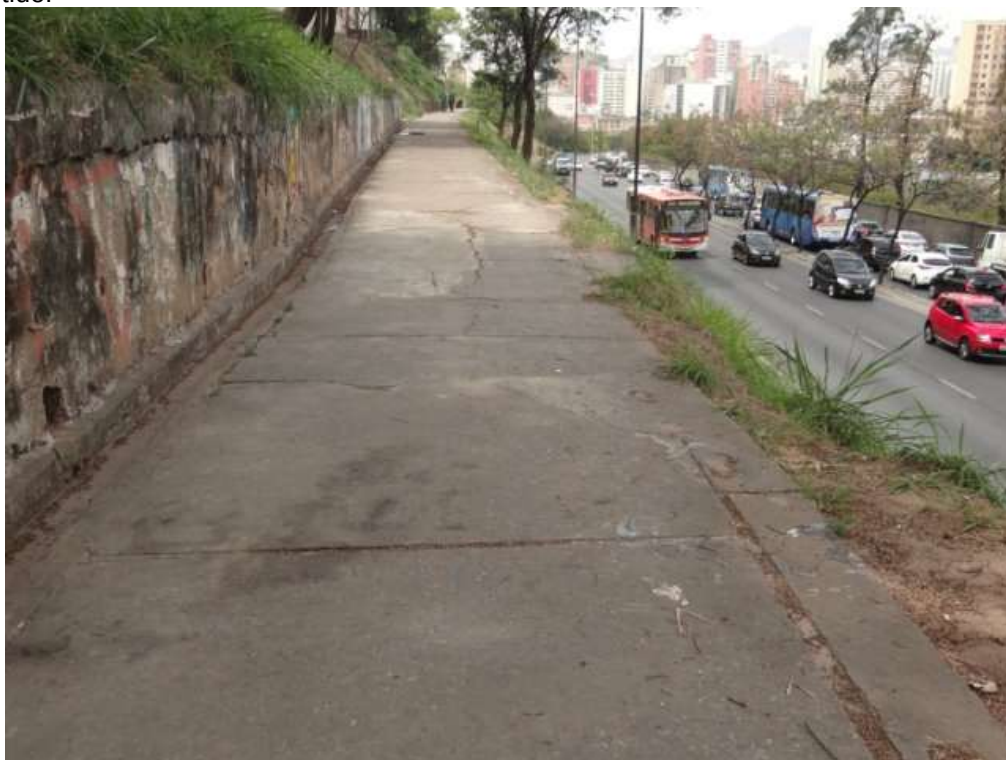
F12/HG – Vista do passeio que apresenta-se em desnível em relação ao logradouro, mas que não possui guarda corpo. Piso necessitando de reparos.

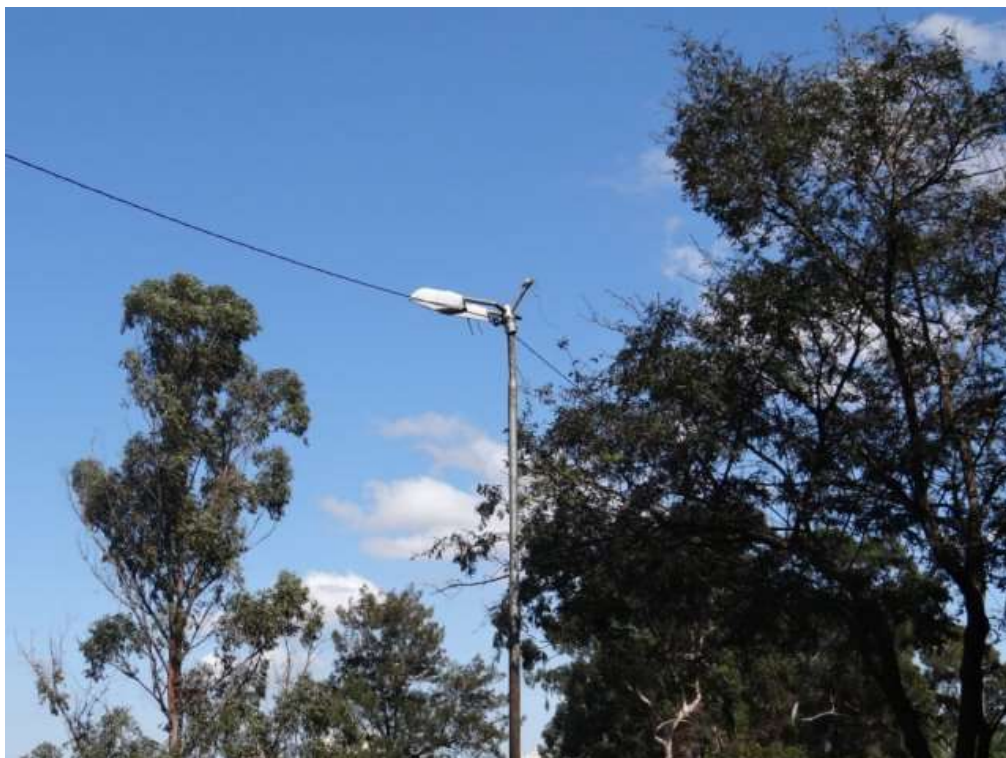
F13/HG – Detalhe do poste de iluminação do logradouro: Ausência de luminária e lâmpada.

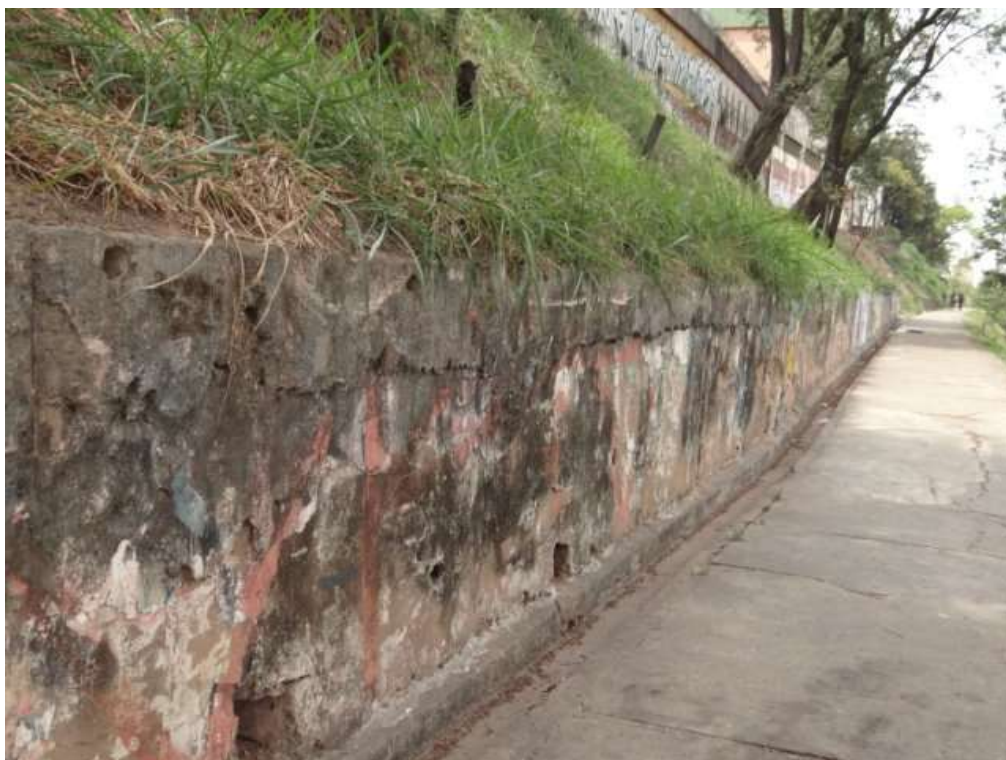
F14/HG – Detalhe de drenagem na contenção.

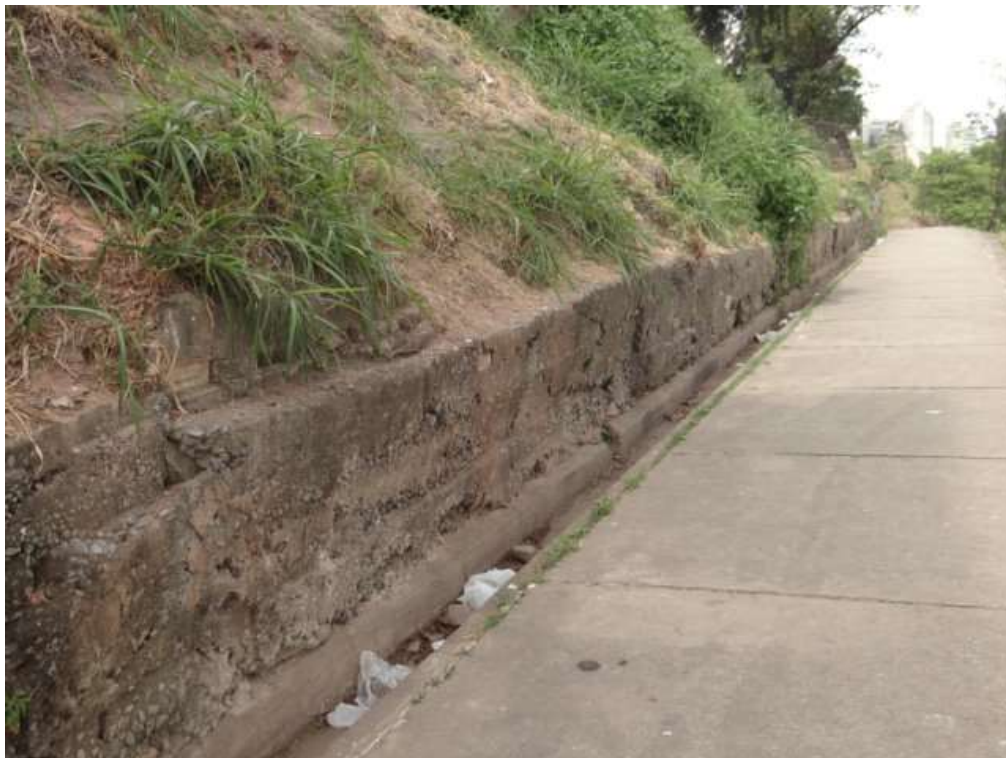
F15/HG – Detalhe de contenção lateral do passeio com inclinação importante. Canaleta de drenagem com acúmulo de lixo.

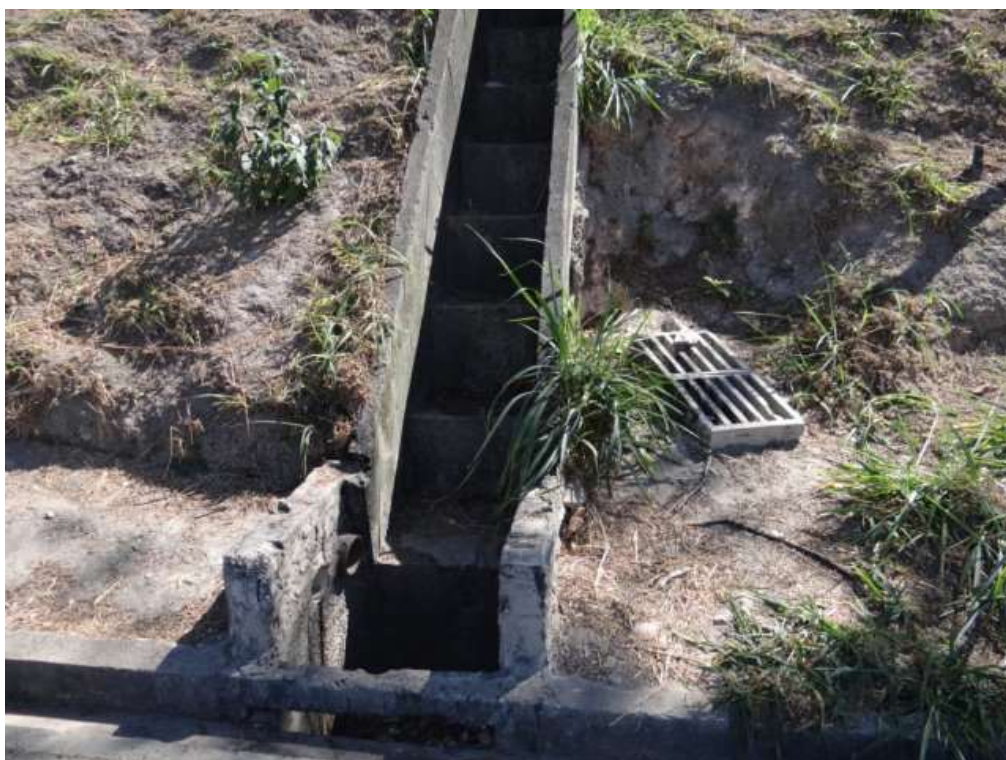
F16/HG – Detalhe de sistema de drenagem que passa sob o passeio, apresenta-se desobstruído, mas sem a tampa.

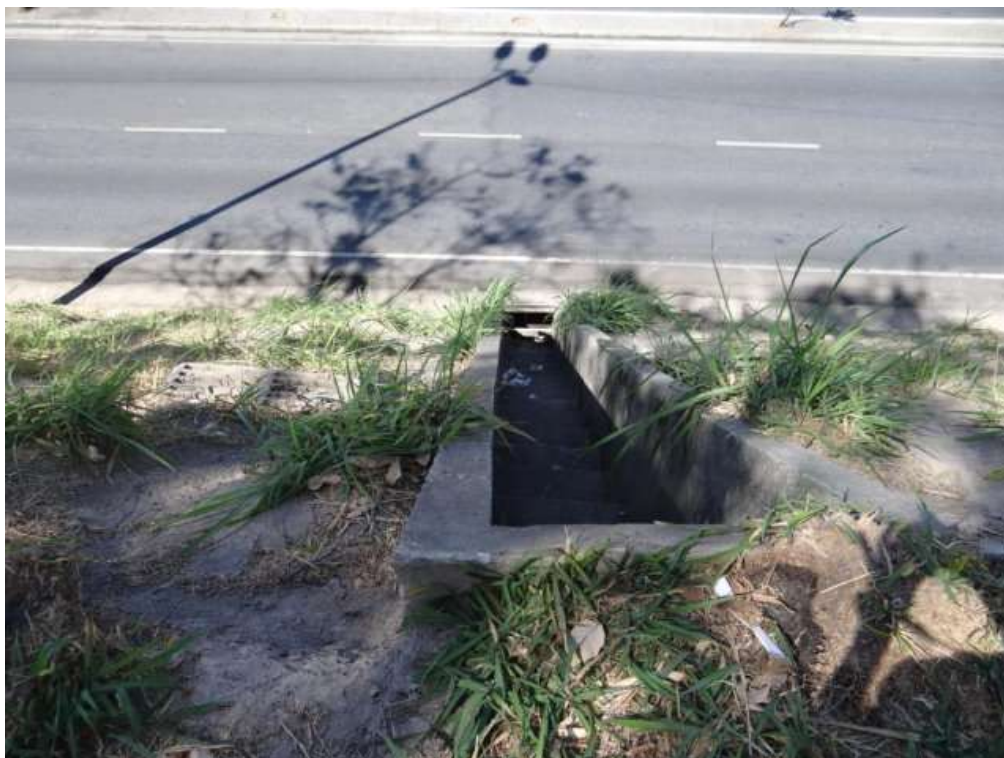
F17/HG – Sistema de drenagem que passa sob o logradouro, sem tampa e com acúmulo de lixo.

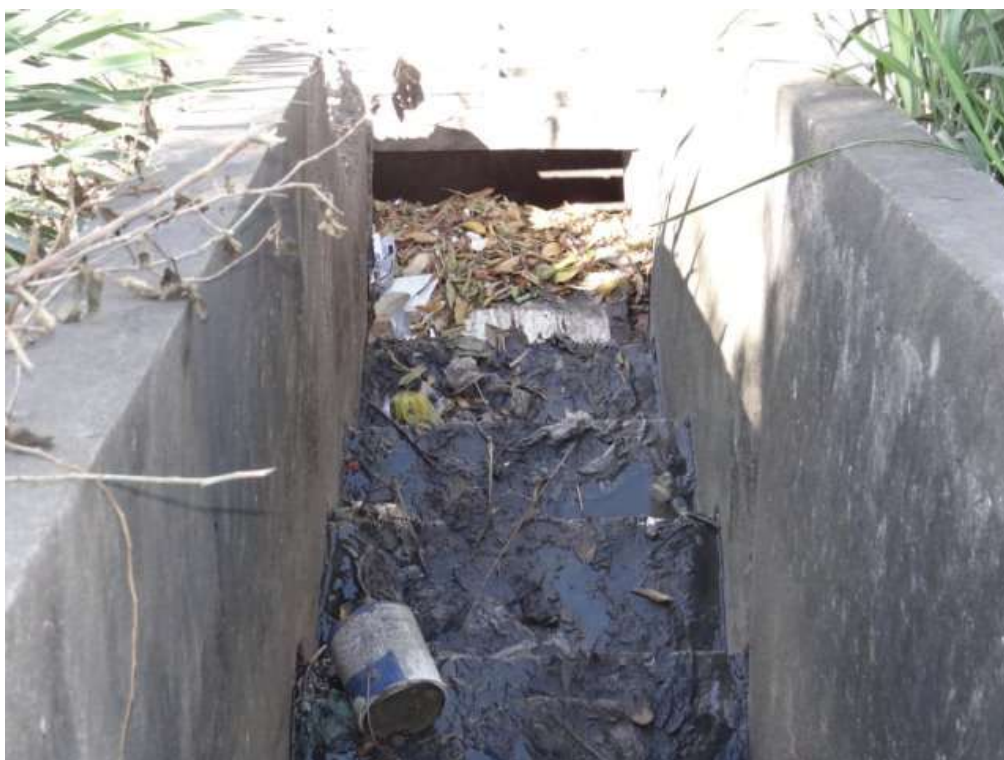
F18/HG – Detalhe do lixo acumulado no sistema de drenagem.

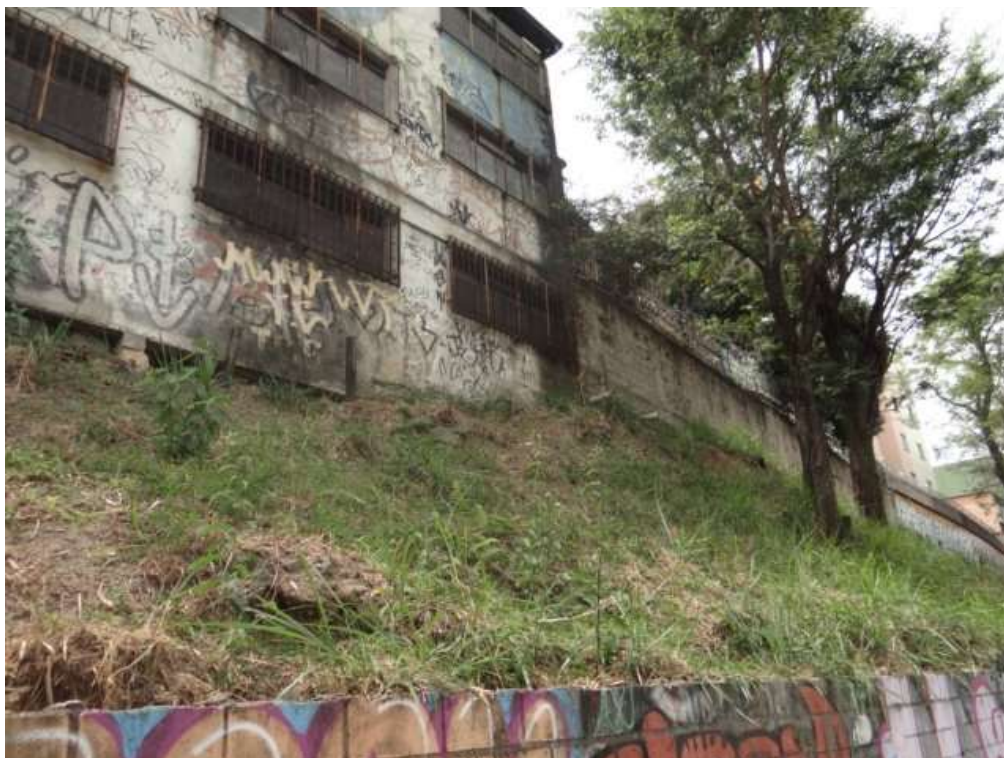
F19/HG – Vista dos diversos pontos de lançamento de efluentes pluviais sobre o terreno desprotegido, seção anterior à contenção.

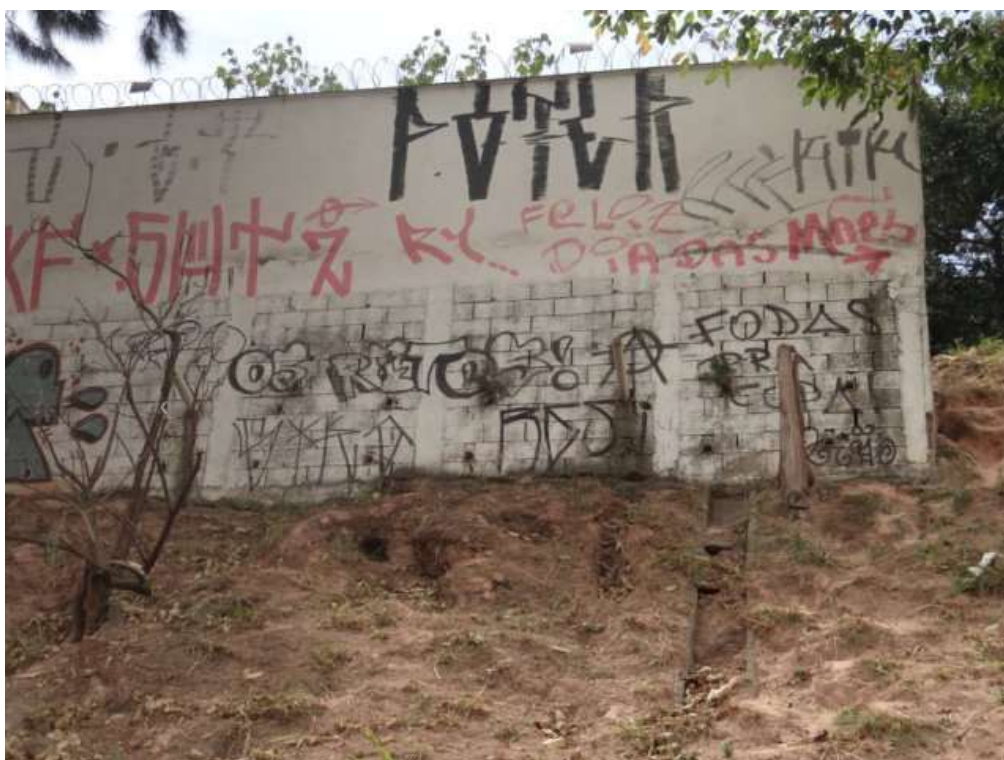
F20/HG – Outra vista dos diversos pontos de lançamento de drenagem antes da contenção.

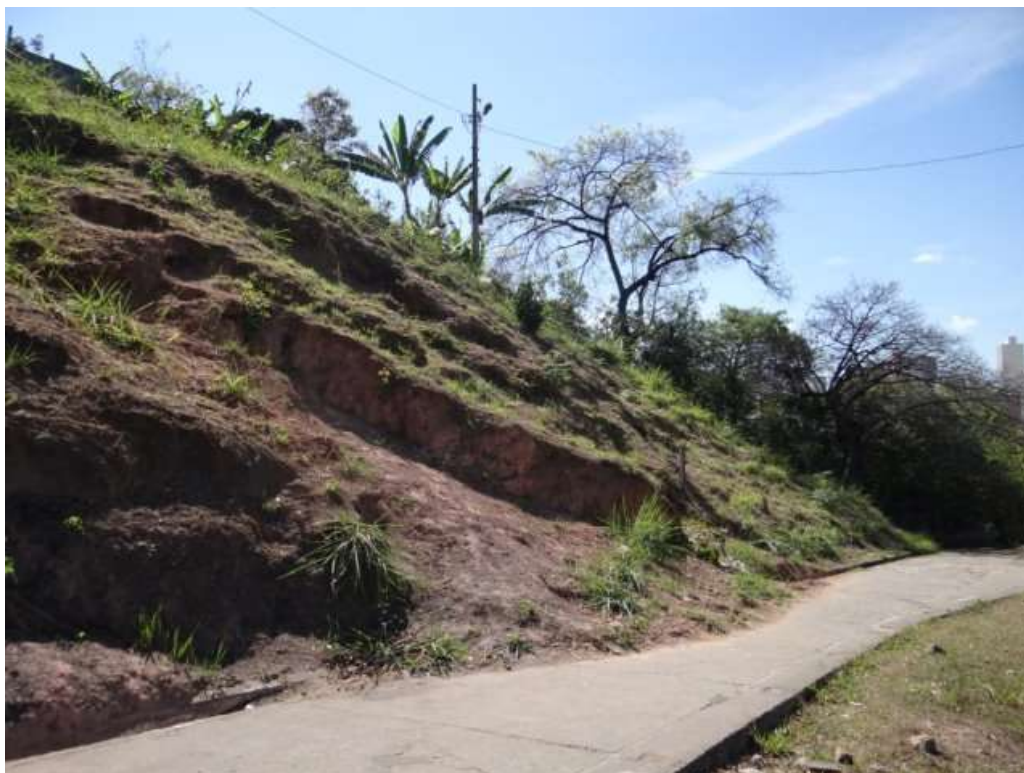
F21/HG – Detalhe de erosão e movimentação de terra, obstruindo parcialmente o passeio de pedestres.

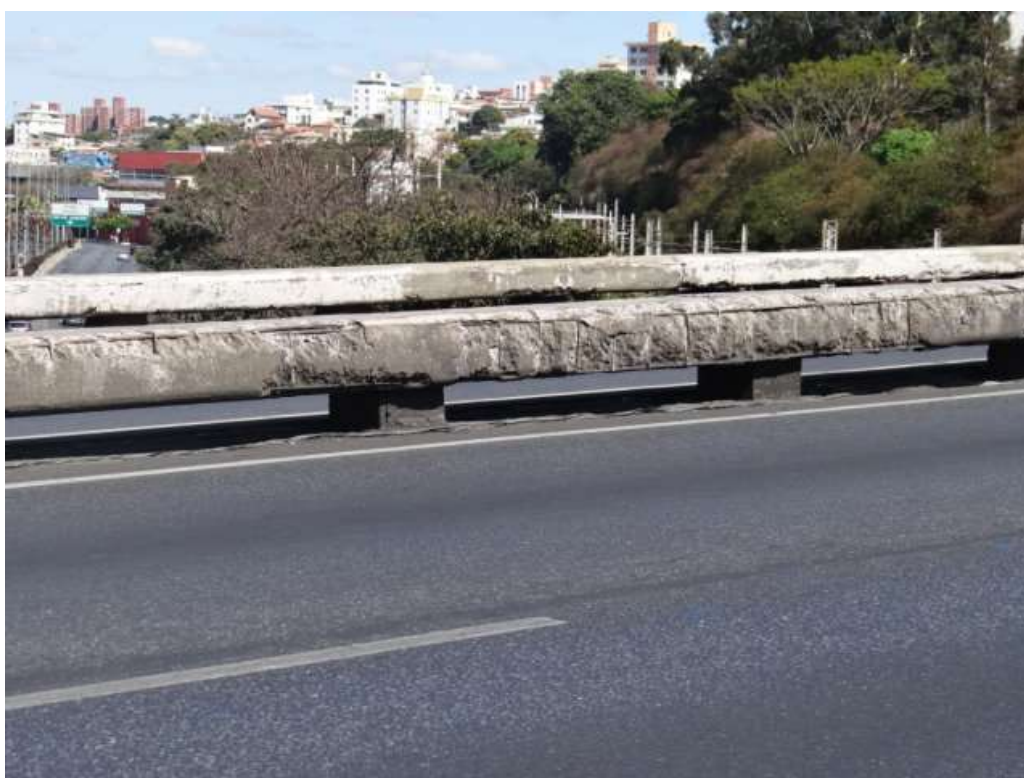
F22/HG – Detalhe da falta de recobrimento na parte central das pistas.

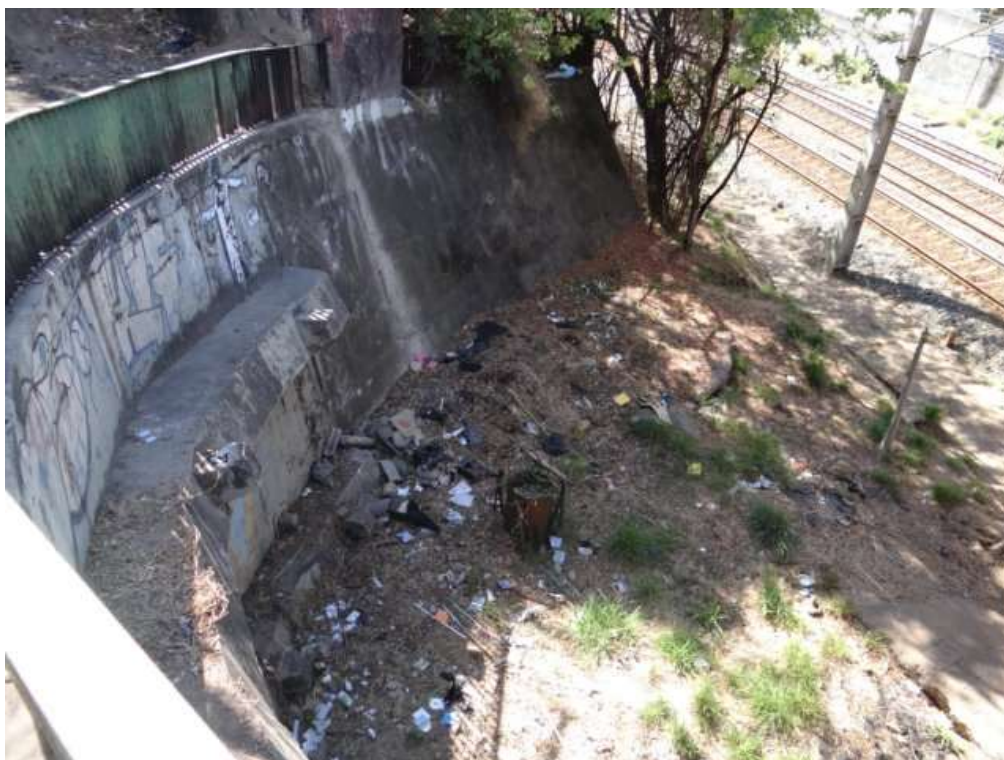
F24/HG – Detalhe de contenção com tirantes, próxima a linha férrea. Observa-se existência de lixo e tambor sem tampa.

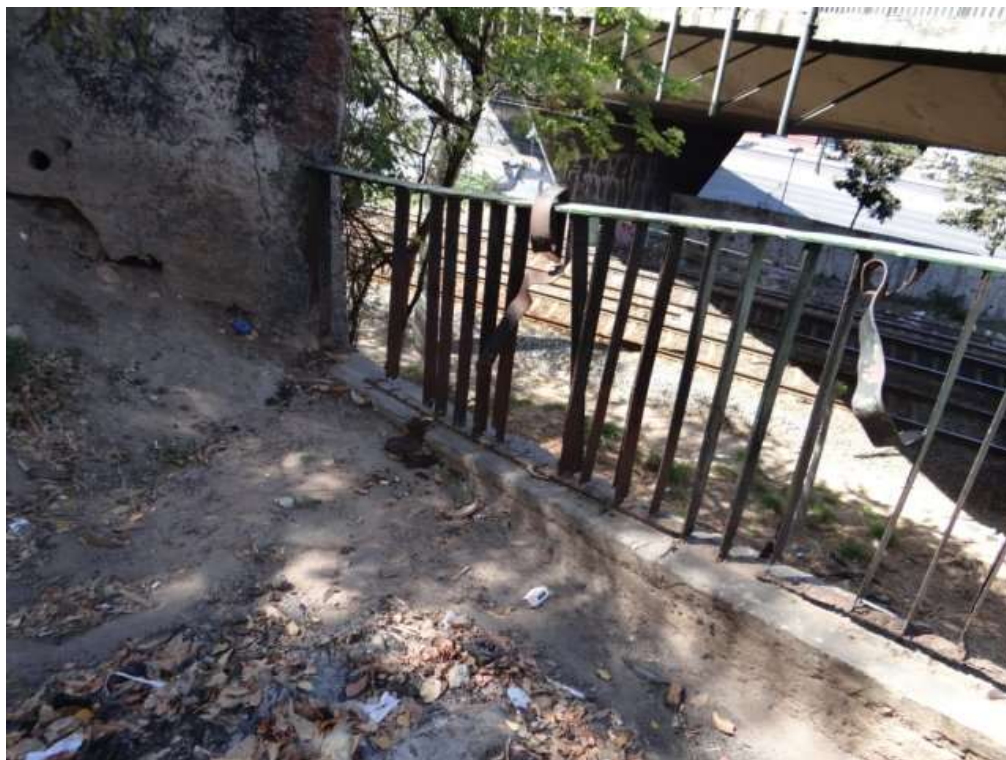
F25/HG – Detalhe guarda corpo da foto anterior.

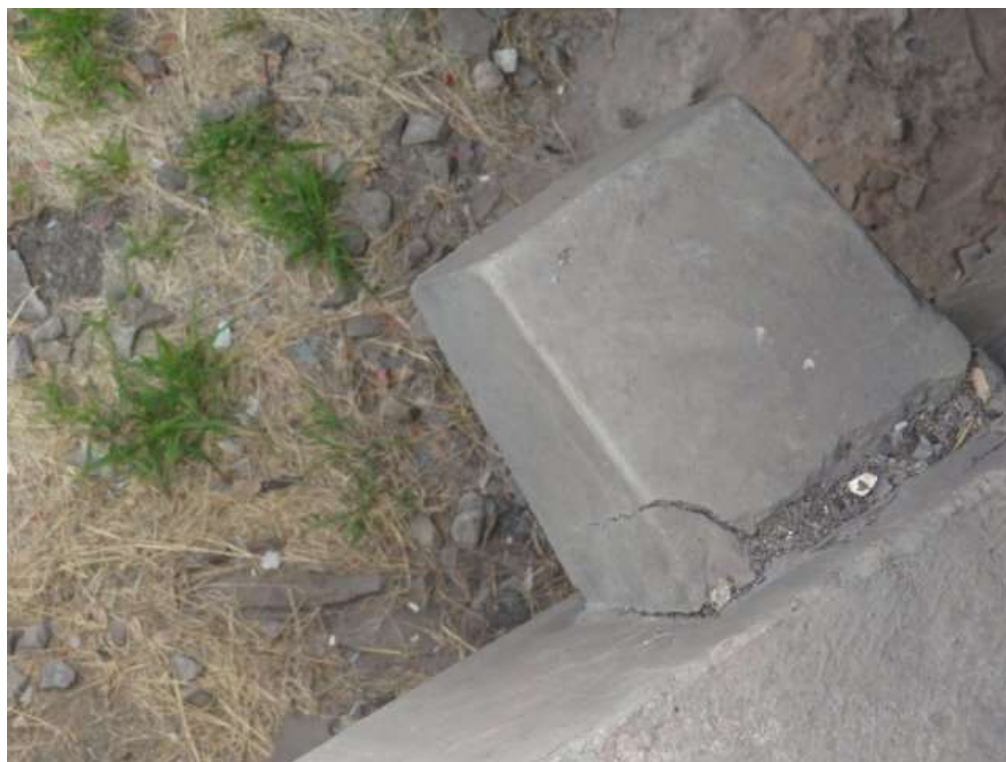
- ✓ Erosão e obstrução do passeio para pedestres;
- ✓ Trincas em cabeça de tirante de contenção próximos a linha férrea;
- ✓ Corrosão em proteção metálica,

F26/HG – Cabeça de um dos tirantes apresentando trincas.

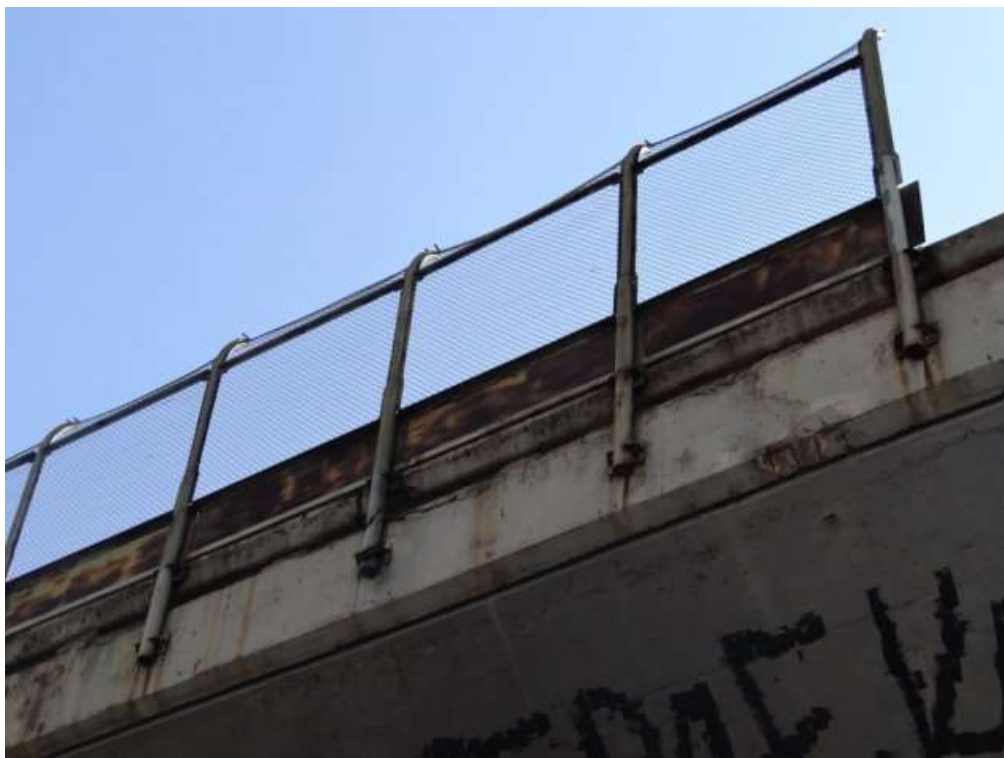
F27/HG – Vista de proteção (para evitar o lançamento de objetos na linha férrea) e guarda corpo do viaduto. Observa-se o processo de corrosão na proteção, deslocamento e armadura exposta na estrutura do viaduto.

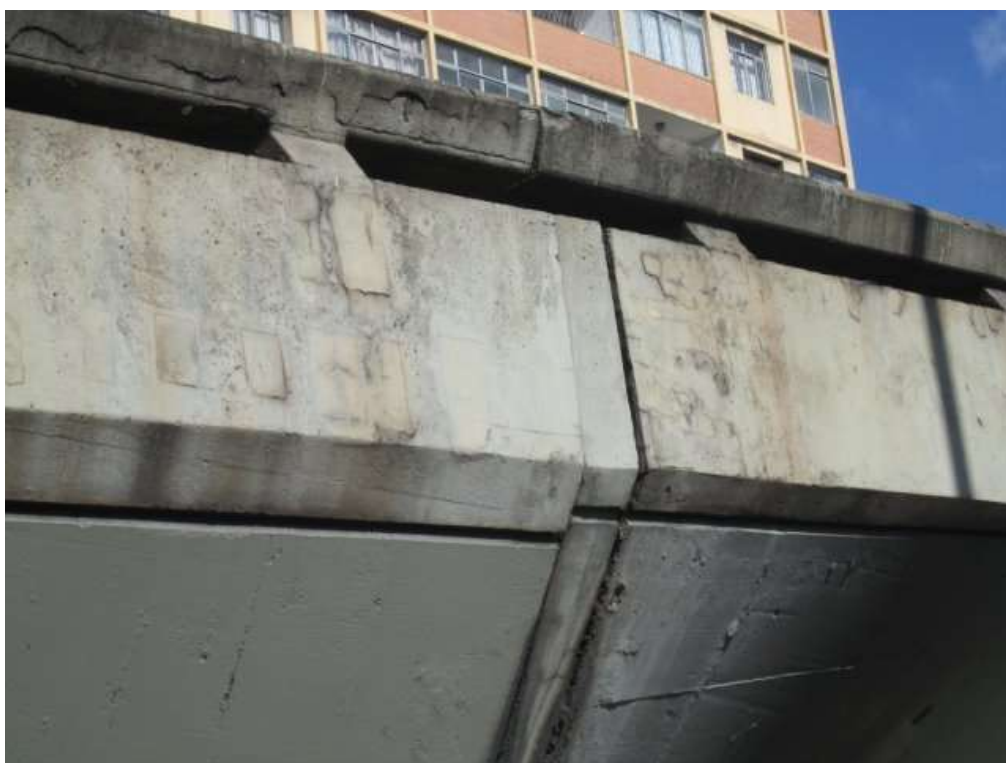
F32/HG – Detalhe de umidade em torno de uma das juntas e deslocamento.
