# ESTUDO DE VIADUTOS

**INSTITUTO BRASILEIRO DE AVALIAÇÕES E  
PERÍCIAS DE ENGENHARIA**

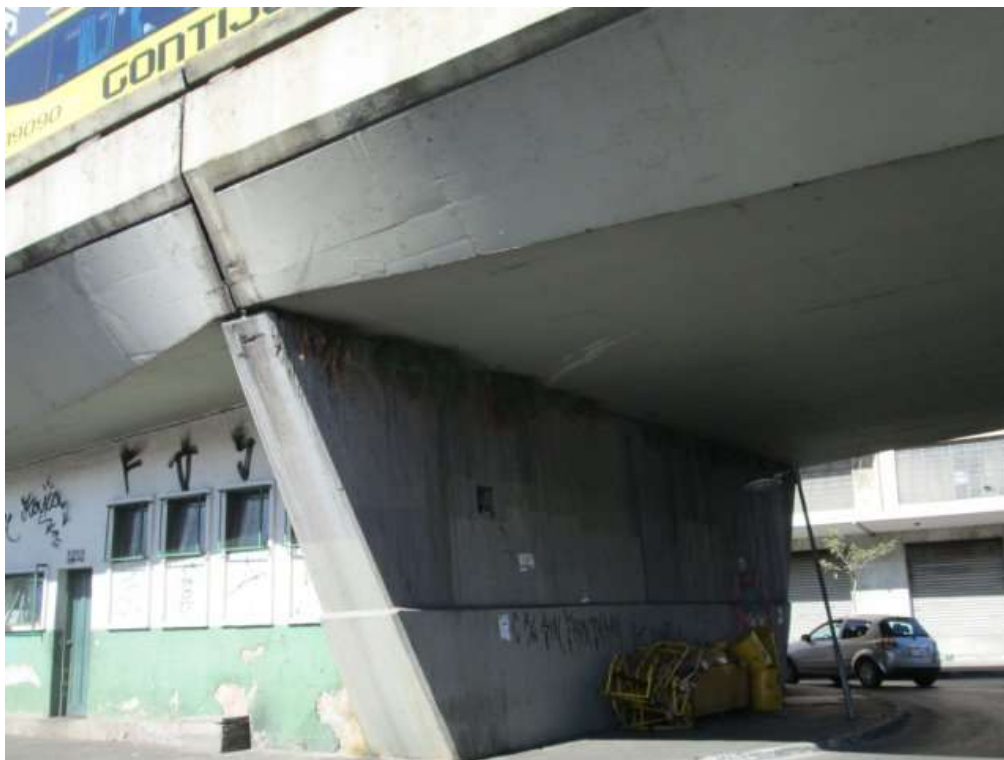
F33/HG – Vista de um dos pilares indicando a presença de umidade em torno de uma das juntas.

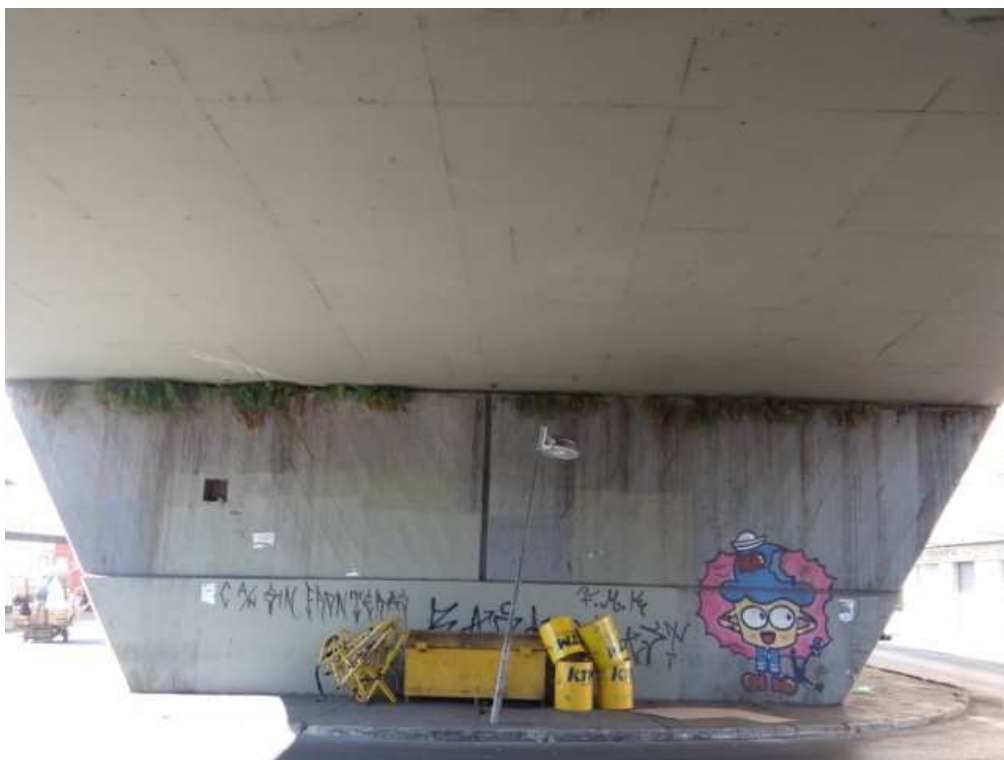
F34/HG – Detalhe de vegetação indicativa de existência de umidade e de falta de manutenção.

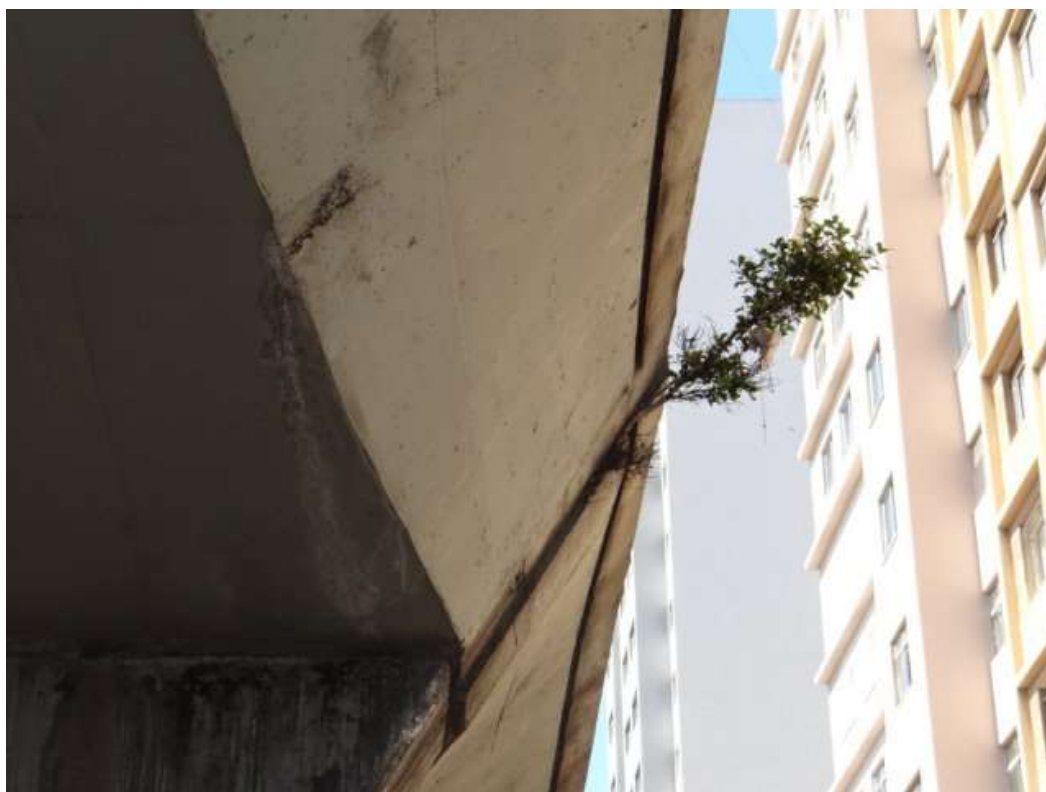
F36/HG – Detalhe de juntas com umidade e vegetação aparentes.

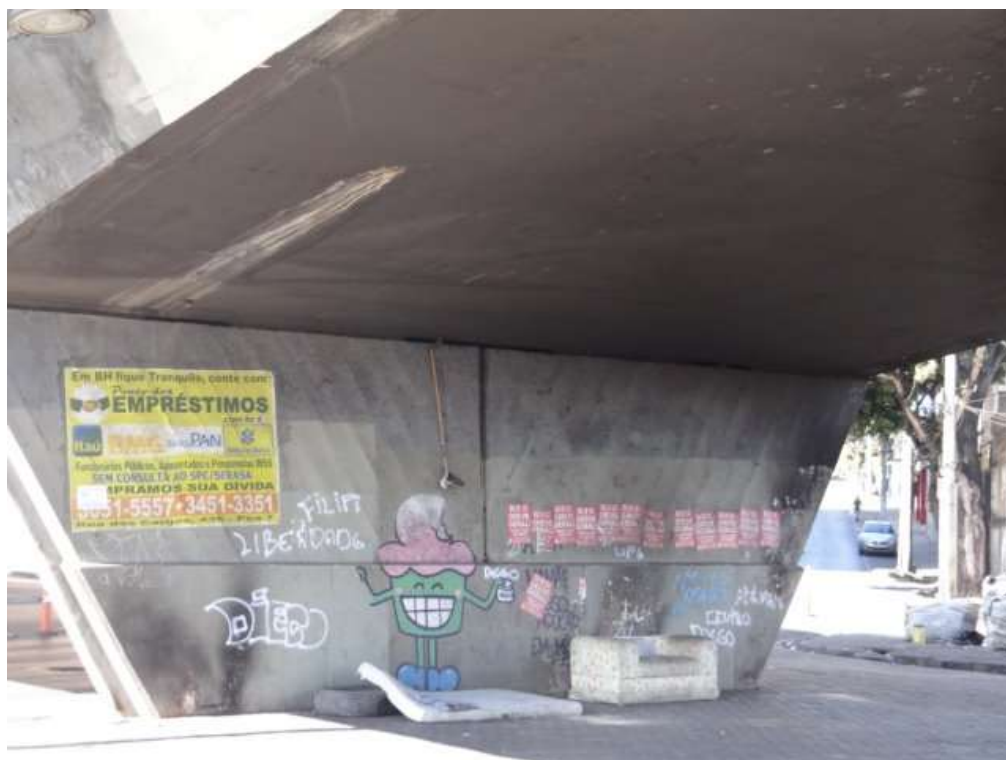
F37/HG – Outro ponto com eflorescência na laje.

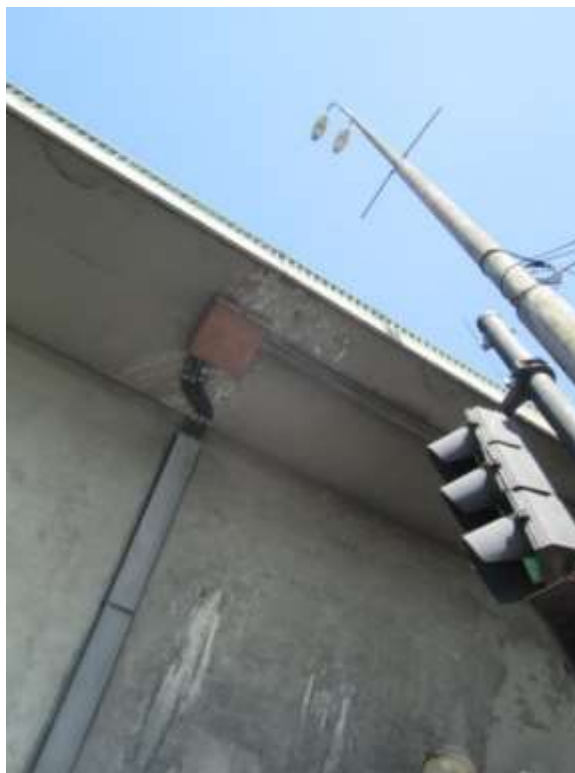
F39/HG – Caixa de passagem de eletricidade posicionada em local com umidade.

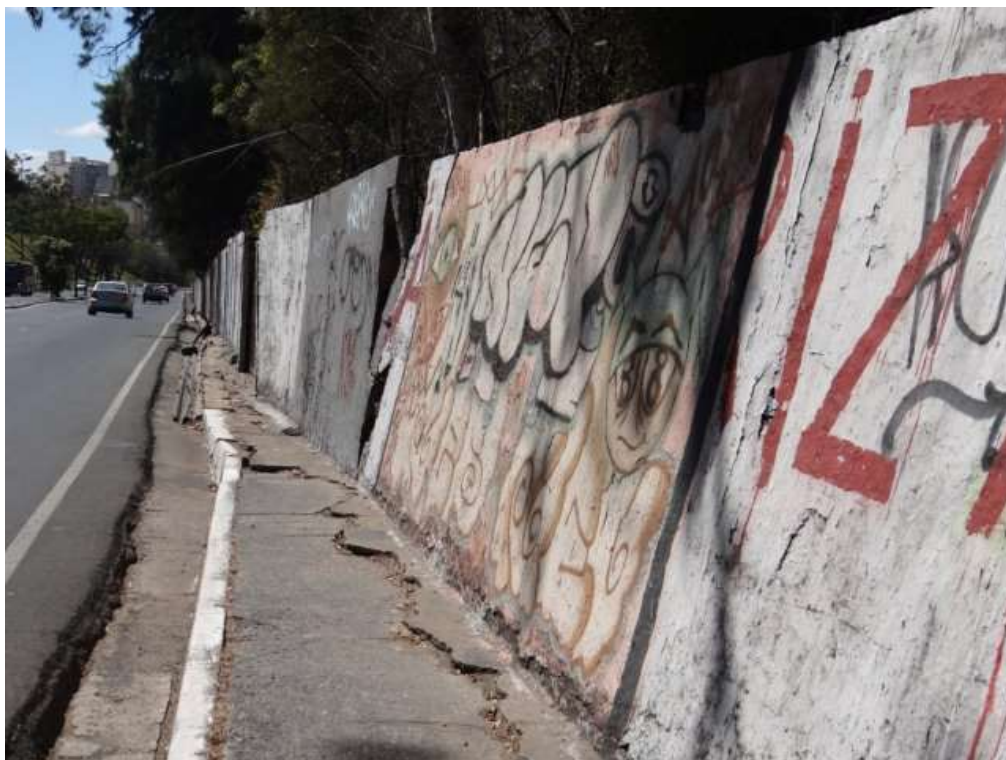
F43/HG – Detalhe de muro situado nas margens do logradouro prestes a desabar.

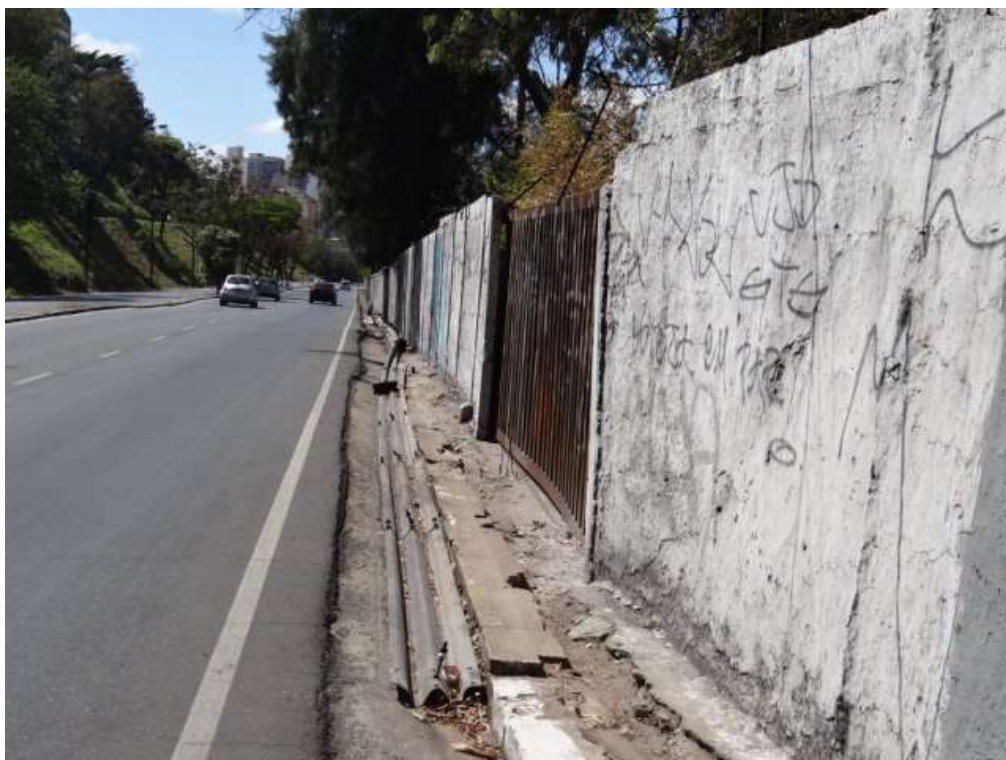
F44/HG – Detalhe de defesa e passeio danificados.

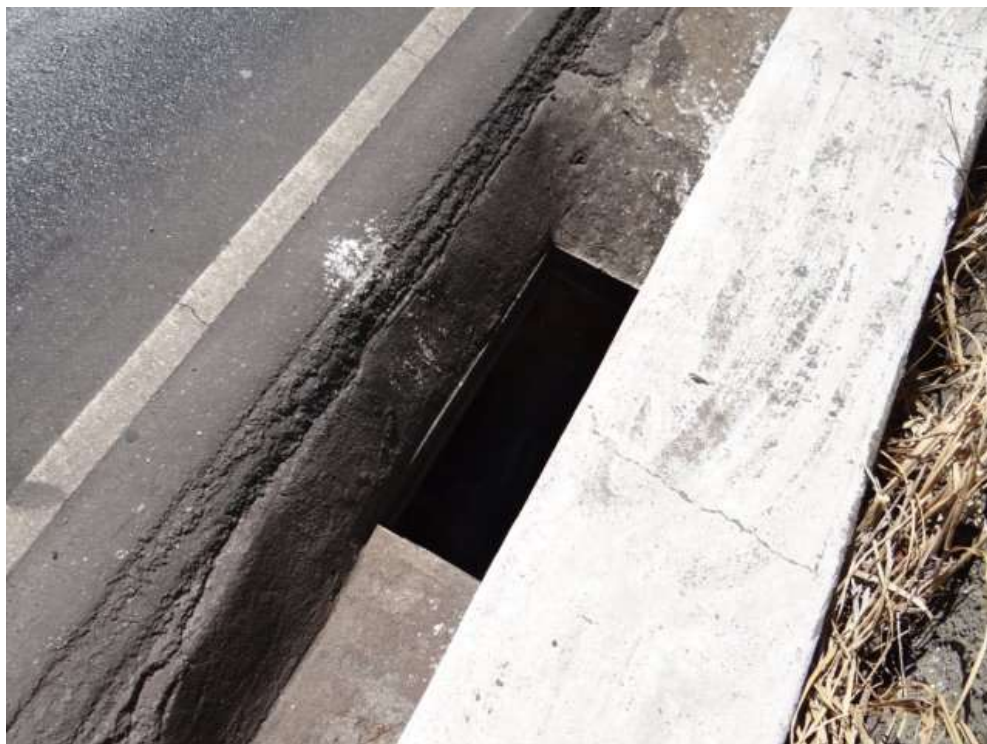
F45/HG – Boca de lobo situada no logradouro sem tampa.

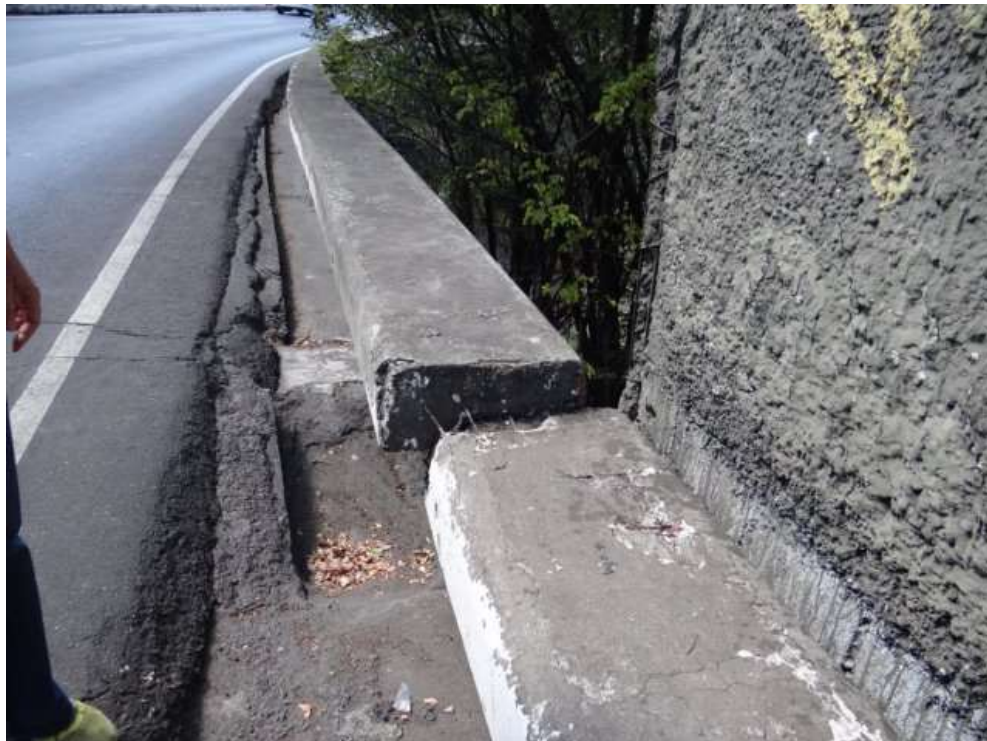
F46/HG – Defesa<sup>1</sup> danificada.

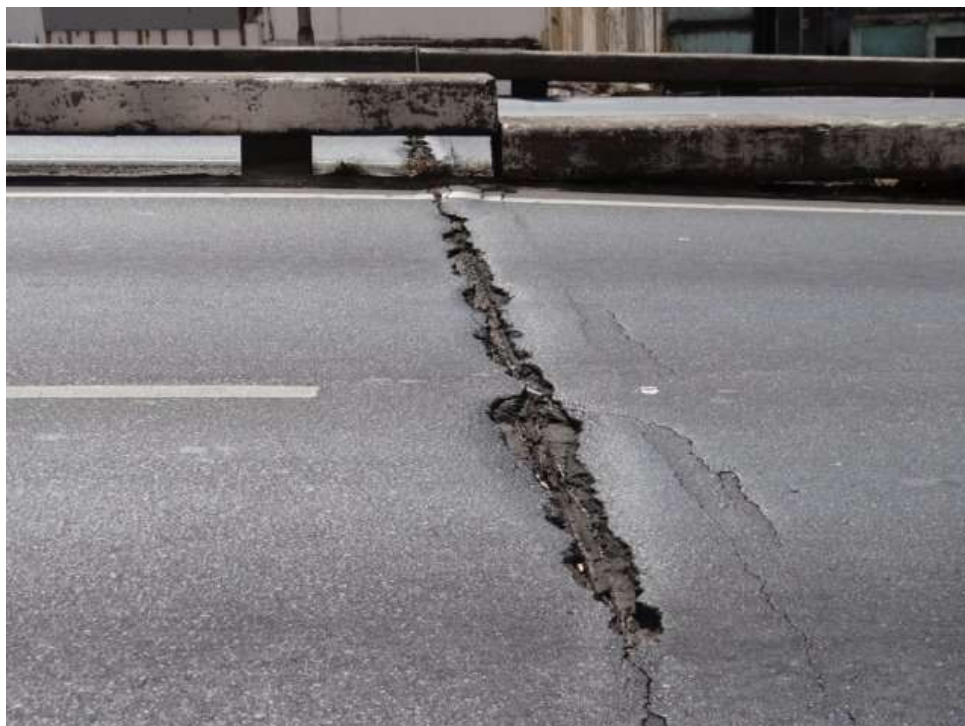
F47/HG – Detalhe do ponto onde existe junta de dilatação. Sistema de impermeabilização com vida útil ultrapassada, permitindo a passagem de água e ocasionando excesso de umidade. Ponto onde a pavimentação asfáltica necessita de reparos. Defesa parte central danificada.

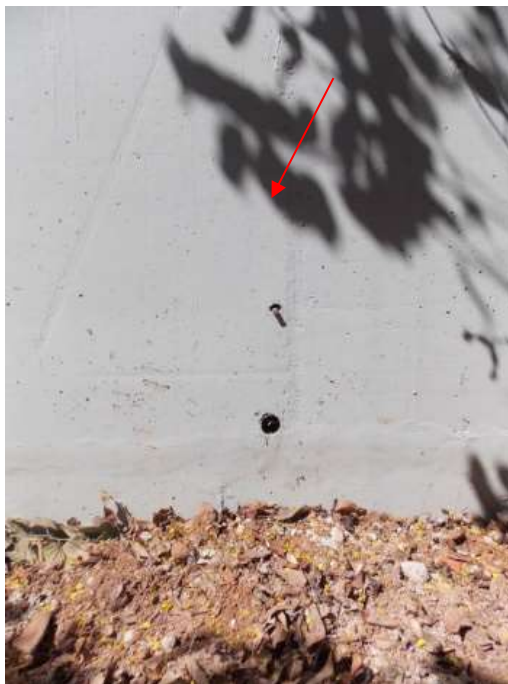
F05/FL – Viaduto Montese, contenção lateral esquerda<sup>3</sup> de acesso do Bairro Santa Branca, destacando haste metálica proeminente .

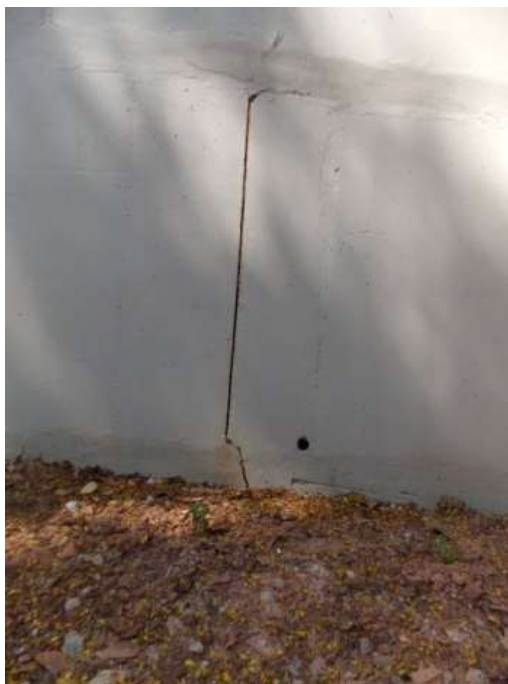
F06/FL – Viaduto Montese, trinca vertical na base e seção posterior em “junta” de dilação, interrompida em altura aproximada e 1,20 metro.

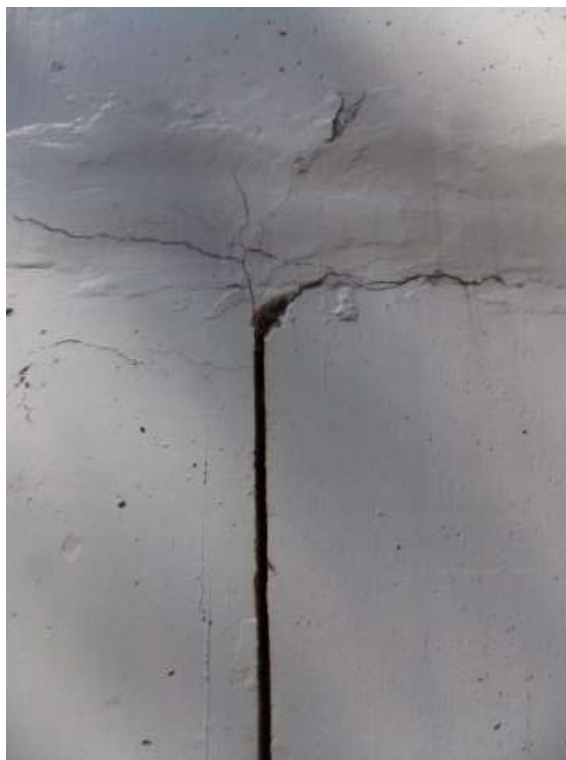
F07/FL – Viaduto Montese, detalhe da fotografia anterior.

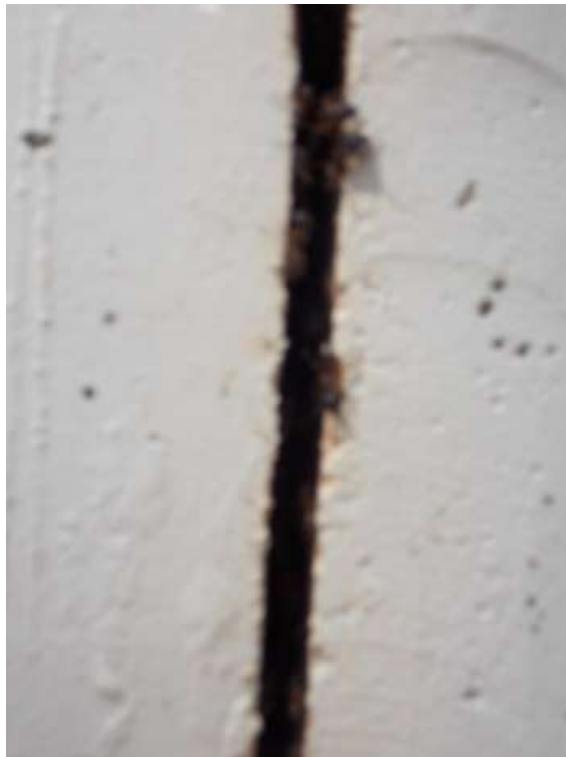
F08/FL – Viaduto Montese, detalhe da junta descrita nas fotografias anteriores, destacando a presença de formigueiro.

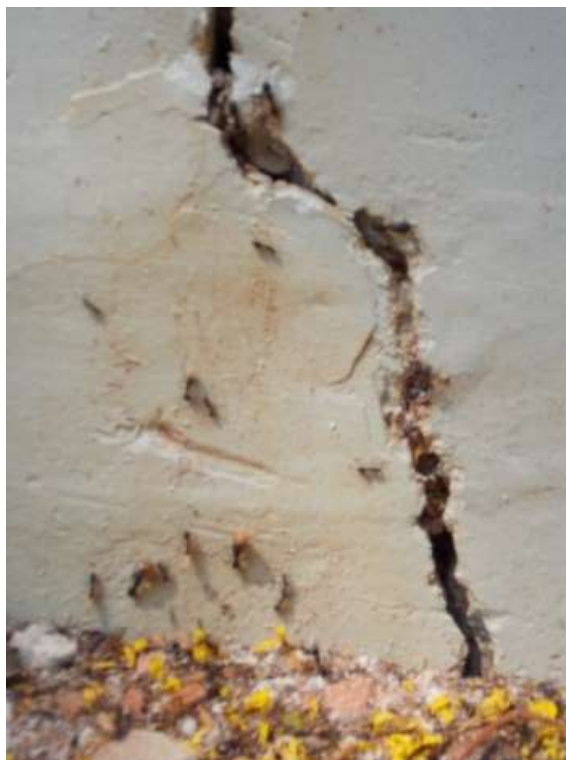
F09/FL – Viaduto Montese, detalhe da junta descrita nas fotografias anteriores, destacando a presença de formigueiro.

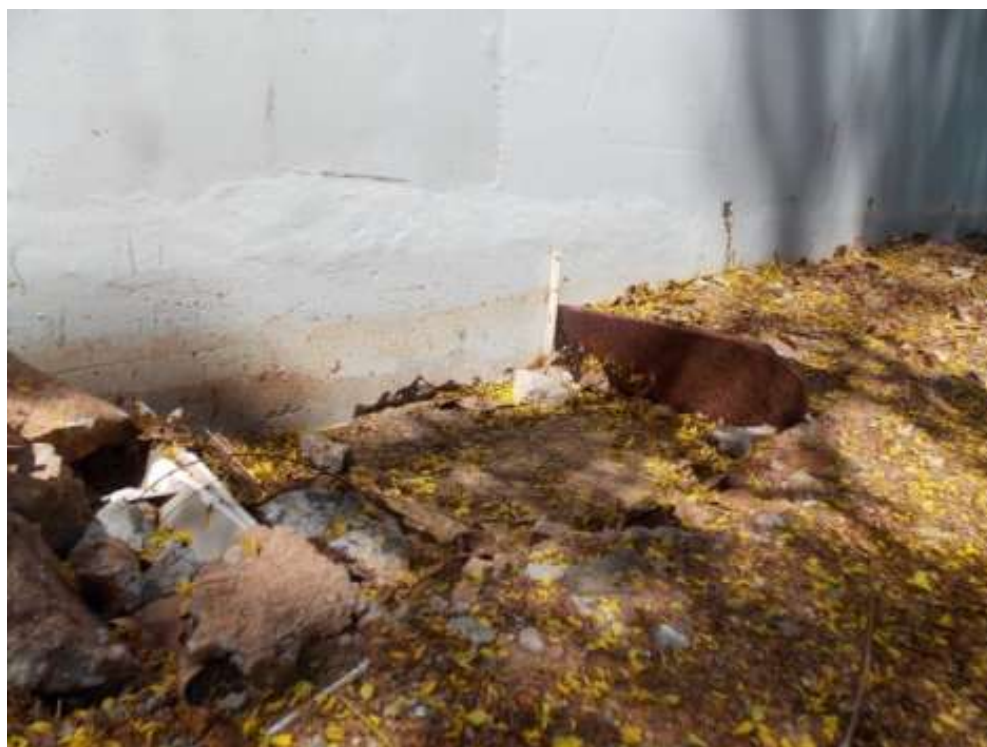
F10/FL – Viaduto Montese, detalhe da caixa telefonica, inadequadamente instalada. Verifica-se no local evidências de infiltrações e falha na concretagem.

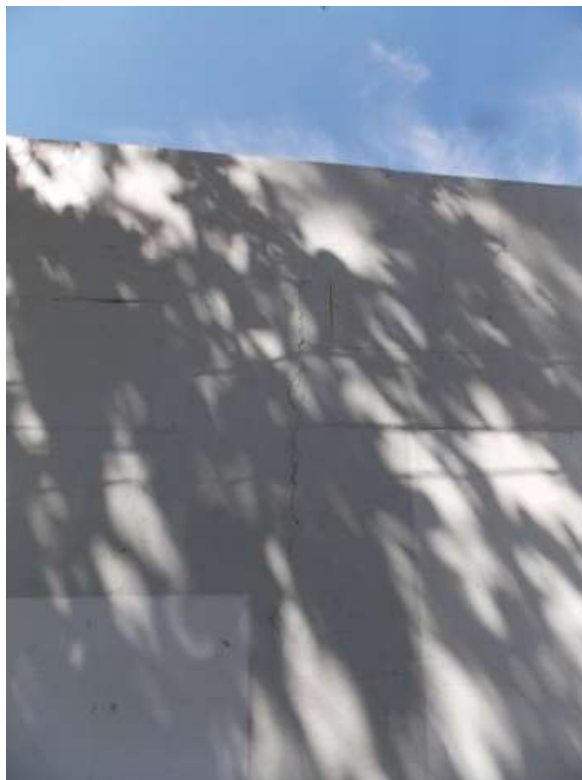
F13/FL – Viaduto Montese, trincas verticais na estrutura de contenção.

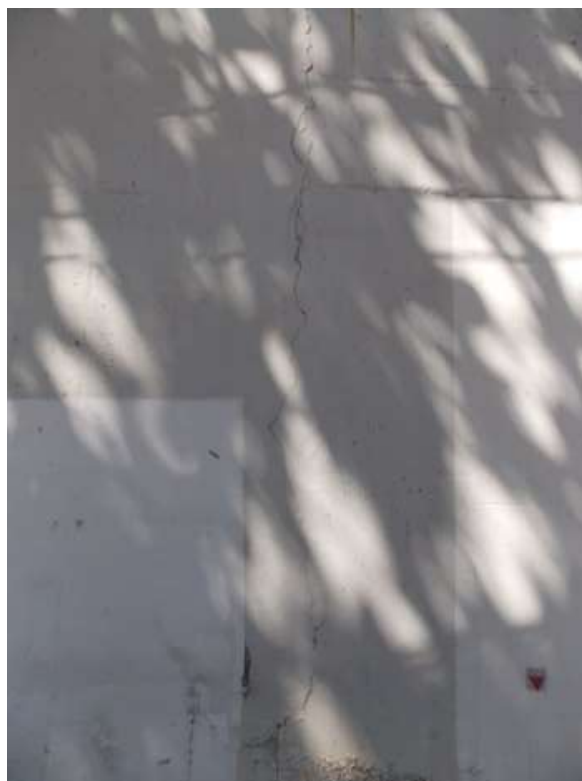
F14/FL – Viaduto Montese, detalhe das trincas verticais na estrutura de contenção.

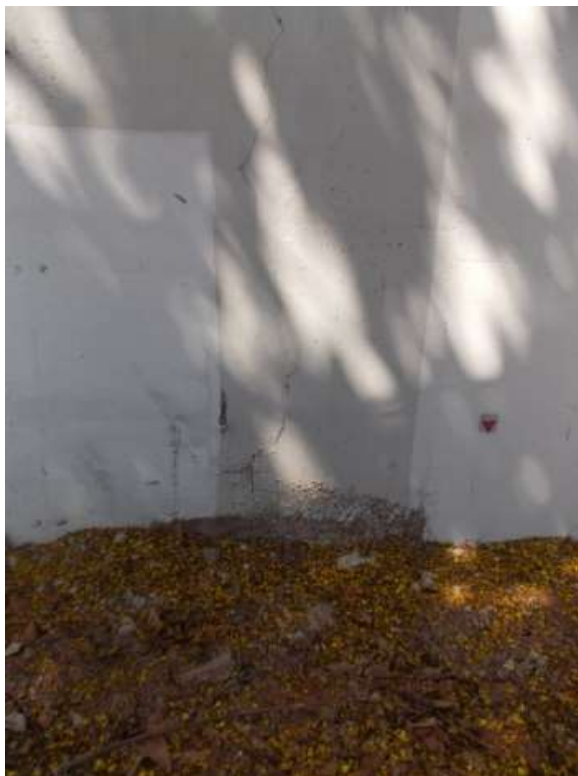
F15/FL –Viaduto Montese, trincas verticais na estrutura de contenção.

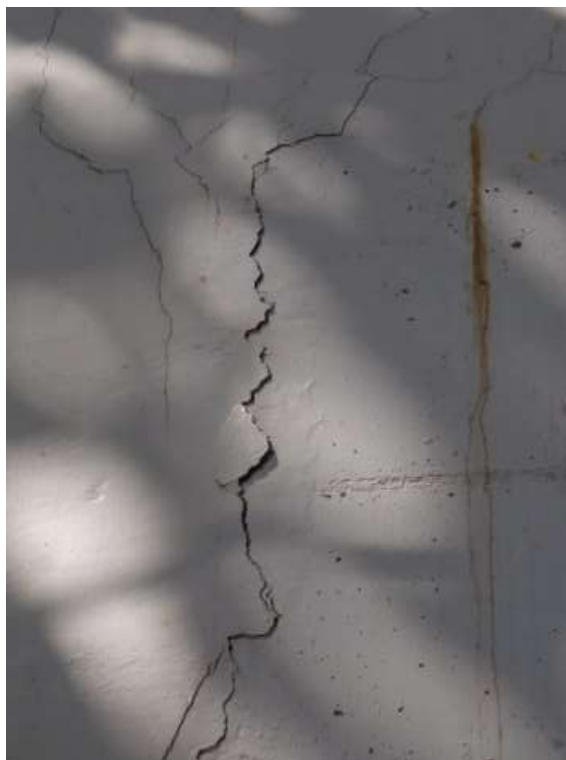
F16/FL –Viaduto Montese, detalhe das trincas verticais na estrutura de contenção.

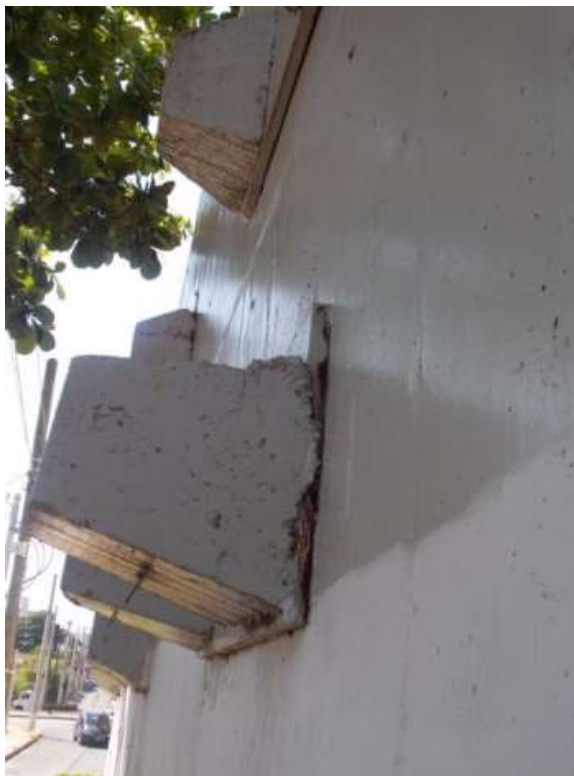
F17/FL –Viaduto Montese, fixação dos tirantes com oxidação.

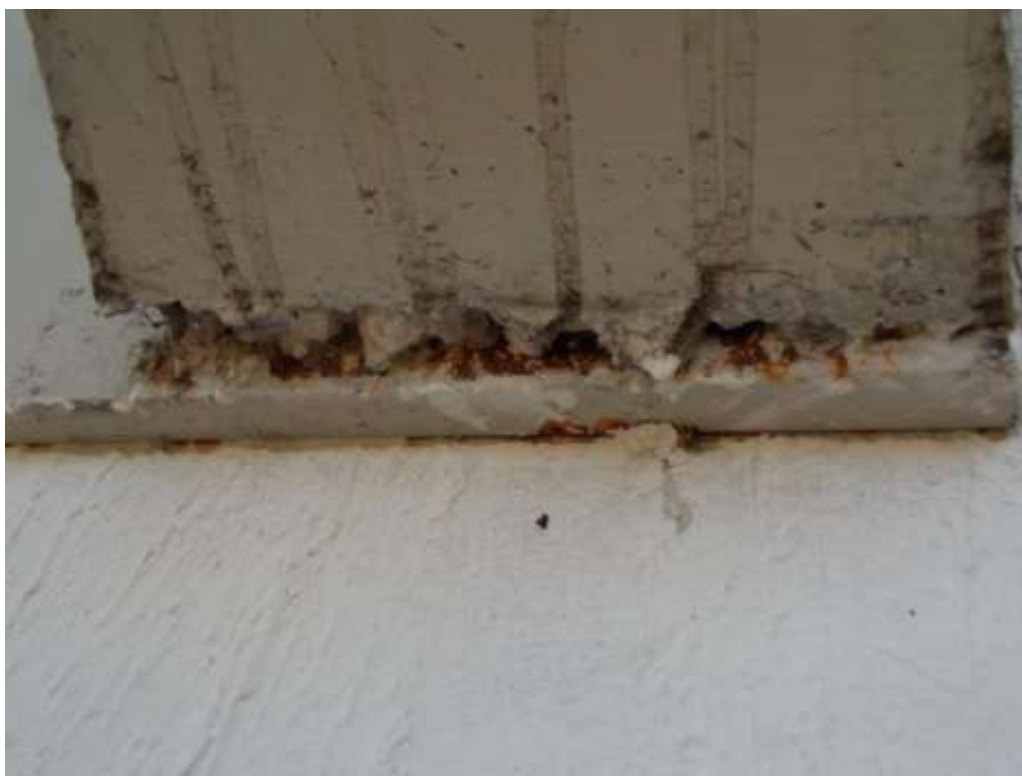
F18/FL –Viaduto Montese, detalhe da fixação do tirante com oxidação.

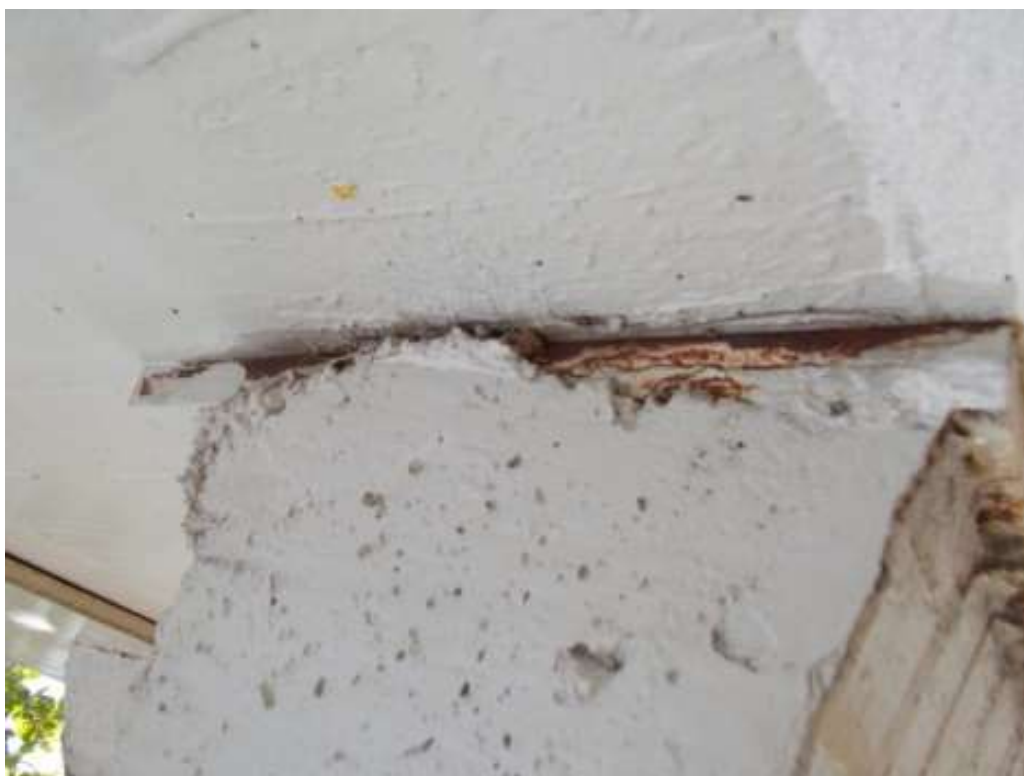
F19/FL –Viaduto Montese, detalhe da fixação do tirante com oxidação.

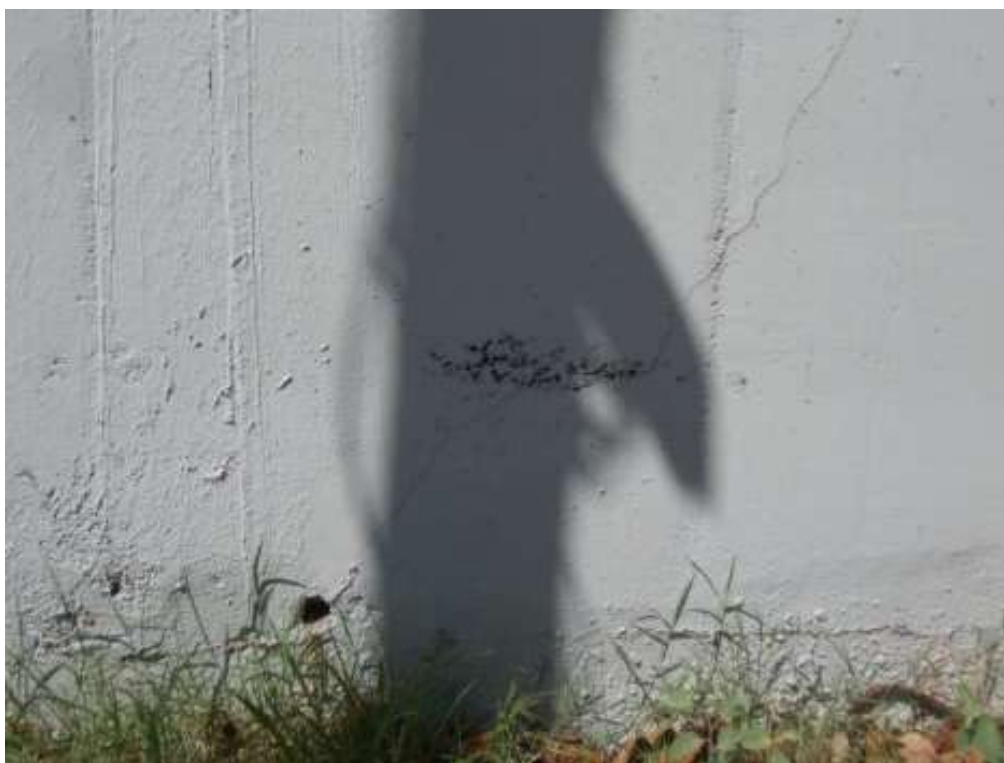
F21/FL –Viaduto Montese, detalhe de fissura na estrutura de contenção.

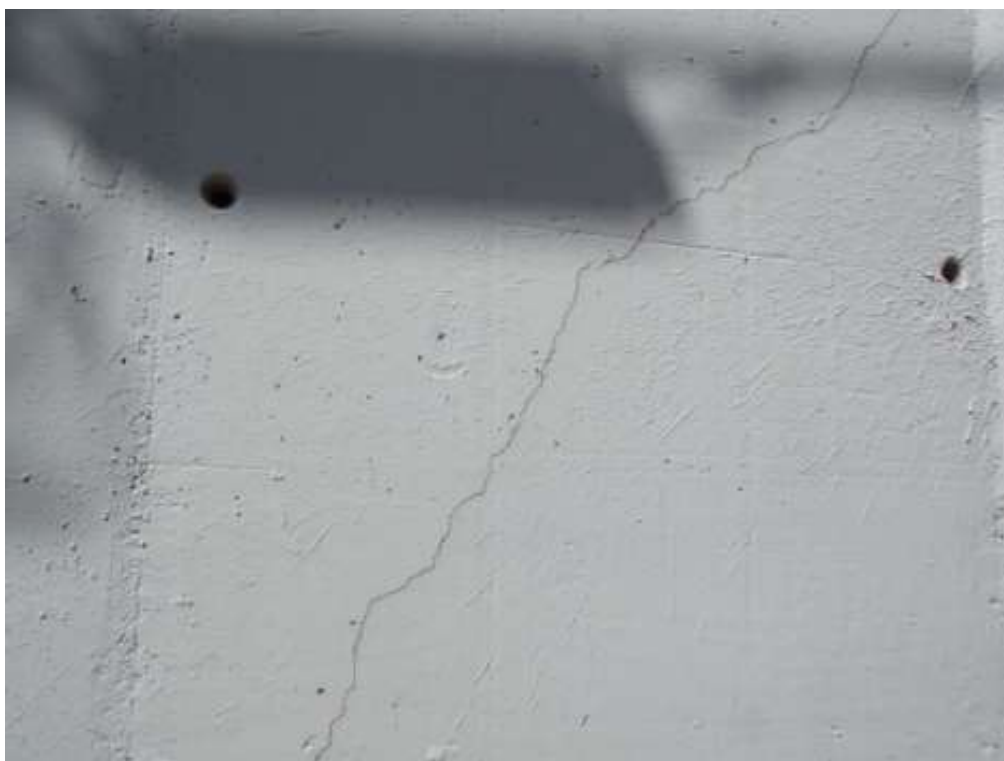
F22/FL –Viaduto Montese, detalhe de fissura na estrutura de contenção.

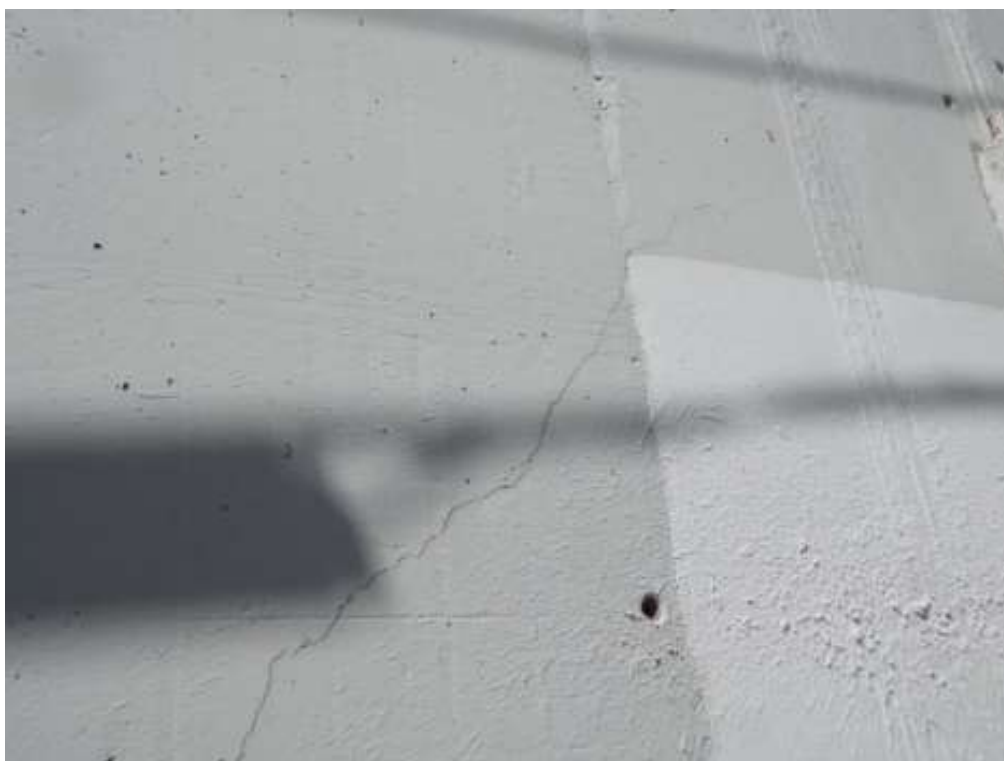
F23/FL –Viaduto Montese, detalhe de fissura na estrutura de contenção.

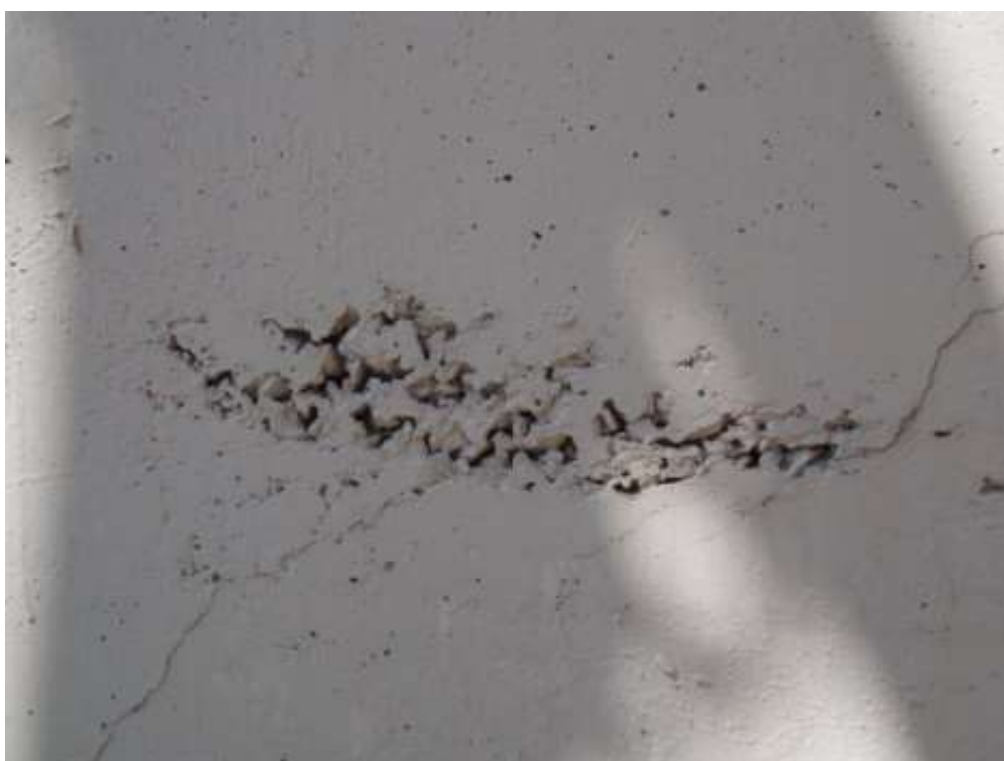
F24/FL –Viaduto Montese, deficiência na concretagem na estrutura de contenção.

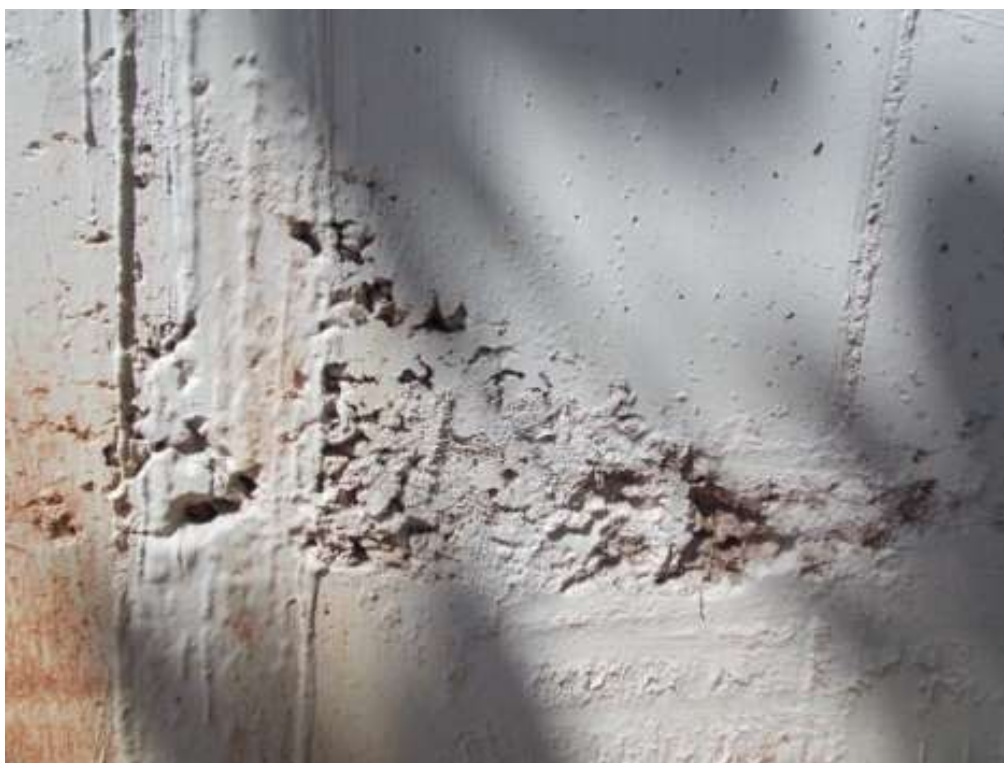
F25/FL –Viaduto Montese, deficiência na concretagem na estrutura de contenção.

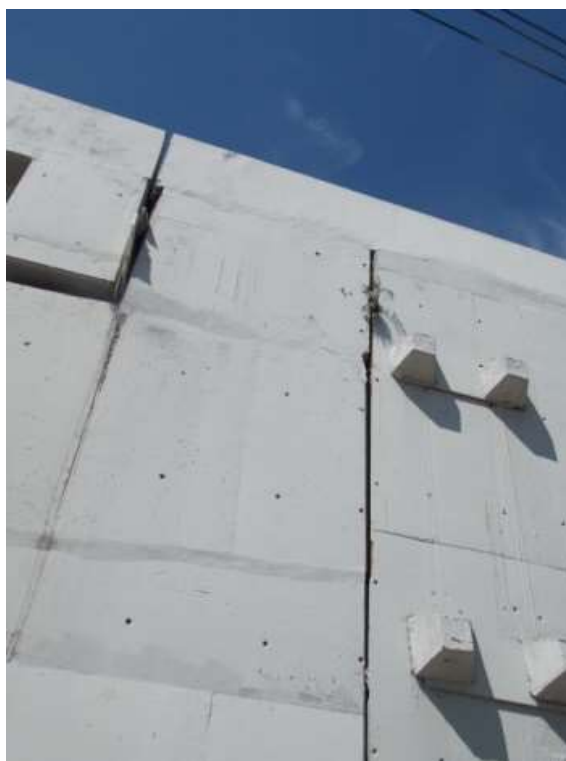
F26/FL – Viaduto Montese, junta com deficiências no prumo e presença de gramíneas.

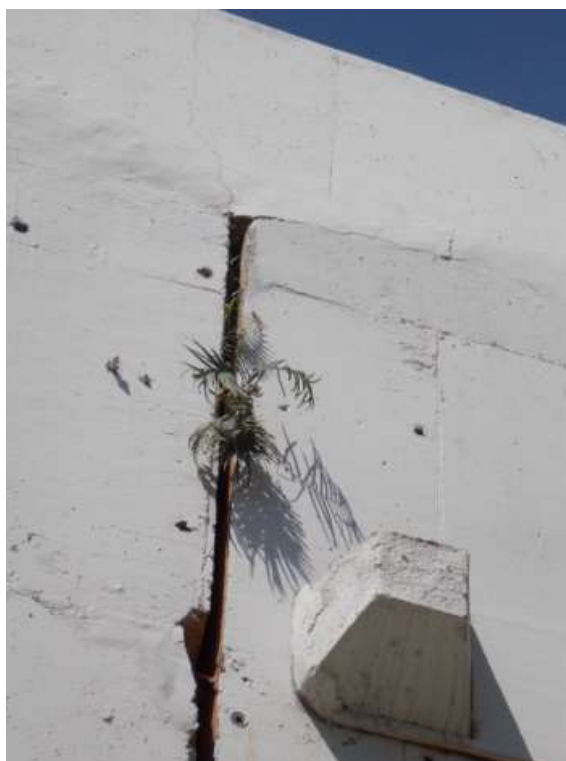
F27/FL –Viaduto Montese, detalhe da junta com presença de gramíneas.

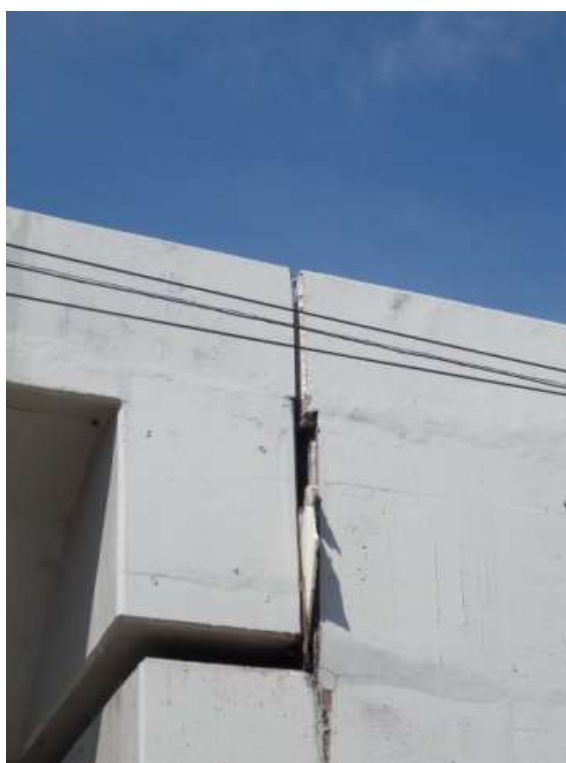
F28/FL –Viaduto Montese, deslocamento do apoio.

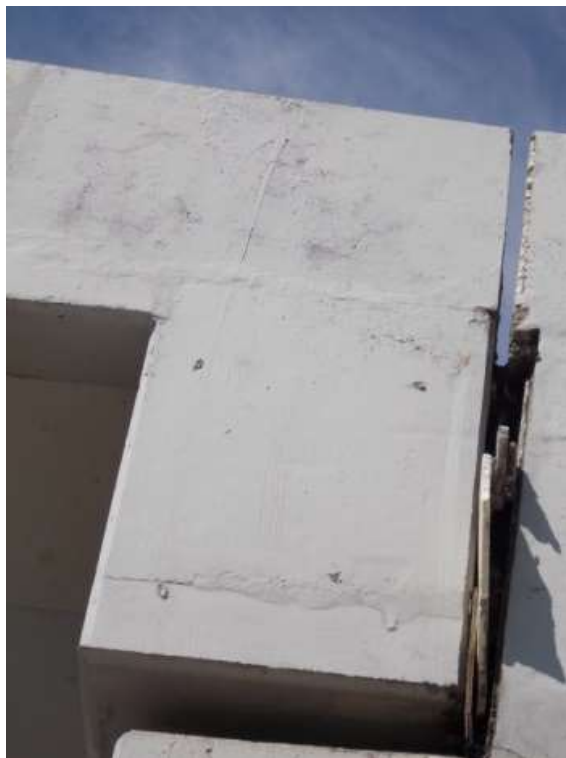
F29/FL –Viaduto Montese, detalhe do deslocamento na região do apoio.

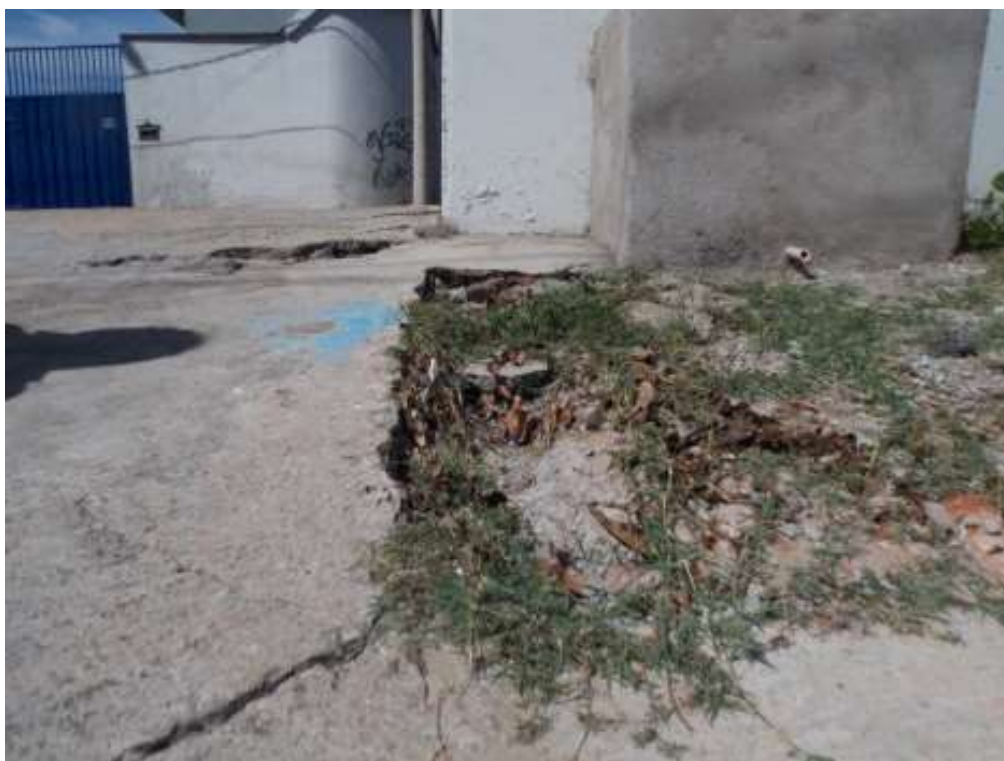
F30/FL –Viaduto Montese, base do pilar com indício de percolação de água e recalque de solo.

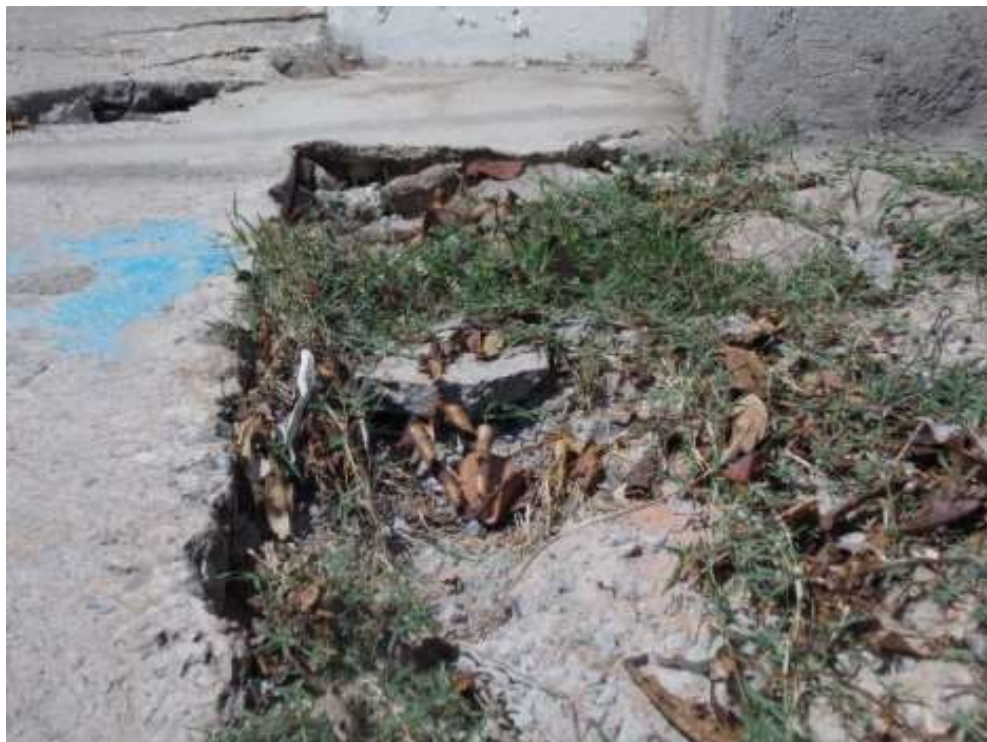
F31/FL – Viaduto Montese, detalhe da base do pilar com indício de percolação de água e recalque de solo.

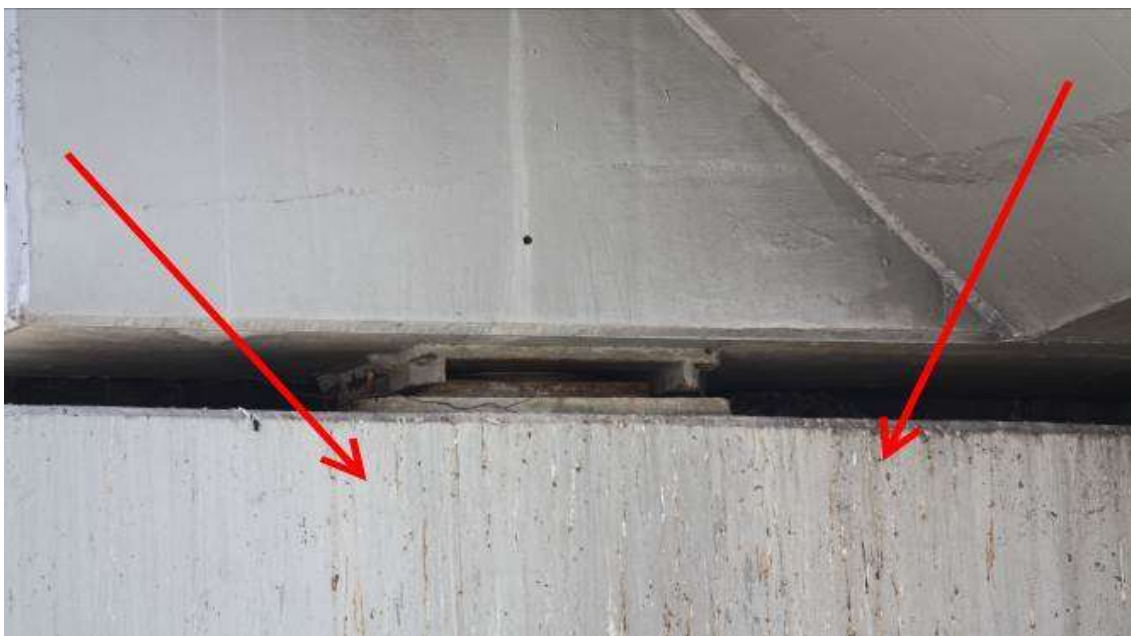
F32/FL – Dejetos de animais na viga posterior. Destaque para o risco de danos ao aparelho de apoio, decorrentes das reações químicas provocadas pela decomposição do material.

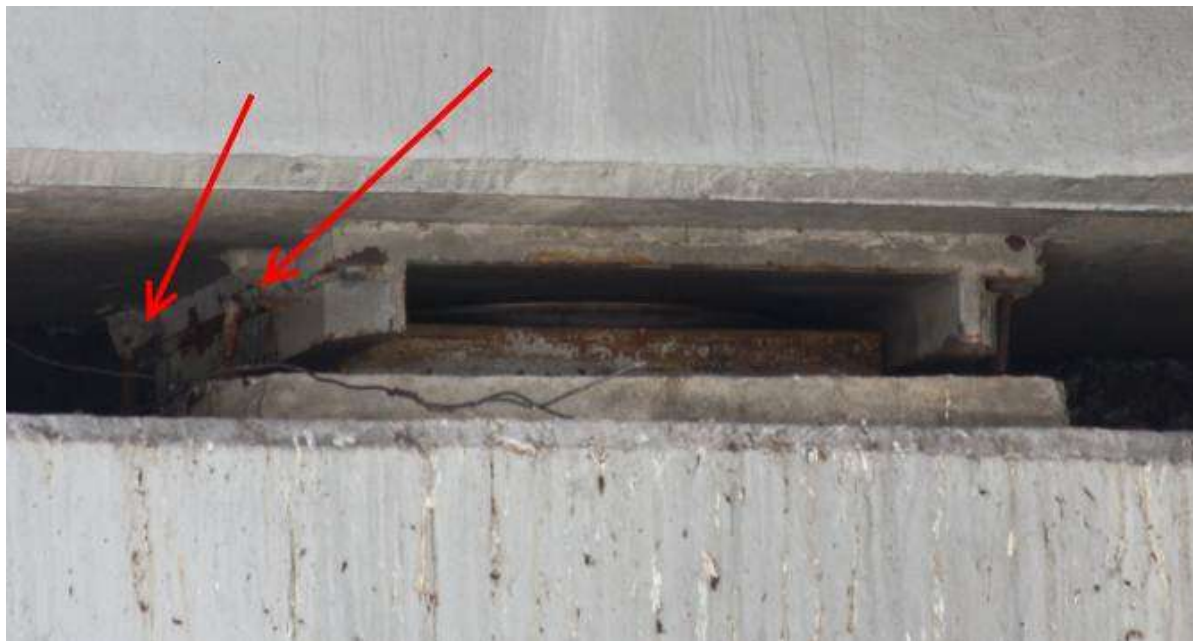
F33/FL – Detalhe de oxidação em elementos do aparelho de apoio, que podem estar relacionadas à ação de reações químicas liberadas na decomposição dos dejetos e **evidências de deformações em parafusos.**
