# ESTUDO DE VIADUTOS

**INSTITUTO BRASILEIRO DE AVALIAÇÕES E  
PERÍCIAS DE ENGENHARIA**

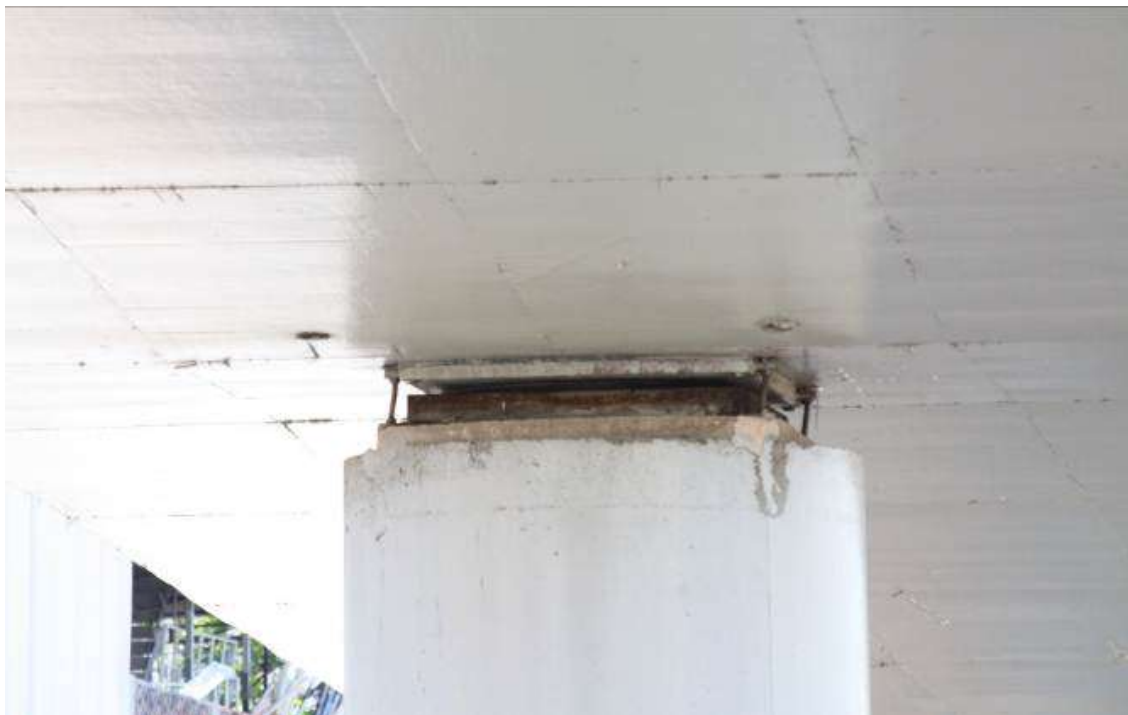
F34/FL – Detalhe de aparelho de apoio, com evidências de deformações em parafusos.

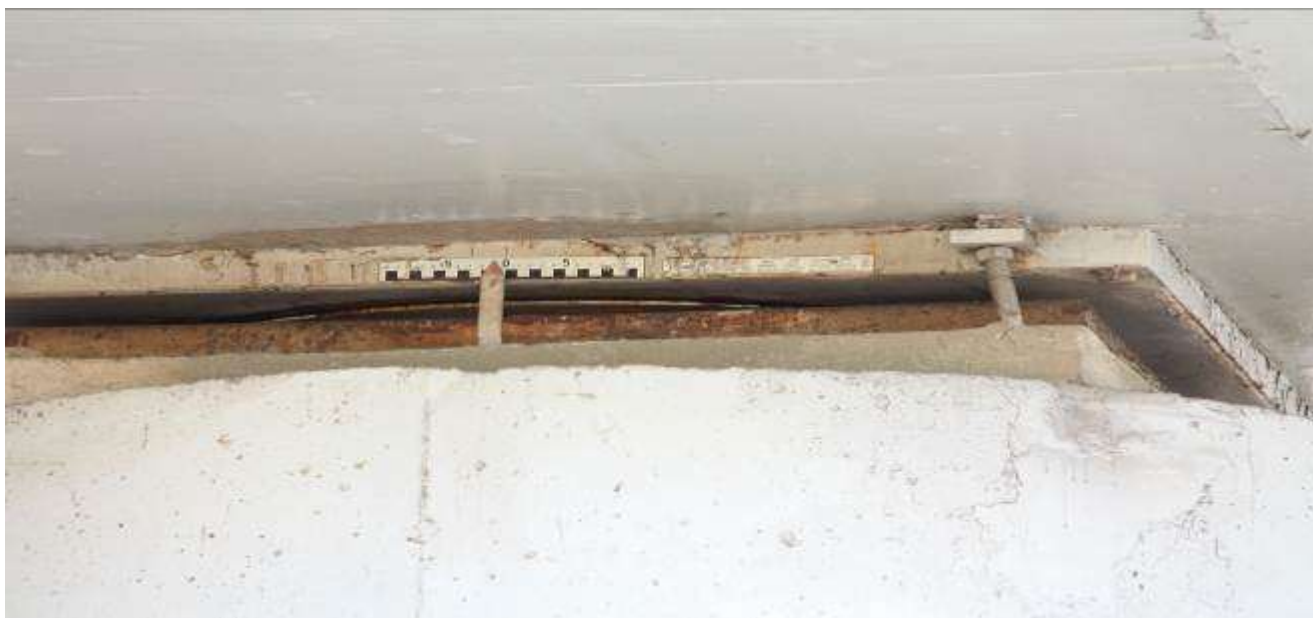
F35/FL – Detalhe de aparelho de apoio, com evidências de deformações em parafusos. Notar também desgaste superficial do aparelho.

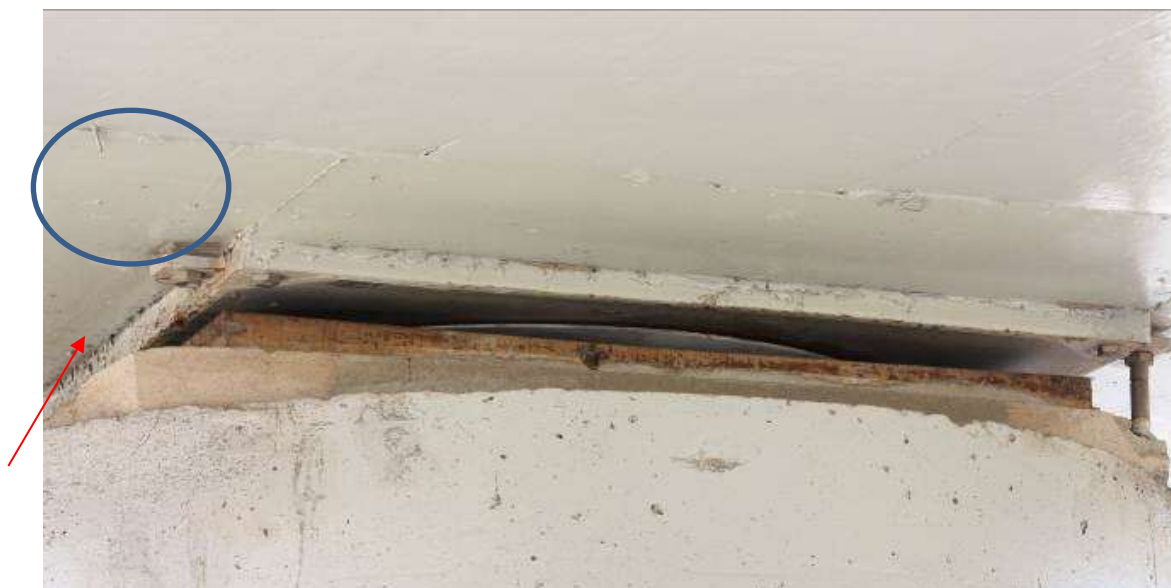
F36/FL – Detalhe de aparelho de apoio, com ausência de um dos parafusos. Notar também evidências de intervenções (reparos) nas quinas da base, com provável utilização de material não estrutural.

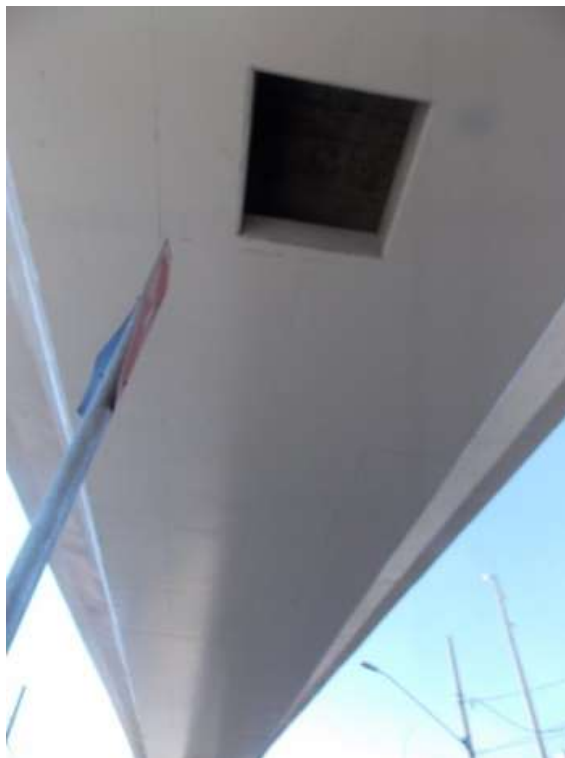
F38/FL –Viaduto Montese, seção inferior do tabuleiro. Ausência de vedação da escotilha de acesso ao caixão perdido.

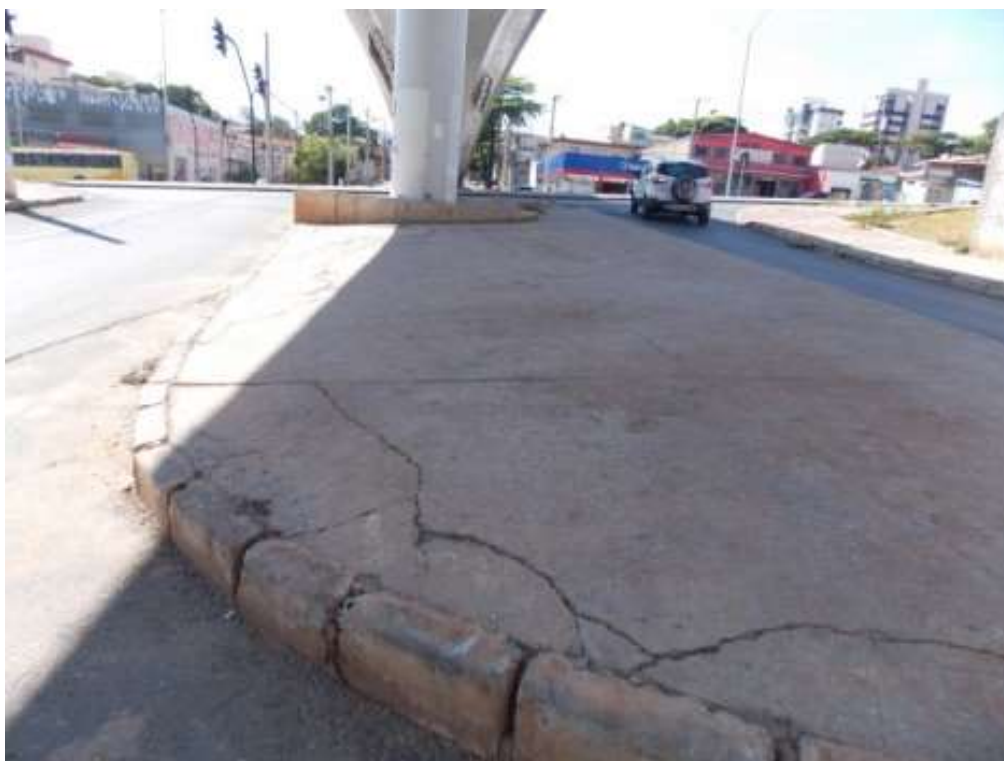
F40/FL –Viaduto Montese, trincas no piso do passeio, no entorno dos pilares).

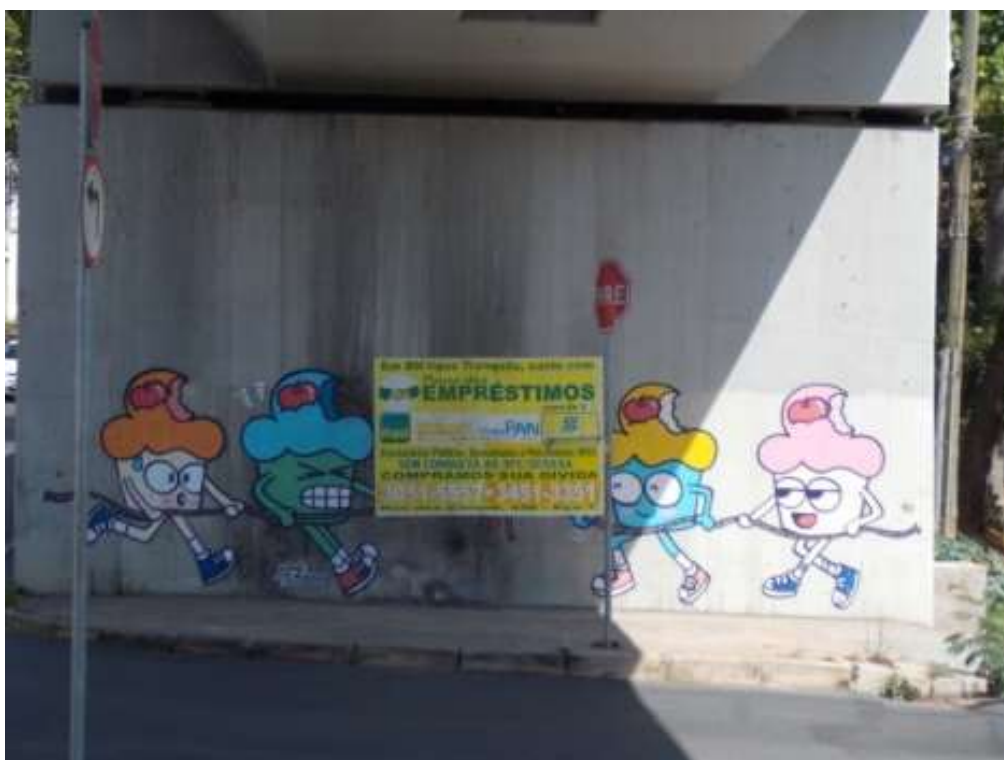
F41/FL –Viaduto Montese, pichações.

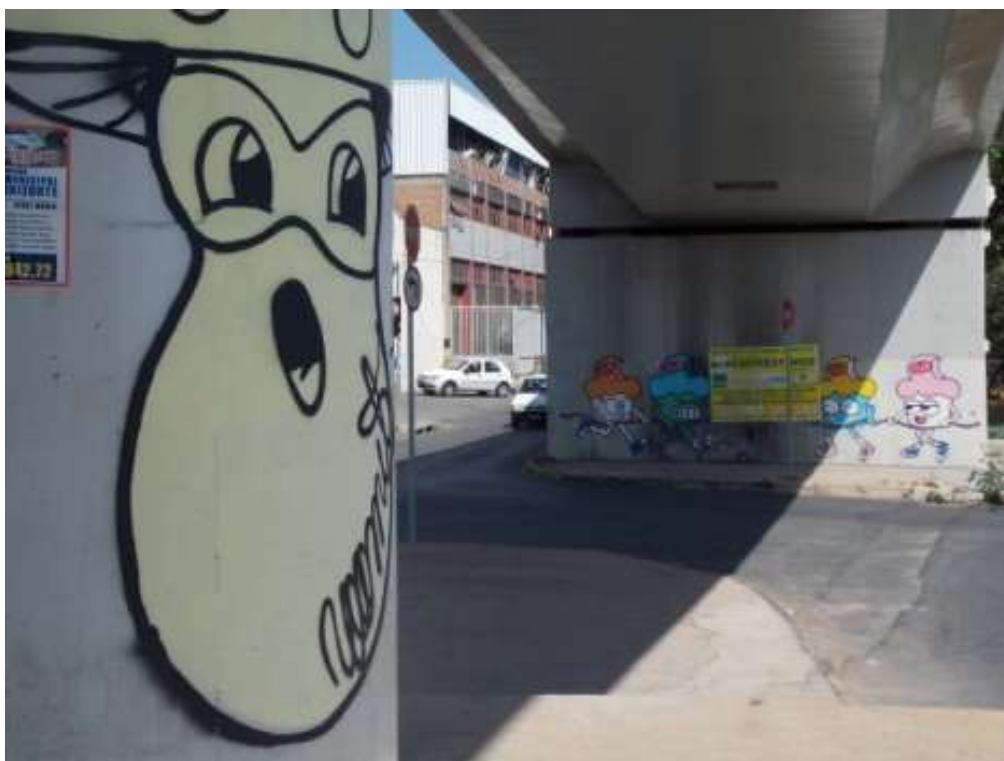
F42/FL – Viaduto Montese, pichações.

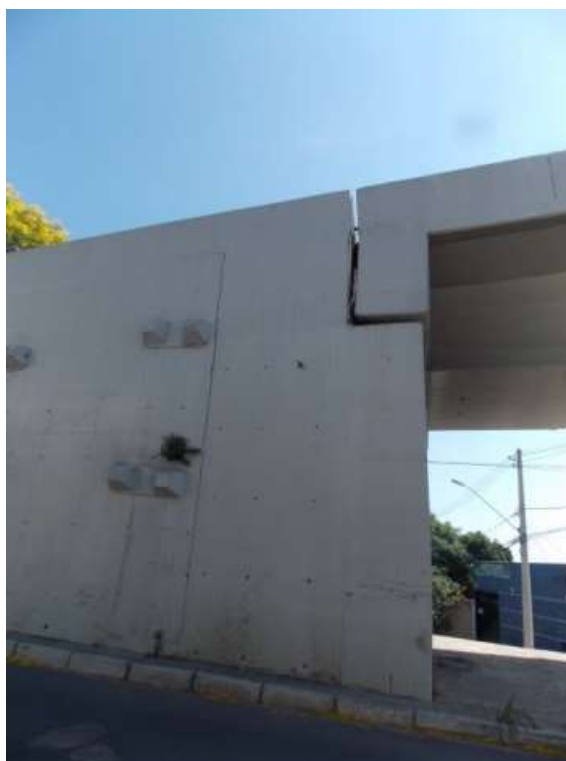
- ✓ Presença de trincas e fissuras nas estruturas de contenção laterais, principalmente na rampa de acesso do Bairro Santa Branca
- ✓ Deslocamentos significativo das peças de concreto na seção do dente Gerber, na rampa de acesso do Bairro Santa Branca;
- ✓ Foi constatada também infestação por formigas no interior do aterro (visto pela fendas das trincas);
- ✓ Estruturas de fixação lateral em tirantes com deficiência de alinhamento e prumo e oxidação generalizada;
- ✓ Deficiências na juntas de dilatação;
- ✓ Pichações,
- ✓ Acúmulo de sujeira no sistema de drenagem;
- ✓ Ausência de tampas nos dispositivos do sistema elétrico.
- ✓ Inadequação dos passeios lindeiros no tocante à acessibilidade de portadores de necessidades especiais,
- ✓ Danos provocados por vandalismo (indícios de fogueiras e pichações, etc).

F43/FL – Viaduto Montese, deslocamento do apoio direito (Dente Gerber), rampa do lado do Bairro Santa Branca.

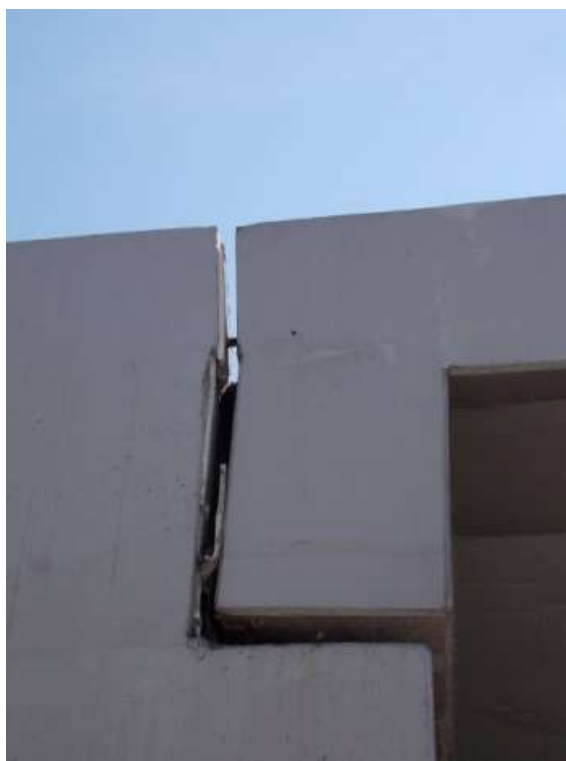
F44/FL –Viaduto Montese, detalhe do deslocamento do apoio direito, alça do lado do Bairro Santa Branca.

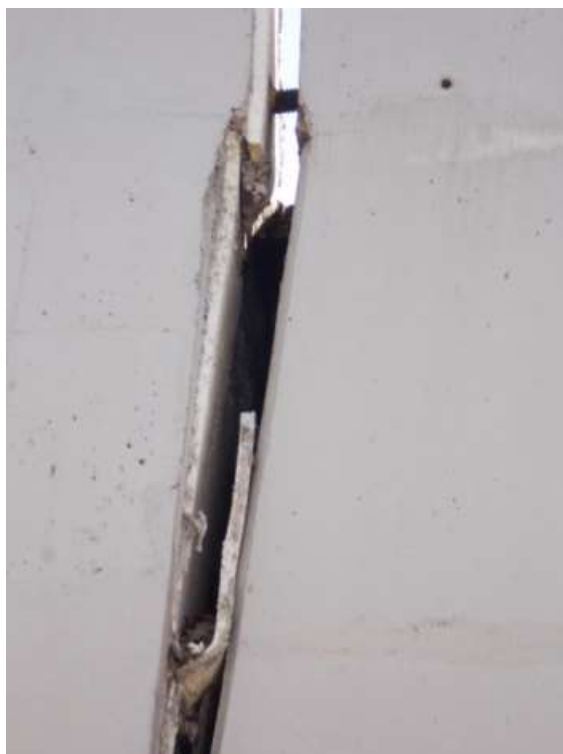
F45/FL –Viaduto Montese, detalhe do deslocamento do apoio direito e das condições precárias, susceptíveis à ação de intempéries.

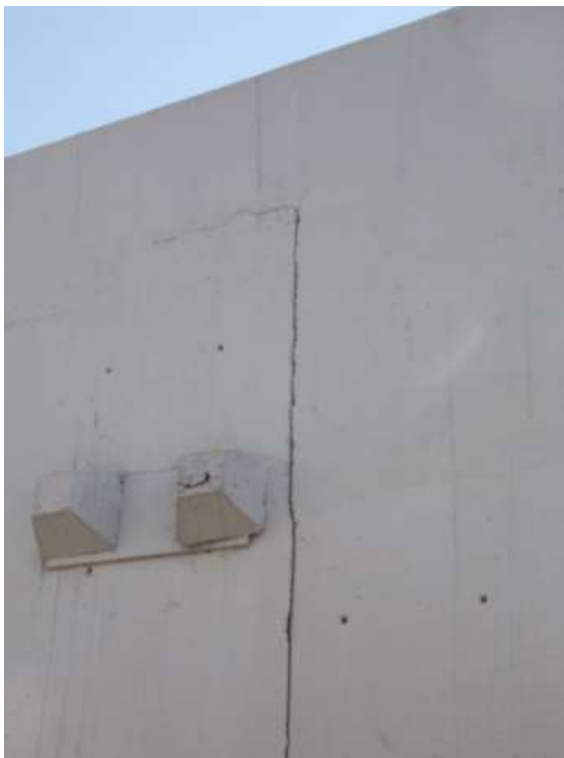
F46/FL –Viaduto Montese, junta de dilatação interrompida antes da conclusão da estrutura de contenção, formando, em consequência, trincas e fissuras.

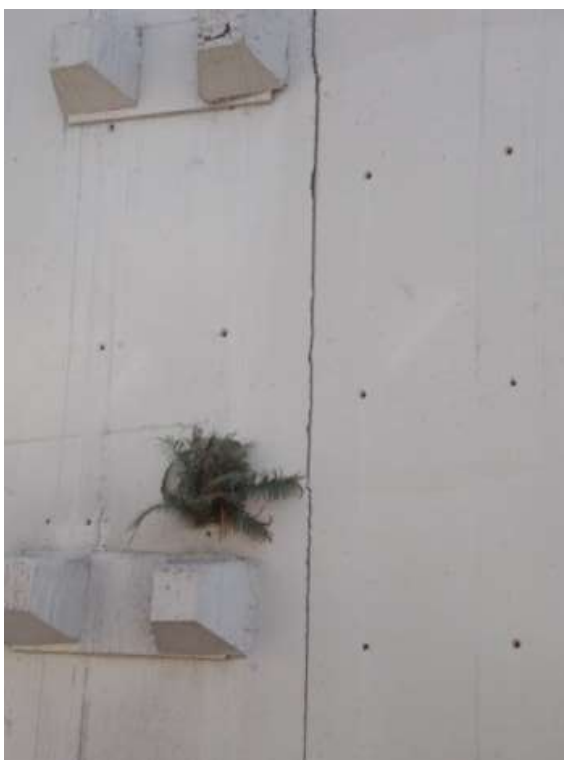
F47/FL –Viaduto Montese, detalhe do elemento descrito acima.

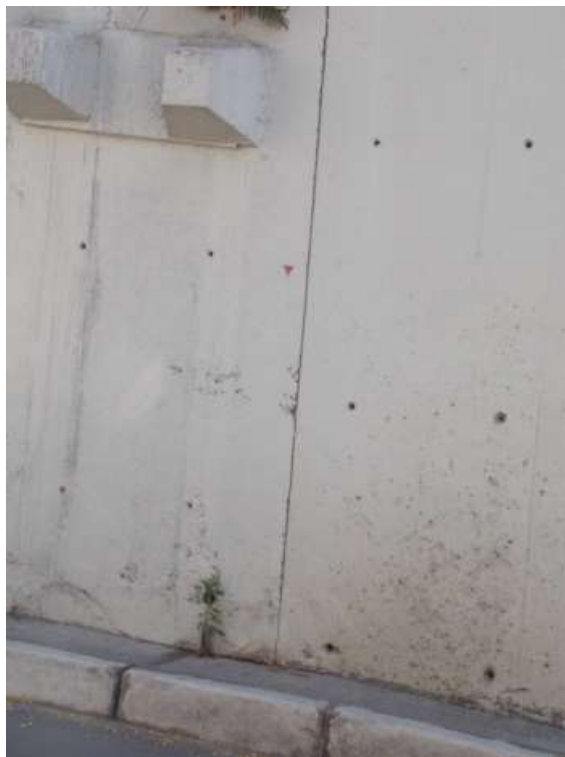
F48/FL –Viaduto Montese, detalhe do elemento descrito acima.

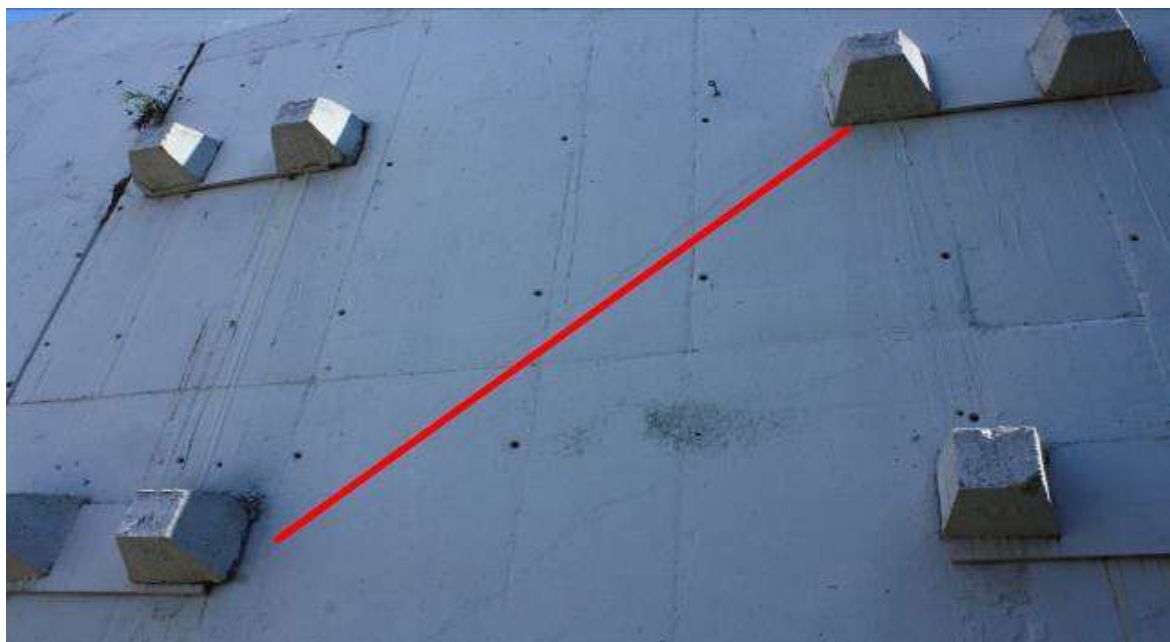
F50/FL –Viaduto Montese, detalhe relativo as não conformidades descritas acima.

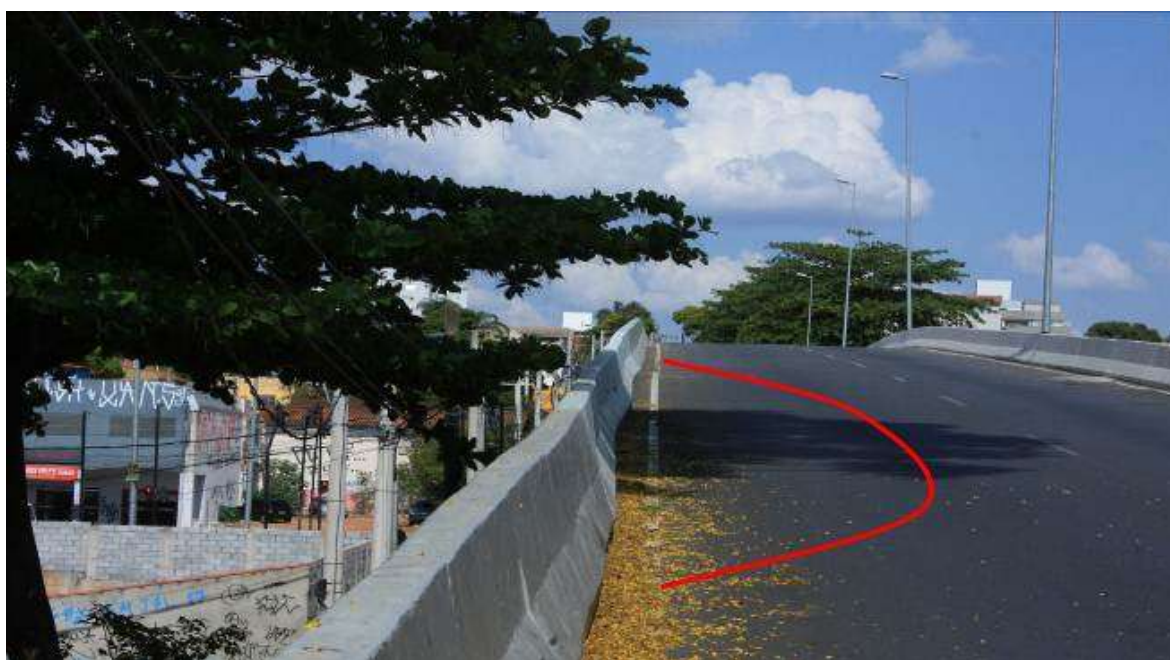
F51/FL – Viaduto Montese, Desnívelamento no piso da pista de rolamento, na região ilustrada nas fotografias nº \*\*\* e \*\*\*, acima.

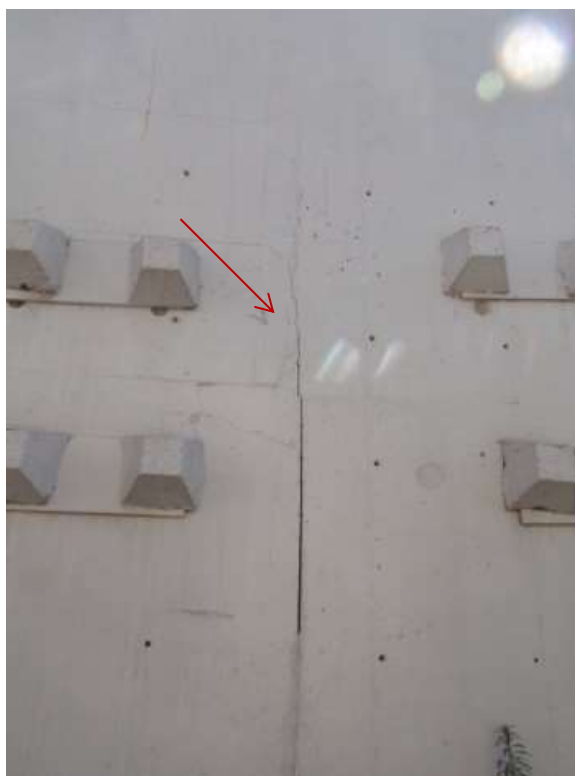
F52/FL – Viaduto Montese, deficiência na junta.

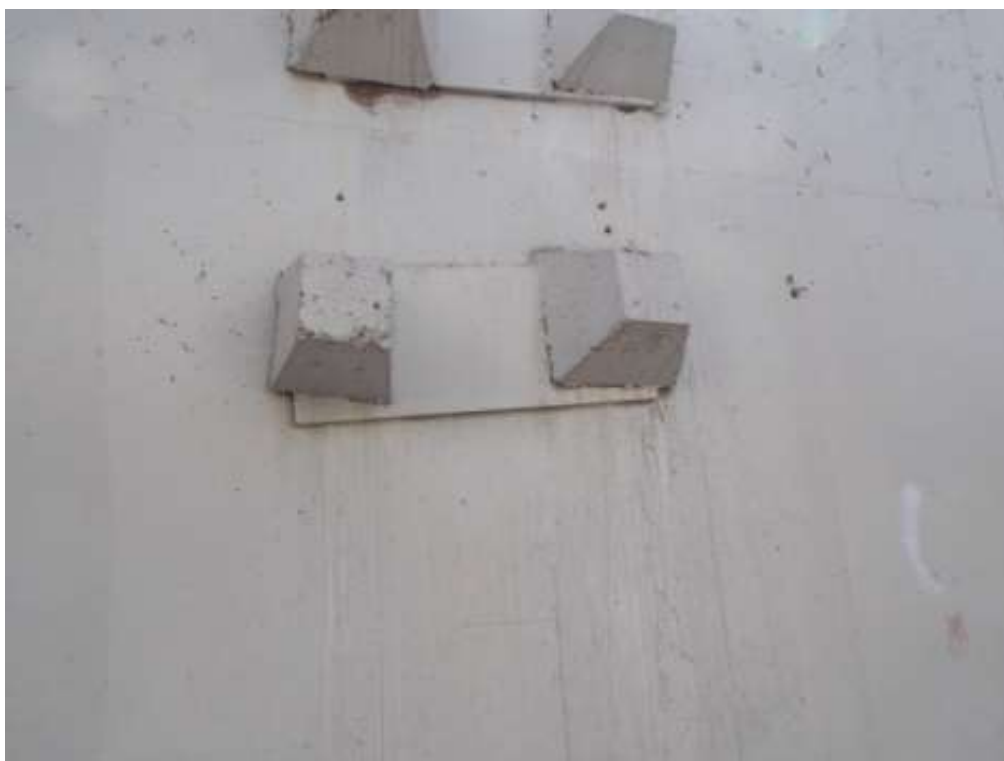
F54/FL – Viaduto Montese, deficiência no prumo dos tirantes. Detalhe para ausência de alinhamento/prumo destes.

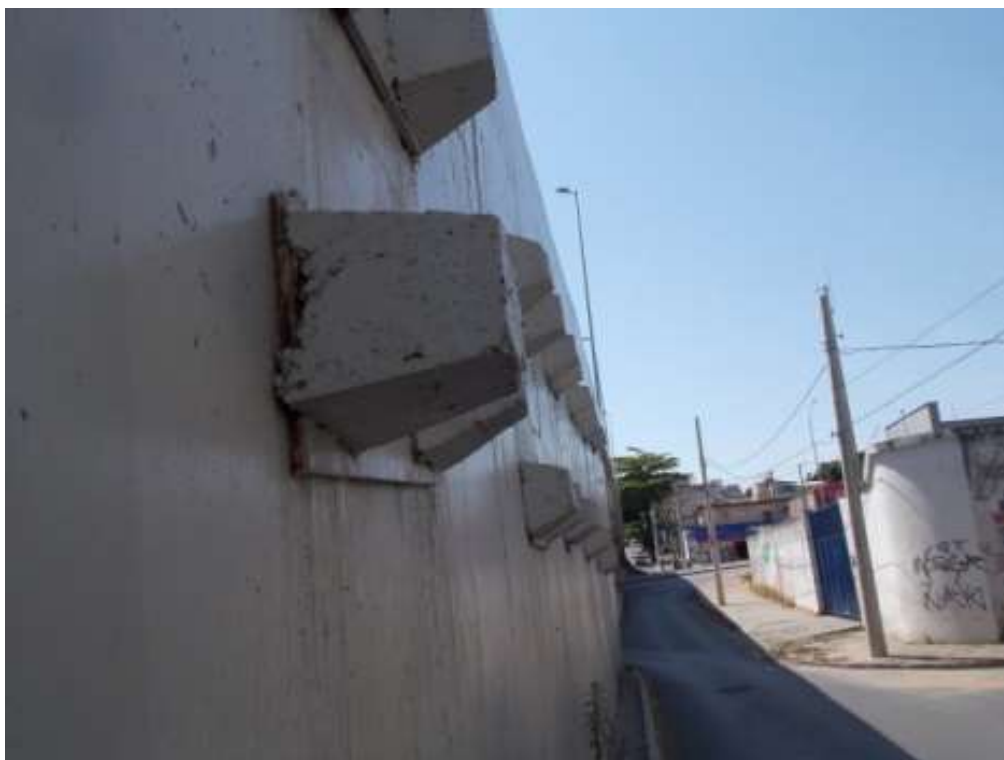
F55/FL – Viaduto Montese, deficiência no prumo dos tirantes. Detalhe para o alinhamento destes.

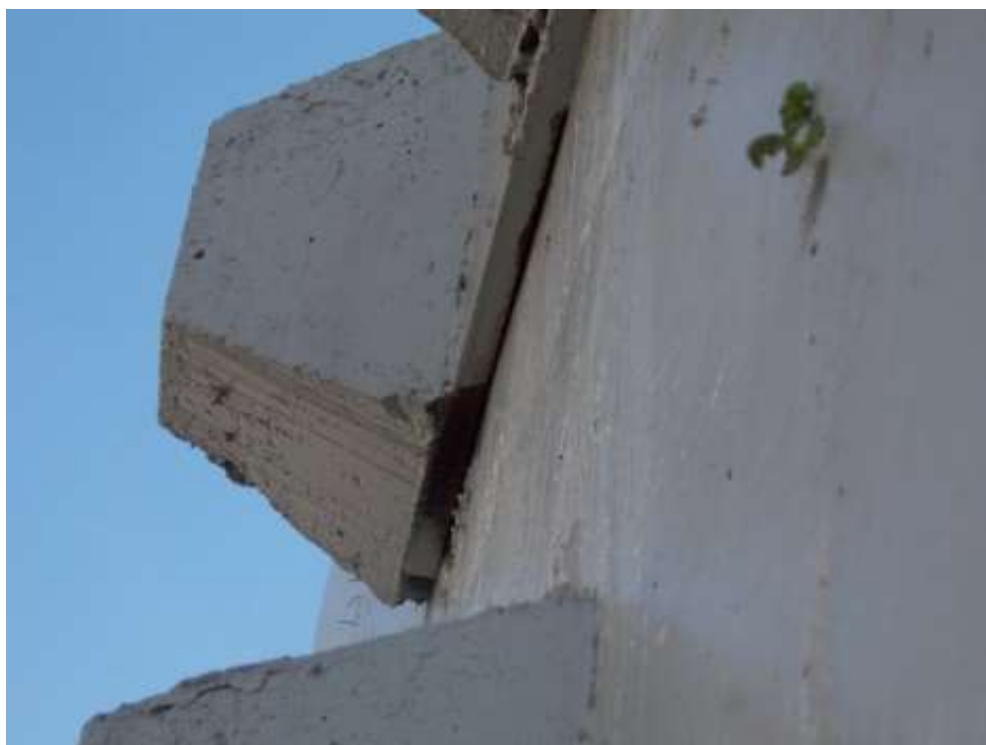
F56/FL – Viaduto Montese, detalhe na oxidação presente nos tirantes.

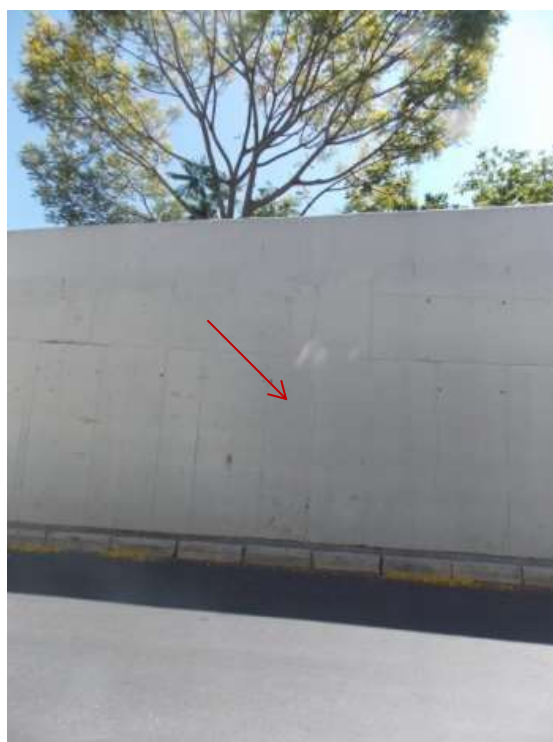
F57/FL – Viaduto Montese, detalhe da fissura presente na estrutura de contenção do viaduto.

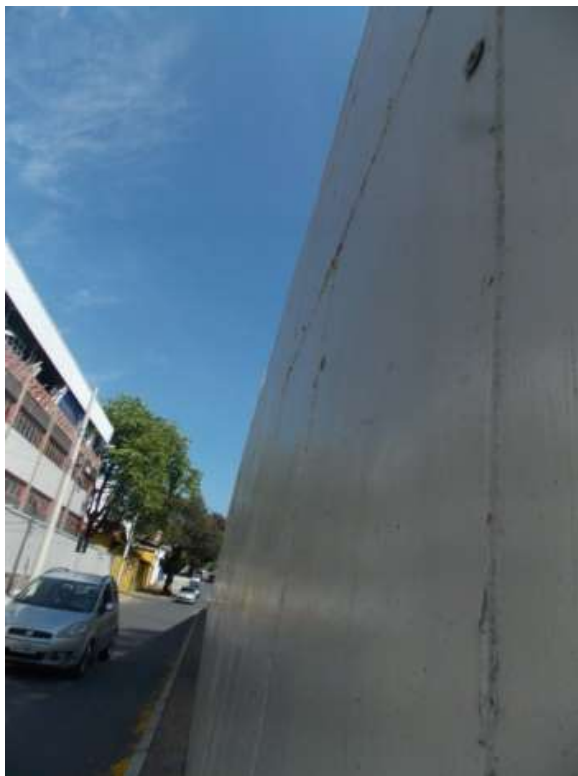
F58/FL – Viaduto Montese, abaulamento na estrutura de contenção do viaduto.

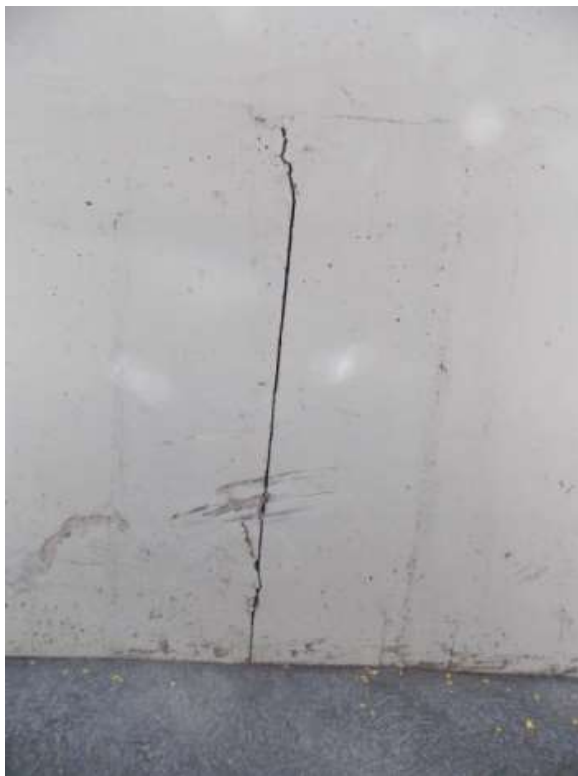
F59/FL – Viaduto Montese, detalhe da movimentação da estrutura provocando a junta.

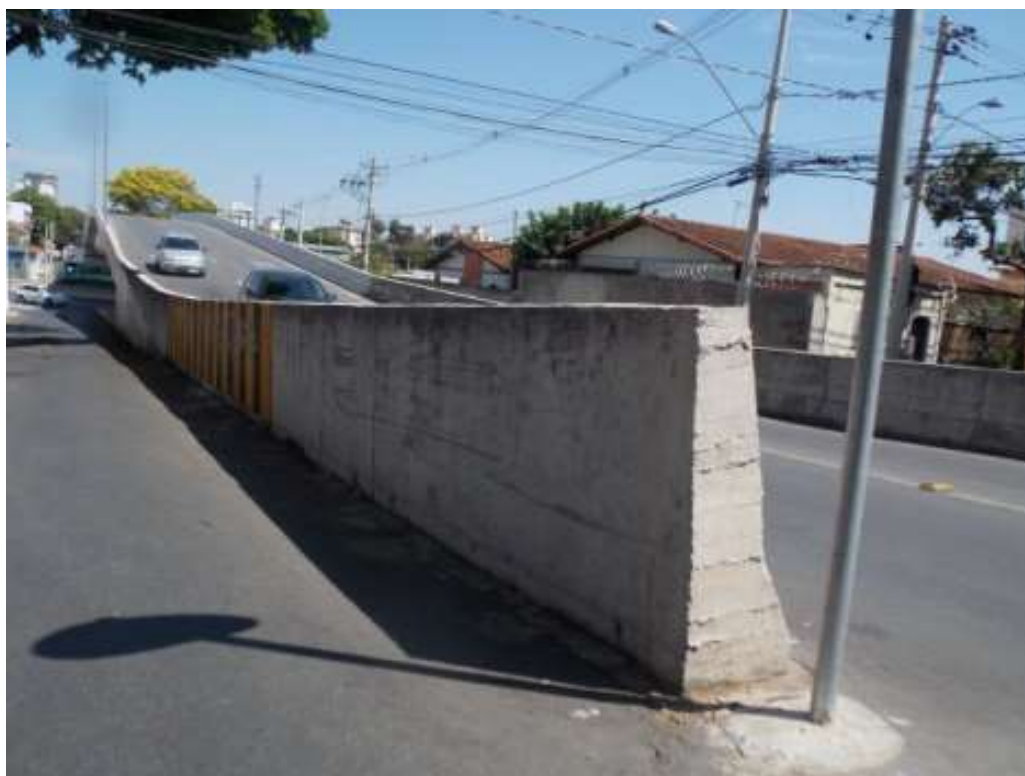
F62/FL – Viaduto Montese, detalhe de marcas de impacto de veículos.

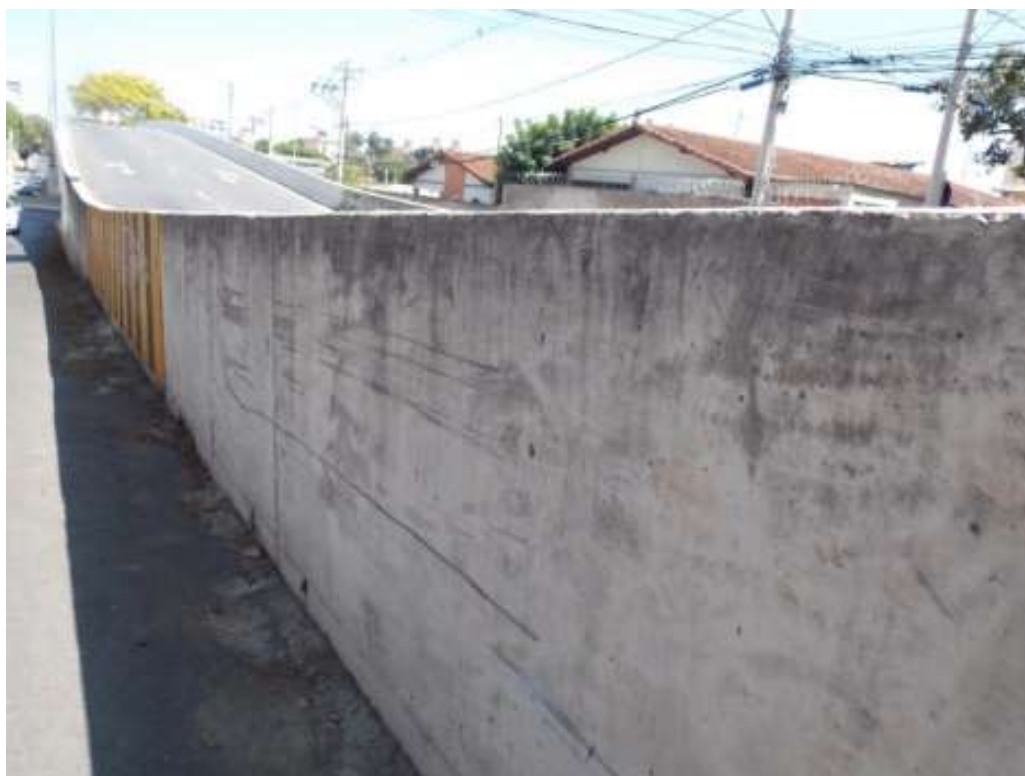
F63/FL – Viaduto Montese, detalhe de marcas de impacto de veículos.

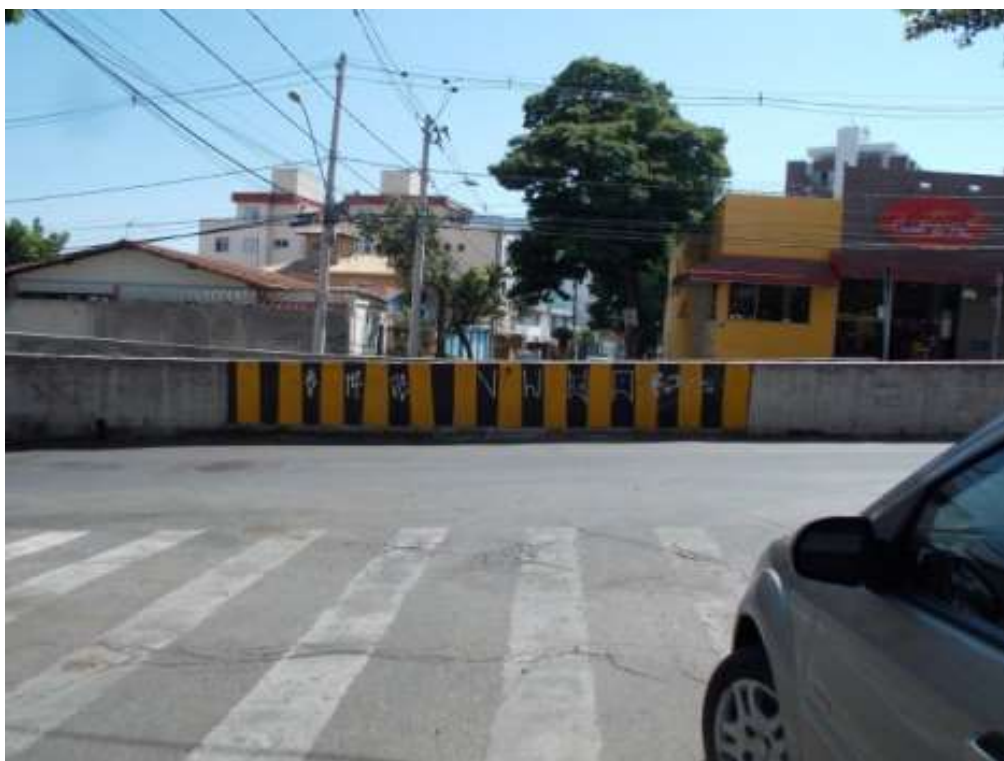
F64/FL – Viaduto Montese, interferência do viaduto na circulação das vias locais.

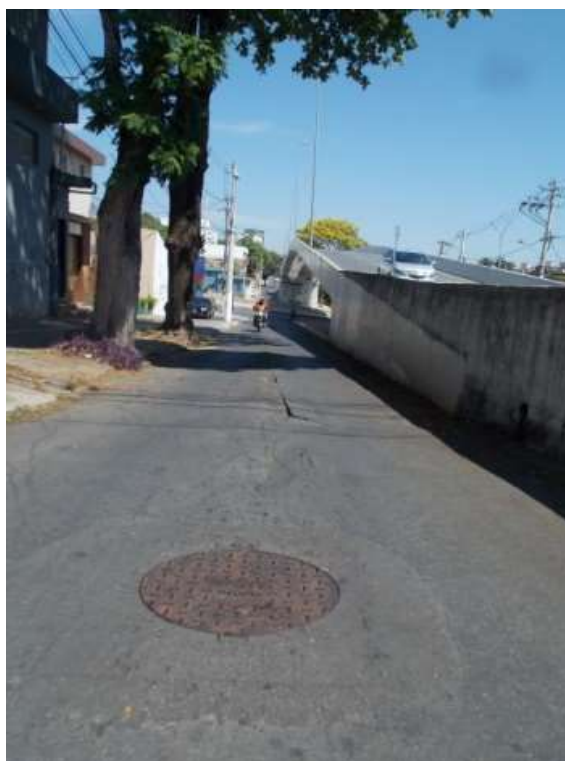
F65/FL – Viaduto Montese, recalque da vala da Rede Coletora de Esgotos (RCE).

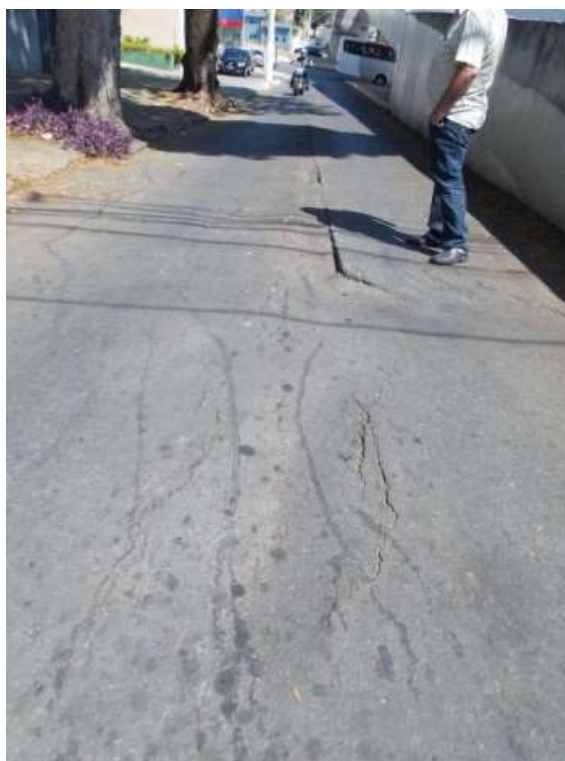
F66/FL – Viaduto Montese, detalhe do recalque da vala RCE.

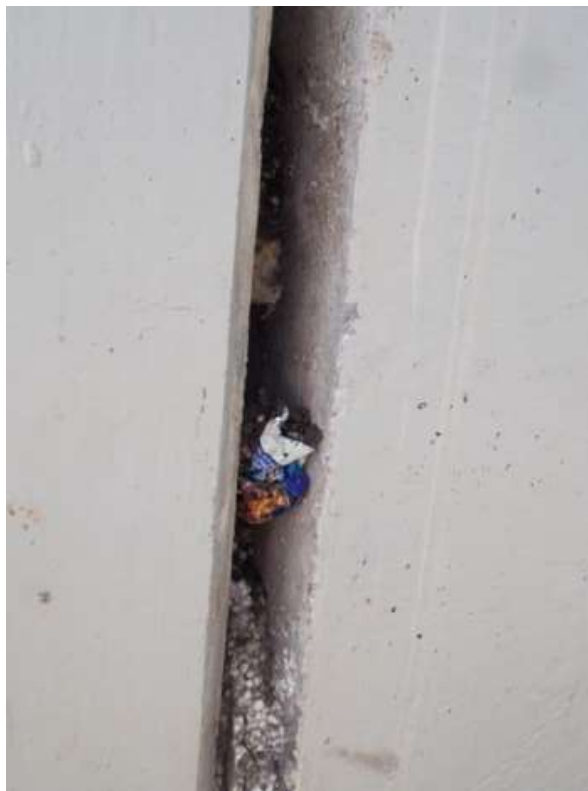
F68/FL – Viaduto Montese, detalhe da junta de dilatação do viaduto. Exposição às intempéries e danos provocados pela ação de terceiros.

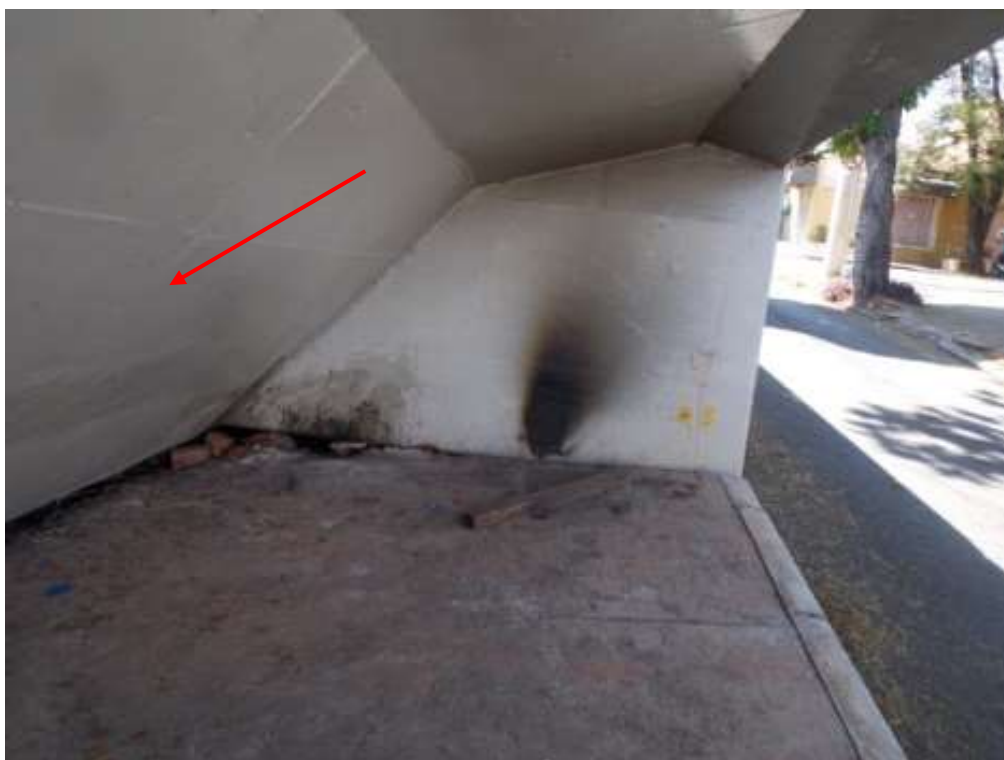
F70/FL – Viaduto Montese, sinais de fogueira situado sob o viaduto. Nota-se também pontos susceptíveis a infiltrações. Região da alça do Bairro Itapoã.

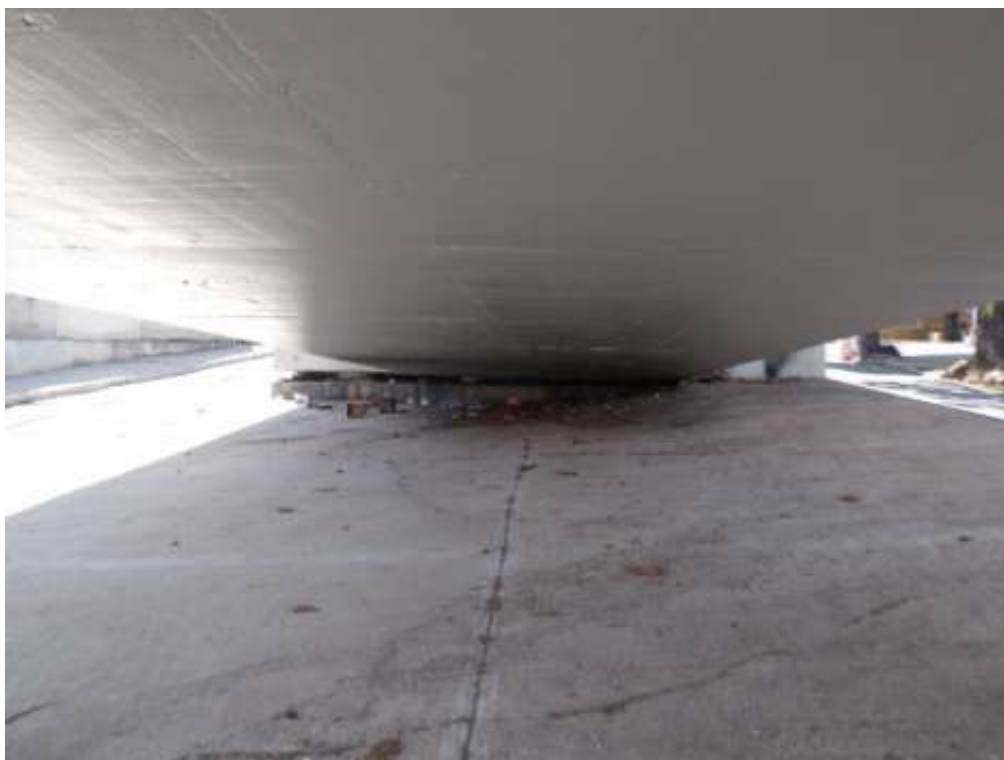
F71/FL – Viaduto Montese, detalhe do lixo presente na região dos elementos de apoio do viaduto, (Bairro Itapoã) que estão ao alcance de todos, sem qualquer proteção.

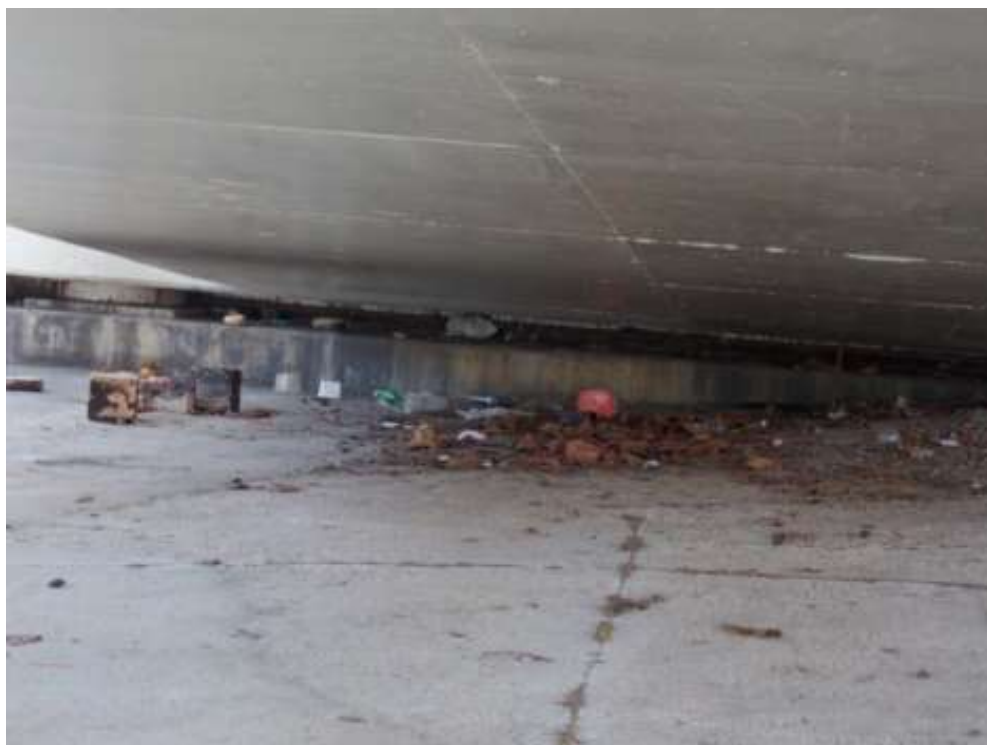
F72/FL – Viaduto Montese, detalhe do lixo presente na região dos elementos de apoio do viaduto, (Bairro Itapoã) que estão ao alcance de todos, sem qualquer proteção.

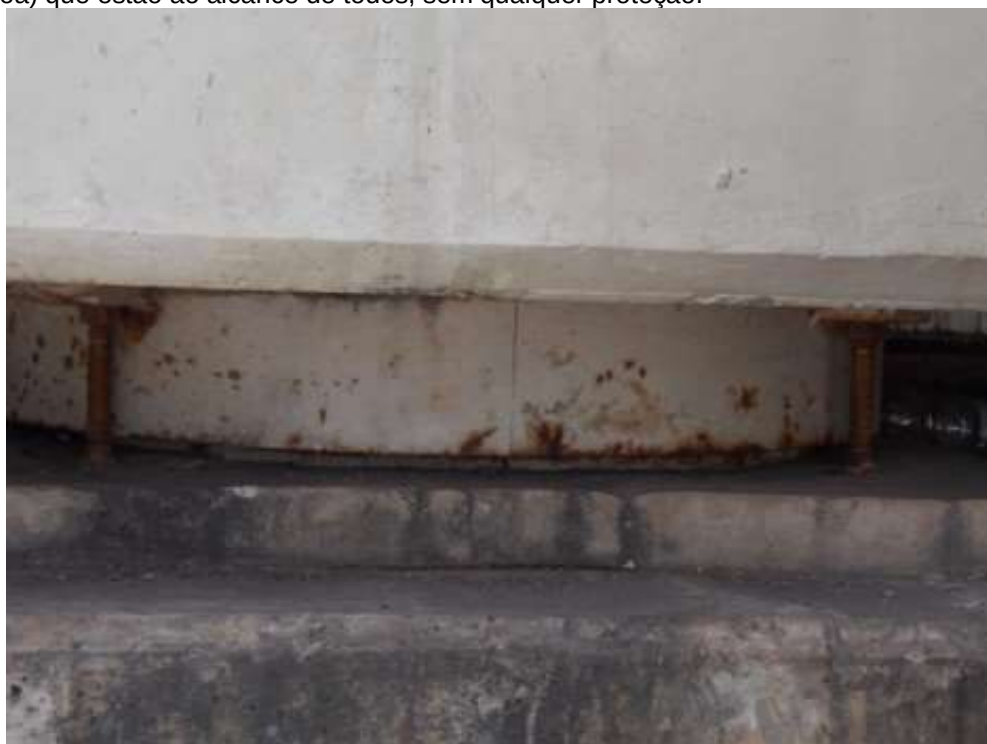
F73/FL – Detalhe do aparelho de apoio (Neoprene) da estrutura do viaduto Montese, que estão ao alcance de todos, sem qualquer proteção. Verifica-se oxidação prematura, inclusive, dos elementos de fixação.

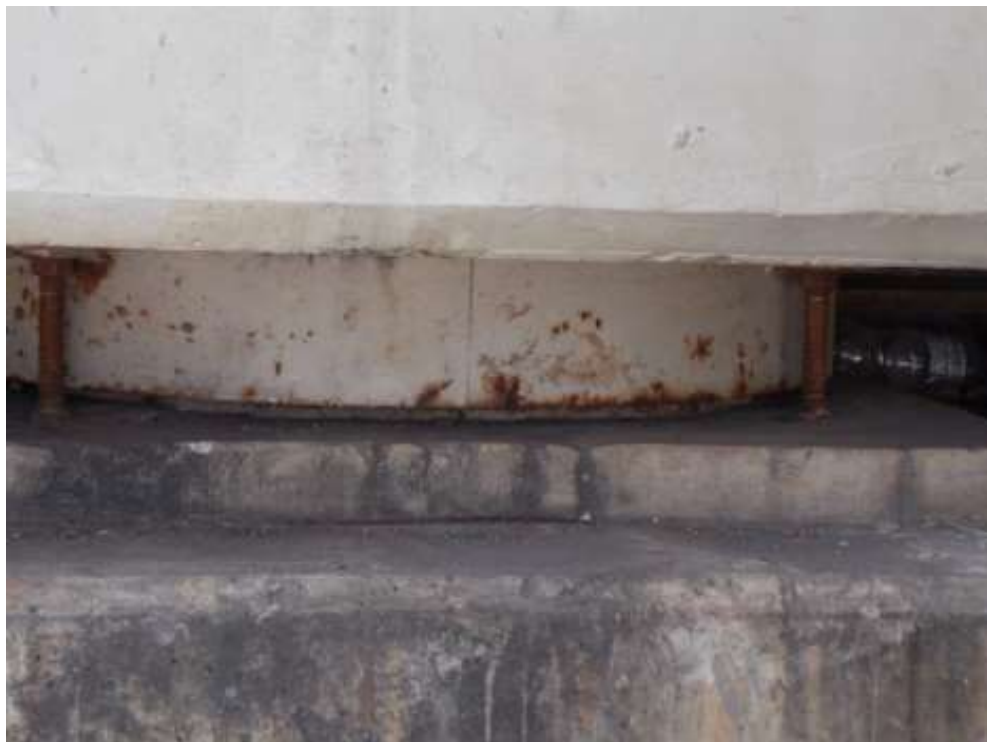
F74/FL – Detalhe do aparelho de apoio (Neoprene) da estrutura do viaduto Montese. Verifica-se oxidação prematura, inclusive dos elementos de fixação.

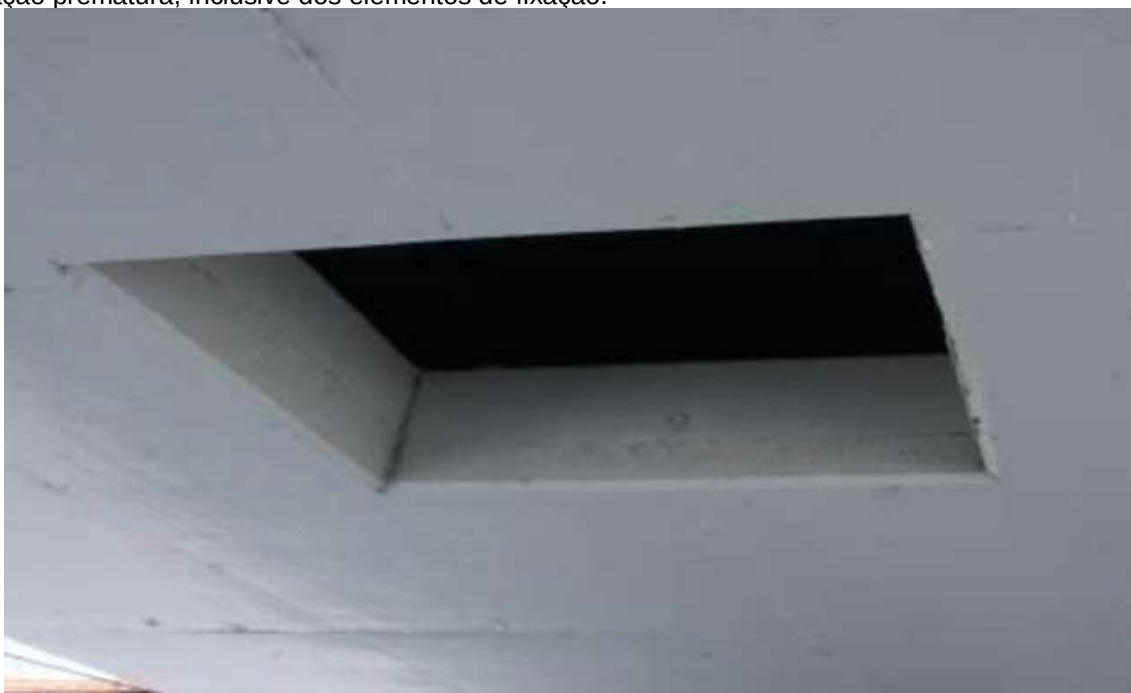
F75/FL – Detalhe escotilha de inspeção, seção no Bairro Itapoã, construída em região de altura não superior a 3,5 metros, aproximadamente. Propicia acesso indiscriminado e ações prejudiciais à estrutura. Foram verificadas na estrutura duas escotilhas, ambas sem proteção, não tendo sido localizados elementos para exaustão.
