# ESTUDO DE VIADUTOS

**INSTITUTO BRASILEIRO DE AVALIAÇÕES E  
PERÍCIAS DE ENGENHARIA**

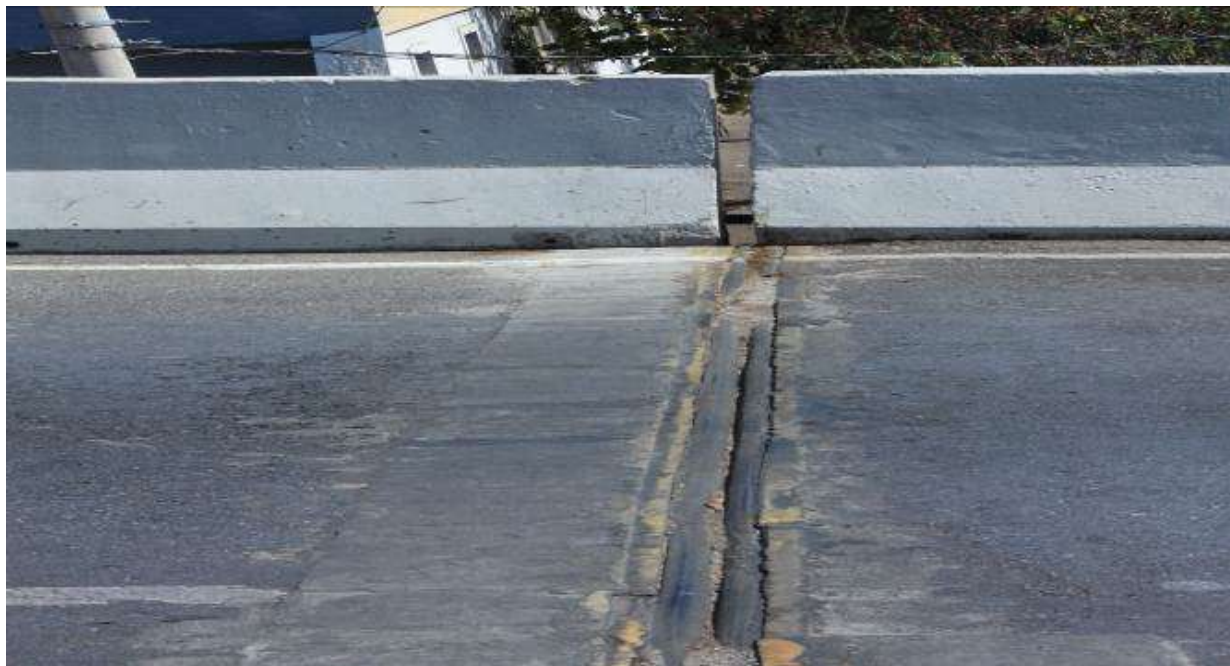
F76/FL – Detalhe junta de dilatação com material acumulado e desgaste do sistema.

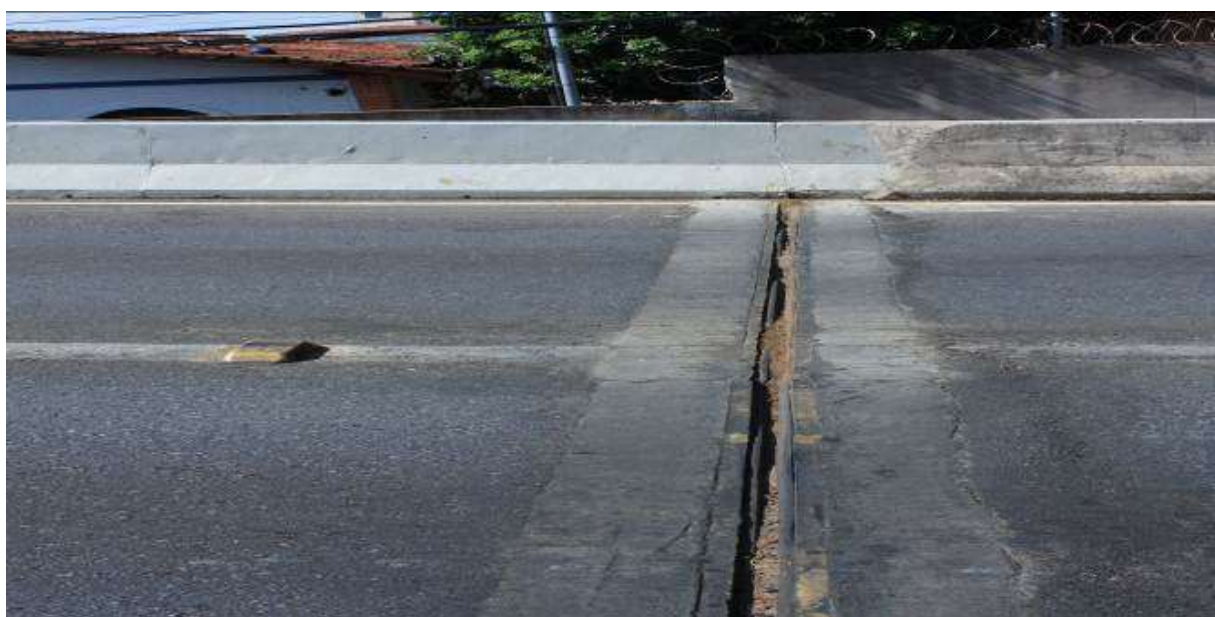
F77/FL – Detalhe junta de dilatação em situação análoga à da fotografia anterior, destacando a descontinuidade nas defensas.

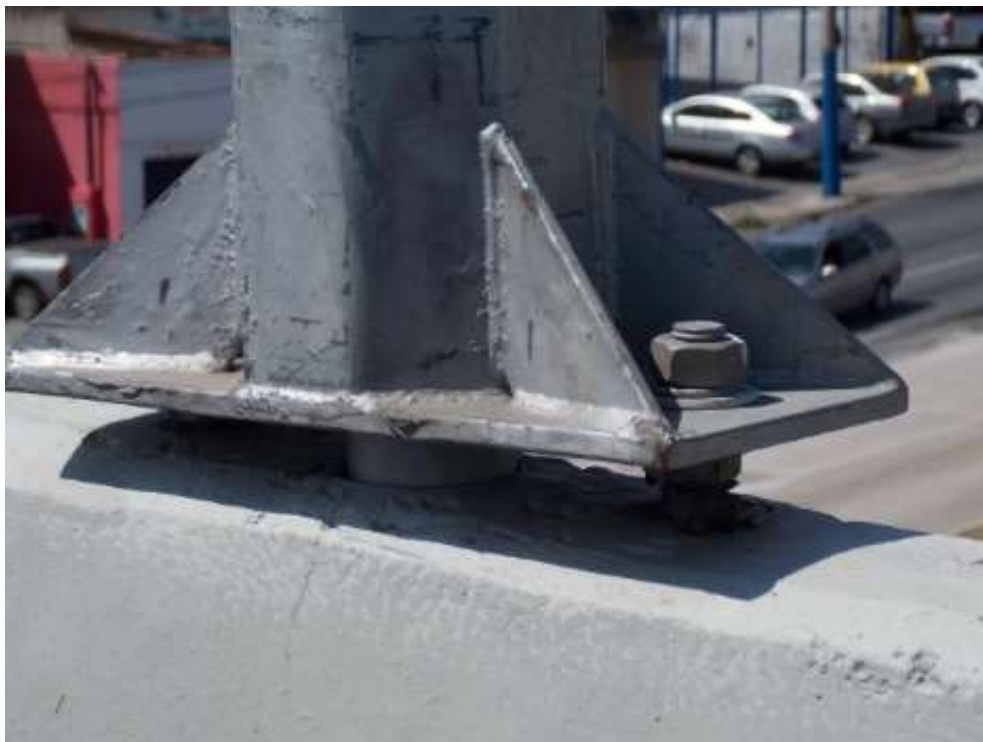
F78/FL – Base de poste de iluminação com apoio inadequado, com diversos pontos que permitem a infiltração de efluentes.

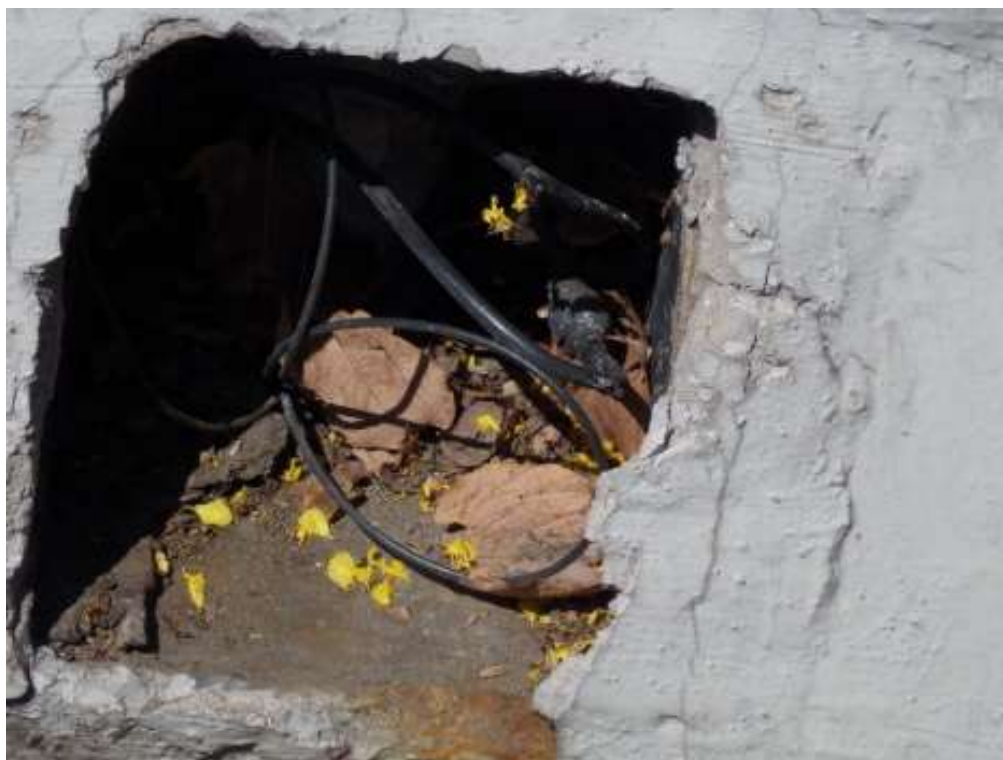
F79/FL – Nicho sob a projeção de um dos postes de iluminação com depósito de materiais diversos, fiação desorganizada e com emendas susceptíveis a ação de intempéries e ausência de elemento de vedação.

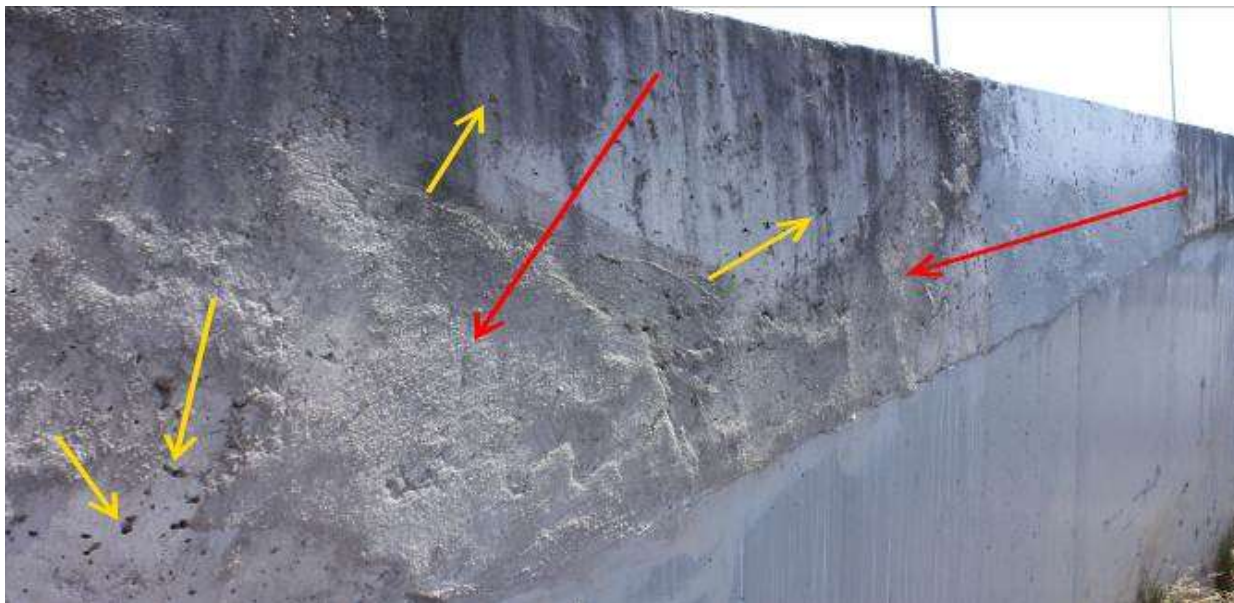
F80/FL – Evidência de utilização de materiais não estruturais em intervenções de reparos de brocas no concreto.

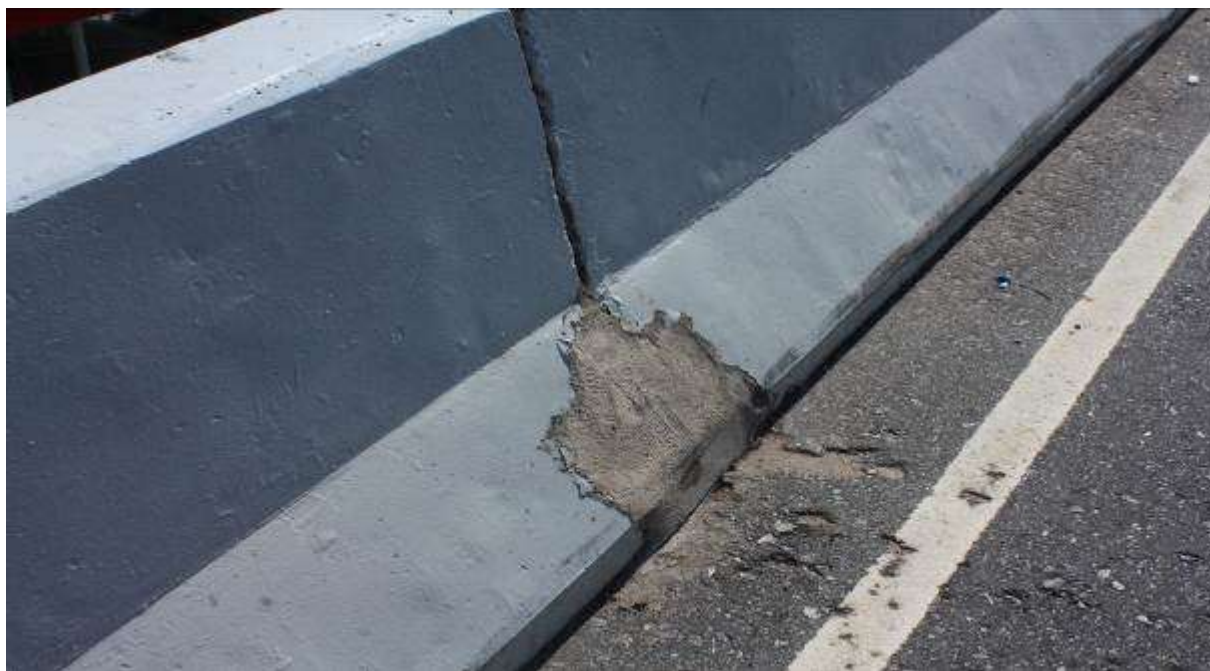
F81/FL – Evidências de utilização de materiais não estruturais em reparo e a não observação da junta de dilatação entre as peças de concreto.

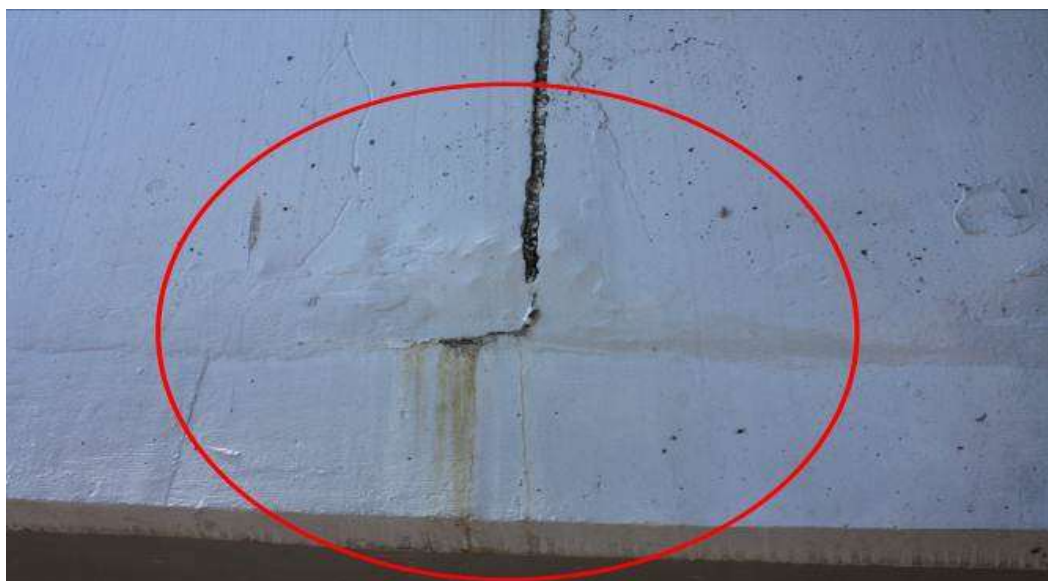
F82/FL – Evidências de deterioração da armadura.

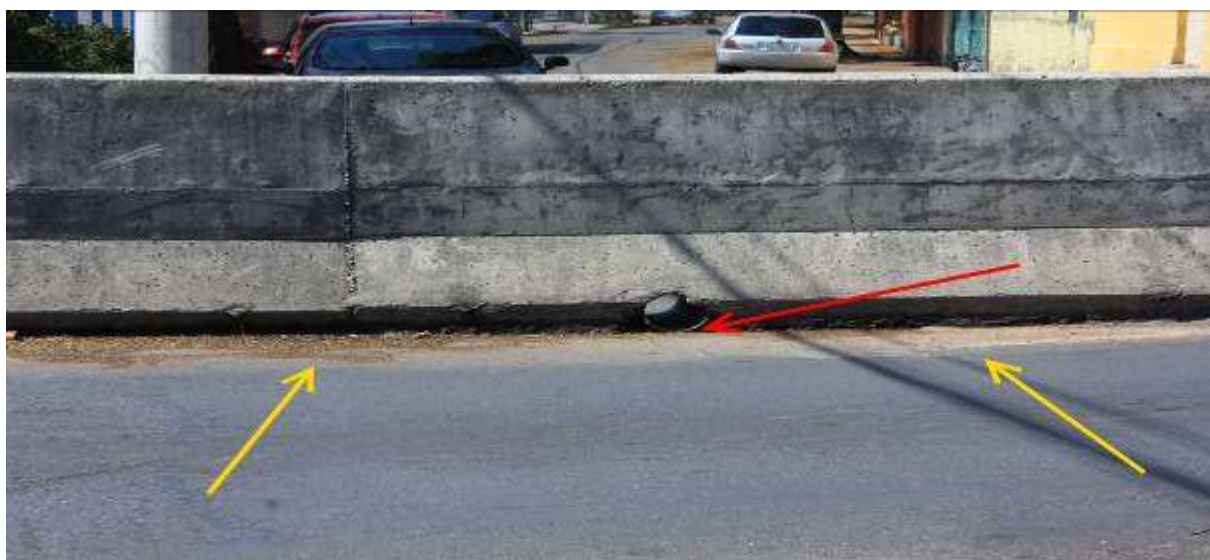
F83/FL – Rampa de acesso do Bairro Itapoã: tubo de drenagem instalado acima do nível dos trechos indicados pelas setas amarelas, propiciando acúmulo e consequente infiltração de efluentes.

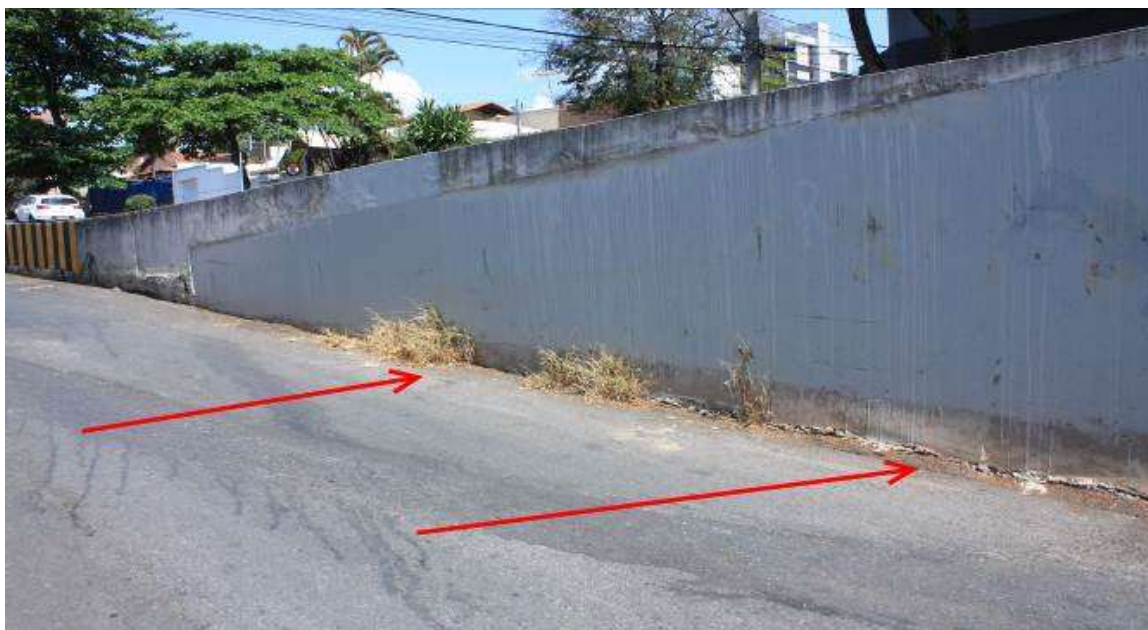
F85/FL – Pontos suscetíveis a infiltração de efluente e presença de gramíneas nos interstícios.

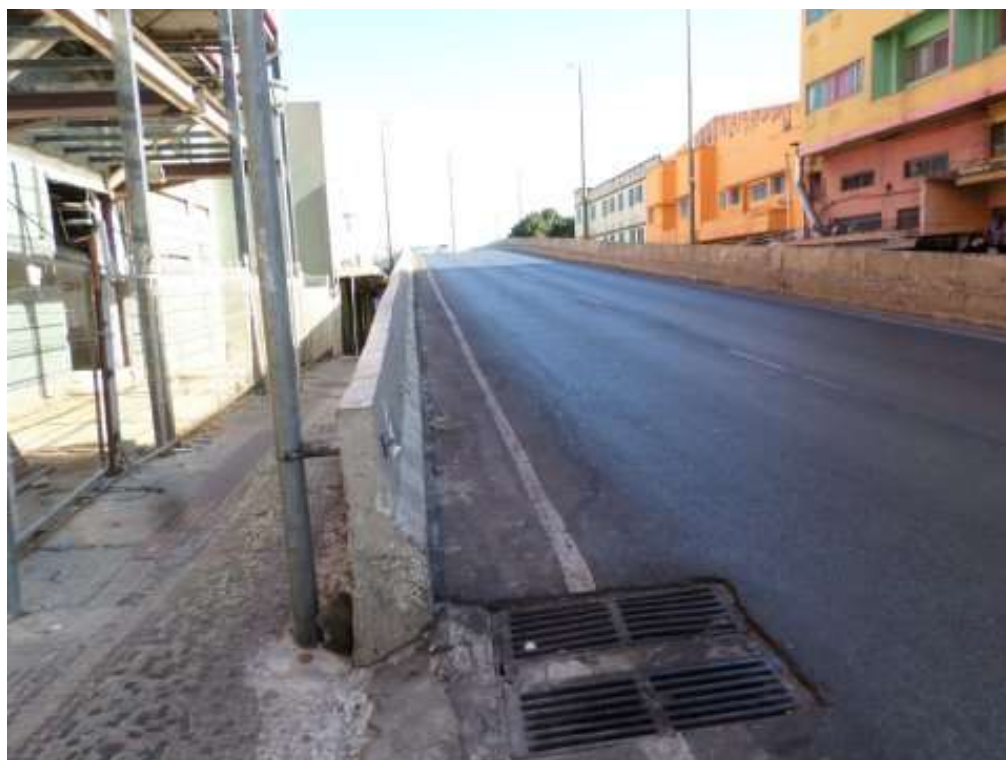
F02/FS – Vista da Cabeceira: Boca de lobo, abaixo do nível do asfalto

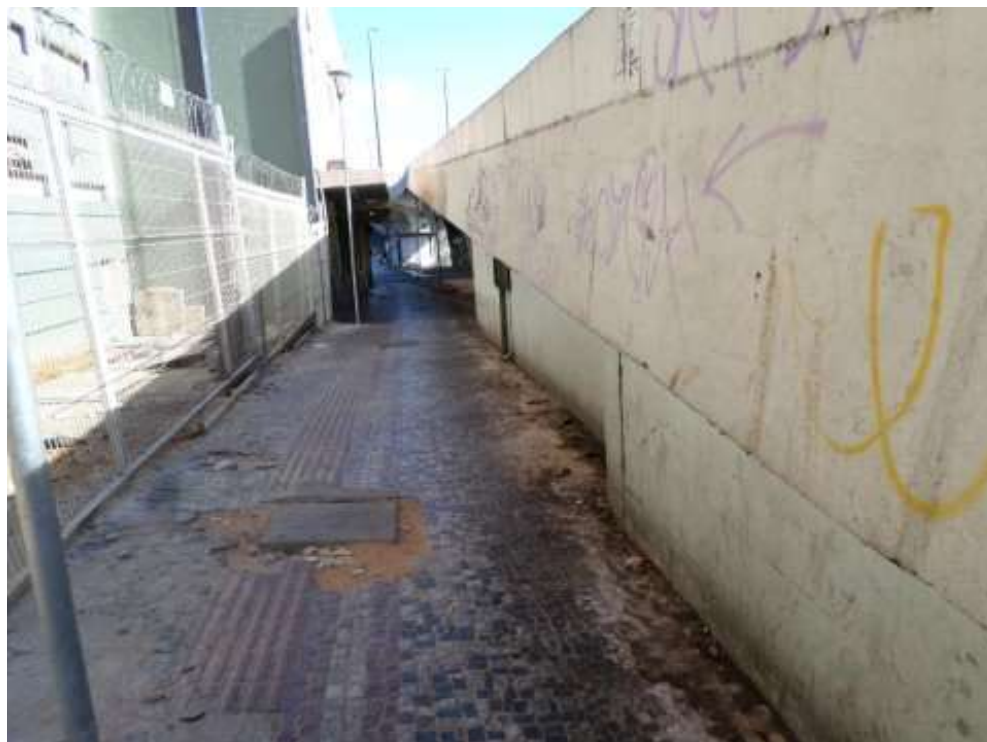
F03/FS – Vista da lateral esquerda - Cabeceira 1: Pichações e passeios completamente deteriorados.

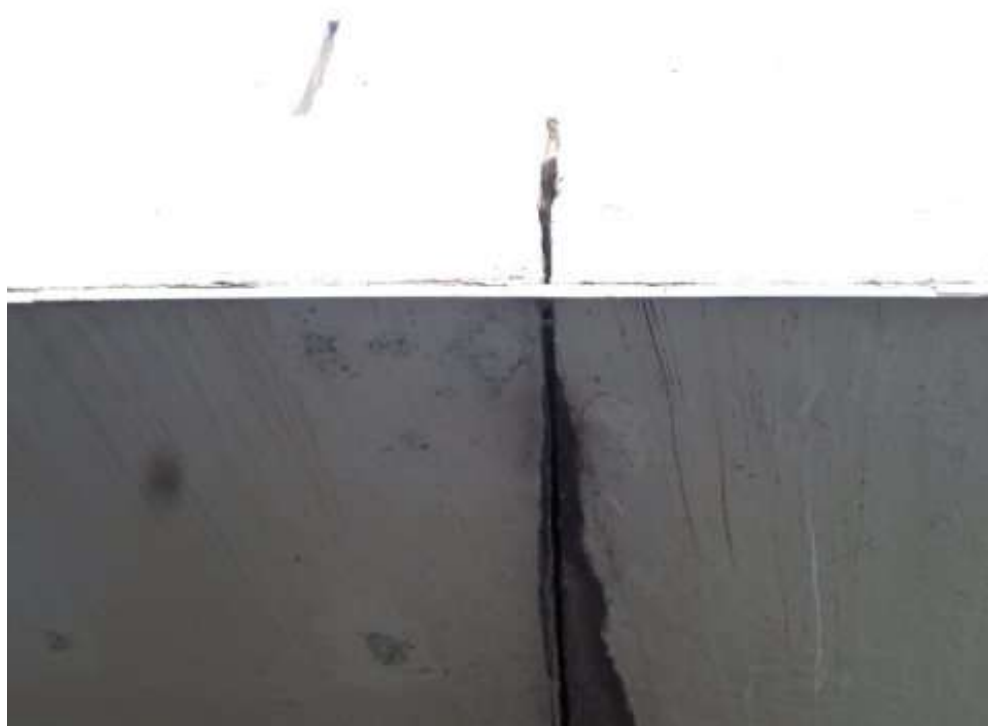
F05/FS – Vista de manchas de infiltrações na junta na lateral esquerda do viaduto<sup>6</sup>.

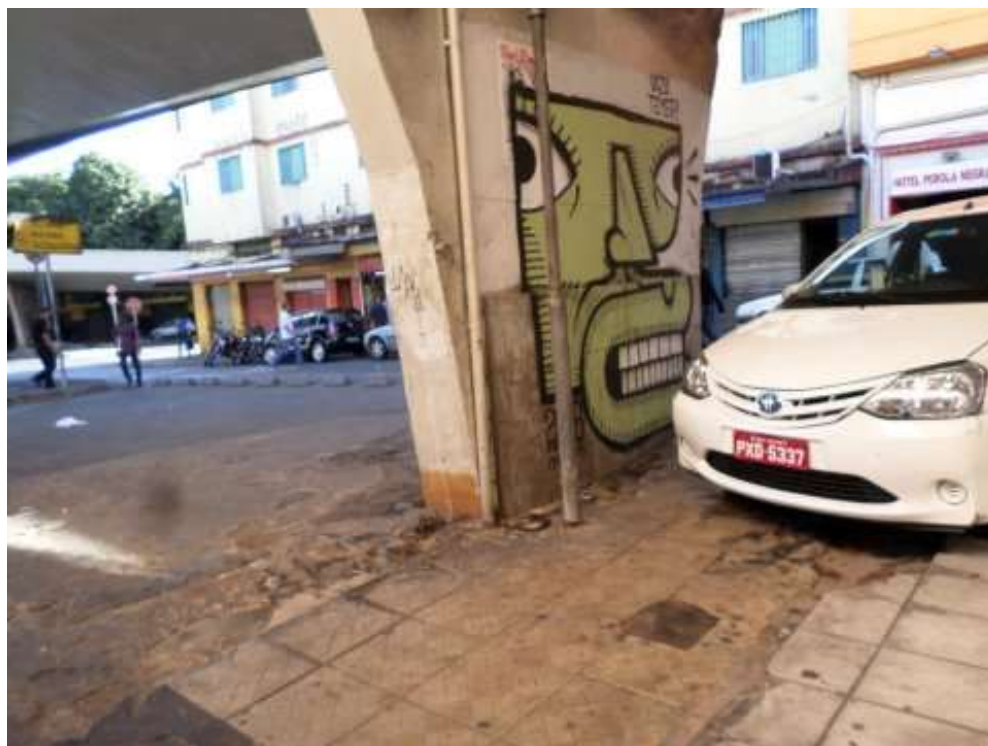
F06/FS – Vista do pilar em bom estado, mas com pichações.

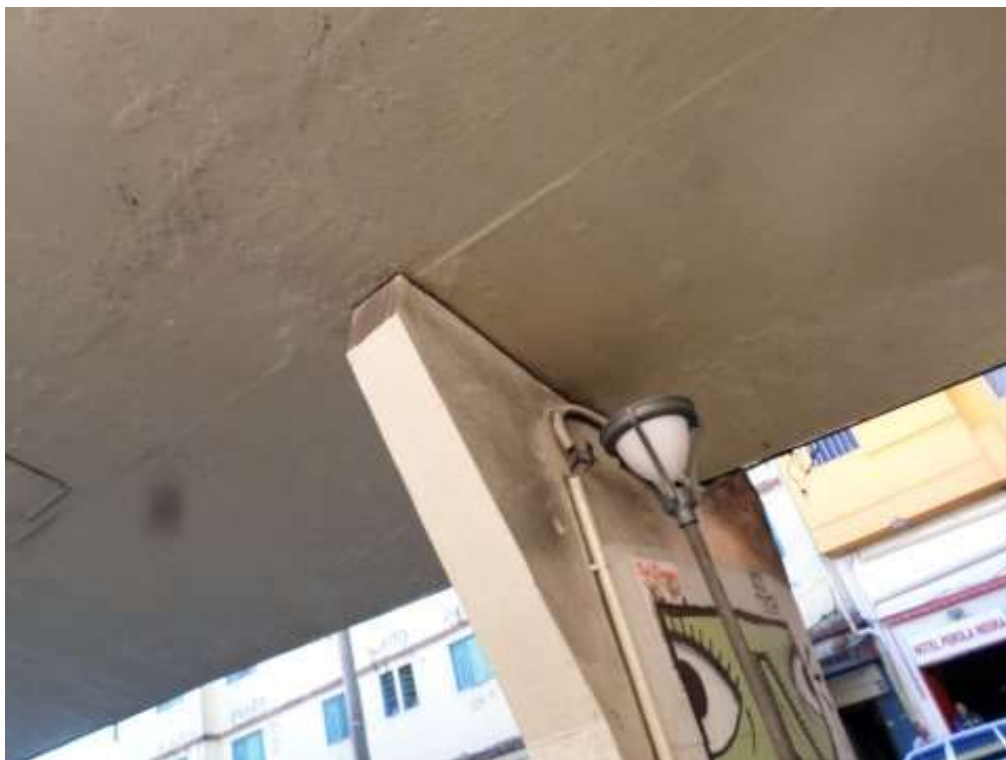
F07/FS – Vista da base inferior próximo do pilar com sinais de deslocamento de concreto.

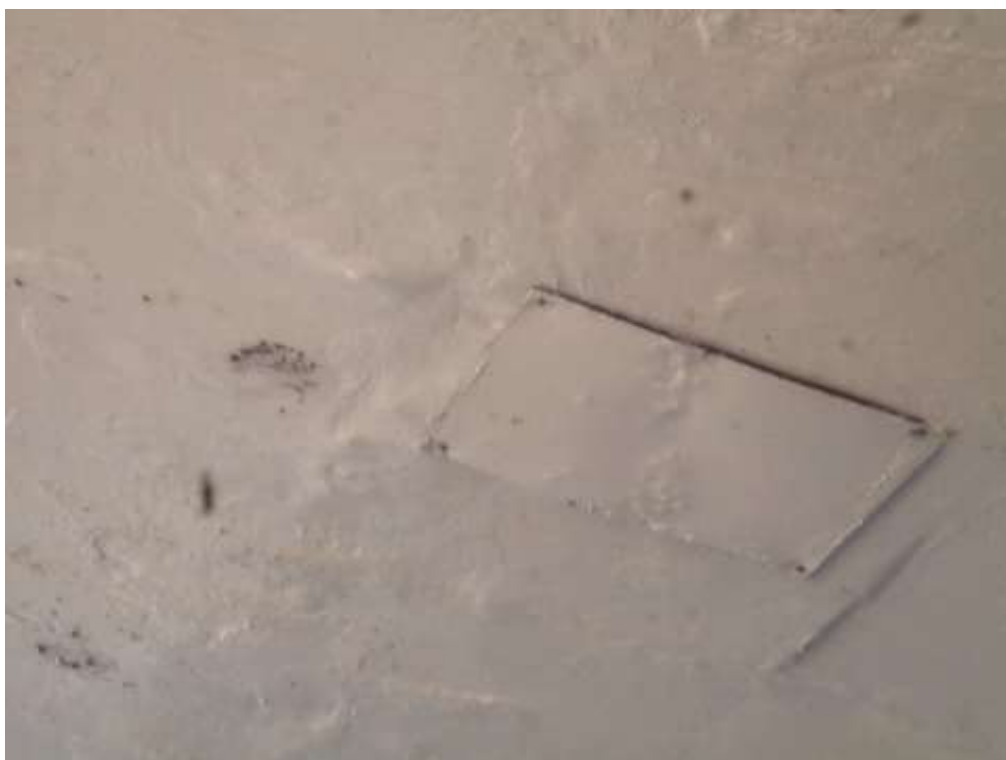
F08/FS – Vista aproximada da mesma base inferior com sinais de deslocamento com pintura por cima.

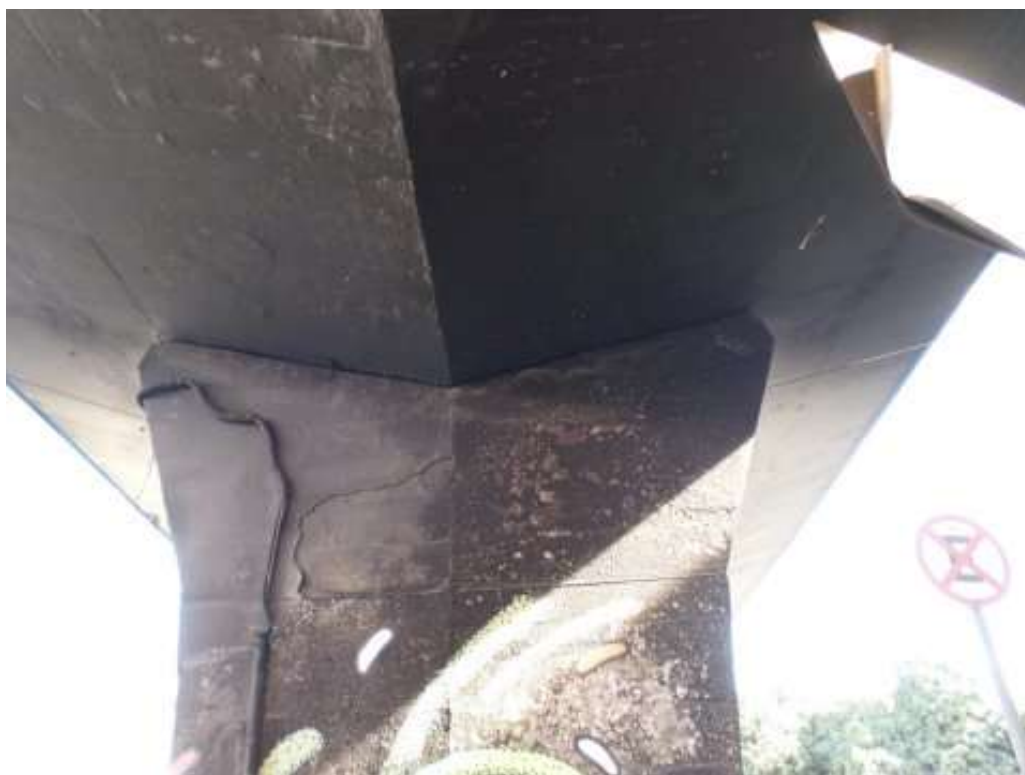
F11/FS – Vista aproximada do pilar mostrando deslocamento.

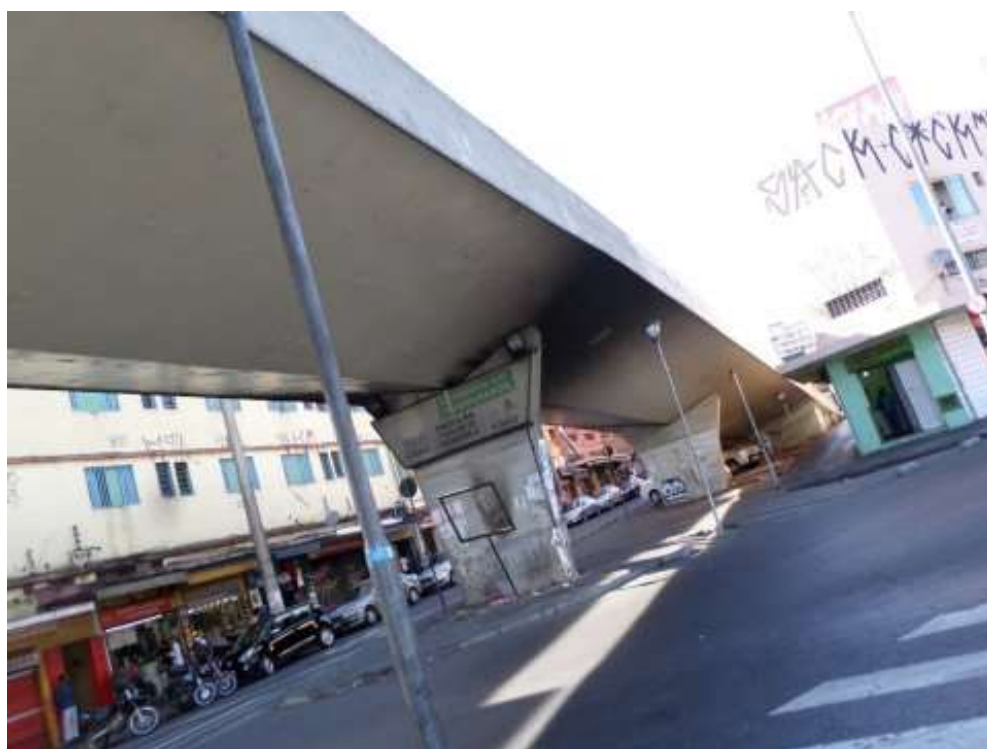
F12/FS – Vista da parte inferior do tabuleiro com manchas de fuligem.

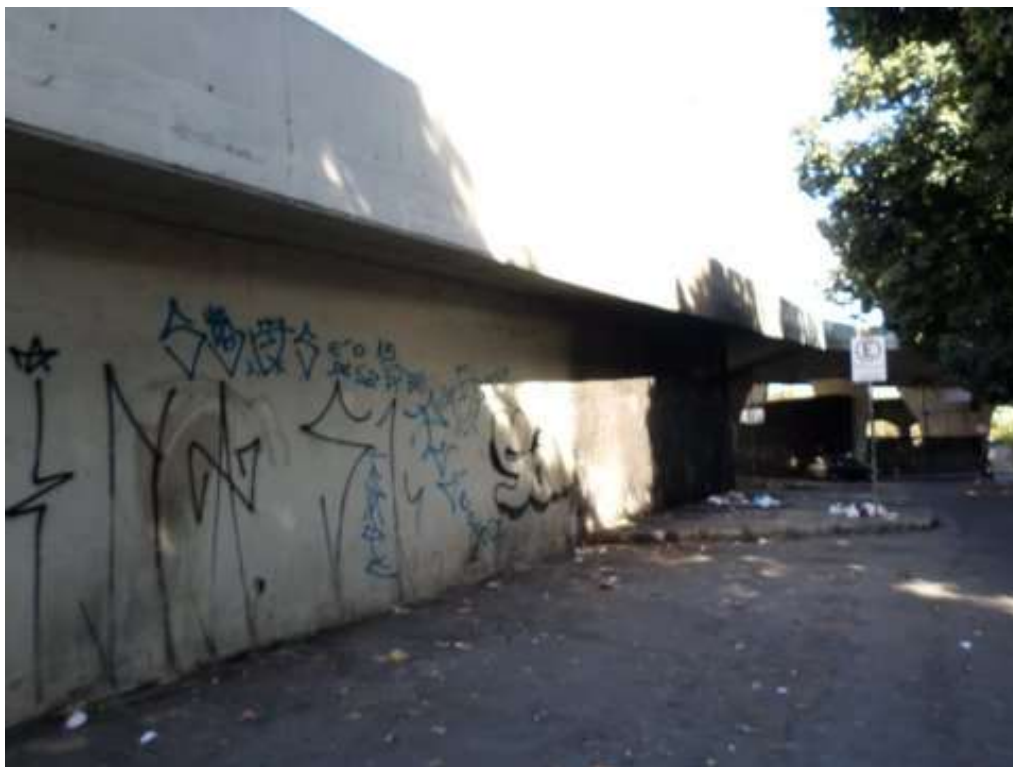
F18/FS – Vista da lateral direita apresentando sujidades e pichações.

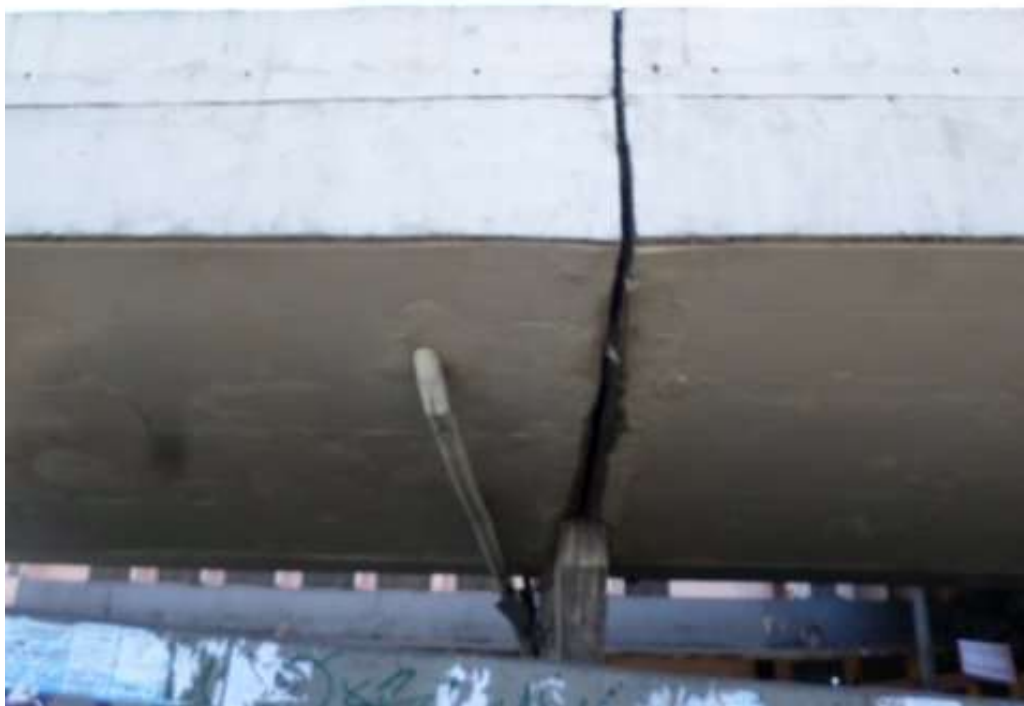
F29/FS – Vista da junta de dilatação com manchas de infiltrações e alguns deslocamento.

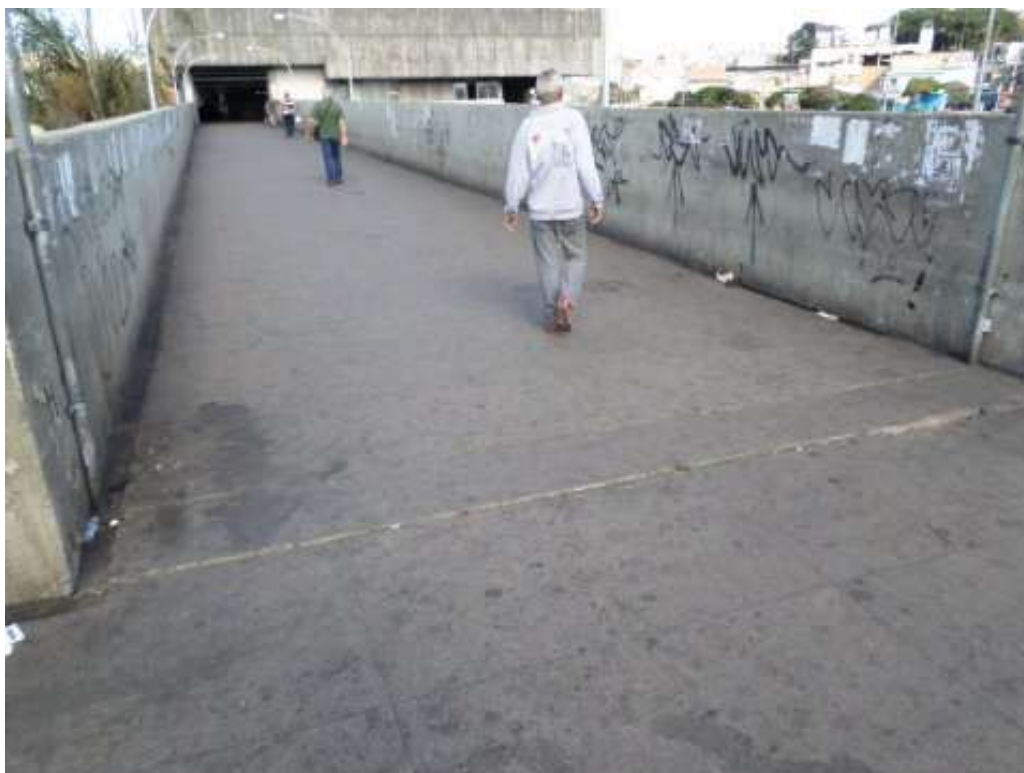
F32/FS – Vista conexão da passarela com a Estação do Metrô, apresentando pichações nas laterais

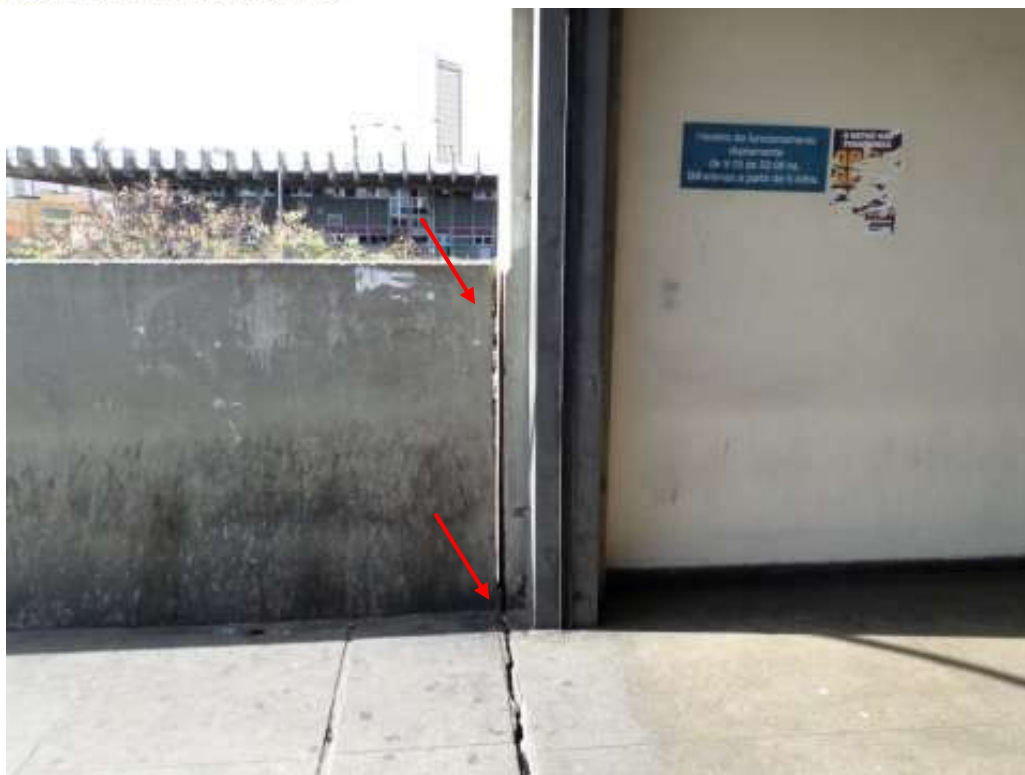
F33/FS – Vista da interface entre passarela e Estação do Metrô, abertura da junta excessiva.

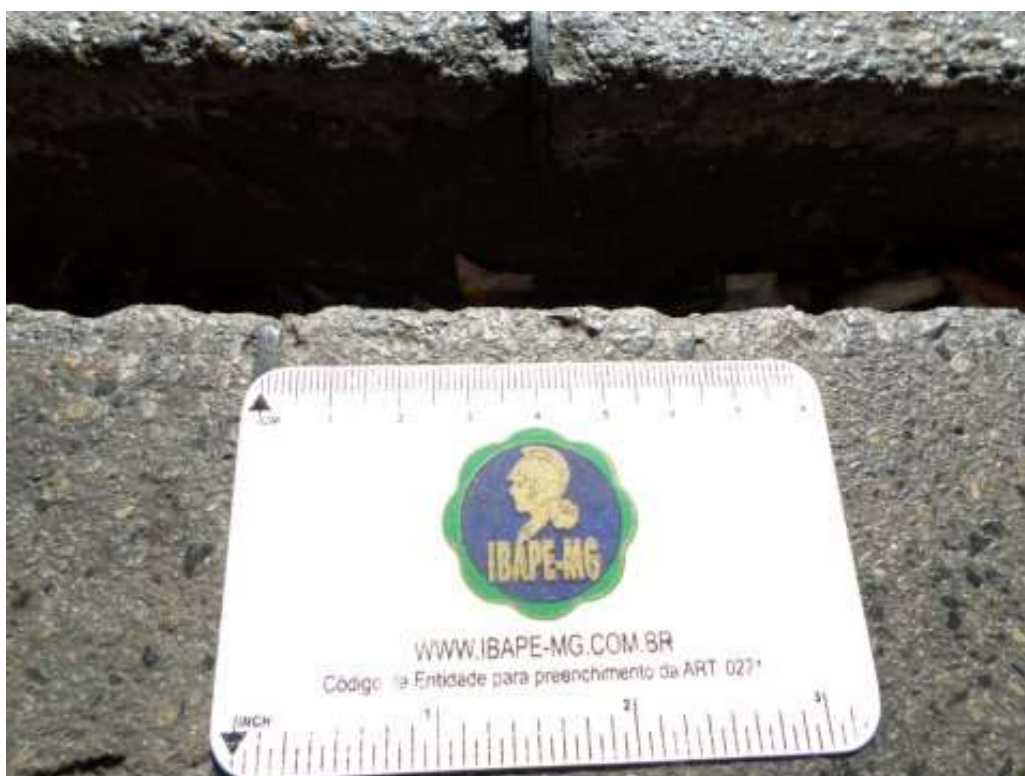
F36/FS – Vista aproximada do deslocamento.

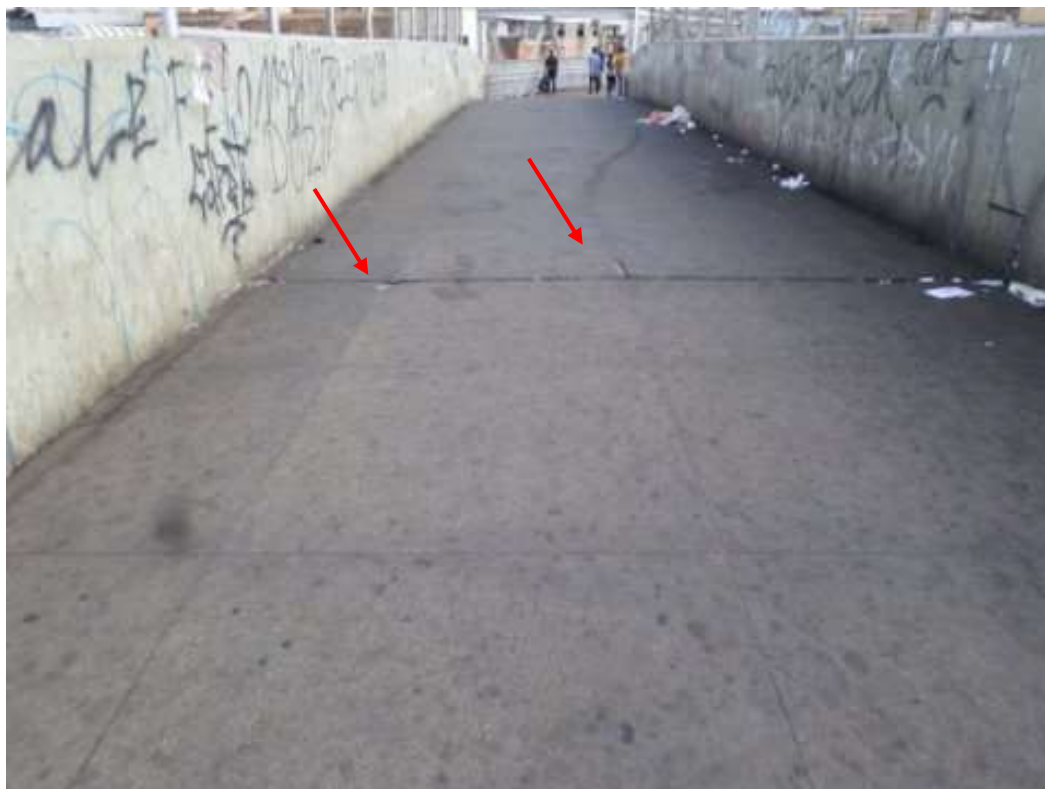
F38/FS – Vista de deslocamento de piso cimentado na junta de movimentação da passarela.

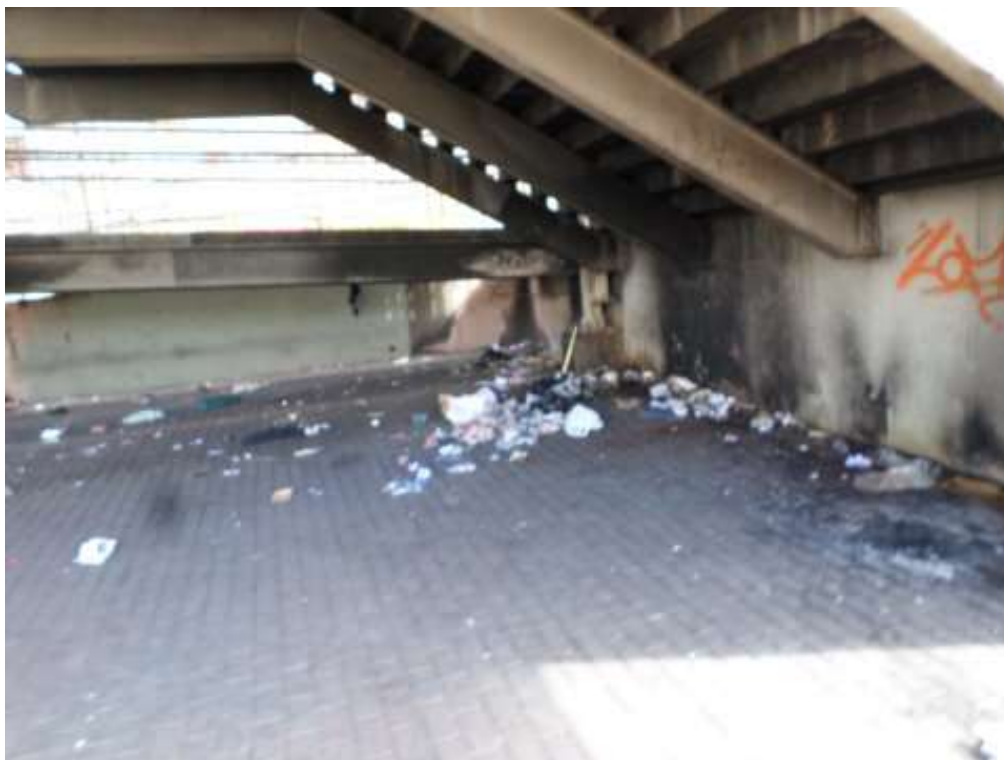
F43/FS – Vista da parte inferior da escada ao final da passarela apresentando manchas de fuligem, sujidades e pichações.

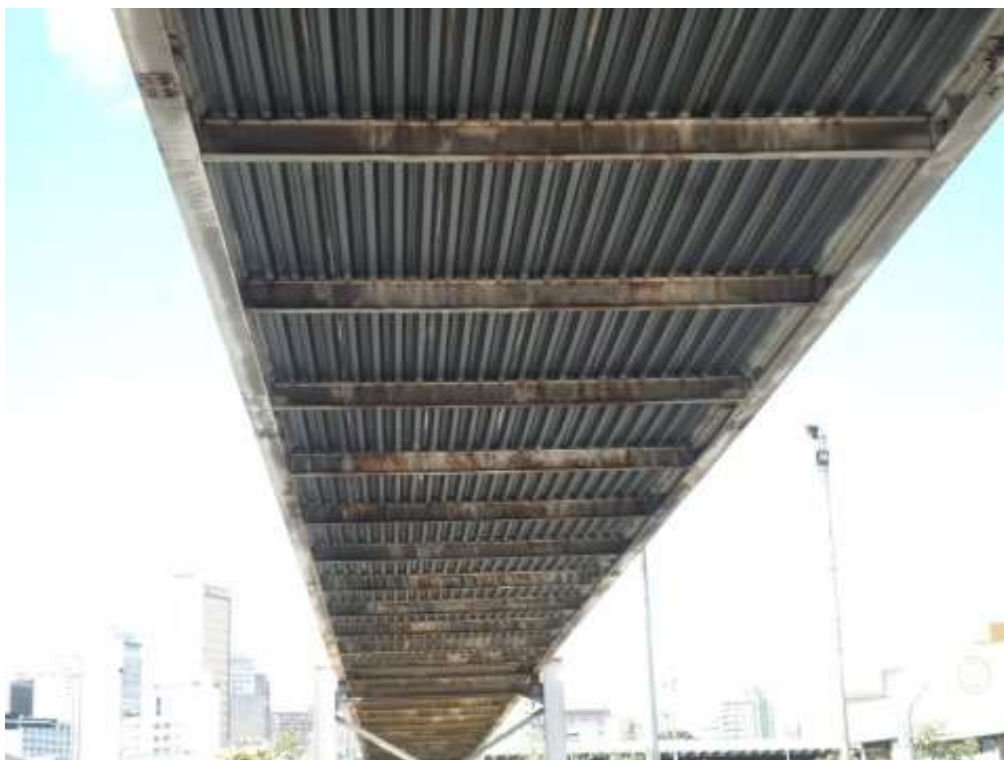
F44/FS – Vista da parte inferior da passarela mostrando sinais de ferrugem e manchas de infiltrações.

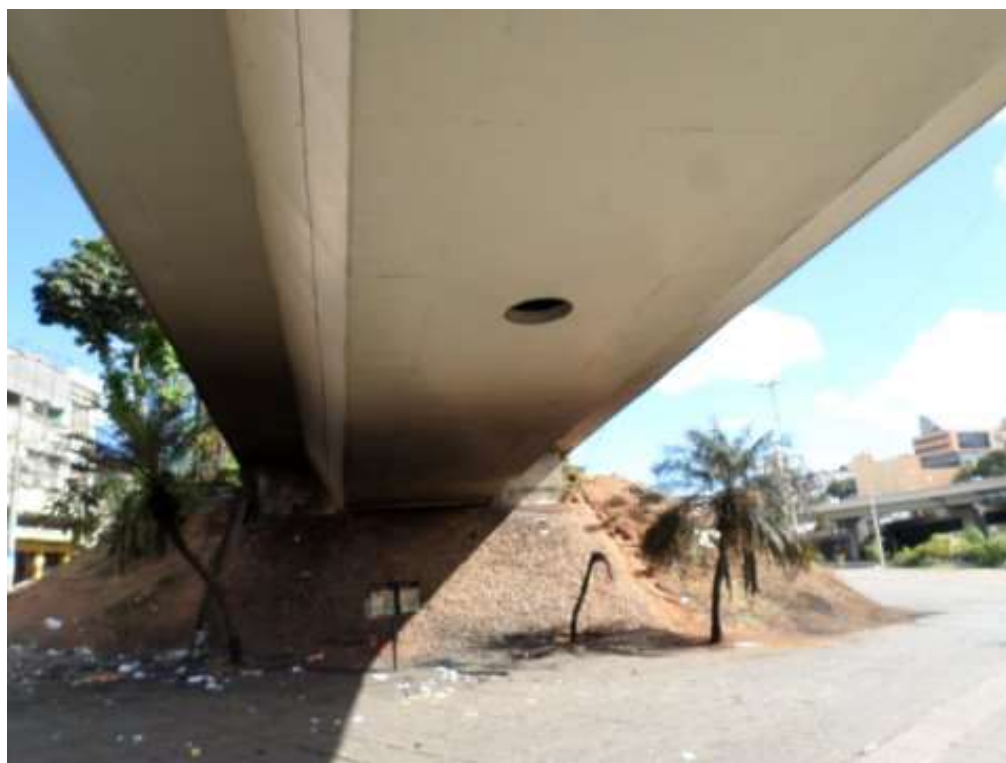
F48/FS – Vista aproximada da alça mostrando manchas de fuligem, e escotilha para acesso em inspeções sem vedação.

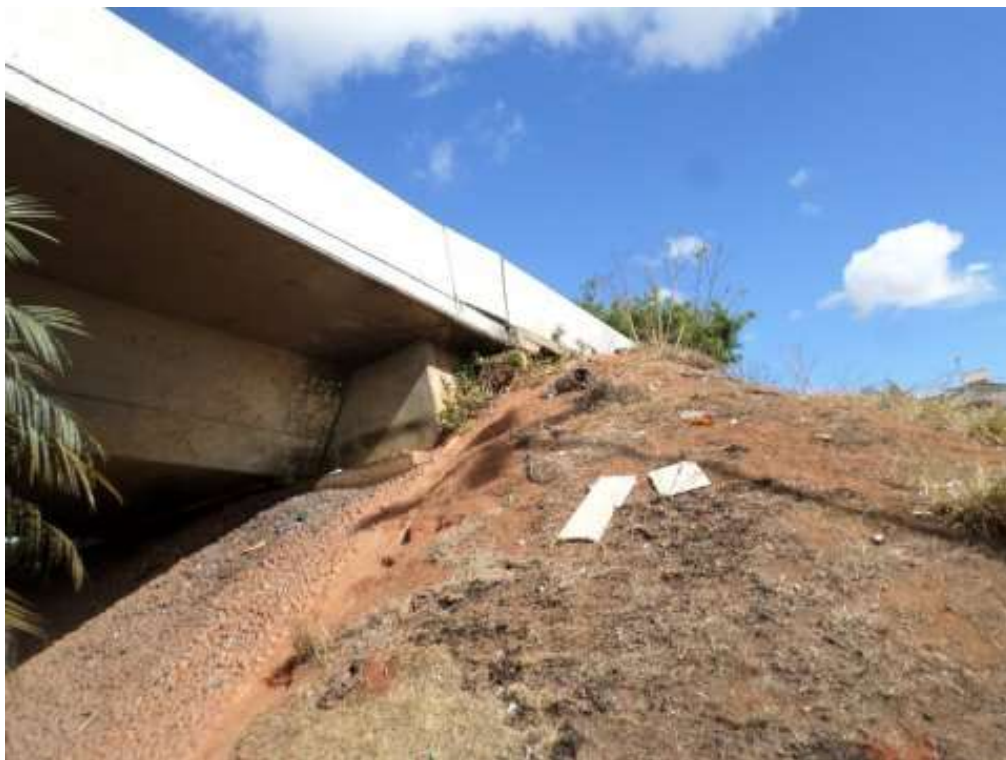
F49/FS – Vista da mesma cabeceira pelo lado oposto com deslocamento de defesa (*guard rail*) e sinais de fuligem.

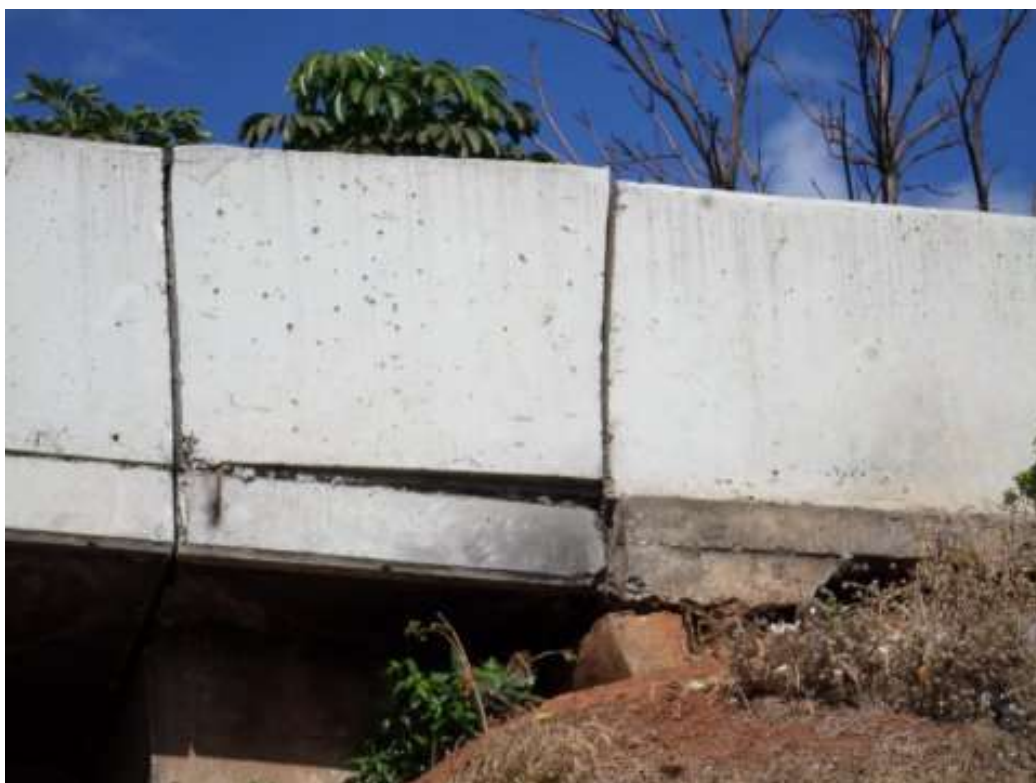
F50/FS – Vista aproximada do mesmo deslocamento da defesa (*Guard rail*)

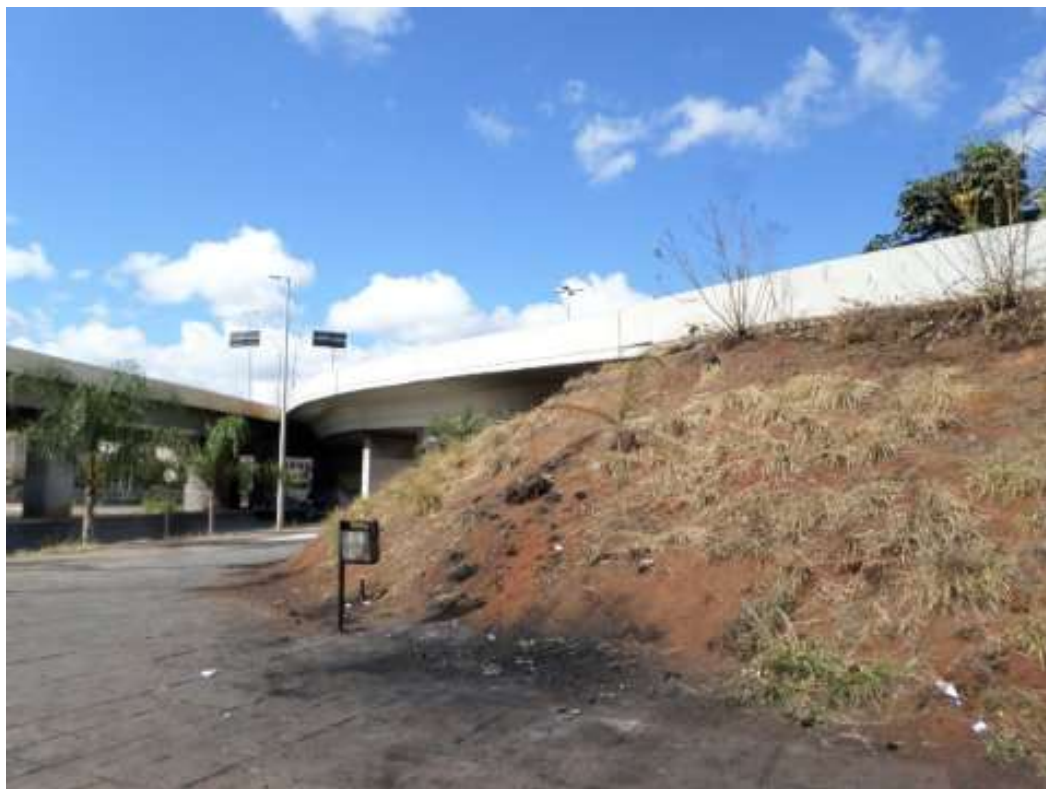
F51/FS – Vista geral das alças mostrando maciço sem tratamento.
