# ESTUDO DE VIADUTOS

**INSTITUTO BRASILEIRO DE AVALIAÇÕES E  
PERÍCIAS DE ENGENHARIA**

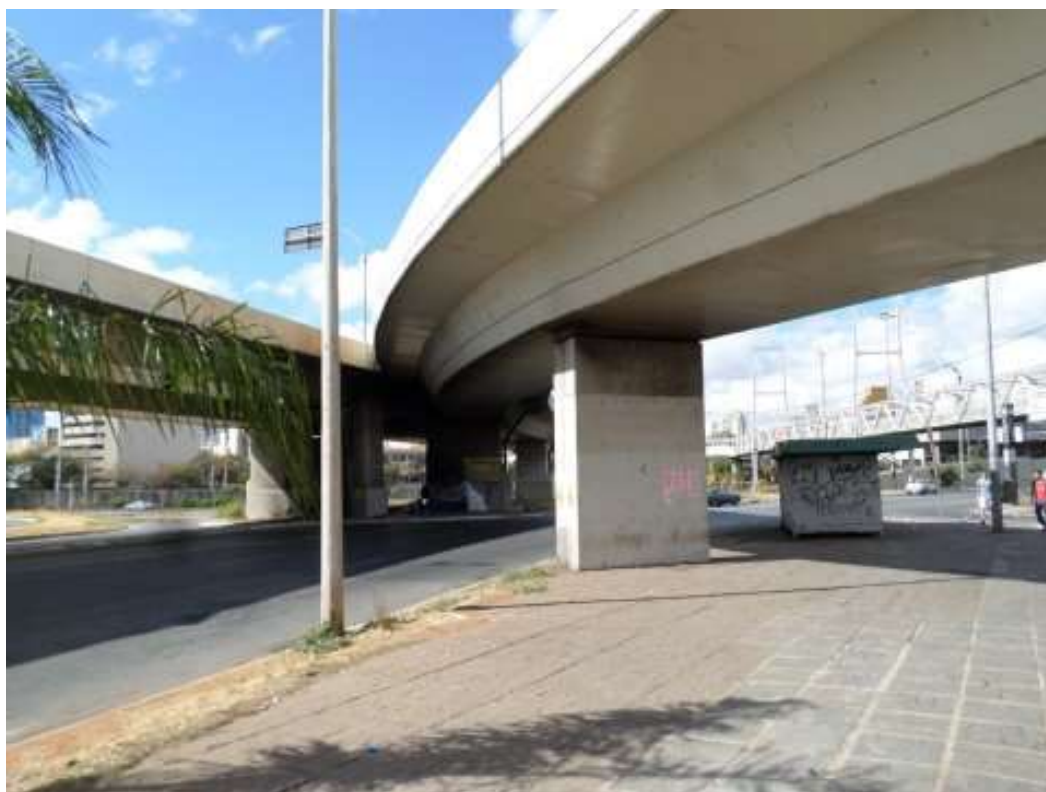
F52/FS – Vista de fulgens na parte inferior na divisão das alças.

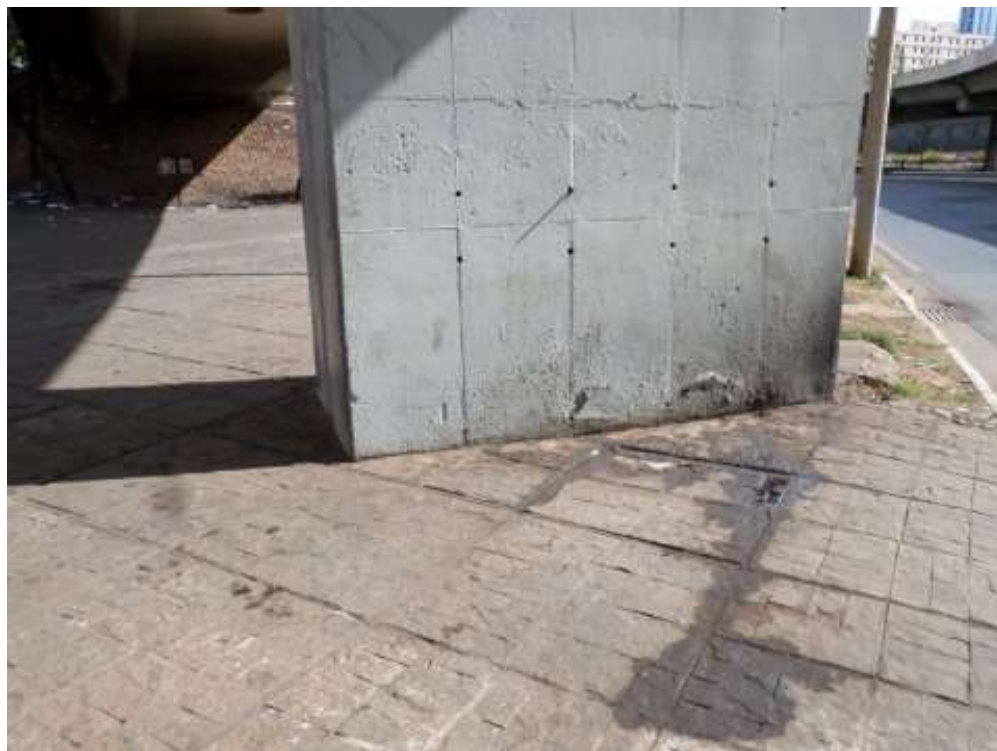
F53/FS – Vista de pilar apresentando deslocamento de pintura. A umidade evidente é provocada por urina.

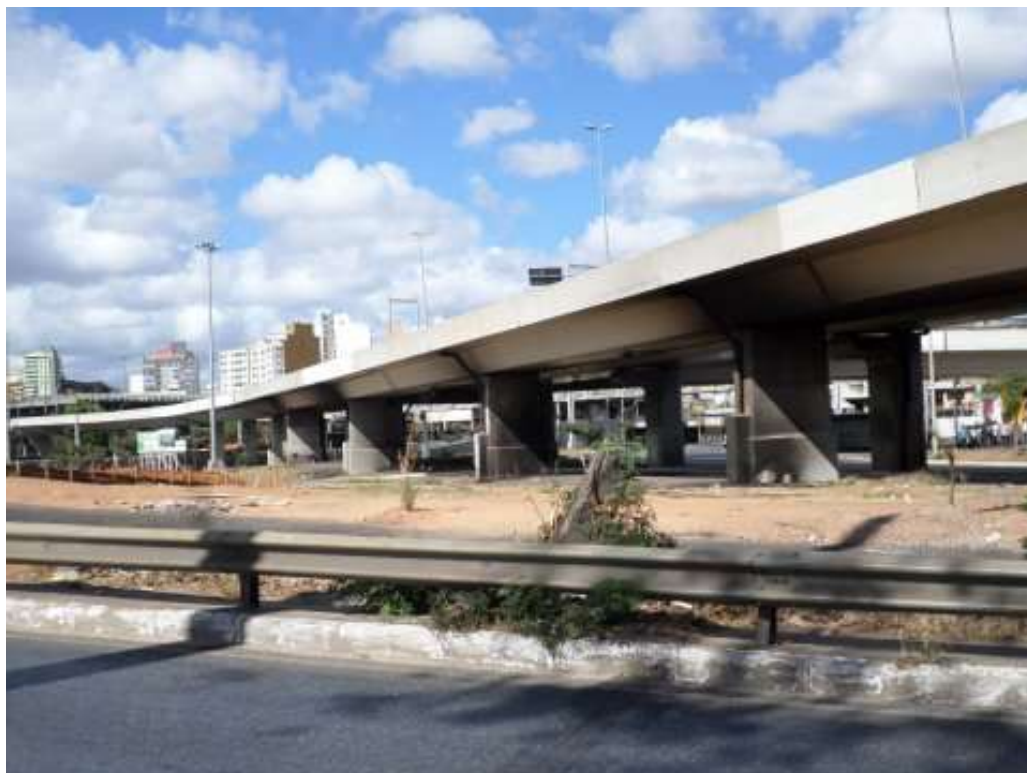
F55/FS – Outra vista geral pelo lado oposta mostrando vários pontos com manchas de fuligem em vários pilares marcando também os tabuleiros.

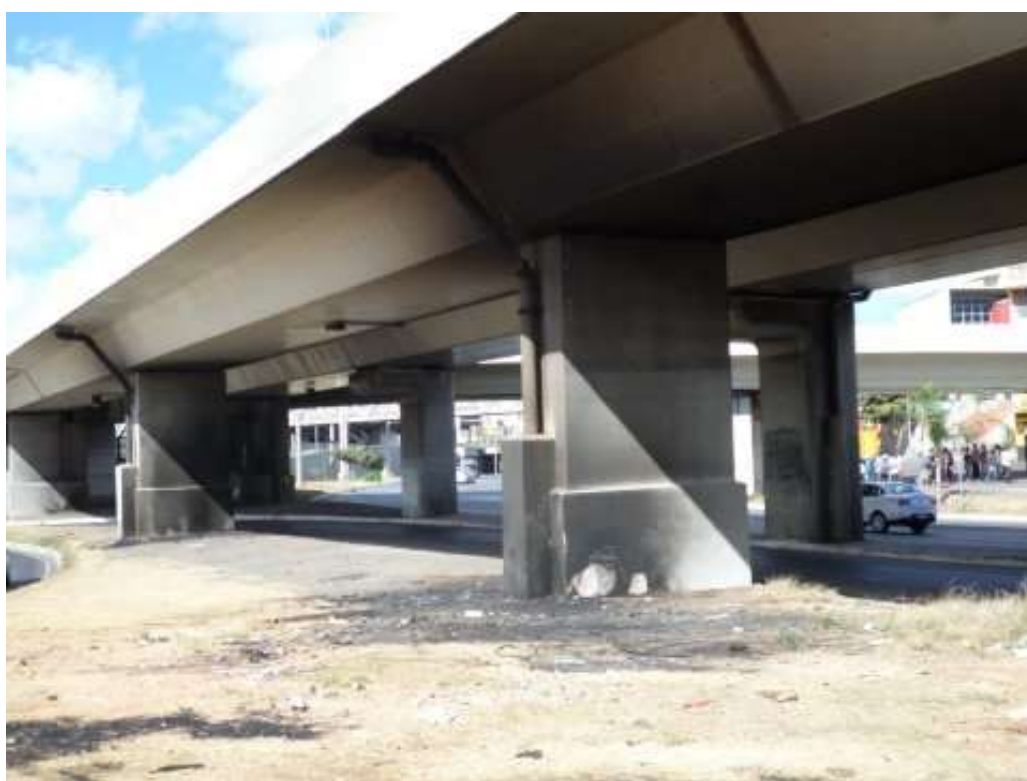
F56/FS – Vista aproximada dos pilares manchados com fuligens.

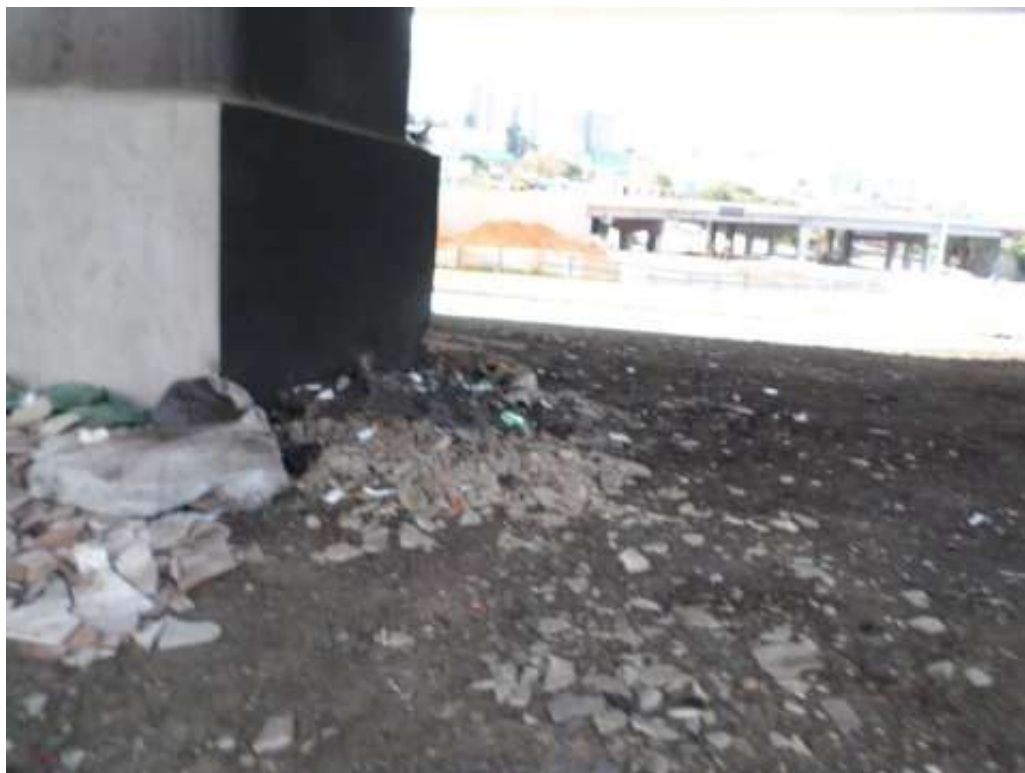
F59/FS – Vista do pilar com manchas de fuligem.

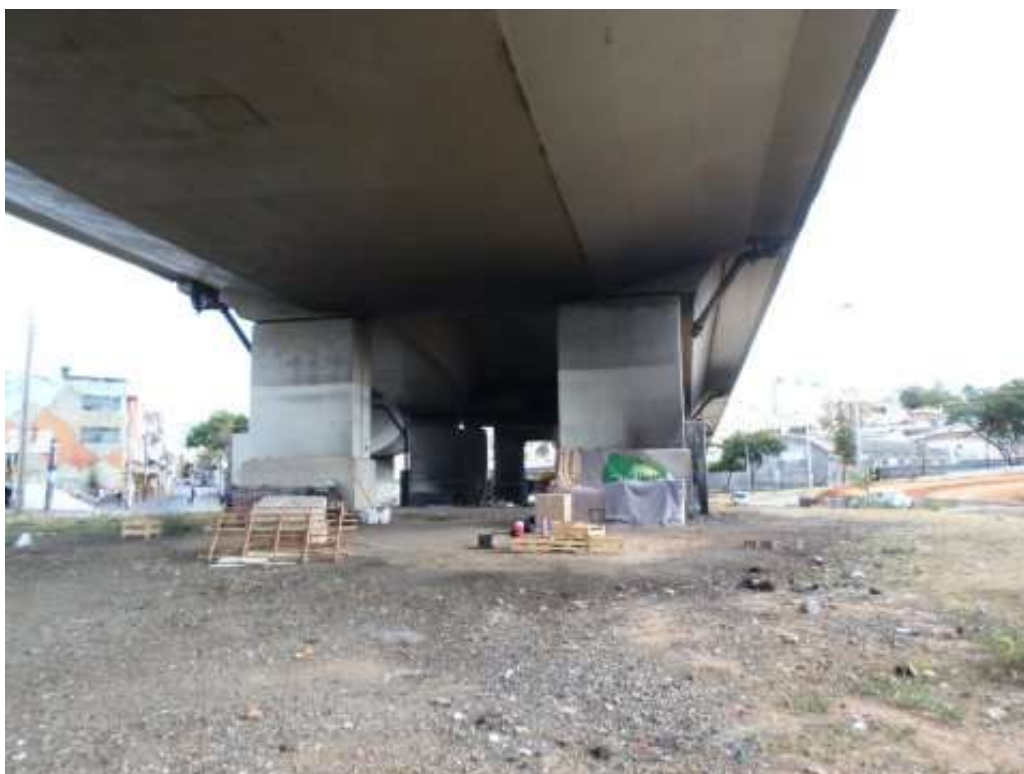
F62/FS – Vista da base dos pilares com ocupação irregular.

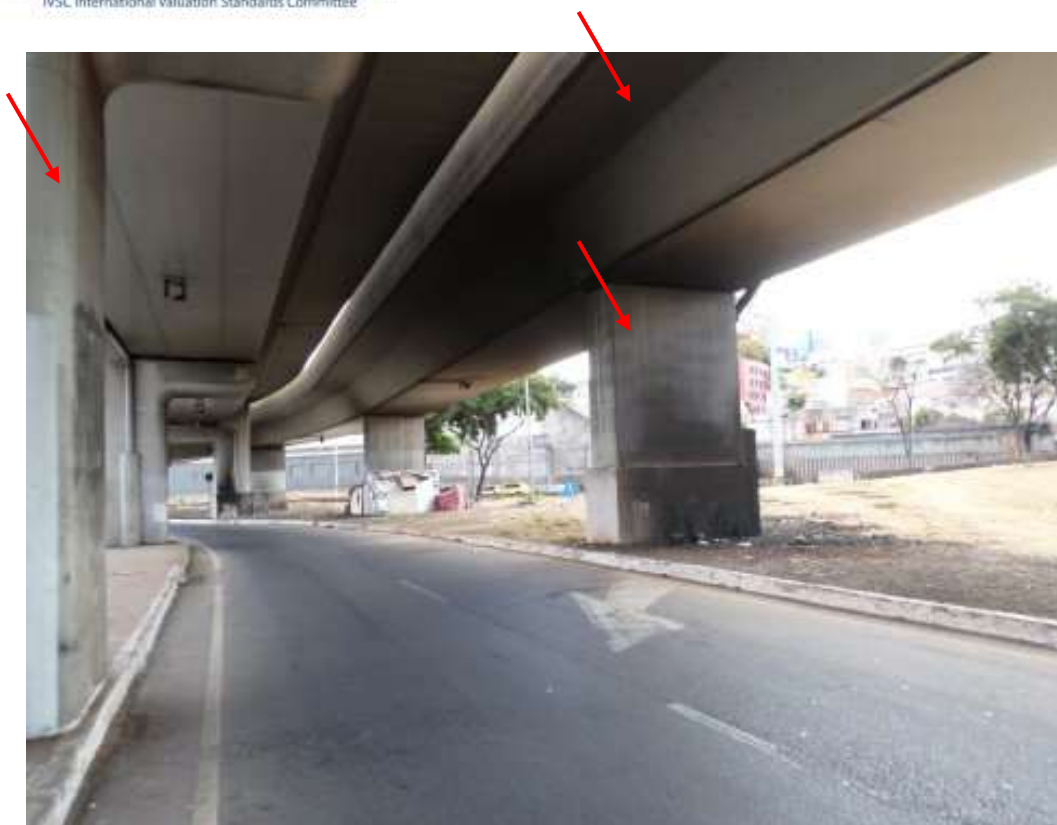
F63/FS – Vista de mais uma luminária danificada, base de pilar com manchas de fuligens.

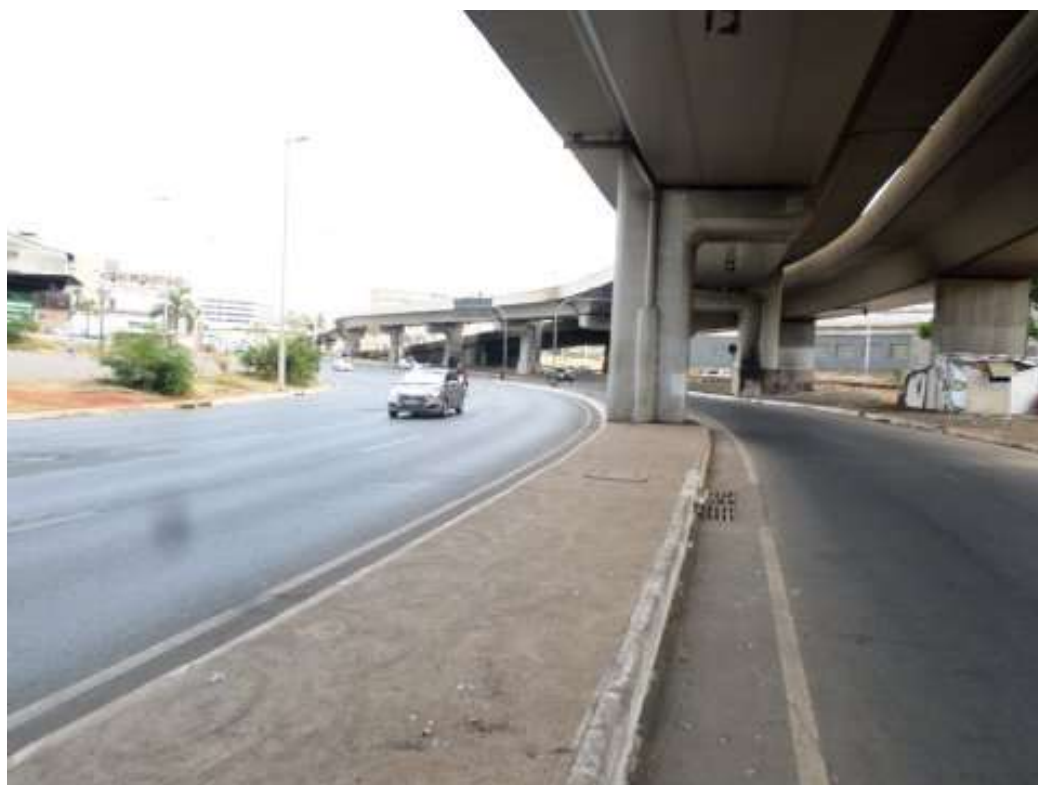
F64/FS – Vista geral da alça para Av. Pres. Antônio Carlos, várias luminárias danificadas.

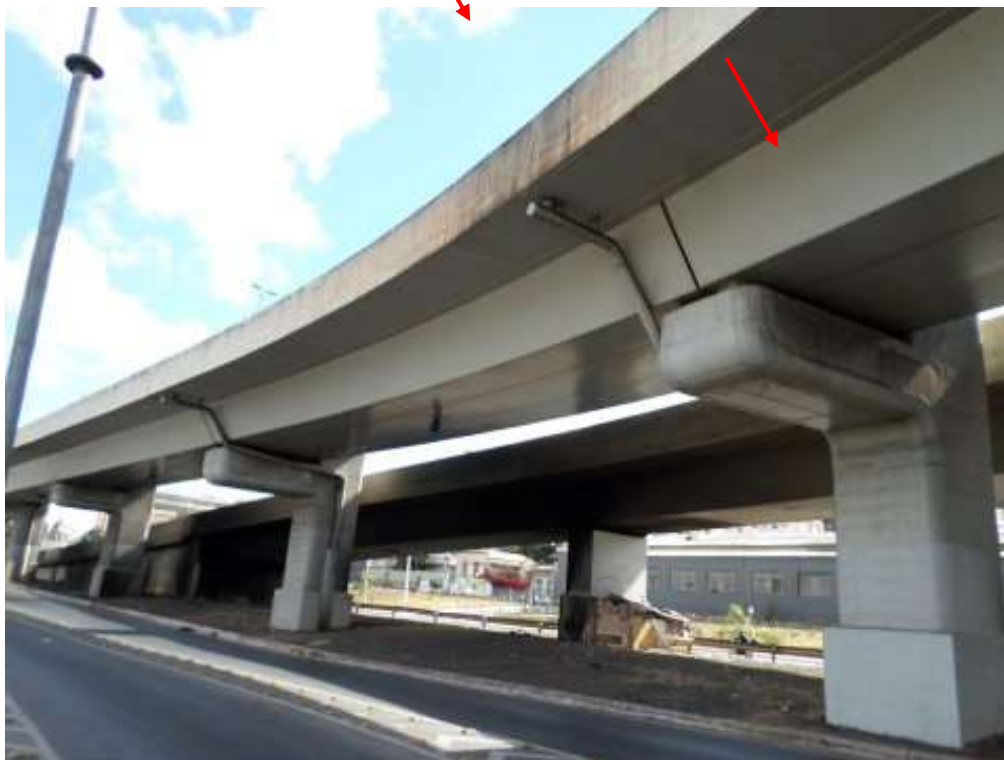
F65/FS – Vista de sinais de manchas de fuligens, a parte inferior apresenta evidências de intervenção de pintura recente.

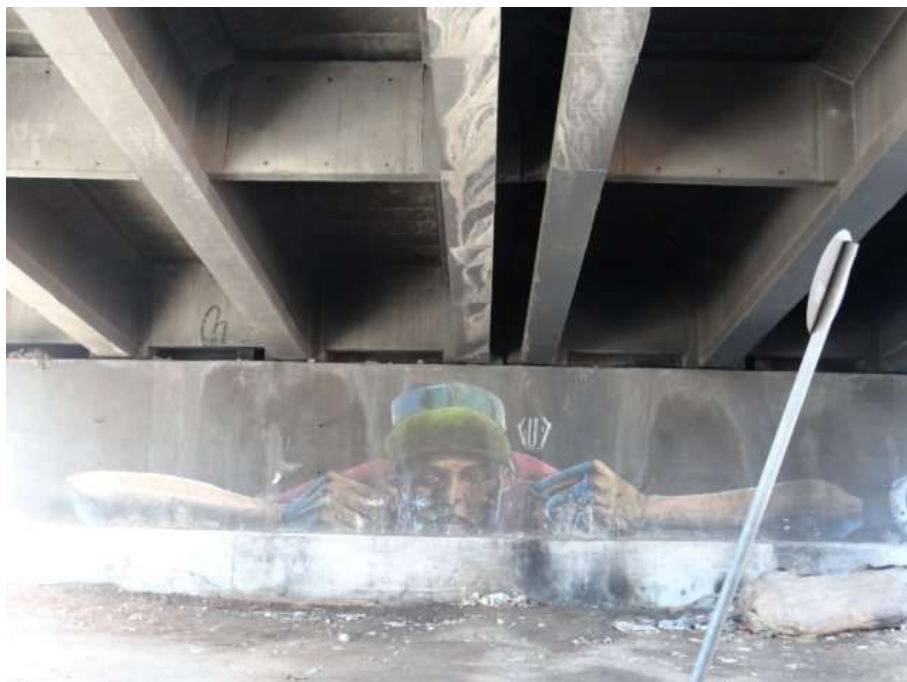
F05/FS – Vista geral de um dos pilares, laje e vigas na região do Bairro Santa Efigênia. Observa-se as marcas de ação de calor proveniente de fogueiras.

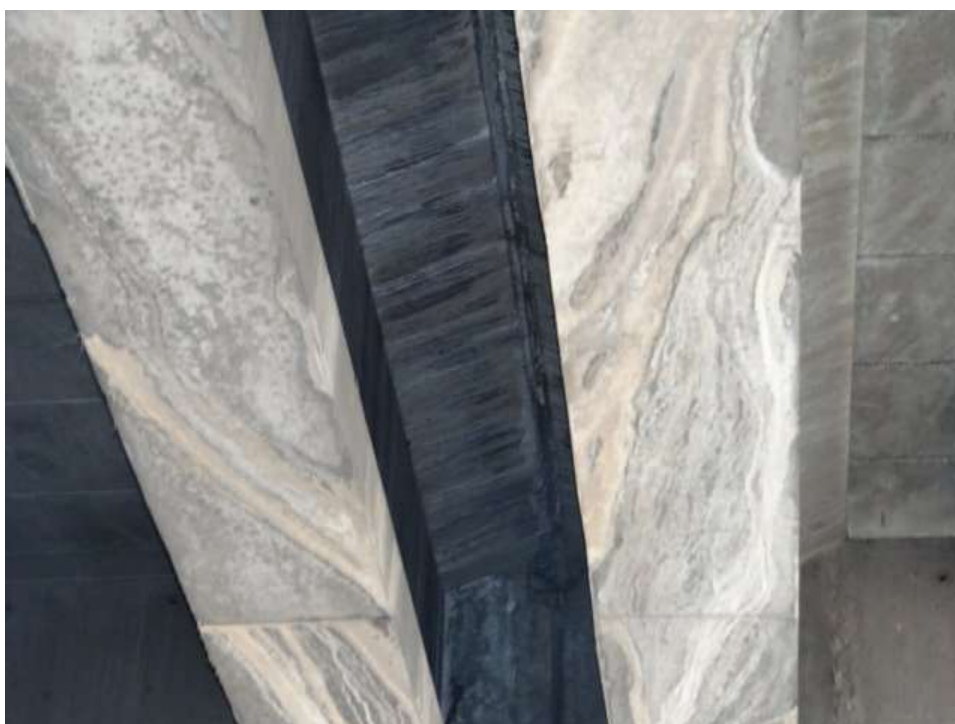
F06/FS – Detalhe de eflorescência no entorno da junta existente entre duas vigas.

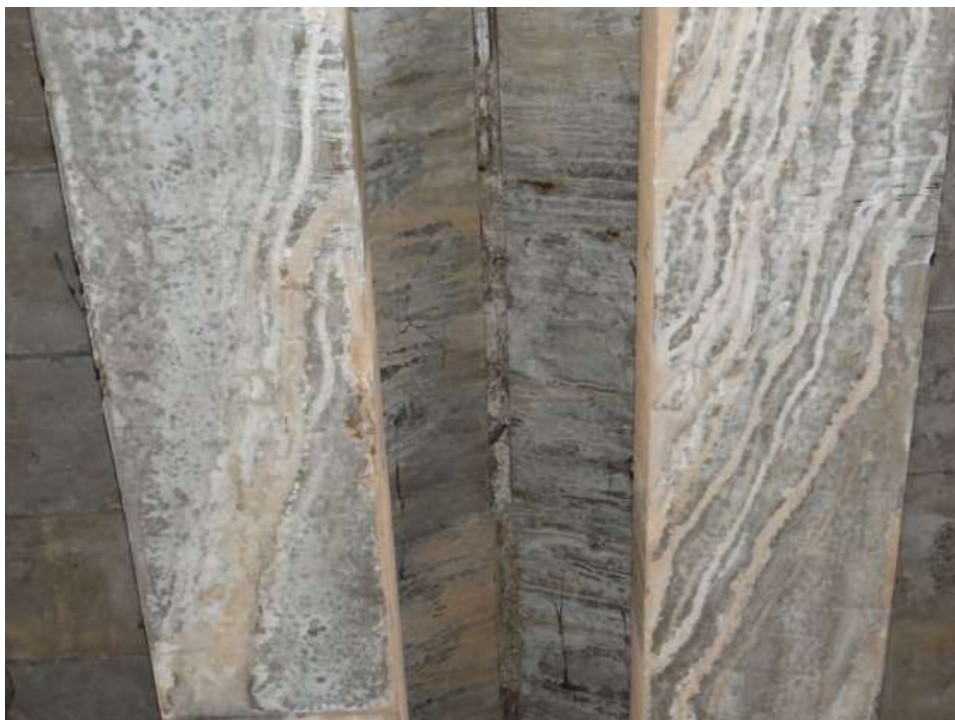
F07/FS – Detalhe relativo a não conformidade ilustrada na fotografia anterior indicando presença de armadura exposta e em processo de corrosão.

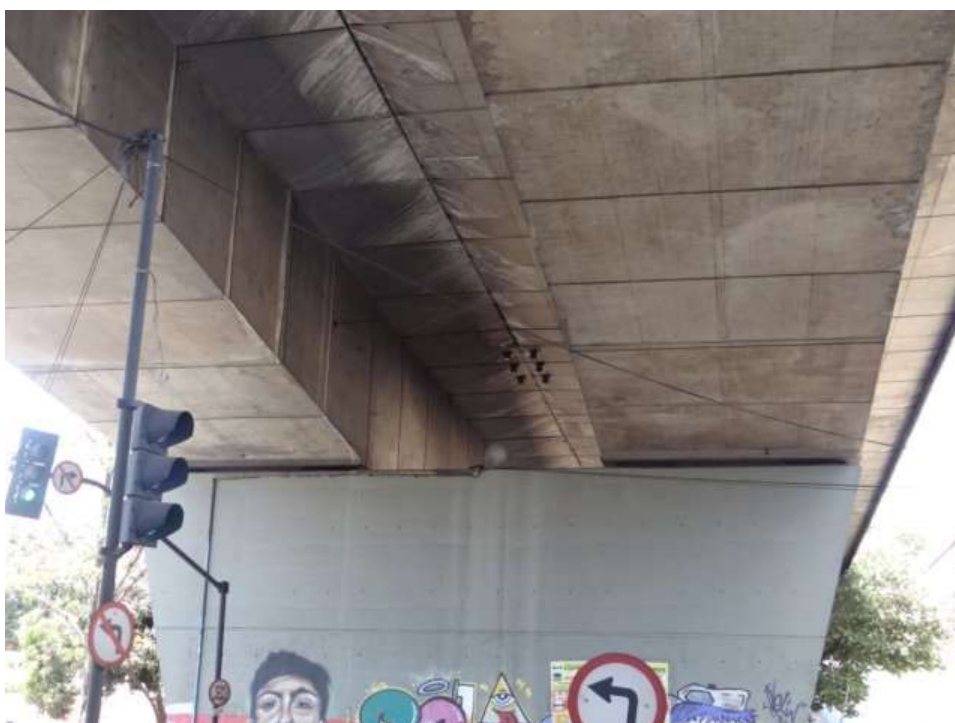
F08/FS – Detalhe de eflorescência na parte inferior da laje.

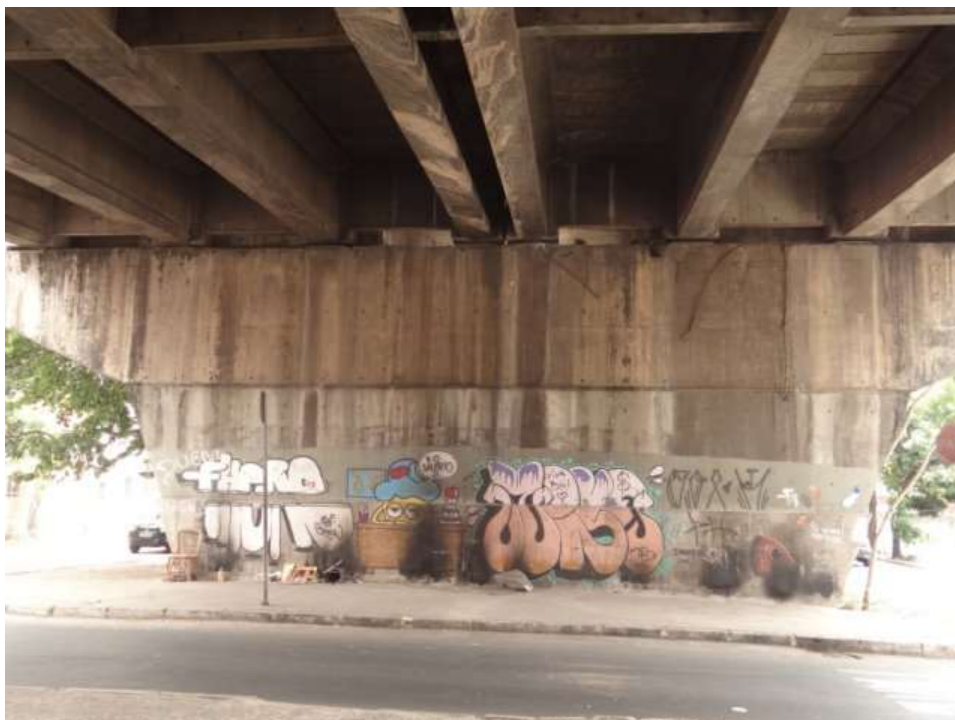
F09/FS – Vista de outro pilar e eflorescências em toda a extensão das vigas longitudinais ou longarinas (centro fiducial). Observa-se as marcas de ação de calor proveniente de fogueiras na base do pilar.

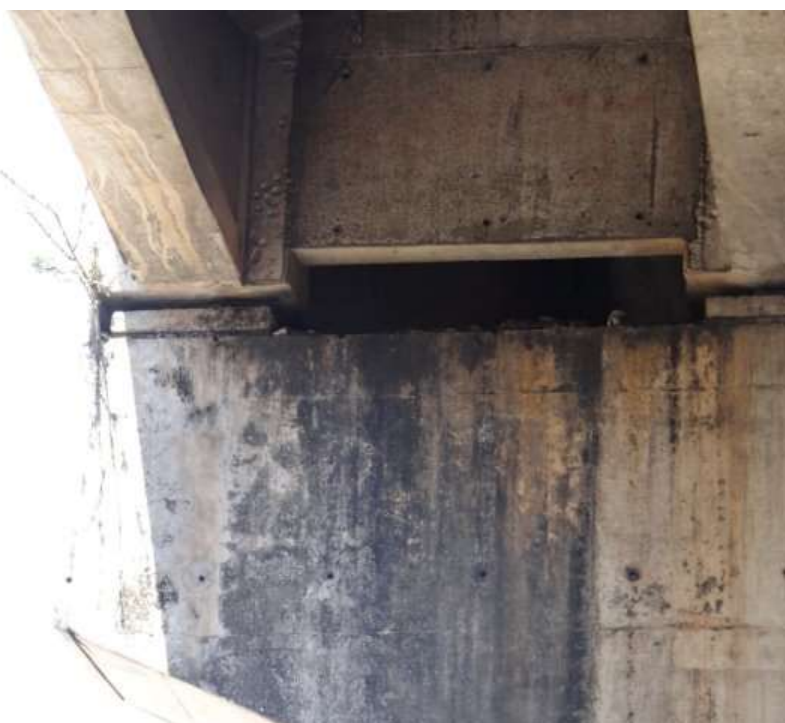
F10/FS – Detalhe presença de umidade.

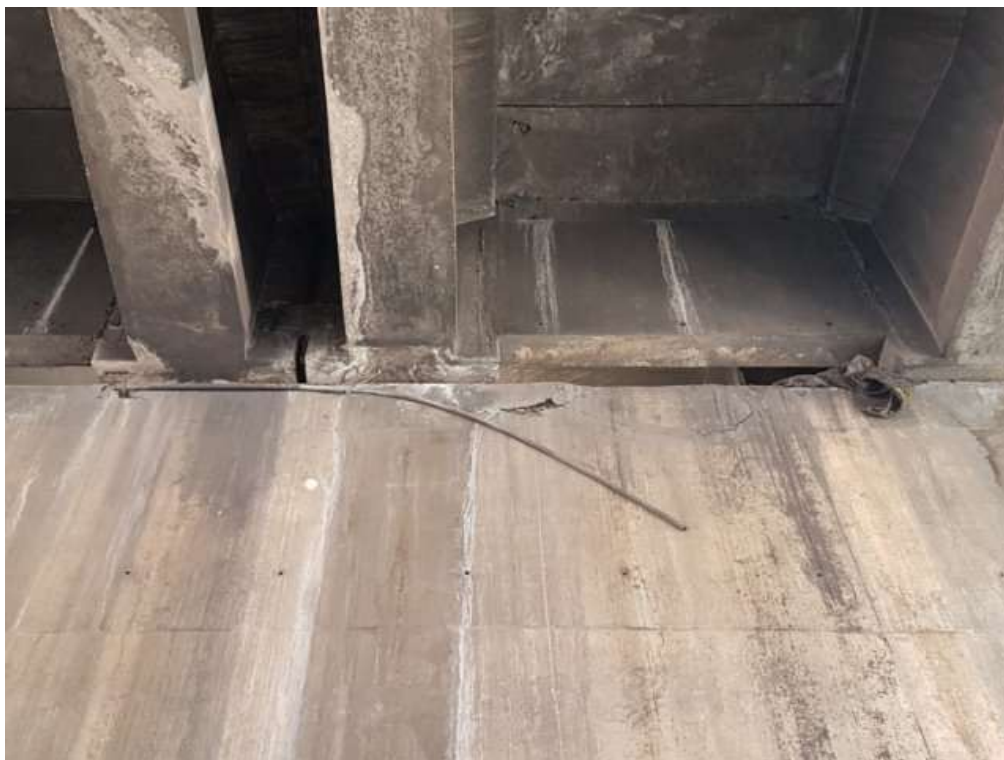
F11/FS – Detalhe de interseção entre vigas e pilar com existência de eflorescência e deslocamento.

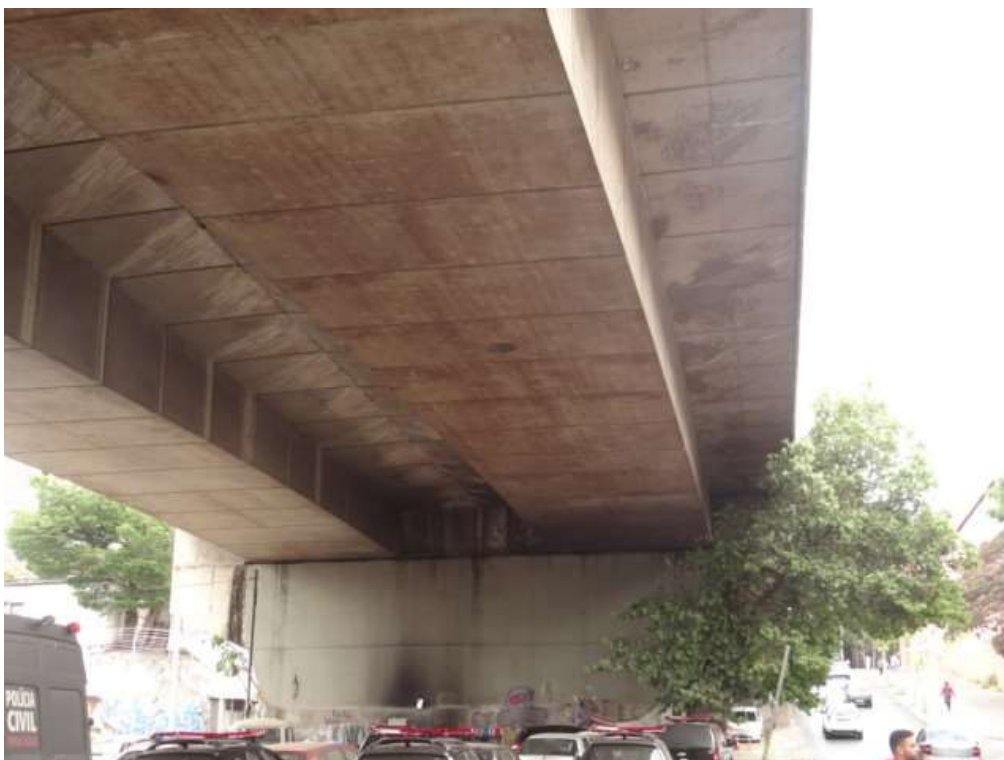
F12/FS – Vista geral de um dos vãos com pilar ao fundo e eflorescências na laje.

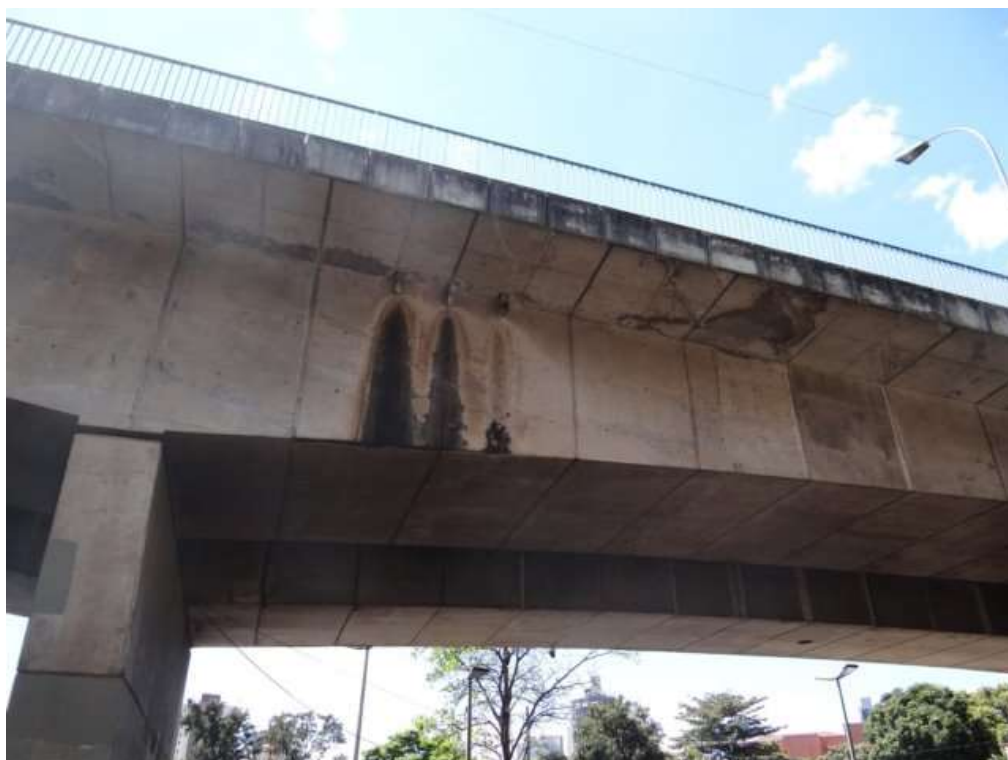
F14/FS – Outro detalhe do sistema de drenagem na lateral do viaduto.

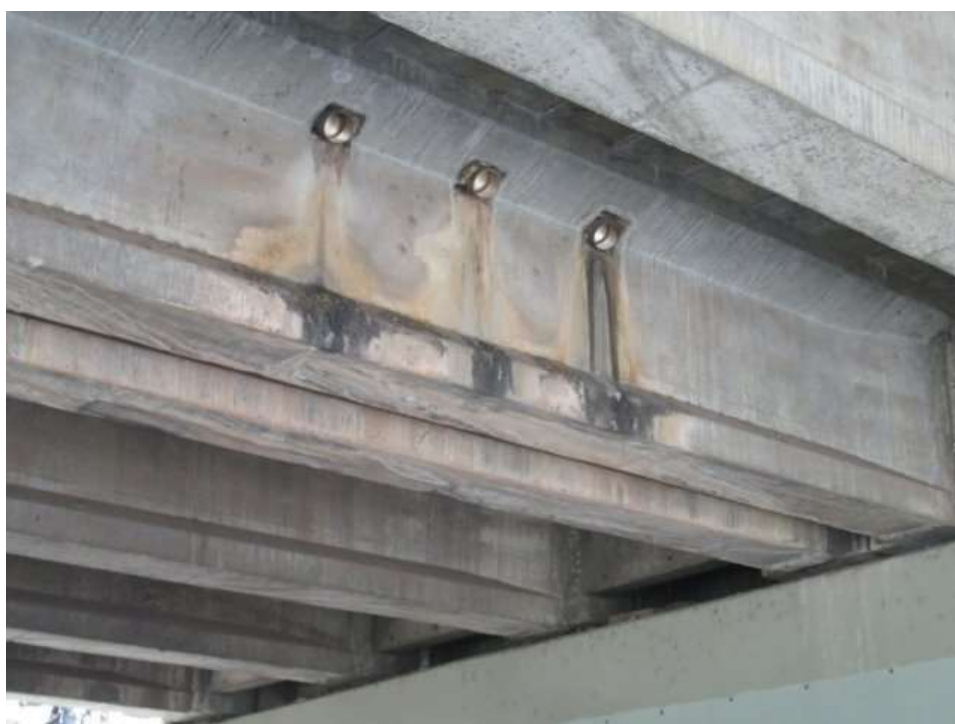
F16/FS – Outro detalhe da drenagem existente na laje inferior e eflorescências.

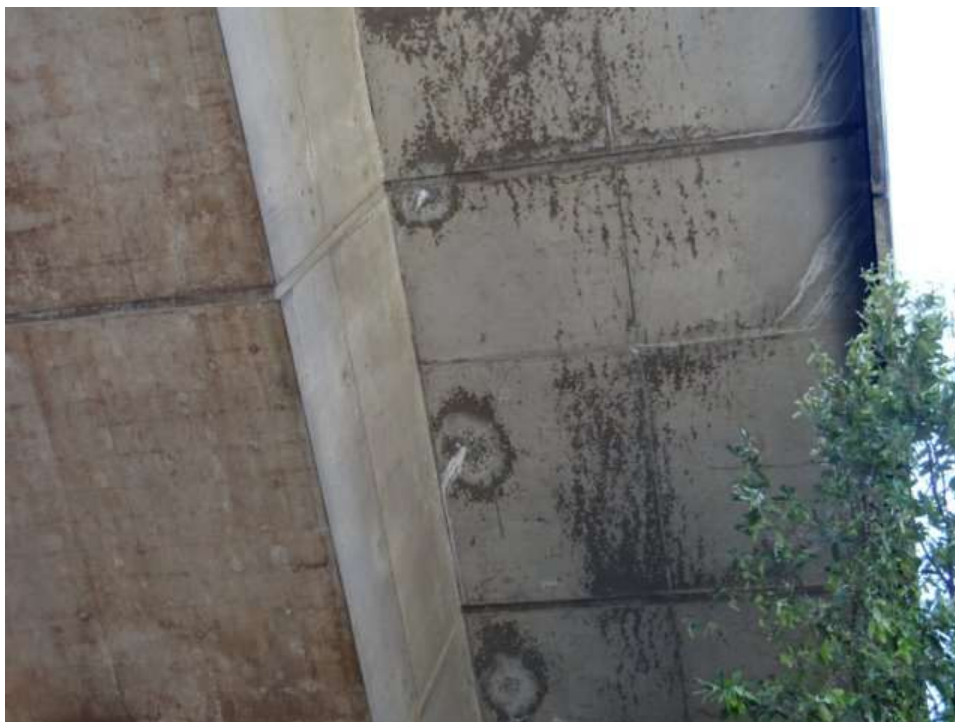
F17/FS – Formação de estalactites na parte inferior da laje do viaduto (próximo a Avenida dos Andradas).

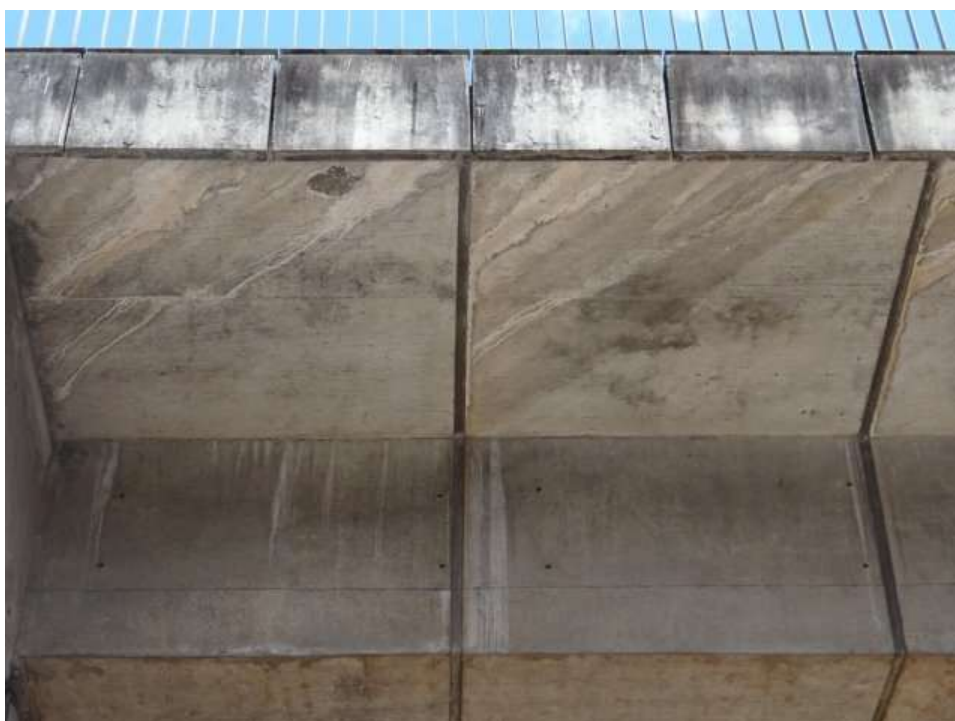
F18/FS – Vista eflorescência na lateral do viaduto.

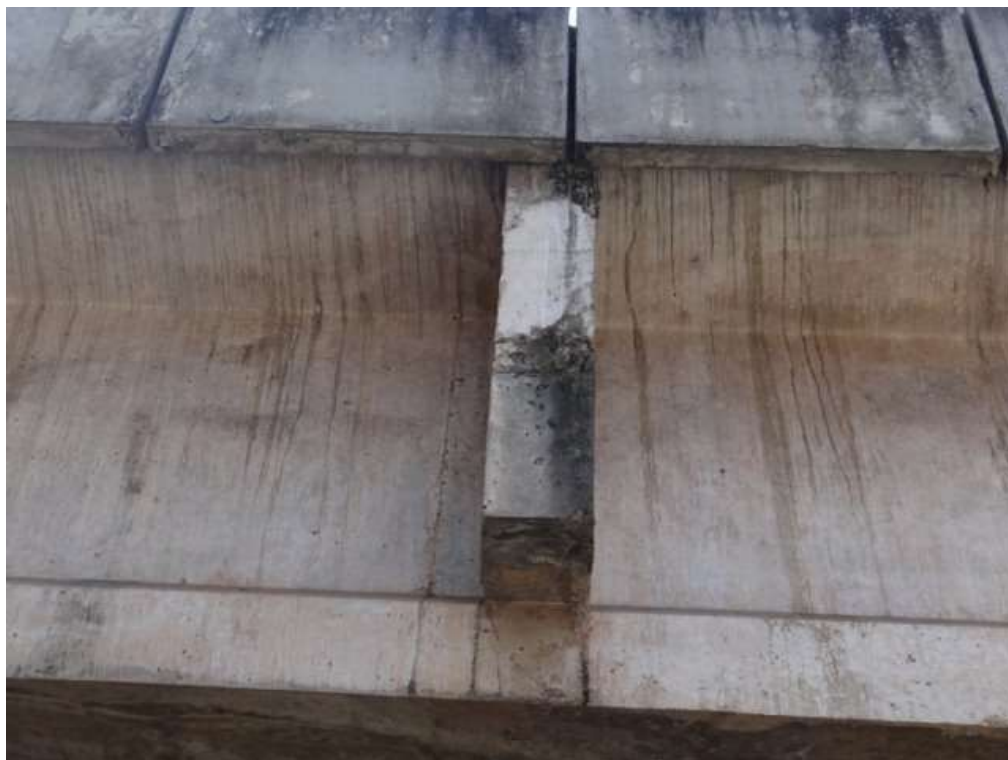
F19/FS – Outro detalhe de eflorescência na lateral do viaduto.

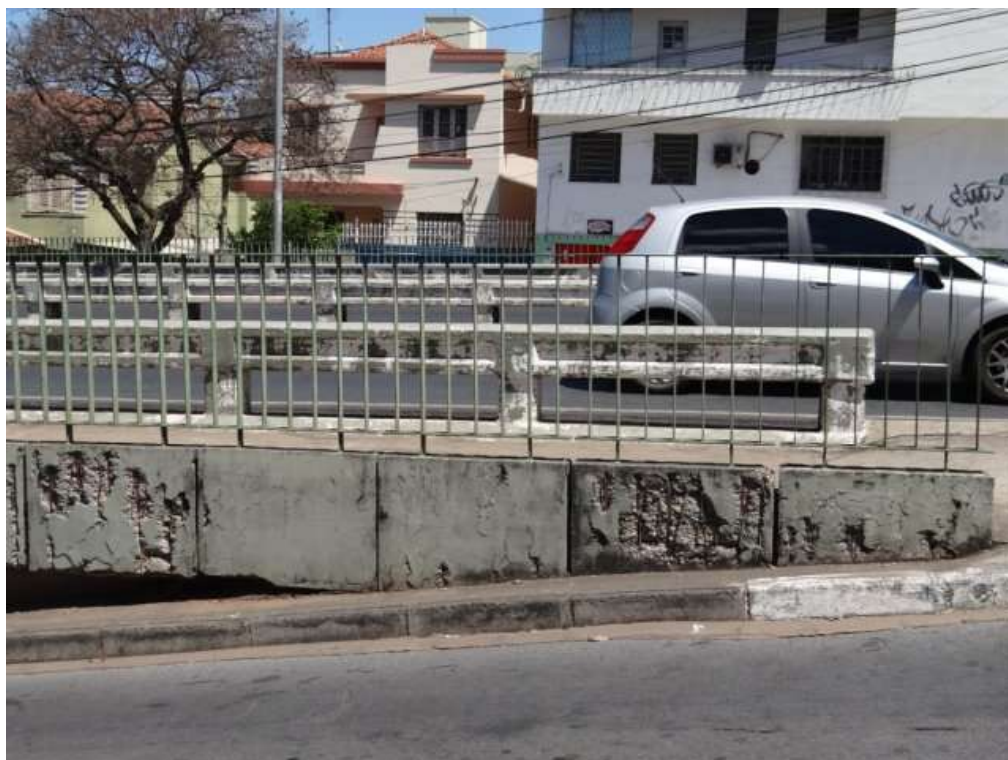
F20/FS – Detalhe da ausência de cobertura da armadura, fato que ocorre em diversos pontos da lateral do viaduto.

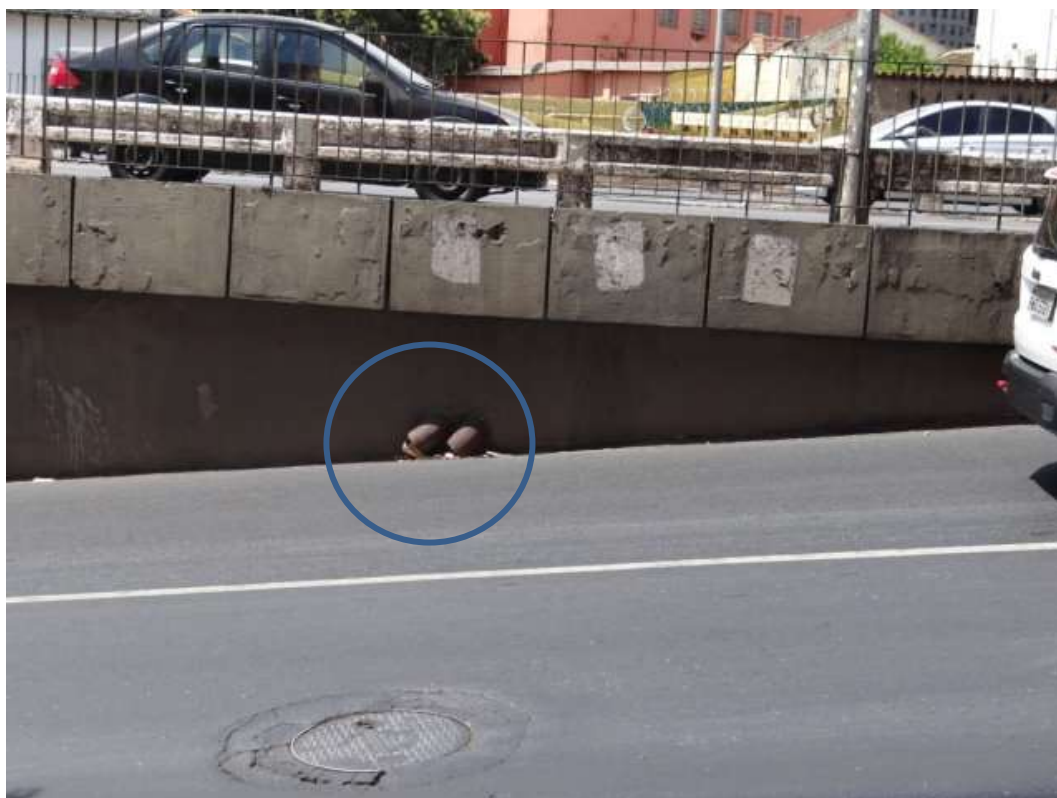
F22/FS – Detalhe de tubulação de drenagem sobre a via.

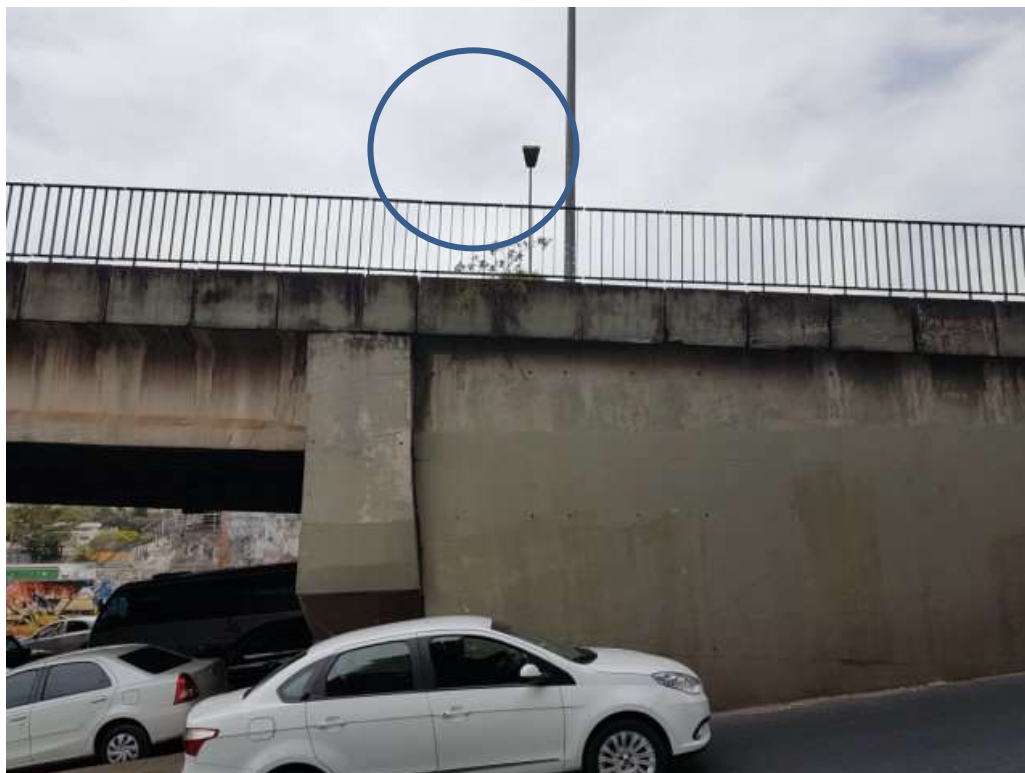
F23/FS – Detalhe de vegetação indicativa de existência de umidade e ausência de manutenção.

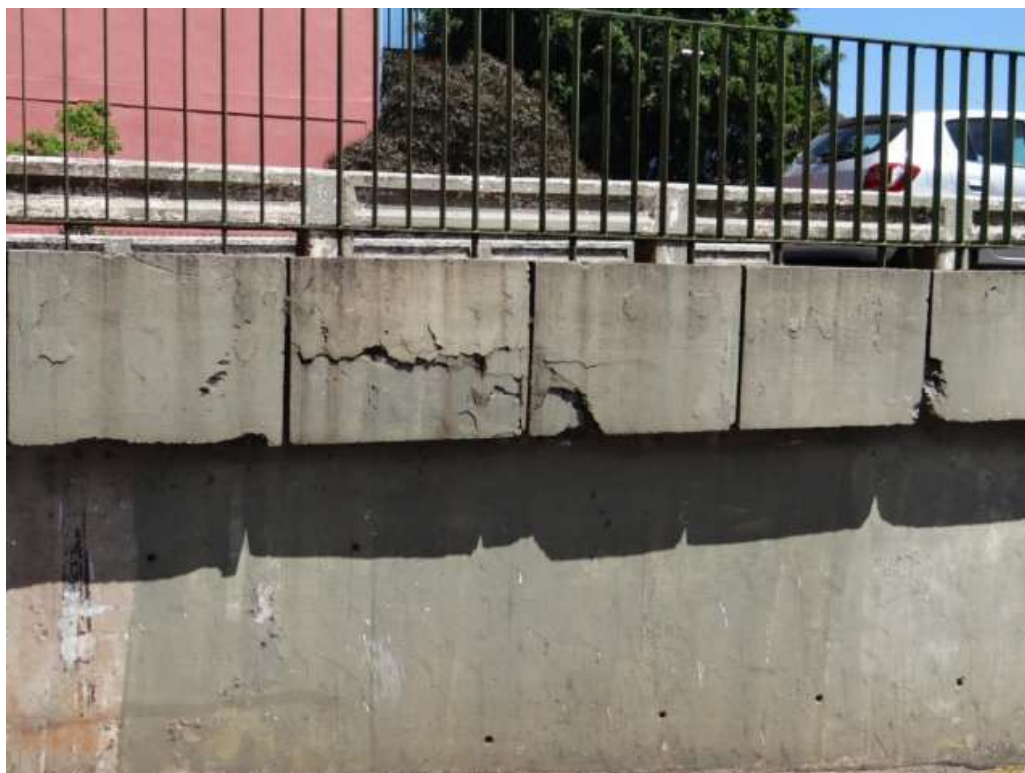
F24/FS – Detalhe do deslocamento do cobrimento na lateral do viaduto.

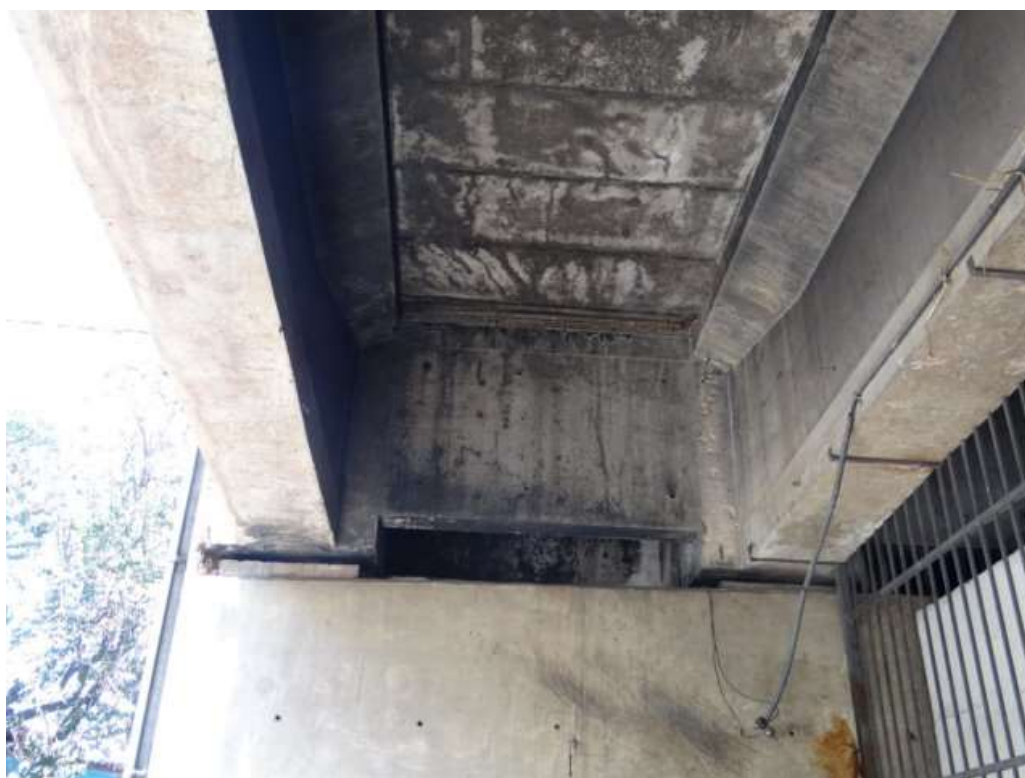
F26/FS – Detalhe da presença de umidade.

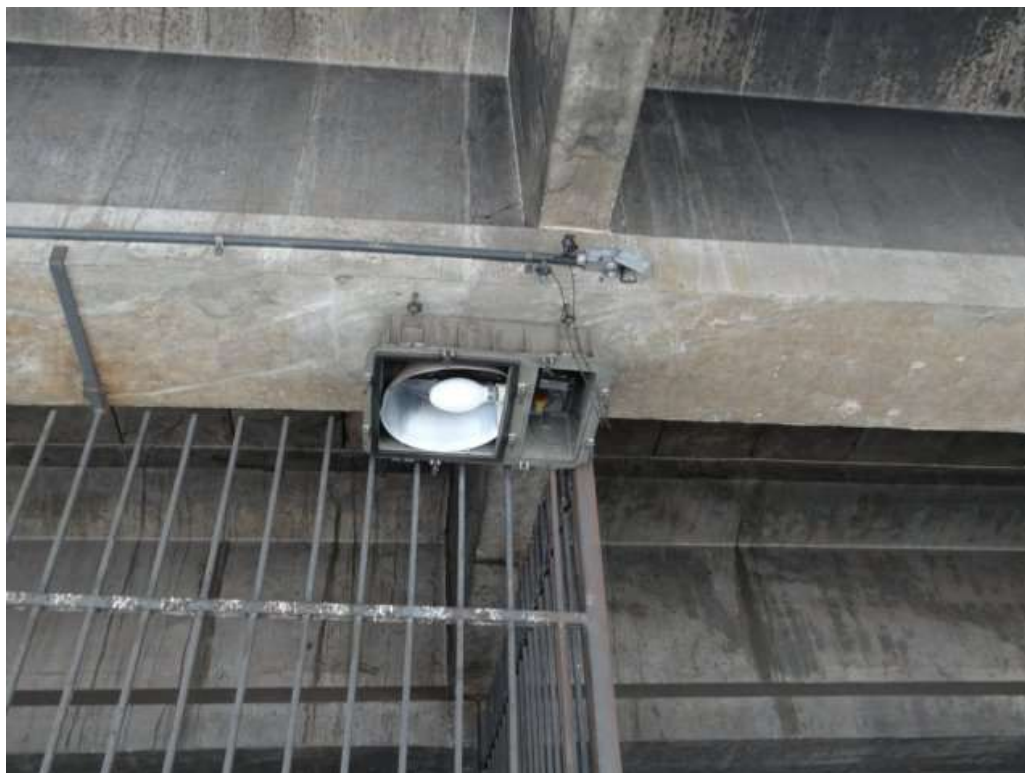
F27/FS – Luminária danificada sob o viaduto.

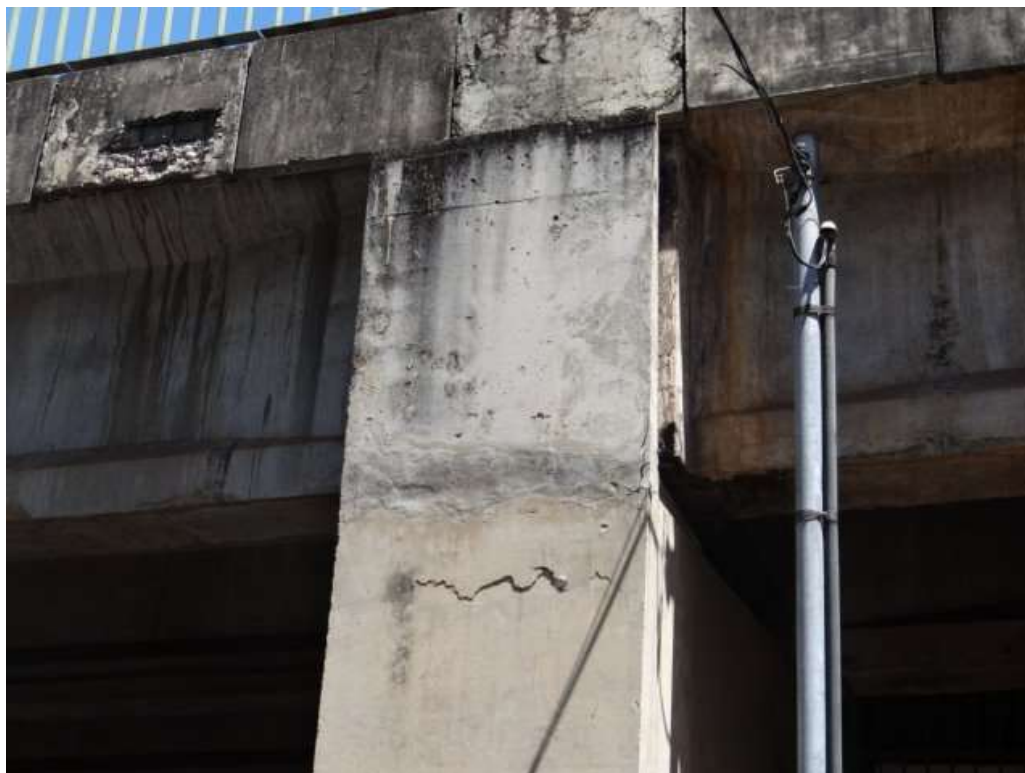
F29/FS – Detalhe do comprometimento da estrutura devido a umidade. Observa-se movimentação na estrutura.

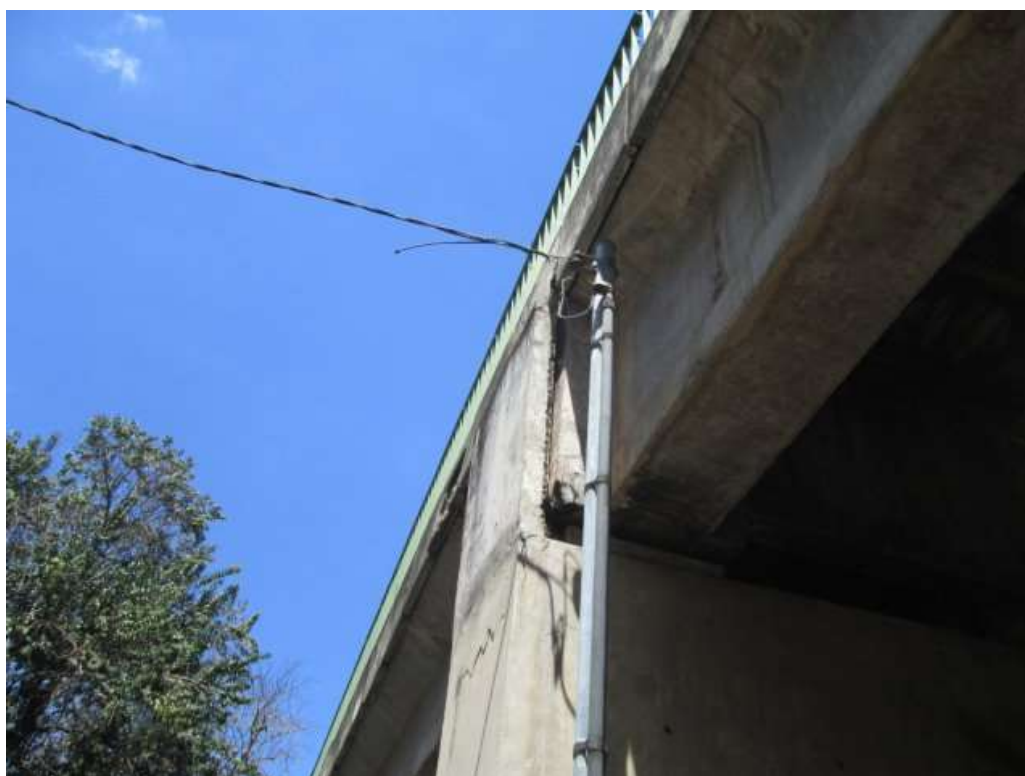
F30/FS – Detalhe movimentação da estrutura.
