# ESTUDO DE VIADUTOS

**INSTITUTO BRASILEIRO DE AVALIAÇÕES E  
PERÍCIAS DE ENGENHARIA**

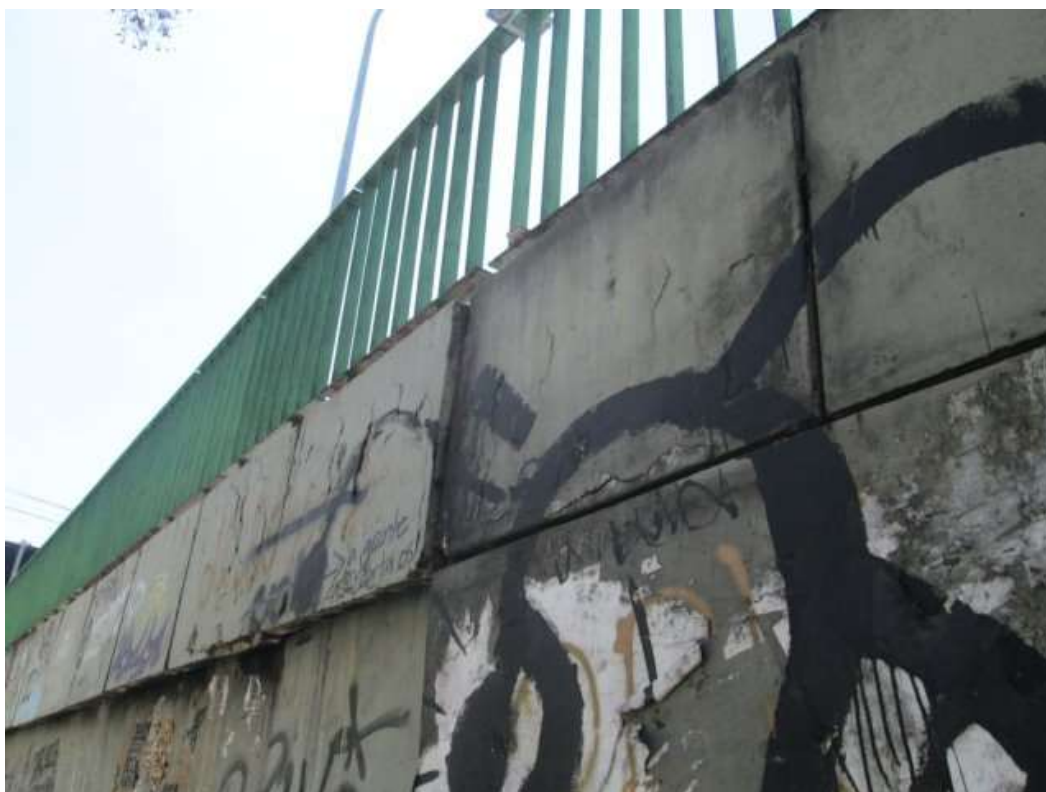
F32/FS – Detalhe deslocamento das placas de concreto na lateral do viaduto.

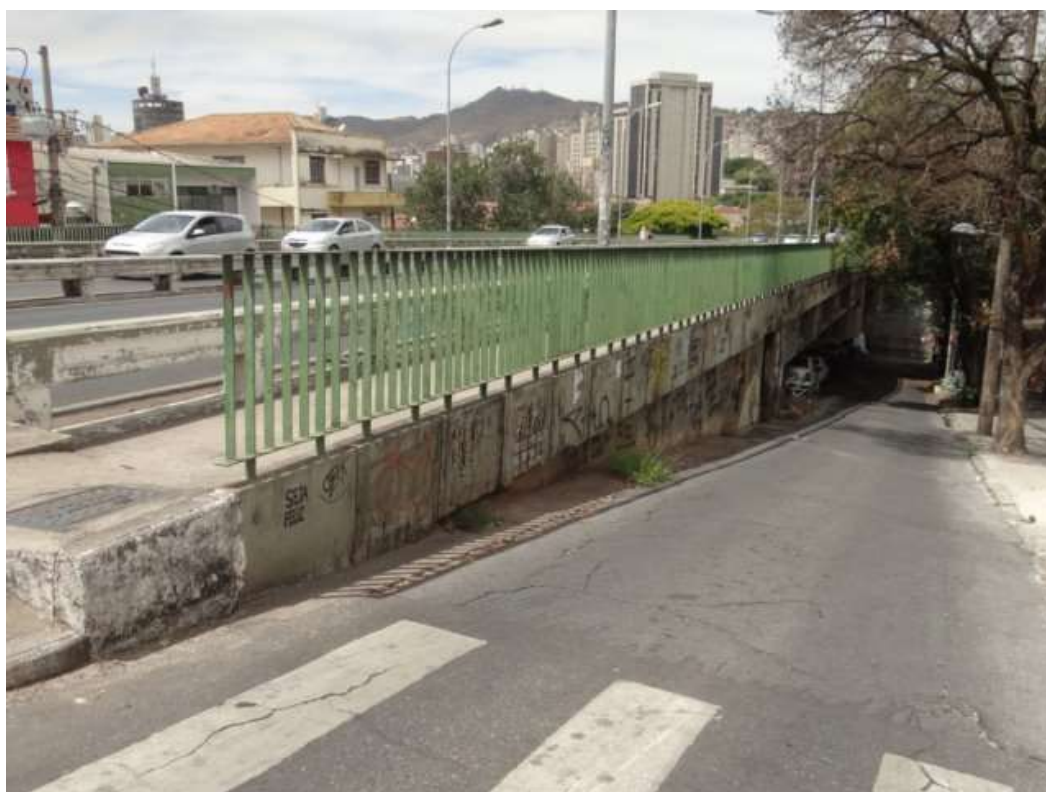
F38/FS – Vista lateral do viaduto bairro Floresta. Detalhe das pichações em toda a sua extensão.

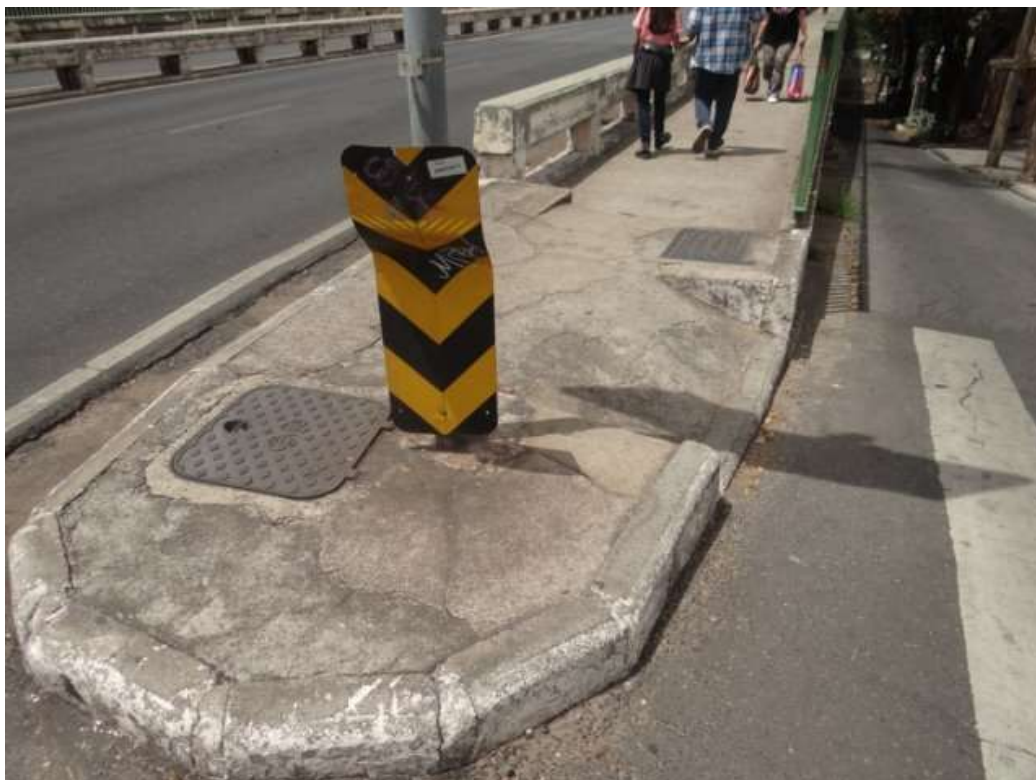
F39/FS – Vista do passeio para pedestres Bairro Floresta. Detalhe da sinalização danificada.

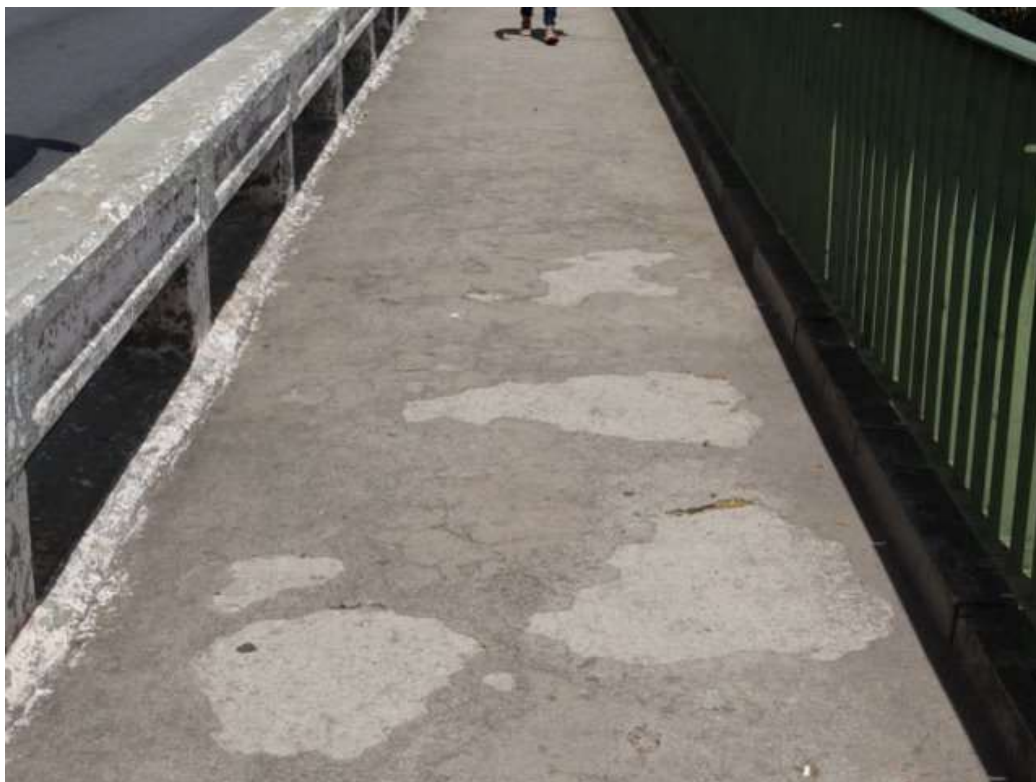
F40/FS – Detalhe do passeio para pedestres danificado.

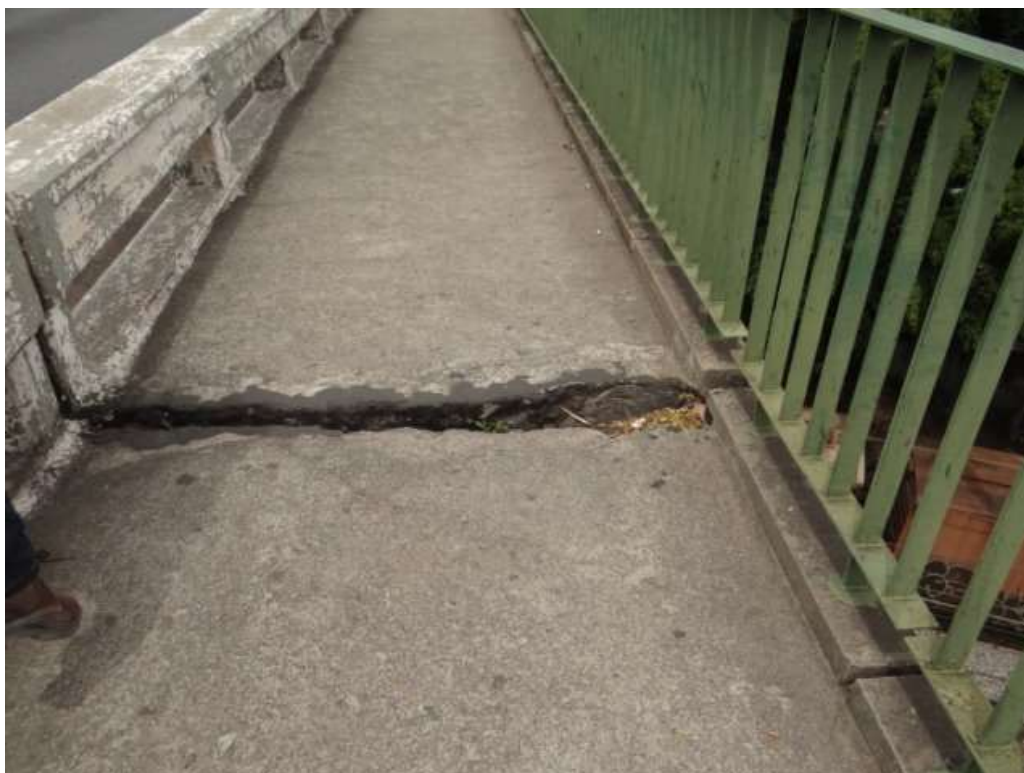
F42/FS – Detalhe de junta de dilatação no passeio para pedestres.

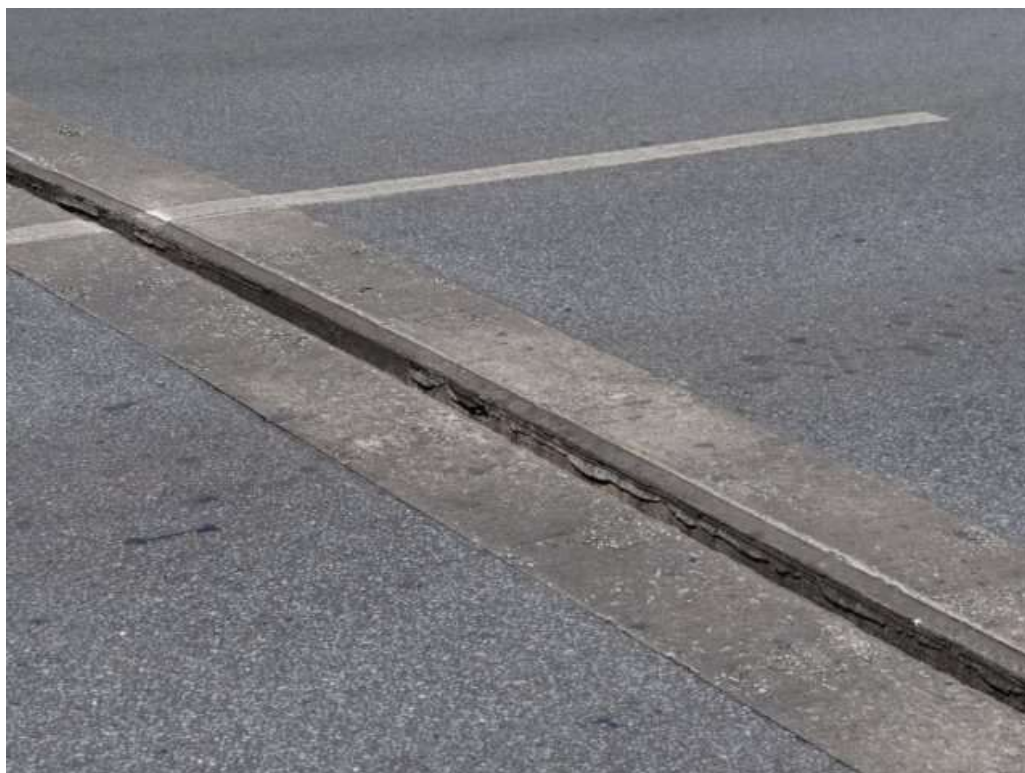
F44/FS – Detalhe do desnível existente na pista de rolamento no ponto onde se localiza junta de dilatação.

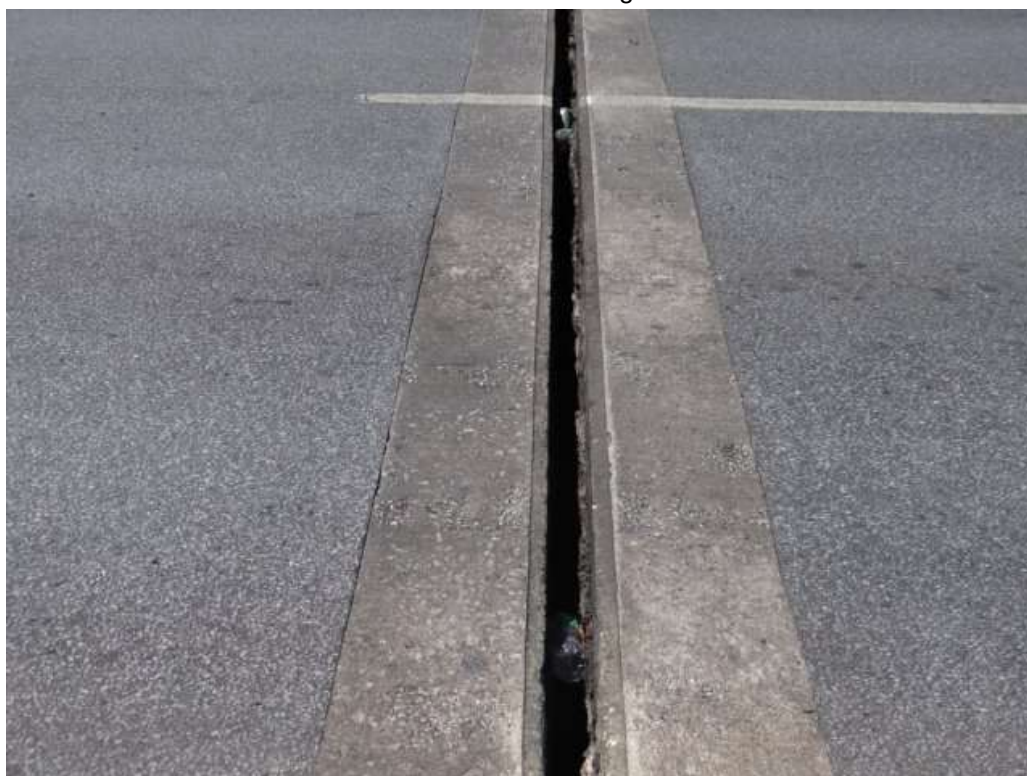
F46/FS – Detalhe da junta de dilatação sem sistema de impermeabilização.

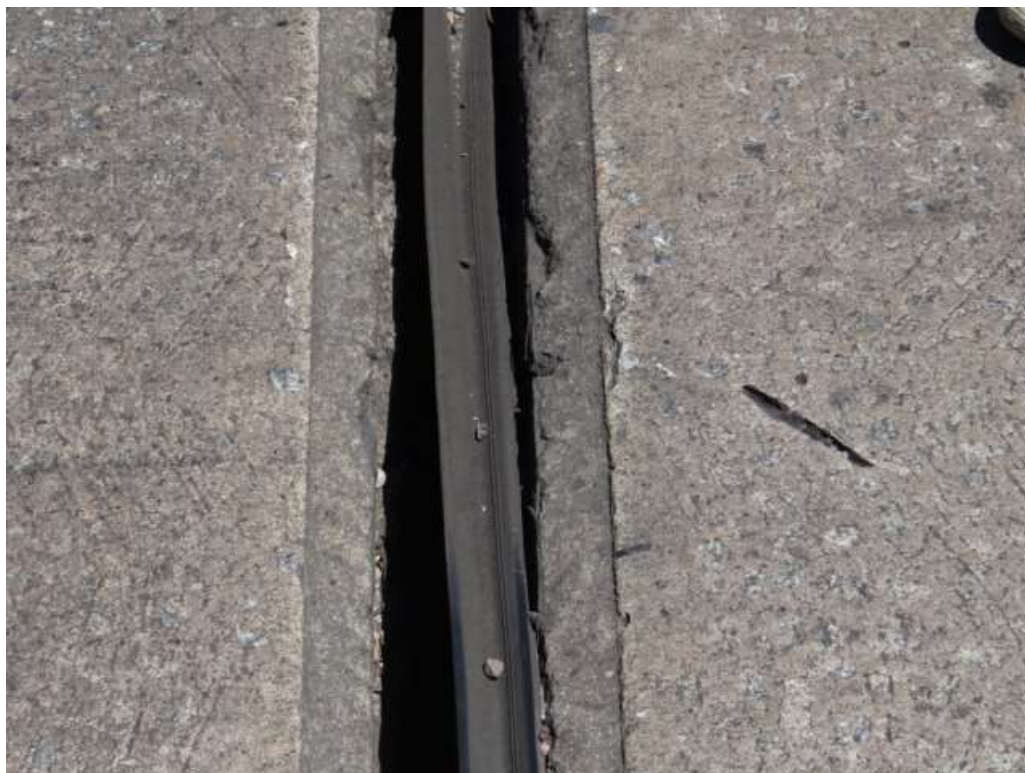
F47/FS – Detalhe de sistema de impermeabilização, em outro ponto de junta de dilatação, com vida útil ultrapassada.

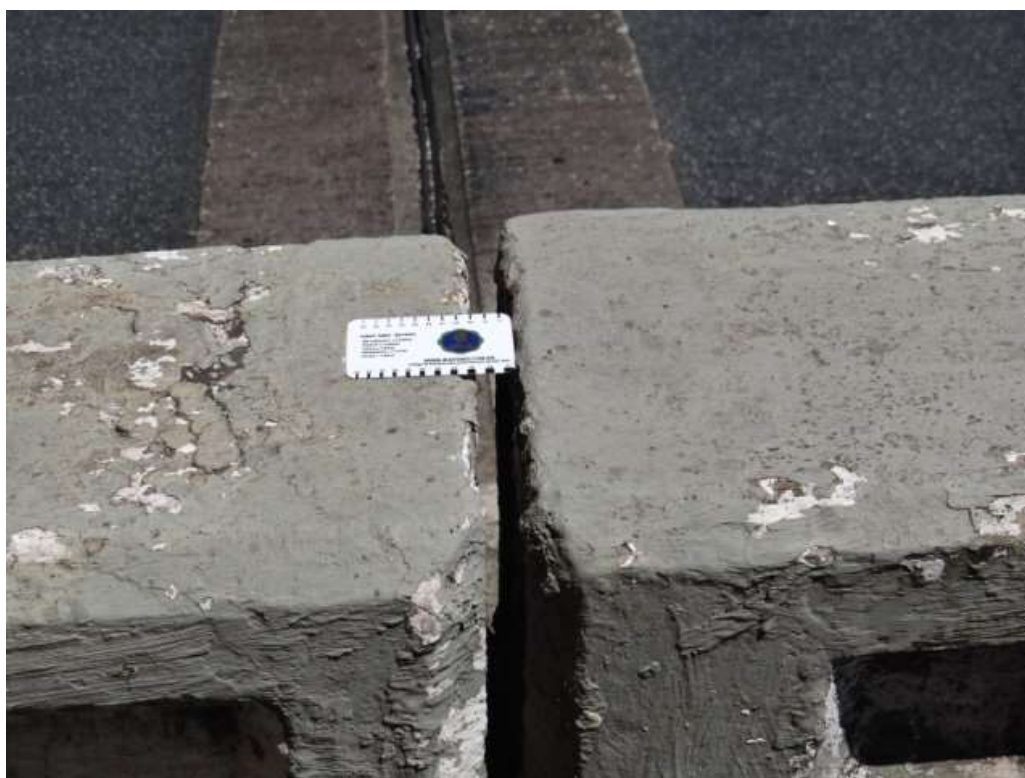
F48/FS – Detalhe afastamento da defesa em ponto onde existe junta de dilatação.

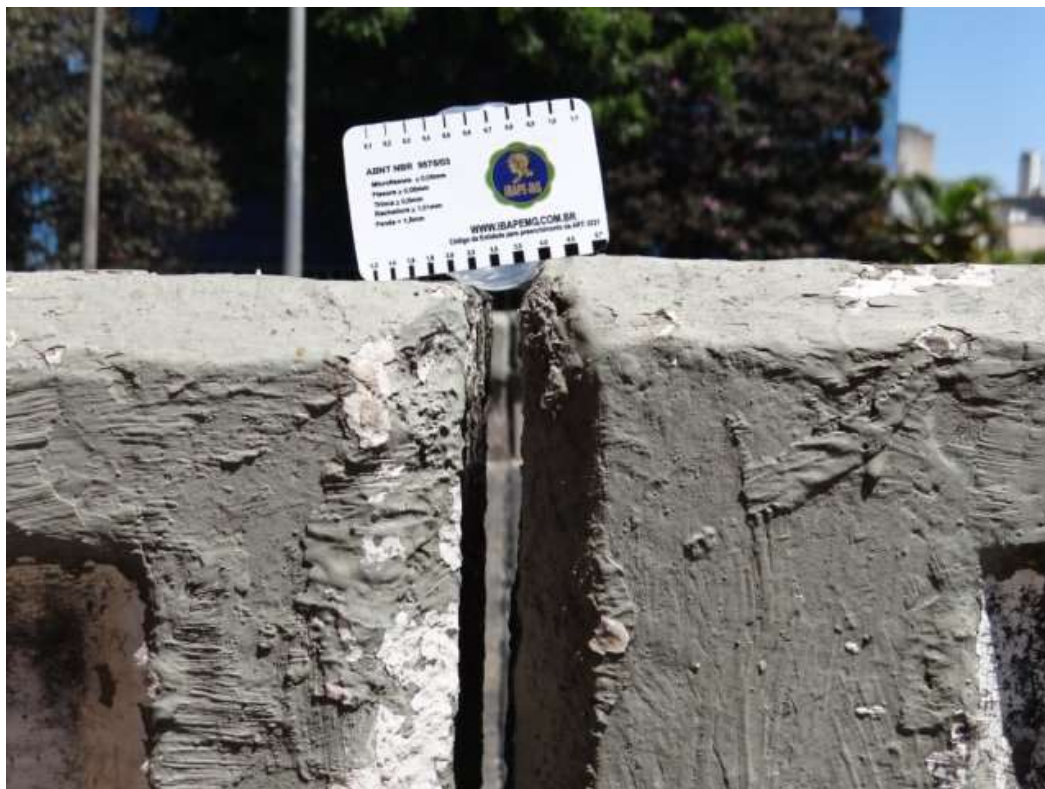
F49/FS – Detalhe do desnível da defesa onde existe junta de dilatação.

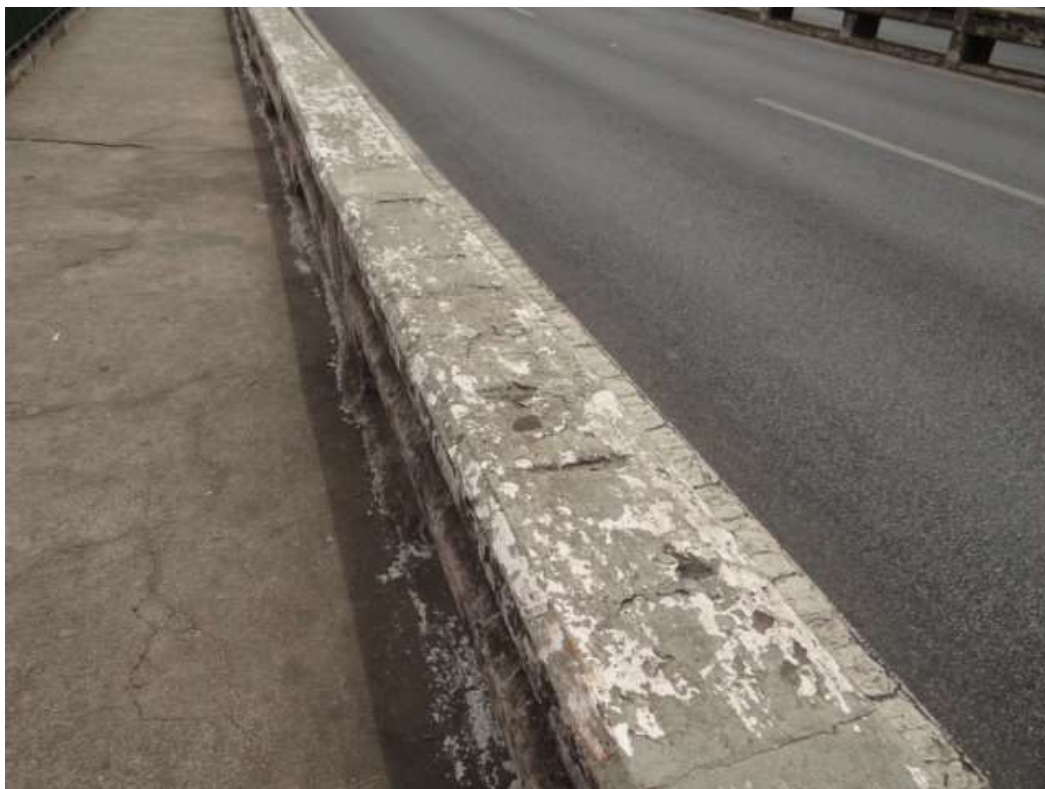
F50/FS – Defesa necessitando reparos.

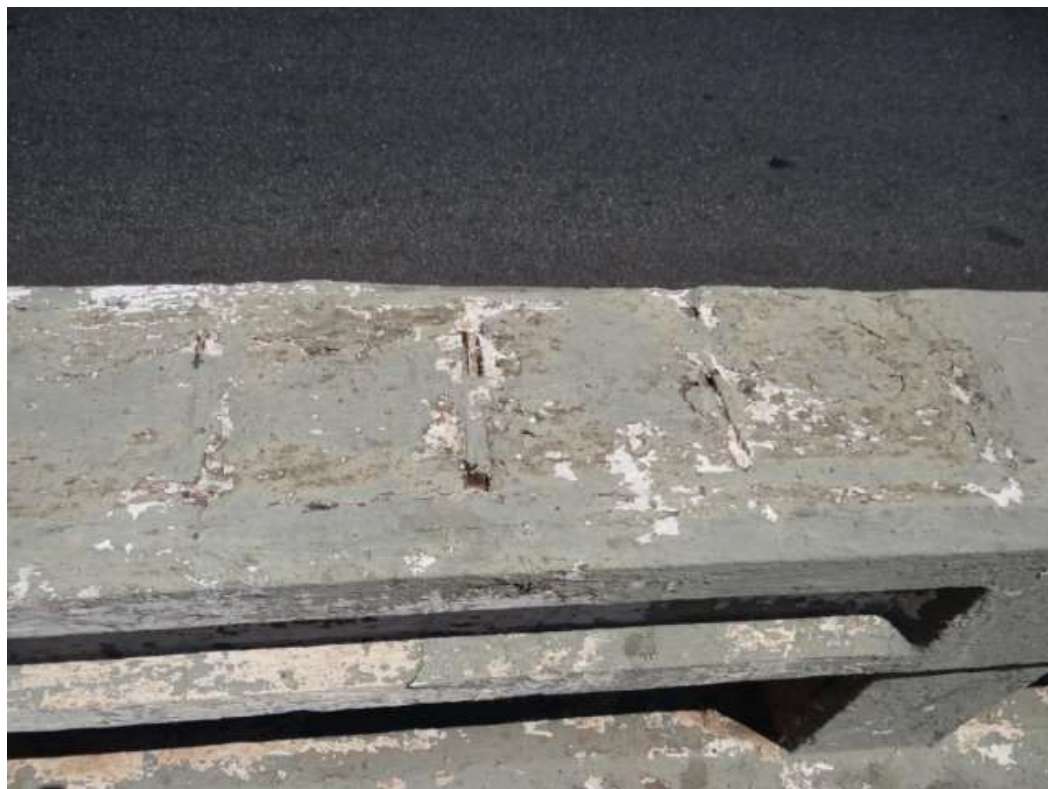
F51/FS – Detalhe de defesa com armadura exposta.

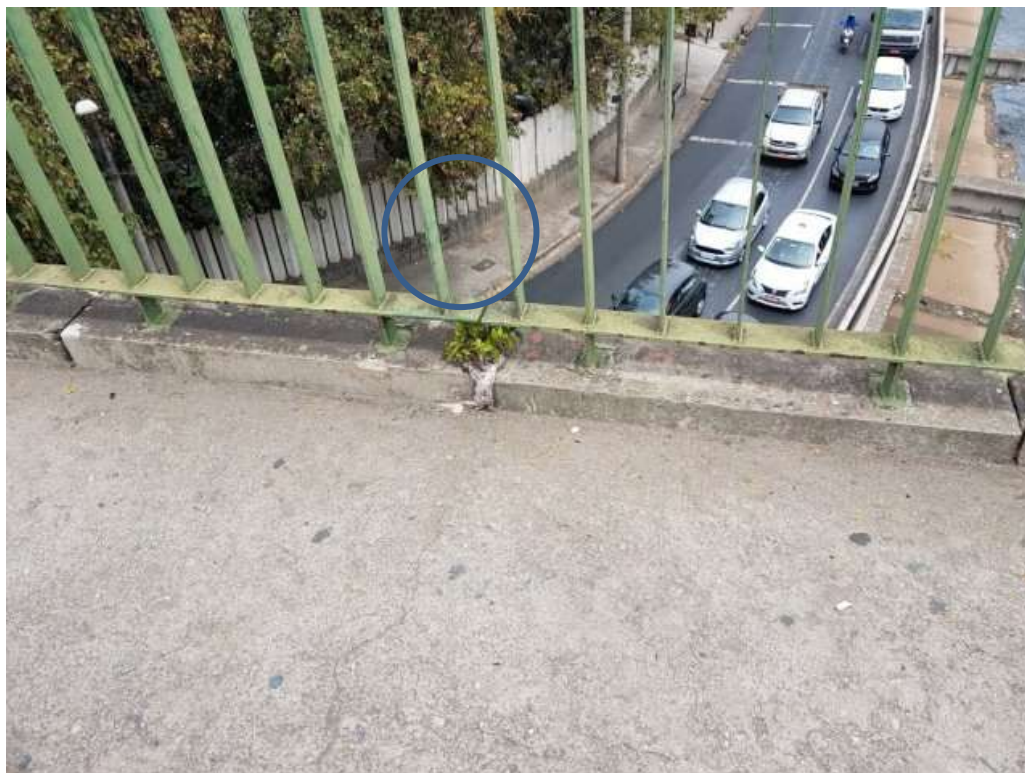
F53/FS – Vegetação crescendo junto ao guarda corpo.

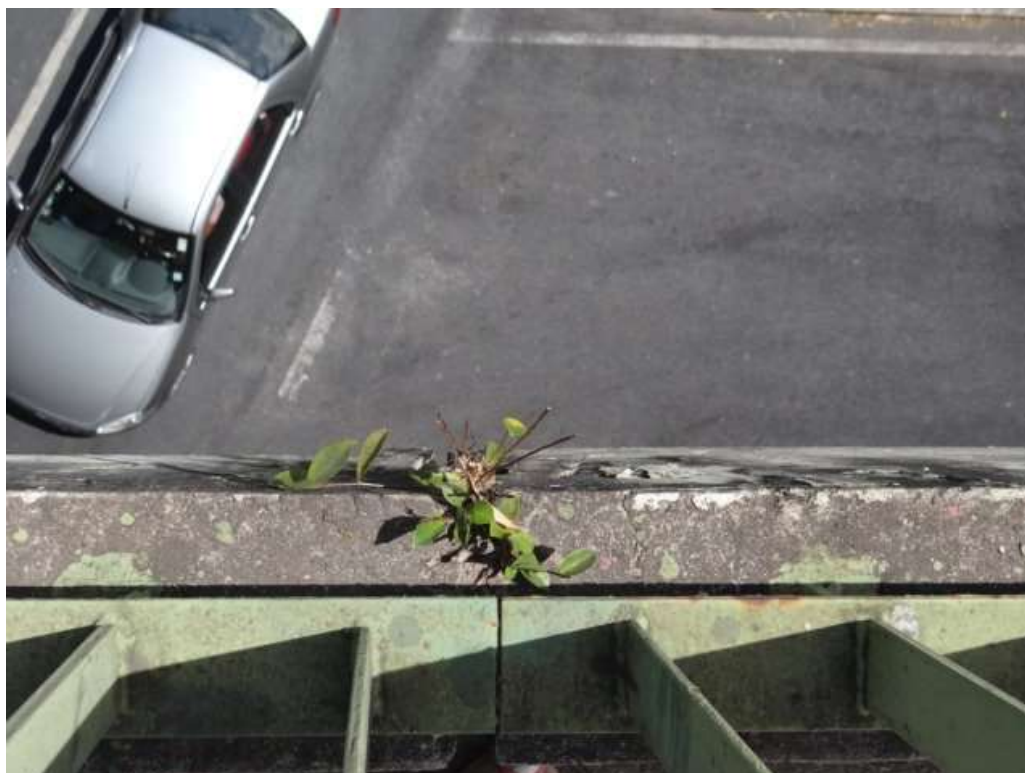
F54/FS – Detalhe da vegetação e deslocamento do cobrimento na lateral do viaduto com risco de atingir veículos e pedestres na via inferior.

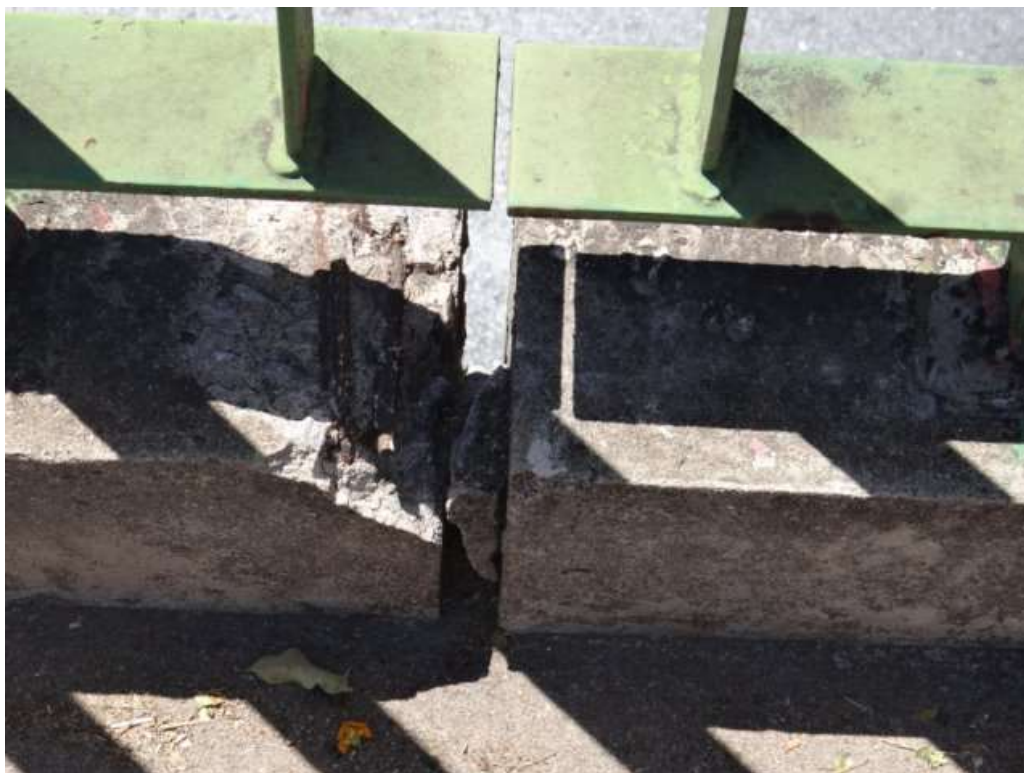
F55/FS – Detalhe de comprometimento do revestimento na base do guarda corpo.

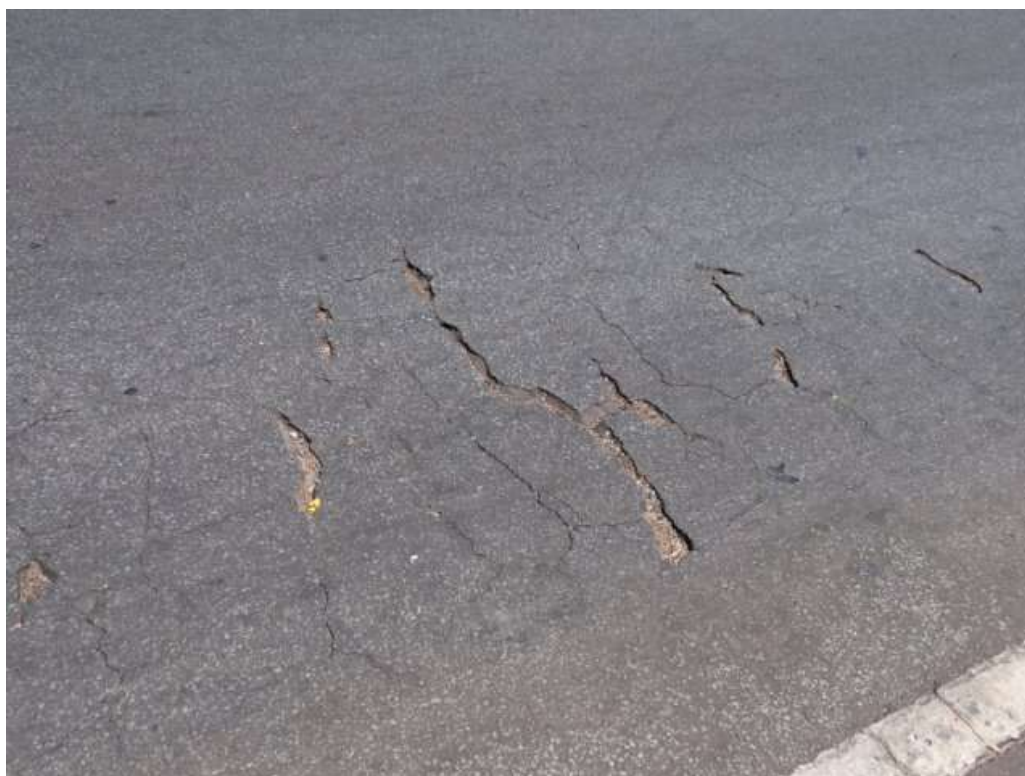
F57/FS – Pavimentação asfáltica necessitando de reparos.

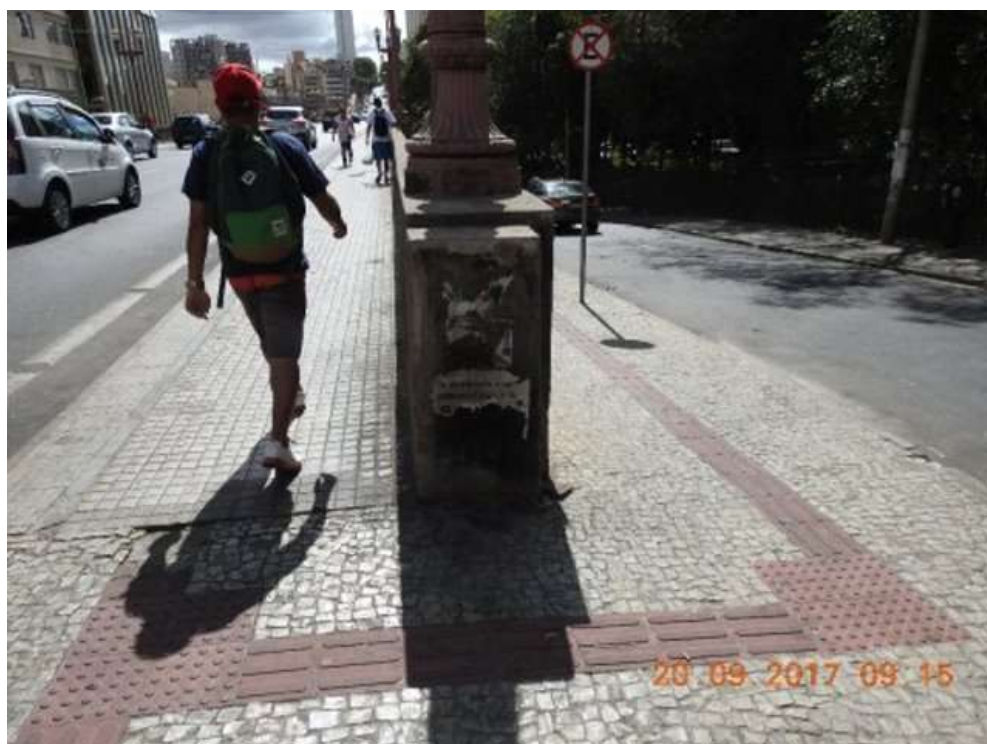
F02/ST – Danos no passeio e falta de padronização do ladrilho hidráulico tátil de direcionamento e alerta. Não prosseguiu no passeio sobre o viaduto.

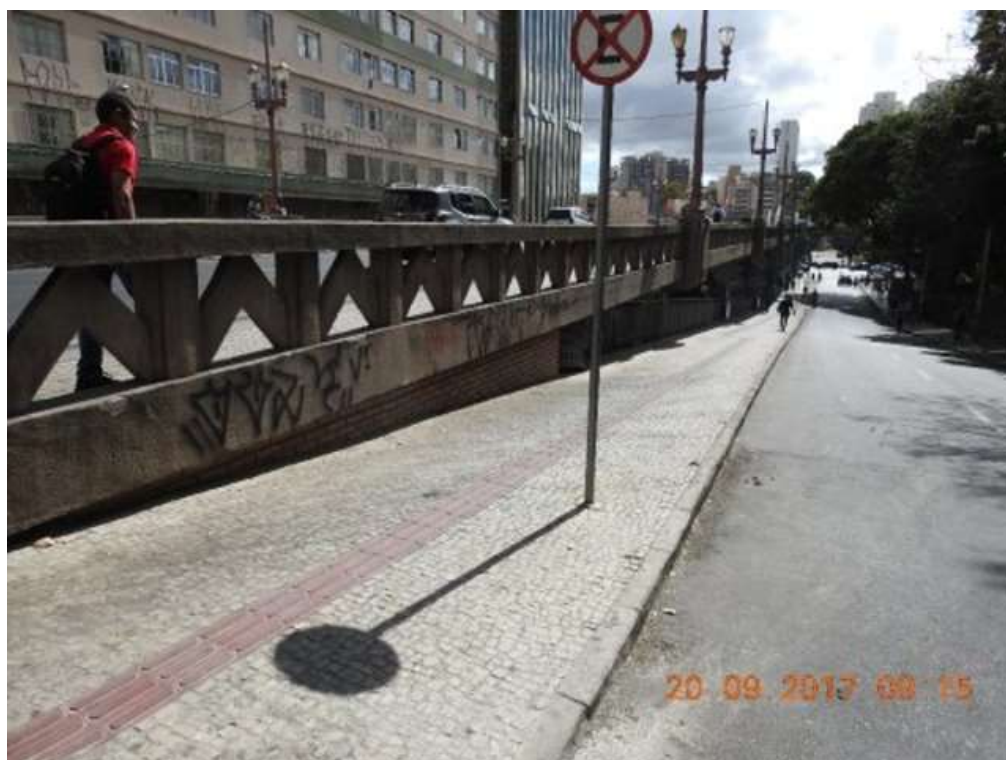
F03/ST – Vista da lateral do viaduto na Rua dos Tamoios, pichações e danos na estrutura de apoio do guarda corpo.

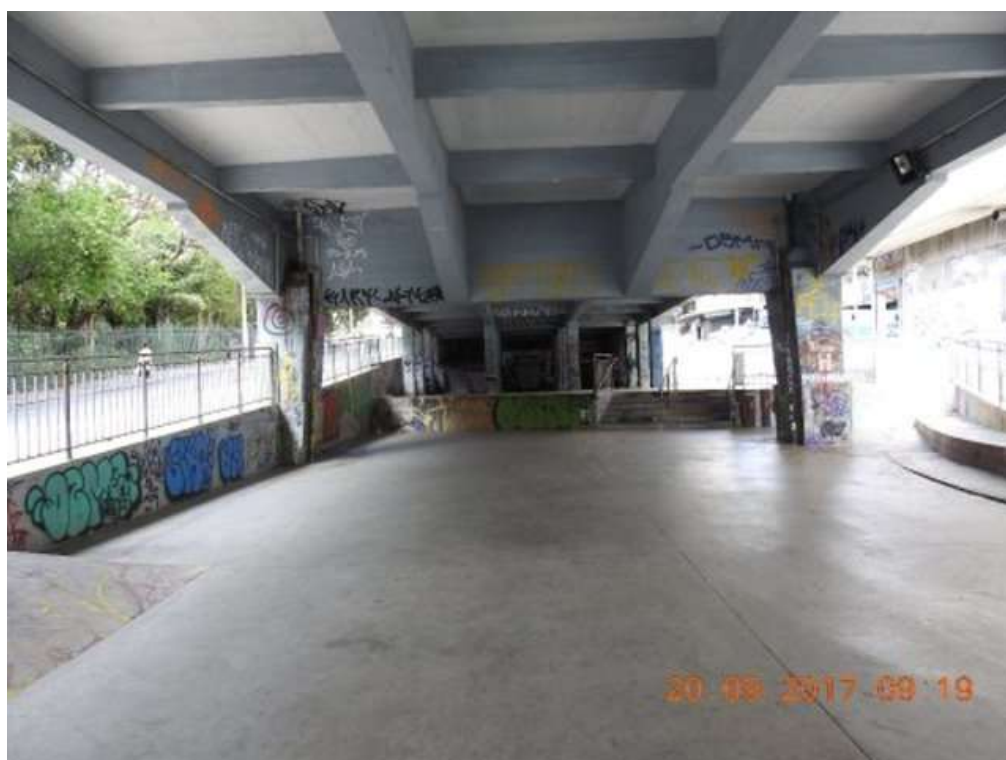
F04/ST – Espaço revitalizado na parte inferior do viaduto. Notam-se pichações.

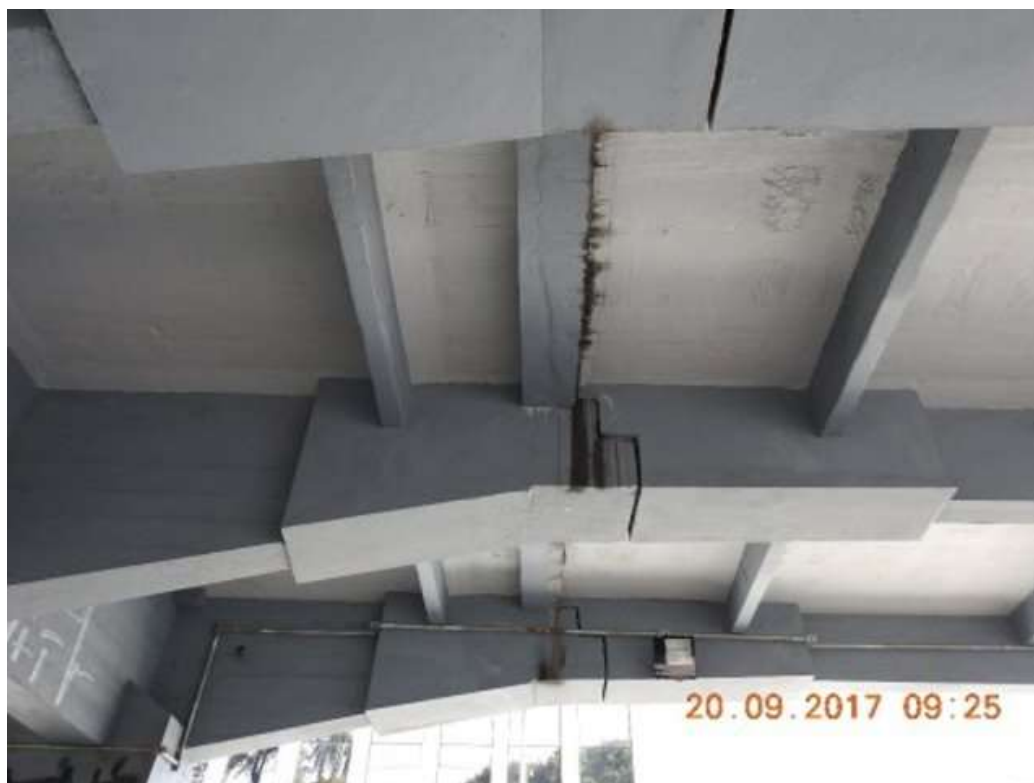
F05/ST – Presença de umidade na junta de dilatação.

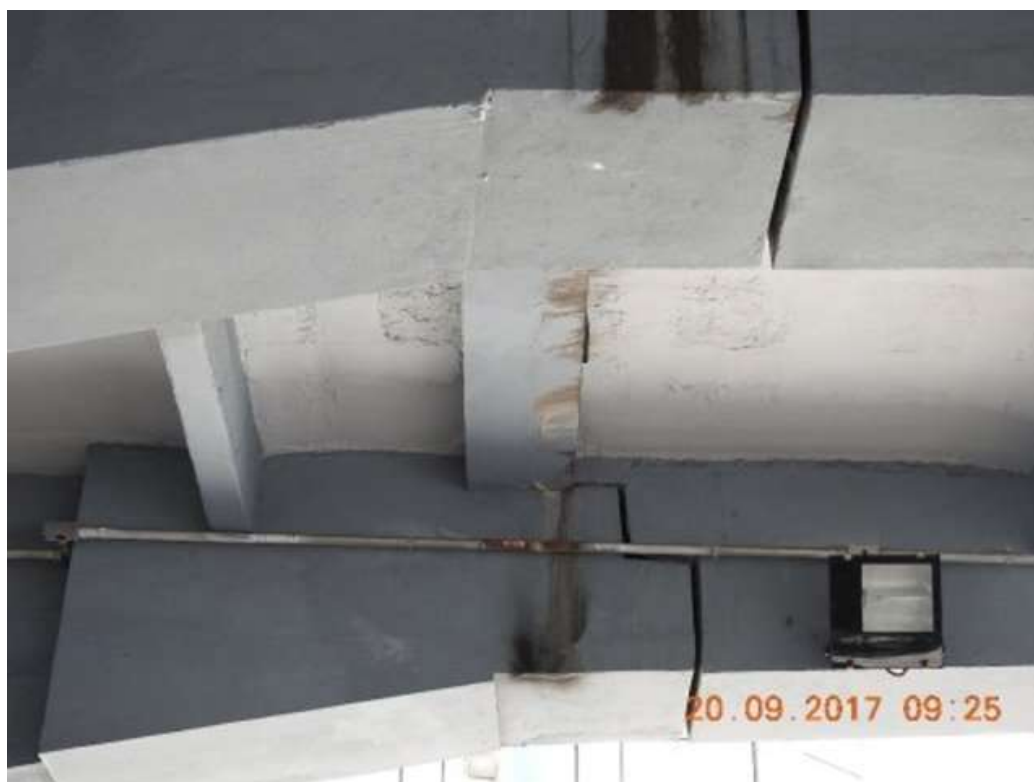
F06/ST – Presença de umidade na junta de dilatação. Eflorescência.

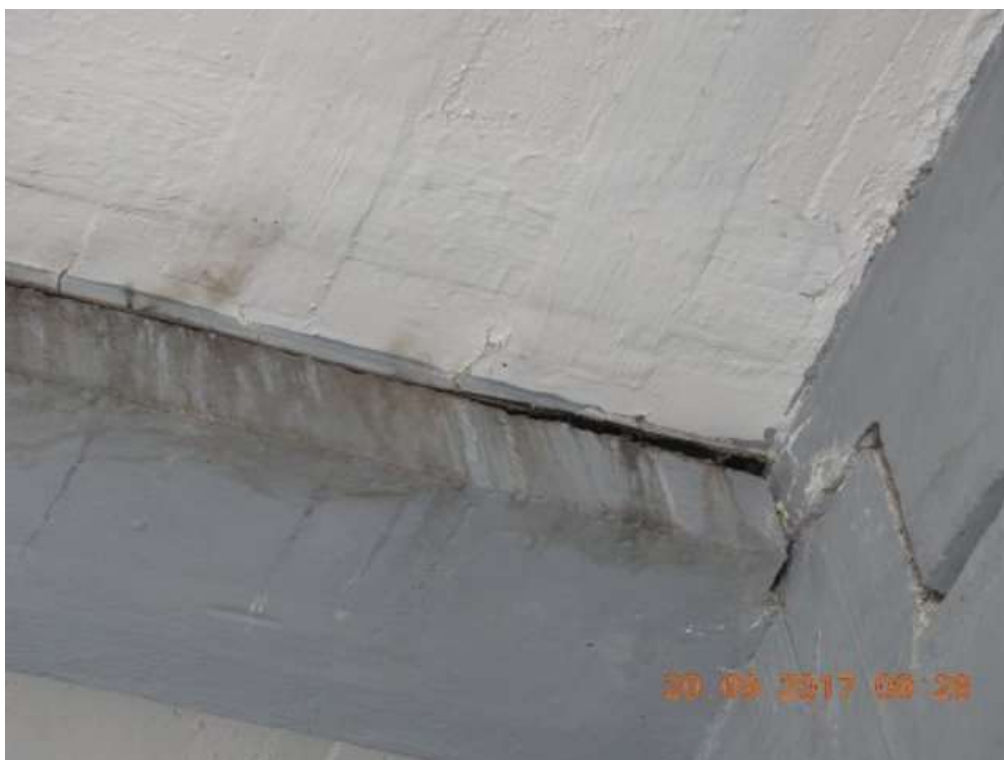
F07/ST – Detalhe da junta de dilatação, presença de umidade e eflorescência.

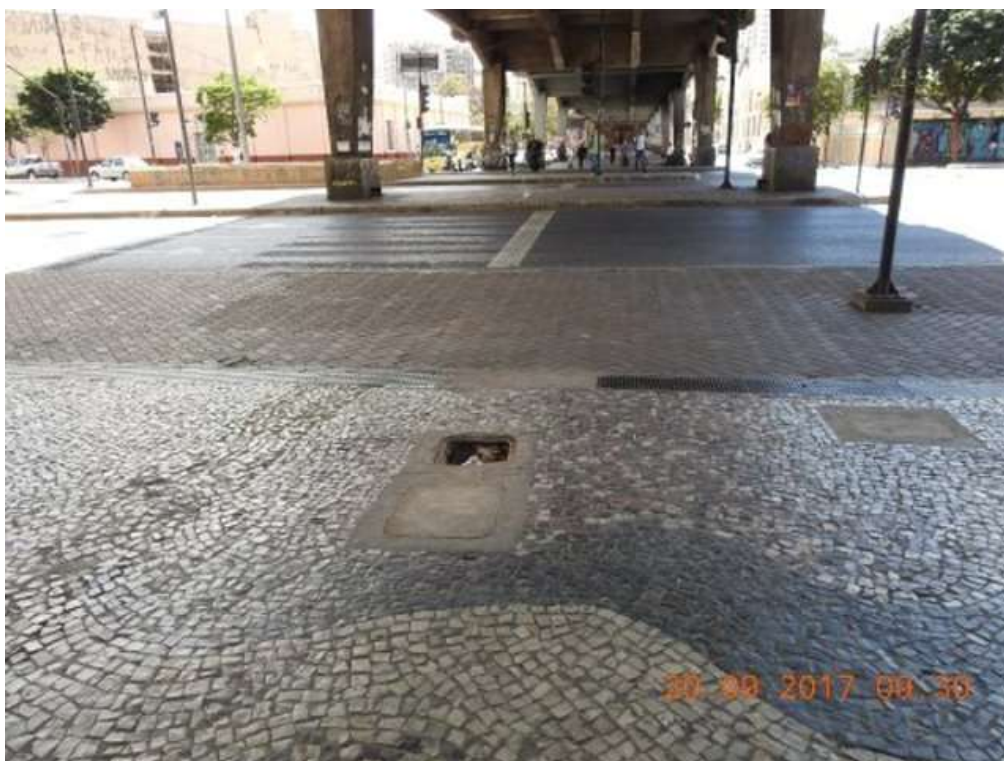
F08/ST – Ausência da tampa da caixa de passagem no passeio localizado na Avenida dos Andradas. Local com grande fluxo de pessoas.

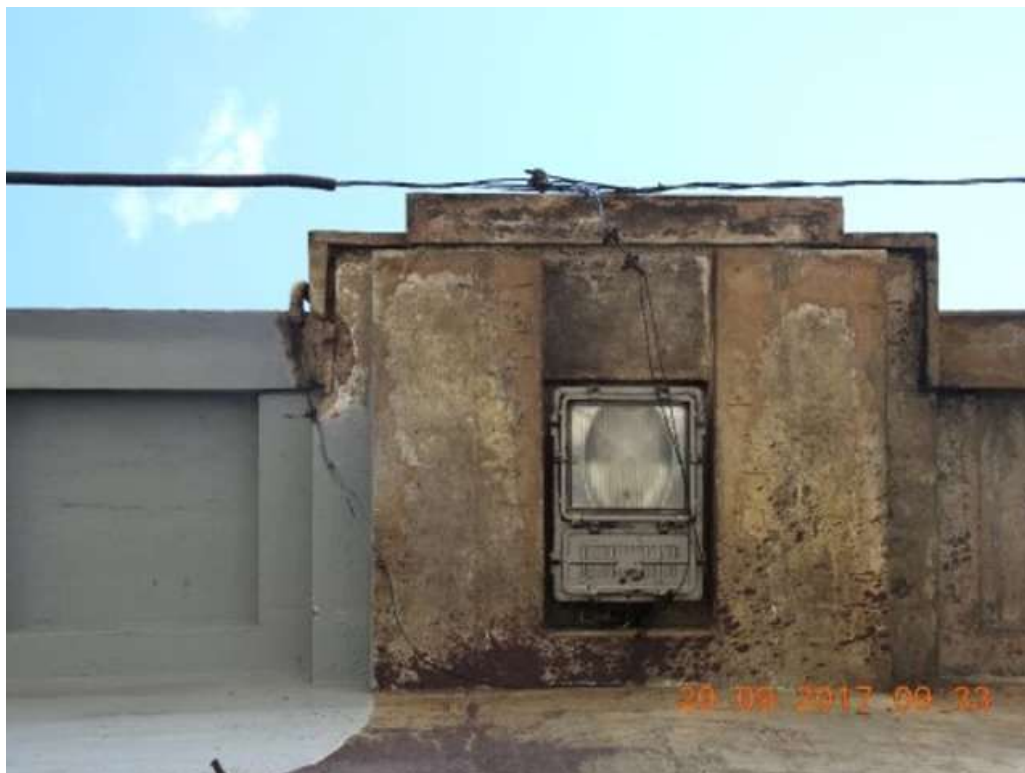
F09/ST – Detalhe para a iluminação na parte inferior do viaduto, alimentação com condutor externo ao eletroduto. Presença de umidade e deslocamento.

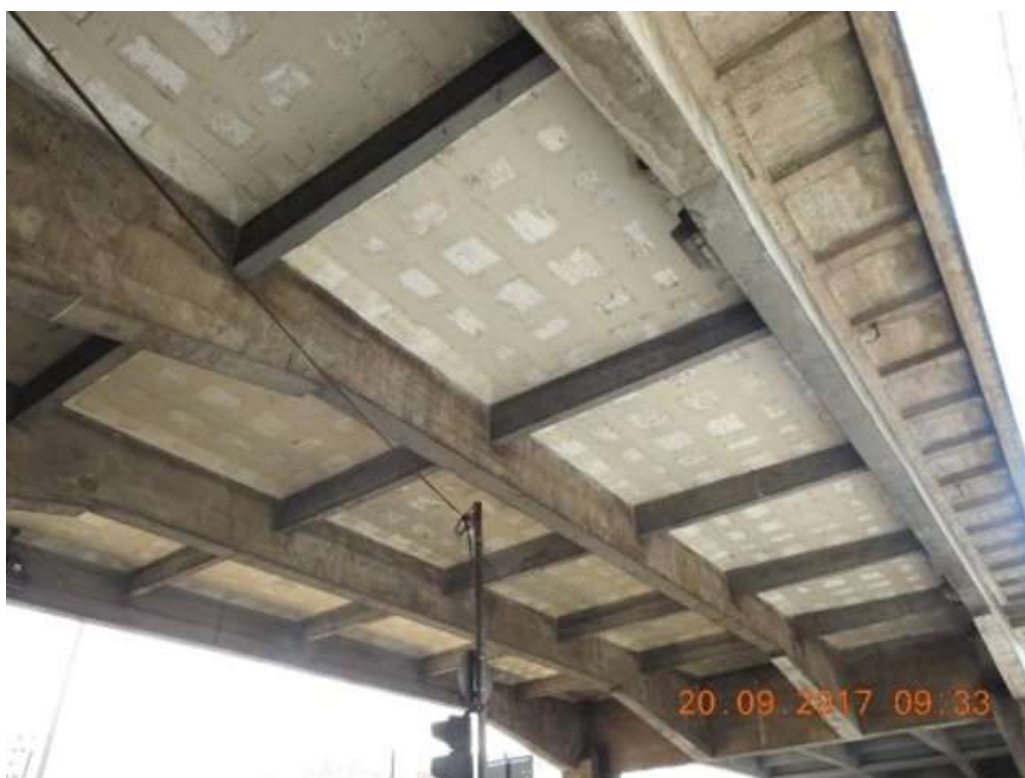
F10/ST – Vista geral do tabuleiro. Manchas provenientes de umidade.

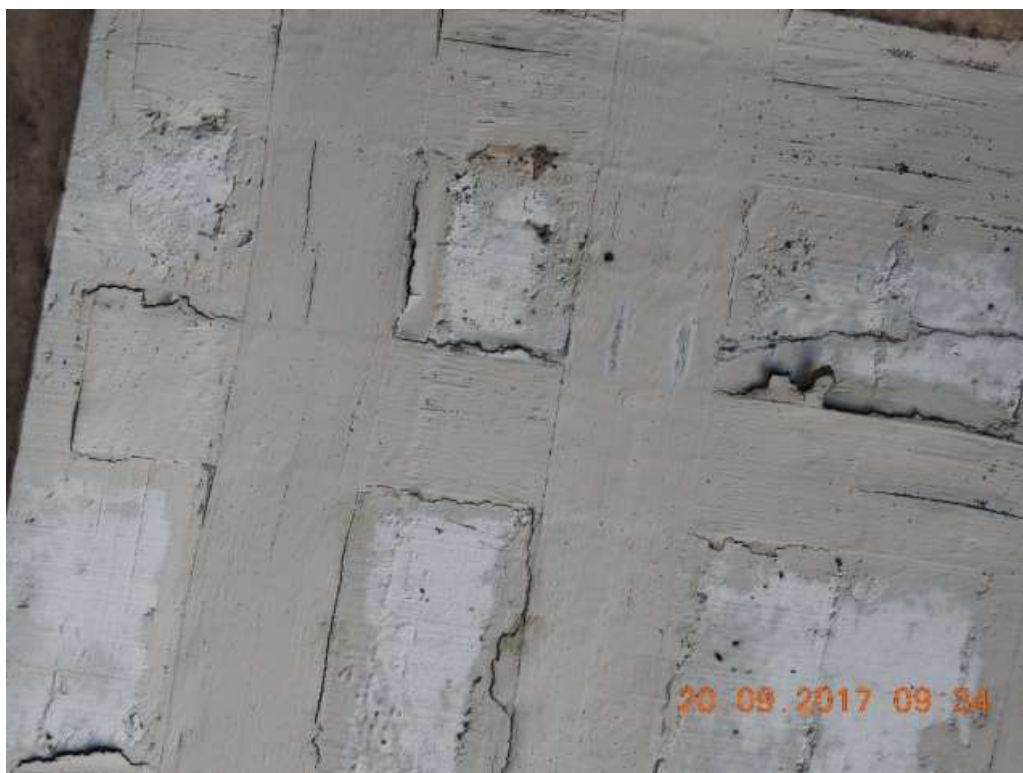
F11/ST – Detalhe visto da parte inferior do tabuleiro, o revestimento encontra-se desprendendo, logo abaixo existe passagem de pedestres.

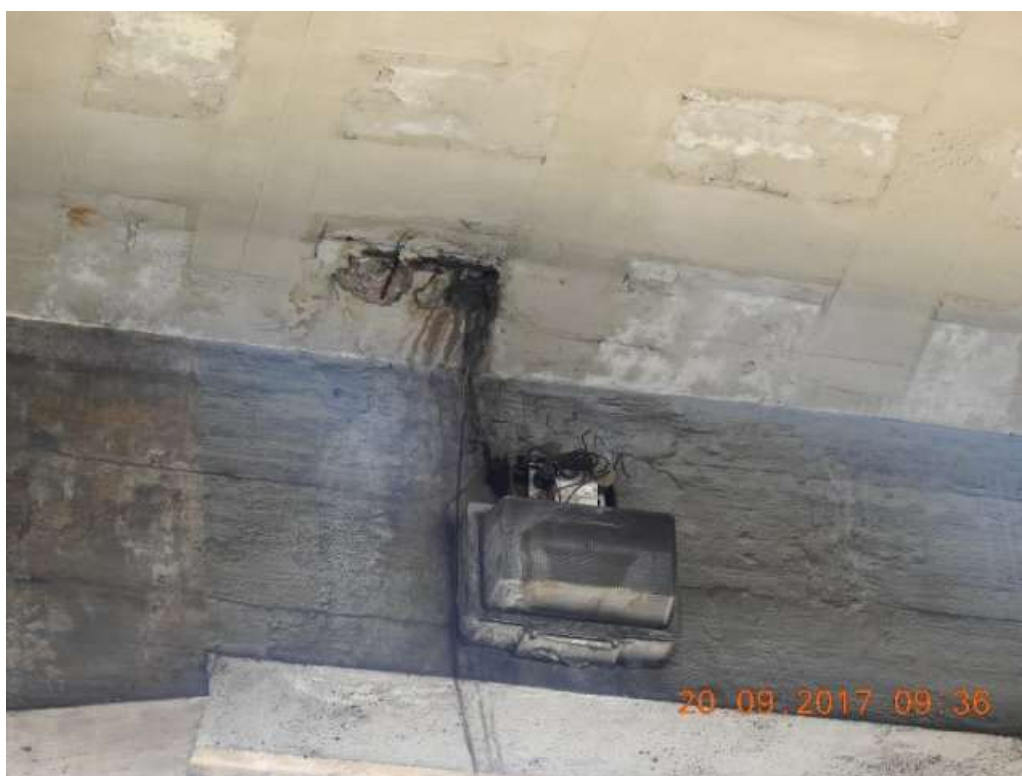
F12/ST – Deslocamento do concreto na parte inferior do tabuleiro. Efflorescência próxima a luminária.

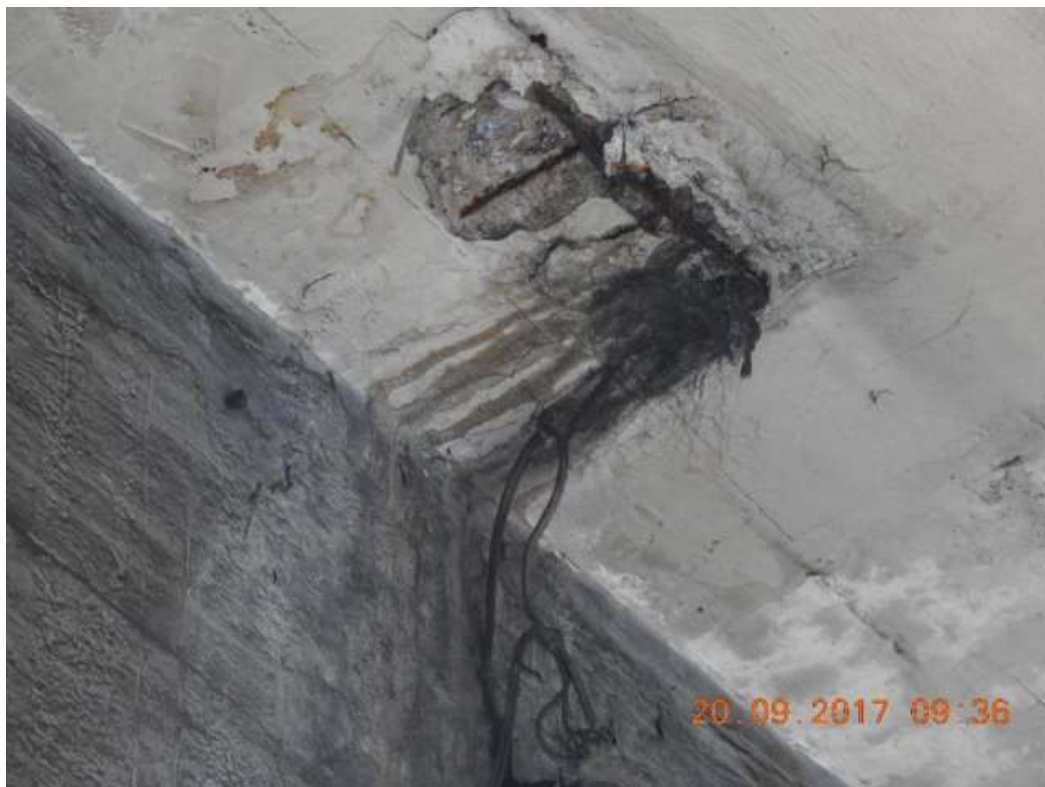
F13/ST – Detalhe da presença de umidade. Oxidação da ferragem.
