# ESTUDO DE VIADUTOS

**INSTITUTO BRASILEIRO DE AVALIAÇÕES E  
PERÍCIAS DE ENGENHARIA**

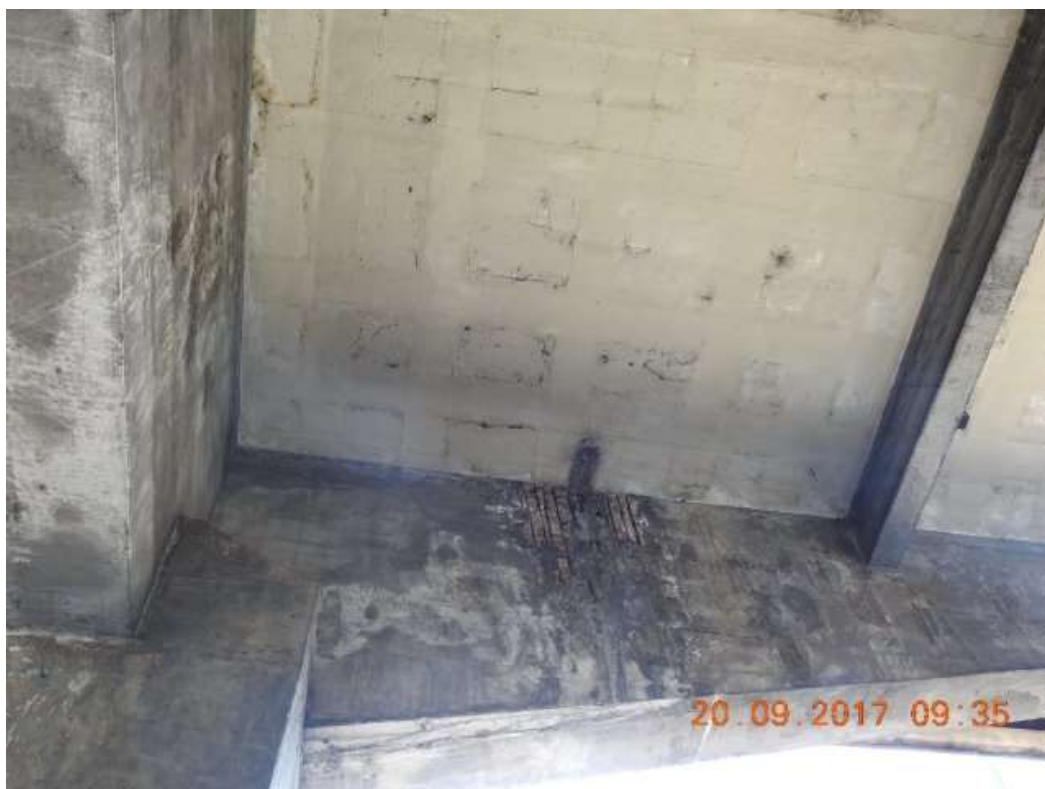
F14/ST – Detalhe: Viga do tabuleiro, eflorescência e oxidação da ferragem.

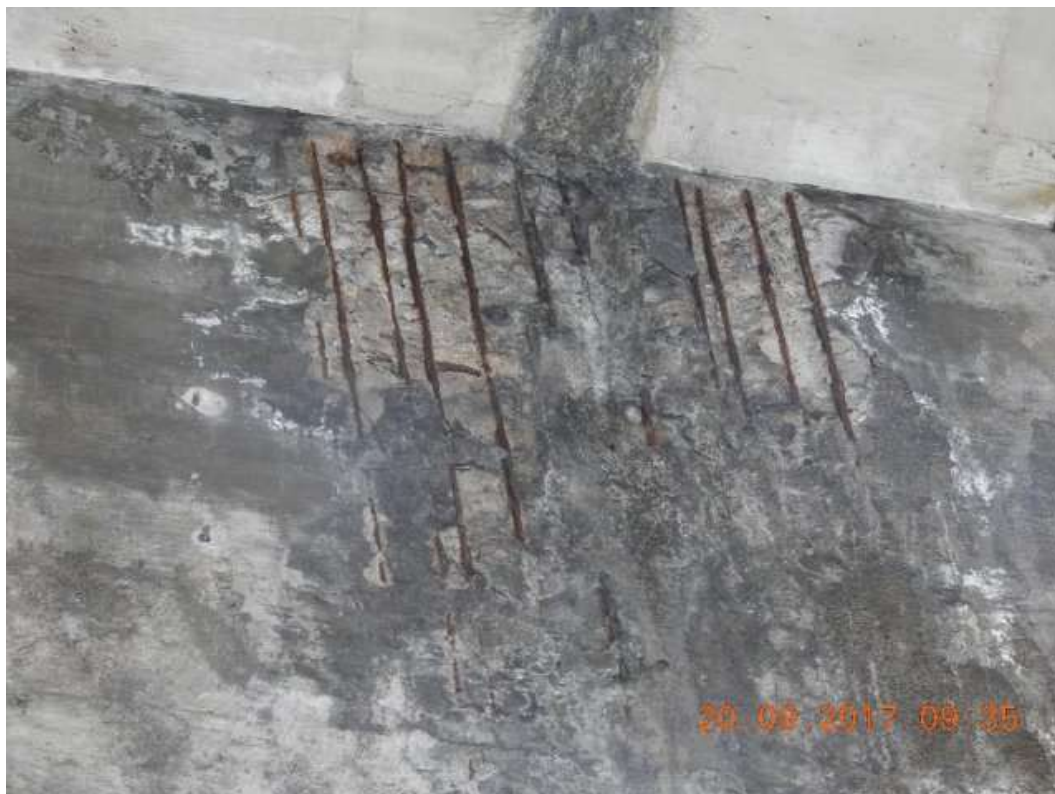
F15/ST – Falta de cobrimento e oxidação da ferragem.

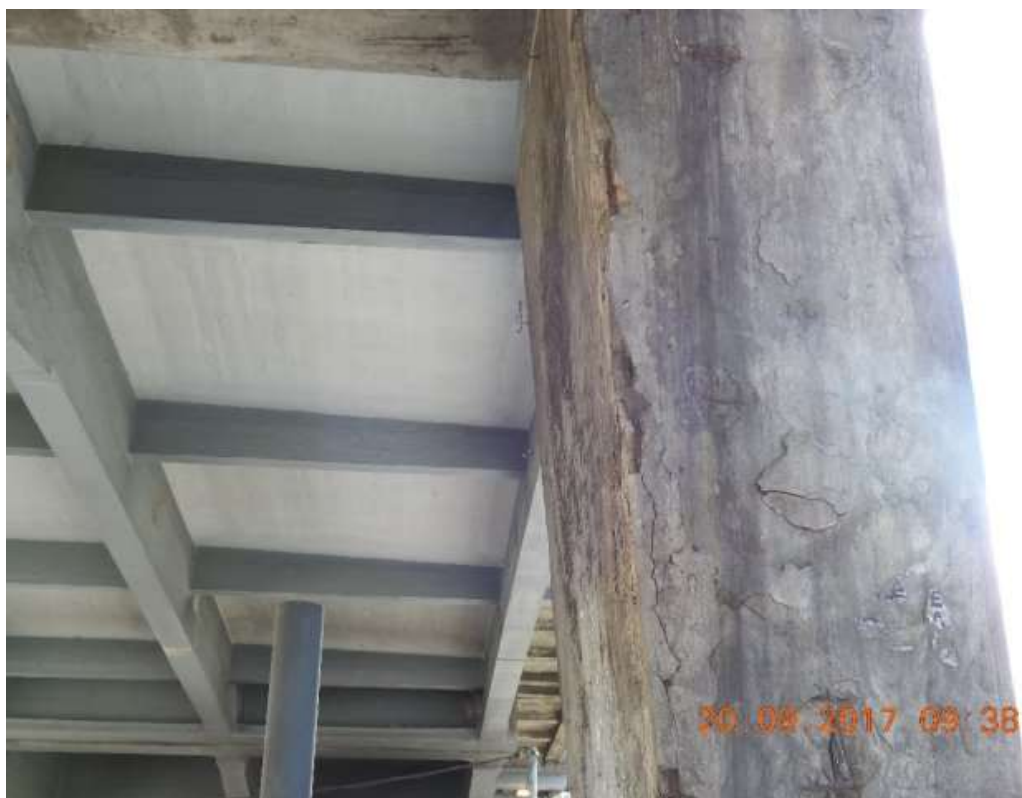
F16/ST – Deslocamento do concreto e ferragem exposta em processo de oxidação no pilar.

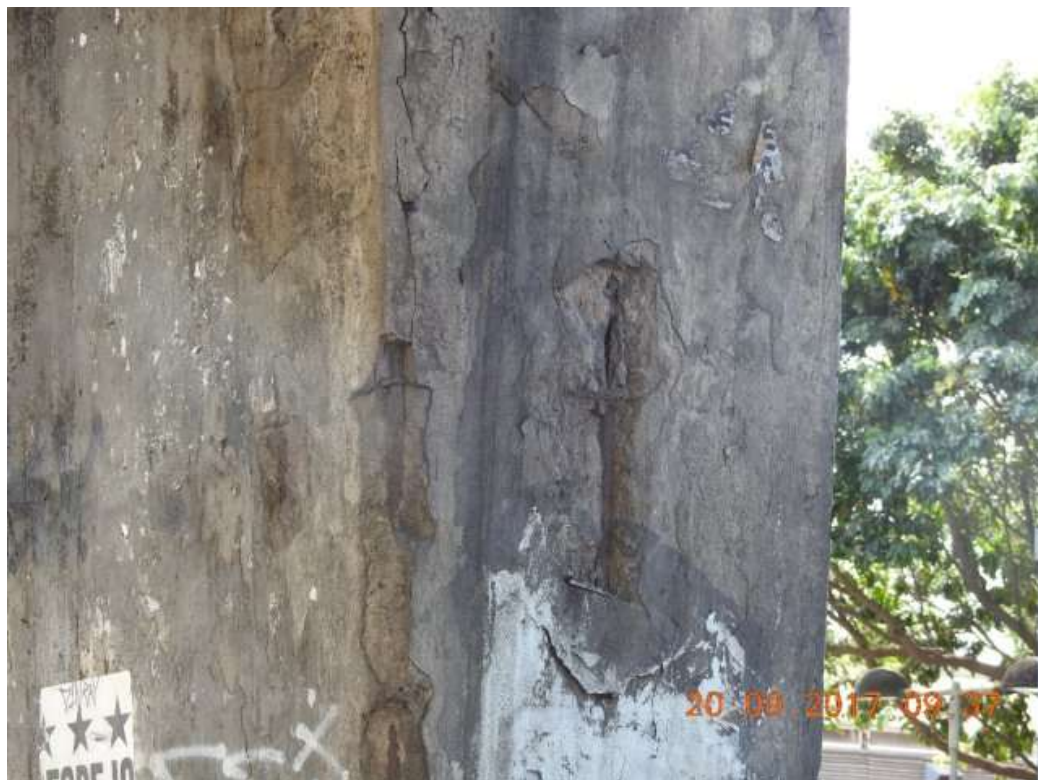
F17/ST – Detalhe da ferragem exposta em processo de oxidação e falta de cobertura.

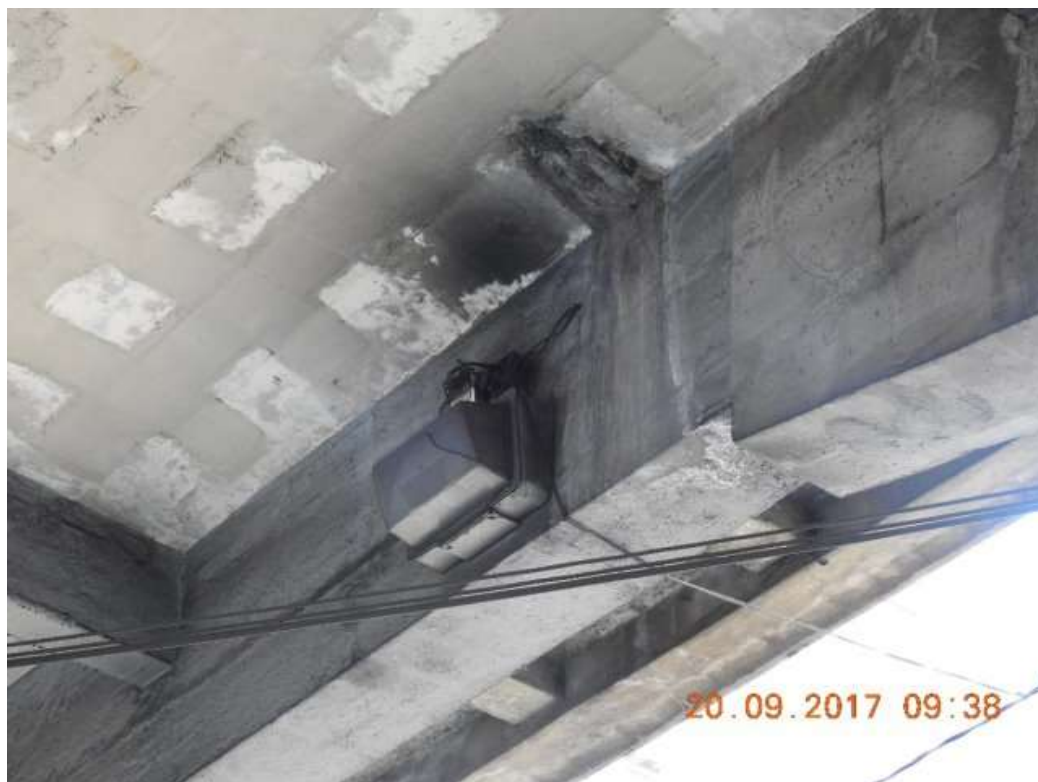
F18/ST – Outro ponto com eflorescência no tabuleiro e viga próximo a luminária.

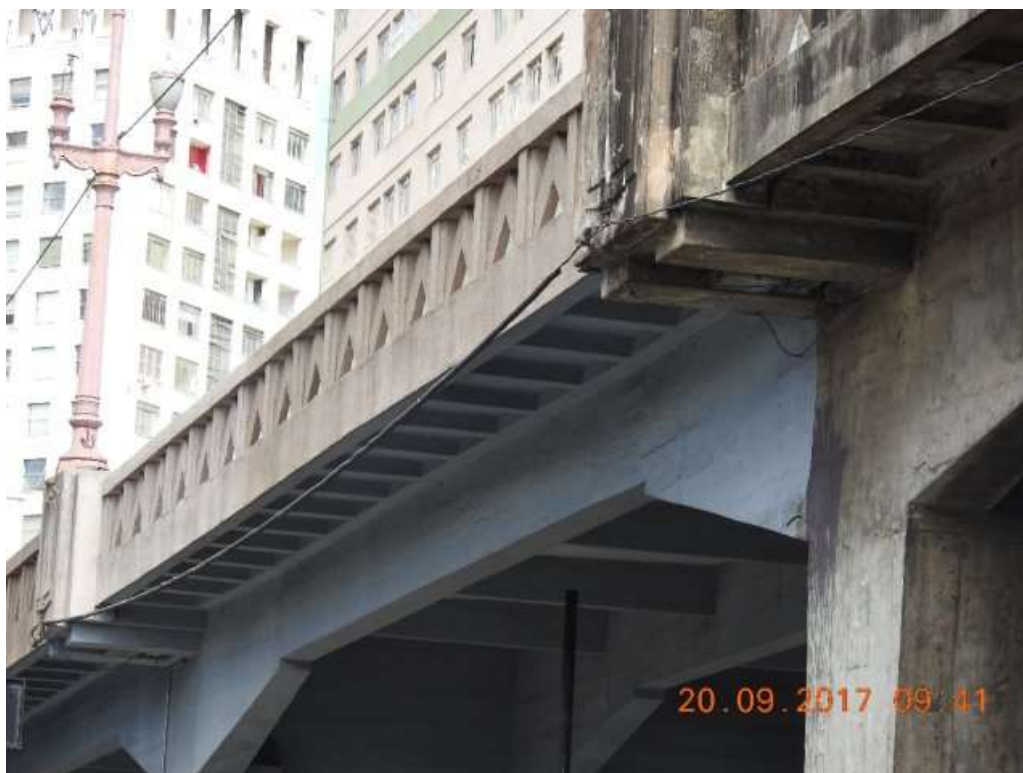
F19/ST – Falta da luminária a esquerda. Nota-se que o condutor de energia está aparente, tanto na parte inferior do viaduto, como nas ligações das luminárias na parte superior.

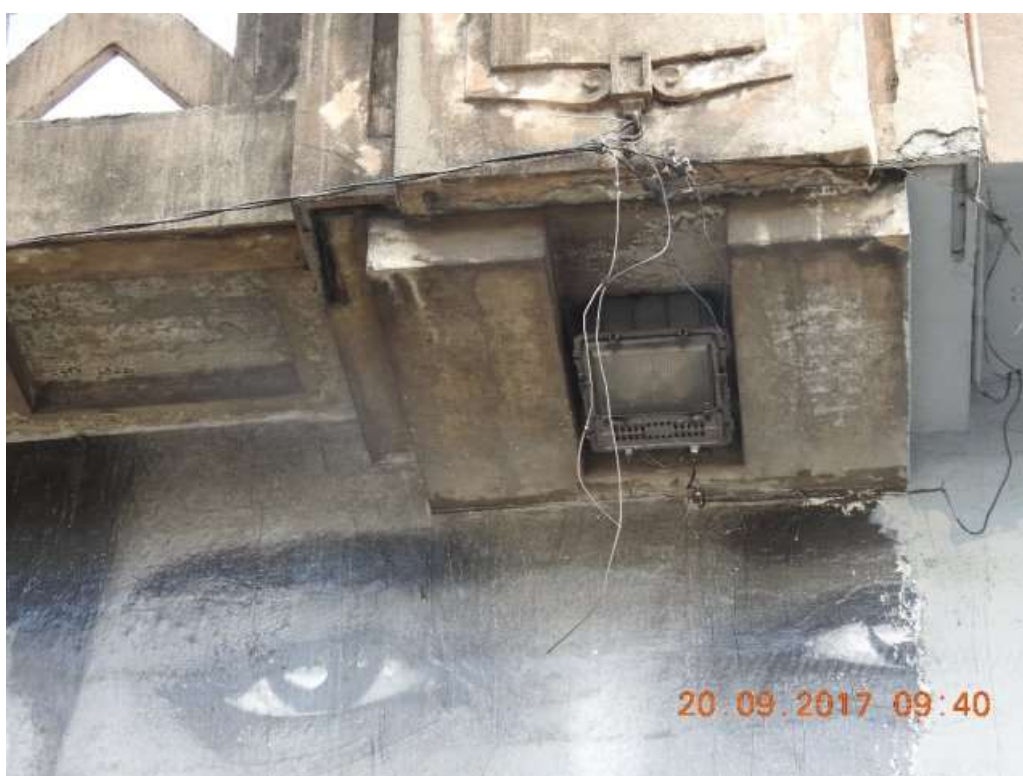
F20/ST – Mostra a lateral do viaduto, deslocamento e parte elétrica improvisada.

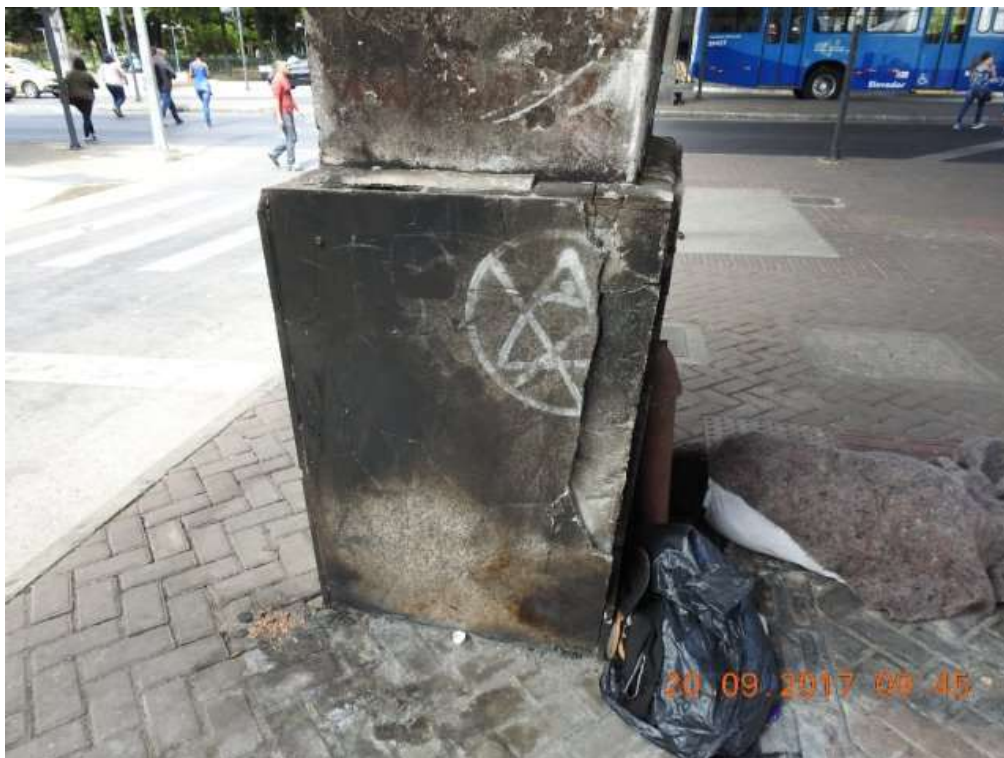
F21/ST – Base dos pilares revestida em granito com cor escura. Notam-se indícios de fogueira.

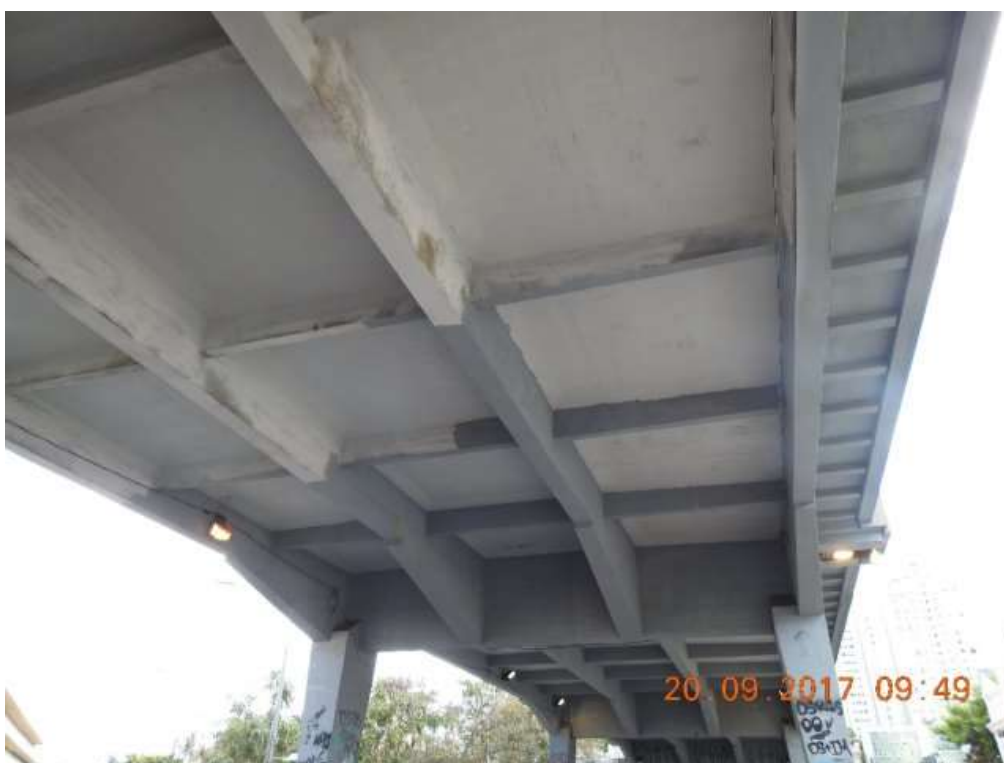
F22/ST – Vista de outra parte do tabuleiro que passou por revitalização nota-se presença de eflorescência, condutor de energia exposto e armadura oxidada.

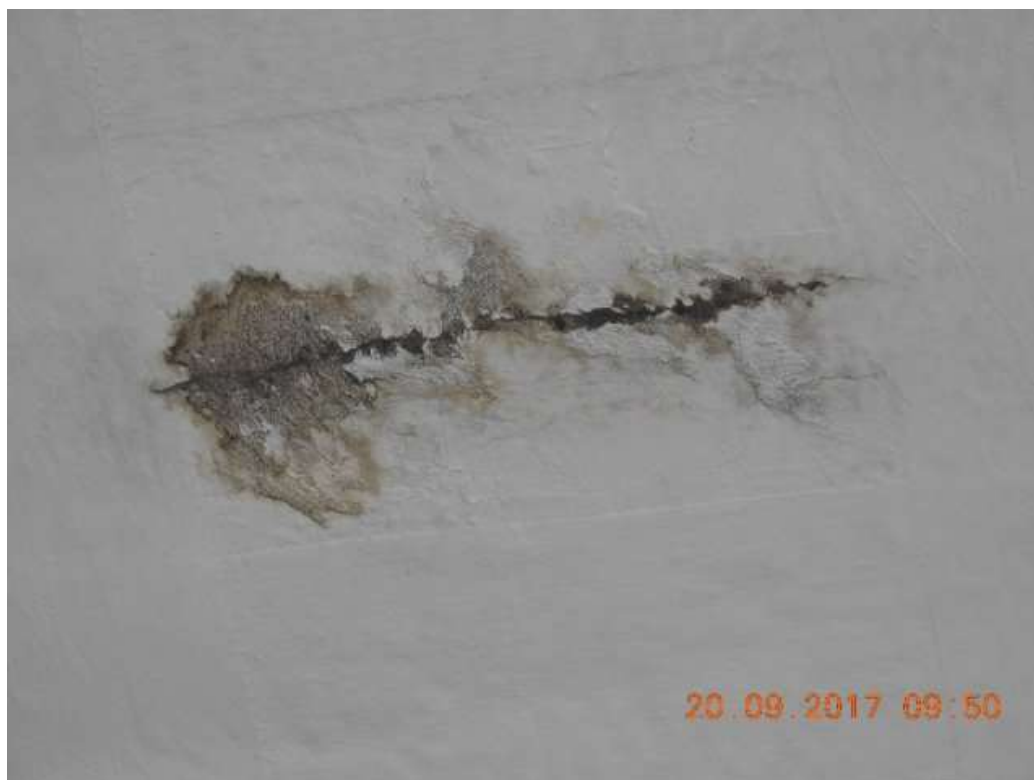
F23/ST – Detalhe para armadura já comprometida por oxidação.

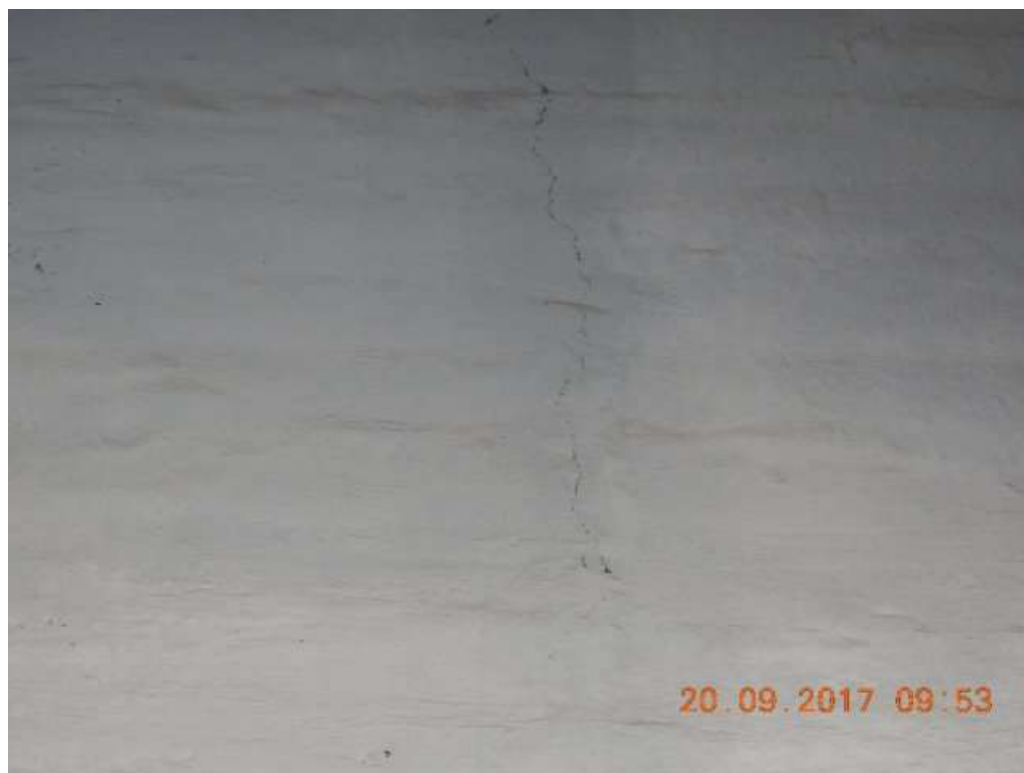
F29/ST – Detalhe da trinca.

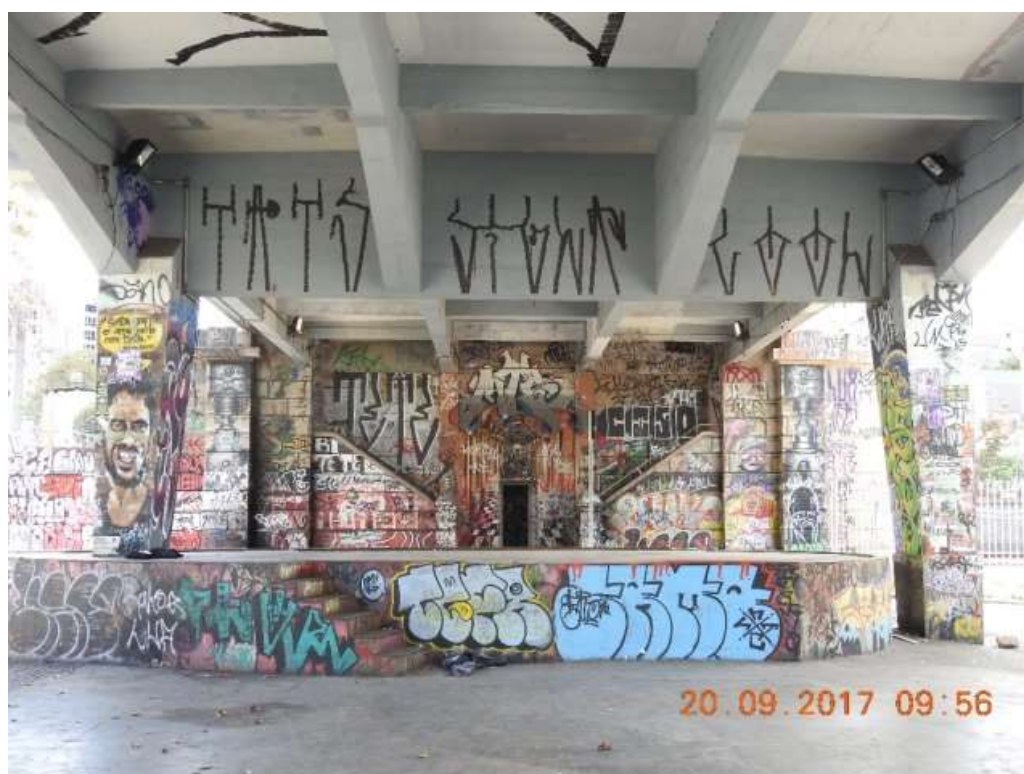
F30/ST – Detalhe do palco para shows, ao fundo escada de acesso para parte superior do viaduto e aos banheiros. Pichação.

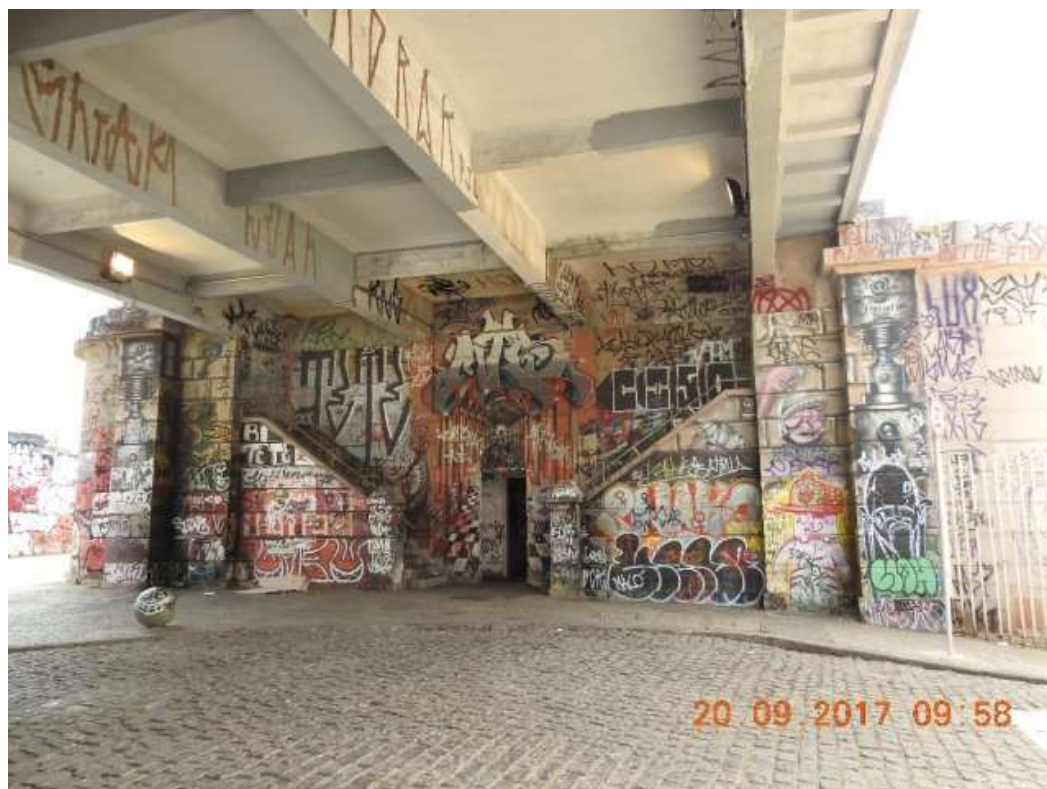
F31/ST – Entrada dos banheiros e escada de acesso para parte superior do viaduto. Pichação.

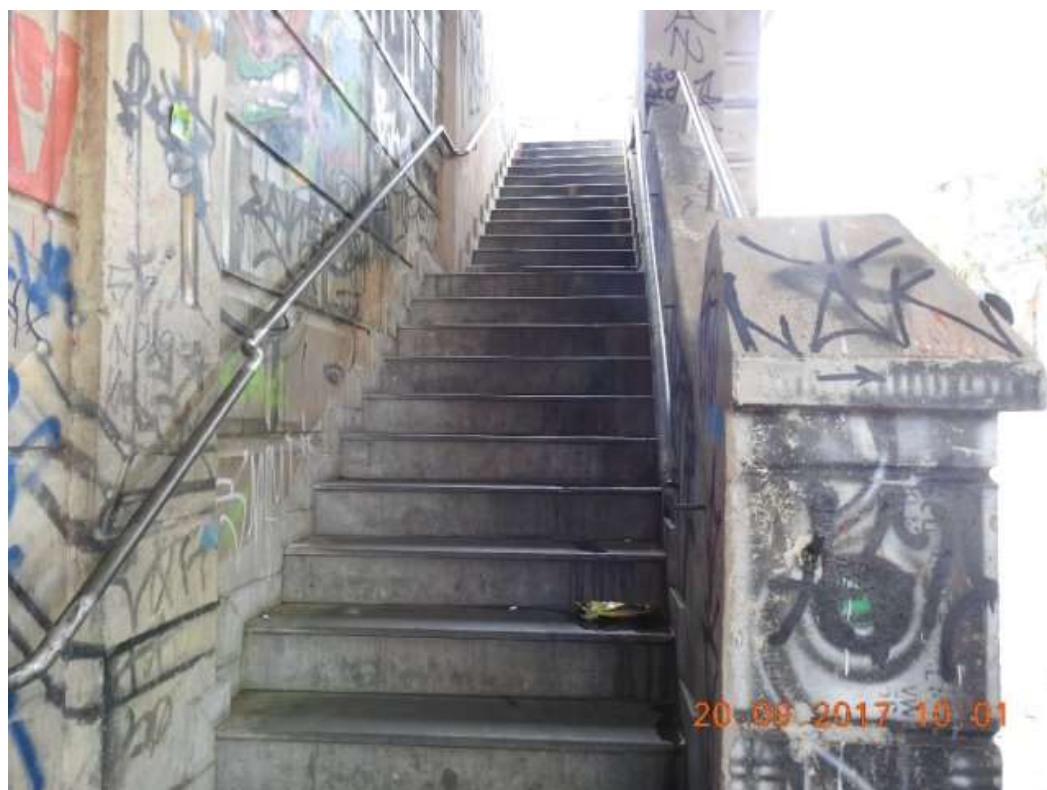
F32/ST – Escada de acesso a parte superior do viaduto. Pichação. Fezes e lixo.

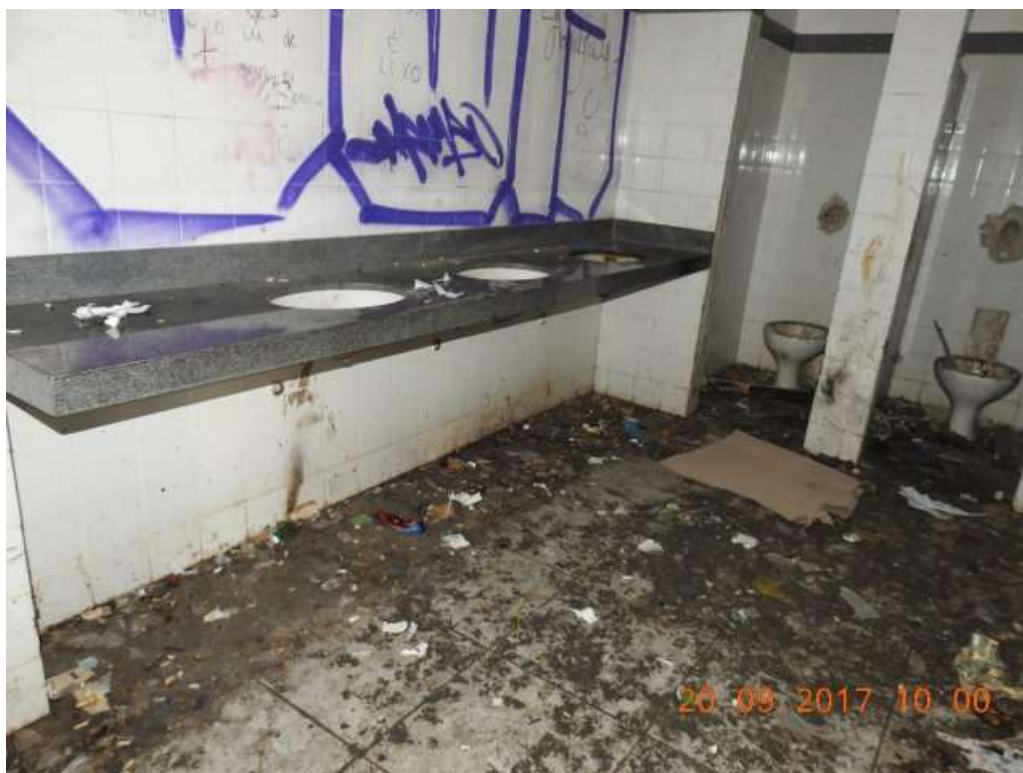
F33/ST – Todos os dois banheiros encontram-se completamente sujos. No local nota-se: Fezes, lixo, pichação, ausência de porta, ausência de iluminação, e ausência de água.

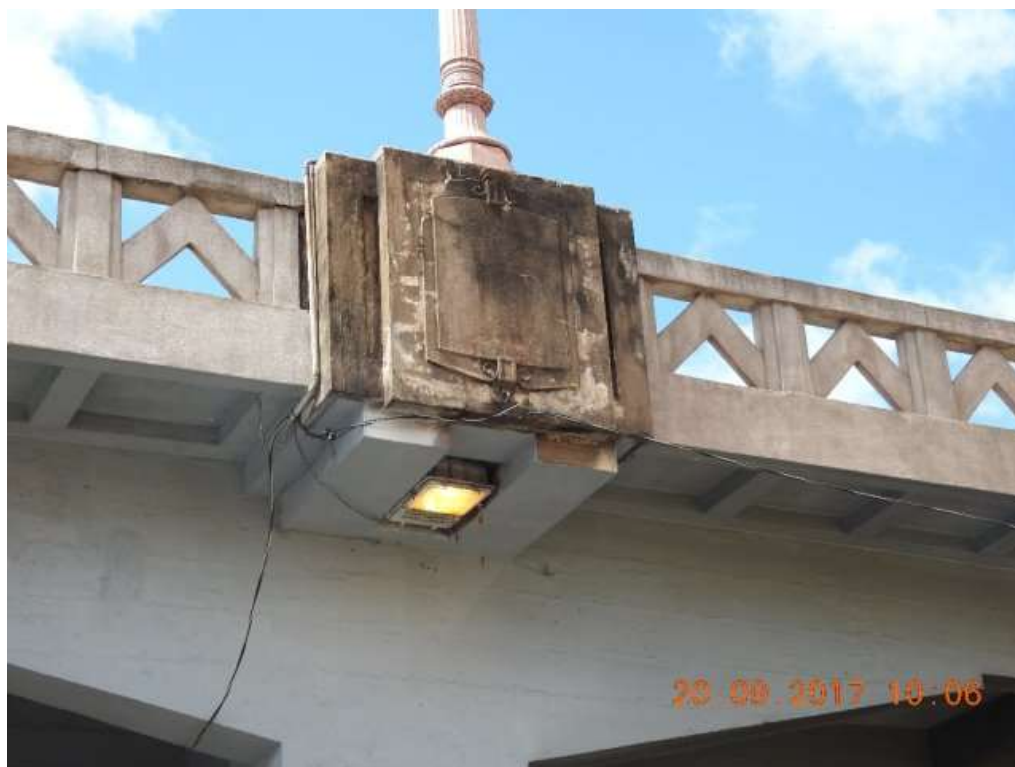
F35/ST – Vista lateral, verifica-se outro ponto em que não revitalização.

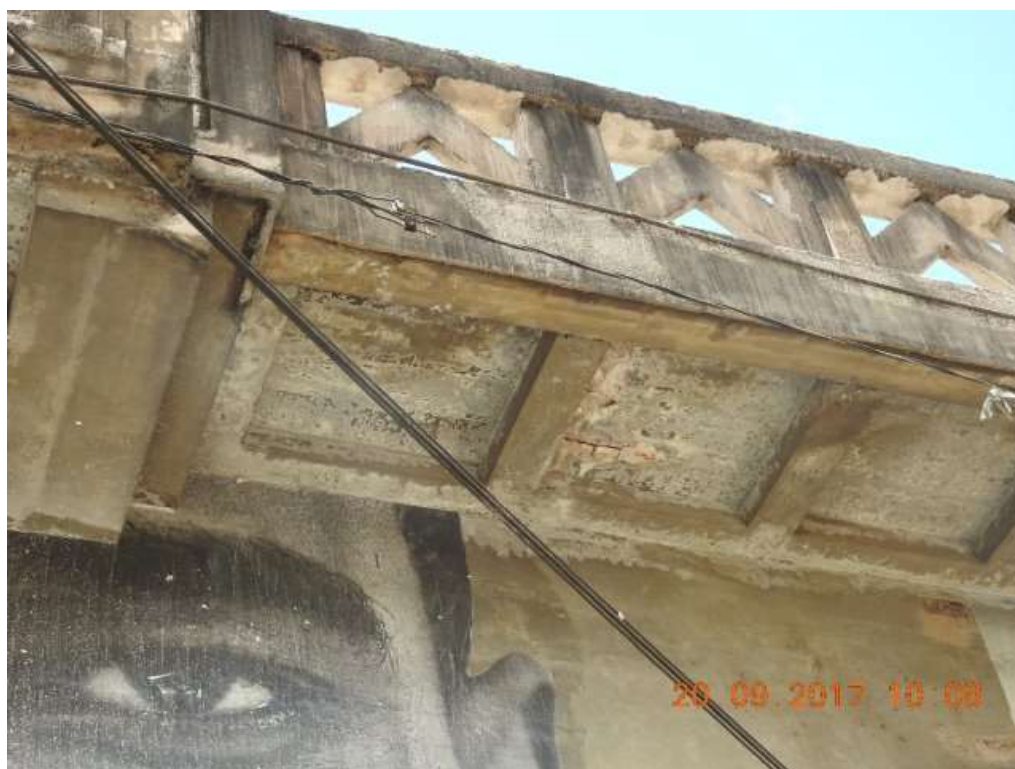
F36/ST – Vista lateral na parte inferior do viaduto, verifica-se eflorescência, presença de umidade e armadura sem cobrimento. Detalhe para os condutores de energia.

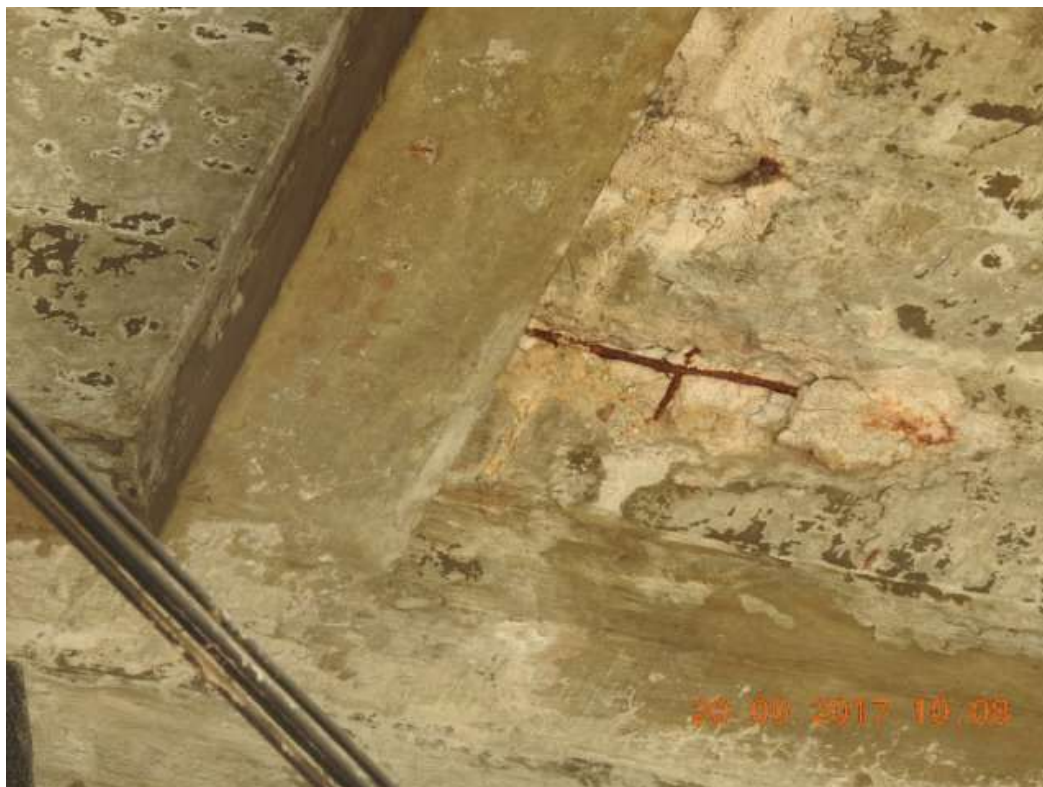
F37/ST – Falta de cobrimento na armadura, encontra-se em processo de oxidação.

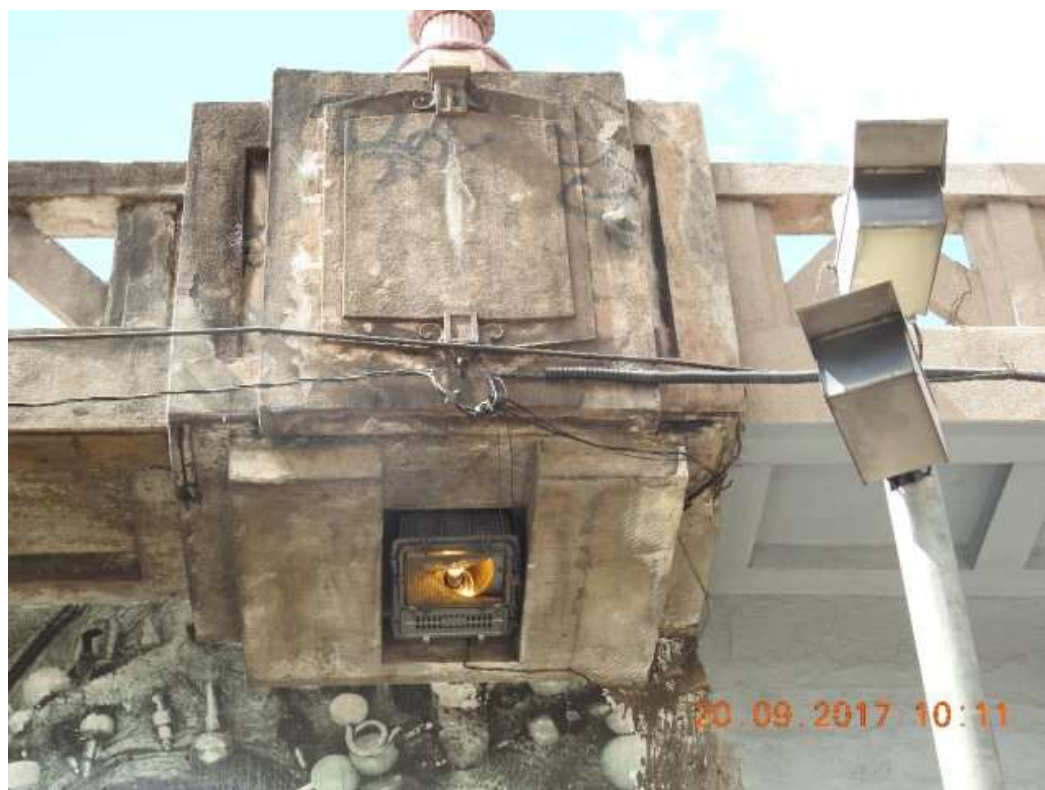
F38/ST – Falta do vidro da luminária e deslocamento na base do poste de iluminação

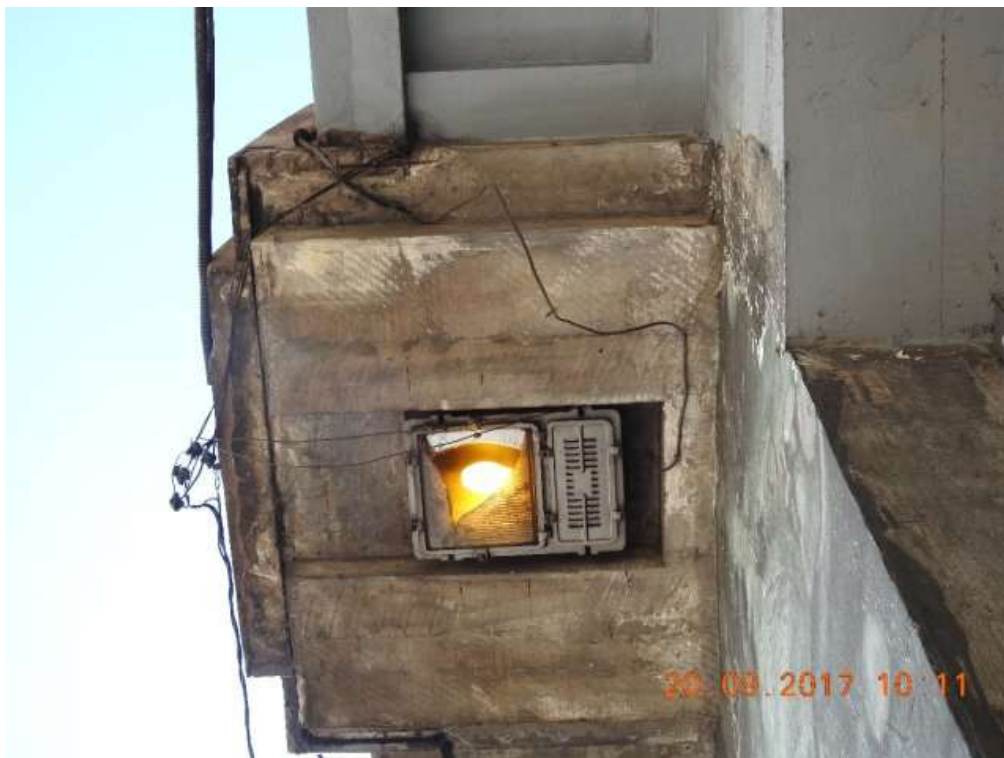
F39/ST – Mostra deslocamento na parte inferior do viaduto. Ferragem exposta.

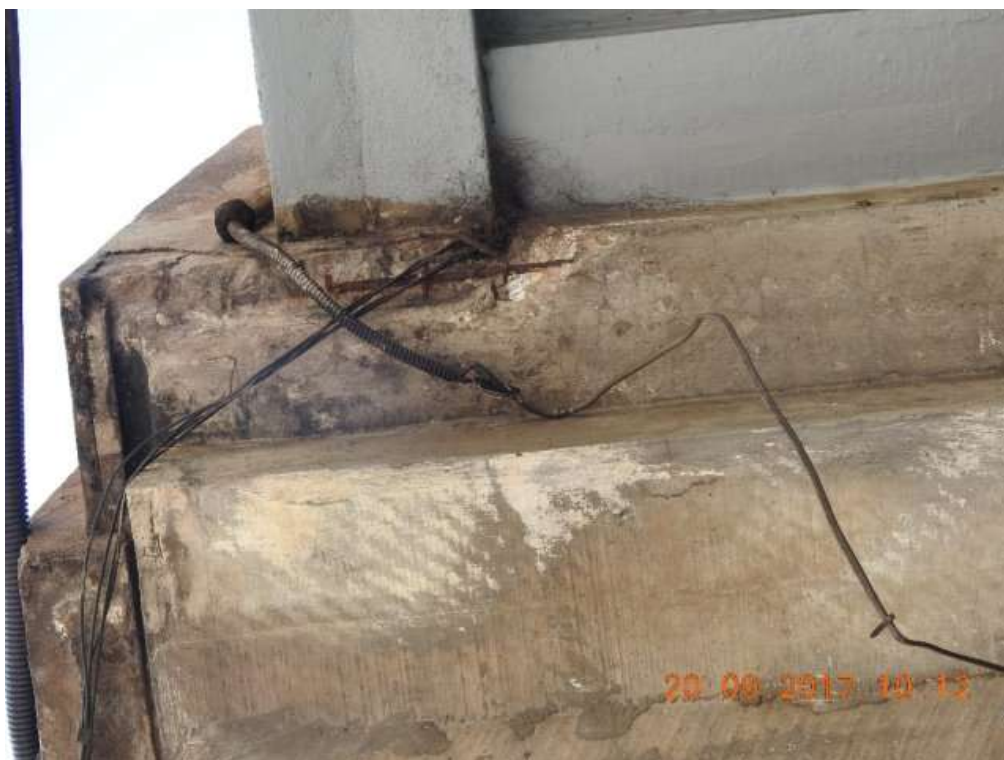
F40/ST – Falta de cobrimento, ferragem exposta em processo de oxidação. Improviso dos condutores de energia.

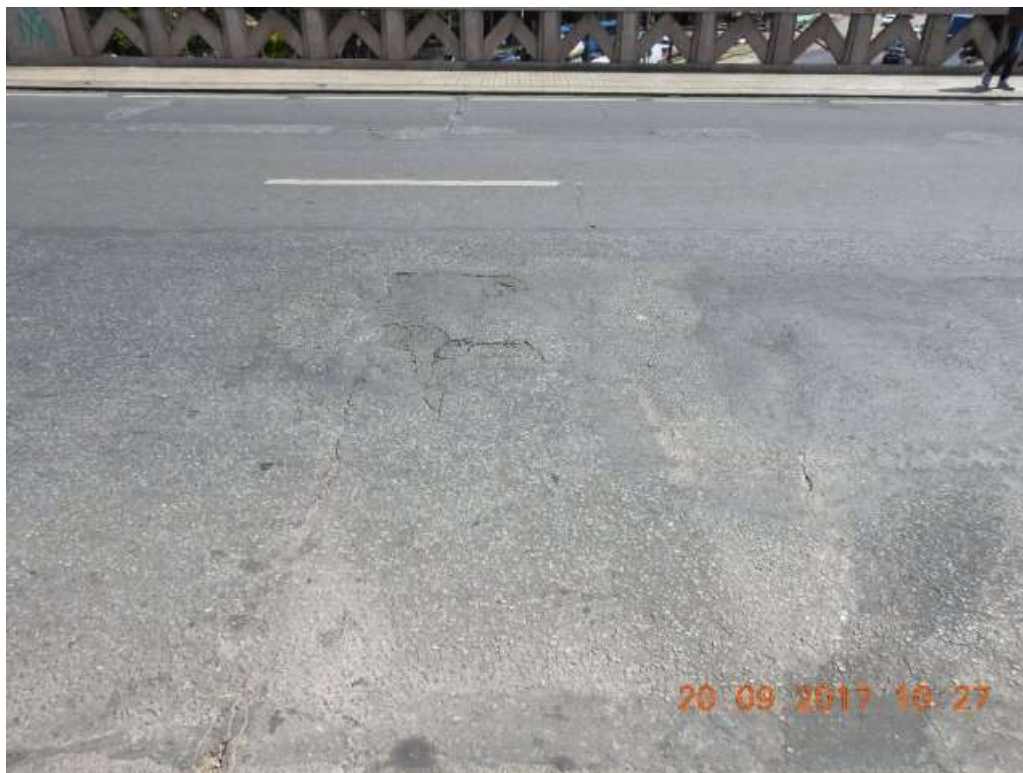
F43/ST – Outro ponto em que o asfalto precisa de reparos.

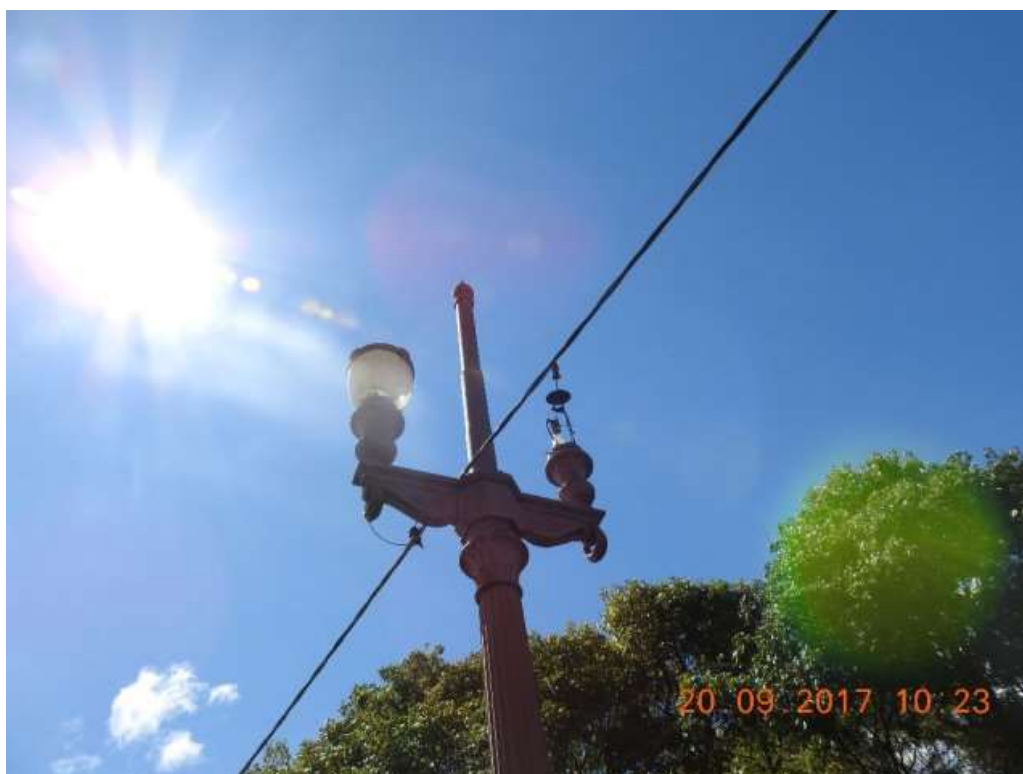
F44/ST – Falta de luminária no lado direito e luminária danificada do lado esquerdo, condutor de energia externo aos eletrodutos, improvisação.

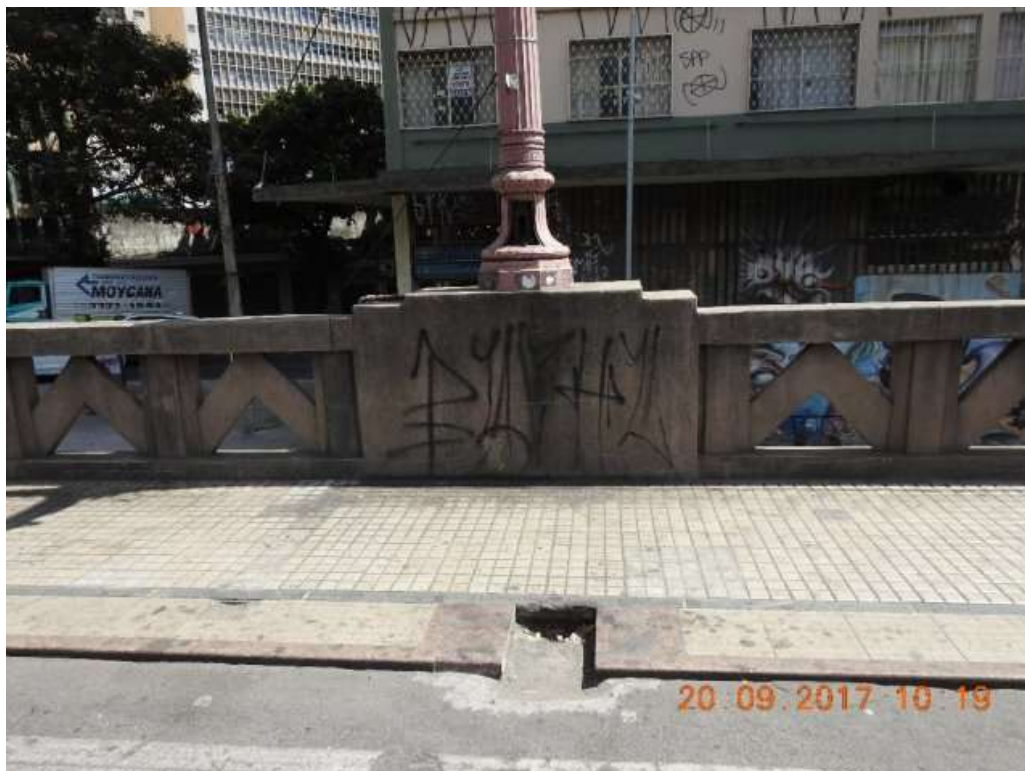
F45/ST – Poste sem tampa, local aonde deveriam passar os condutores de energia para as luminárias. Detalhe para sistema de drenagem obstruído.

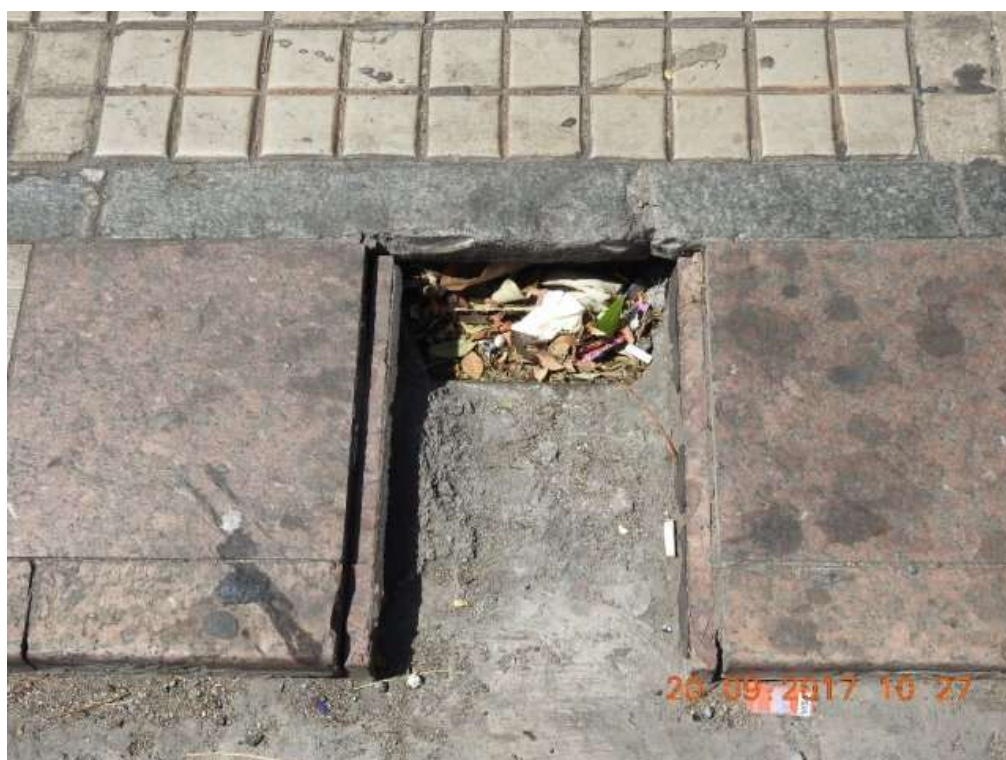
F48/ST – Detalhe: Sistema de drenagem obstruído por sujeira.

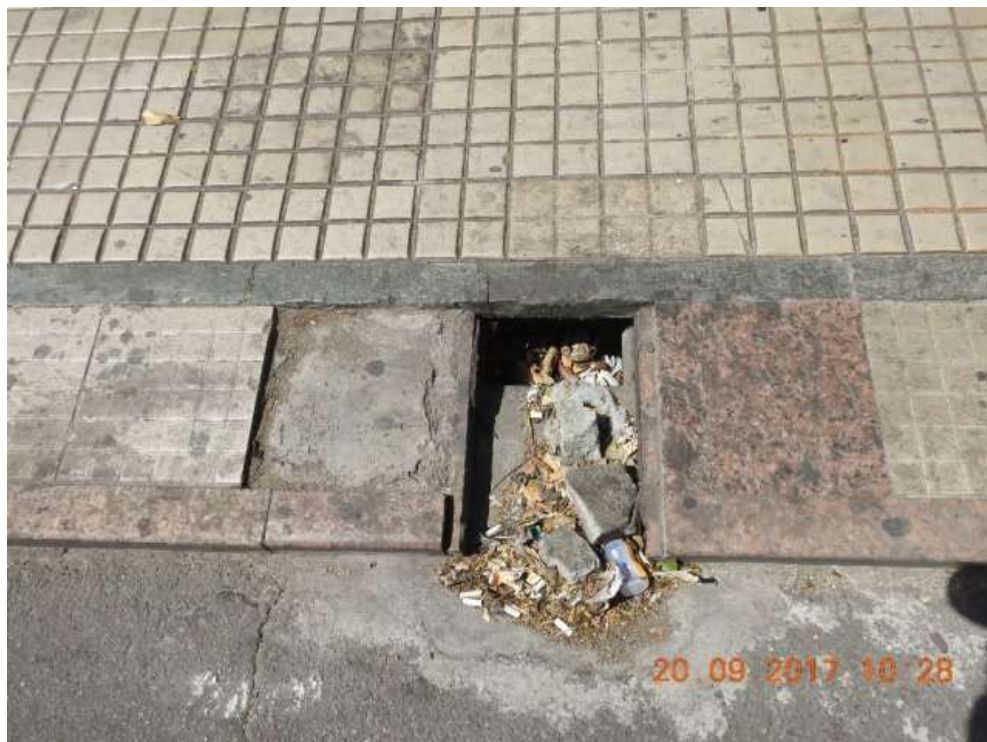
F49/ST – Outros pontos do sistema de drenagem comprometidos, neste ponto existem pedaços de concretos.

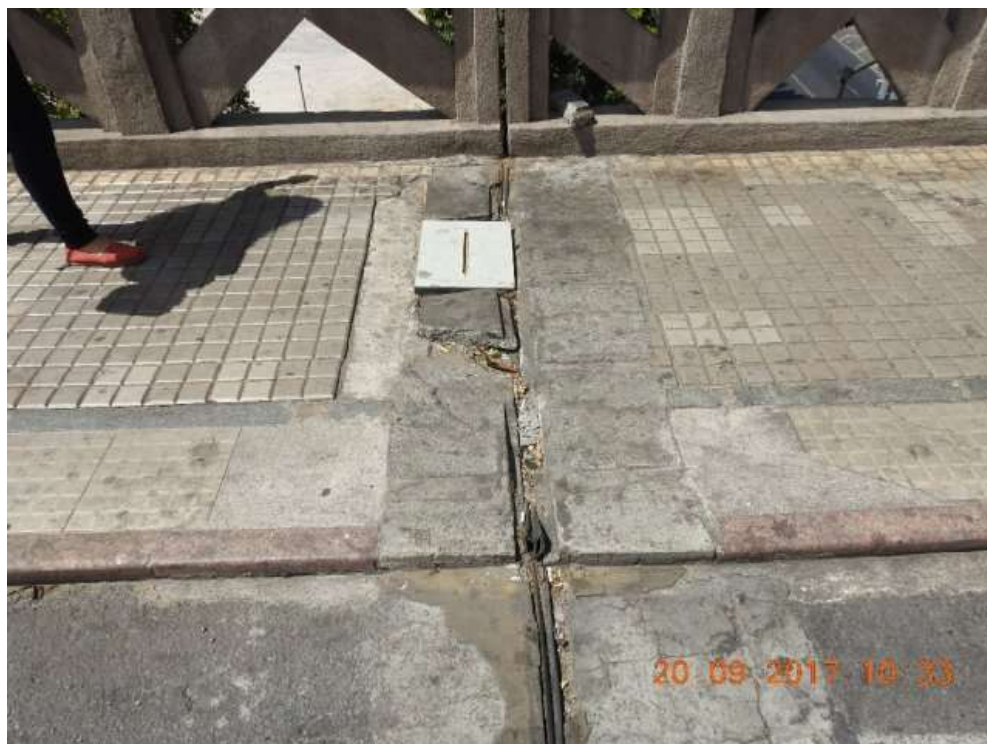
F50/ST – Detalhe para dano no passeio com tampa improvisada. Sistema de impermeabilização com junta danificada.

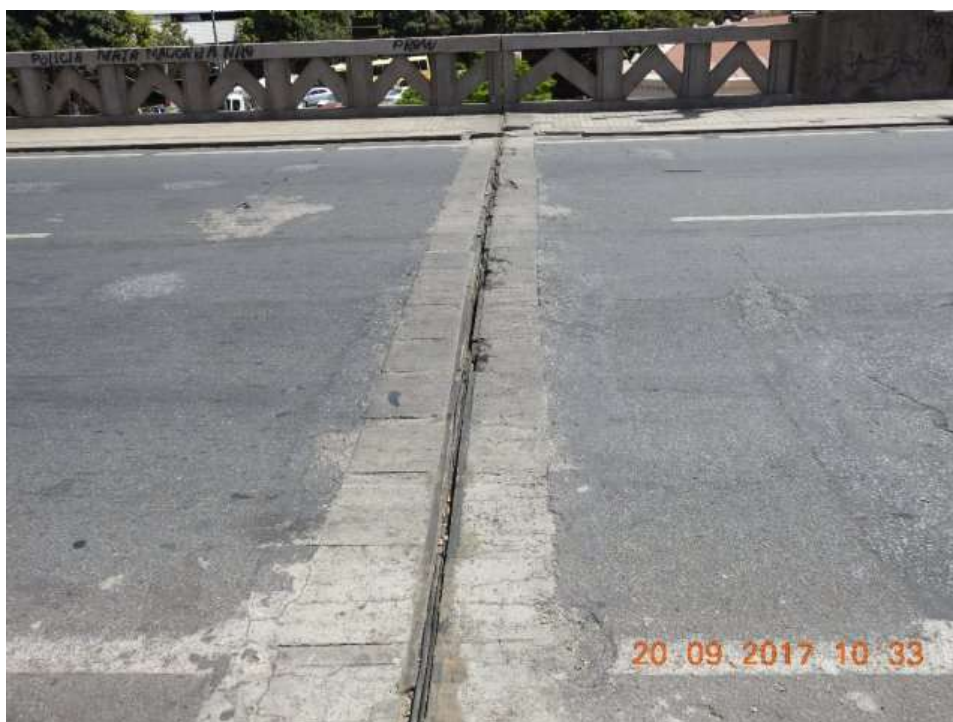
F51/ST – Sistema de impermeabilização com junta danificada, pavimento precisa de reparos.
