# ESTUDO DE VIADUTOS

**INSTITUTO BRASILEIRO DE AVALIAÇÕES E  
PERÍCIAS DE ENGENHARIA**

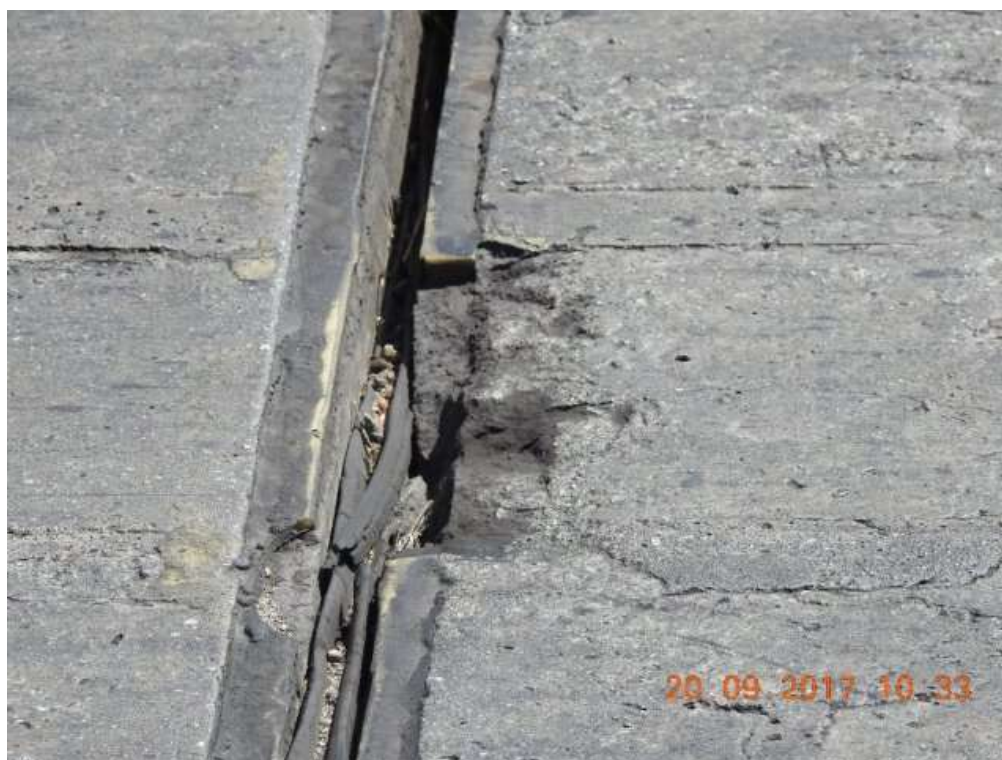
F52/ST – Detalhe do sistema de impermeabilização, elemento já comprometido e sem função. Junta danificada e danos no piso.

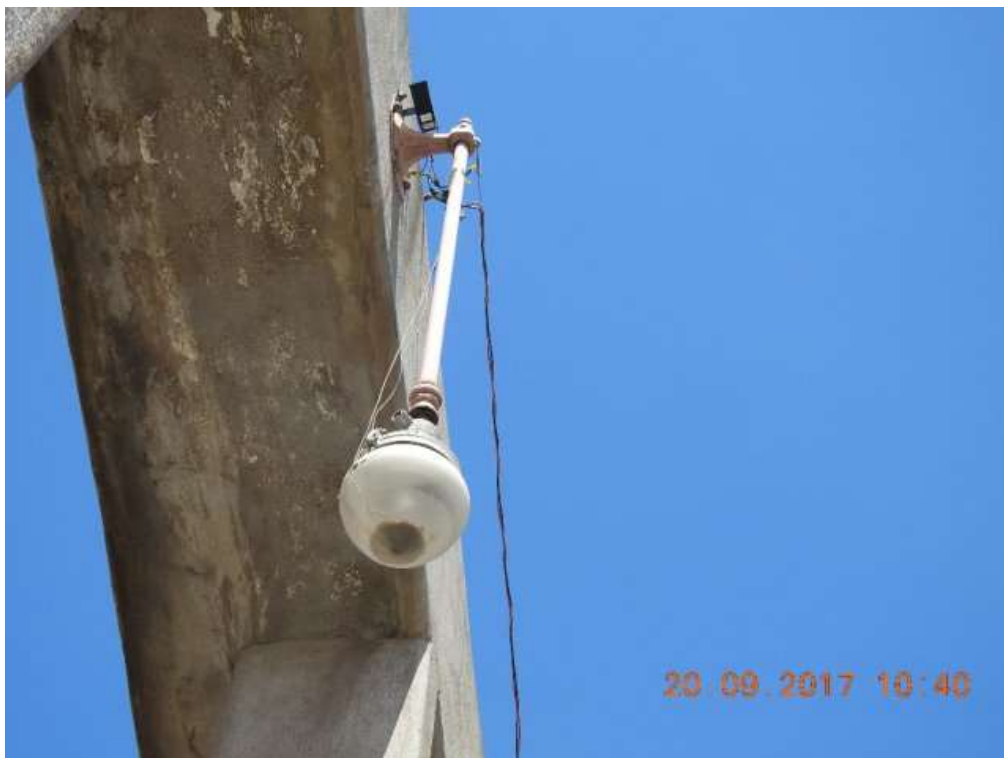
F53/ST – Improviso na parte elétrica, condutores de energia expostos.

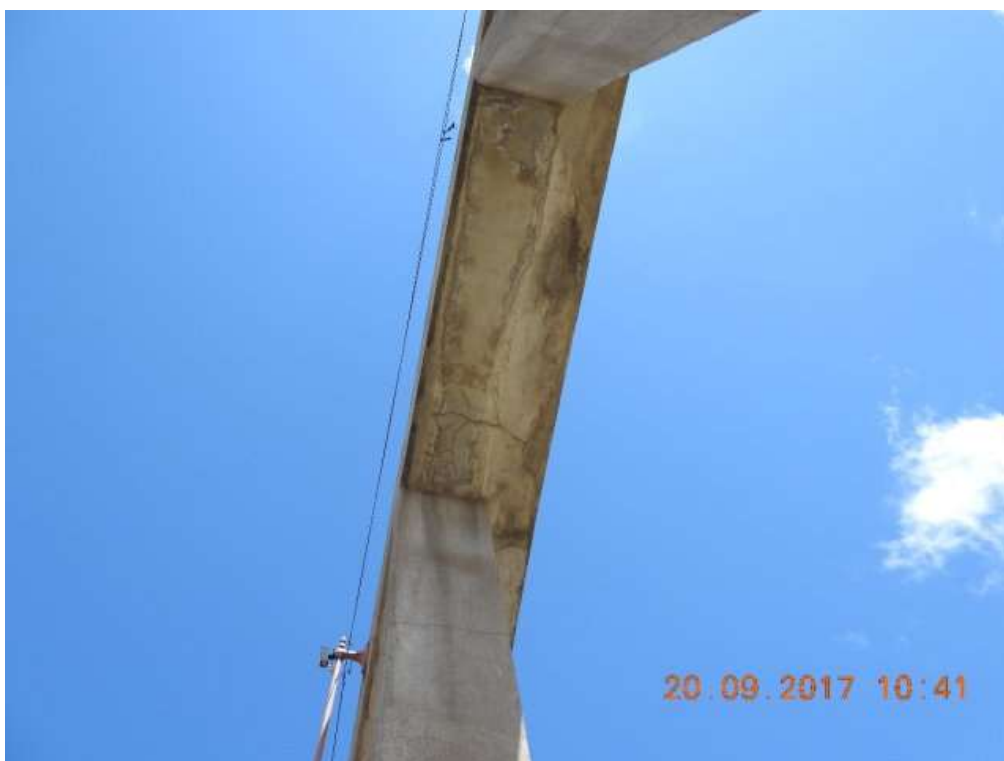
F54/ST – Trincas no revestimento na parte inferior do arco, vista do passeio com fluxo intenso de pedestres.

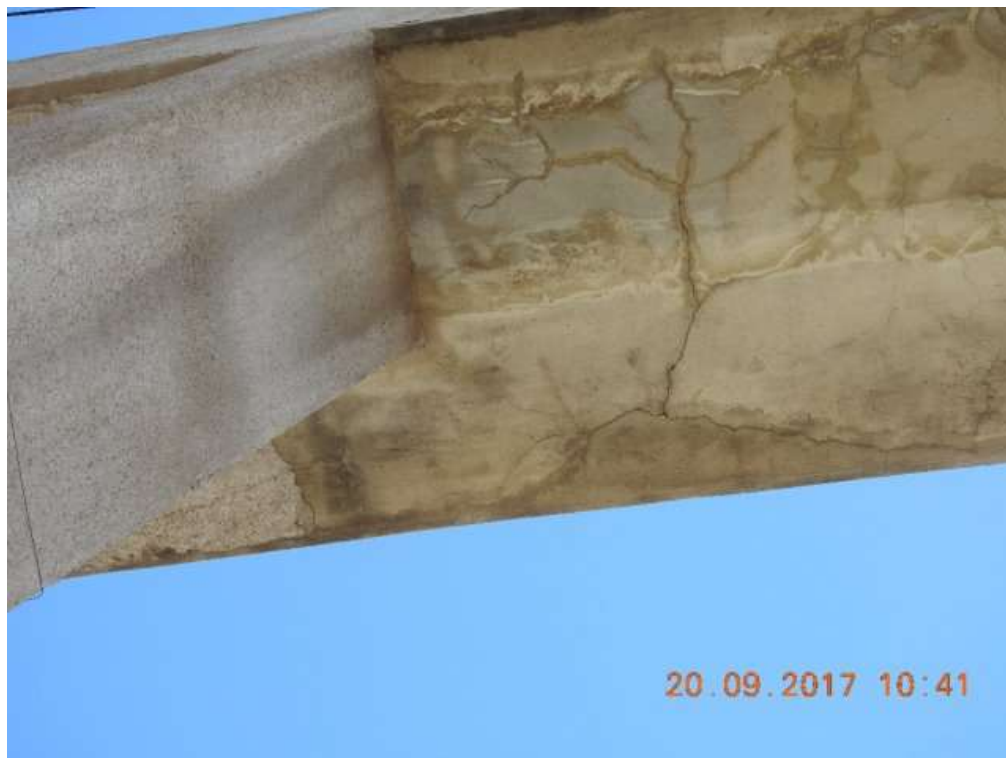
F55/ST – Detalhe das trincas da foto anterior.

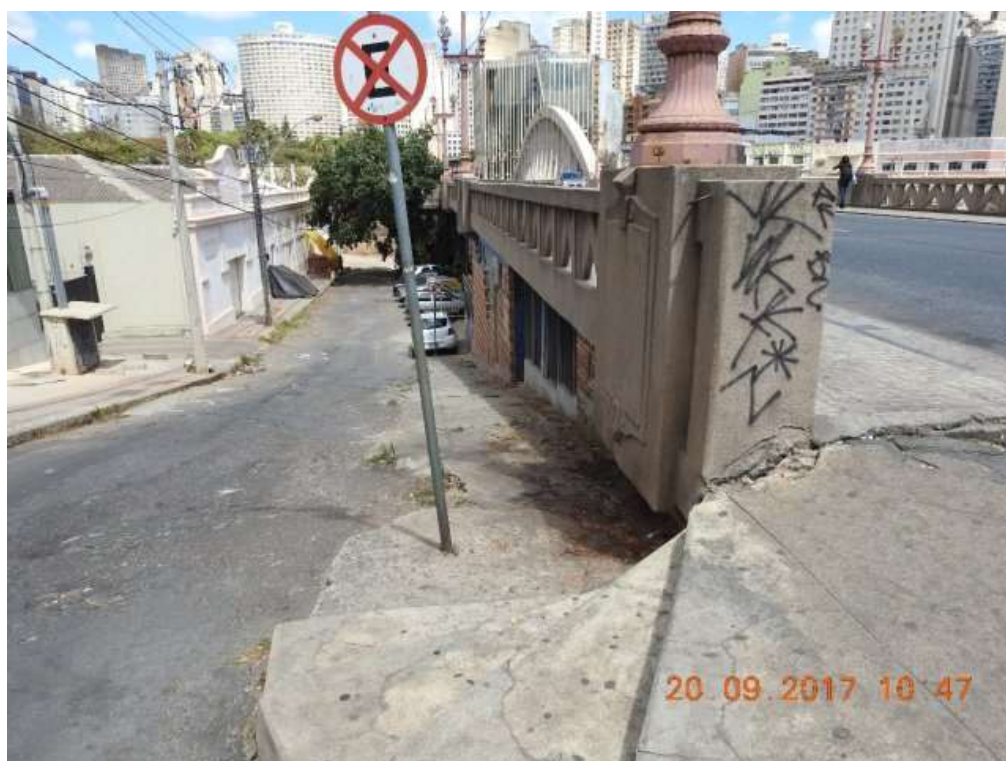
F56/ST – Vista da lateral do viaduto na esquina da Rua Itambé com Avenida Assis Châteaubriant. Danos e falta de padronização no passeio, pichações.

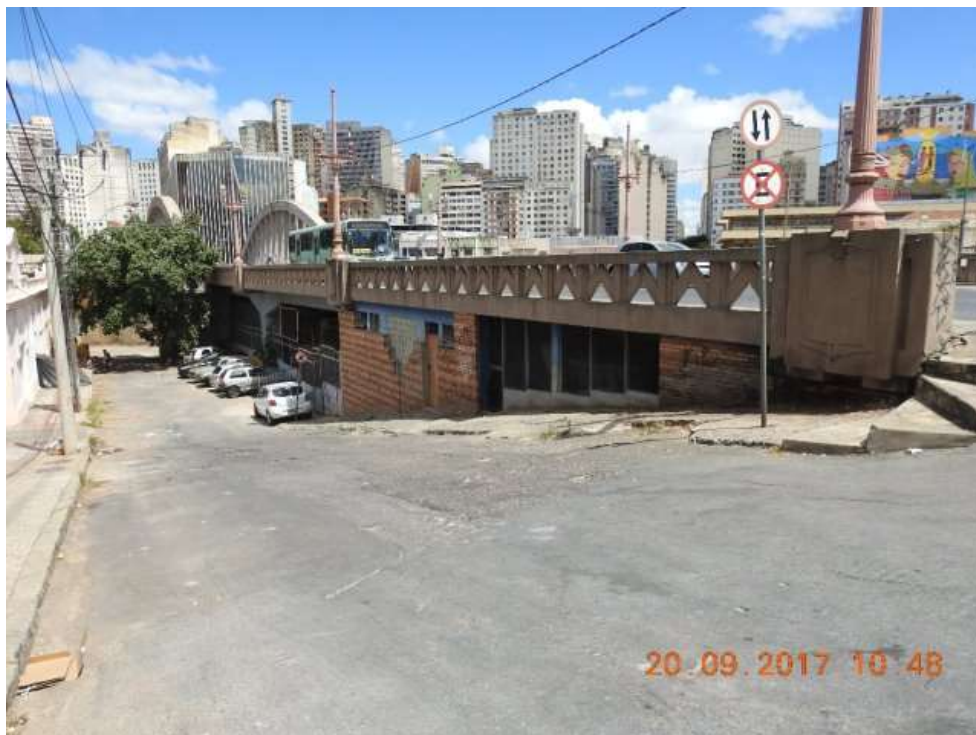
F57/ST – Vista da lateral do viaduto da esquina da Rua Itambé com Avenida Assis Chateaubriant. Na parte inferior do viaduto, local aonde armazenam materiais e tem uma oficina. Falta de acessibilidade e padronização dos passeios.

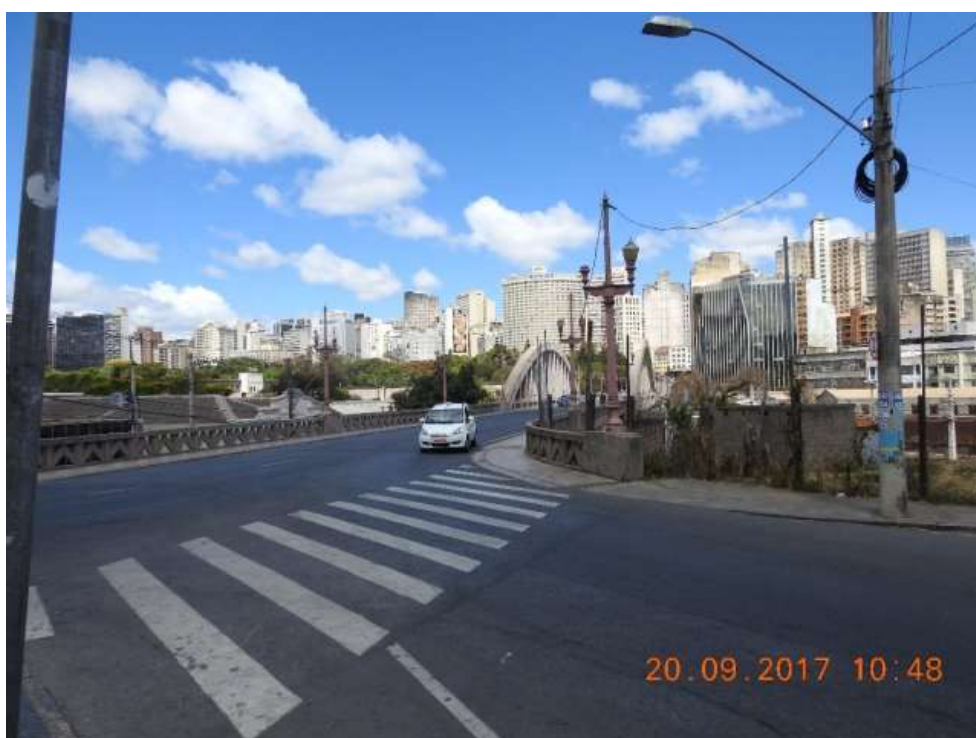
F58/ST – Vista do viaduto da esquina da Rua Sapucaí com Avenida Assis Chateaubriant. Danos e falta de padronização no passeio.

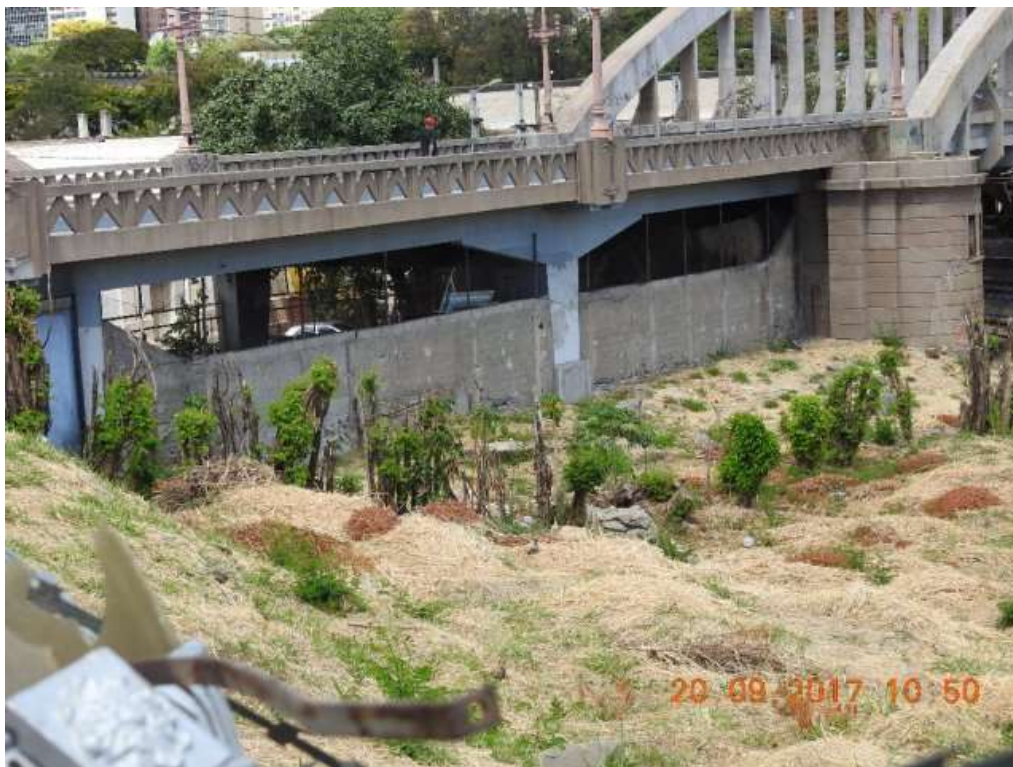
F59/ST – Lateral do viaduto visto da Rua Sapucaí Neste local o público não tem acesso.

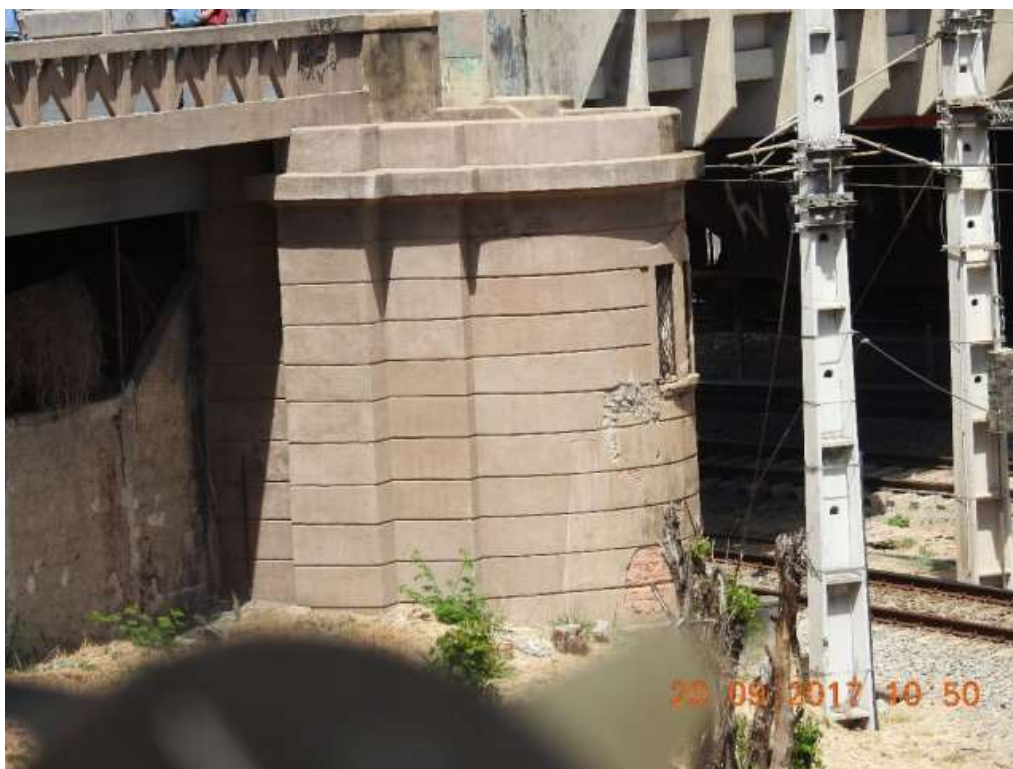
F60/ST – Mostra detalhe da parte externa da caixa de escada em outro ponto. Deslocamento do reboco.

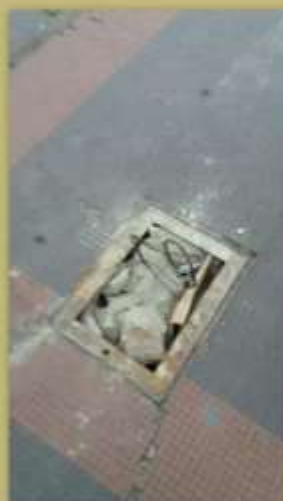
**Caixa de Passagem de  
fiação no piso (sem tampa)**

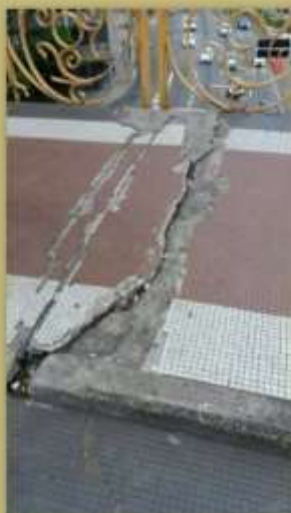
**Rachadura no piso do passeio**

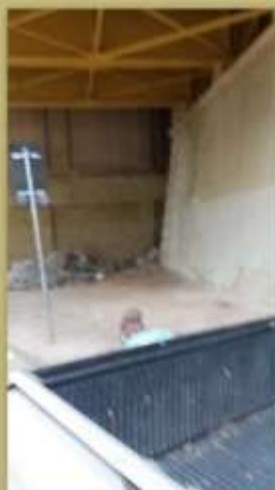
**Cabeceira do viaduto**

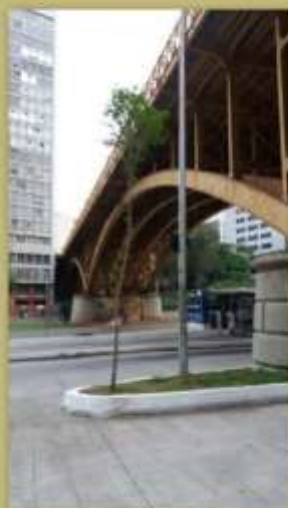
**Arcos do viaduto  
(superestrutura)**

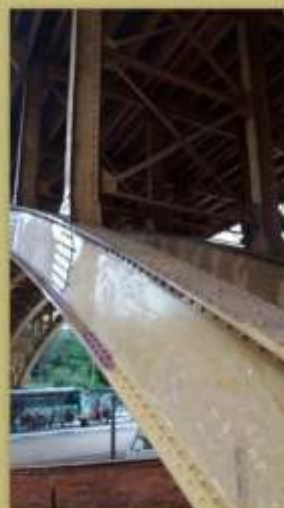
**Contraventamento dos arcos**

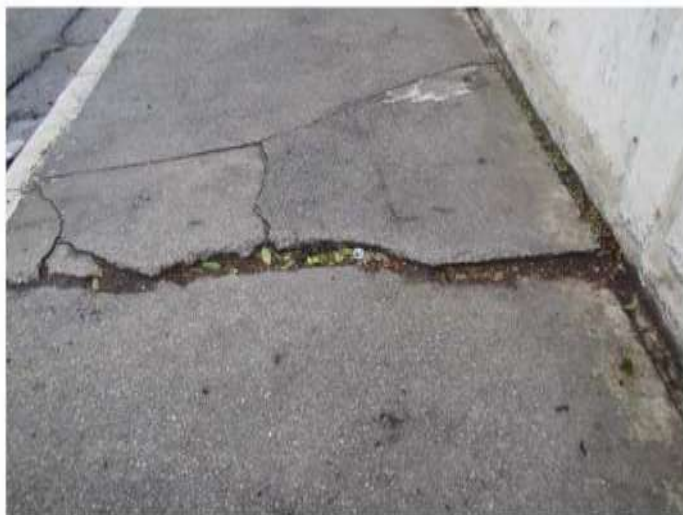
**Detalhe de uma trinca da calçada**

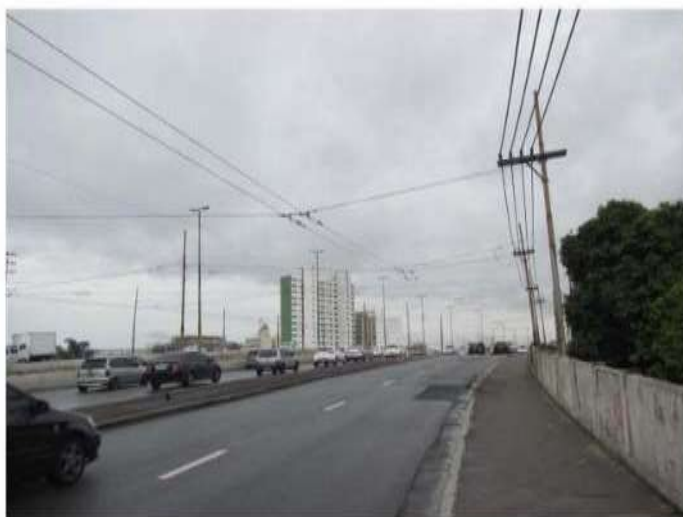
**Poste inclinado para dentro da pista**

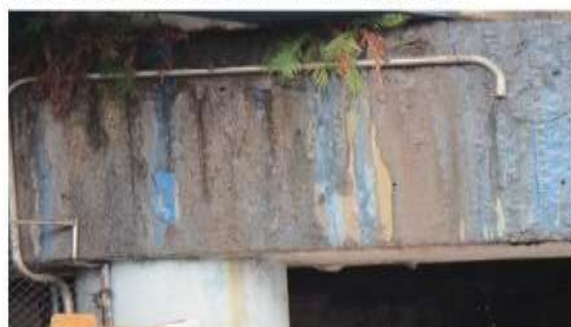
**Tubulações de elétricas danificadas**

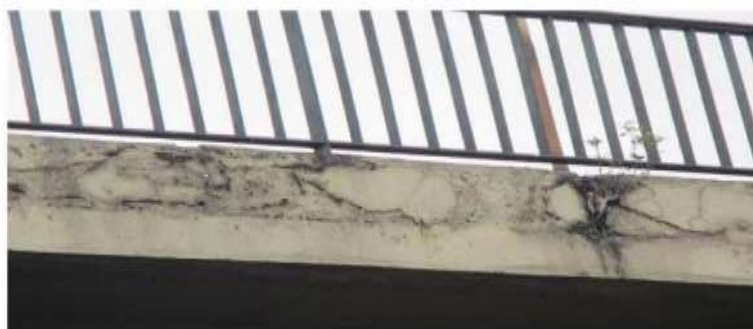
**Revestimento de concreto em avançado estado de decomposição**

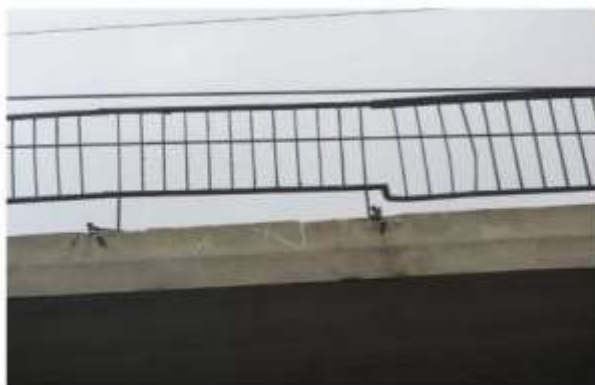
**Guarda corpo com apoios danificados e corridos**

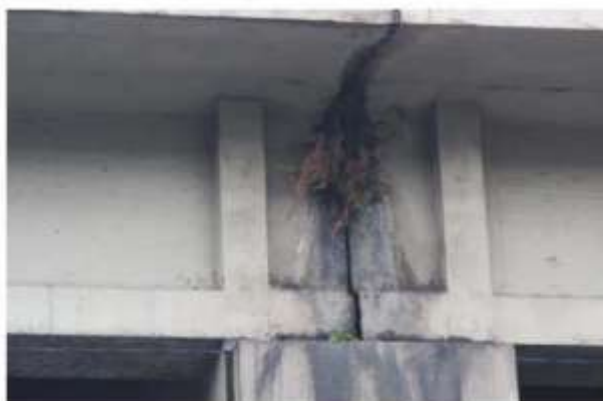
**Infiltrações d'água através das juntas de dilatações**

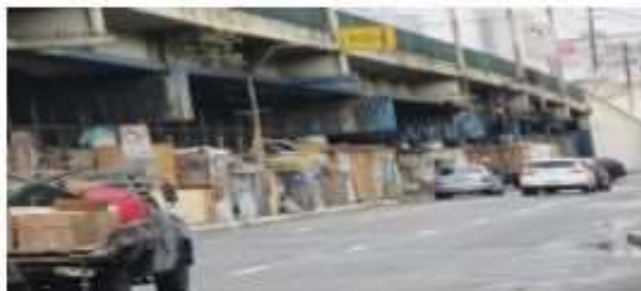
**Moradias irregulares se formaram embaixo do viaduto**

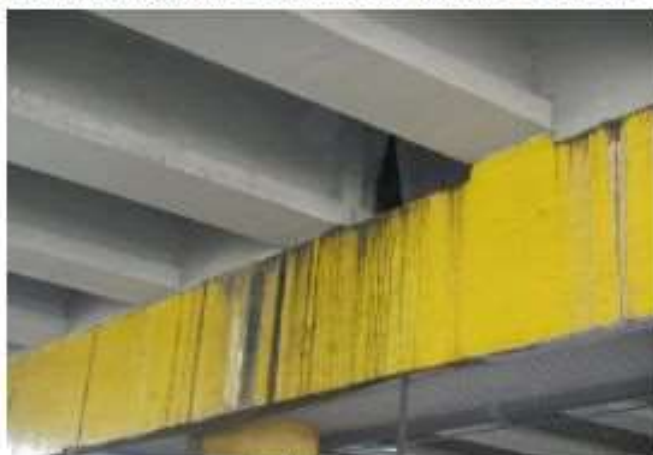
**Infiltrações em todas as juntas de dilatações**

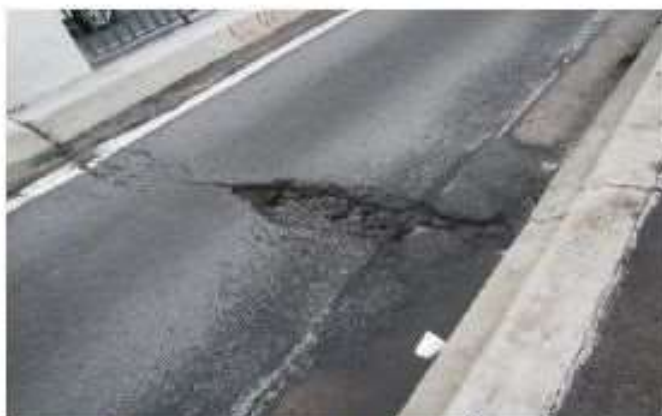
**Detalhe do "buraco" na junta de dilatação**
