**A TECNOLOGIA COMO FERRAMENTA NAS INSPEÇÕES DE GALERIAS  
PLUVIAIS: VÍDEO INSPEÇÃO ROBOTIZADA**

**IBAPE NACIONAL**  
Instituto Brasileiro de Avaliações  
e Perícias de Engenharia

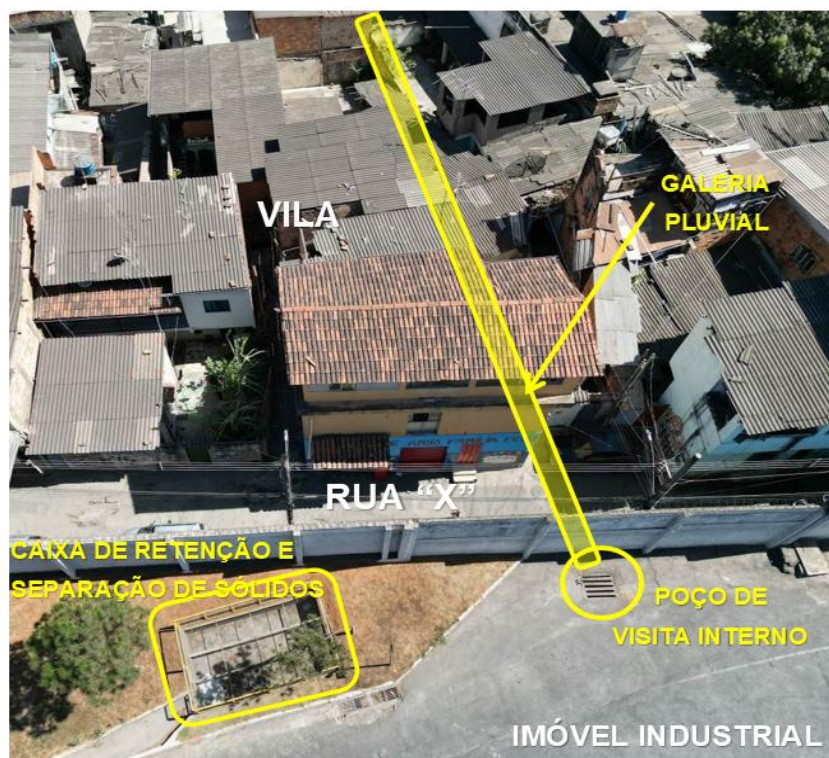
**Figura 14 – Posição da galeria de drenagem pluvial vistoriada**

Outra figura (figura 14) onde é possível observamos a projeção da galeria pluvial que segue do Imóvel Industrial, passa por uma Vila, e posteriormente prossegue para a Rua “Y”. Destacamos a existência de uma caixa de retenção e separação de sólidos, o que propicia um melhor funcionamento desse sistema de drenagem pluvial, mitigando-se assim, possíveis assoreamentos na galeria.

Essa caixa de retenção e separação de sólidos é essencial para otimizar o sistema de drenagem pluvial e tentar assegurar a maior parte do material conduzido para a galeria pluvial seja apenas águas das chuvas.

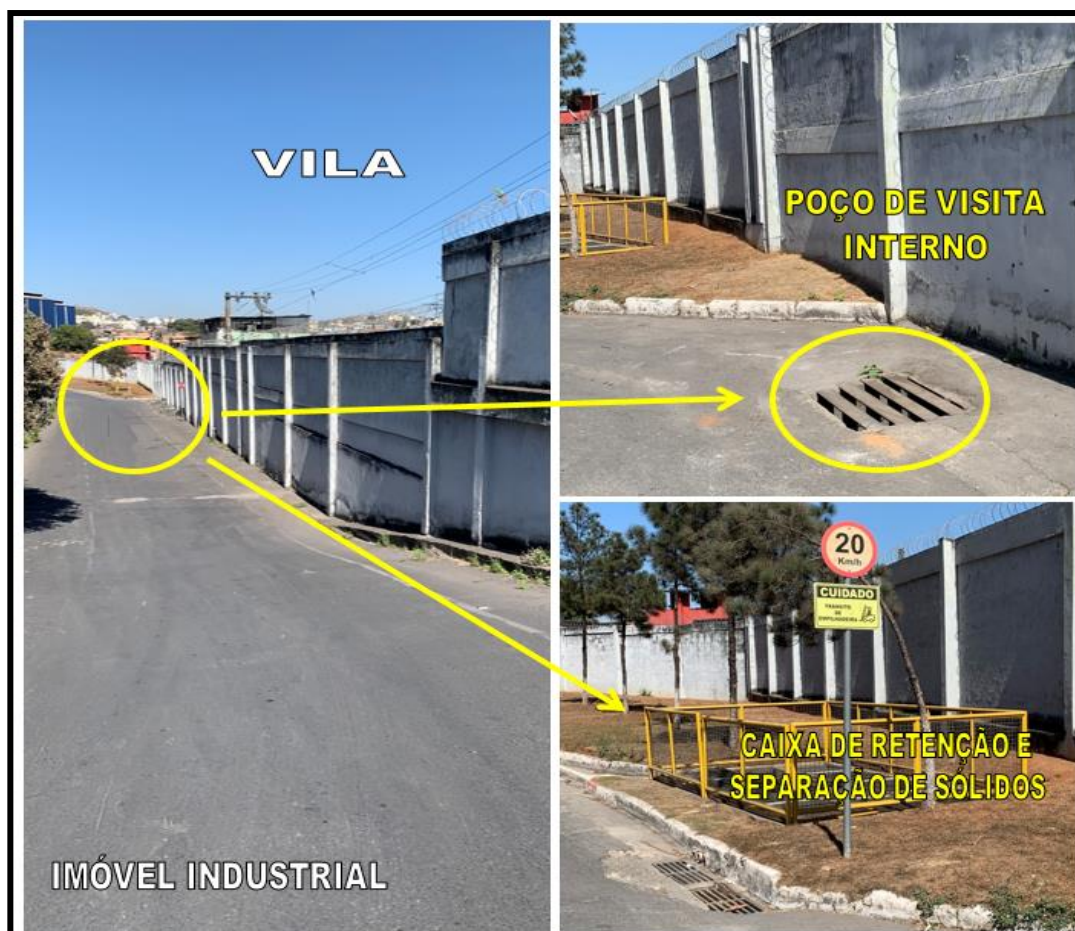
**Figura 15 – Trecho inicial da galeria de drenagem pluvial vistoriada**

Também elaboramos uma montagem com imagens capturadas *in loco*, onde mostramos de outra perspectiva o trecho inicial (poço de visita interno) da galeria de drenagem pluvial vistoriada.

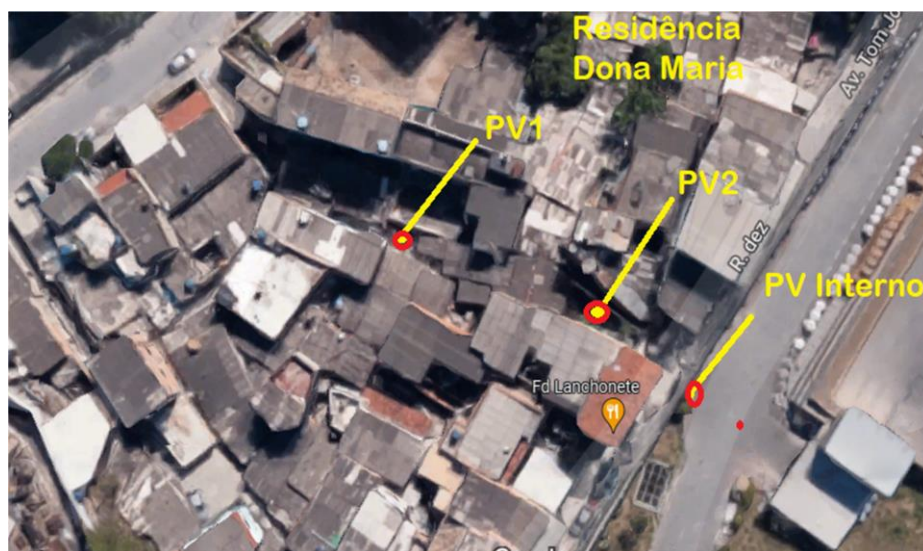
**Figura 17 – Trecho inspecionado**

A empresa especializada contratada emitiu um Relatório de Vídeo Inspeção, e, nesse relatório denominou o objetivo: “Analisar através da VÍDEO INSPEÇÃO ROBOTIZADA toda a galeria pluvial da saída do PV interno (grelha) do Imóvel Industrial passando pelo PV2 e PV1 sentido galeria pluvial da prefeitura na Rua “Y”, demonstrando todas as anomalias existentes no trecho.

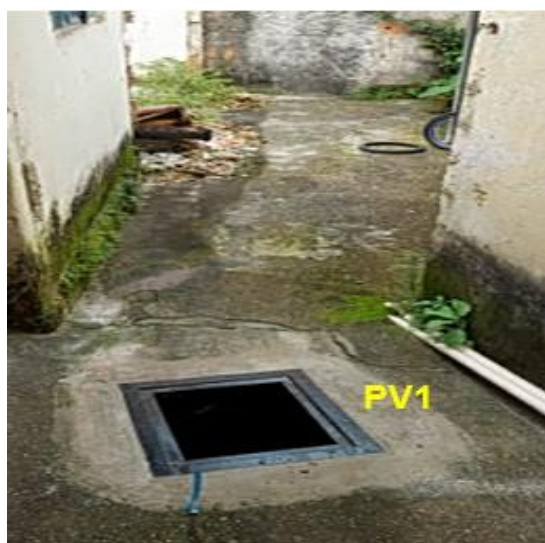
**Figura 18 – Trecho inspecionado**

Primeiramente, foi retratado o trecho PV1 sentido Rua “Y”. Destacamos que a inspeção nesse trecho dentro da galeria de drenagem pluvial foi realizada no sentido do fluxo da drenagem.

Nesse trecho retratado a galeria é constituída em formato quadrado, cujas dimensões são 1.000 x 1.000mm.

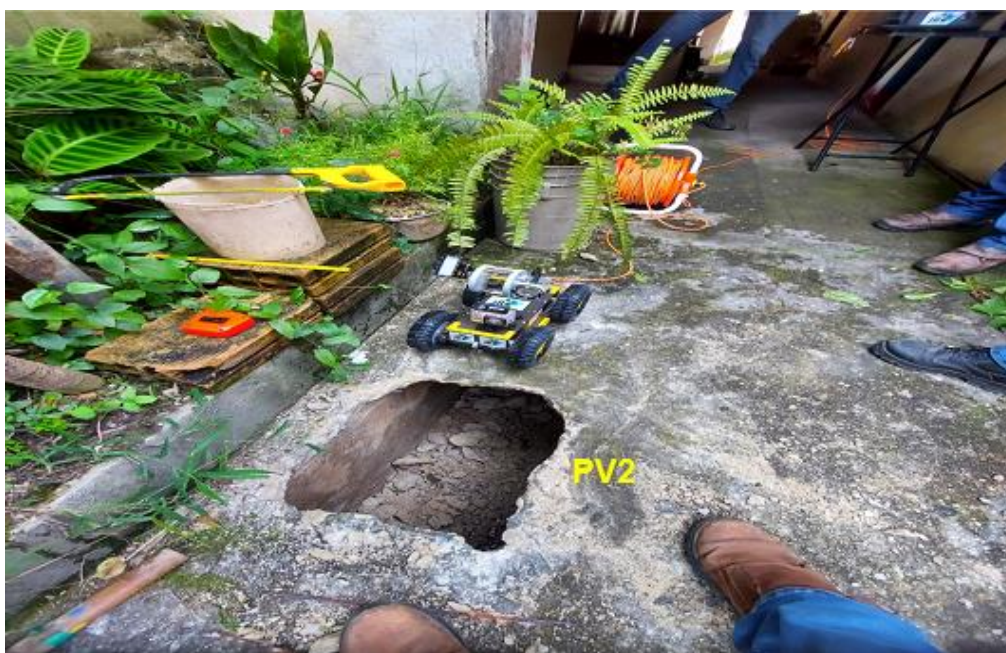
**Figura 25 – Trecho inspecionado PV2: ponto de acesso**

Esse trecho compreende o PV2 sentido PV1 até o “degrau”. Ressaltamos que a inspeção nesse trecho dentro da galeria de drenagem pluvial foi realizada no sentido do fluxo da drenagem.

Nesse trecho foi identificado pontos da galeria de drenagem pluvial apresentando fissuras e trincas, além de deslocamento do revestimento das paredes.

Além disso, verificamos locais com infiltrações na galeria e diversos pontos com problemas como fuga de material, destacando-se piso da galeria aos 4,00 metros PV2 sentido PV1, e, aos 8,80 metros PV2 sentido PV1.

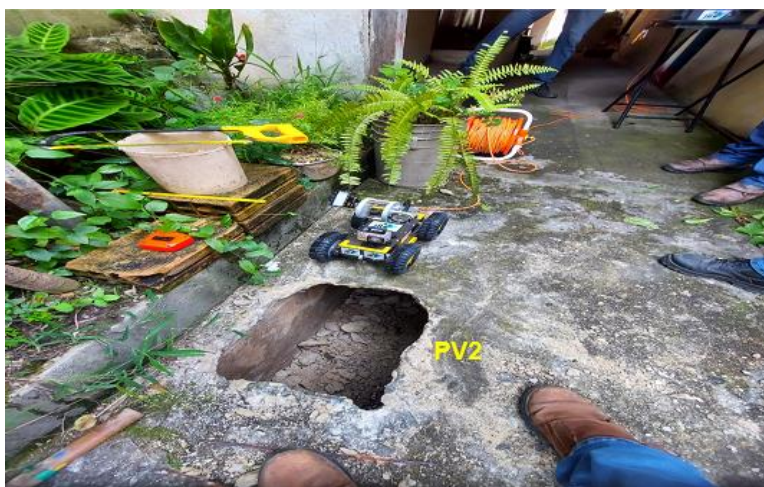
**Figura 30 – Trecho inspecionado PV2: ponto de acesso**

Esse trecho compreende o PV2 sentido Poço de Visita Interno, esse segundo locado dentro do Imóvel Industrial.

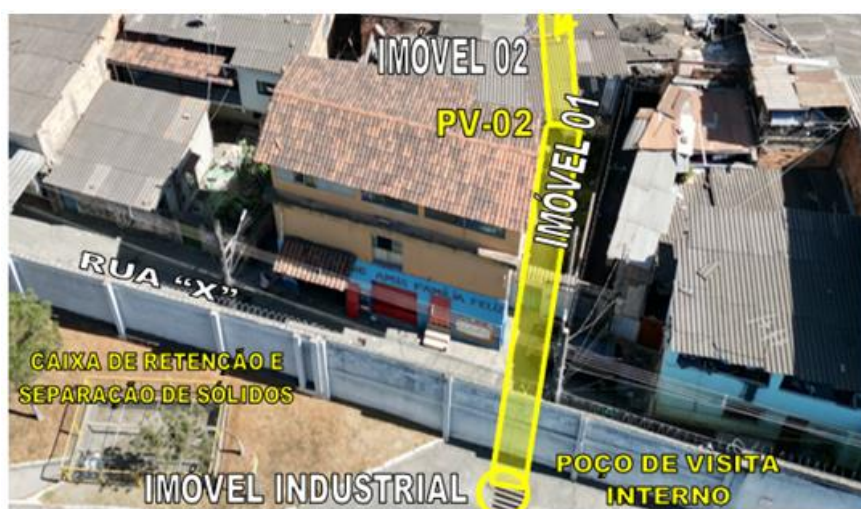
**Figura 31 – Trecho inspecionado PV-02 até Poço de Visita Interno**

Nesse trecho da galeria de drenagem pluvial identificamos pontos com infiltrações externas, fato creditado a diversos pontos danificados nas paredes e piso da galeria.

Também destacamos pontos sujeitos a fuga de material, além de falhas em revestimentos no piso e nas paredes dessa galeria. Em mais um trecho vistoriado também pontuamos ligações clandestinas de esgoto doméstico.
