## DANOS EM EDIFICAÇÕES RESIDENCIAIS CAUSADOS POR SOLOS EXPANSIVOS: ESTUDO DE CASO

## **2. ESTUDO DE CASO**

O presente estudo se propôs a identificar as causas e indicar condutas para tratar e/ou mitigar os efeitos das anomalias desencadeadas em duas edificações residenciais de padrão construtivo baixo (doravante denominadas “Imóvel A” e “Imóvel B”) situadas na região conhecida como Formação do Calumbi, no estado de Sergipe.

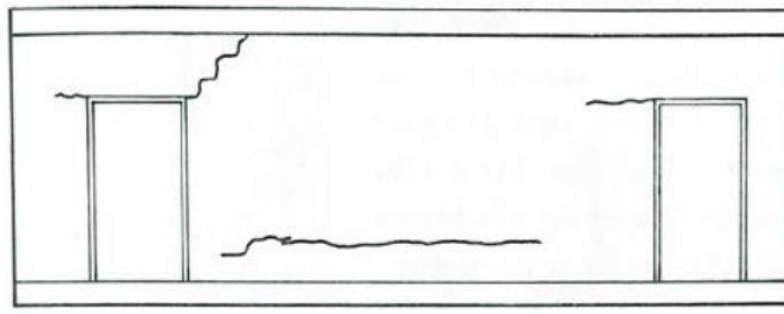
As configurações das fissuras e trincas identificadas nos imóveis vistoriados (paralelas ao solo, inclinadas e com configurações diversas nas proximidades das aberturas – Figura 23 e Figura 24) assemelhavam-se a fissuras típicas causadas por esforços de flexão (Figura 25), em especial àquelas que surgiam em alvenarias de blocos cerâmicos apoiadas sobre lajes de concreto sujeitas a esse tipo de esforço (Figura 26).

**Figura 25 – Configurações típicas de fissuras causadas por flexão de componentes estruturais**

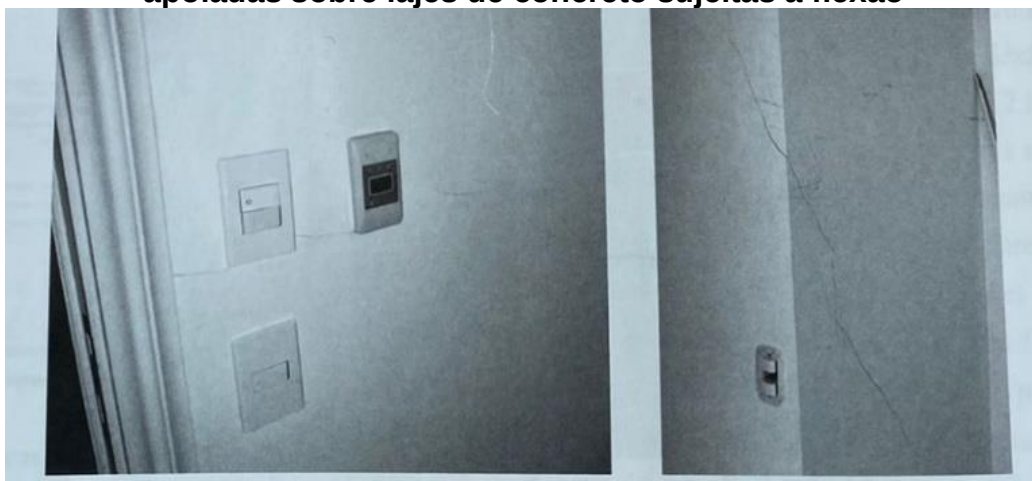
**Figura 26 – Configurações típicas de fissuras em alvenarias apoiadas sobre lajes de concreto sujeitas à flexão**

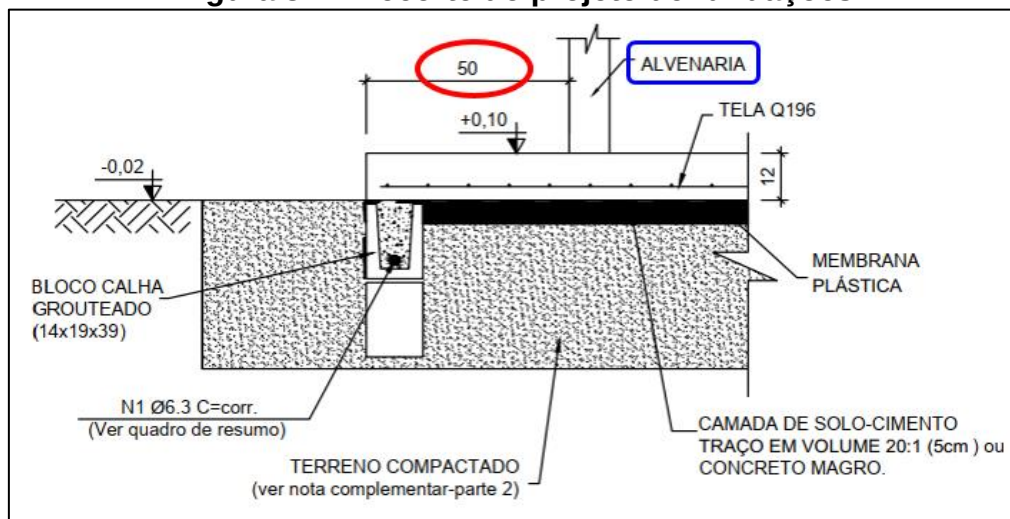
Consoante ao verificado nos projetos de fundação e em vistoria *in loco*, na área frontal e posterior dos imóveis, o radier era contínuo na base das edificações e se projetava a 50cm dos limites da alvenaria (Figura 31).

**Figura 31 – Recorte do projeto de fundações**

Contíguo à placa de concreto, tanto na frente quanto nos fundos, houve a execução dos pisos externos. Tendo em vista que o radier e os pisos externos possuem características díspares e, por conseguinte se deformam de modo significativamente distinto, as boas práticas vigentes e consagradas recomendam o emprego de juntas de movimentação nessa interface com o intuito de dessolidarizar os elementos e possibilitar que a movimentação prevista ocorra sem que um componente interfira diretamente no outro.

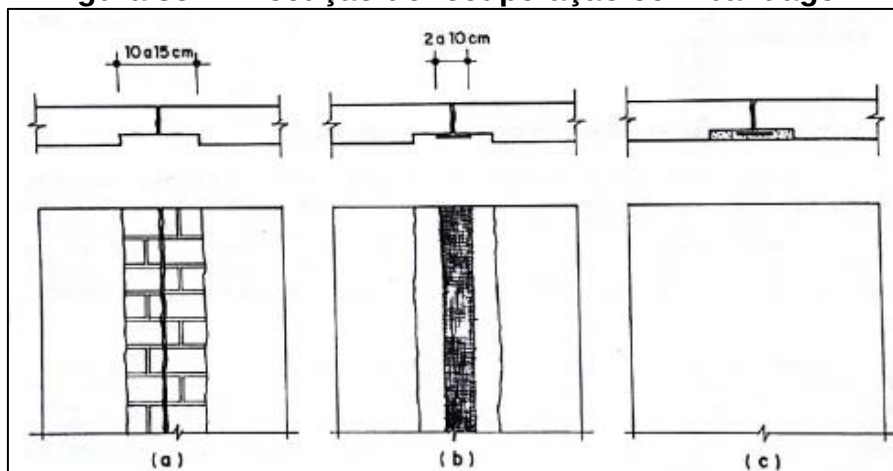
**Figura 35 – Execução de recuperação com bandagem**

Este tratamento consiste em criar uma camada de dessolidarização entre a camada do revestimento e a parede, na área da fissura. Possui como principal função a distribuição das tensões que se concentram na região fissurada por emprego de faixa de revestimento relativamente larga e não aderente à base.

- Remoção do revestimento da parede, numa faixa com largura de aproximadamente 15 cm a 20cm (Figura 35.a);
- Aplicação da bandagem com distribuição regular em ambos os lados da fissura, com uma largura compreendida entre 2cm e 10cm (Figura 35.b);
- Aplicação do chapisco externamente à bandagem e recomposição do revestimento com argamassa de baixo módulo de deformação (traço 1:2:9 em volume) - Figura 35.c.

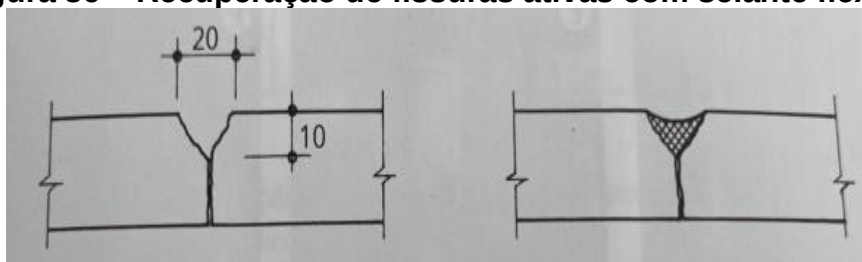
**Figura 36 – Recuperação de fissuras ativas com selante flexível**

A recuperação por essa metodologia compreende inicialmente a abertura de um suco com formato de V com aproximadamente 20mm de largura e 10mm de profundidade na região da anomalia, conforme Figura 36.

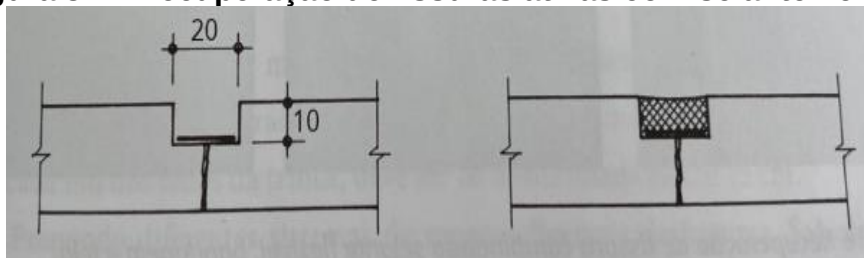
**Figura 37 – Recuperação de fissuras ativas com selante flexível**

O mesmo autor menciona que no caso de movimentações mais intensas das fissuras, recomenda-se a abertura da cavidade retangular, com aproximadamente 20mm de largura e 10mm de profundidade (Figura 37), intercalando-se entre o selante e a parede uma membrana de separação (fita crepe, por exemplo).

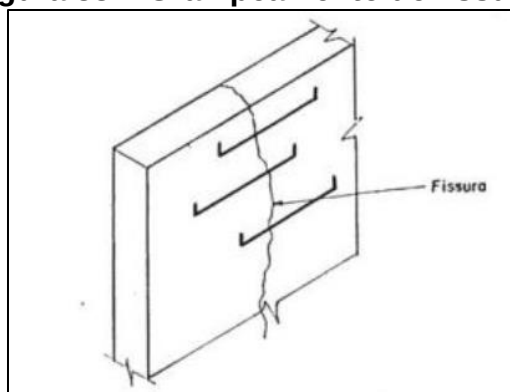
**Figura 38 – Grampeamento de fissuras**

Souza e Ripper (1998) informam que no caso de fissuras ativas e nas quais os seus desenvolvimentos seguem linhas isoladas gerando deficiências da capacidade resistente, sugere-se a disposição de armaduras adicionais, de forma a resistir o esforço de tração extra gerado na área fissurada. Para a técnica de costuras de trincas, empregam-se armaduras denominadas grampos dispostos de forma a não introduzir esforços em linhas (Figura 38).

Segundo Duarte (1998), a execução consiste em remover o revestimento da parede, dispor os grampos de forma alternada ao longo da fissura, ancorar os grampos nas extremidades, perfurando a parede e colando com adesivo estrutural, após isso o revestimento da alvenaria pode ser recomposto.

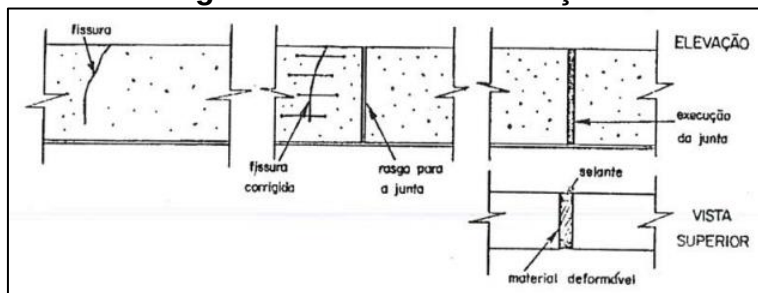
**Figura 39 – Junta de retração**

Salienta-se que tal técnica pode aumentar a rigidez do elemento localizadamente, e se o esforço gerador da anomalia persistir, possivelmente haverá aberturas em uma região adjacente. Sendo assim, no caso da adoção dessa técnica, recomendou-se a execução de uma junta de retração na área próximo onde o tratamento foi efetuado, conforme ilustrado na Figura 39.

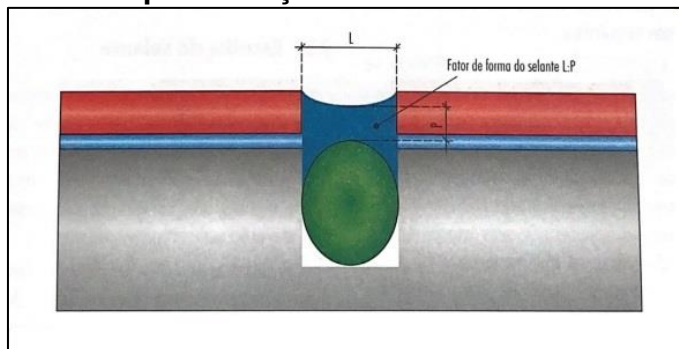
**Figura 40 – Representação do fator de forma do selante**

Segundo Beltrame e Loh (2009), o fator de forma é a relação dimensional entre a largura e a profundidade da seção formada pelo selante em uma determinada junta (Figura 40), sendo função do tipo de selante empregado.

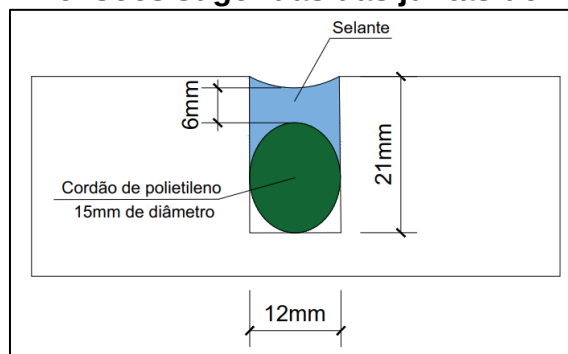
**Figura 41 – Dimensões sugeridas das juntas de movimentação**

Por fim, a profundidade das juntas é aproximadamente a soma do diâmetro do corpo de apoio com a profundidade da área ocupada pelo selante. Sendo assim, para as juntas em concreto encontrou-se a profundidade total de 21mm. As dimensões sugeridas das juntas em tela estão ilustradas na Figura 41.
